**CONTRIBUCIÓN EN EL DESARROLLO DEL PROYECTO “PARQUE LINEAL SAN JORGE” EN EL MUNICIPIO DE GIRÓN SANTANDER, A TRAVÉS DE LA INTERVENTORÍA TÉCNICA DE LA OBRA.**

**UNIVERSIDAD PONTIFICIA BOLIVARIANA  
SECCIONAL BUCARAMANGA  
ESCUELA DE INGENIERIA  
FACULTAD DE INGENIERIA CIVIL  
COMITÉ DE TRABAJOS DE GRADO  
BUCARAMANGA  
2018**

Trabajo de grado como requisito para optar al título de Ingeniera Civil

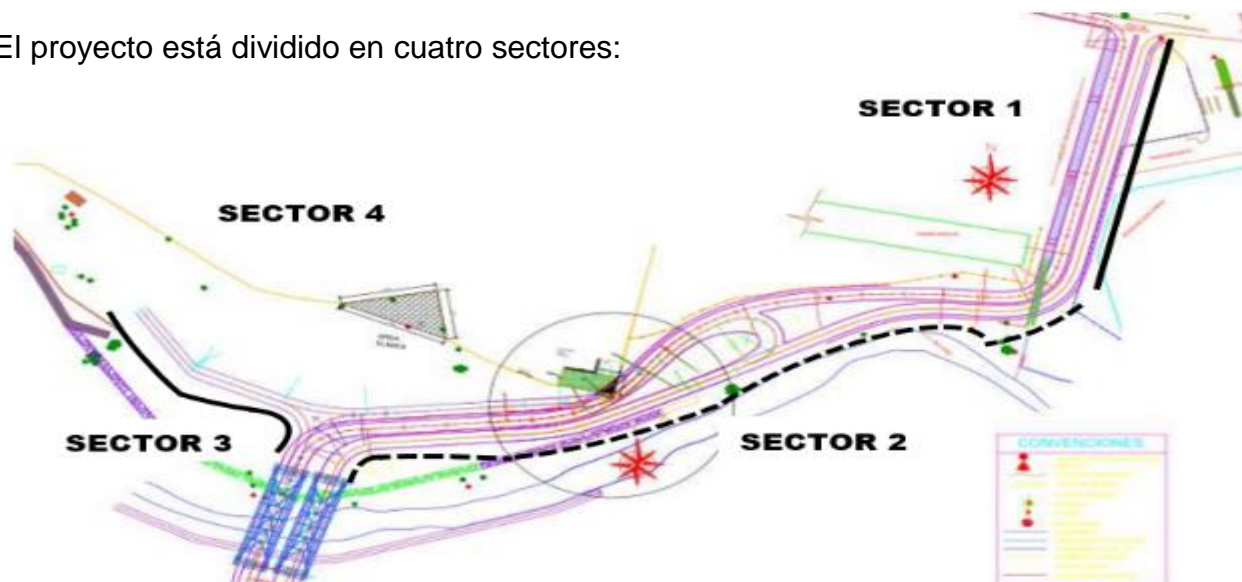
Figura 2. Plano general del proyecto. Fuente: CPL 2017

El proyecto está dividido en cuatro sectores:

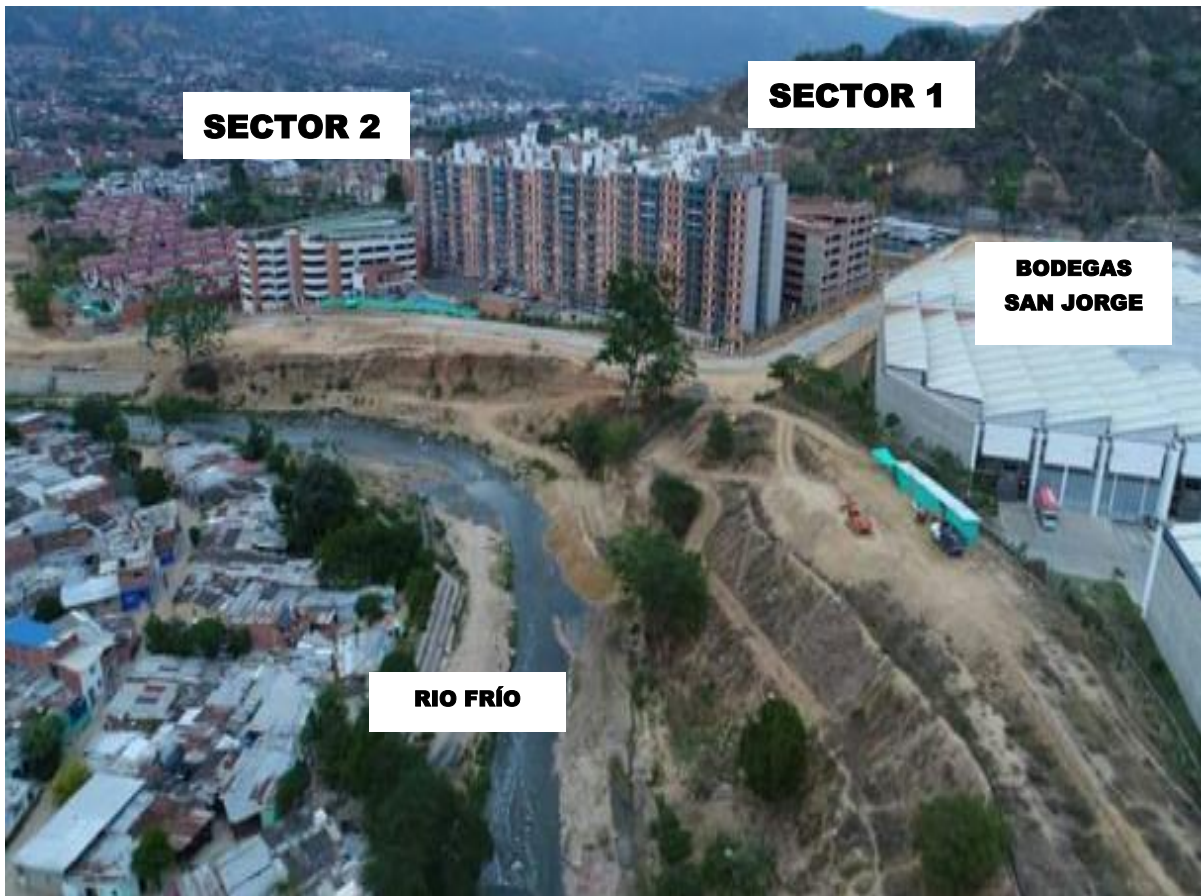
*Figura 3. Fotografía aérea, sector 1 y sector 2. Fuente: CPL 2017*

Comprendido entre las abscisas K0+241 hasta la abscisa K0+622 del eje 1 y abscisa K0+590 hasta la abscisa K0+770 del eje 2. Este sector inicia en la curva hasta el puente metálico San Jorge; al igual que el sector 1, consta de dos ejes viales en doble calzada para el tránsito vehicular además de un retorno en el eje 2, en sentido antihorario para el ingreso a la proyectada Clínica San Jorge. Por otro lado, cuenta en ambos costados con andenes y espacio público para uso peatonal. En este sector se encuentran dos muros de contención en concreto reforzado, el primer muro de contención o MURO SAN JORGE, se encuentra en el eje 1, margen derecha, carril 1, colindante con el

conjunto residencial San Jorge; cuenta con una altura libre de 2.20 metros, en una longitud de 17 metros aproximadamente; diseñado con el fin de contener las viviendas del conjunto residencial sobre el talud. El segundo muro, MURO 2, se construye sobre la margen derecha del eje 2, carril 4, con altura de vástago igual a 5.0 metros, debido a la necesidad de estabilizar el talud ubicado sobre la margen derecha del Río Frío, y posteriormente soportar el eje vial de la carretera proyectada, en una longitud aproximada de 75.0 metros lineales. En el sector 2, se construyó la red de alcantarillado pluvial y sanitario con sus respectivas estructuras complementarias tales como sumideros, pozos de inspección, cabezotes de entrega, entre otros. Junto al carril 1 del eje 1 se encuentran las cajas de inspección para las redes de telecomunicaciones, baja y media tensión.

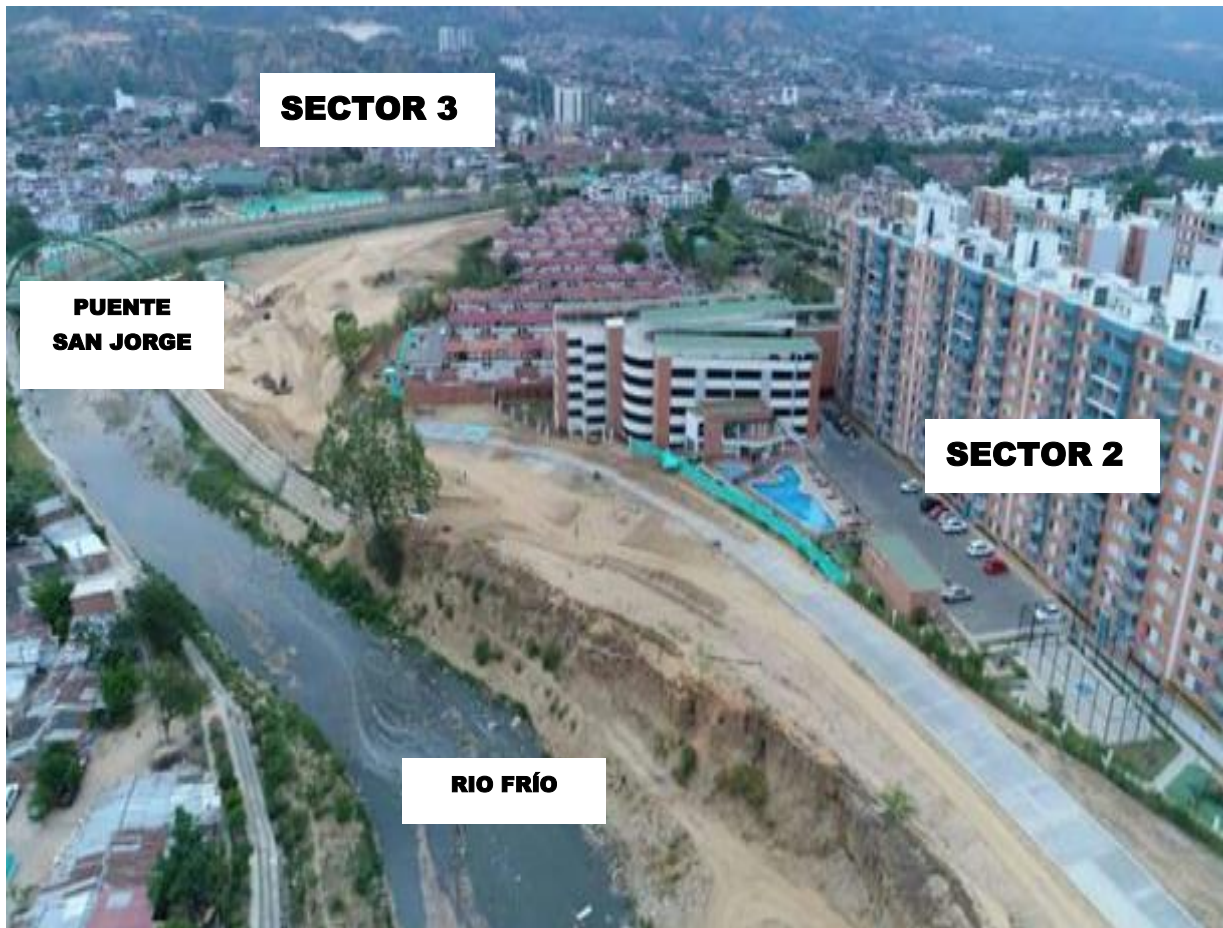
*Figura 4. Fotografía aérea, sector 2 y sector 3. Fuente: CPL 2017*

Parte desde el puente metálico San Jorge (comprendido desde la baranda del eje 1 abscisa K0+ 622) hasta donde inicia el asentamiento humano que recibe el nombre de “La Inmaculada” sobre la salida peatonal a la Avenida Los Caneyes. Los habitantes de esta invasión fueron reubicados por la Secretaría de Vivienda en cabeza de la Administración Municipal a zonas aledañas al casco urbano del municipio de Girón, con el fin de mejorar su calidad de vida y garantizar el correcto desarrollo del proyecto. Este sector contempla las áreas recreativas como gimnasio al aire libre, plazoleta, el parque

lineal, la ciclorruta, alumbrado público y las franjas de circulación peatonal para el goce de la comunidad en general. Además de esto, se proyecta la conexión vial con el Barrio Quintas de San Isidro como una solución a la movilidad del Sector San Jorge.

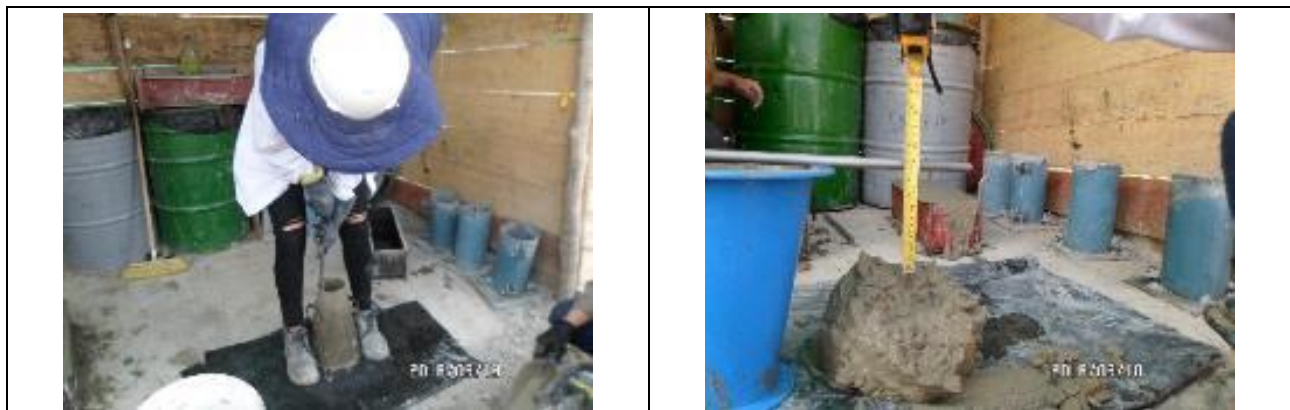
ENSAYO DE CAMPO PARA MEDICIÓN DEL SLUMP FLOW, ASENTAMIENTO DEL CONCRETO FRESCO

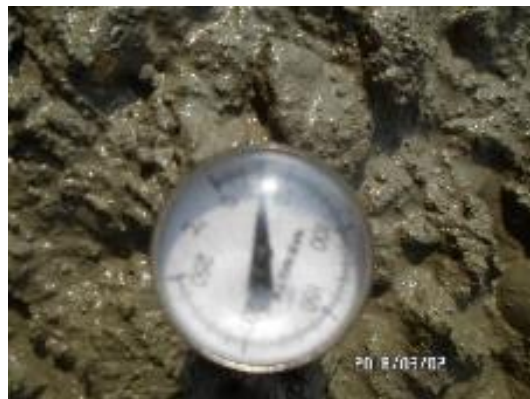
Se verifica que la temperatura de los concretos empleados en obra no superen los 32°C +/- 2°, con el fin de evitar el choque térmico y la posible aparición de fisuras por retracción térmica.

ENSAYO EN CAPO PARA MEDICIÓN DE LA TEMPERATURA EN CONCRETO FRESCO

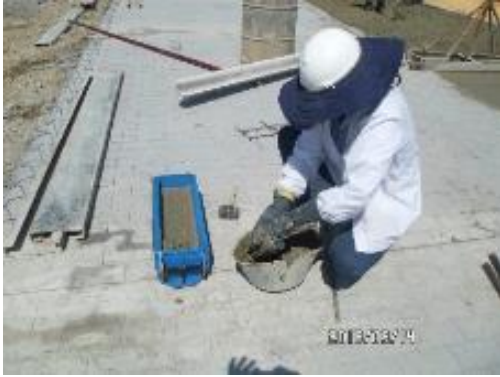
TOMA DE MUESTRAS DE CONCRETO PARA ENSAYOS DE RESISTENCIA DE VIGA A FLEXIÓN y MÓDULO DE ROTURA

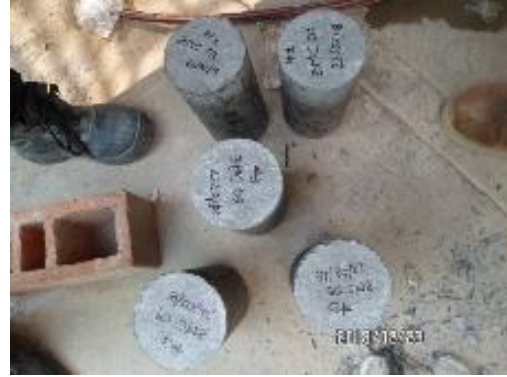
ESPECÍMENES DE CONCRETO PARA ENSAYO DE RESISTENCIA A LA COMPRESIÓN Y FLEXIÓN

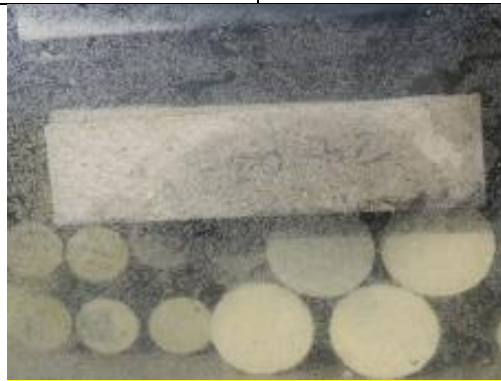
CURADO DE ESPECÍMENES DE CONCRETO PARA ENSAYO DE RESISTENCIA A LA COMPRESIÓN Y FLEXIÓN

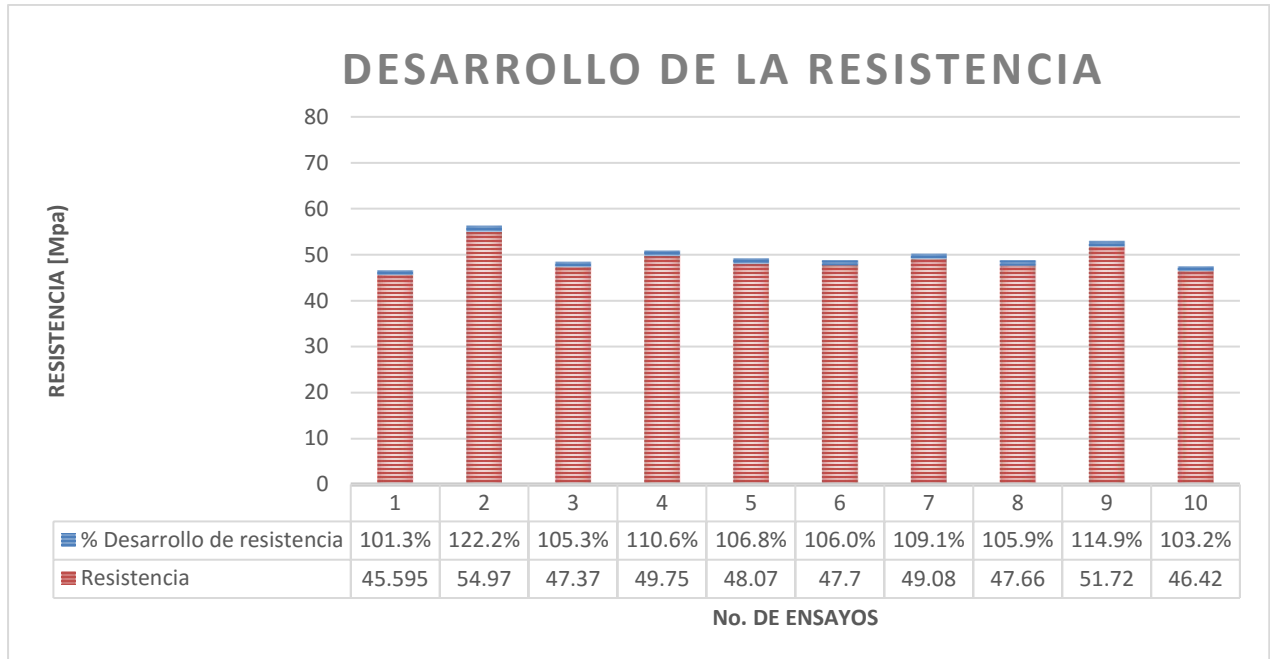
Gráfica 4. Desarrollo de la resistencia a flexión viguetas ensayadas a 28 días

La **Gráfica 4**. Relaciona cada uno de los ensayos realizados con la resistencia alcanzada y el porcentaje de resistencia que desarrolla.

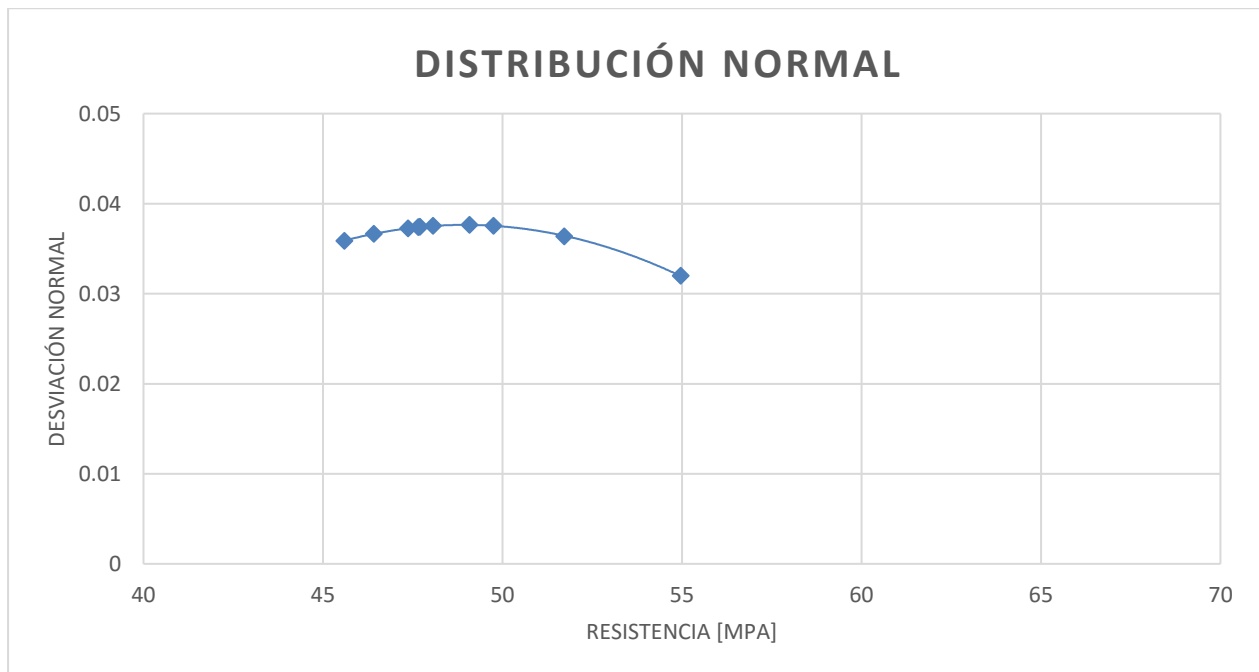
*Gráfica 6. Campana de Gauss de viguetas de concreto ensayadas a 28 días*

La **Gráfica 6**. Relaciona la resistencia alcanzada con la desviación estándar de cada uno de los ensayos. La importancia de esta distribución reside en que representa el comportamiento de los valores de resistencia, cuyas variaciones son influenciadas por fenómenos aleatorios. Este hecho, se debe a la forma acampanada y simétrica que posee su función de densidad, que hace que los elementos más comunes son los que están más centrados, mientras que los más raros se sitúan en los extremos (Gámez,2013).

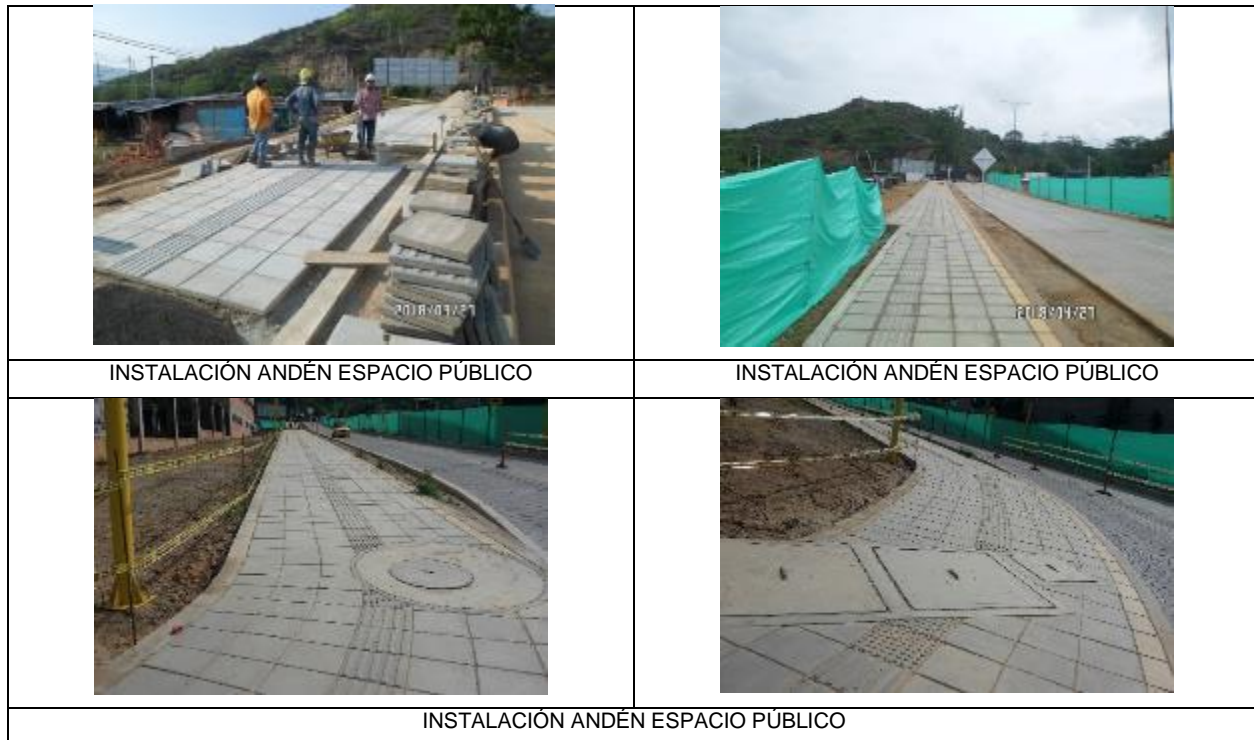
La ejecución de esta actividad se hizo una vez terminadas las demás actividades como: instalación de red eléctrica, rellenos, etc..en total se instalaron 1200 m<sup>2</sup>. Se verifico que el material instalado cumpliera a cabalidad con lo contratado.

*Fotografía 2. Evidencia del seguimiento en la Instalación del urbanismo. Fuente: Autor.*

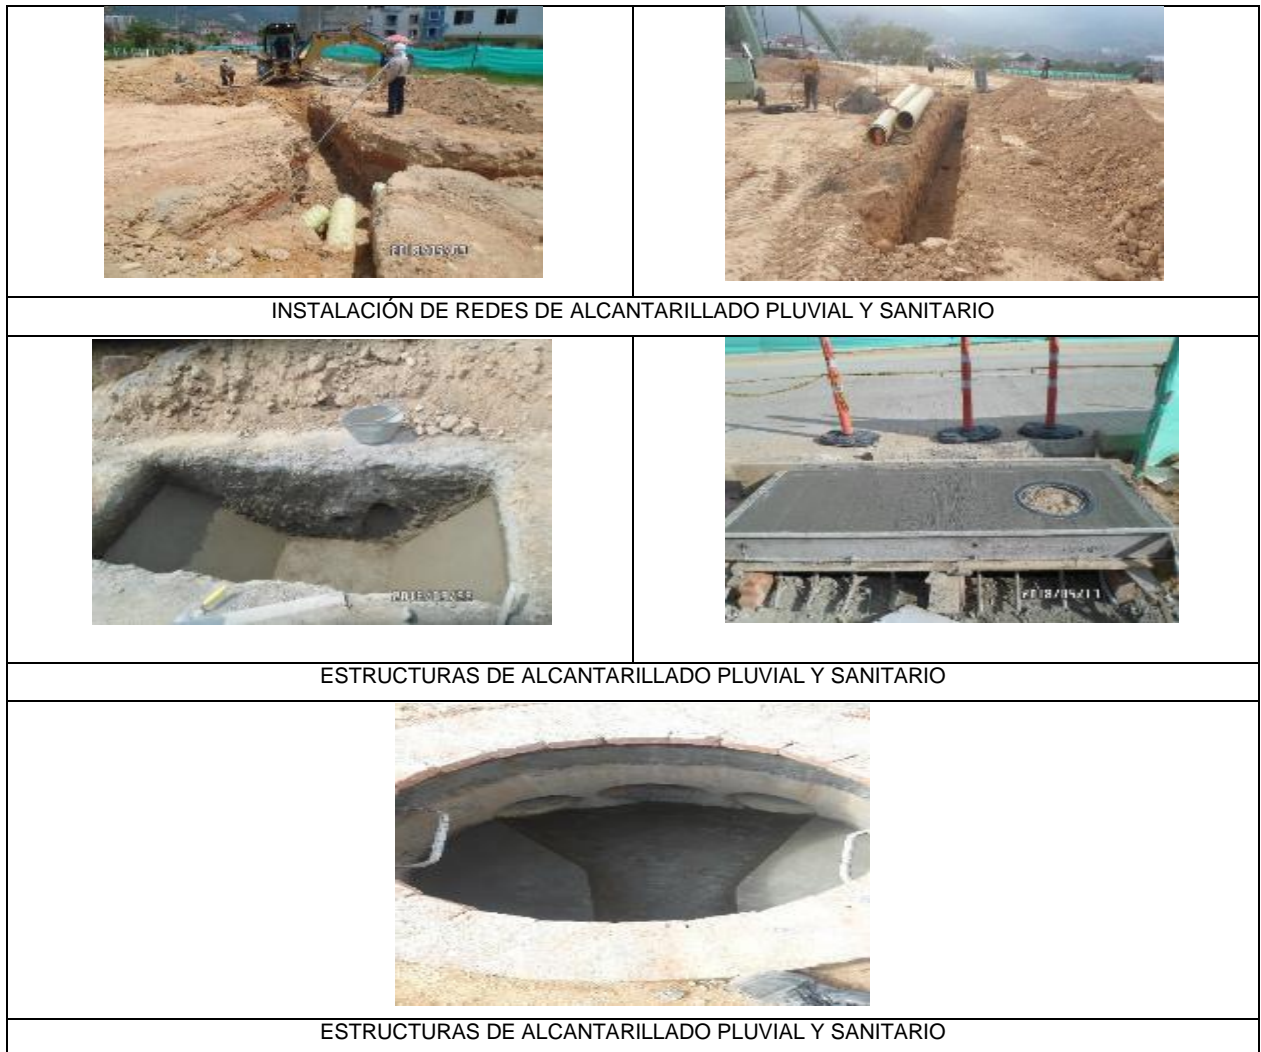
- Acero de refuerzo: se verifica: diámetro, longitudes, traslapos, espaciamiento, recubrimiento y armares del acero de refuerzo en todas las partes de la estructura para garantizar la funcionalidad de las estructuras.
- Fundición: Se verifica que el concreto preparado en obra, empleado en la construcción de sumideros, pozos y estructuras de entrega cumpliera en lo especificado en los diseños de mezcla.
- Remoción de la formaleta: Esta debe removerse en un tiempo no inferior a 24 horas después de la fundición, esto con el fin de garantizar la estabilidad de la estructura. El retiro de la formaleta y soportes debe hacerse para permitirle al concreto tomar gradualmente y uniformemente los esfuerzos debidos a su propio peso.

- Mampostería: Se garantiza que la instalación de mampostería de ladrillo sobre fundaciones de concreto solo sea instalada tres días después de su fundición. Se verifica que la mampostería este a plomo y que todos sus ladrillos tengan las esquinas bien definidas.
- Material de relleno: se verifica que el material sea material seleccionado, que esté limpio y libre de materia orgánica. Este material debe estar extendido en capas no superiores a 20 cm de espesor compactado. Es especialmente importante verificar el contenido de humedad del material ya que de este dependerá el grado de compactación, el cual debe superar una densidad mínima relativa del 70%.

*Fotografía 3. Evidencia del seguimiento en la Instalación de Redes de Alcantarillado Pluvial y Sanitario. Fuente: Autor.*

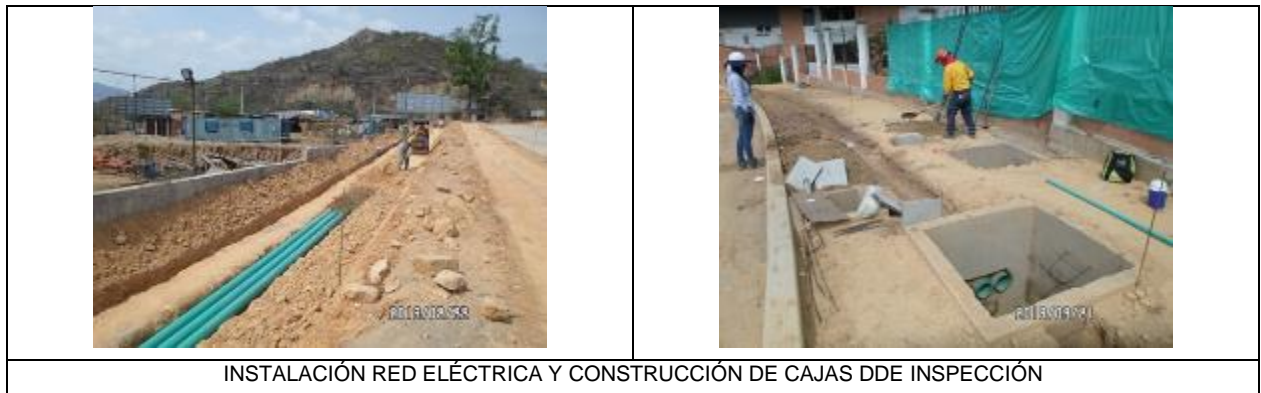
- Cimentación: Se verifica el material de encamado esté libre de material orgánico
- Instalación: se verifica que el diámetro de la tubería, la cantidad y la separación entre ellos. Según plano de diseño.
- Cajas de inspección: se verifican las dimensiones de la caja y su ubicación según planos de diseño.

Fotografía 4. Evidencia del seguimiento en la Instalación de redes eléctricas.

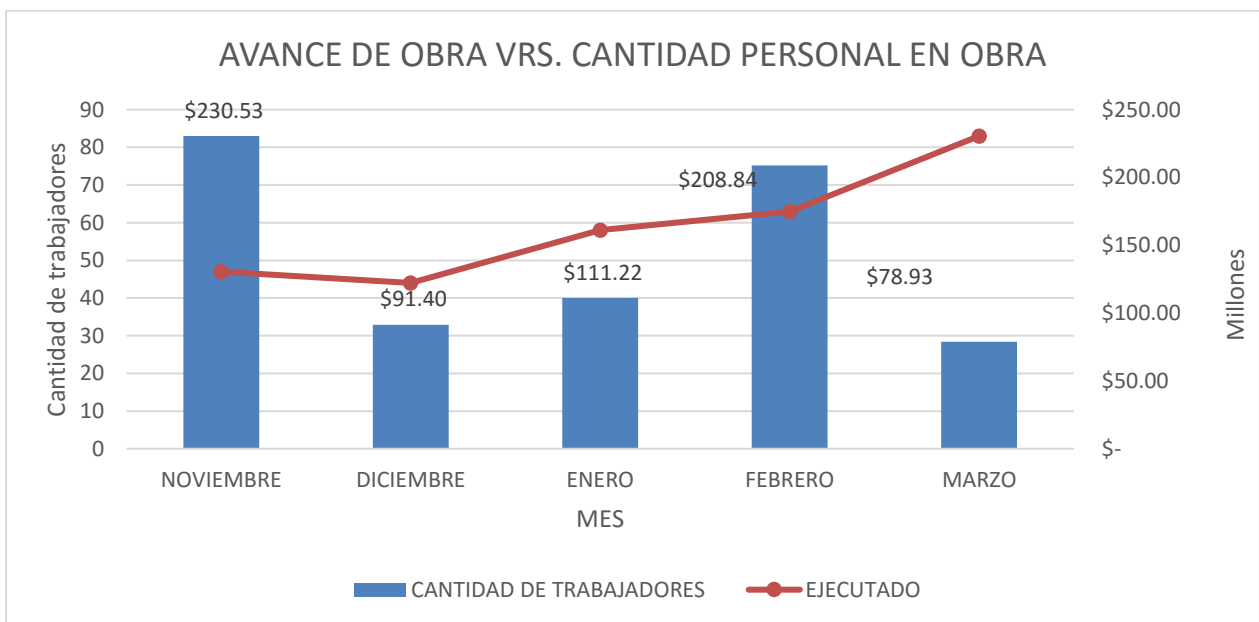
*Gráfica 7. Avance de obra Vrs. Cantidad personal en obra*

La **Gráfica 7.** relaciona el personal disponible en obra en cada mes, con el avance de obra en el mismo periodo. Cabe resaltar que la relación no siempre va ser directamente proporcional, es decir: mayor cantidad de trabajadores, mayor avance, ya que este último es sensible a otras variables como: actividad o ítem desarrollado, rendimiento, clima, etc.

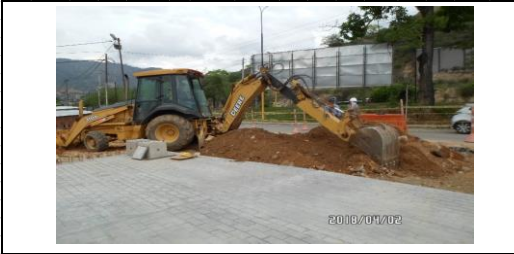
FOTO 1. Conformación de terraplen con material seleccionado

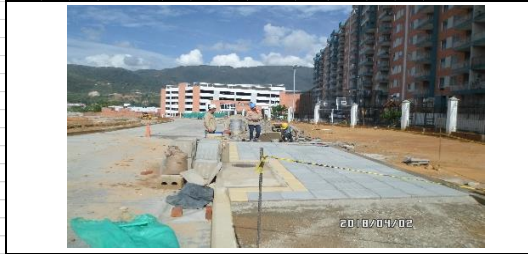
FOTO 2. Instalación anden espacio público tipo loseta de 40x40

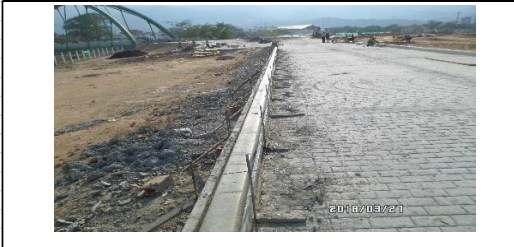
FOTO 3. Fundición de bordillos en el sector 3

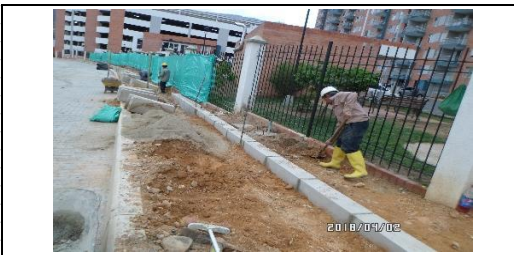
FOTO 5. Instalación bordillo recto

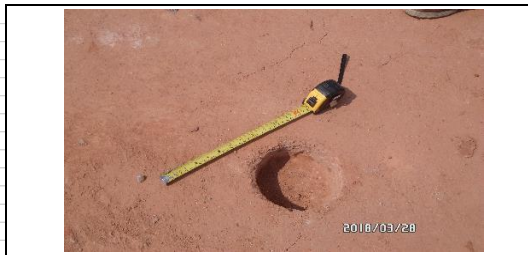
FOTO 6. Toma de densidades mediante el ensayo cono de arena
