DETERMINACIÓN DE LA CALIDAD ECOLÓGICA DE LA MICROCUENCA MAMARRAMOS,  
SANTUARIO DE FAUNA Y FLORA IGUAQUE (BOYACÁ, COLOMBIA), EN ÉPOCA SECA,  
APLICANDO EL PROTOCOLO CERA-S.

UNIVERSIDAD PONTIFICIA BOLIVARIANA  
ESPECIALIZACIÓN EN PRESERVACIÓN Y CONSERVACIÓN DE RECURSOS NATURALES  
BUCARAMANGA  
2016

CLAUDIA ISABEL VEGA SUÁREZ  
Monografía para optar al título de  
Especialista en Preservación y Conservación de Recursos Naturales

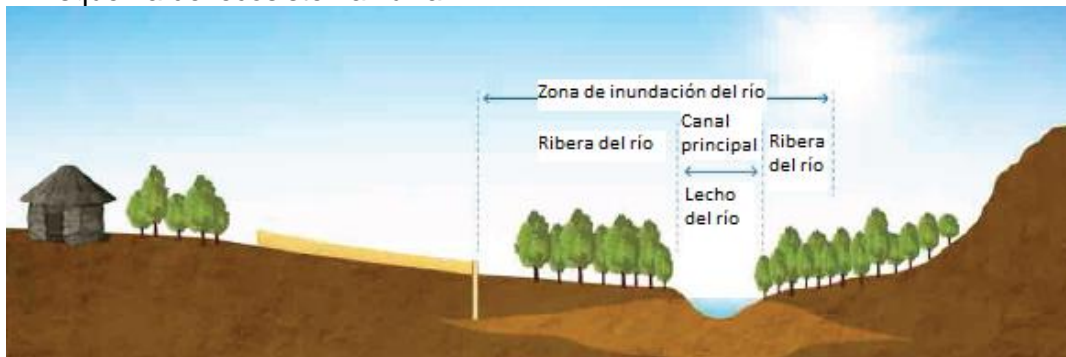
Figura 1. Esquema del ecosistema fluvial.

La calidad hidromorfológica valora el grado de degradación del canal fluvial y de la vegetación de ribera adyacentes, Figura 1 , que son el soporte de las comunidades biológicas del río (Encalada et al., 2011).

Para determinar la calidad hidromorfológica se analizan ocho aspectos de la vegetación de ribera del río y de la naturalidad del canal del río, Figura 1. Estos aspectos son clave en el mantenimiento de las comunidades biológicas y de la calidad del agua. Para el análisis de estos índices se realiza una evaluación cualitativa de cada característica asignando valores de 0 a 5 de acuerdo a la Tabla 1 (Encalada et al., 2011).

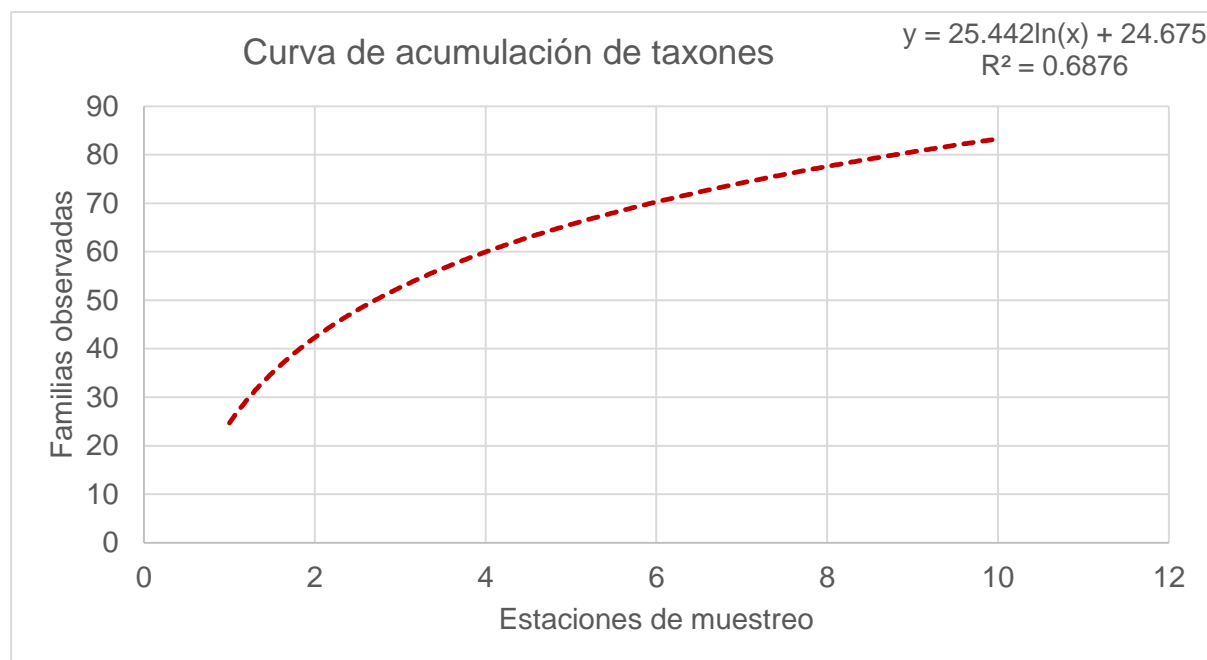
Figura 4. Curva de acumulación de taxones.

A partir de la información hidrobiológica de los macroinvertebrados capturados entre los meses de octubre a diciembre del año 2015 dentro del macroproyecto de la Universidad Pontificia Bolivariana – Seccional Bucaramanga en convenio con Parques Nacionales Naturales, se elaboró la curva de acumulación de taxones, en donde se registraron la cantidad de familias capturadas en cada punto. La Figura 4 muestra la curva de acumulación de taxones y la ecuación de la curva para el monitoreo.

Para la presente monografía el valor de la curva de acumulación de taxones fue de 83%, indicando el porcentaje de taxones colectados en el monitoreo, demostrando que fueron suficientes los puntos de monitoreo y las actividades de captura de los macroinvertebrados para alcanzar una alta representatividad, que según la información técnica se obtiene con valores por encima del 70% (Moreno-Arias & Quintero-Corzo, 2015).

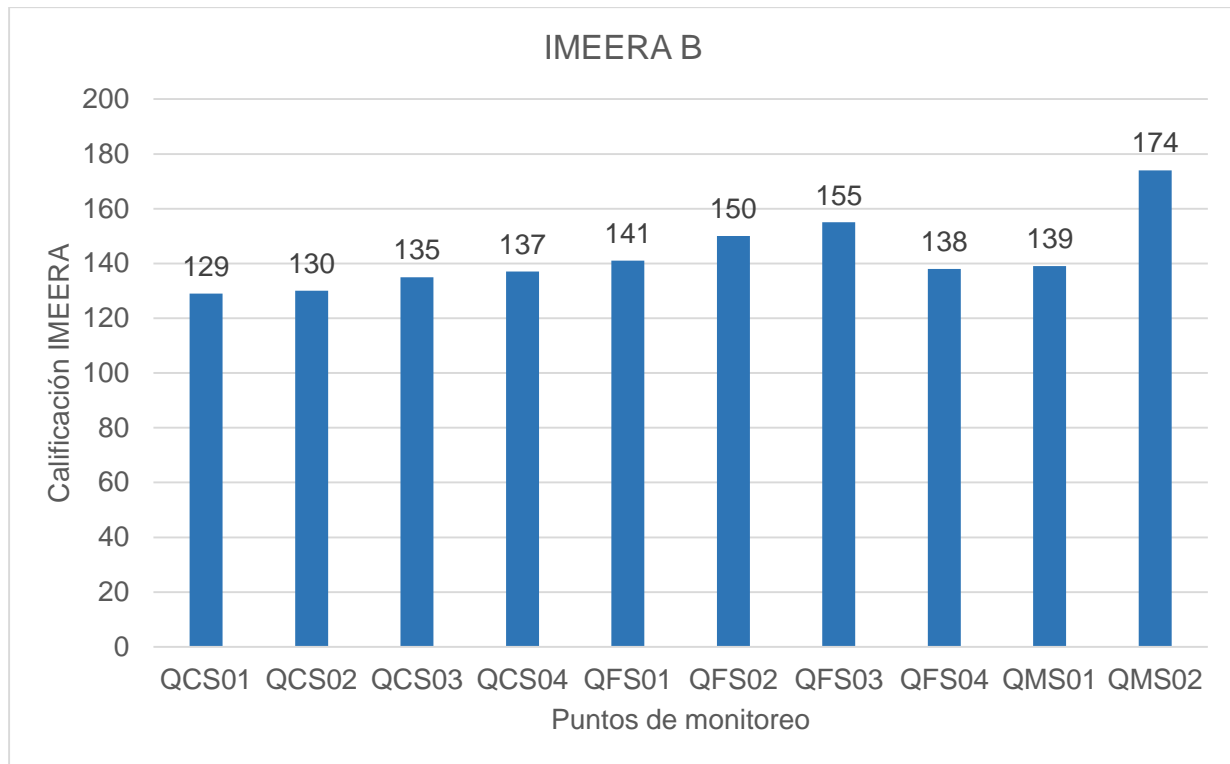
Figura 7. Índice IMEERA calculado para cada punto de muestreo.

Teniendo en cuenta los rangos de valores contemplados en la Tabla 8, los resultados obtenidos para el índice IMEERA en los puntos de muestreo evaluados (Figura 7), la microcuenca Mamarramos califica un estado ecológico MUY BUENO para los 10 puntos de monitoreo, obteniendo en todos los puntos valores superiores de 73, que es el rango máximo establecido para Bosques Altoandinos. El punto QCS01 fue el que obtuvo la calificación de IMEERA más baja en el monitoreo con un valor de 129, y el punto QMS02 alcanzó la ponderación más alta con un valor de 174.

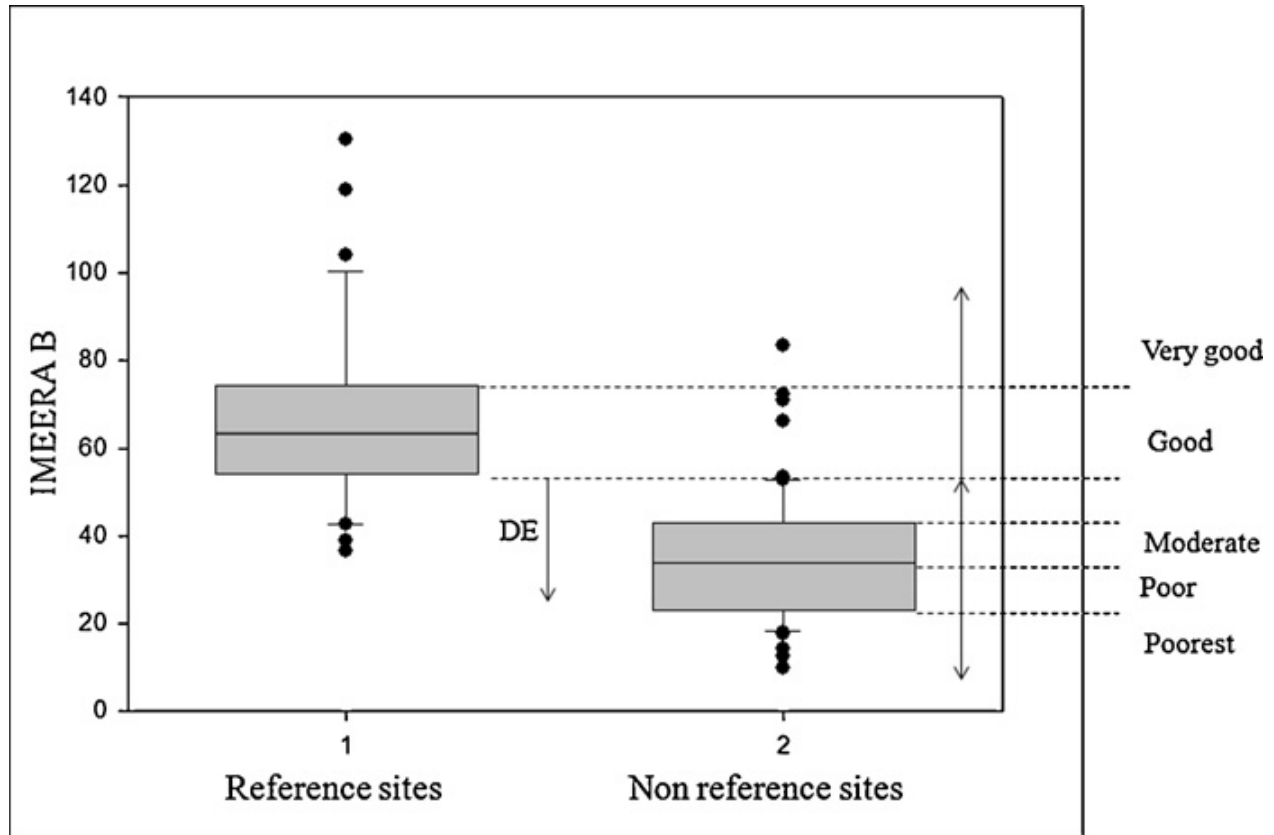
Figura 8. Boxplot del índice multimétrico y clasificación de los sitios de referencia.

Según Villamarín et al., 2013 el estado ecológico de la microcuenca Mamarramos puede ser utilizado como un ecosistema de referencia, debido a que su calificación de IMEERA se encuentra por encima del tercer cuartil del boxplot del IMEERA para Bosques, indicando que el estado ecológico de la zona de estudio es MUY BUENO, como se presenta en la Figura 8.
