APOYO TÉCNICO EN LA REVISIÓN DE DOCUMENTACIÓN Y SEGUIMIENTO REMOTO  
DE PROCESOS CONSTRUCTIVOS DE OBRAS QUE ADELANTA EL CONSORCIO VIVIENDA  
SALUDABLE.

UNIVERSIDAD PONTIFICIA BOLIVARIANA  
FACULTAD DE INGENIERÍA CIVIL  
BUCARAMANGA  
2021

La práctica empresarial se desarrolló en el consorcio vivienda saludable, el cual fue creado con el fin de dar cumplimiento a los programas de vivienda de interés social rural; donde el estudiante en práctica desempeñó el cargo de Ingeniero auxiliar dando apoyo en áreas administrativas y supervisoras. En el desarrollo de este informe se detallan las actividades que se realizaron durante los 4 meses de la práctica empresarial las cuales fueron; la revisión de documentación técnica y legal de la empresa, apoyo en la elaboración de informes, apoyo en la realización de diagnósticos integrales de beneficiarios del programa de vivienda de interés social rural, también se realizó el seguimiento de la construcción de una vivienda y se diseñó un formato de seguimiento de avance de procesos constructivos en obras para uso de la empresa.

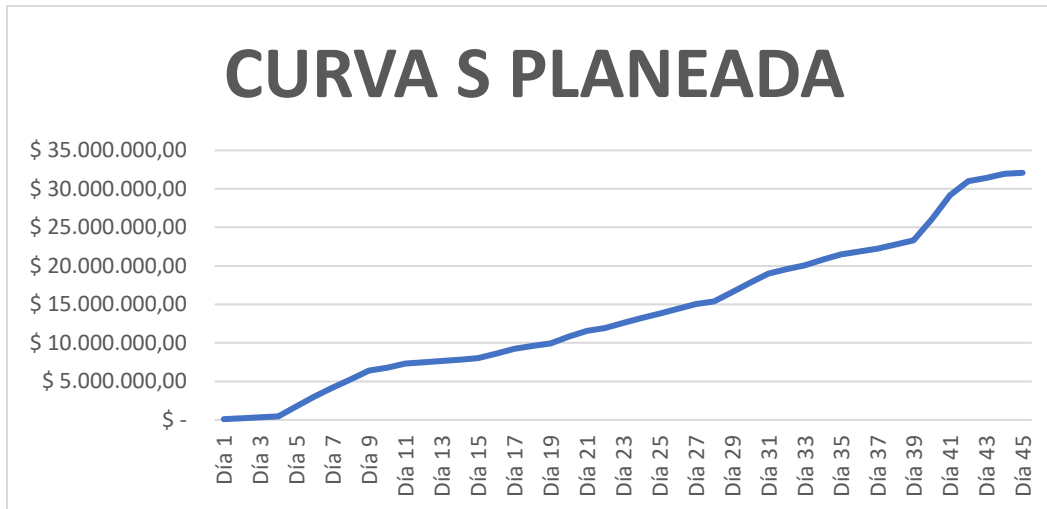
*Ilustración 14, Grafica de la curva S planeada*

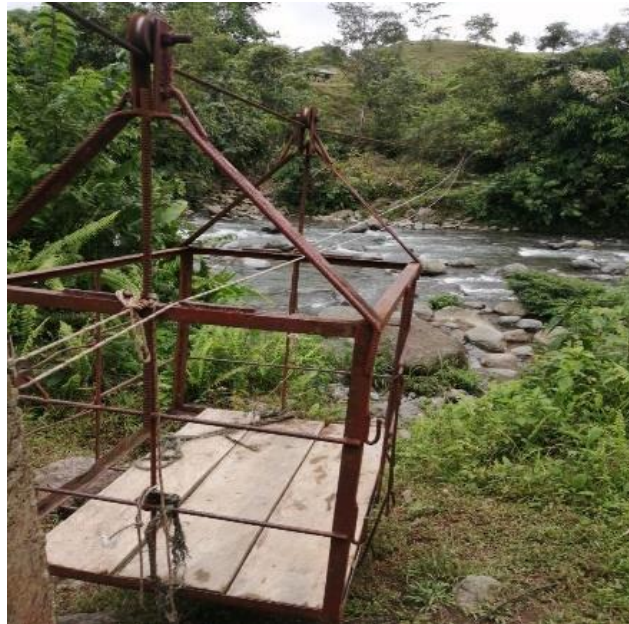
*Ilustración 31, Estructura aérea para paso de materiales del beneficiario José Luis Domicó Resguardo Sever*

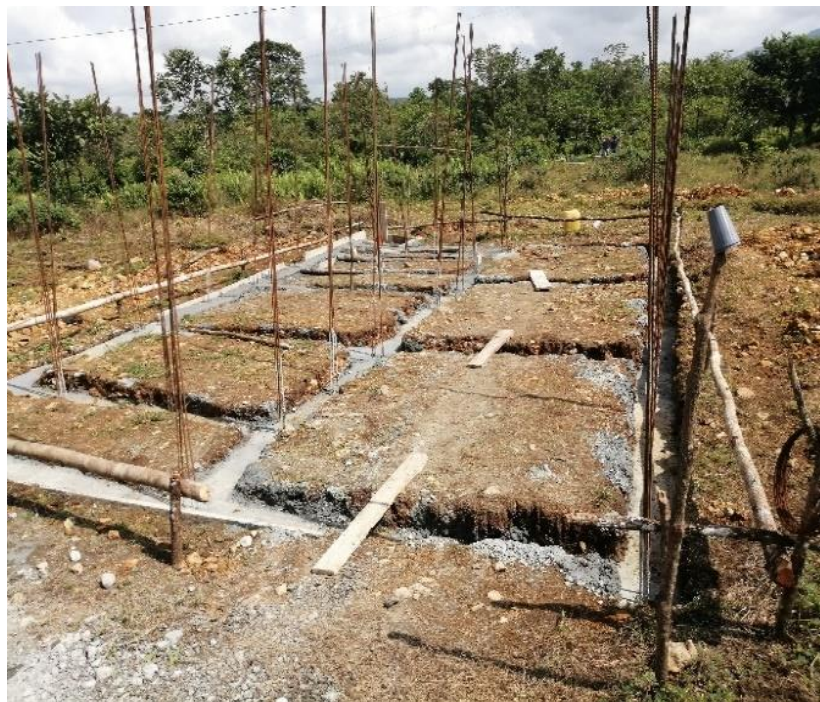
Ilustración 40, Fundición de vigas de cimentación

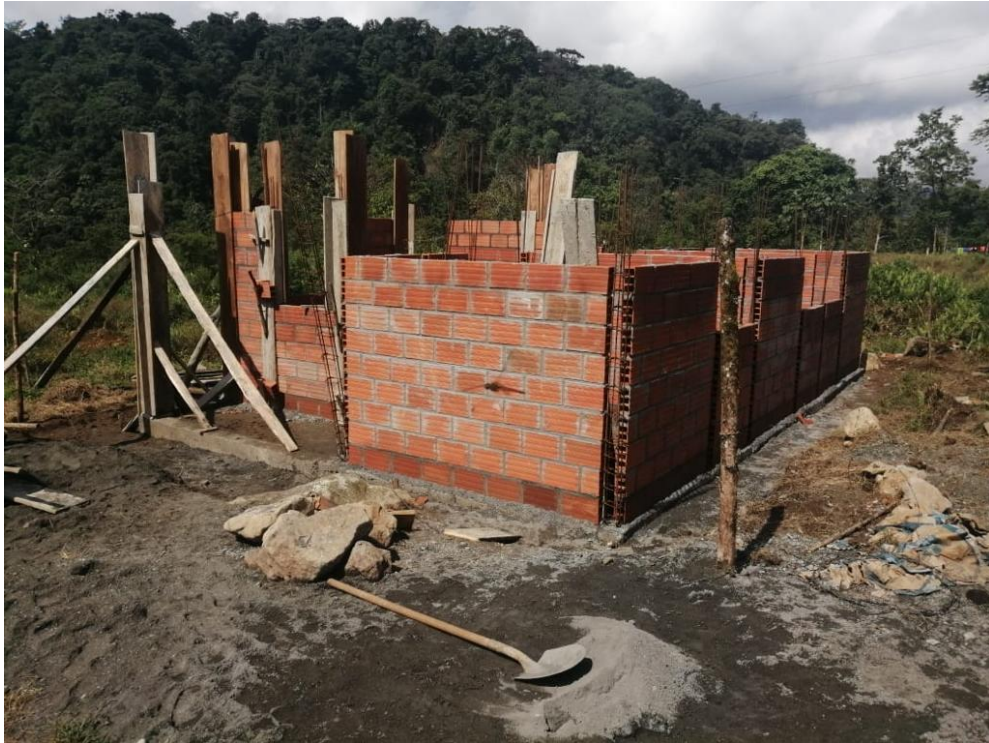
*Ilustración 41, Armado de formaleta para columnas*

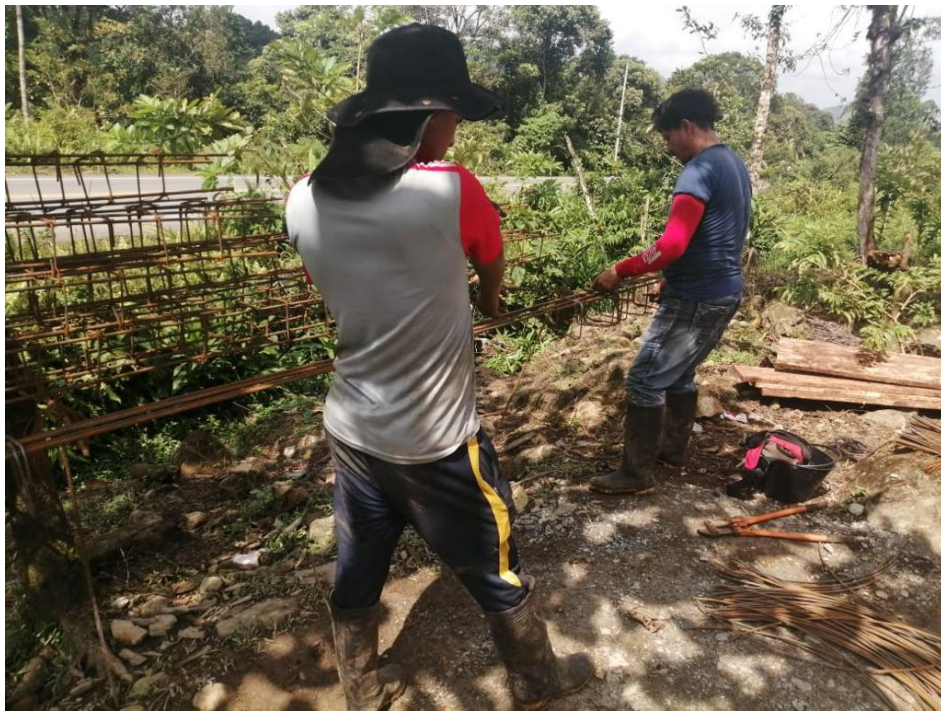
*Ilustración 42, Figurado de acero de refuerzo*

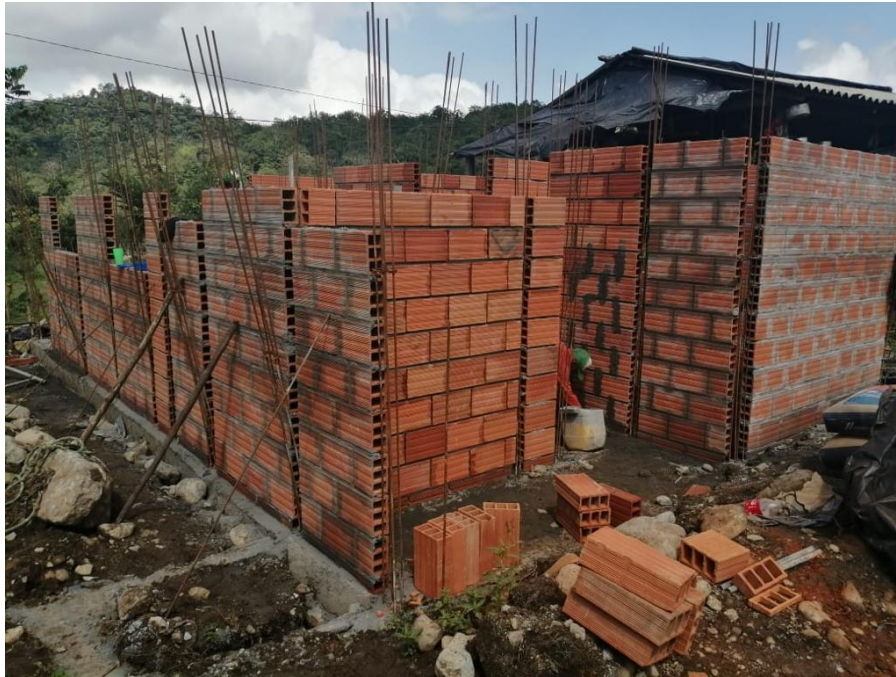
*Ilustración 43, Muros en mampostería*

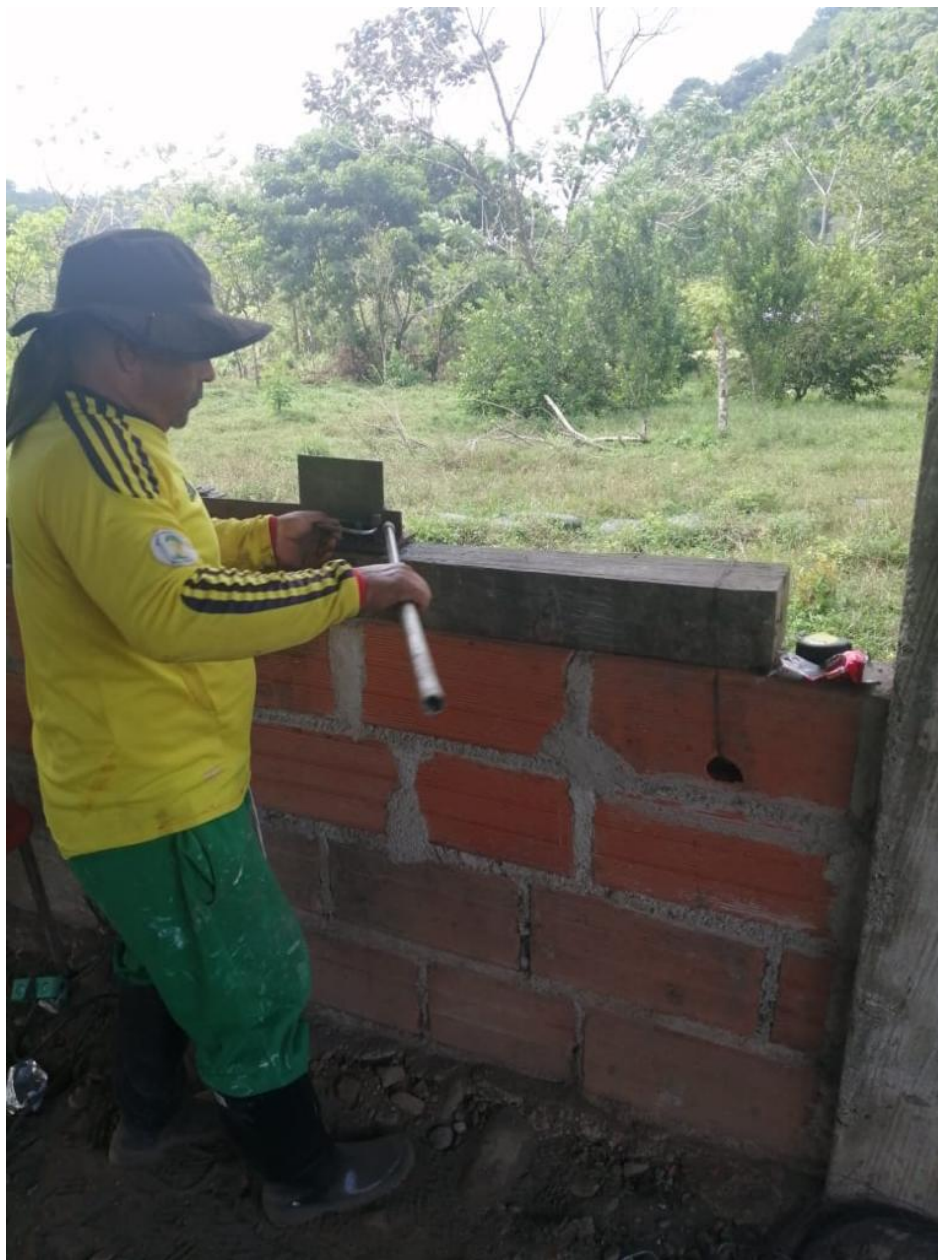
*Ilustración 45, Colocación de muros en mampostería*

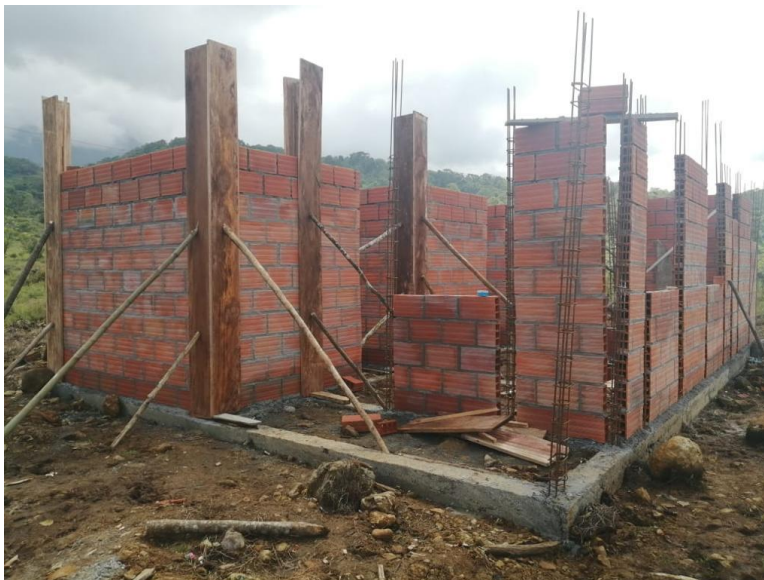
*Ilustración 46, Fundición de columnas*

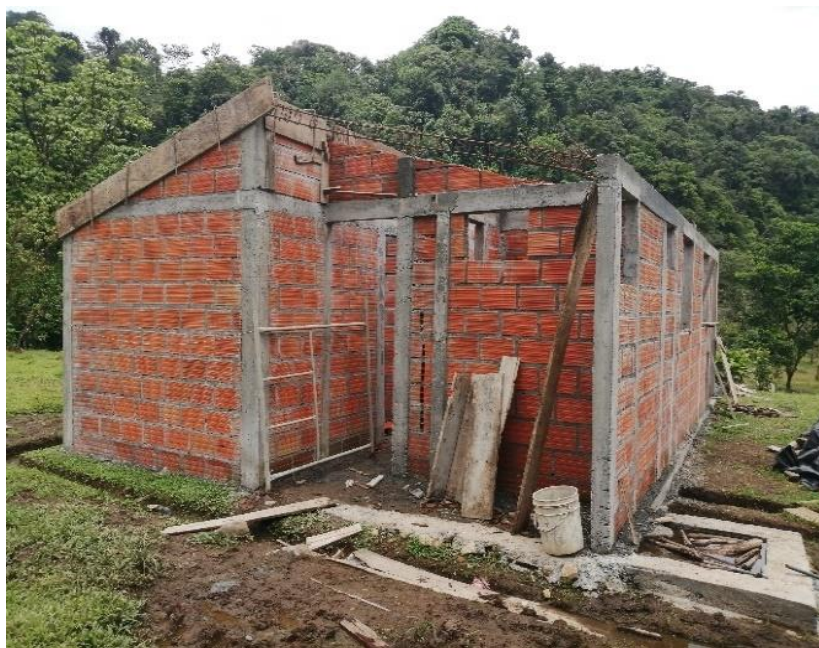
*Ilustración 47, Vigas de amarre y columnas fundidas*

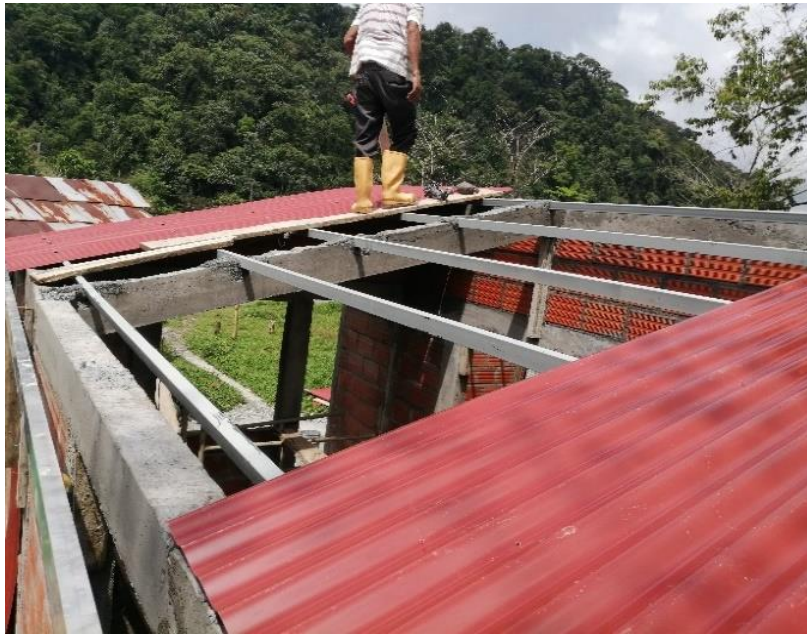
*Ilustración 48, Instalación de la cubierta*
