**APOYO EN LA GESTIÓN EN LA SECRETARÍA DE PLANEACIÓN E
INFRAESTRUCTURA DEL MUNICIPIO DE SAN VICENTE DE CHUCURÍ EN LA
FORMULACIÓN Y SEGUIMIENTO DE PROYECTOS COMO PRACTICANTE DE
INGENIERÍA CIVIL**

Proyecto de grado presentado como requisito para optar al título de:

Ingeniero Civil

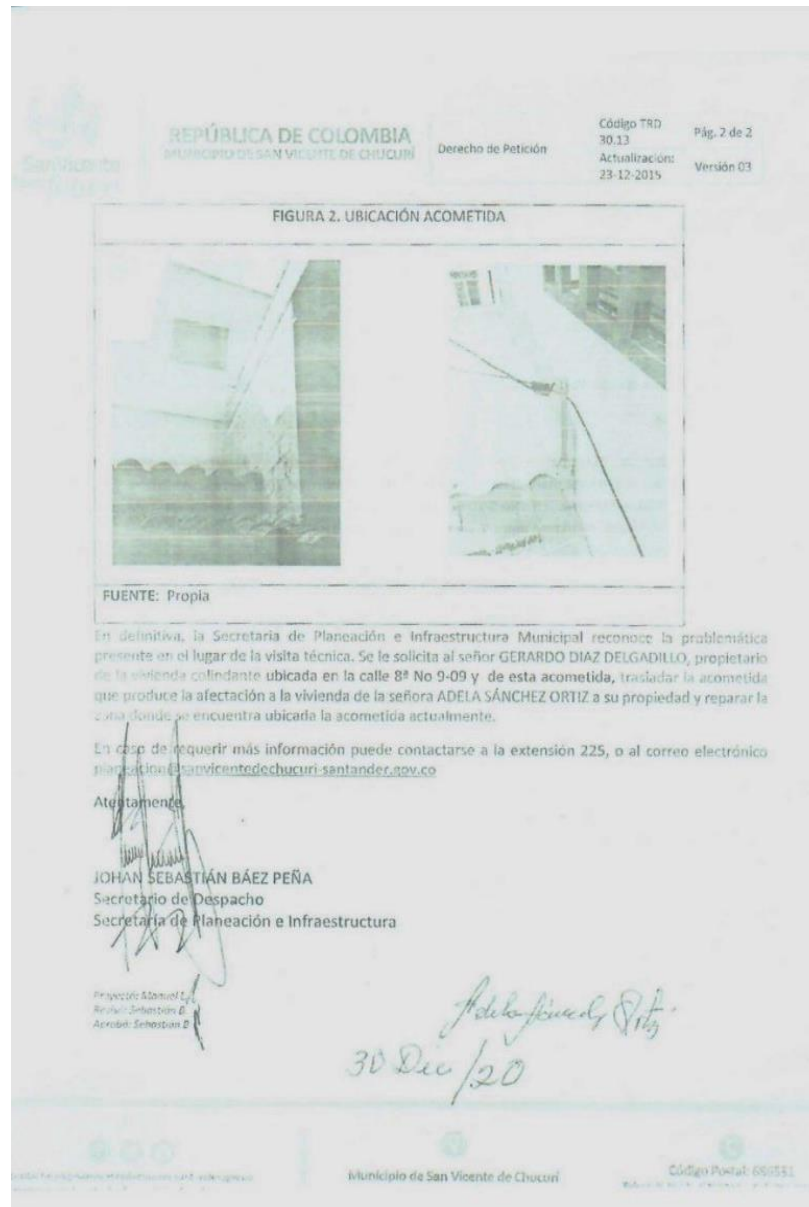
Figura 2.

Visita técnica en el Barrio la Granja

Nota: La figura representan la visita técnica realizada por la secretaria de Planeación e Infraestructura en la vivienda ubicada en la calle 8ª No 9-09, para evaluar las afectaciones a la vivienda de Adela Sánchez Ortiz. Tomado de *secretaria de Planeación e Infraestructura (2020)*.

- **ER2020-5465** Visita técnica en el barrio la granja a fin de revisar las afectaciones causadas por humedades a la propiedad de la señora Adela Sánchez causadas por una acometida instalada en su vivienda siendo esta acometida propiedad del predio vecino a lo cual se dio la orden al predio vecino de retirar la acometida de la propiedad de la señora Adela Sánchez y realizar las distintas actividades de reparación de los daños causados por esta acometida.

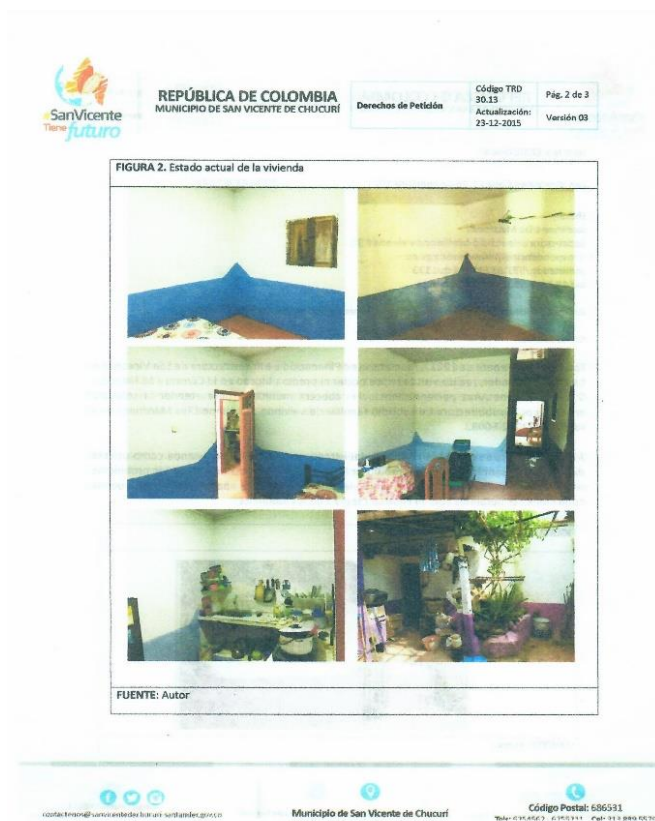
Figura 5.

Inspección del estado de la vivienda

Al llegar al sitio, se realizó la inspección del estado estructural de la vivienda como grietas dilataciones y asentamientos del predio por lo cual no evidencio ninguno de los problemas mencionados en la vivienda por lo cual la vivienda se encuentra aparentemente en buenas condiciones estructurales para el habitad segura de los habitantes.

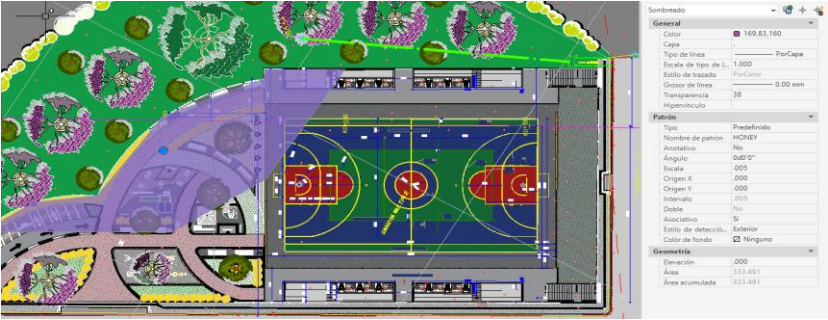
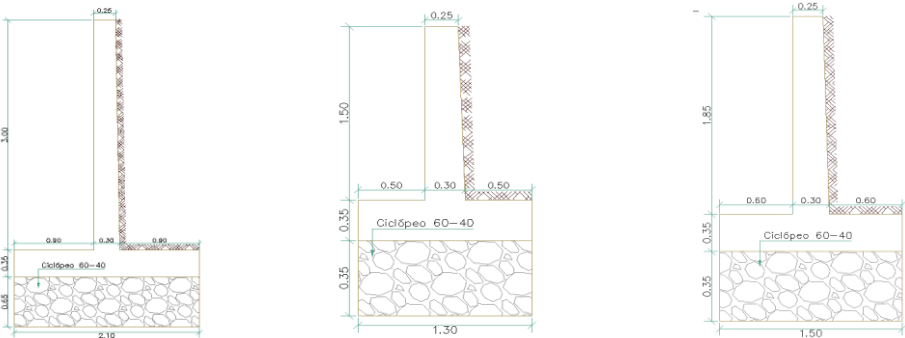
Figura 8.

Relleno con material crudo de rio

OBJETO		CONSTRUCCIÓN DEL PARQUE RECREO DEPORTIVO YARIGUIES II EN EL MUNICIPIO DE SAN VICENTE DE CHUCURI - SANTANDER.						
CAPITULO:		MUROS DE CONTENCION						
ACTIVIDAD:		Relleno con material crudo de rio						
ITEM:		3,2						
UNIDAD:		M3						
CANTIDAD:		83,38						
Descripción	Area	und	Altura	und	Total	und		
zona de Mejorameinto con crudo	333,5	M2	0,25	M	83,38		M3

OBJETO		CONSTRUCCIÓN DEL PARQUE RECREO DEPORTIVO YARIGUIES II EN EL MUNICIPIO DE SAN VICENTE DE CHUCURI - SANTANDER.						
CAPITULO:		MUROS DE CONTENCION						
ACTIVIDAD:		Solado en concreto resistencia 1500 psi, e:0,05 m						
ITEM:		3,3						
UNIDAD:		M2						
CANTIDAD:		135,01						
Descripción	Ancho	und	Largo/area	und	Altura	und	Total	und
Muros h: 2.20 m	1,5	M	13	M			19,5	M2
Muros h: 1.85 m	1,3	M	26,6	M			34,58	M2
Muros h: 1.85 m 2	1,3	M	21	M			27,3	M2
Muros h: 3,35 m	2,1	M	25,54	M			53,63	M2

Nota: Las figuras representan los preliminares (relleno con material crudo de rio y soldado en concreto) para la construcción del parque recreo deportivo Yariguies II en el municipio de San Vicente de Chucuri, Santander.

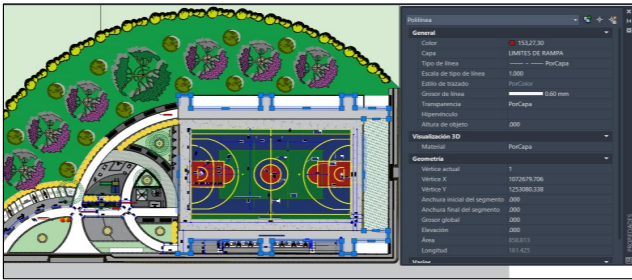
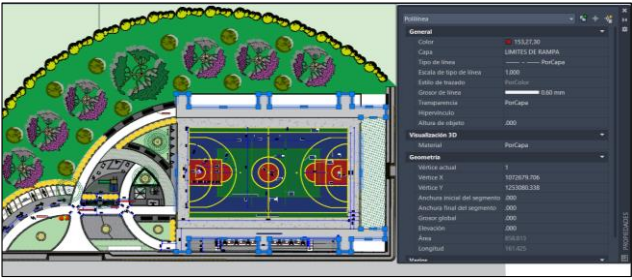
OBJETO:	CONSTRUCCIÓN DEL PARQUE RECREO DEPORTIVO YARIGUIES II EN EL MUNICIPIO DE SAN VICENTE DE CHUCURI - SANTANDER.
CAPITULO:	PLACA POLIDEPORTIVA
ACTIVIDAD:	Relleno para estructura con recebo
ITEM:	5,1
UNIDAD:	M3
CANTIDAD:	171,76

Descripción	Area	und	Espesor	und	Total	und	
Relleno placa de concreto cancha multiple	858,813	M2	0,2	M	171,76	M3

OBJETO:	CONSTRUCCIÓN DEL PARQUE RECREO DEPORTIVO YARIGUIES II EN EL MUNICIPIO DE SAN VICENTE DE CHUCURI - SANTANDER.
CAPITULO:	PLACA POLIDEPORTIVA
ACTIVIDAD:	Solado en concreto resistencia 1500 psi, e:0.05 m
ITEM:	5,2
UNIDAD:	M2
CANTIDAD:	42,94

Descripción	Area	und	Espesor	und	Total	und	
Solado placa de concreto cancha multiple	858,813	M2	0,05	M	42,94	M3

Nota: Las figuras representan el relleno para la estructura con recebo y solado en concreto de resistencia para la placa polideportiva. *Elaboración propia.*

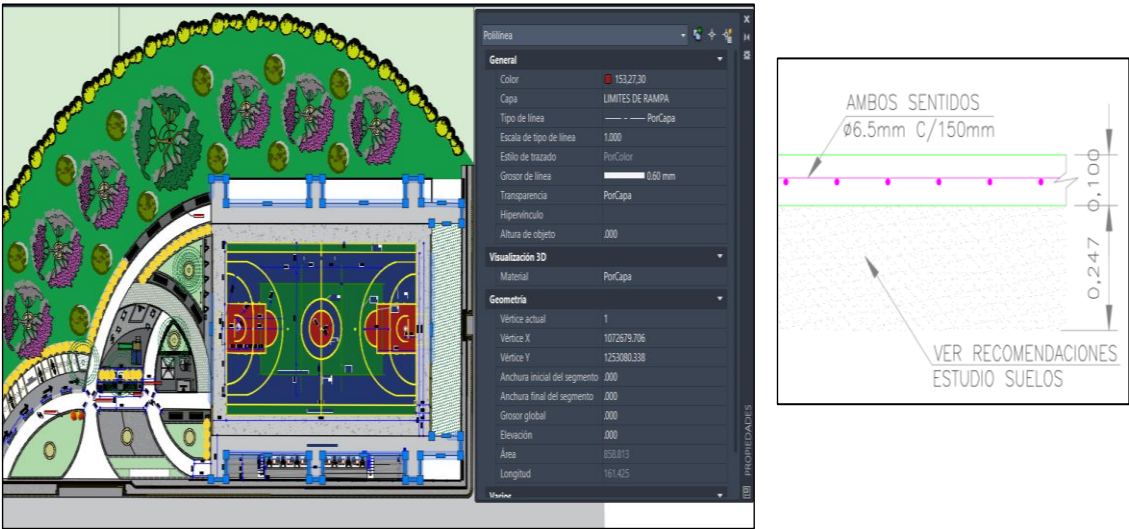
Placa contrapiso

OBJETO	CONSTRUCCIÓN DEL PARQUE RECREO DEPORTIVO Y ARIGUIES II EN EL MUNICIPIO DE SAN VICENTE DE CHUCURI - SANTANDER.							
CAPITULO:	PLACA POLIDEPORTIVA							
ACTIVIDAD:	Placa contrapiso e: 10 cm, en concreto reistencia 3000 psi							
ITEM:	5,4							
UNIDAD:	M2							
CANTIDAD:	858,81							
Descripción			Area	und		Total	und	
Placa contrapiso e: 10 cm, en concreto reistencia 3000 psi			858,813	M2		858,813	M2

<p>The figure shows a 3D architectural rendering of a sports court with a counter-slab. A technical detail on the right shows a cross-section of the slab with reinforcement bars (Ø6.5mm C/150mm) spaced 0.100m apart. The slab thickness is 0.100m, and the total height of the slab and reinforcement is 0.247m. The text 'VER RECOMENDACIONES ESTUDIO SUELOS' is present in the detail.</p>						Total	858,81	M2

Nota: Las figuras representan la placa contrapiso para la placa polideportiva, para el parque recreo deportivo Yarigües II en el municipio de San Vicente de Chucuri, Santander. *Elaboración propia*

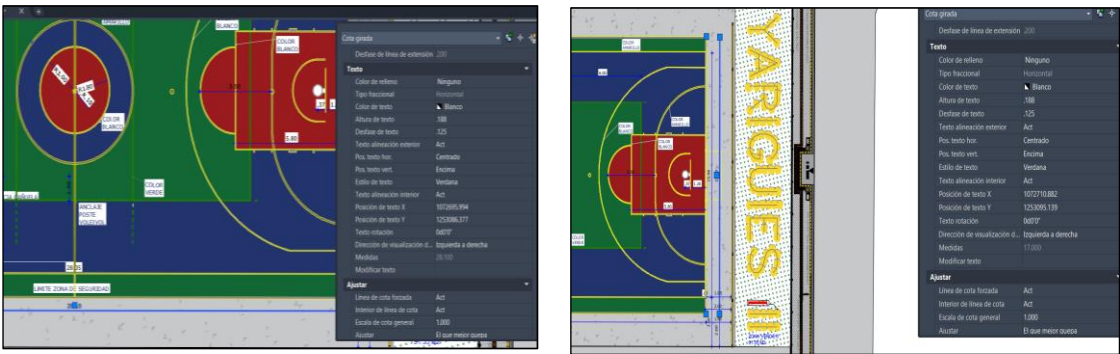
Sistema de revestimiento acrílico por capas para cancha y zona de juego

OBJETO	CONSTRUCCIÓN DEL PARQUE RECREO DEPORTIVO YARIGUIES II EN EL MUNICIPIO DE SAN VICENTE DE CHUCURI - SANTANDER.								
CAPITULO:	PLACA POLIDEPORTIVA								
ACTIVIDAD:	Sistema de revestimiento acrílico por capas para cancha y zonas de juegos								
ITEM:	5,6								
UNIDAD:	M2								
CANTIDAD:	493,00								
Descripción			Ancho	und	Largo	und	Total / Area	und	
Sistema de revestimiento acrílico por capas para cancha y zonas de juegos			29	M	17	M	493	m2

Nota: Las figuras representan el sistema de revestimiento acrílico por capas para canchas y zonas de juegos, para la placa polideportiva del parque recreo deportivo Yariguies II en el municipio de San Vicente de Chucuri, Santander.

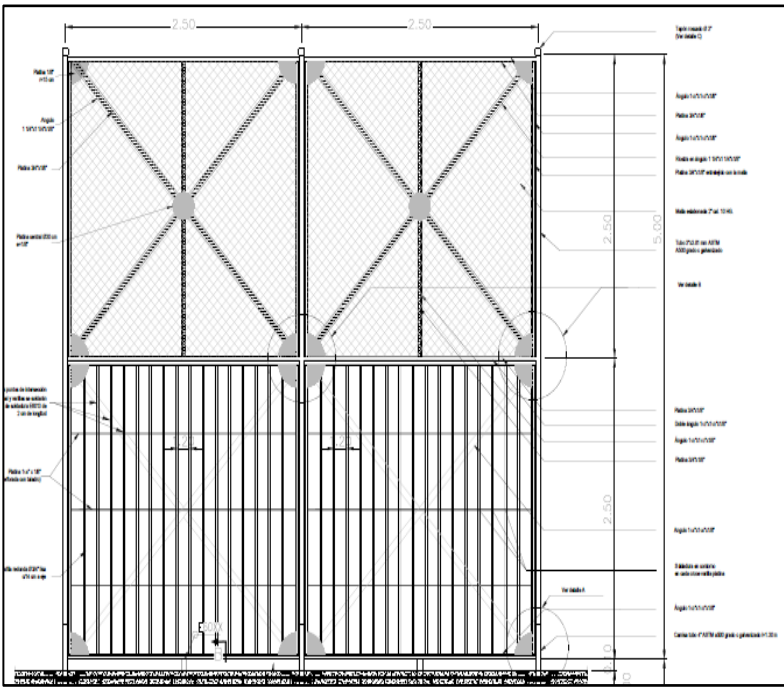
Cerramiento

OBJETO	CONSTRUCCIÓN DEL PARQUE RECREO DEPORTIVO YARIGUIES II EN EL MUNICIPIO DE SAN VICENTE DE CHUCURI - SANTANDER.								
CAPITULO:	CERRAMIENTO								
ACTIVIDAD:	Malla contra impacto según diseño estructural, incluye suministro e instalación de anclajes, platinas, tensores, soldadura, pintura anticorrosiva de esmalte (2 manos)								
ITEM:	6,4								
UNIDAD:	M2								
CANTIDAD:	200								
Descripción	Ancho	und	Largo	und	Altura	und	Total	und	
Malla contra impacto			40	ML	5		200	M2

Nota: Las figuras representan la malla contra impacto según diseño estructural, para el encerramiento del parque recreo deportivo Yariguies II en el municipio de San Vicente de Chucuri, Santander. *Elaboración propia*

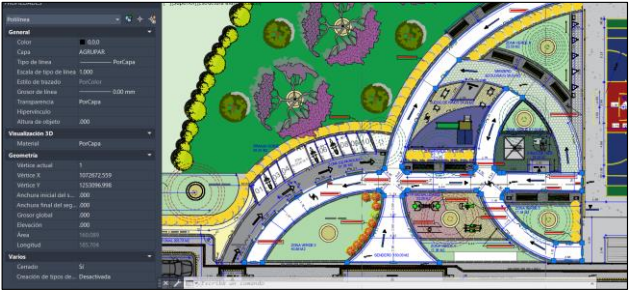
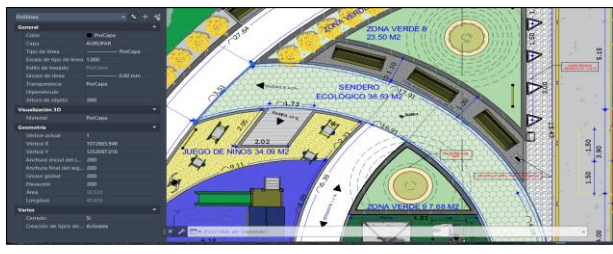
ITEM:	7,1							
UNIDAD:	M2							
CANTIDAD:	160,09							
Descripción			Area	und	Espesor	und	Total	und
Sendero peatonal en tablon de ceramica tipo pesado, (incluye preparacion de terreno, viga de confinamiento y dilataciones)			160,09	M2			160,09	M2

ITEM:	7,2							
UNIDAD:	M2							
CANTIDAD:	36,53							
Descripción			Area	Und	Peso	und	Total	und
Sendero peatonal en adoquin ecologico (incluye preparacion del terreno y viga de confinamiento)			36,53	M2			36,53	M2

Nota: Las figuras representan el sendero peatonal en tablón de cerámica tipo pesado y sendero peatonal en adoquín ecológico, pertenecientes al urbanismo del parque recreo deportivo Yariguies II en el municipio de San Vicente de Chucuri, Santander. *Elaboración propia.*

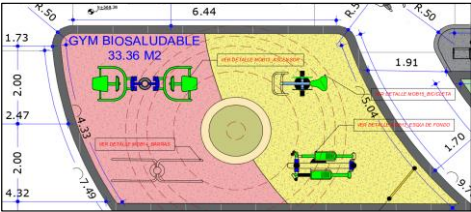
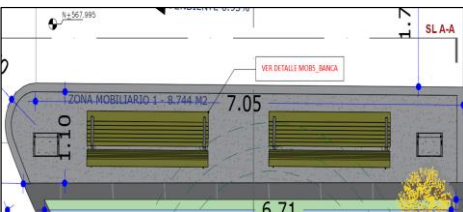
OBJETO		CONSTRUCCIÓN DEL PARQUE RECREO DEPORTIVO YARIGUIES II EN EL MUNICIPIO DE SAN VICENTE DE CHUCURI - SANTANDER.						
CAPITULO:		URBANISMO						
ACTIVIDAD:		Placa en concreto resistencia 3000 Psi, e:0. 10 m para zonas juegos, gimnasio y mobiliario, (incluye viga de confinamiento y dilataciones)						
ITEM:		7.7						
UNIDAD:		M2						
CANTIDAD:		133,27						
Descripción	Area	und	Espesor	und	Total	und		
Juego de niños	36,03	M2			36,03	M2		
Juego de PMR	19,65	M2			19,65	M2		
zona Gimnasio	33,36	M2			33,36	M2		
zona urbanismo 1	8,75	M2			8,75	M2		
zona urbanismo 2	6,83	M2			6,83	M2		
zona urbanismo 3	11,79	M2			11,79	M2		
zona urbanismo 4	16,86	M2			16,86	M2		
					133,27

Nota: Las figuras representan las placas de concreto para zonas de juegos, mobiliario, gimnasio, pertenecientes al urbanismo del parque recreo deportivo Yariguies II en el municipio de San Vicente de Chucuri, Santander.

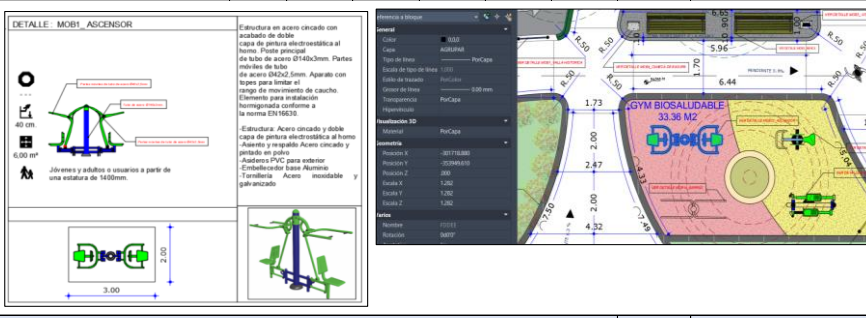
OBJETO:	CONSTRUCCIÓN DEL PARQUE RECREO DEPORTIVO Y ARIGUIES II EN EL MUNICIPIO DE SAN VICENTE DE CHUCURI - SANTANDER.							
CAPITULO:	MOBILIARIO							
ACTIVIDAD:	Maquina gimnasio biosaludable ascensor en estructura de acero cincado doble pintura electrostatica							
ITEM:	11.9							
UNIDAD:	UND							
CANTIDAD:	1							
Descripción	Ancho	und	Largo/area	und	Cantidad	und	Total	und
Maquina gimnasio biosaludable ascensor en estructura de acero cincado doble pintura electrostatica					1	und	1	und

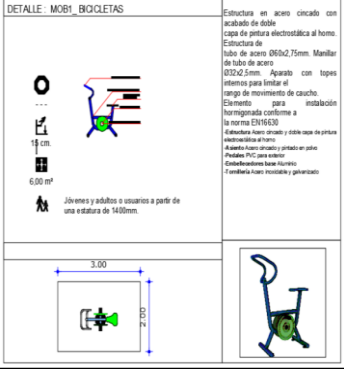
DETALLE: MOB1_BICICLETAS

OBJETO	CONSTRUCCIÓN DEL PARQUE RECREO DEPORTIVO YARIGUIES II EN EL MUNICIPIO DE SAN VICENTE DE CHUCURI - SANTANDER.						
CAPITULO:	MOBILIARIO						
ACTIVIDAD:	Maquina gimnasio biosaludable bicicleta en estructura de acero cincado doble pintura electrostatica						
ITEM:	11,10						
UNIDAD:	UND						
CANTIDAD:	1

Estructura en acero cincado con acabado de doble capa de pintura electrostatica al horno.
 Estructuras de tubo de acero Ø102x75mm. Manillar de tubo de acero Ø32x5mm. Aparato con topes plásticos para limitar el rango de movimiento de caucho. Elemento para instalación homogénea conforme a la norma EN16630.
 El estacionario tiene orinales y sobre todo de pintura electrostatica al horno.
 Aluminio negro anodizado y pintado en polvo. Proteccion PVC para el motor.
 Estabilizadores base aluminio.
 Certificado bajo licencia y generacion.

Jóvenes y adultos o usuarios a partir de una estatura de 1400mm.

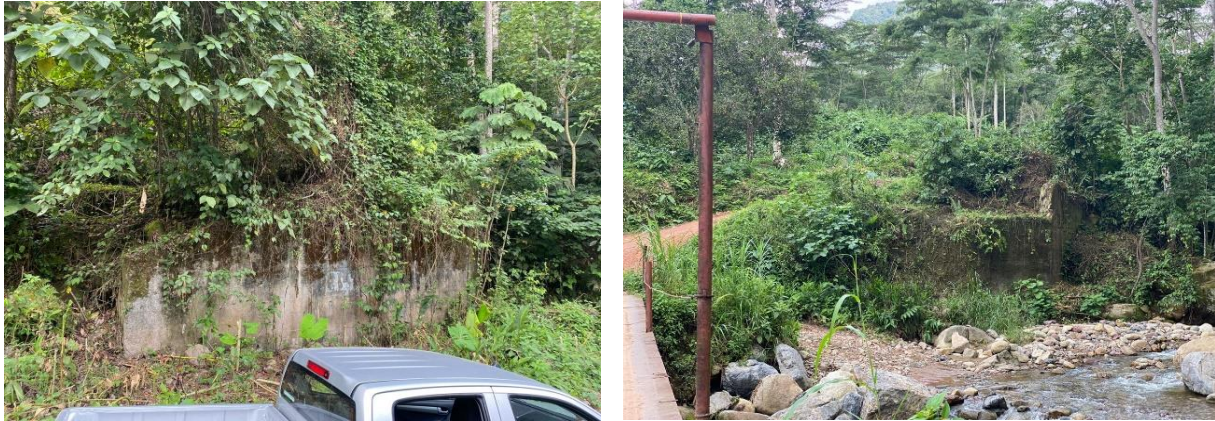
Figura 16.

Estribos existentes

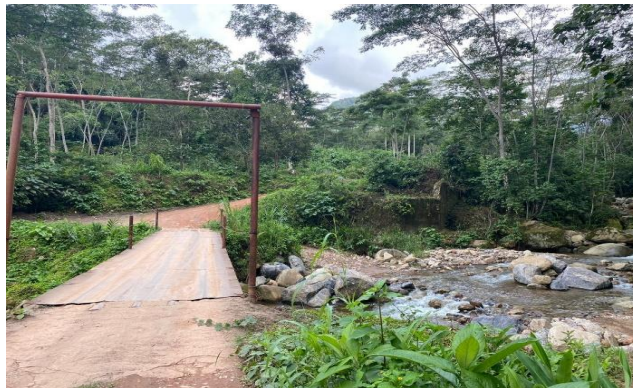
Figura 17.

Paso provisional sobre La Quebrada La verde

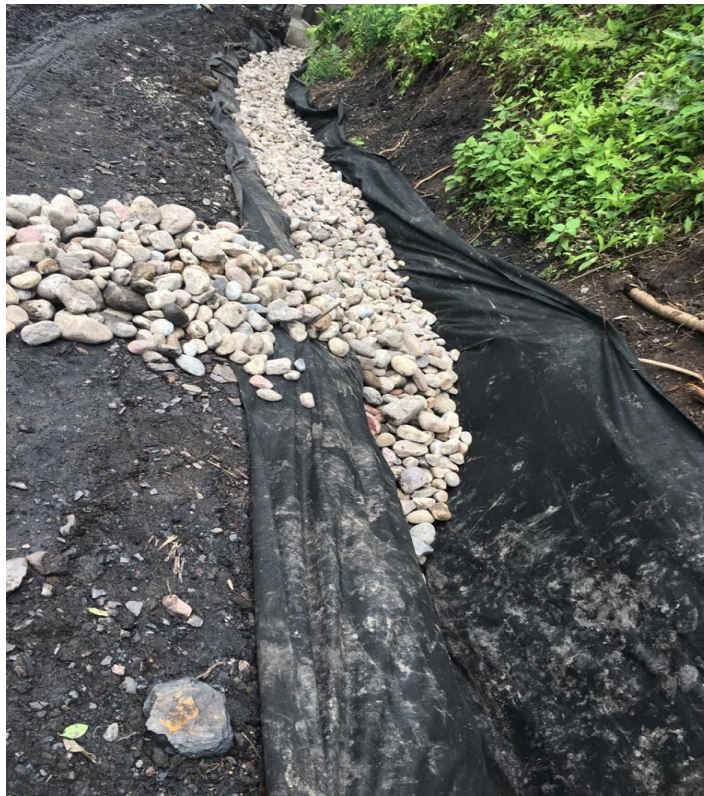
Figura 19.

Tramo #11 - Vereda Pamplona - Sector Lomeperro

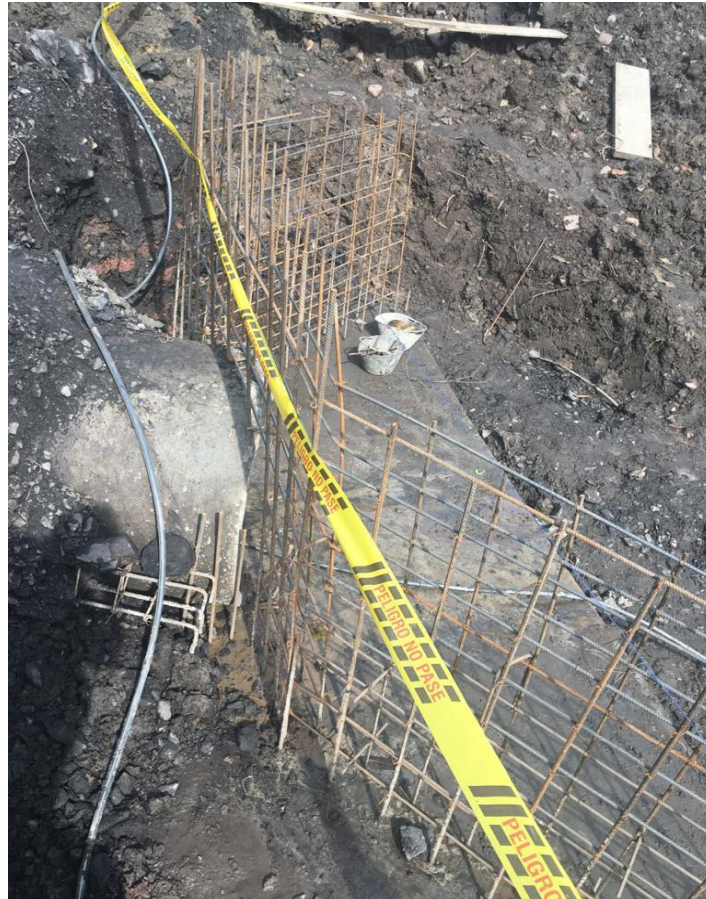
Figura 20.

Tramo #11 - Vereda Pamplona - Sector Lomeperro
