**PARTICIPACIÓN EN LA COORDINACIÓN DE PROYECTOS DE OBRAS PARA
PREVENCIÓN Y MITIGACIÓN DE LA AMENAZA POR FENÓMENOS DE
EROSIÓN, REMOCIÓN EN MASA E INUNDACIÓN DE LA CDMB**

Trabajo de grado para optar al título de
Ingeniero Civil

REPORTE ÚLTIMA VISITA - SUPERVISION DE OBRAS

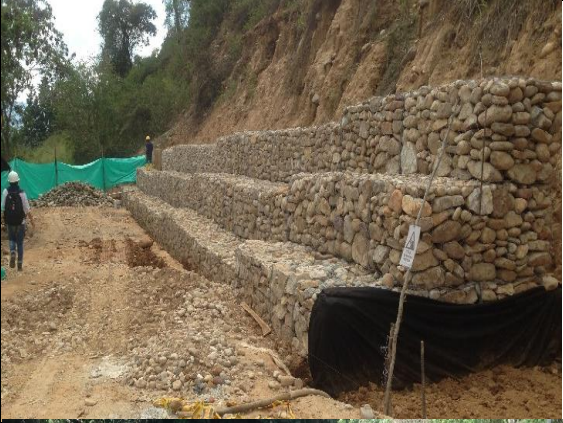
PROYECTO/ FECHA DE ESTADO	REPORTE VIERNES, 20 DE NOVIEMBRE DE 2015	FOTO
<p style="text-align: center;">MURO EN GAVIONES BARRIO CRISTAL BAJO</p>	<p><u>Avance:</u> -Se evidencio la finalización de las primeras dos filas y faltan dos cajones de la tercera y última fila. -Instalado el geo textil para colocación de tubería.</p> <p><u>Personal:</u> -Actualmente hay 4 personas trabajando en obra.</p> <p><u>Problemas:</u> -No presentan problemas</p> <p><u>Solicitudes:</u> -No presentan solicitudes</p>

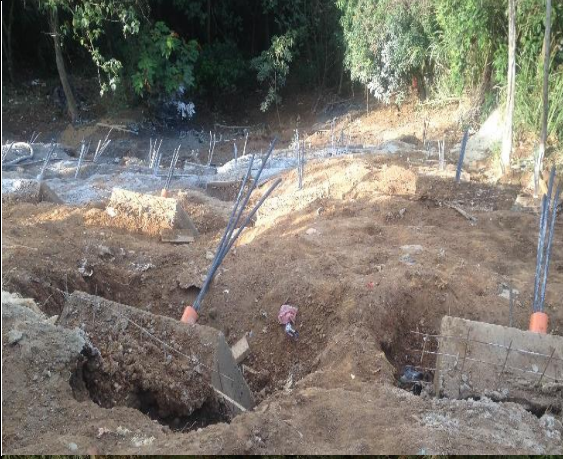
<p style="text-align: center;">PANTALLA ANCLADA EN BARRIO MIRAFLORES MORRO RICO</p>	<p><u>Avance:</u> -Llevaron 45 de 71 perforaciones con anclajes realizados junto con 34 inyecciones y 24 reinyecciones. - Fundidos 15 cajones, 5 encofrados.</p> <p><u>Personal:</u> -Se encontraron 6 personas trabajando en obra.</p> <p><u>Problemas:</u> -Se había dañado el compresor hidráulico y lo acababan de arreglar y faltaba material para continuar encofrado.</p> <p><u>Solicitudes:</u> -No presentan solicitudes</p>

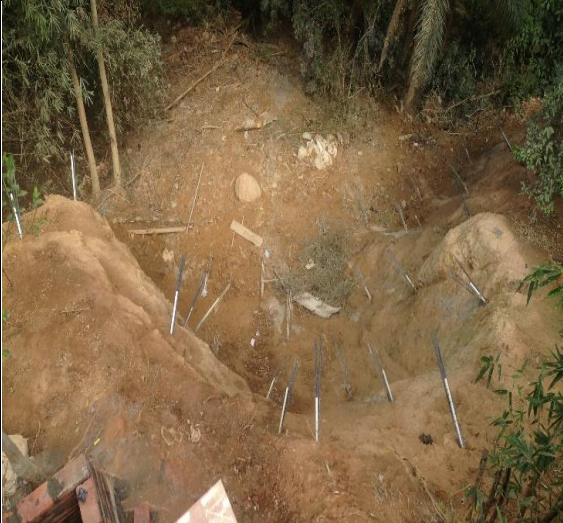
<p style="text-align: center;">PANTALLA ANCLADA EN BARRIO CAMPO HERMOSO</p>	<p><u>Avance:</u> -Llevaron 33 de 33 perforaciones con anclajes realizados junto con 18 inyecciones. Y en instalación de filtros.</p> <p><u>Personal:</u> -Se encontraron 3 personas trabajando en obra.</p> <p><u>Problemas:</u> -Se piensa ampliar el alcance de la obras para atender a otros beneficiarios pero se va a hacer una inspección de la red de alcantarillado que podría afectar dicho alcance.</p> <p><u>Solicitudes:</u> Reunión con funcionario de EMPAS en la obra para verificar la red de alcantarillado</p>

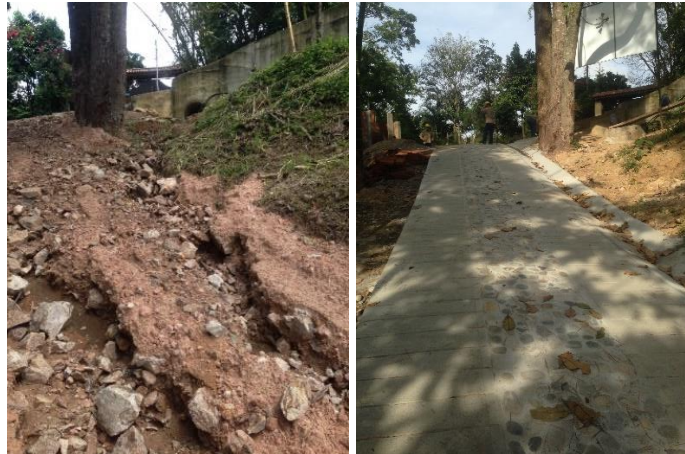
Ilustración 4, Antes y después entrada Centro de Atención y Valoración De Fauna CAV

Adicionalmente a una obra menor localizada en el Centro de Atención y Valoración de Fauna- CAV de la CDMB sobre la vía a la vereda Helechales, en Floridablanca (Santander), para el arreglo de un tramo destapado del camino de entrada con placa huellas y obra de drenaje transversal para el control de aguas que cruzan el eje de la vía con tubería de 24". La ilustración I es la imagen antes y después de la intervención de la entrada del CAV.

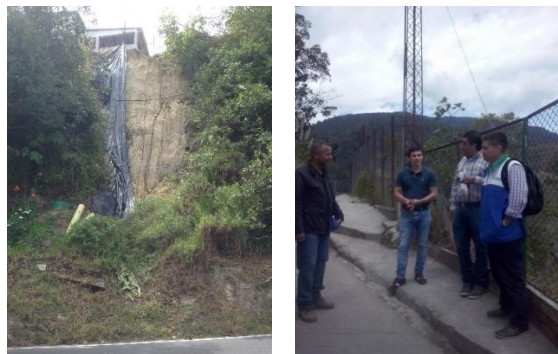
Ilustración 5, Talud Escuela en Toná, vía a Cúcuta

Caso 1: Escuela pública ubicada a un costado de la vía a Pamplona, por el sector de la Corcova, parte del municipio de Tona, (Santander), se realizó visita con el propósito de evaluar aparentes afectaciones sufridas por vendavales. Se evidenció que por el costado que limita con la vía principal existe un abismo que colinda con el colegio a una distancia de menos de 1 metro y que no se guardan los aislamientos mínimos exigidos en la norma geotécnica de la CDMB, el talud de aproximadamente 30 metros de altura está desprovisto de material vegetal y presenta aparentes problemas de erosión, al no existir vegetación y un control de aguas pluviales conciben que se siga afectando la ladera, apresurando el proceso erosivo. Producto de ello, con el paso del tiempo se podría ver afectado el colegio y parte de la vía nacional que comunica a Bucaramanga con Cúcuta. Finalmente se dio respuesta y comunicación a los interesados para comenzar la gestión e intervención articulada de una obra futura.

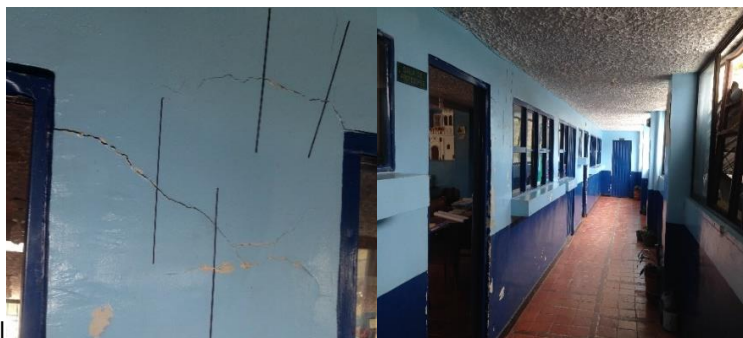
Ilustración 6, Agrietamiento, Colegio San Juan Nepomuceno, Vetas, Santander

Caso 2: Se realizó una visita al municipio de Vetás (Santander) para realizar apoyo con el fin de verificar la infraestructura del Colegio San Juan Nepomuceno afectado por el sismo que se presentó el 10 de marzo de 2015 por solicitud de la Secretaría de Educación de Santander. Las instalaciones son de sistema estructural porticado, se evidenció una serie de fisuras en toda la planta física y dichas fisuras en la mayoría de casos siguen la dirección de la conducción eléctrica y de las viguetas de la placa aligerada. La institución presenta mayor grado de afectación en el sector del coliseo, dado que se pudo apreciar fisuras de mayor espesor en sus muros en mampostería y no tienen vigas de amarre lo cual lo vuelve más susceptible a presentar daños por sismos.

El Colegio construido hace más de 20 años no posee un diseño estructural adecuado, no cumple con las normas y condiciones mínimas NSR-10, se envió informe técnico de respuesta a la Secretaría de educación de Santander, así como al consejo departamental del riesgo para su conocimiento y fines pertinentes. Se recomendó consultar a diseñadores estructurales para su profunda evaluación y así poder ejecutar una obra de reforzamiento estructural.

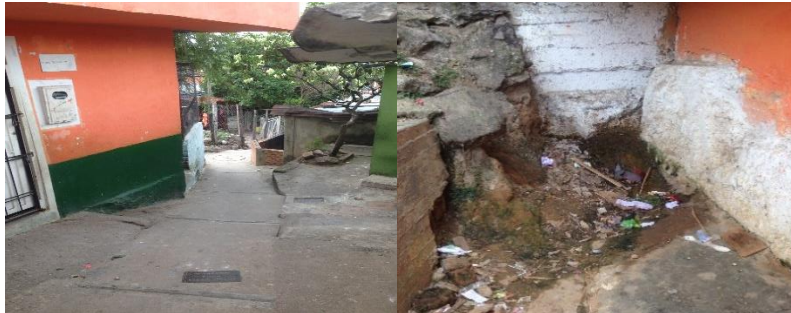
Ilustración 8, Afloramiento vivienda, Barrio transición II

Caso 4: Visita Barrio transición II en Bucaramanga (Santander), para verificar condiciones de afloramiento de agua en dos viviendas por un derecho de petición remitido por EMPAS en el cual confirmaban que no era un tema de daños en las redes de alcantarillado.

Las viviendas objeto del asunto, se encuentran ubicadas en una zona donde es común la presencia de niveles freáticos altos, lo cuales no disminuyen por problemas de drenaje y debido a la sobresaturación en los suelos presentan humedad en algunas viviendas. Estos predios se encuentran localizados en el cuerpo del talud, por lo que es normal que la precipitación que cae sobre esta zona se convierta en escorrentía superficial y subterránea.

De acuerdo al estudio de Zonificación Sismo Geotécnica Indicativa del Área Metropolitana de Bucaramanga, Servicio Geológico Colombiano (Ingeominas), el sector se encuentra ubicado dentro de la zona clasificada como 8A, es decir que son suelos sub superficiales que corresponden a gravas areno-arcillosas, con gran cantidad de cantos redondeados, correspondientes el miembro órganos. Aparecen niveles freáticos poco profundos conformando un acuífero colgado sobre un manto profundo de suelos arcillosos.

Podrían presentarse problemas de deslizamientos por saturación en épocas de lluvias, activados por sismos y agrietamiento por movimiento del terreno. La presión de poros debido a infiltraciones de agua reduce la estabilidad del talud y de acuerdo a lo anteriormente relacionado se recomienda disminuir la saturación con sistemas de drenajes con filtros, pozos de infiltración y también mantener en buen cuidado de las banquetas y cunetas.

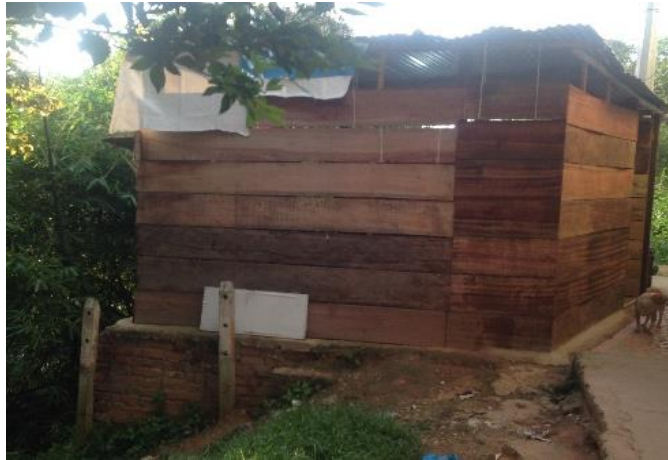
Ilustración 9, Taller invasión, Barrio Quinta Estrella.

Caso 5: Visita Barrio Quinta estrella, Bucaramanga(Santander), se realizó visita por parte de la CDMB de acuerdo a una solicitud de visita técnica para verificar la presunta invasión y construcción de algunos cambuches en zona de espacio público en el barrio Quinta Estrella del municipio de Bucaramanga, se observó y se constató que en el sector en mención se adecuo el terreno para realizar un taller el cual está constituido por material de madera, donde al momento de la visita se observó que funciona una zapatería. La construcción carece de sistemas de control de aguas lluvias en la cubierta, por consiguiente las aguas corren libremente y estás descargan en el talud, generando la formación de cárcavas, propiciando fenómenos de remoción en masa ocasionando amenaza de desestabilización del sector. Cabe resaltar que este no cumple con las normas y condiciones técnicas de sismo resistentes actuales, de igual forma se levantó en la corona

del talud y no cumple con los aislamientos mínimos requeridos con respecto al pie del talud, de acuerdo con las normas geotécnicas de la CDMB (resolución 1294 del 29 de diciembre de 2009).

De igual forma se verifico que es un predio institucional con numero catastral 01-09-0091-0025-000, por tanto se iniciaran actuaciones policivas y administrativas tendientes a la recuperación de dicha área, la CDMB le comunica que se iniciaran procesos sancionatorios bajo los parámetros de la ley 1333 de 2009 a los infractores de los recursos naturales y del medio ambiente, es por ello, que se iniciara un seguimiento a los hechos expuestos en su escrito. Ahora bien, la Entidad le informa que se estudiara las acciones legales a que hubiera lugar en contra de la persona que se encuentra realizando dicha actividades.

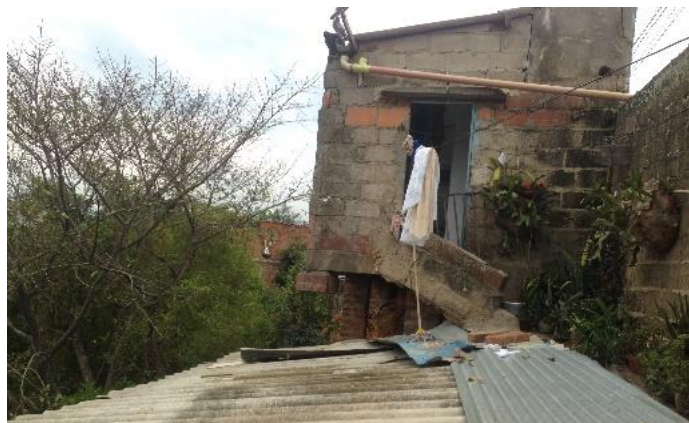
Caso 6: Visita Barrio Dos Bosco, Bucaramanga(Santander), apoyo en la atención al derecho de petición de evaluación por problemas de erosión en talud detrás de vivienda. Remitido a la alcaldía y unido al plan de posibles obras de estabilización.

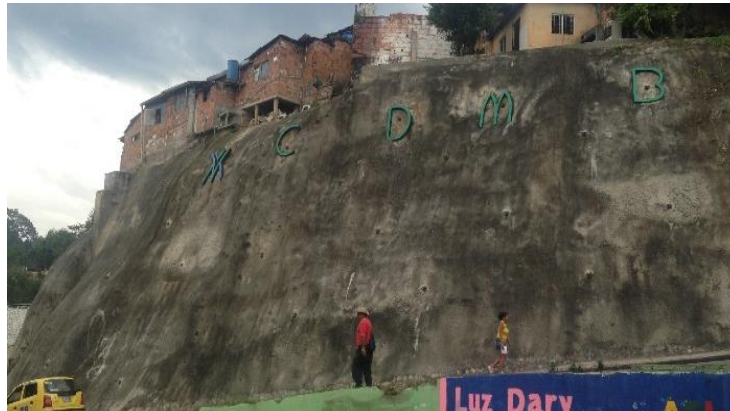
Ilustración 10, Obra estabilización, Morrórico.

Caso 7: Visita barrio Morrórico, Bucaramanga (Santander), verificación de existencia y estado obra de estabilización.

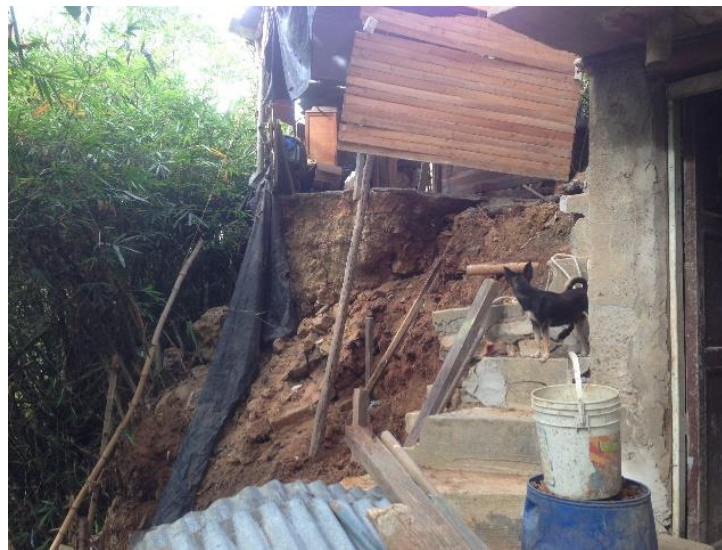
Ilustración 11, Vista trasera de la casa, habitación afectada.

Caso 8: Visita al barrio Campo Hermoso debido a una afectación en una casa causado por deslizamiento de un talud. Se realizó la visita de inspección y verificación en atención a una petición hecha a la entidad para evaluar el daño y afectación del predio para los fines pertinentes y articulación de una solución con las demás entidades a cargo de la gestión del riesgo por estos fenómenos.

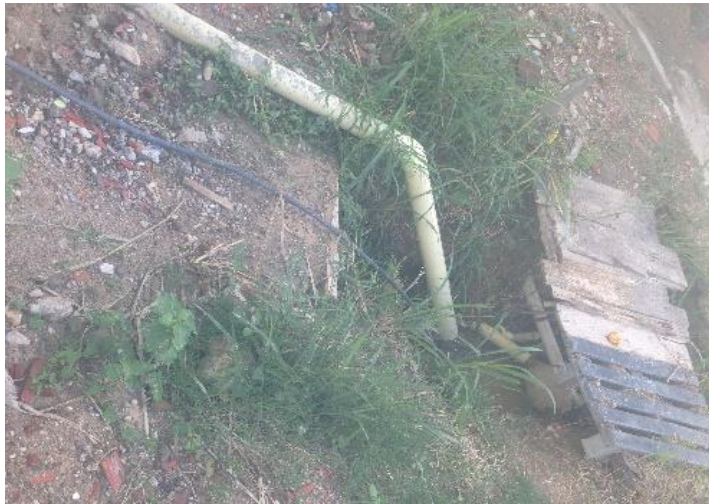
Ilustración 12, Conducto provisional

Se realizó una visita de inspección respondiendo a una petición hecha por el presidente de acción comunal del barrio Portal de los Ángeles, se evidenció que el barrio carece de un correcto manejo de las aguas pluviales puesto que la red que recolecta varias aguas provenientes de otros sectores más altos hace entrega en una estructura en la entrada del barrio y hace que se dirija al sector, los habitantes hicieron una obra provisional dirigiendo las aguas a través del barrio y haciendo entrega en un gran talud en la parte trasera del barrio, generando graves problemas de erosión y poniendo en riesgo los predios cercanos a dicho talud. Se transmitió la problemática de aguas lluvias a EMPAS, se les recomendó redirigir las aguas hacia una quebrada provisionalmente para evitar la acelerada erosión del talud y el talud entró en la base de datos de la CDMB para una posible intervención futura de obra de estabilización.
