**APOYO TÉCNICO PARA EL SEGUIMIENTO Y CONTROL
TÉCNICO-ADMINISTRATIVO EN LA ETAPA POST-CONTRACTUAL DEL CONTRATO
No 1278 DE 2015 DE LA EMPRESA DACAX S.A.S.**

**Practicas Empresariales para obtener el titulo de
INGENIERO CIVIL**

TITULO: APOYO TÉCNICO PARA EL SEGUIMIENTO Y CONTROL TÉCNICO-ADMINISTRATIVO EN LA ETAPA POST-CONTRACTUAL DEL CONTRATO No 1278 DE 2015 DE LA EMPRESA DACAX S.A.S.

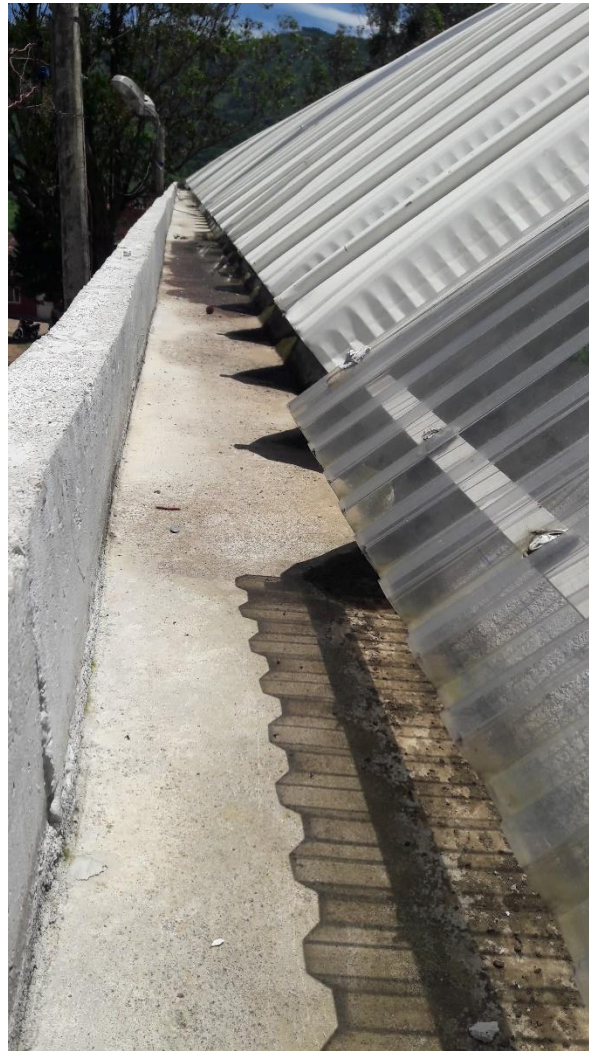
Durante el mes de Julio del 2016 se realizaron las reparaciones a las dos (2) viga canal, debido a que presentaba eflorescencias en la parte externa, lo que ocasionaba un aspecto desagradable para la población que hace uso del coliseo. Y en la parte interna, es decir en el canal de ambas vigas se encontraba en la gran mayoría residuos de moho debido a la humedad, en especial en los pernos que sostienen la cubierta metálica galvanizada.

Ilustración 9. Viga canal parte interna. **Fuente:** Propia.

Una vez detectado el problema, se procedió a consultar productos que solucionaran los problemas que se presentaron en la viga canal después de su elaboración. Se consultaron fuentes como SIKA, quienes recomendaron productos de alto costo, y con difícil método de aplicación. Otros proveedores como CORONA, recomendaron un producto de fácil aplicación y larga duración como lo es el IMPERMEABILIZANTE PARAGUAS ULTRA, que es un acrílico con fibra que protege de la humedad durante un periodo de 10 años.

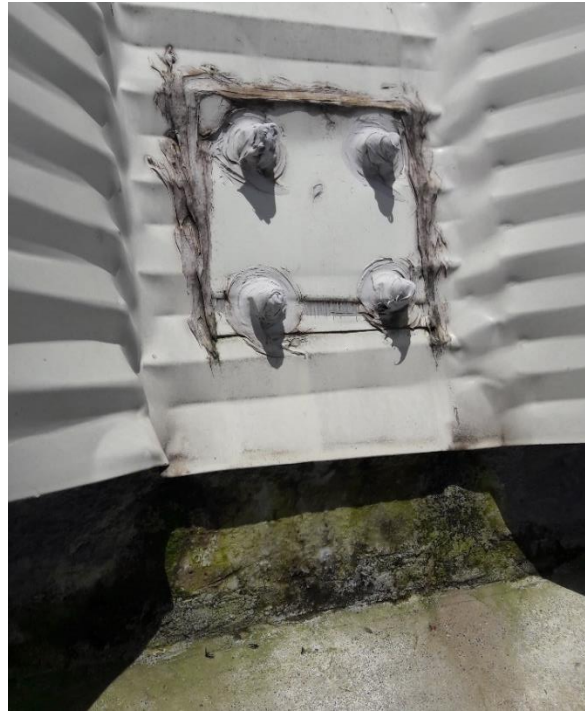
Ilustración 10. Viga canal pernos de la cubierta. **Fuente:** Propia.

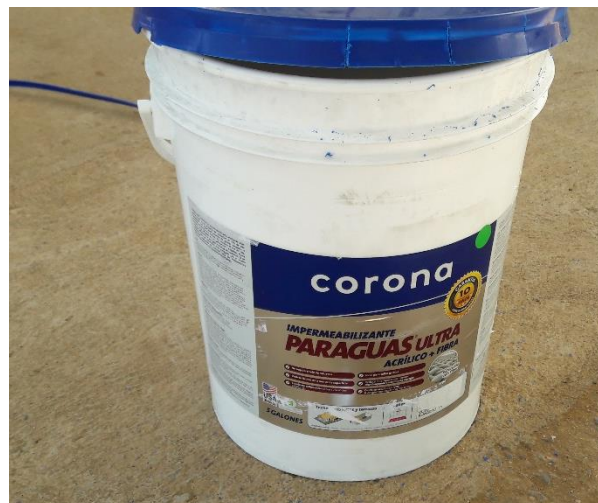
Ilustración 11. Impermeabilizante Paraguas Ultra Corona. **Fuente:** Propia.

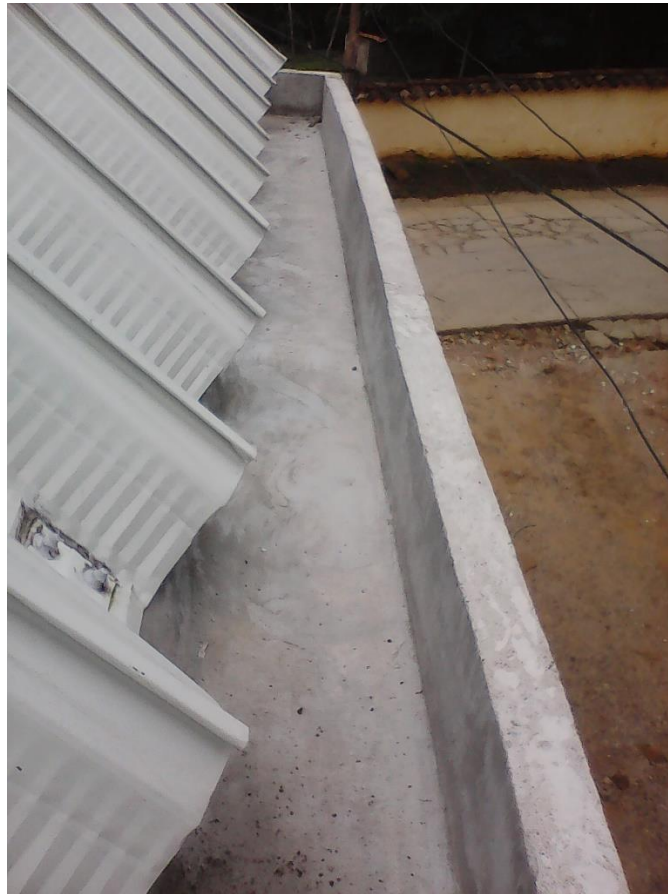
Ilustración 12. Limpieza general de la viga canal **Fuente:** Propia.

- 1) Se hace limpieza a todo el canal general.
- 2) Se limpia con cloro y cepillo casero para remover toda moho que genero la humedad.
- 3) Una vez esté completamente seco el canal, se procede a aplicar la primera capa de IMPERMEABILIZANTE PARAGUAS ULTRA con brocha en un solo sentido, por toda la viga canal.
- 4) Pasadas 24 horas de la aplicación de la primera capa, se procede aplicar la segunda capa en sentido contrario a la primera, esta vez con un rodillo pequeño de felpa.
- 5) Pasada 24 horas después de la aplicación de la segunda capa, se procede aplicar la tercera y última capa en el mismo sentido de la primera capa y en sentido contrario de la segunda capa.

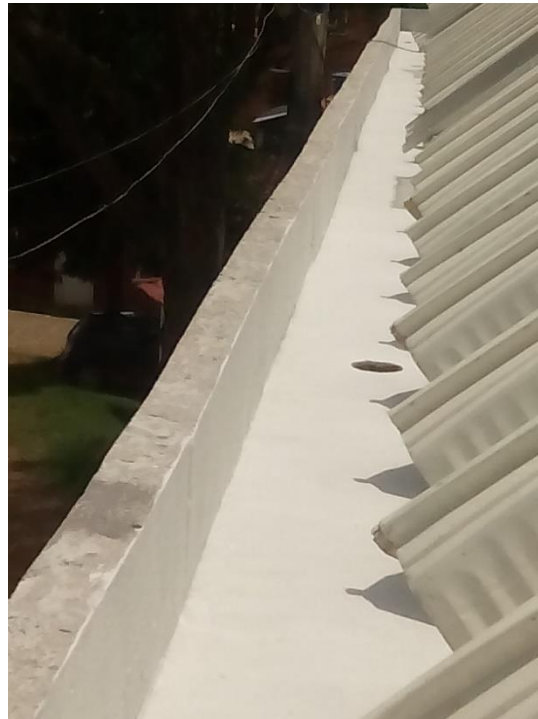
Ilustración 13. Después de haber aplicado el producto en el eje A. **Fuente:** Propia.

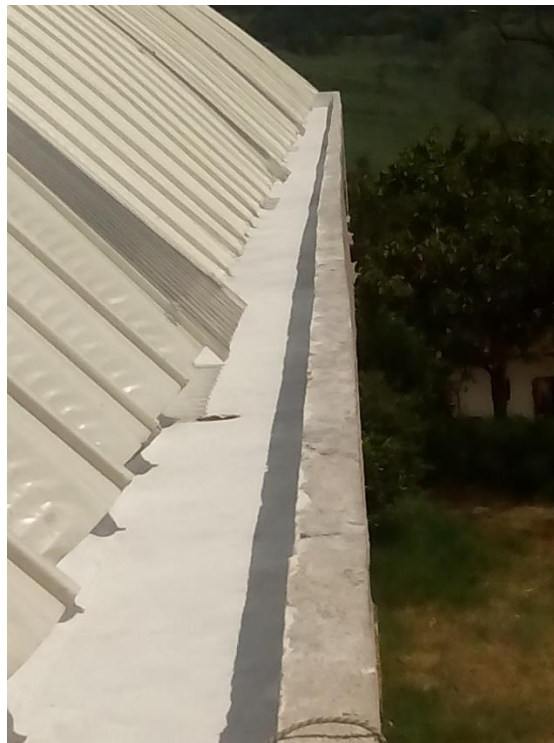
Ilustración 14. Después de haber aplicado el producto en el eje B. **Fuente:** Propia.

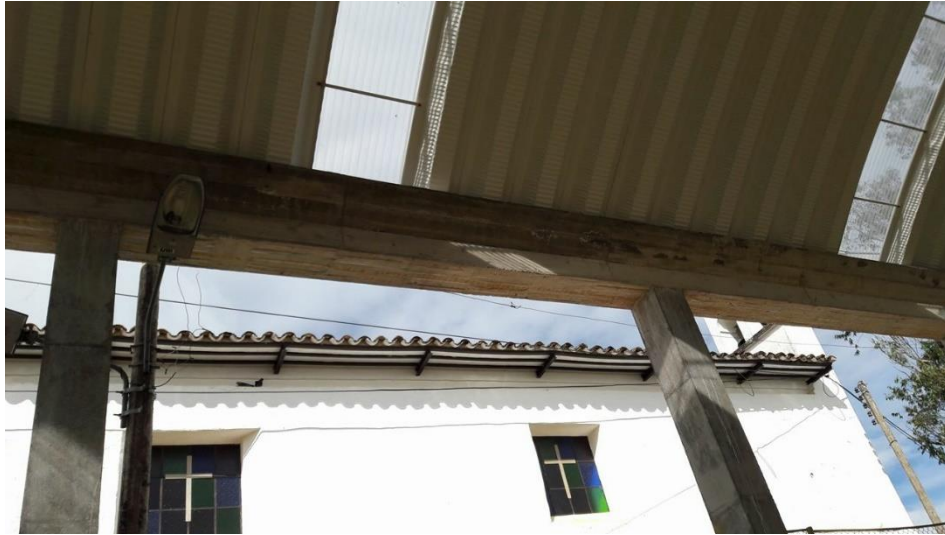
Ilustración 15. Registro fotográfico de las eflorescencias en las vigas canal. **Fuente:** Propia.

En la parte externa de la viga canal, es decir en la fachada del interior del coliseo se removieron las eflorescencias con un cepillo de cerdas metálicas y se procedió a esmaltar la fachada con agua cemento para que le diera un acabado de concreto a la vista.

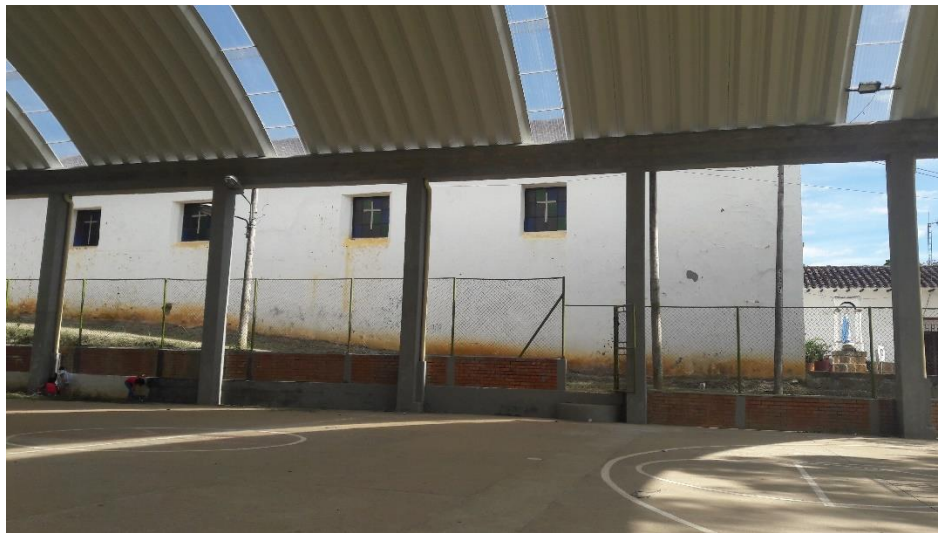
Ilustración 16. Limpieza de la viga canal parte externa. **Fuente:** Propia.

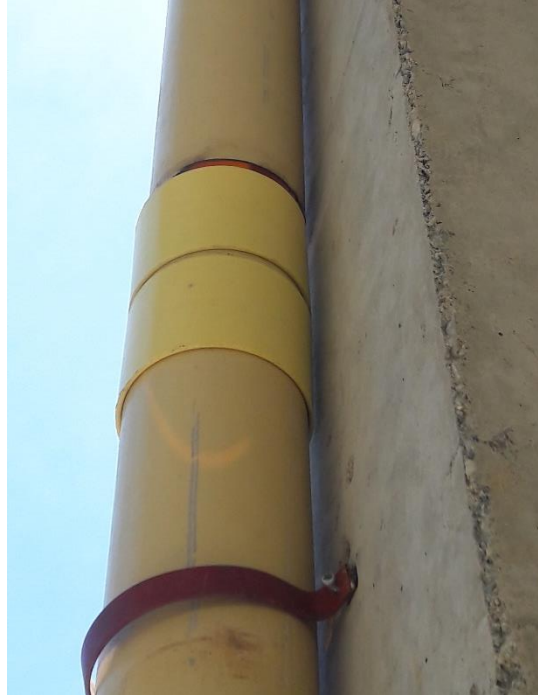
Dura la ejecución del contrato de Obra No 1278 de 2015, se realizó la instalación de la red pluvial en todo el coliseo, con el fin de evacuar las aguas lluvias que son muy frecuentes en el Municipio del Valle de San José. Como consecuencia, una parte de la tubería pluvial del

eje B se encontraba desajustada y partida, debido a que los tubos de cuatro pulgadas (4") eran semiduros. Como solución, se realizó el cambio de un tramo de la tubería y se ajustaron algunas uniones que se encontraban sueltas.

Ilustración 17. Unión despegada. **Fuente:** Propia.

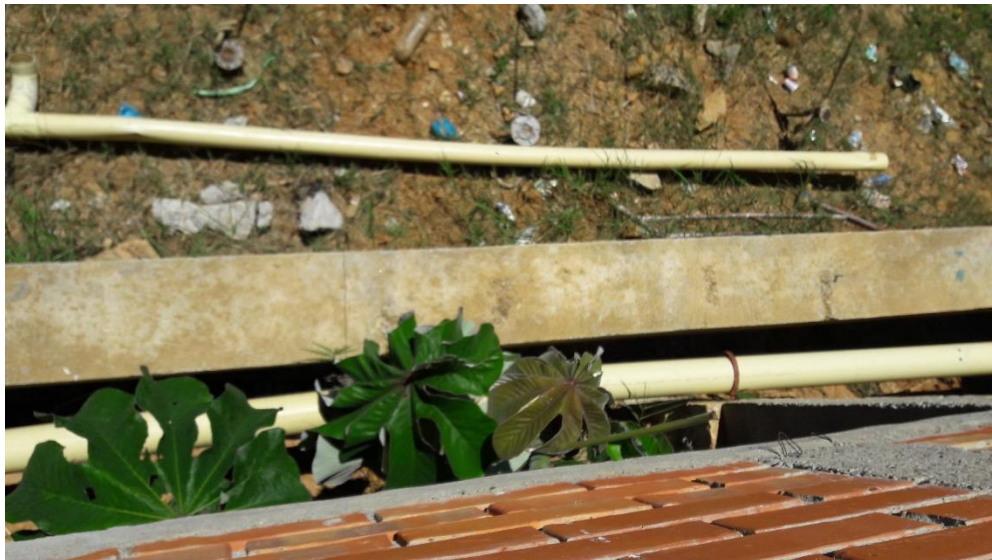
Ilustración 18. Cambio de tubo. **Fuente:** Propia.

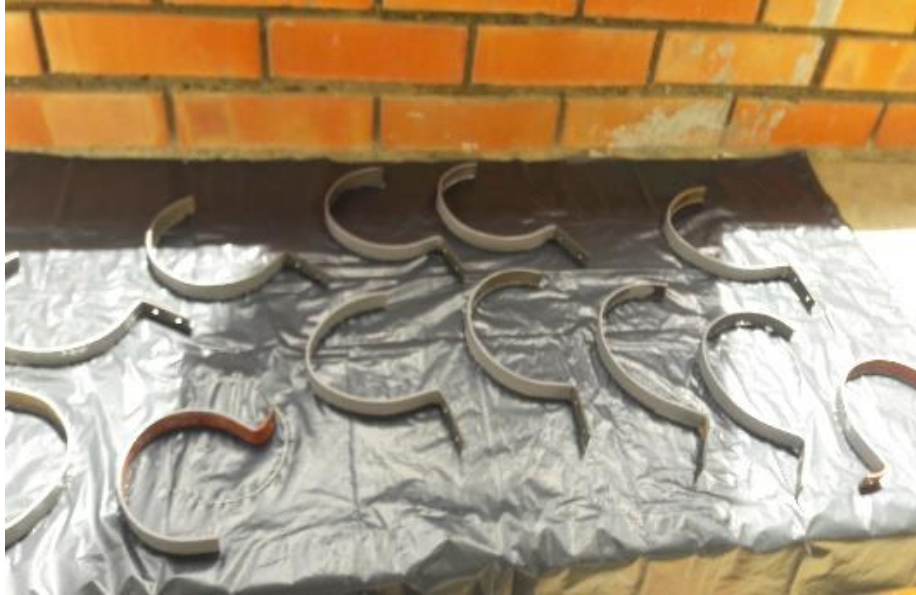
Ilustración 19. Abrazaderas pintadas de anticorrosivo. **Fuente:** Propia.

columnas. Algunas abrazaderas se extraviaron y otras no fueron instaladas, por eso ellas fueron hechas de un tamaño más grande y nuevamente instaladas. Como solución, se instalaron tres (3) abrazaderas por cada tubo vertical dentro del polideportivo.

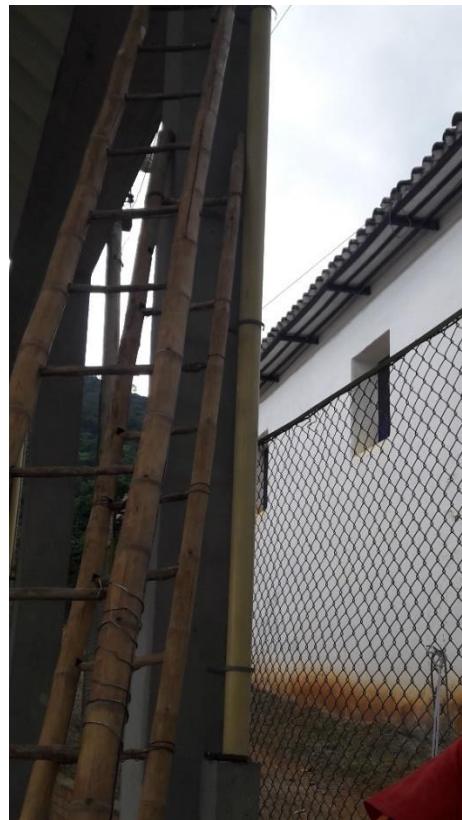
Ilustración 20. Instalación de Abrazaderas. **Fuente:** Propia.

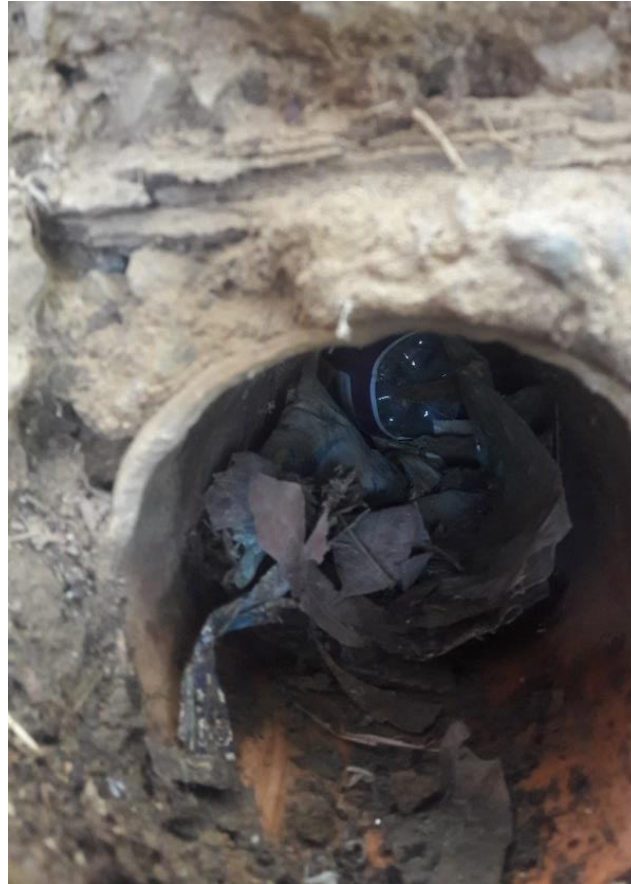
Durante el mantenimiento de la tubería pluvial, se encontraron residuos sólidos que impedía el paso del agua a la caja de inspección, por esta razón se limpiaron y se dejaron nuevamente al servicio.

Ilustración 21. Residuos sólidos dentro de la tubería. **Fuente:** Propia.

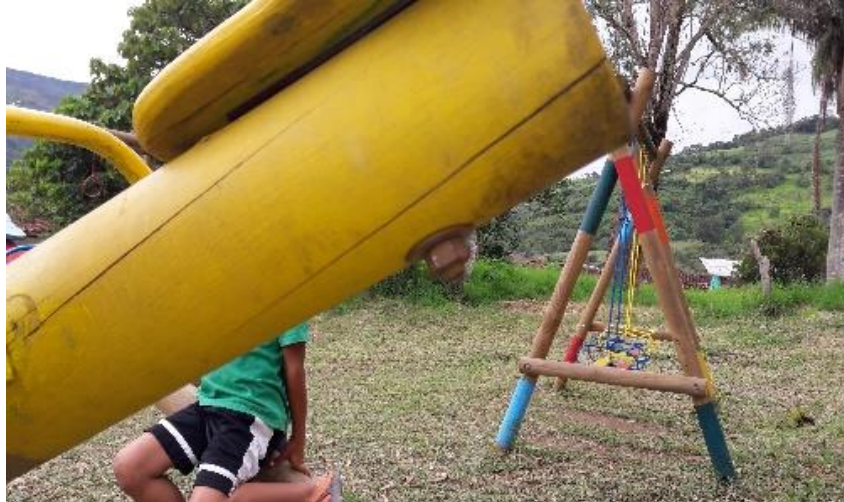
Durante el tiempo de reparaciones, se revisó el parque infantil encontrando la ausencia de arandelas, un manubrio en el machin-machon y algunas fisuras en la madera. Para la reparación de estos daños, se hizo el manubrio, se resano la madera con aserrín y pegante de madera haciendo una masilla que serviría para tapar estas fisuras, y se ubicaron nuevamente las arandelas y tornillos ausentes.

Ilustración 22. Ajuste de turca de la silla del machin-machon **Fuente:** Propia.

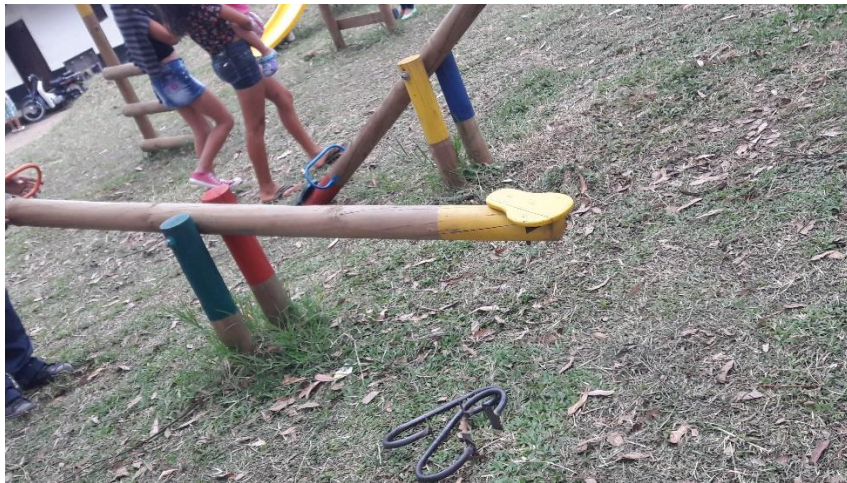
Ilustración 23. Manubrios del machin-machon. **Fuente:** Propia.

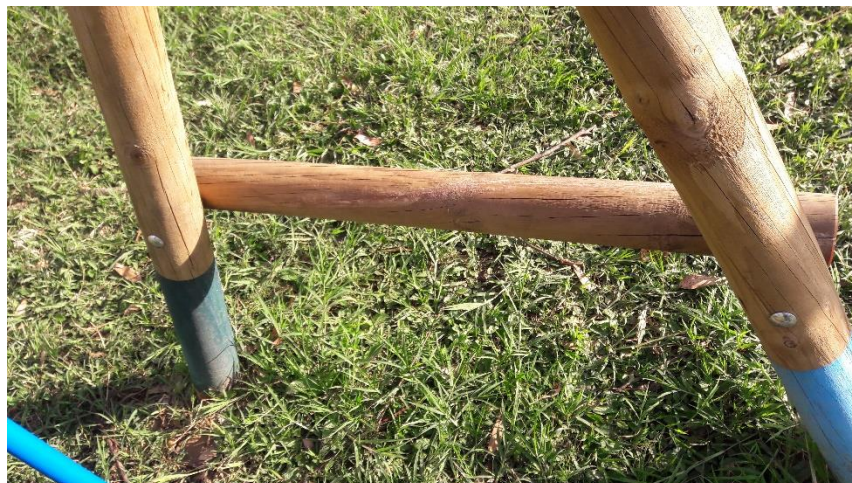
Ilustración 24. Reparaciones a la madera. **Fuente:** Propia.

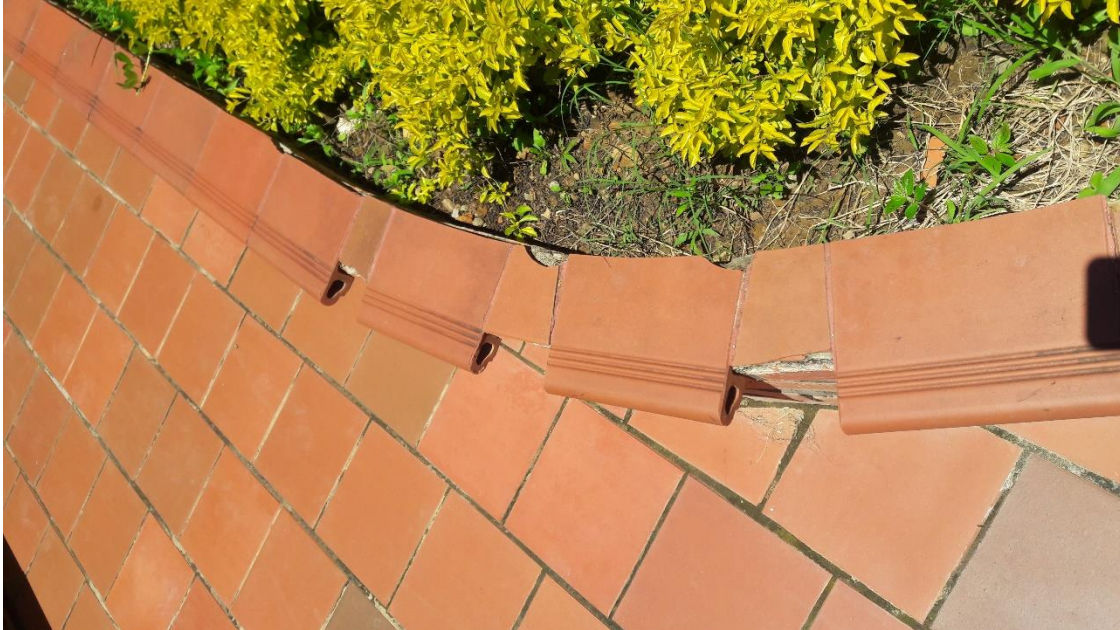
La UNION TEMPORAL VALLE DE SAN JOSE como contratista de obra, se comprometió a realizar las reparaciones de la cerámica que rodea el jardín en el Hospital Municipal como condición para poder usar los servicios públicos de Luz y Agua indispensables para la ejecución de la obra.

Ilustración 25. Daños en la cerámica del Hospital Municipal. **Fuente:** Propia.

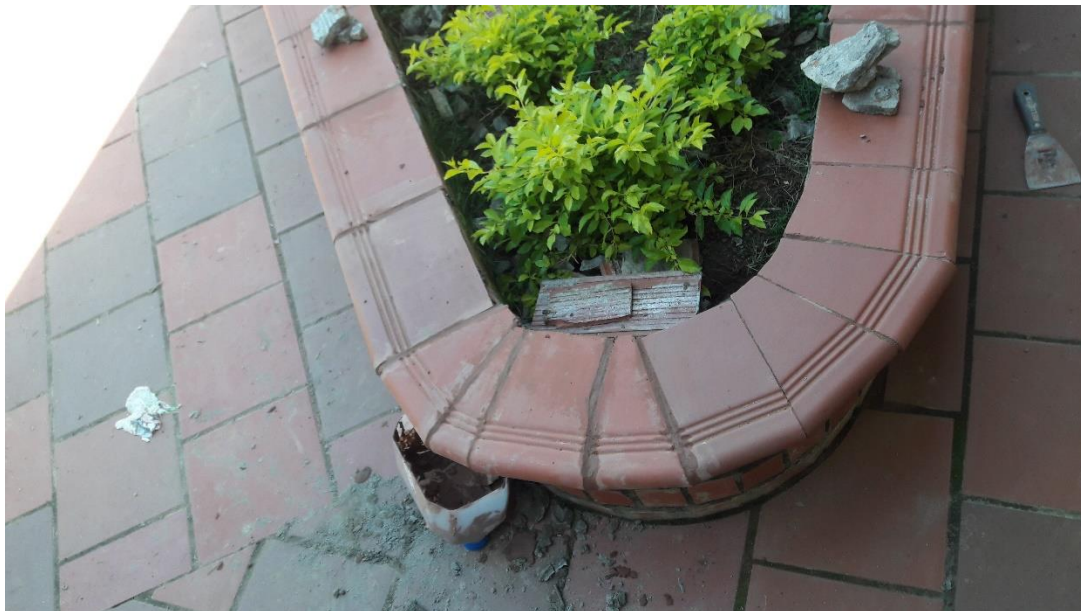
Ilustración 26. Reparaciones en la cerámica del Hospital Municipal. **Fuente:** Propia.

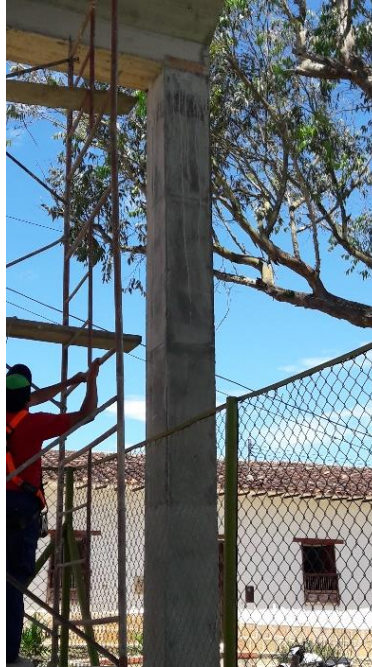
Se limpiaron todas las columnas con un cepillo de cerdas metálicas, y se les dio un acabado de concreto a la vista pulido. Con el propósito de darle más estética a la estructura.

Ilustración 27. Limpieza de columnas. **Fuente:** Propia.

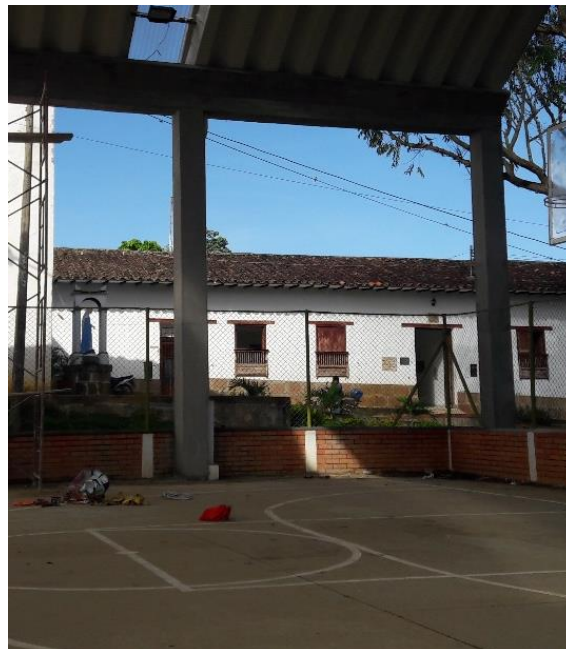
Ilustración 28. Acabados finales de las columnas. **Fuente:** Propia.

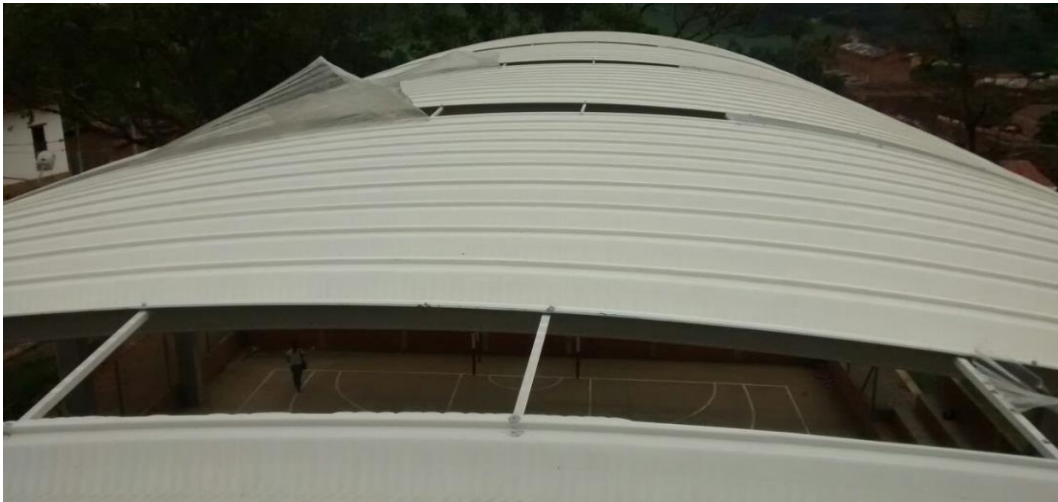
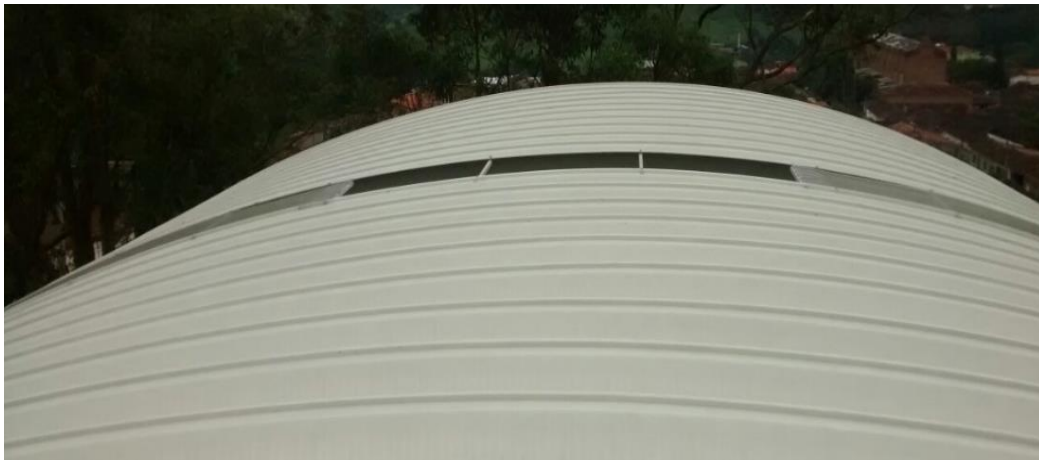
Se realizó visita a la obra los días 3 y 4 de agosto de 2016 encontrándose principalmente desprendimiento de la teja en los traslajos como se muestra a continuación:

- Franja 1: faltaban 2 tejas traslucidas.
- Franja 2: faltaba 1 teja traslucida y había 1 doblada y quebrada.
- Franja 3: faltaba 1 teja traslucidas y había 1 doblada y quebrada.
- Franja 4: faltaba 1 teja traslucida y se encontró un reflector instalado en el ángulo de soporte que había levantado la teja traslucida.

Ilustración 29. Daños de la cubierta. **Fuente:** ARQUIACERO S.A.S.

Ilustración 30. Daños de la cubierta. **Fuente:** ARQUIACERO S.A.S.

Se reemplazaron las tejas dobladas, se repusieron las que se habían caído y adicionalmente se colocaron refuerzos metálicos en los traslapos y una cantidad mayor de tornillos con sello de neopreno para aumentar los puntos de apoyo de la teja, como se ve a continuación:

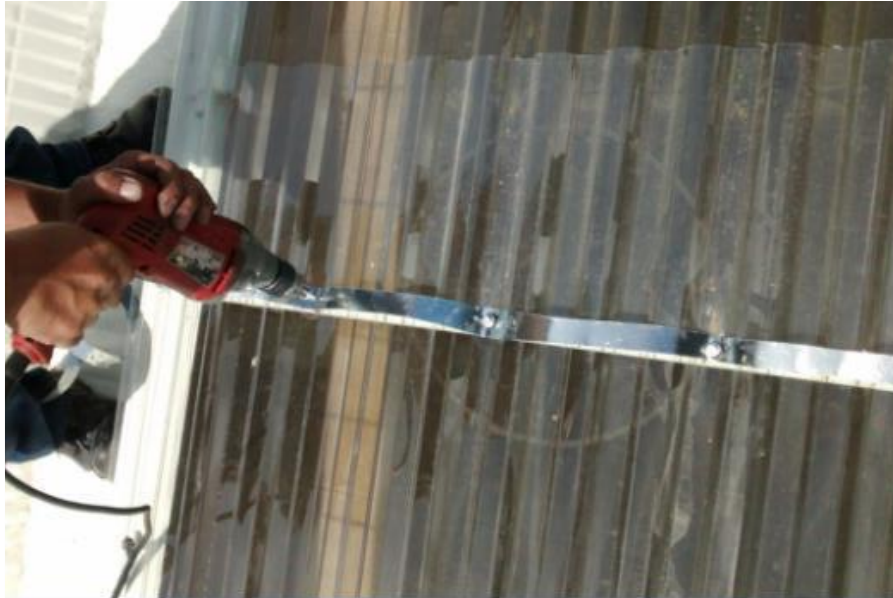
Ilustración 31. Reparaciones de la cubierta. **Fuente:** ARQUIACERO S.A.S.

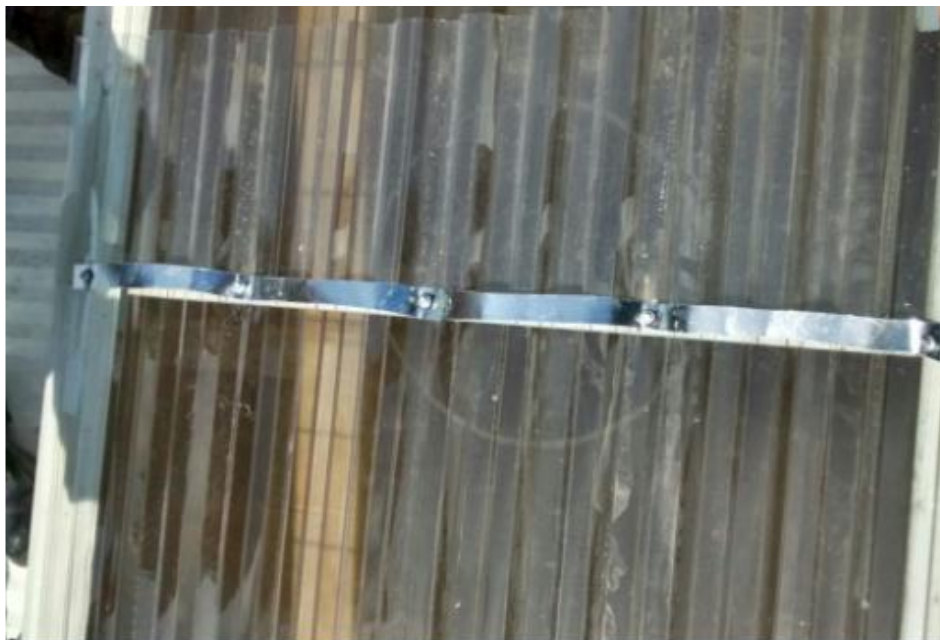
Ilustración 32. Resultados de la reparación de la cubierta. **Fuente:** ARQUIACERO S.A.S.

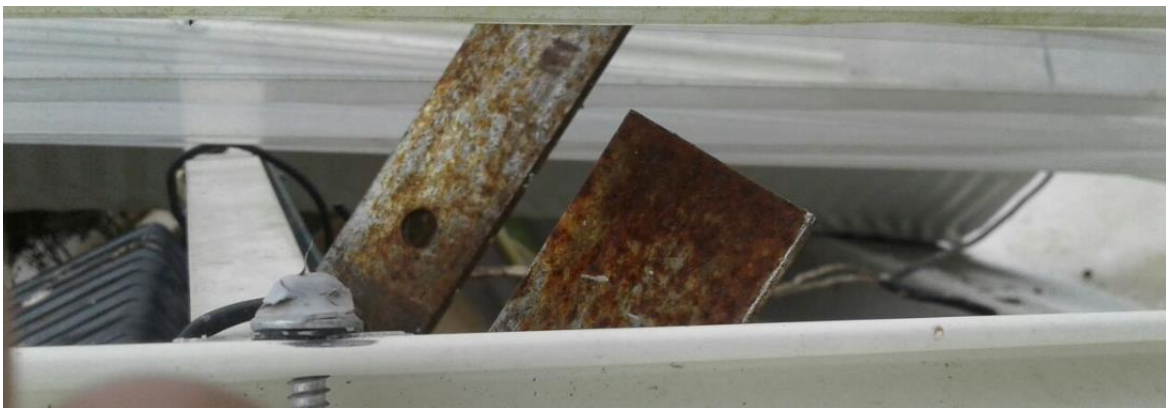
Adicionalmente, se encontró en la franja No. 4 una lámpara instalada con ángulos, los cuales estaban separando la teja hacia arriba dejando una luz entre la teja metálica y la traslucida, se procedió a desmontarla dado que esta situación podría generar filtraciones por la separación entre tejas y a futuro una posible perforación de la misma teja traslucida.

Ilustración 33. Reparaciones en la zona de la lámpara. **Fuente:** ARQUIACEROS S.A.S.

- No perforar, atornillar o adherir a la cubierta metálica ningún elemento o accesorio.
- No perforar, ni instalar a los ángulos de soporte de la teja traslucida ningún elemento, lámpara, tubería, etc., ya que estos están calculados únicamente para la función definida.
- Cada 6 meses lavar con agua a presión la cubierta y una solución jabonosa para remover tierra, polvo, suciedad.

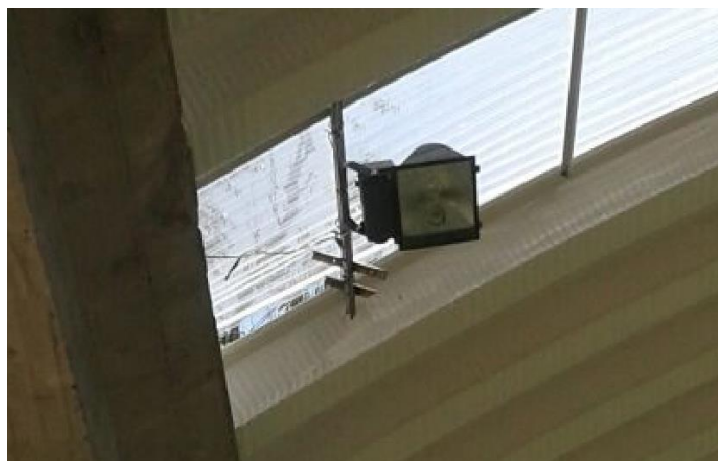
Ilustración 34. Reparación en la zona de la lámpara. **Fuente:** ARQUIACEROS S.A.S.

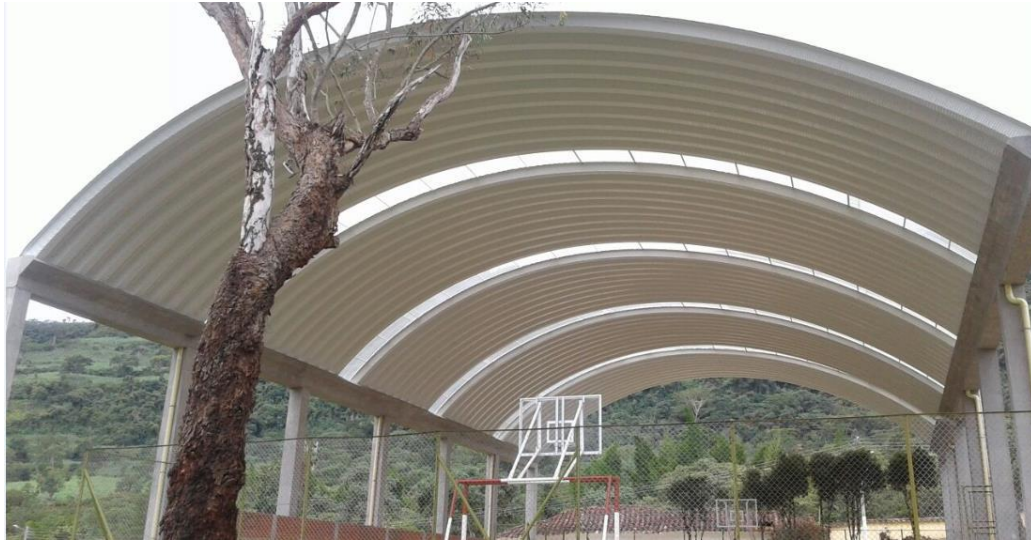
A partir de la intervención realizada se puede garantizar que la cubierta se encuentra en perfecto estado por concepto de instalación.

Ilustración 35. Resultados finales de la cubierta. **Fuente:** ARQUIACEROS S.A.S.

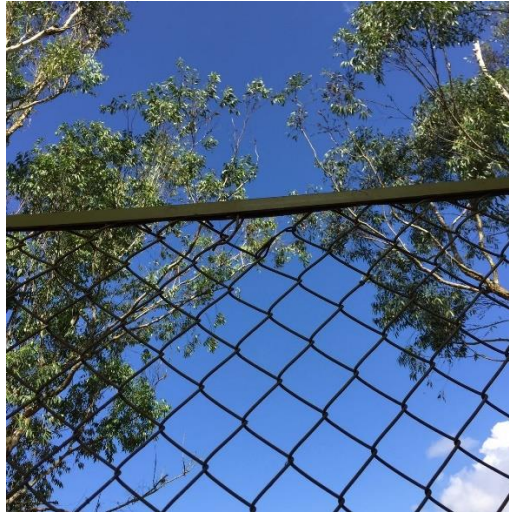
En esta reunión, se llegó a la conclusión que se debía arreglar la parte del cerramiento con mayor desgaste de la malla como se decía inicialmente en los estudios previos en el que especificaba que debía estar sujeta en un marco de ángulos y una malla de cerramiento de 2"X2" Cal 10.

Ilustración 36. Algunos daños que se presentaron en el cerramiento. **Fuente:** Secretaria de planeación Municipal (Valle de San José).

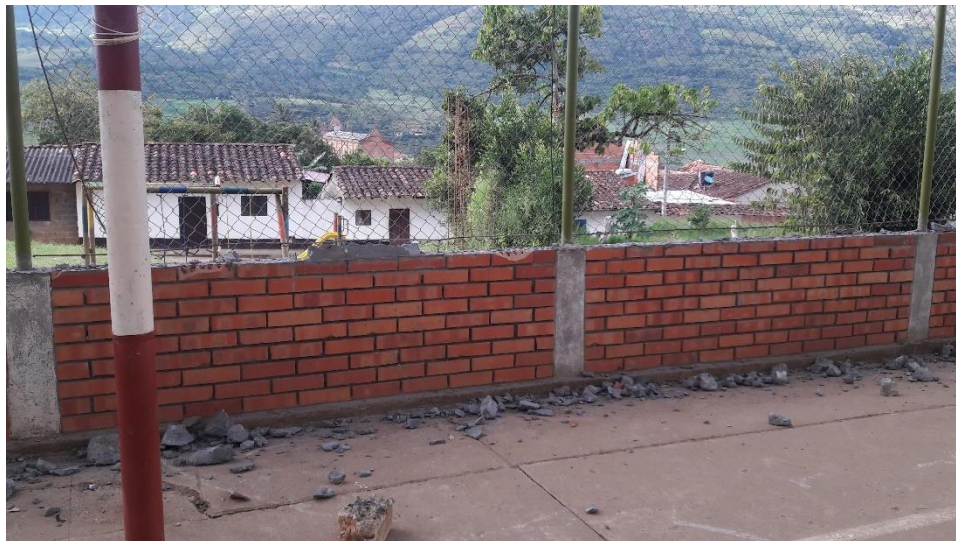
Ilustración 37. Desinstalación de la malla. **Fuente:** Propia.

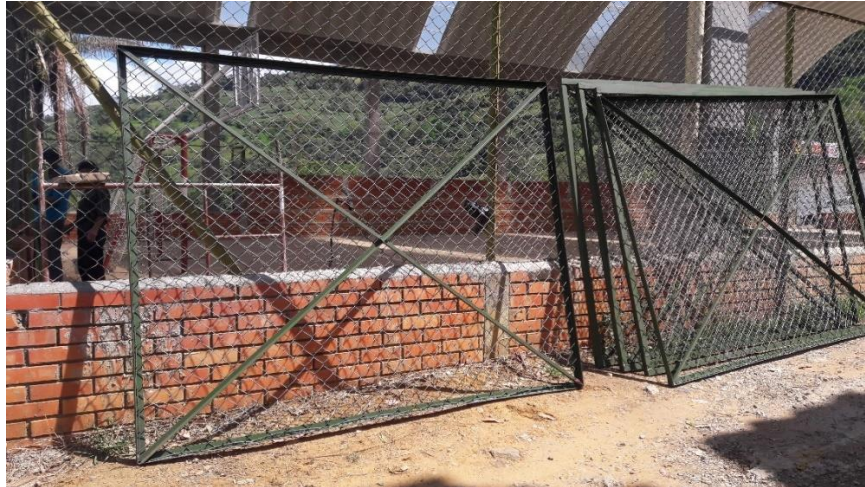
El día 9 de Noviembre de 2016 se iniciaron las reparaciones del cerramiento del polideportivo, y para ello se tenía que contar con un buen ornamentador que realizara esta labor. El ornamentador sugirió la reparación de los siete (7) módulos con un marco de ángulos de $3/16$ pulgadas por $1\ 1/2$ y dos (2) ángulos de menor calibre en forma diagonal.

Ilustración 38. Cerramiento reparado. **Fuente:** Propia

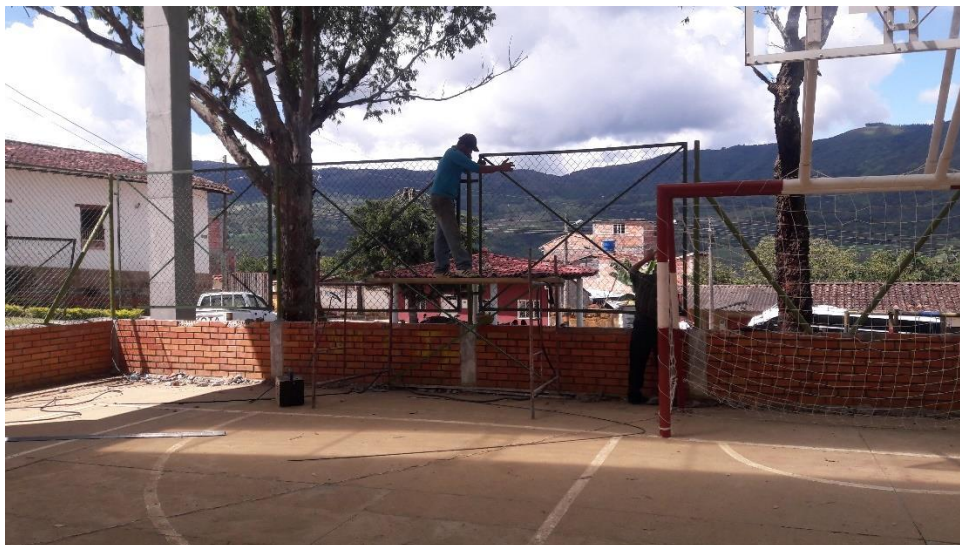
Se instaló con soldadura cada módulo de cerramiento, durante (3) días. Pero al instalar el cerramiento reparado, la malla anterior estaba sujeta a la primera fila de ladrillos lo que causo el daño de estos, generando que se tuvieron que comprar sesenta (60) ladrillos e instalarlos.

Ilustración 39. Instalación del cerramiento reparado. **Fuente:** Propia.

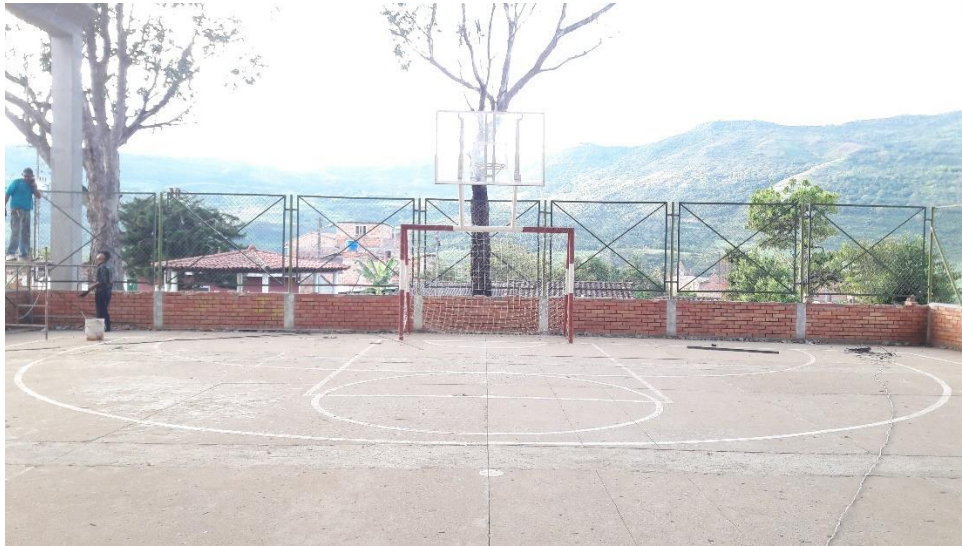
Ilustración 40. Instalación de cerramiento reparado. **Fuente:** Propia.

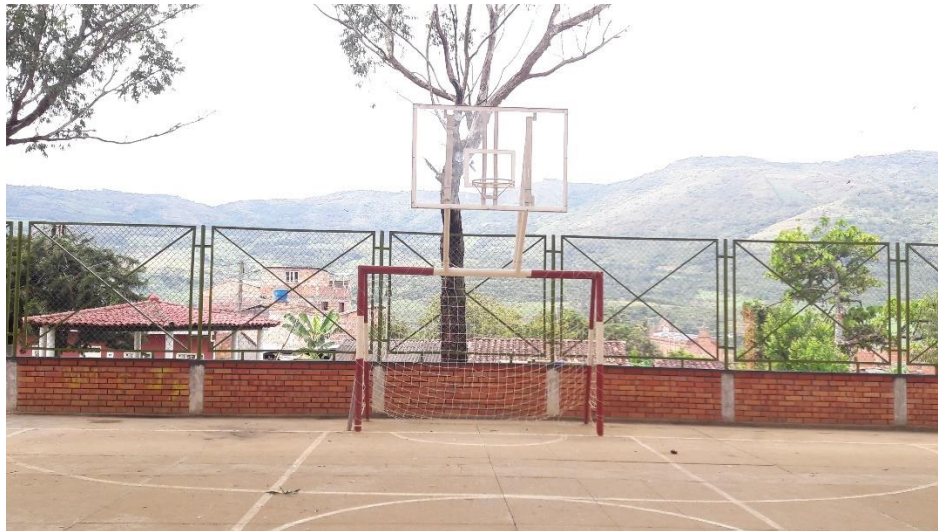
Ilustración 41. Cerramiento terminado. **Fuente:** Propia.

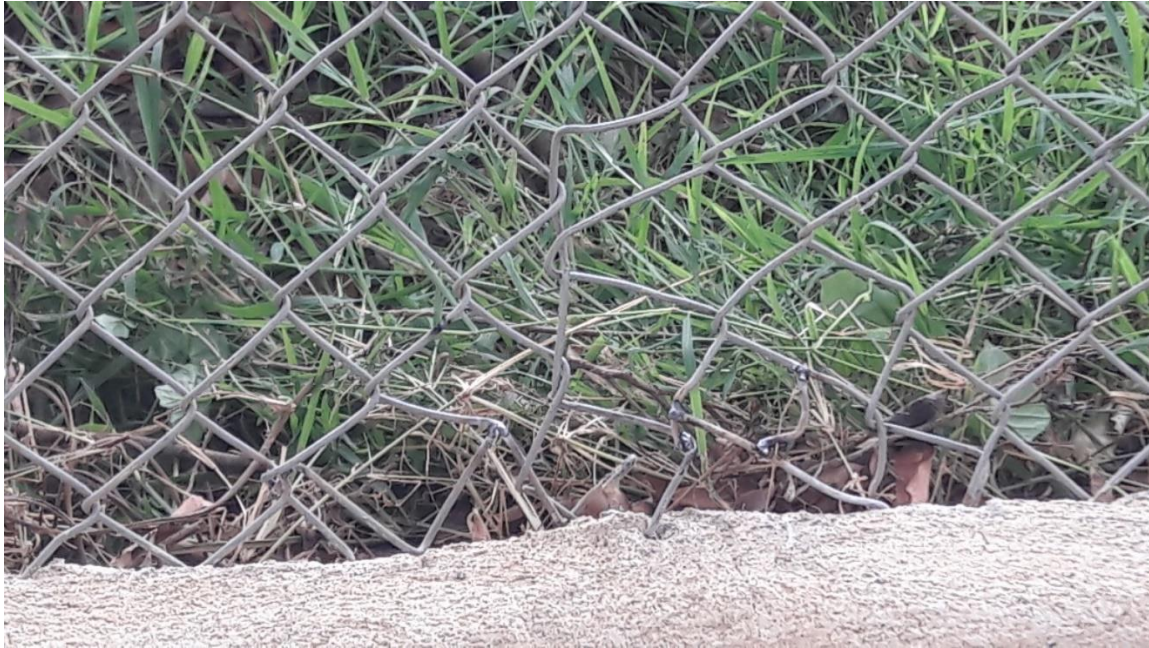
Una vez reparada la malla, se soldaron todos los agujeros que se encontraban alrededor de esta y a subir las varillas al fondo del ángulo en el resto de cerramiento que no fue reparado.

Ilustración 42. Reparaciones al cerramiento que no se cambió. **Fuente:** Propia.
