Identificación y Compilación de Sistemas de Reforzamiento Estructural de
Muros de Tapia Pisada y Adobe a Partir de Investigaciones Aplicadas

Universidad Pontificia Bolivariana

2021

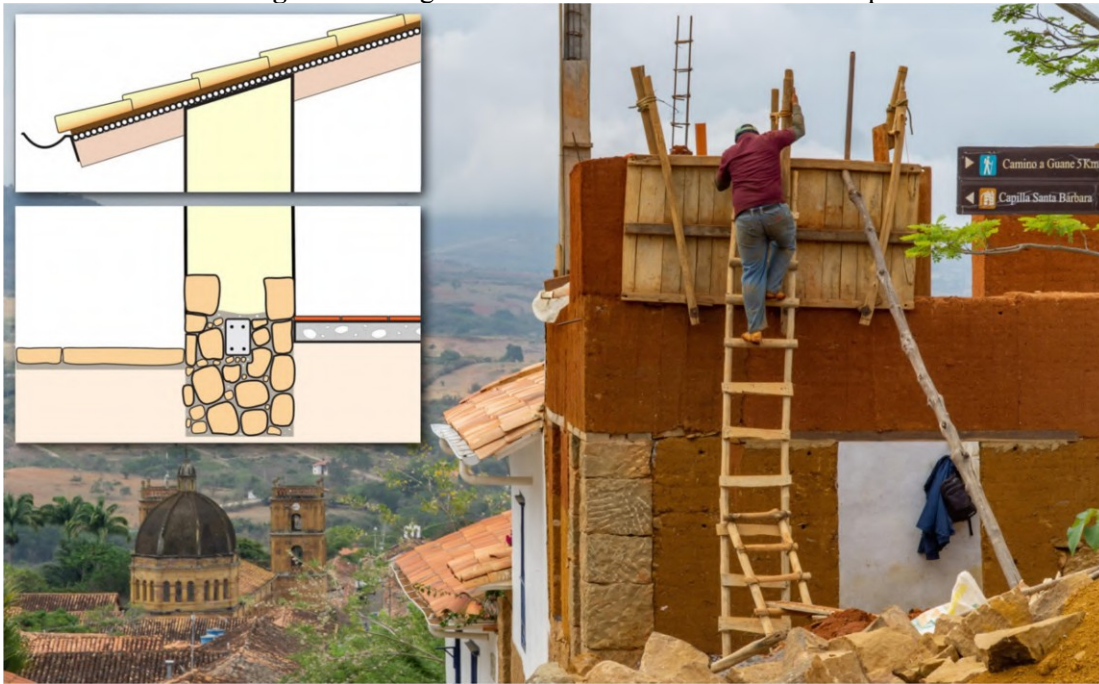
Figura 2. Imagen de Referencia de Construcción Tapia

largo por 1.0 m de alto llamados hojas de los tapiales, y 2 planchas que establecen el grosor de los muros (AIS, 2004).

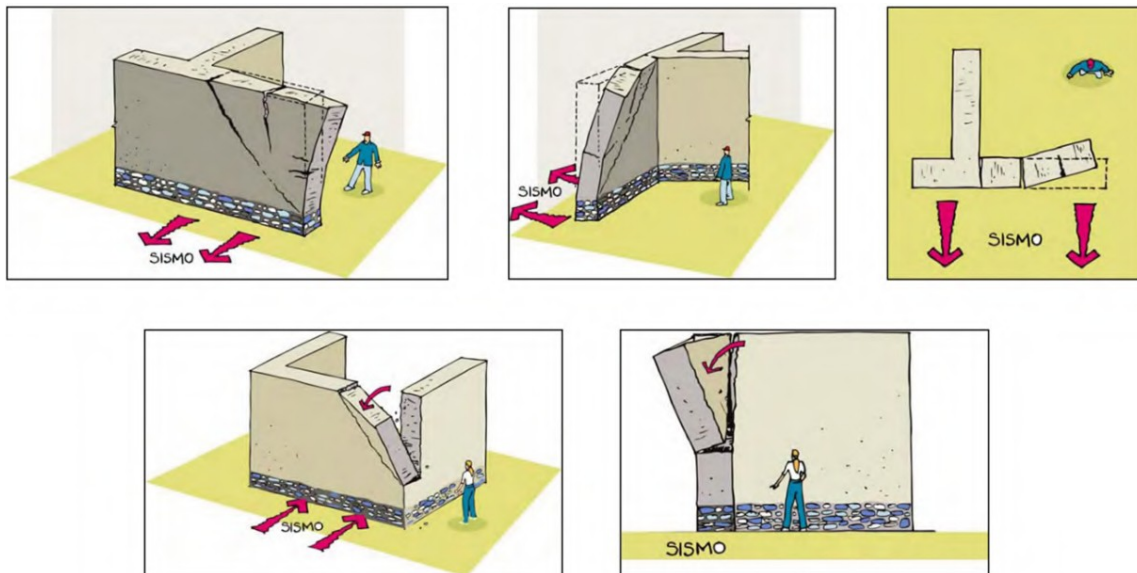
Figura 6. Imagen de referencia de Falla Tipo 3

TIPO 3: Se produce por flexionarse perpendicularmente al plano en la esquina no restringida del muro suelto, o por una esquina que no está conectada de manera efectiva con el muro lateral que lo restringe, en la Figura 6 se muestra este tipo de falla.

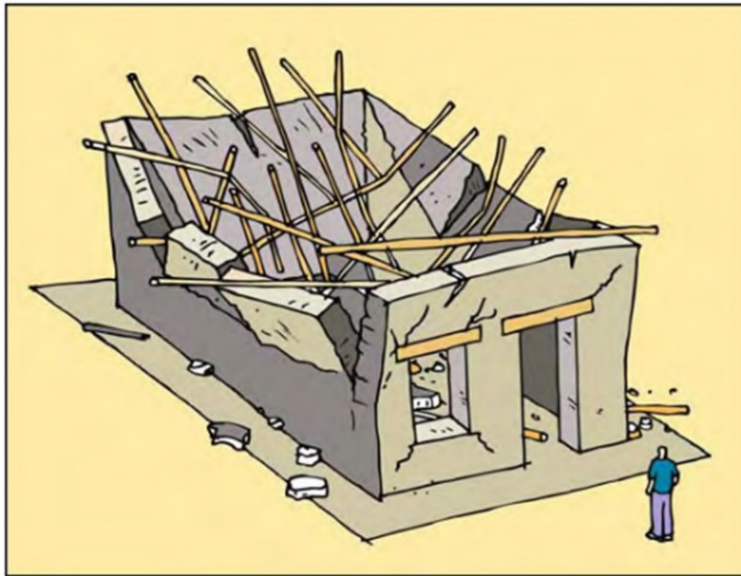
Figura 9. Imagen de referencia de Falla Tipo 6

TIPO 6: Esto ocurre cuando el techo cae dentro del edificio, debido a un mal soporte en la pared o la pared presenta algún defecto del tipo anterior.

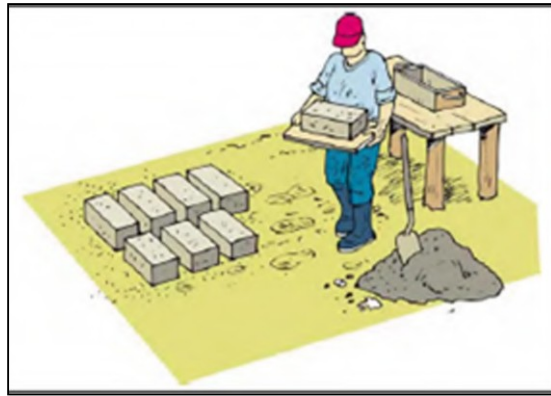
Figura 2. Proceso de Construcción del Adobe
Fuente: Tomado de “Manual de Rehabilitación de Viviendas Construidas en Adobe Y Tapia Pisada (AIS, 2004)

- Inicialmente se recolecta la tierra, la cual se debe picar para deshacer grumos que contenga en el material.
- Luego se humedece la tierra para formar una textura barrosa
- Posteriormente colocar la arcilla en un molde de madera del tamaño deseado en una posición cercana a la plasticidad.
- Después de unos días, una vez que el secado se contrae, se quita el moho y el adobe se seca al aire libre durante 15 días a un mes sin luz solar directa.
- Para su almacenamiento se tapan con lonas de plástico
- Para la construcción del muro, se hace el pegamento, siempre que brinde buena cohesión, se hace del suelo del terreno. Si la cohesión no es suficiente, se agrega cal. En algunos casos, también se puede agregar paja al mortero para aumentar su resistencia a la tracción.

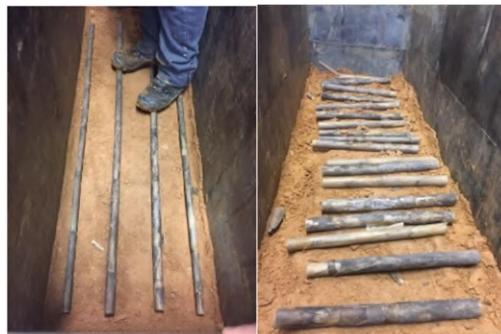
Figura 11. Inclusión de caña brava en el Proceso
Fuente: Tomado de Núñez & Mejía (2018).

Para la inclusión de la caña brava dentro del proceso de reforzamiento A una altura de 40 cm, se prepararon 4 varas de caña a lo largo de la dirección longitudinal. De igual forma, cuando alcanza los 80 cm, se utilizaron 19 varas de caña silvestre en forma horizontal, y el proceso se repite cada compactación de 40 cm.

El comportamiento antes ese reforzamiento muestra la falla de cizalla a una altura de 40 cm donde se coloca la caña. Esto permite concluir que la caña brava como inclusiones

horizontales en el muro de rodadura producirá fallas, destruyendo el desempeño general de estos elementos, estas fallas son causadas por la ausencia de cohesión de las partículas del suelo alrededor de las inclusiones, produciendo así un punto de fragilidad en la estructura (Núñez & Mejía, 2018).

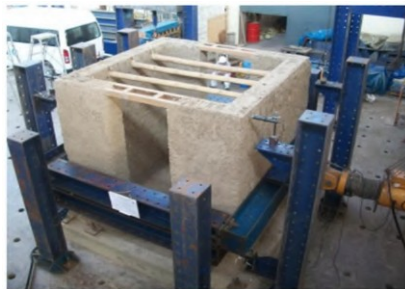
Figura 12. Mallas de juncia de sapo
Fuente: Tomado de Méndez, Mora, & Sosaya Del Carpio (2014).

La fibra de la fiebre del sapo fue probada como una malla de refuerzo en los muros de adobe. Para este propósito se desarrolló una prueba estática empírica con impactos horizontales aplicados a un muro T de adobe de 0,4 m reforzada con mallas de junco de sapo en la zona más crítica (Ver Figura 12). Las trenzas ortogonales de la fiebre del sapo están separadas por 0,03 m y atadas al muro de adobe T con mechas cada 0,4 m. Esta malla se colocó envolviendo las zonas críticas de la pared desde su base y atando en la parte superior de la pared para templarlo y lograr un mejor agarre, para así proporcionar más seguridad en la pared y un mejor acabado exterior (Méndez et al., 2014).

El módulo de elasticidad de cada malla de junco de sapo es de 36 kPa por un 5% de la tensión. El máximo esfuerzo de tracción en ambas direcciones es de 745 N con un 12% de elongación. Estos valores permiten verificar que la fiebre del sapo (*Juncus bufonius* L.), es un material natural cuya mayor parte características importantes son su resistencia a la tracción, así como su módulo de Young. La prueba de impacto horizontal mostró que el

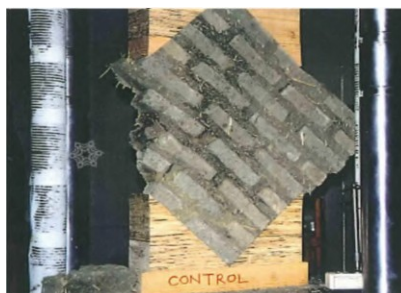
Figura 13. Tela de fieltro usada como refuerzo
Fuente: Tomada de Böttger & Ostertag (2014)

Para incorporar este tipo de refuerzo en este sistema constructivo, se incrustaron materiales de refuerzo en el mortero entre cada capa de bloques para proporcionar una barrera contra la propagación de las grietas diagonales dominantes que se observan comúnmente en los muros de adobe después de un evento sísmico y son en gran parte responsables del colapso de las estructuras de adobe. En la Figura 13 se muestra la tela de fieltro utilizada (Böttger & Ostertag, 2014).

La unión de la tela de fieltro con el mortero circundante y su alta capacidad de tensión han contribuido al aumento de la energía disipación de la pared compuesta que contiene el refuerzo de tela de fieltro. Al analizar el cilindro las pruebas de tensión de división y las pruebas de compresión de la diagonal de la pared, se puede concluir que existe una gran diferencia como se muestra en la Figura 16 entre la grieta inicial y las cargas máximas en una prueba de cilindro corresponde a una el comportamiento deseado de la pared compuesta construida con ese tejido de refuerzo (Böttger & Ostertag, 2014)
