**ASISTENTE TÉCNICO DE PROYECTOS DE LA SECRETARÍA DE
PLANEACIÓN MUNICIPAL DEL VALLE DE SAN JOSÉ**

UNIVERSIDAD PONTIFICIA BOLIVARIANA SECCIONAL BUCARAMANGA

FACULTAD DE INGENIERÍA CIVIL

2015

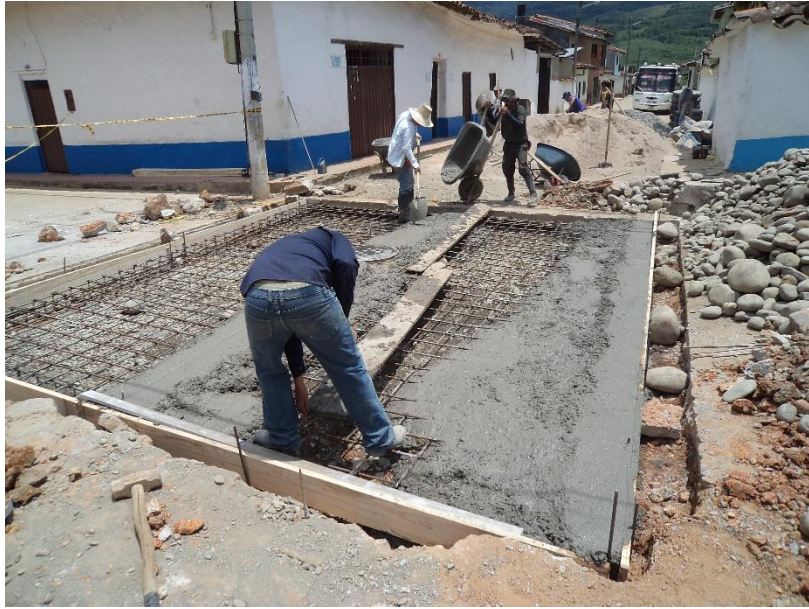
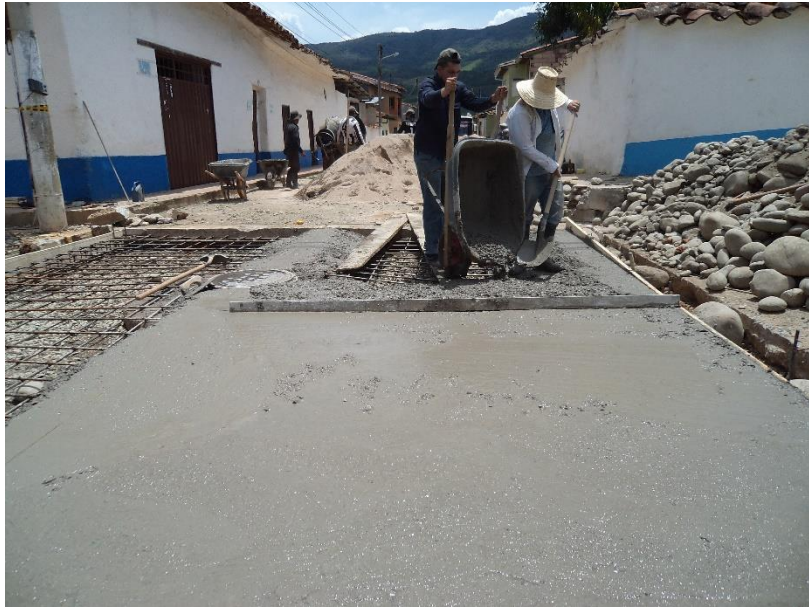
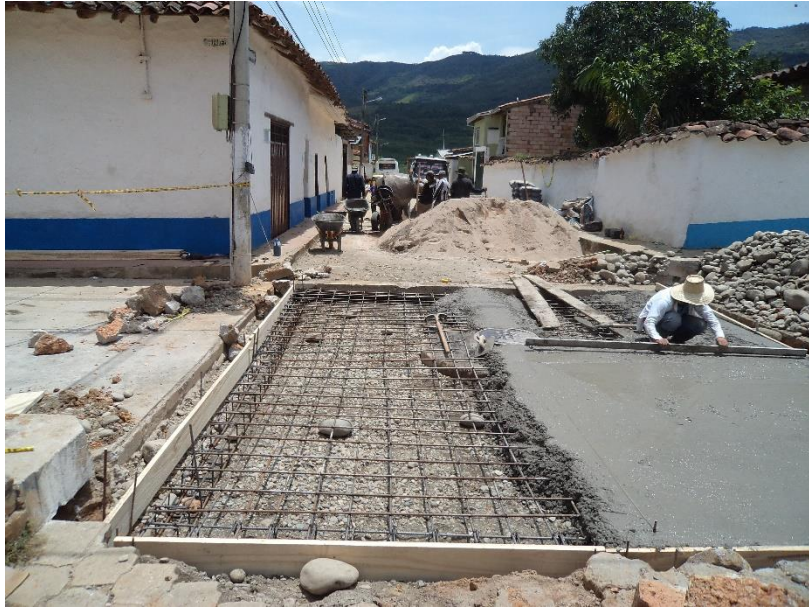
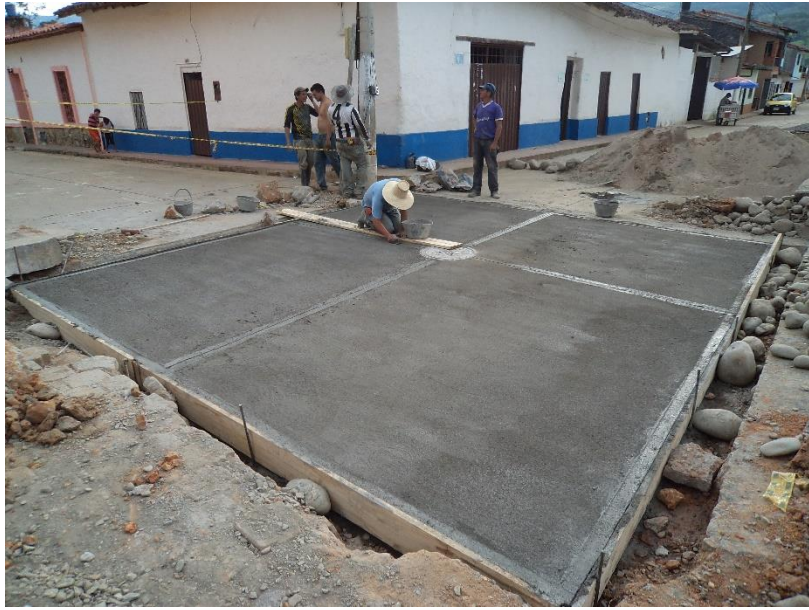
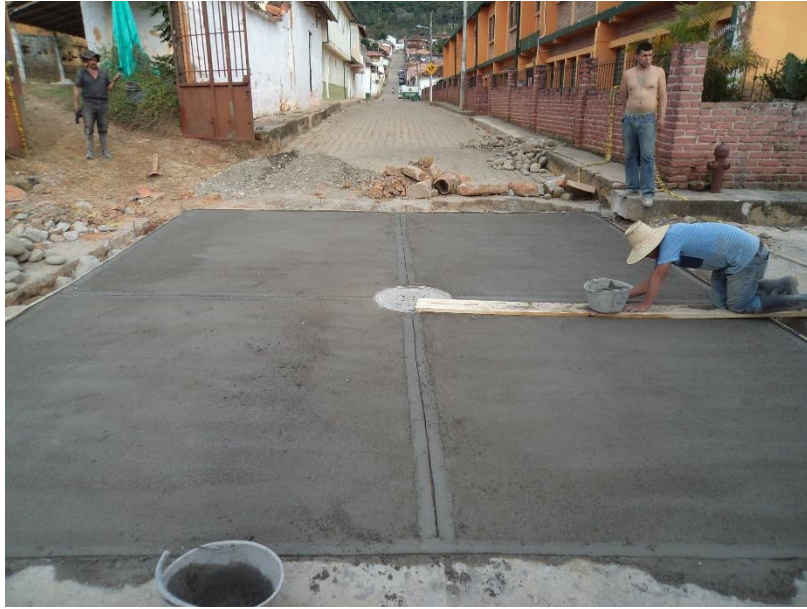
En este proceso el cual tiene por objeto **MEJORAMIENTO DE LA CARRERA 8 CON CALLE 3 ESQUINA, MEDIANTE LA CONFORMACIÓN DE LA CALZADA Y LA CONSTRUCCIÓN DE PLACA EN PAVIMENTO RÍGIDO EN EL MUNICIPIO DEL VALLE DE SAN JOSÉ – SANTANDER**, se realizó el acompañamiento en los cortes de pavimento en la calzado y la conformación de esta misma, revisando que durante el proceso constructivo no se hicieran daños a las redes del acueducto municipal y las redes de gas doméstico y que al conformación del acero fuera la adecuada según las especificaciones técnicas que se encuentran dentro del proceso contractual mencionado

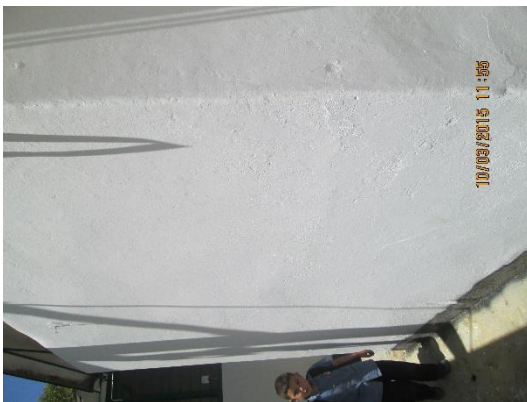
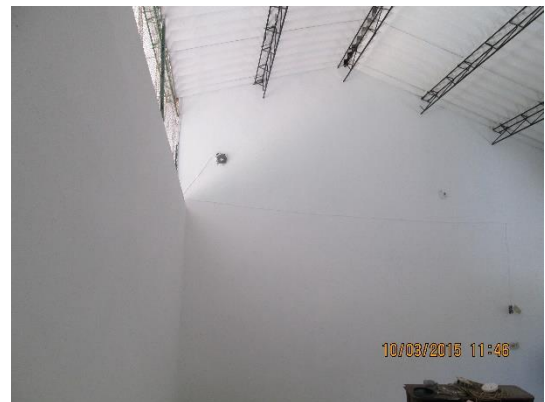
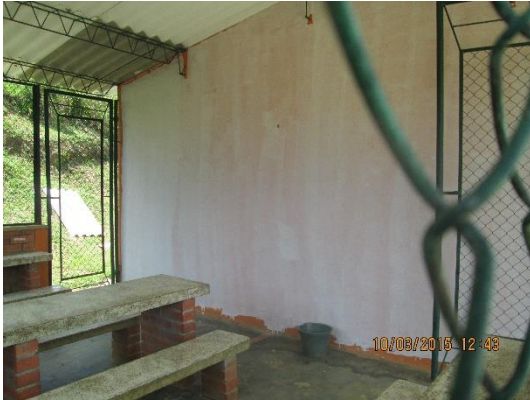
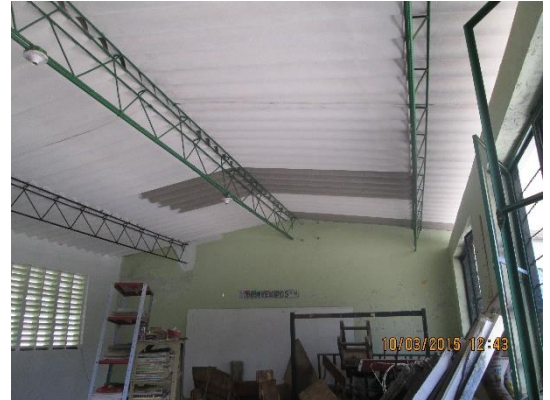
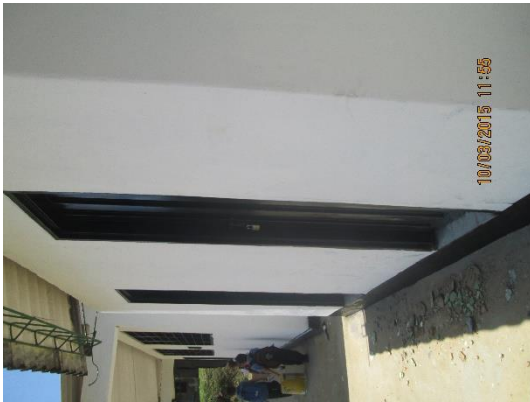
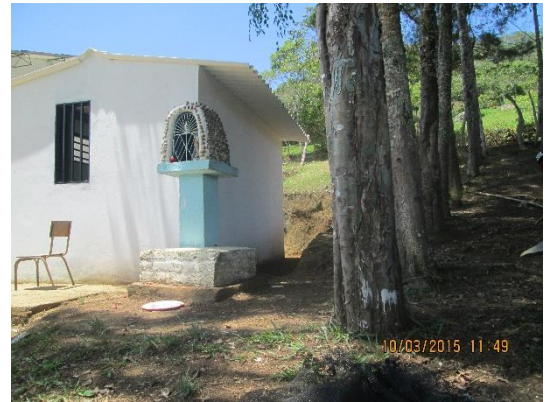
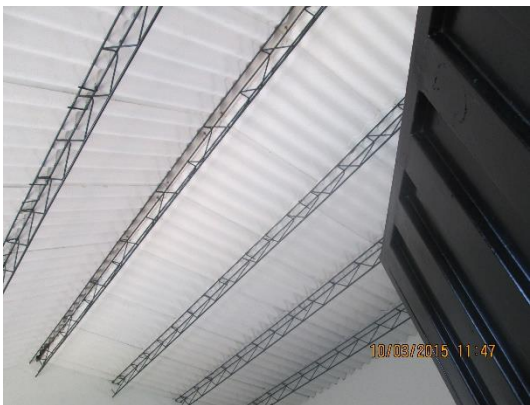
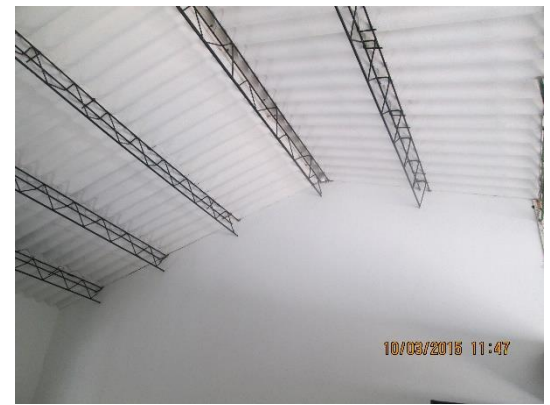
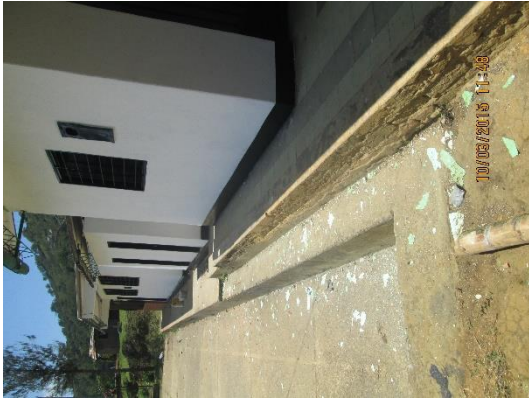
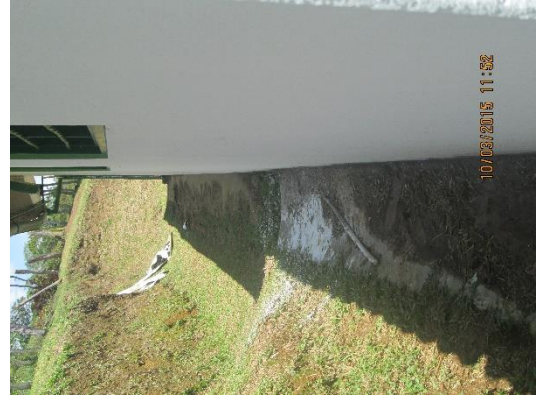
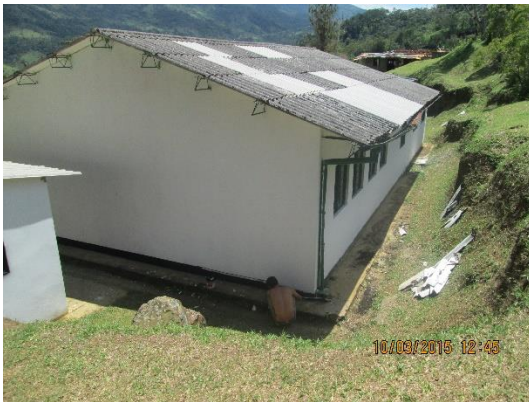
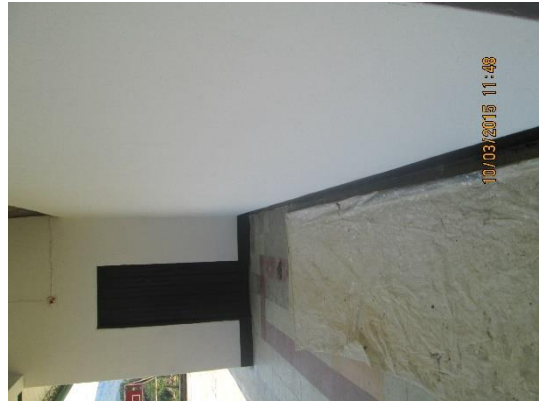
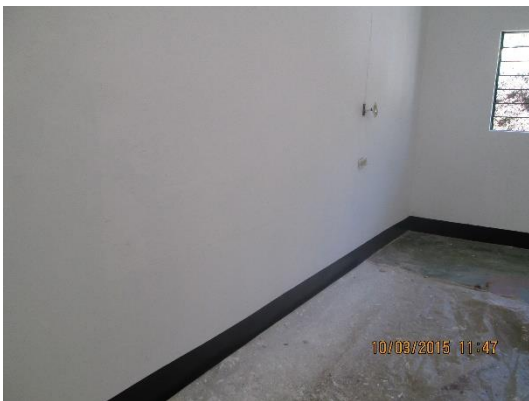
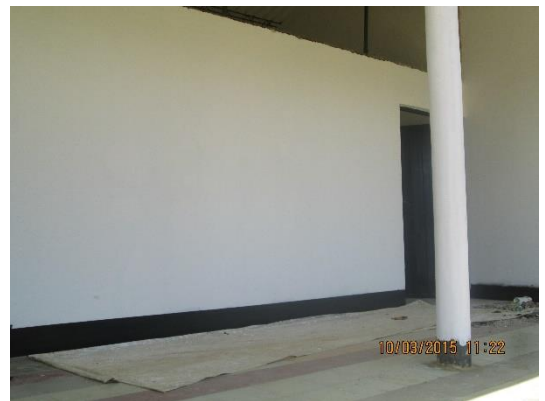
REGISTRO FOTOGRÁFICO.

En este proceso contractual, cuyo objeto es **MANTENIMIENTO Y ADECUACIÓN DE LA INSTITUCIÓN EDUCATIVA CERRO SEDE C DEL MUNICIPIO DEL VALLE DE SAN JOSÉ – SANTANDER**, se realizó el apoyo en la supervisión de las actividades realizadas por parte del contratista las cuales constaron de la reparación de la cubierta de la escuela, suministro de pintura de las paredes internas y externas, suministro de carpintería metálica y puntos eléctricos.

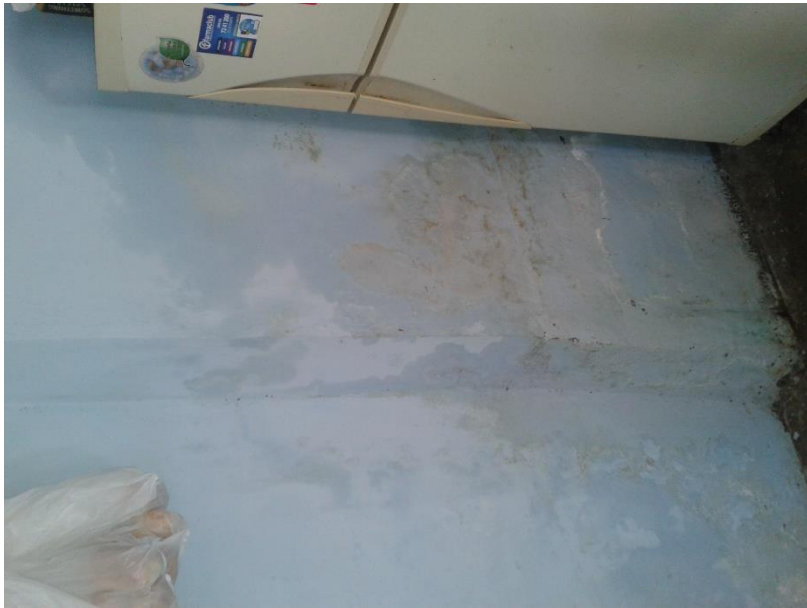
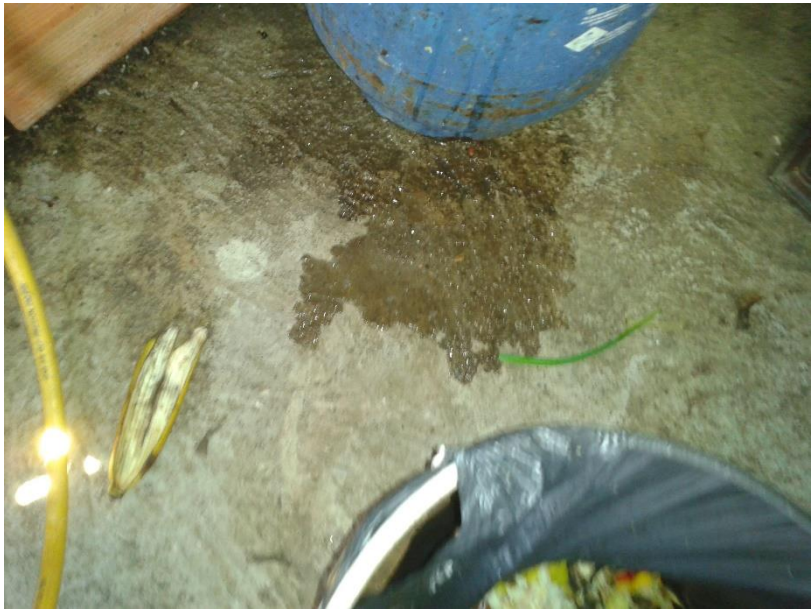
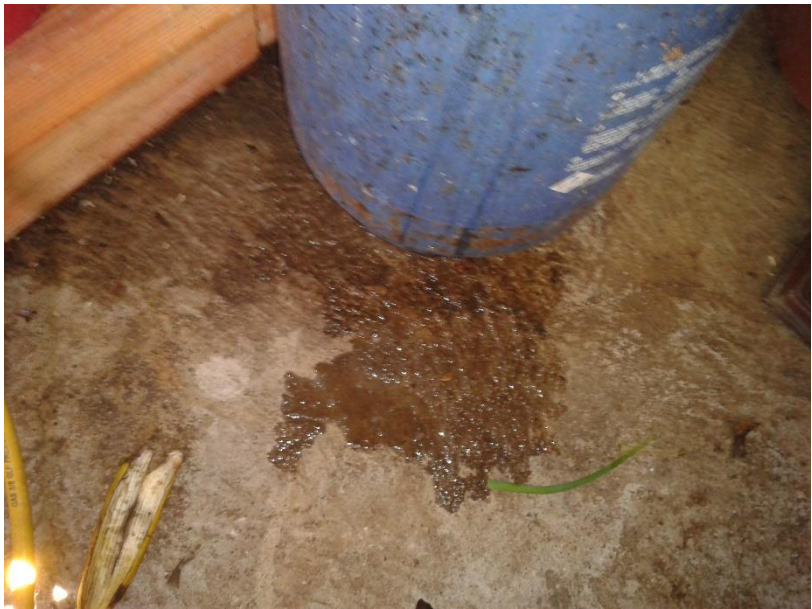
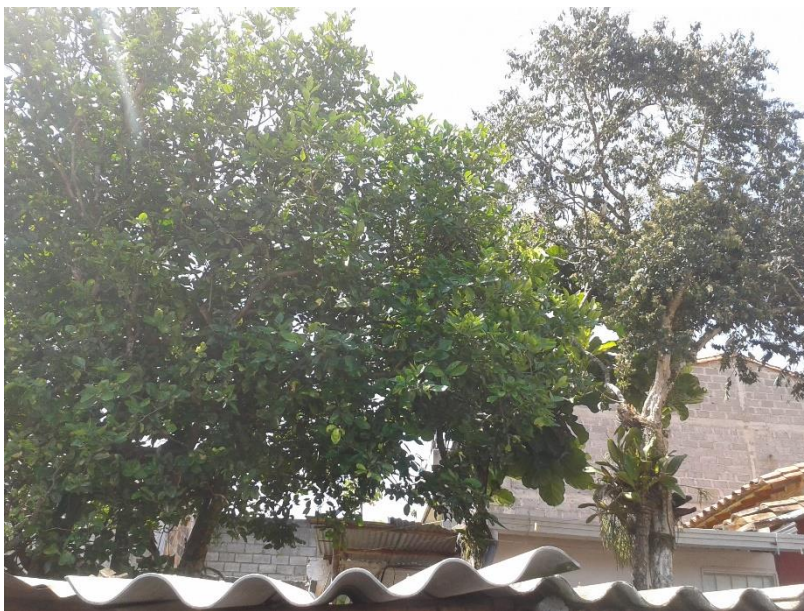
HUMEDADES

agua y por pendientes se transporte a lugares bajos donde pueden generar humedades por infiltración, provocando molestias y daños en muros y paredes de vecinos colindantes.

1. Las viviendas no presentan pisos duros y carecen de un canal de desagüe o sifón de desagüe.
2. No presentan canalización de aguas por lluvias por medio de canales.
3. El patio de la vivienda vecina al de la señora Teofilde, presenta pisos en tierra y no presenta canalización de aguas lluvia lo que genera que en los primeros horizontes del suelo se infiltre el agua y por pendientes se transporte a lugares bajos donde pueden generar humedades por infiltración, provocando molestias y daños en muros y paredes de vecinos colindantes.

1. Que cada vivienda tenga sus muros de colindancia por aparte al igual que pisos de cemento con pendientes para el manejo y recolección de aguas lluvias por medio de canales o sifones que transporten las aguas lluvias a un sitio que no generen inconvenientes, tales como infiltración y diferentes casos de humedades que afectan muros y medianías.
2. Se recomienda eliminar todo tipo de cobertura vegetal debido a que las raíces pueden ocasionar diversos daños en viviendas aledañas y causar diferentes humedades en cualquier parte del terreno.

1. Que cada vivienda tenga sus muros de colindancia separados al igual que pisos en cemento con pendientes para el manejo y recolección de aguas lluvias por medio de canales o sifones que transporten las aguas lluvias a un sitio que no generen inconvenientes, tales como infiltración y diferentes casos de humedades que afectan muros y medianías.
2. Se recomienda eliminar todo tipo de cobertura vegetal debido a que las raíces pueden ocasionar diversos daños en viviendas aledañas y causar diferentes humedades en cualquier parte del terreno.

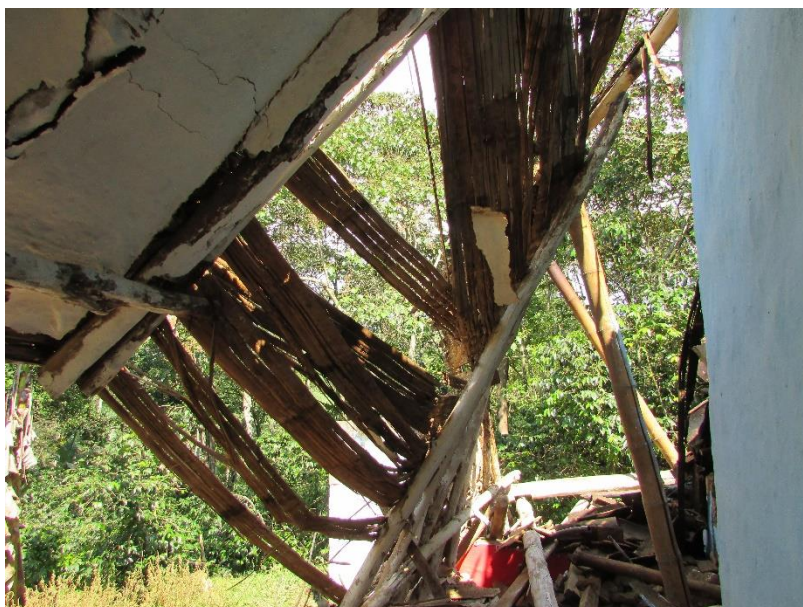
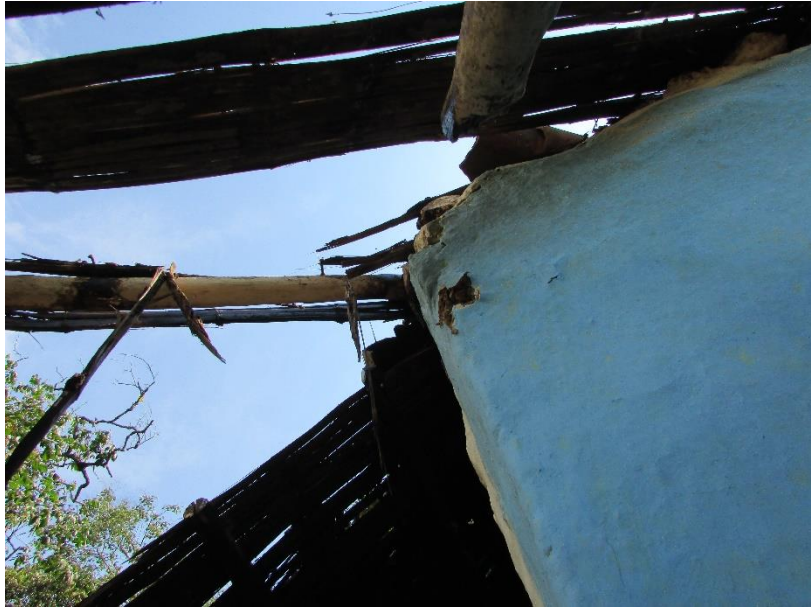
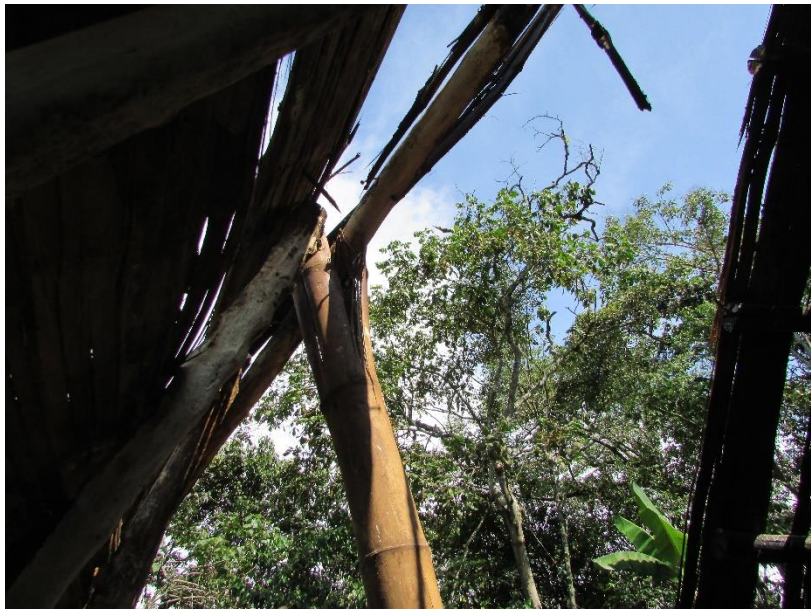
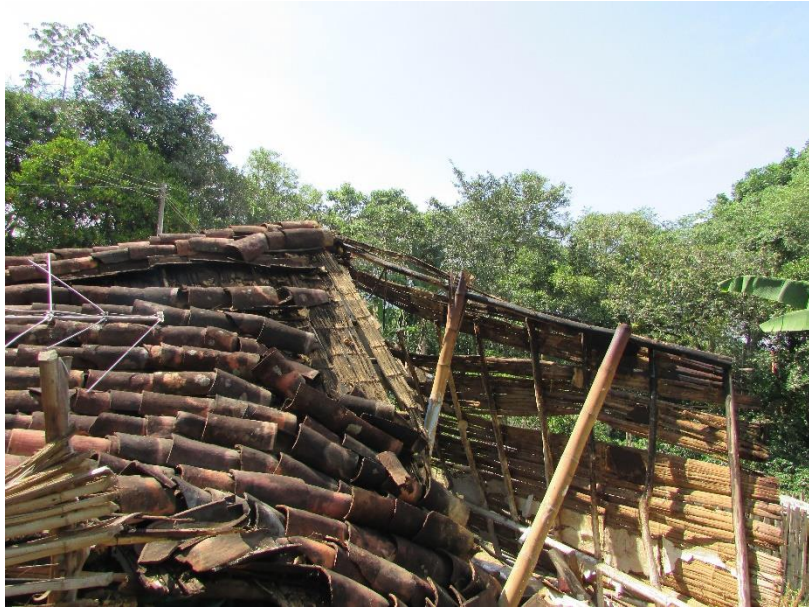
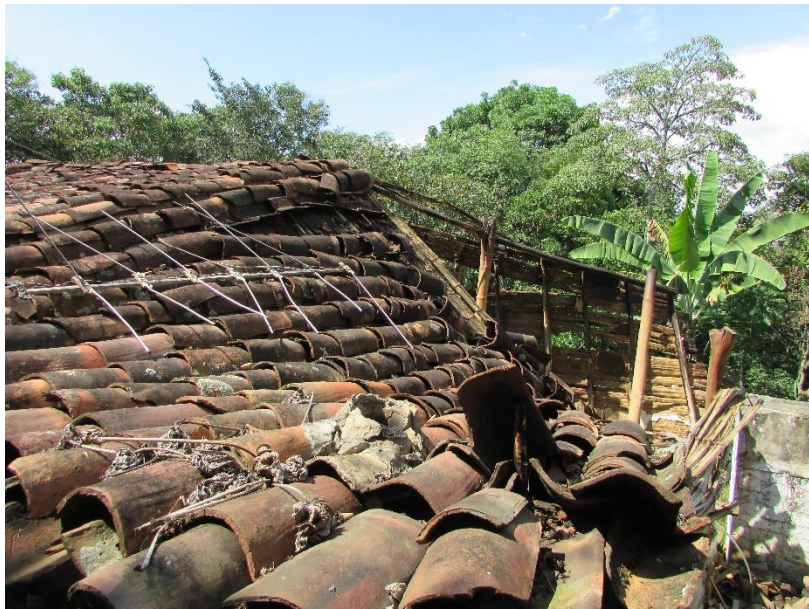
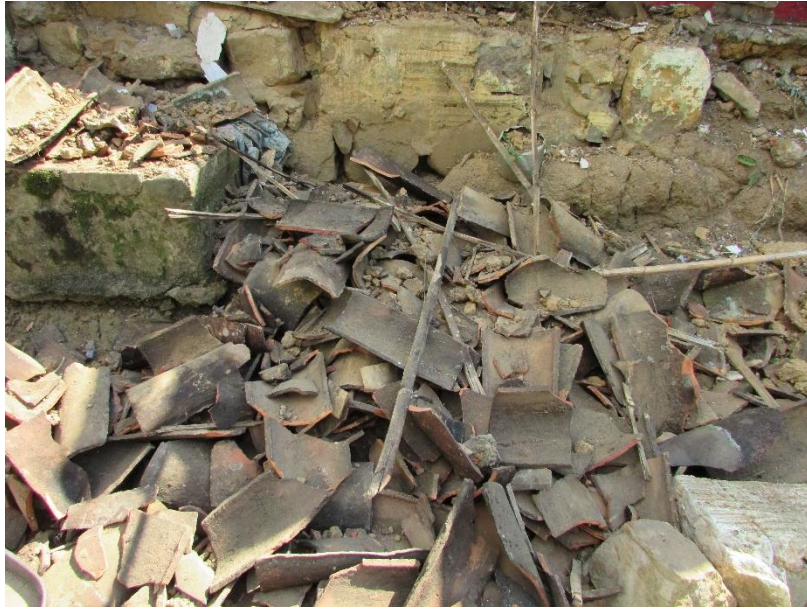
8.3.2 Visitas de inspección ocular a viviendas que sufrieron daños por parte de las fuertes aguas lluvias que se presentaron en el municipio del Valle De San José.

- ✓ Visitas de inspección ocular a viviendas que sufrieron daños por parte de las fuertes aguas lluvias que se presentaron en el municipio del Valle De San José.

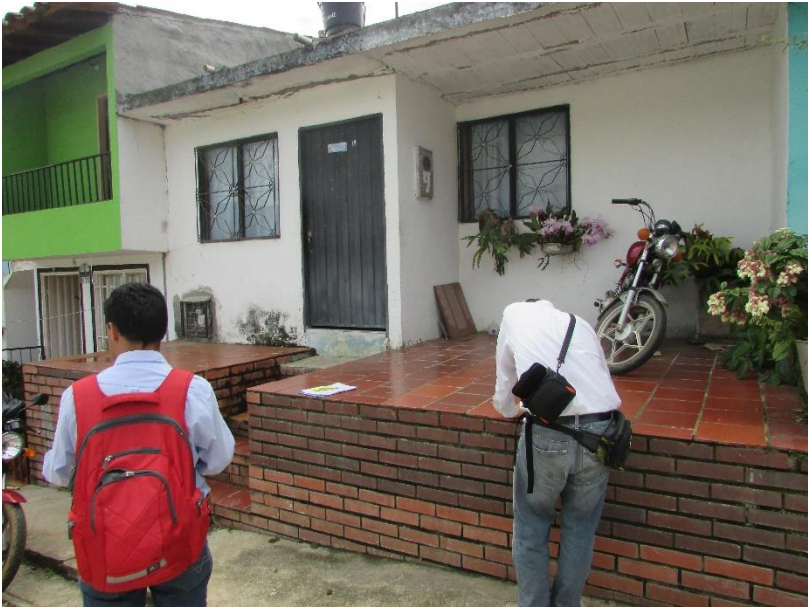
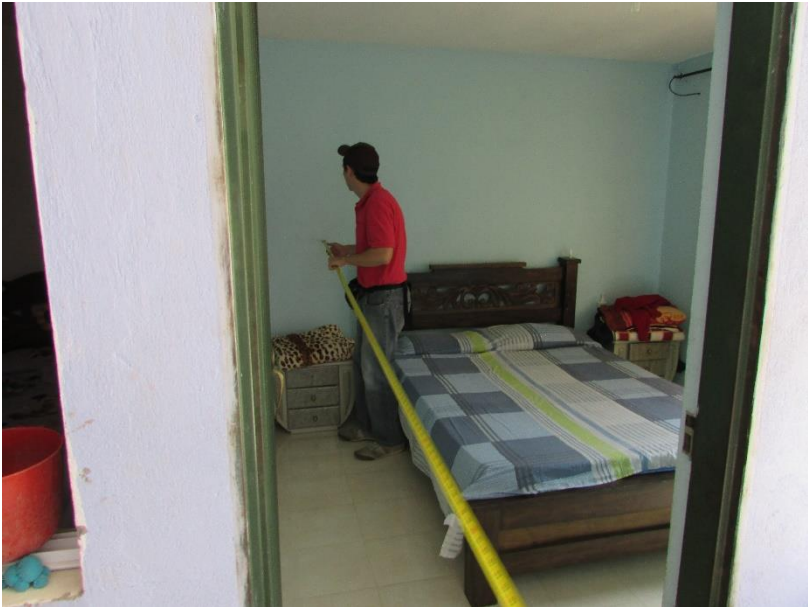
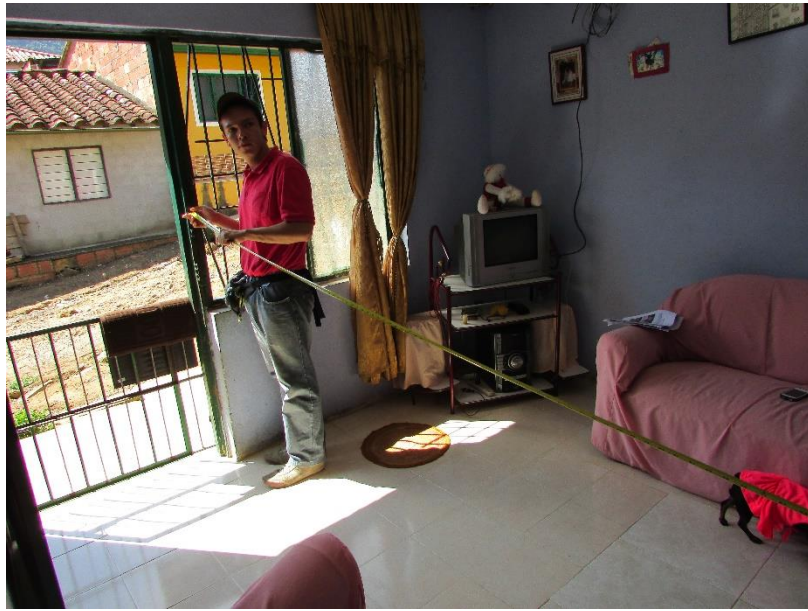
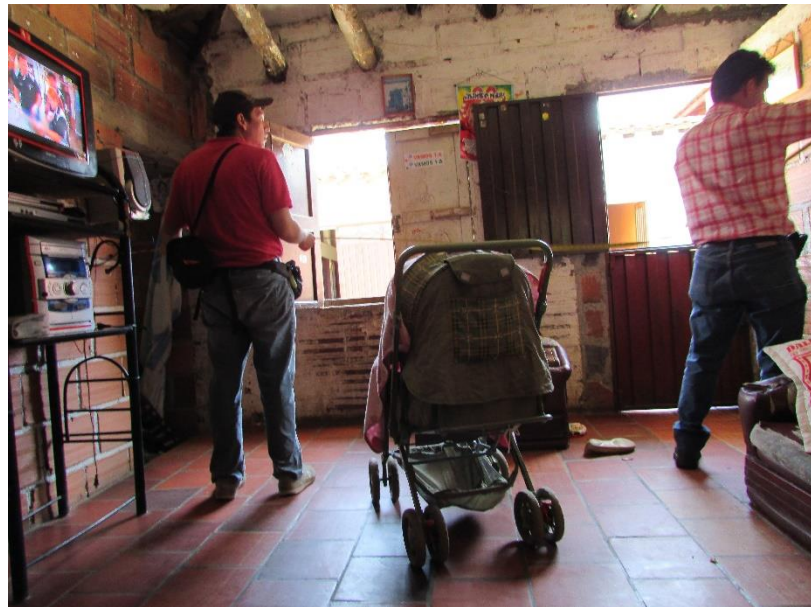
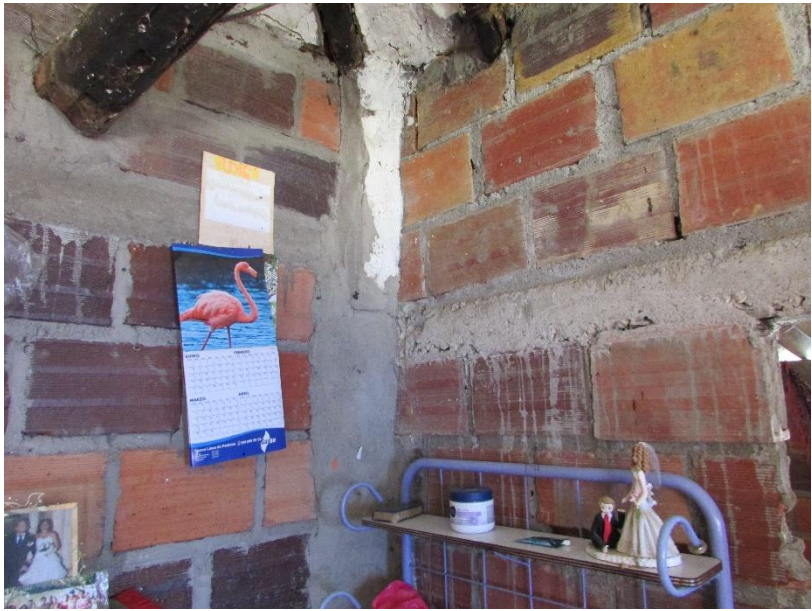
8.3.3 Visita de inspección a mejoramientos de vivienda urbanos del año 2011.

Dichas visitas de inspección, como se mencionó anteriormente se hicieron para verificar las cantidades de obra para ver si cumplían con lo propuesto por el contratista, dichas visitas se hicieron con el interventor del contrato, se anexa el informe de las visitas de inspección y el acta donde consta la visita realizada.

- Se puede decir que la mayoría de las personas se encuentran a gusto con lo que sea realizó en estos mejoramientos.
- En el mejoramiento para María Luisa Quijano Gámez, el mejoramiento contiene muchas fallas en su instalación enchapes, además de que los frisos no están completos en la totalidad, no presenta desagües de aguas residuales, teniendo un hueco donde se almacenan sucias y crea gran cantidad de olores y enfermedades, además que las tejas de la cubierta están mal instaladas lo cual a futuro puede generar goteras
