**INVESTIGACIÓN Y DISEÑO EN FASE FACTIBILIDAD DE
LIBERACIÓN DE INTERFERENCIA DE REDES DE
ALCANTARILLADO EN EL TRAMO URBANO DEL PROYECTO
FÉRREO REGIOTRAM DE OCCIDENTE**

MODALIDAD: PRÁCTICA EMPRESARIAL

UNIVERSIDAD PONTIFICIA BOLIVARIANA
FACULTAD DE INGENIERÍAS
FACULTAD DE INGENIERÍA CIVIL
2021

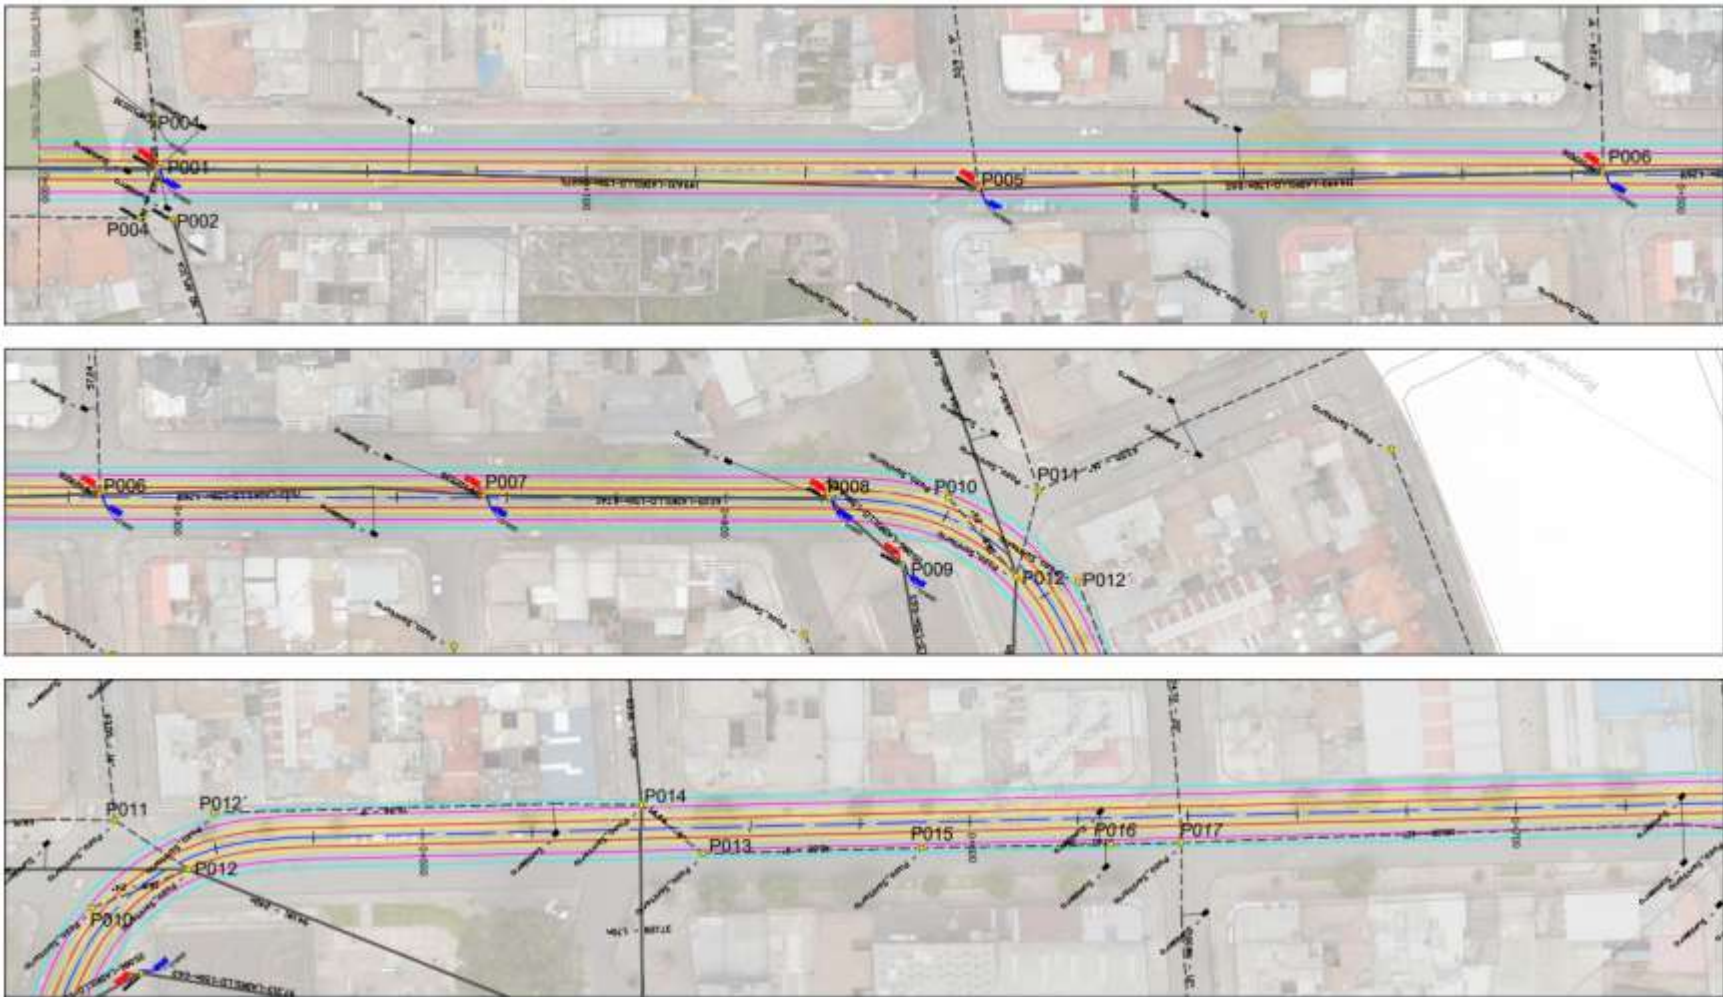
Ilustración 2. Plano Unidad de Ejecución 1

En la **Ilustración 2** se observa el primer plano de la Unidad de ejecución 1.

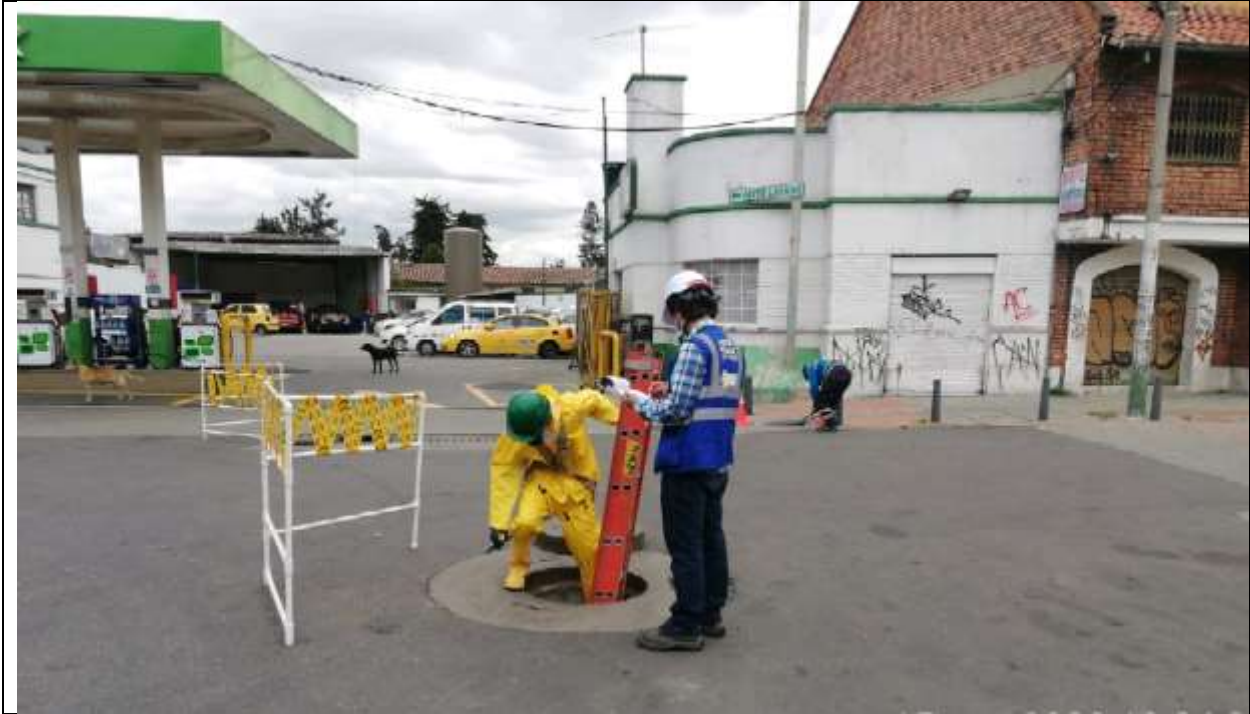
Imagen 1. Apertura pozo P001

Igualmente, se hizo apertura de los pozos de inspección con la ayuda de barras, barras pate cabra, escalera de 8 metros, traje antifluido, señalización y los elementos de protección personal como lo muestra la Imagen 1.

Descripción: Apertura de pozos de inspección en la Carrera 17 con calle 15, Bogotá.

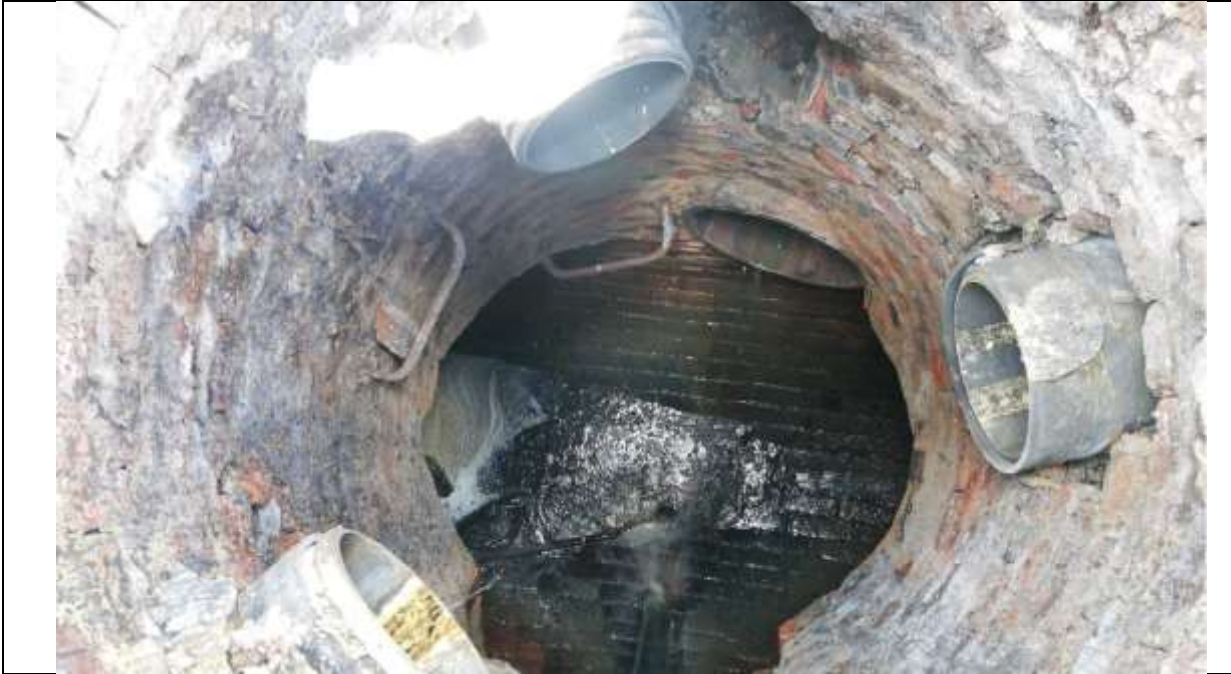
Imagen 2. Pozo P001

Descripción: Interior del pozo de inspección donde se observan tuberías y colector de la red en cuestión.

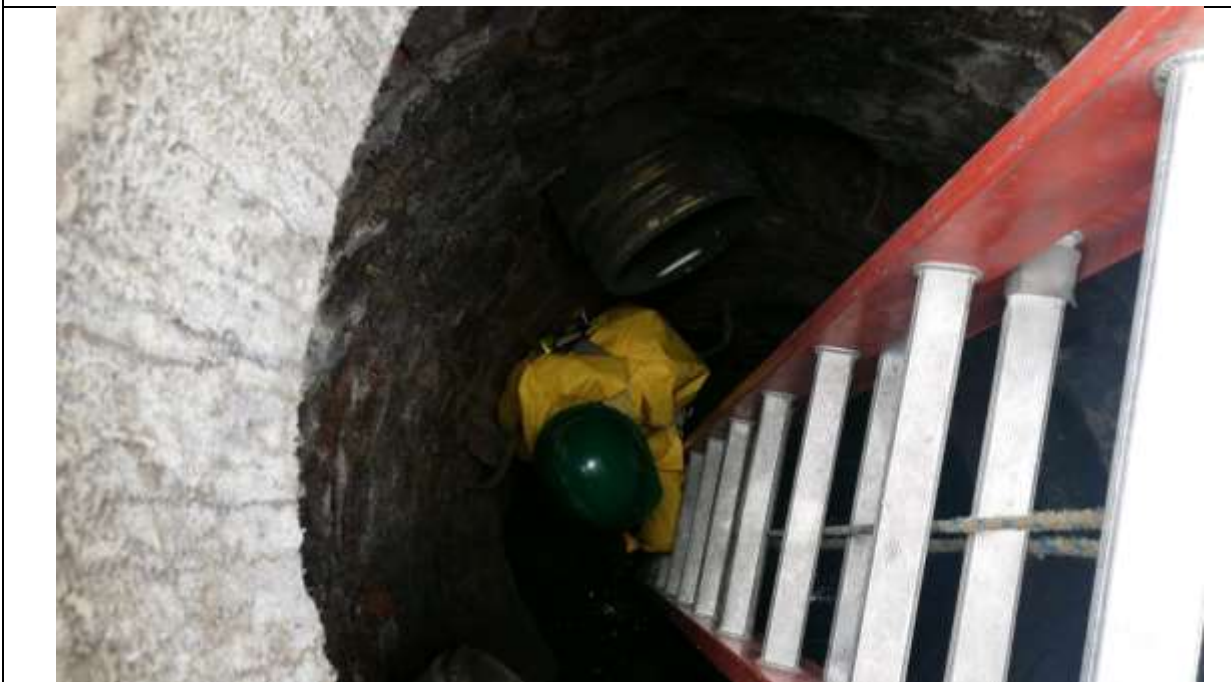
Imagen 3. Pozo P001

Descripción: Trabajador verificando medidas y estado del pozo de inspección en el interior del mismo.

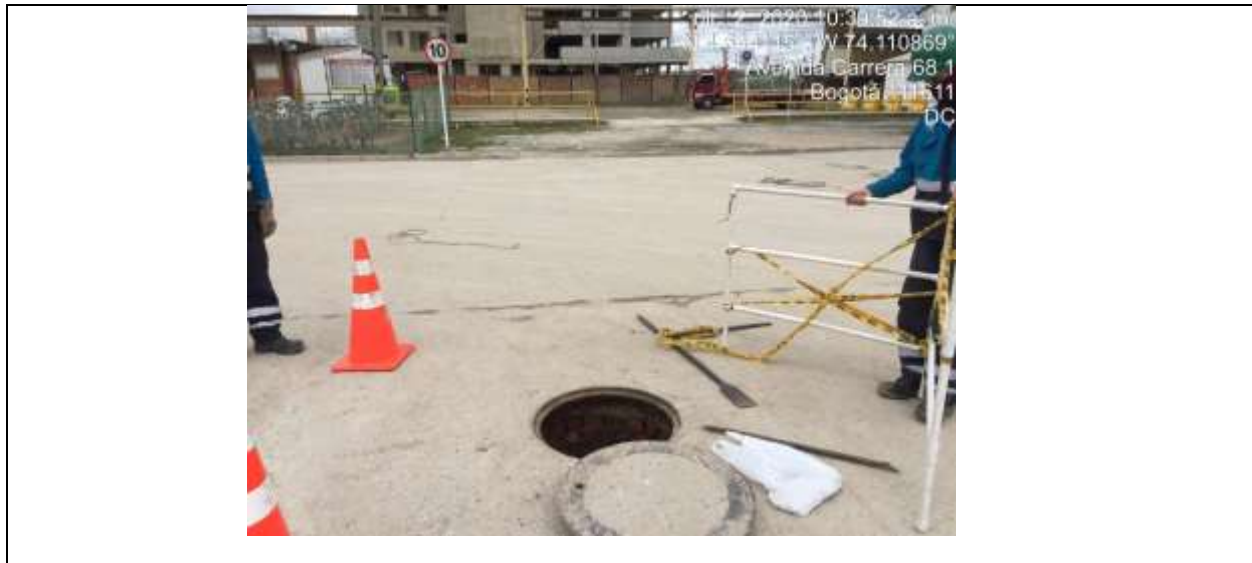
Imagen 5. PK5

Descripción: Apertura de pozos de inspección en el Patiotaller (PK5), Av Calle 22 con Carrera 68, Bogotá.

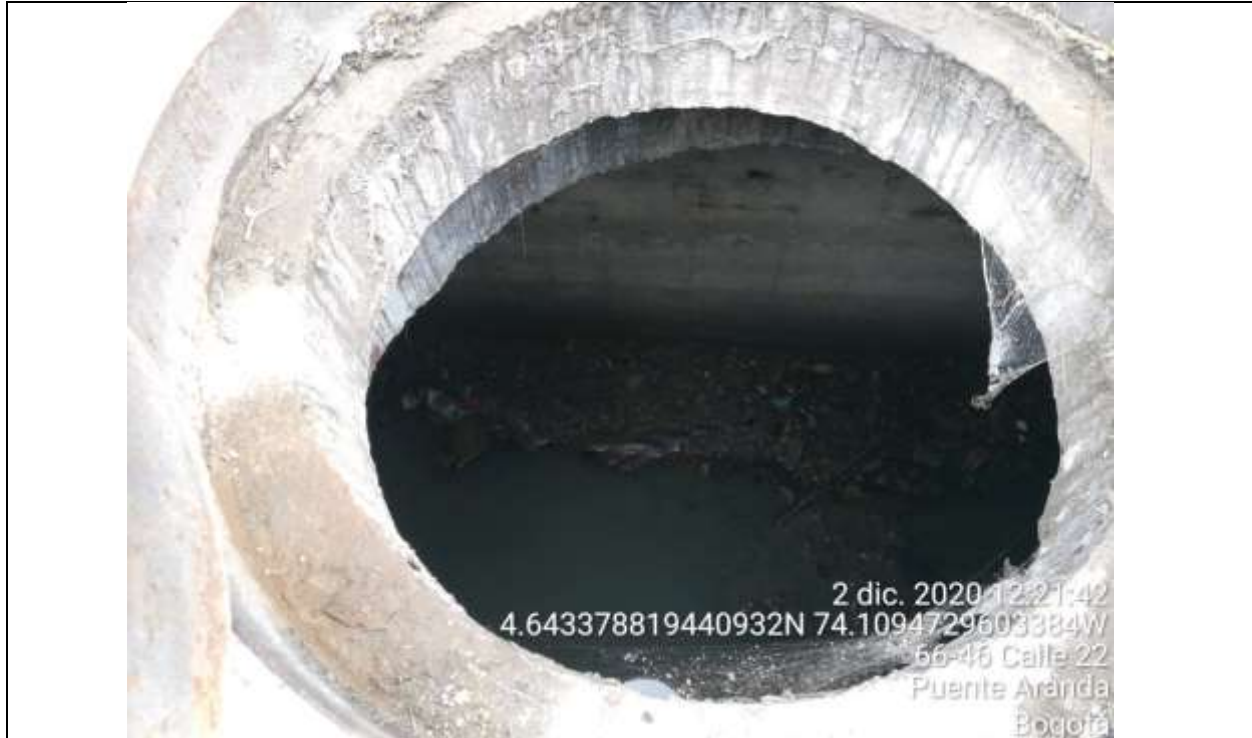
Imagen 8. Box Culvert PK5

Del recorrido en el patio taller se resalta el hallazgo de redes de alcantarillado pluvial que están conformados por estructuras box Culvert (secciones rectangulares) de casi dos metros de

ancho que reciben las aguas pluviales provenientes del interior de la cementera Argos y el patio taller como lo muestra la *imagen 8 e imagen 9*, y entregan en dirección al norte, cruzando la vía férrea.

Descripción: Red Box Culvert de alcantarillado pluvial al costado sur occidental del PK5.

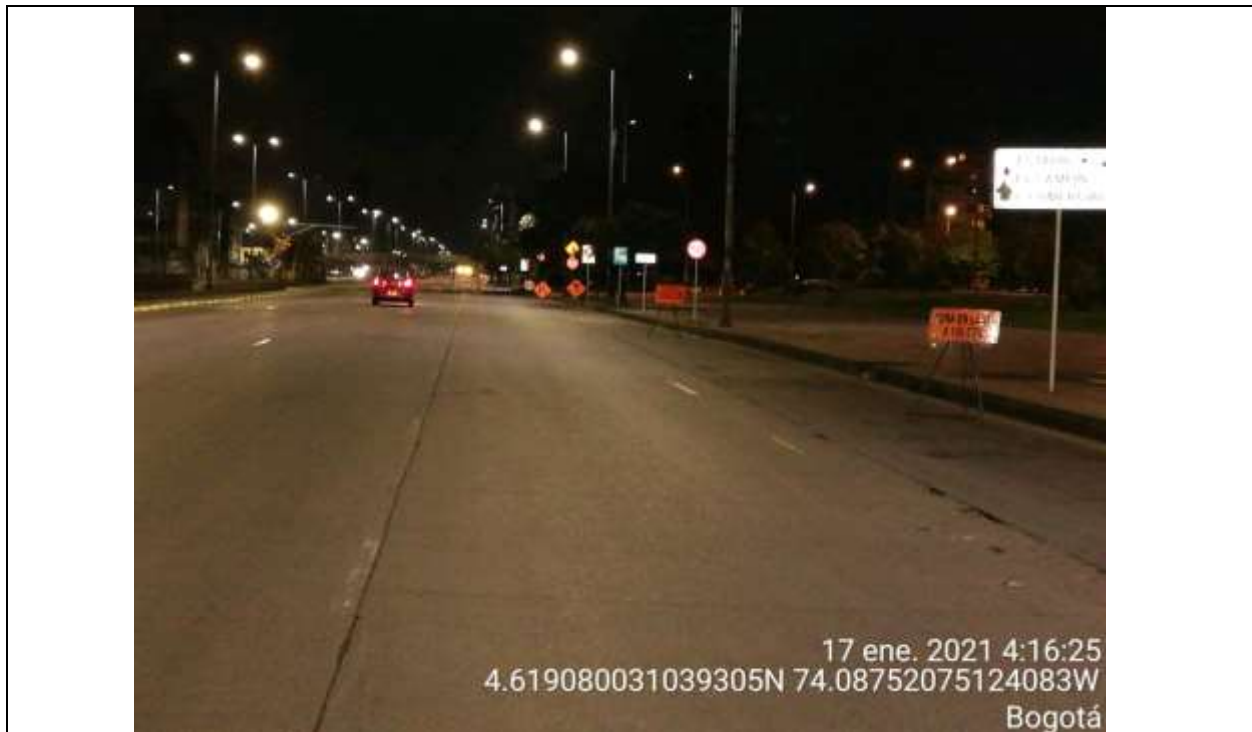
Imagen 10. Señalización PMT

Descripción: Señalización a 100 metros del lugar de la actividad.

Las señales deben ser colocadas metros antes del lugar donde se están realizando los trabajos y deben ser visibles para que los conductores de los vehículos puedan ver las señales y empiecen a reducir la velocidad varios metros antes del lugar donde se ejecutan las actividades para evitar cualquier tipo de accidente o inconveniente en la vía.

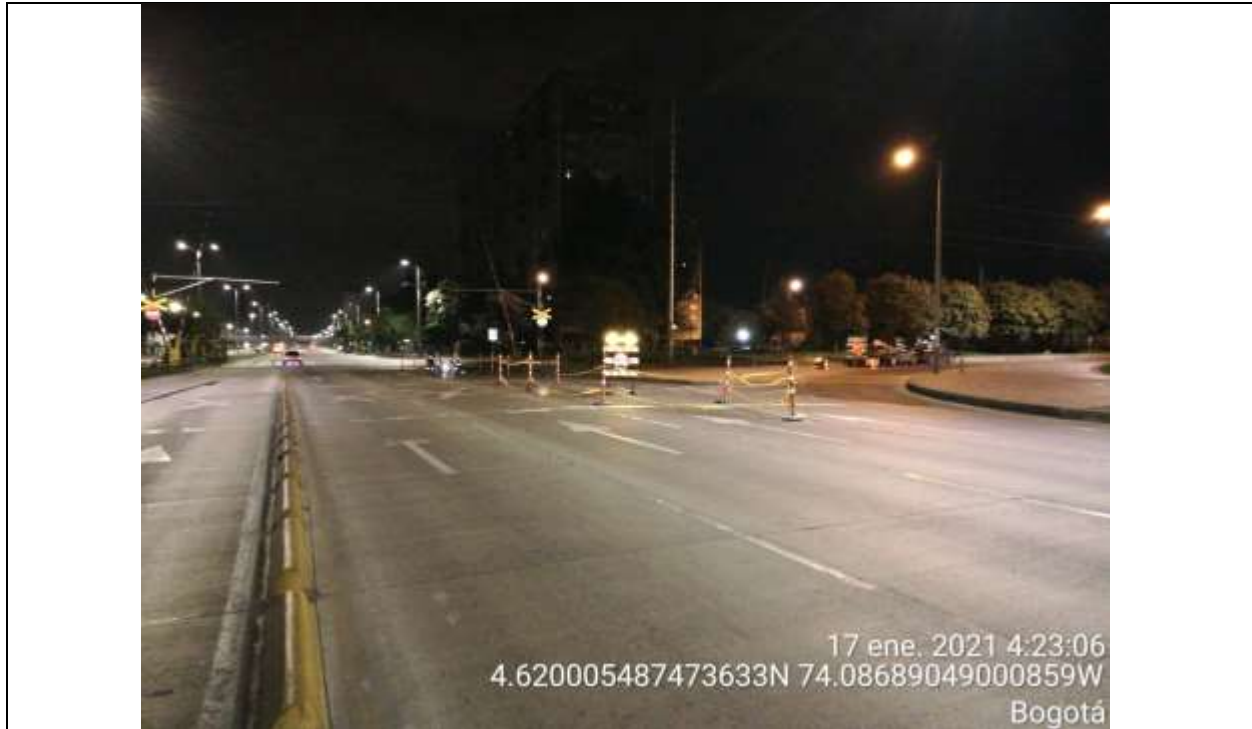
Imagen 11. Señalización PMT

Descripción: Señalización luminosa de desvío y cerramiento con colombinas en la Avenida NQS.

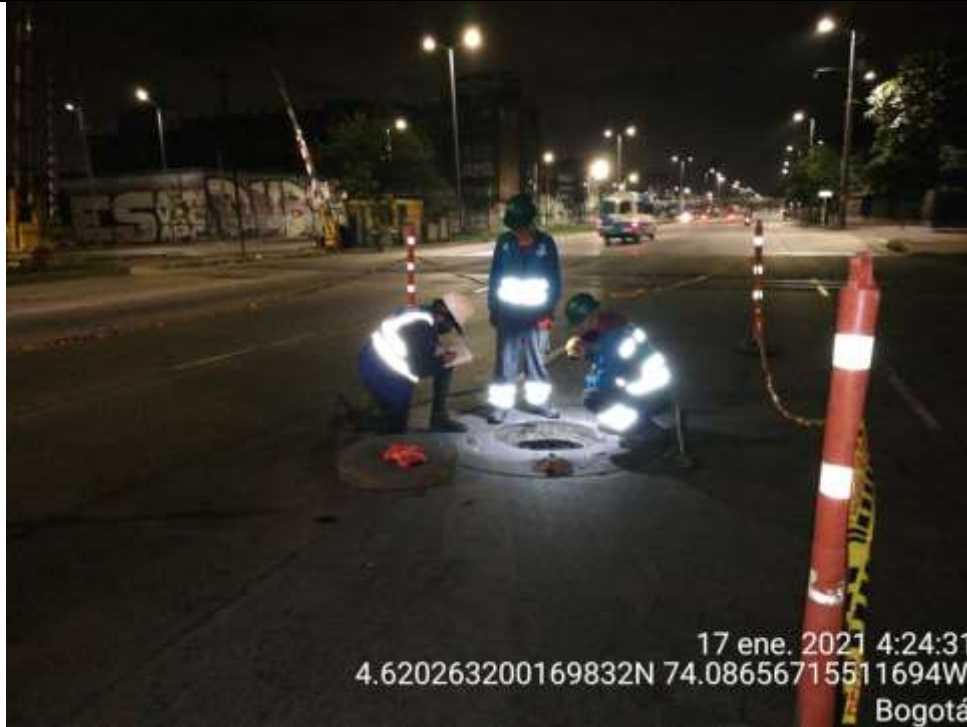
Imagen 12. Registro de datos PMT

El procedimiento de apertura y toma de datos se realizó de la misma manera como se ha venido mencionado anteriormente con el respectivo formato de inspección de pozos, tomando las medidas correspondientes a profundidad, cota clave, cota batea, diámetro de cilindro, diámetro de tubería y condiciones en las que se encuentra la tubería en estudio.

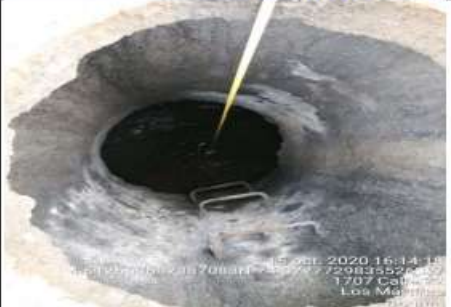
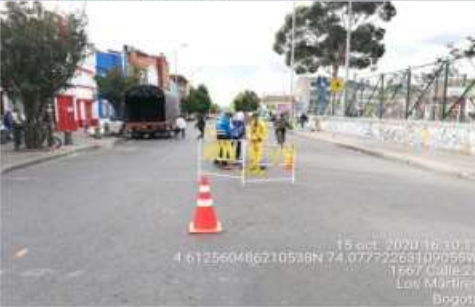
| INVENTARIO DE REDES | | | |
|--|--|---|---|
| Foto No.: | CMP110254-POZO012 - P012_003 | Foto No.: | CMP110254-POZO012 - P012_005 |

| INVENTARIO DE REDES | | | |
|--|--|---|---|
| REGISTRO FOTOGRÁFICO (previo a las intervenciones) | | | |
