**BASE DE DATOS DE VIBRACIONES PARA ANALISIS DE FALLAS EN  
RODAMIENTOS DE BOLAS**

**UNIVERSIDAD PONTIFICIA BOLIVARIANA  
ESCUELA DE INGENIERÍA Y ADMINISTRACIÓN  
FACULTAD DE INGENIERÍA MECÁNICA  
BUCARAMANGA  
2009**

**Trabajo de grado para optar por el título de  
INGENIERO MECÁNICO**

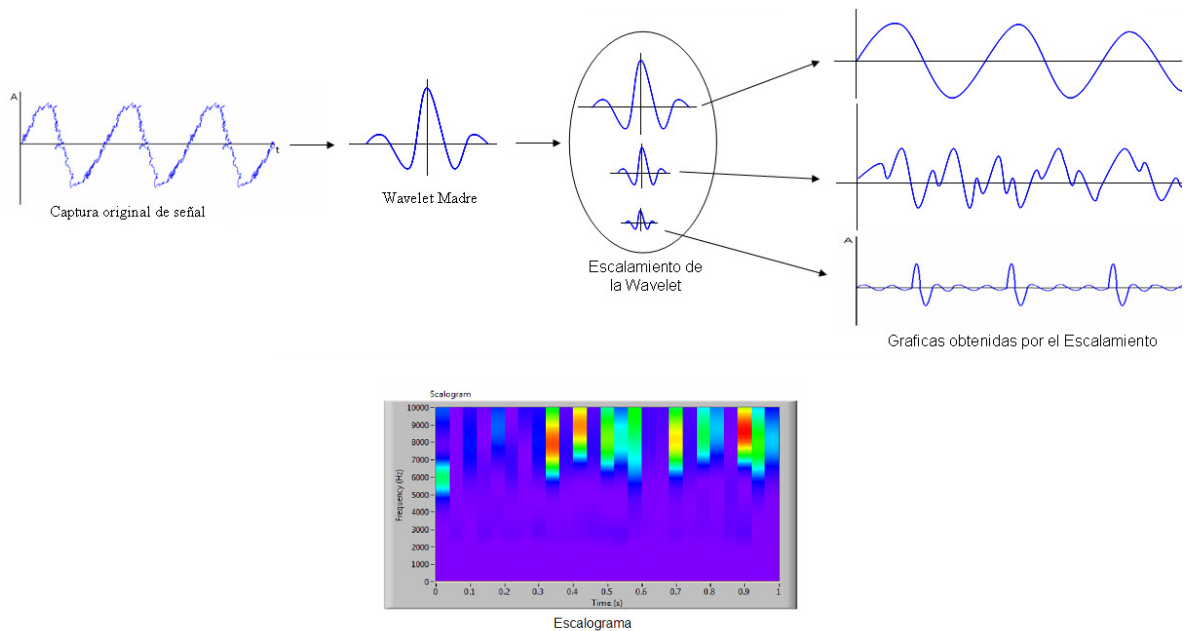
Figura 7: Procesamiento por Wavelets  
Autor: Alvaro Alvarez Florez

En la figura 7 se muestra un breve ejemplo de como funciona la técnica de wavelets, partiendo de capturar la señal, definiendo la wavelets madre que se utilizara, dando el escalamiento el cual consiste en definir cuantos tamaños de la wavelets madre van a ver en nuestro procesamiento y por ultimo veremos el escalograma que es una grafica 3D donde nos visualiza tiempo del suceso, amplitud de la muestra o wavelet y la severidad del daño.

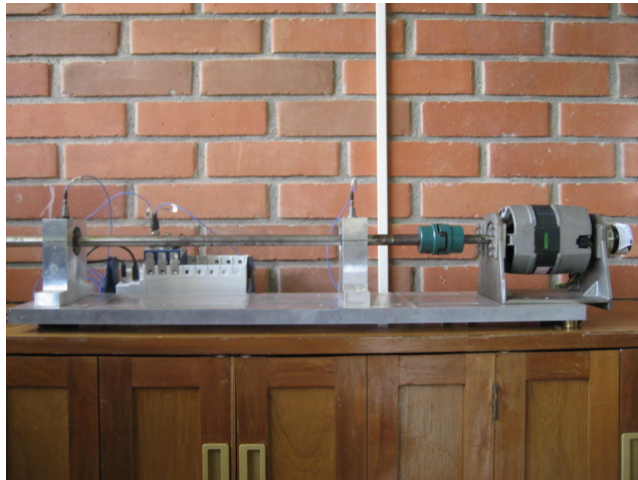
También cuenta con un motor General Electric de 1Hp a corriente directa el cual puede variar su velocidad por medio de un modulo que consta de una tarjeta controladora de motor con giro invertido cód: 350-590-016, tres potenciómetros lineales con los cuales se puede graduar la velocidad deseada para el funcionamiento del banco, tres pulsadores que inician el sentido de giro y parada del motor.

Figura 9: Banco de Pruebas rodamientos de bolas de carga radial.

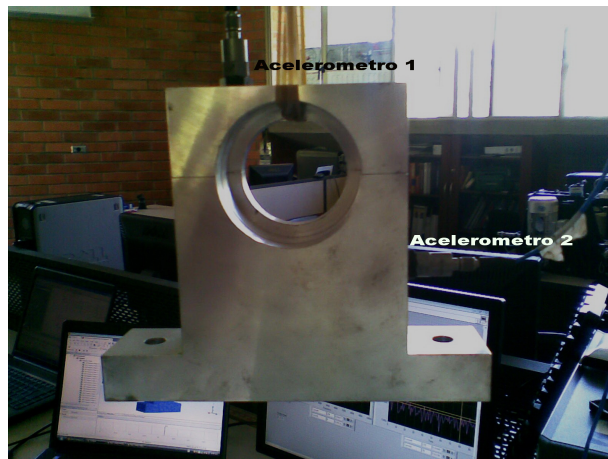
Figura 12: Ubicación acelerómetros Prueba 1.  
Autor: Alvaro Alvarez Florez

En esta prueba se ubicaron los acelerómetros como se muestran en la Figura 12, se le ocasionó un golpe en la parte inferior a la chumacera con el martillo de pruebas con punta dura y obteniendo las siguientes figuras de frecuencias de respuestas de las chumaceras (Fig. 13):

En esta prueba se ubicaron los acelerómetros como se muestran en la Figura 12, se le indujo un impacto en la parte Posterior con el martillo de pruebas con punta dura y obteniendo las siguientes figuras de frecuencias de respuestas de las chumaceras (fig. 14):

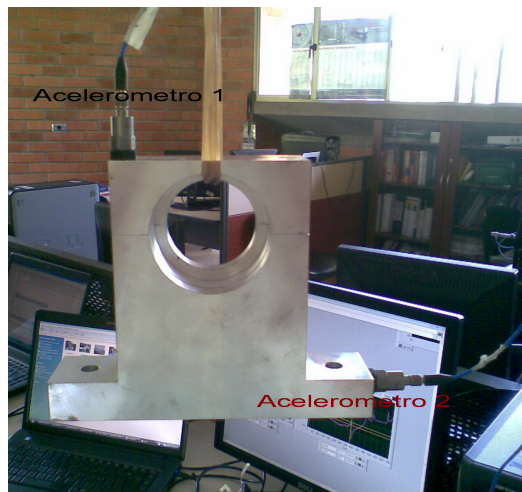
Figura 15: Ubicación acelerómetros Prueba 2. [1].

En esta prueba se ubicaron los acelerómetros como se muestran en la Figura 15, se le ocasiono un impacto en la parte inferior a la chumacera con el martillo de pruebas y obteniendo las siguientes figuras (Fig. 16):

En esta prueba se ubicaron los acelerómetros como se muestran en la Figura 15, se le ocasionó un impacto en la parte posterior a la chumacera con el martillo de pruebas y obteniendo las siguientes figuras (Fig. 17):

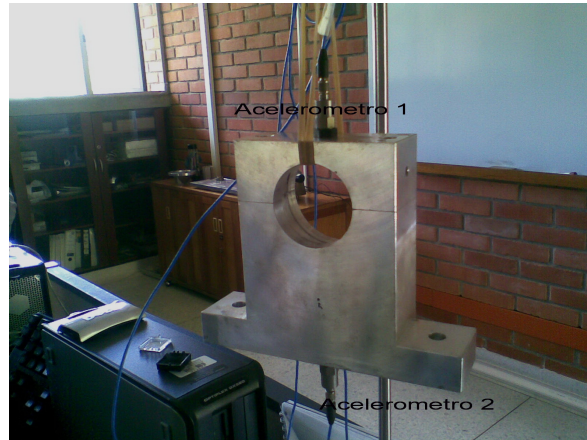
Figura 18: Ubicación acelerómetros Prueba 3.  
Autor: Alvaro Alvarez Florez

En esta prueba se ubicaron los acelerómetros como se muestran en la Figura 18, se le ocasiono un impacto en la parte inferior a la chumacera con el martillo de pruebas y obteniendo las siguientes figuras (Fig. 19):

En esta prueba se ubicaron los acelerómetros como se muestran en la Figura 18, se le ocasiono un impacto en la parte posterior a la chumacera con el martillo de pruebas y obteniendo las siguientes figuras (Fig.20):

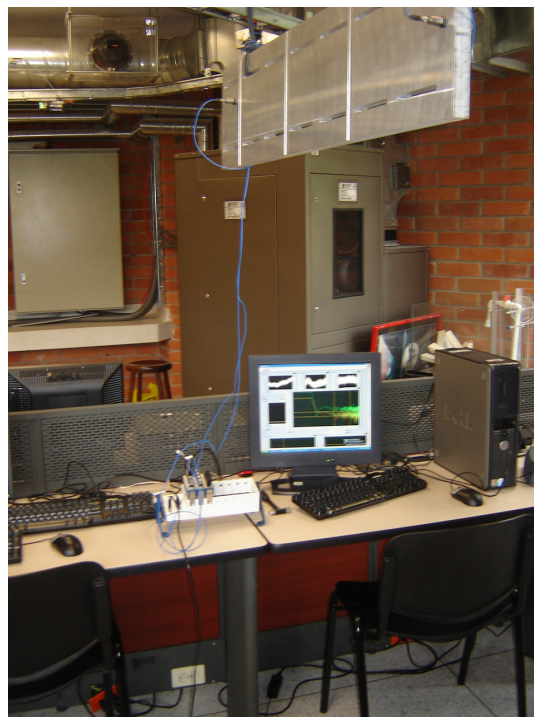
Figura 22. Equipos utilizados.  
Autor: Alvaro Alvarez Florez

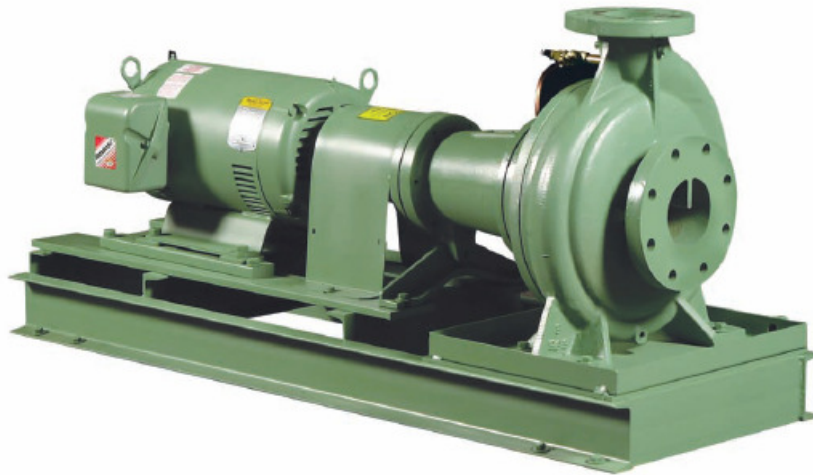
Son dos bombas de iguales características pero prestan un servicio diferente cada una, tenemos una bomba para agua fría y una para agua de condensación, las bombas son marca TACO, modelo FI2508. [7]

Figura 26: Bomba TACO FI2508. [7]

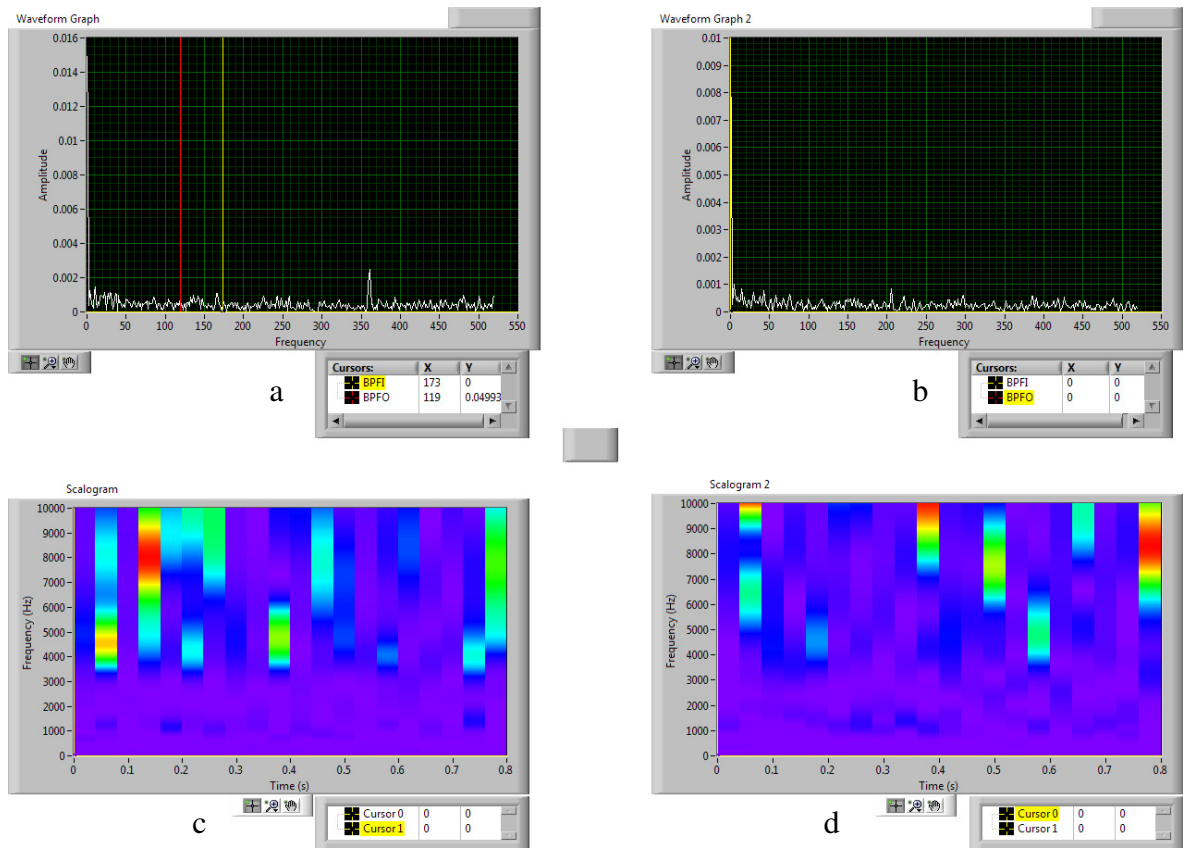
Figura 30: a)Enveloping rodamiento 3, b)Enveloping rodamiento 4, c) Wavelets rodamiento 3, d)Wavelets rodamiento 4; muestra 3 BAC 01.

En la figura 30 (a) se observa el espectro de la técnica enveloping aplicada a la muestra del rodamiento número tres de la BAC 01, donde se evidencia el no deterioro en las partes del rodamiento.

En la figura 30 (b) se observa el espectro de la técnica enveloping aplicada a la muestra del rodamiento número cuatro de la BAC 01, donde se evidencia el no deterioro en las partes del rodamiento.

En la figura 30 (c) se observa la técnica Wavelets aplicada a la muestra del rodamiento número tres de la BAC 01, donde se evidencia el no deterioro en las partes del rodamiento.

En la figura 30 (d) se observa la técnica Wavelets aplicada a la muestra del rodamiento número cuatro de la BAC 01, donde se evidencia el no deterioro en las partes del rodamiento.

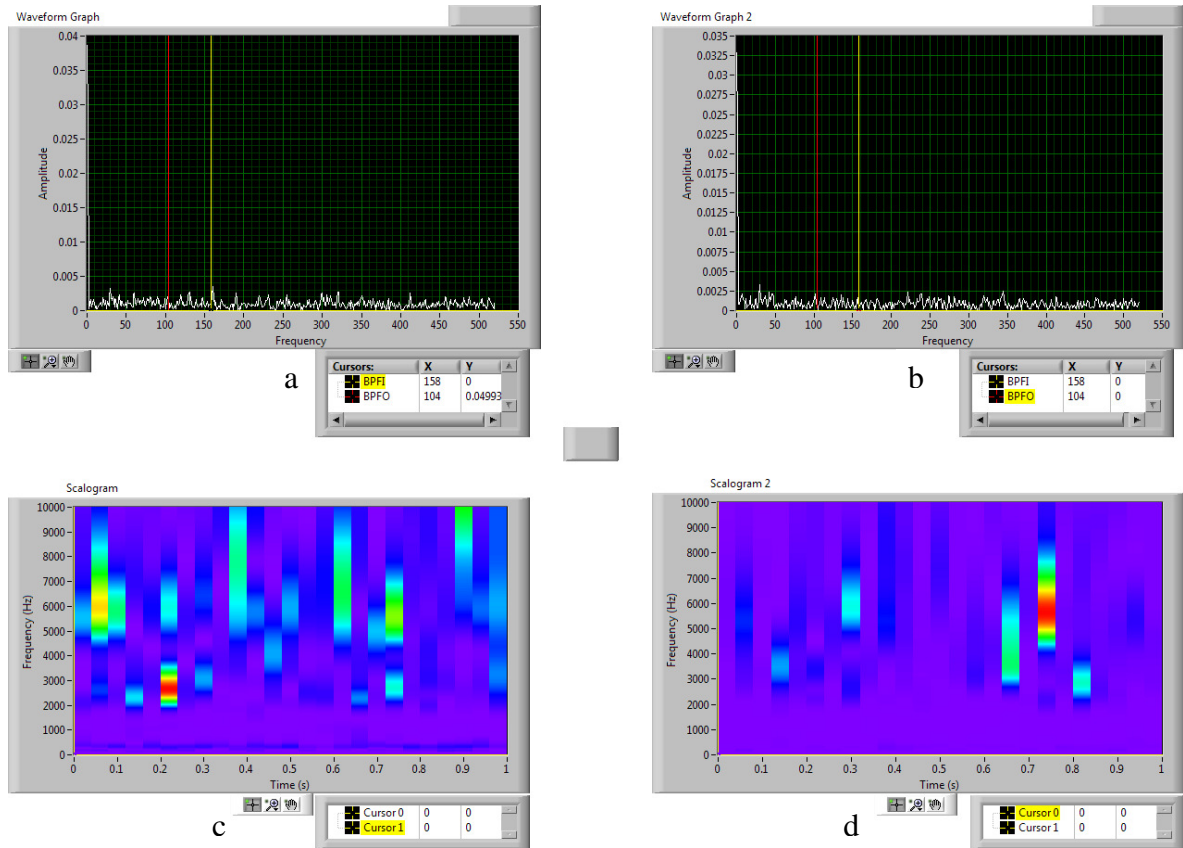
Figura 31: a)Enveloping rodamiento 1, b)Enveloping rodamiento 2, c) Wavelets rodamiento 1, d)Wavelets rodamiento 2; muestra 2 BAC 01.

En la figura 31 (a) se observa el espectro de la técnica enveloping aplicada a la muestra del rodamiento número uno de la BAC 01, donde se evidencia el no deterioro en las partes del rodamiento.

En la figura 31 (b) se observa el espectro de la técnica enveloping aplicada a la muestra del rodamiento número dos de la BAC 01, donde se evidencia el no deterioro en las partes del rodamiento.

En la figura 31 (c) se observa la técnica Wavelets aplicada a la muestra del rodamiento número uno de la BAC 01, donde se evidencia el no deterioro en las partes del rodamiento.

En la figura 31 (d) se observa la técnica Wavelets aplicada a la muestra del rodamiento número dos de la BAC 01, donde se evidencia el no deterioro en las partes del rodamiento.

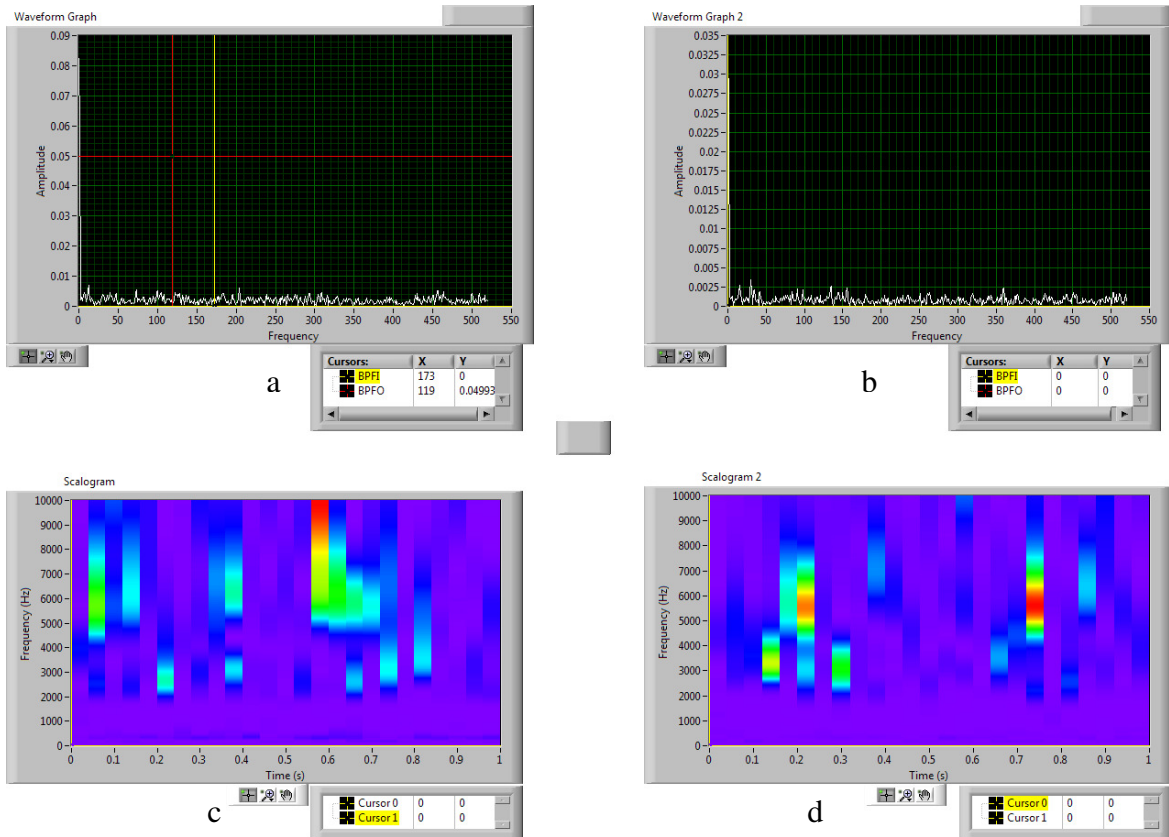
Figura 33: a)Enveloping rodamiento 3, b)Enveloping rodamiento 4, c) Wavelets rodamiento 3, d)Wavelets rodamiento 4, BAF-CP-01 muestra5. [1]  
 Autor: Alvaro Alvarez Florez

En la figura 33 (a) se observa el espectro de la técnica enveloping aplicada a la muestra del rodamiento número tres de la BAF-CP-01, donde se evidencia el no deterioro en las partes del rodamiento.

En la figura 33 (b) se observa el espectro de la técnica enveloping aplicada a la muestra del rodamiento número cuatro de la BAF-CP-01, donde se evidencia el no deterioro en las partes del rodamiento.

En la figura 33 (d) se observa la técnica Wavelets aplicada a la muestra del rodamiento número cuatro de la BAF-CP-01, donde se evidencia el no deterioro en las partes del rodamiento.

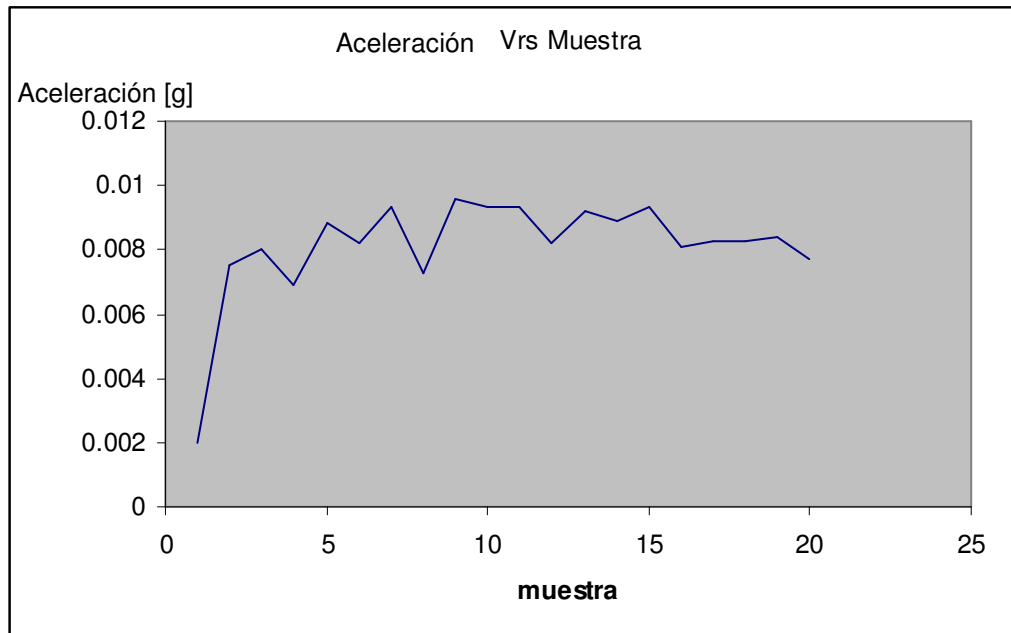
Figura 39: Muestras de la BAF-CP-01 Vrs valor de la aceleración pico de la componente BPF1 en gravedades.  
 Autor: Alvaro Alvarez Florez

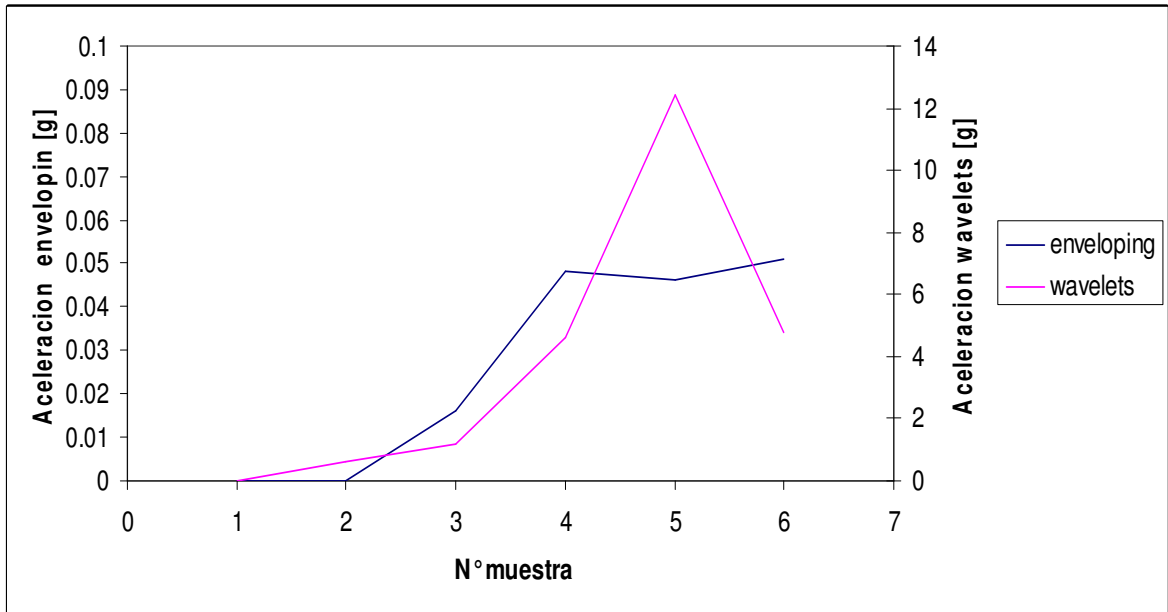
Figura 46: Enveloping y wavelets del rodamiento 1 banco de pruebas  
 Autor: Alvaro Alvarez
