**PLAN DE MANTENIMIENTO PREVENTIVO Y CORRECTIVO DE EQUIPOS  
QUE INTERVIENEN EN EL DESARROLLO DEL PROYECTO  
HIDROELÉCTRICO PORCE III**

UNIVERSIDAD PONTIFICIA BOLIVARIANA  
FACULTAD DE INGENIERIA Y ADMINISTRACION  
ESCUELA DE INGENIERIA MECANICA  
BUCARAMANGA  
2008

PRACTICA EMPRESARIAL REALIZADA PARA OPTAR POR EL TITULO DE  
INGENIERO MECANICO

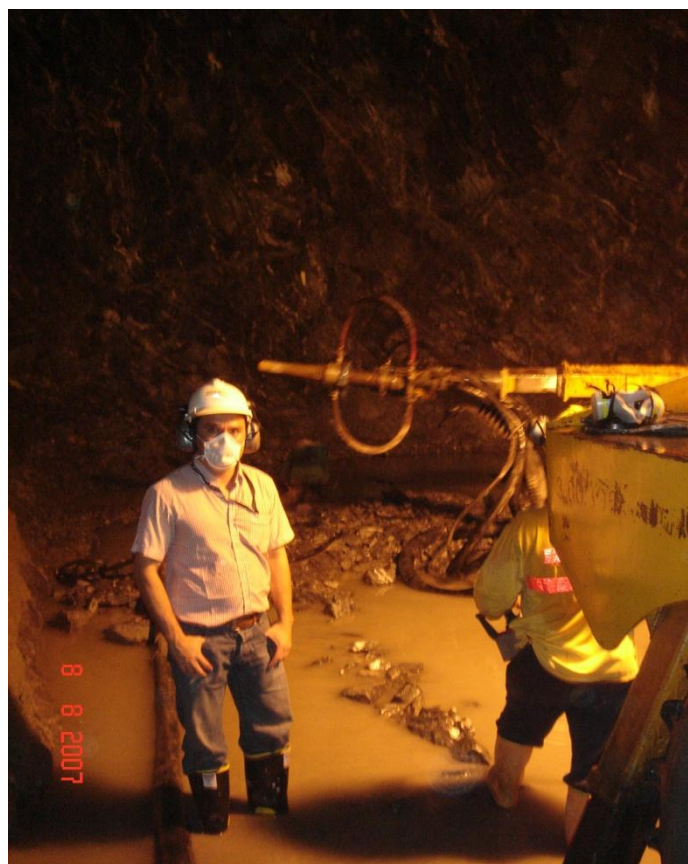
Figura 1 - Ingeniero practicante acompañando **Robojet Sika PM500** durante lanzado de concreto

Es importante aclarar que el ingeniero practicante es el directo responsable de este seguimiento, es quien envía la información a diario vía e-mail, y es quien diseño el formato para este seguimiento, también el ingeniero practicante hace acompañamiento del equipo cuando este permanece no disponible en el frente de trabajo (figura 1), ya sea por falla mecánica o inactividad.

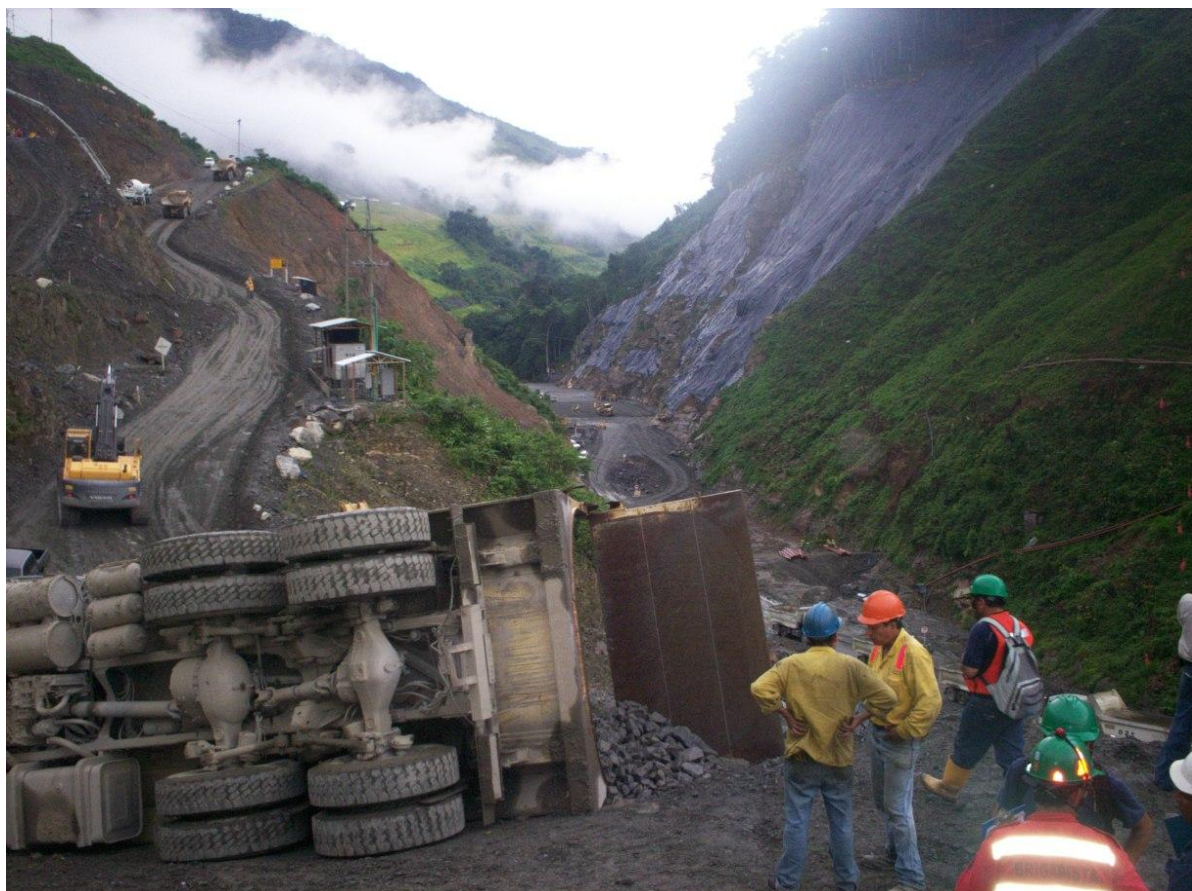
Imagen 3 – accidente Iveco Trakker en atagüía, imagen tomada por el Ing. Practicante

- Acompañamiento de equipos e accidentes, esta actividad se hace en conjunto con S&SO (seguridad industrial y salud ocupacional), y se realiza para determinar las causas del accidente, si es por mala operación del equipo, uso inadecuado o fallas mecánicas entre otras. (imagen 3)

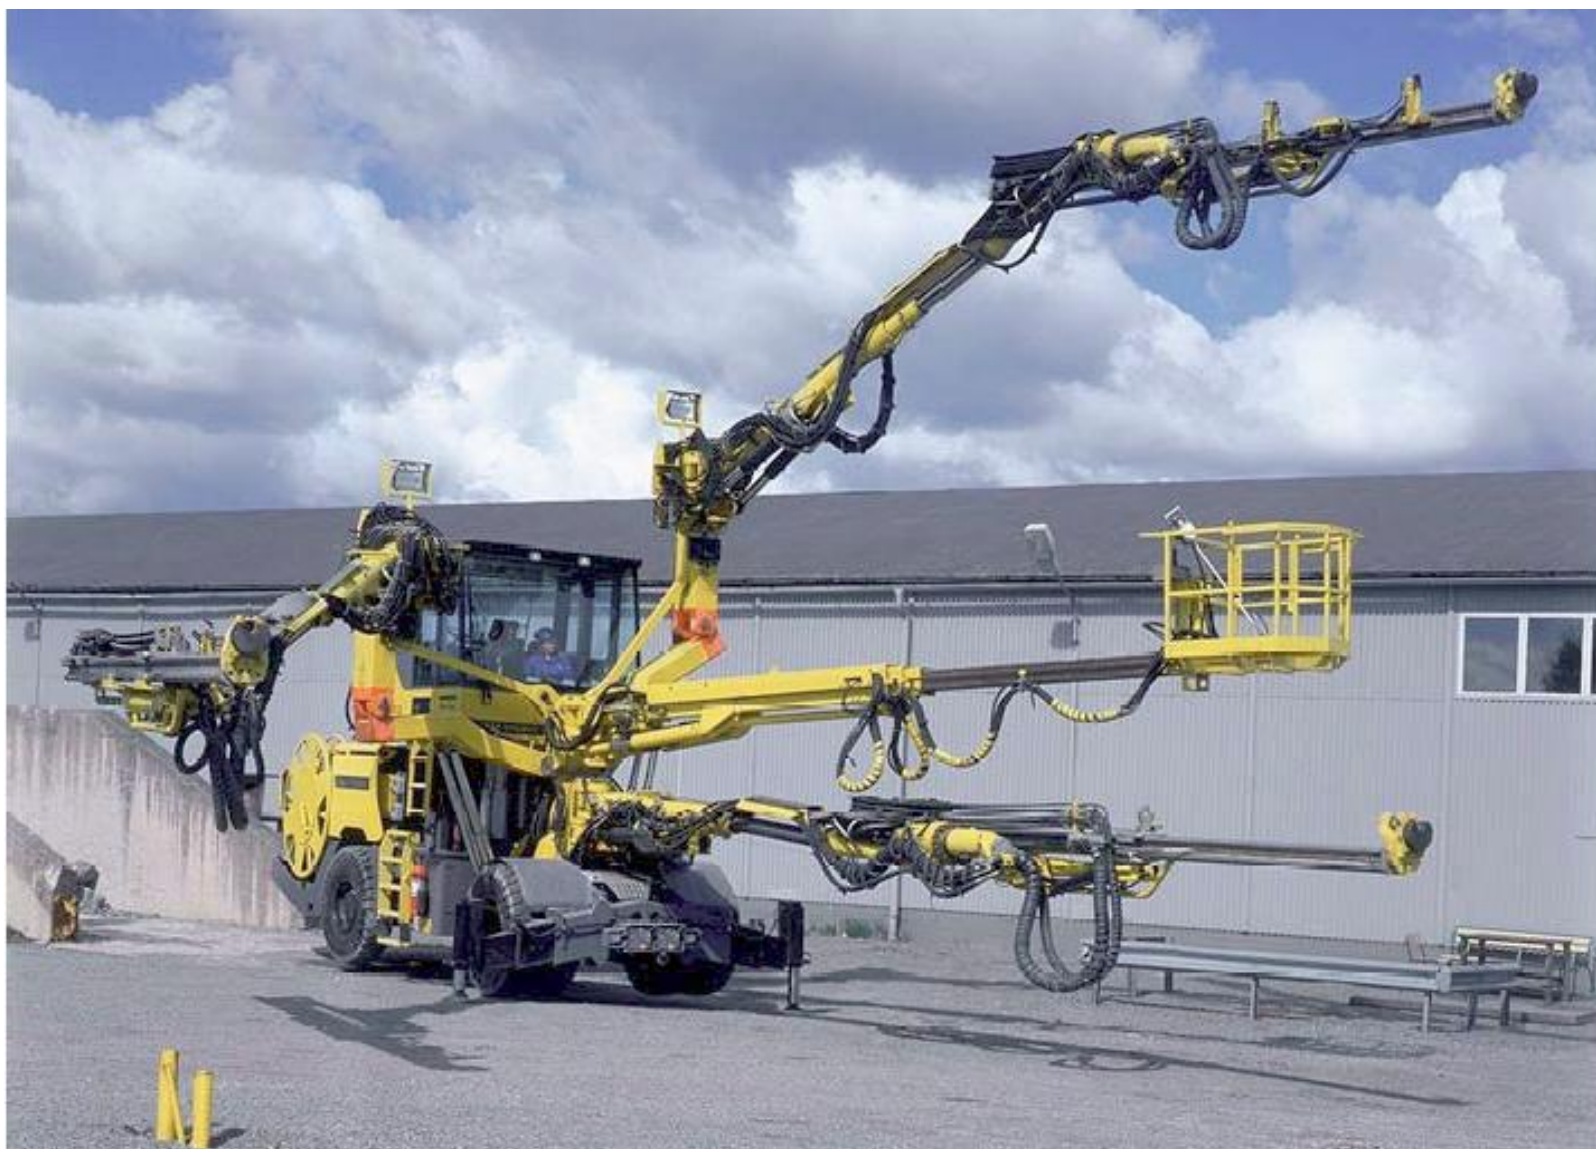
## **ROCKET BOOMER XL3C**

Hydraulic tunnelling rig with high reaching Eagle console for railway tunnels and underground caverns.

For sections up to 179 m<sup>2</sup>.

Picture shows rig with optional equipment mounted.

All dimensions in mm.

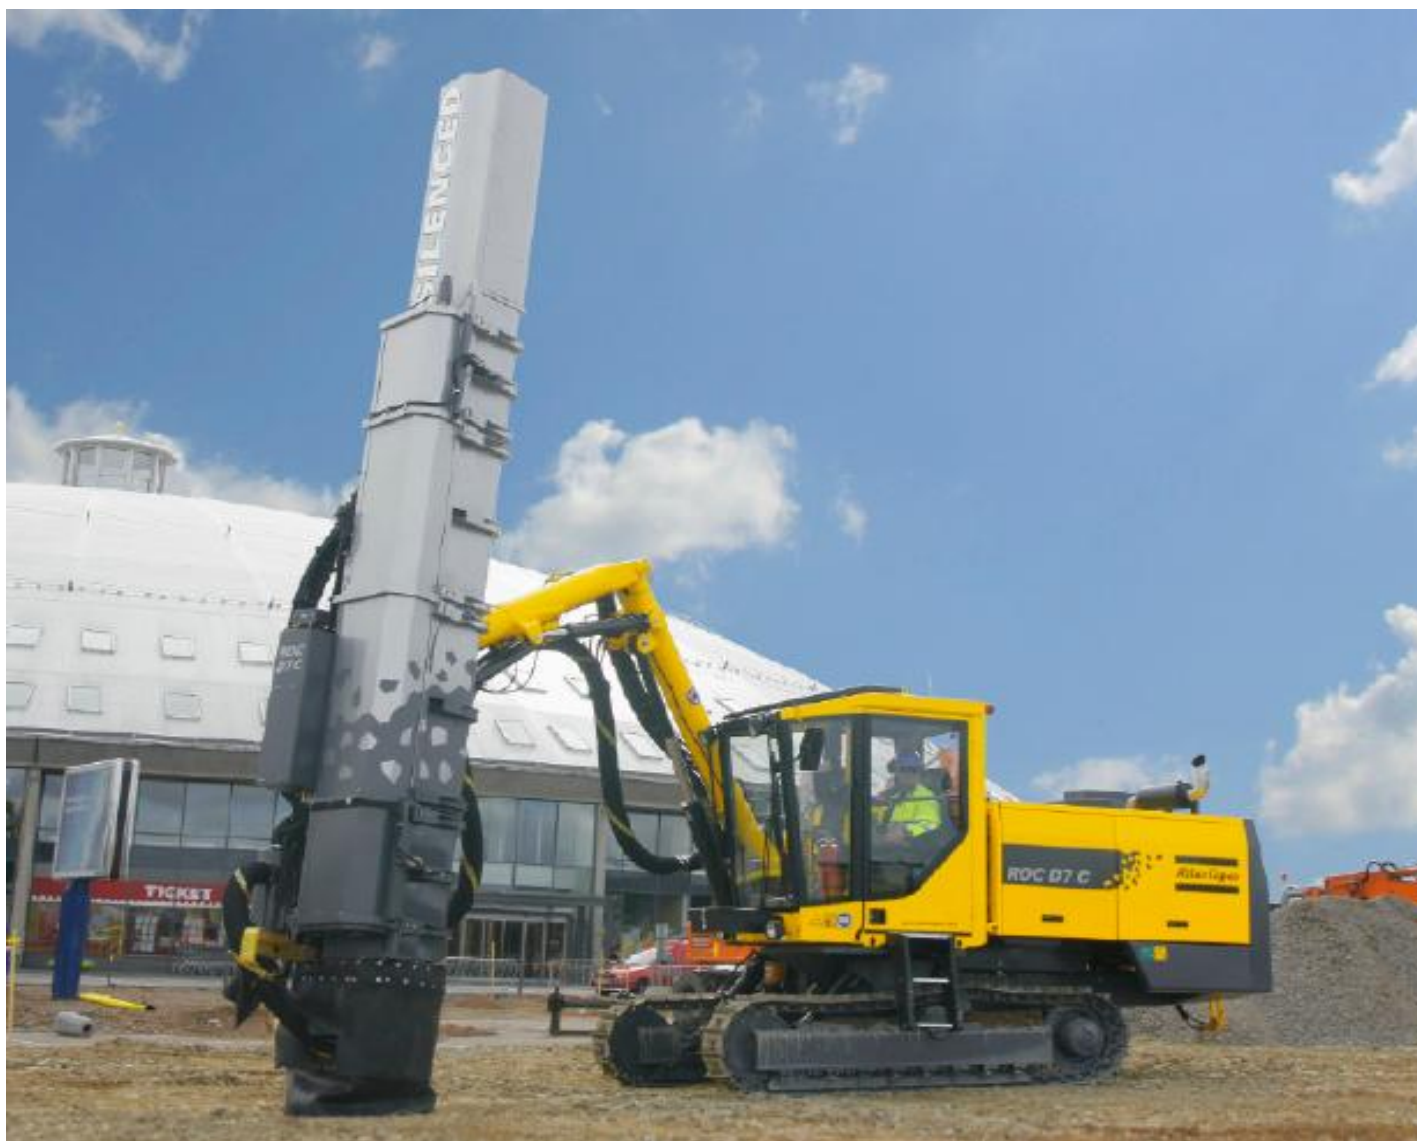
**ROCDRILL D7**

# Technical data Silenced ROC

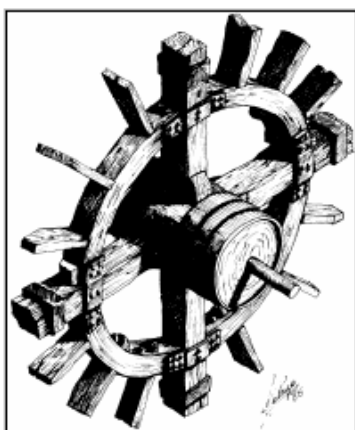
Rueda hidráulica

A lo largo de este artículo nos centraremos en el aprovechamiento de la energía de los ríos para producir energía eléctrica aunque su utilización es mucho más antigua. Griegos y romanos ya utilizaban las ruedas hidráulicas; los primeros empleos de éstas fueron para elevar el agua por encima del cauce del río para regadío y para la molienda de grano; aún en nuestros días siguen existiendo molinos de río con funcionamiento similar a los romanos.

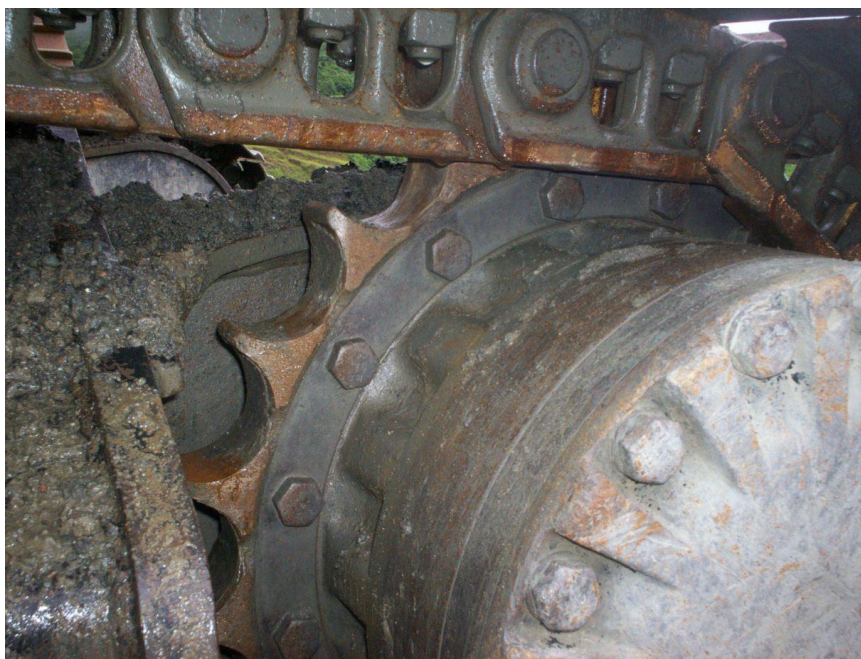
*Sprocket con desgaste acentuado*

- Evaluar la manera de como esta siendo operado el equipo facilita la detección de fallas repetidas, como por ejemplo estructuras de equipo golpeados durante el cargue de rezaga en los túneles (Anexo 6), esta información debe ser entregada en informes que el ingeniero practicante elabora.

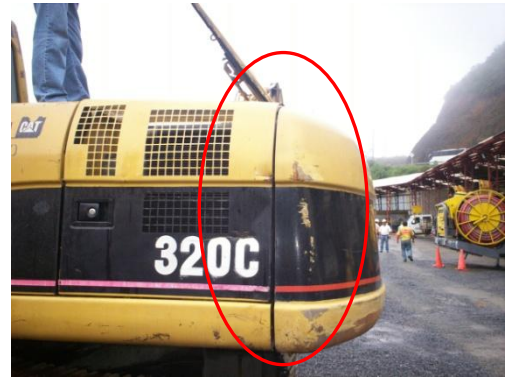
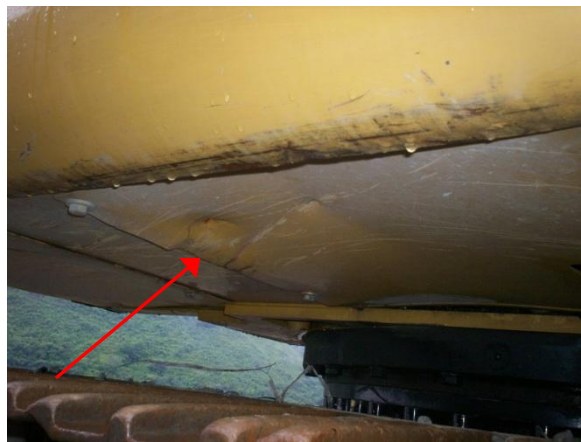
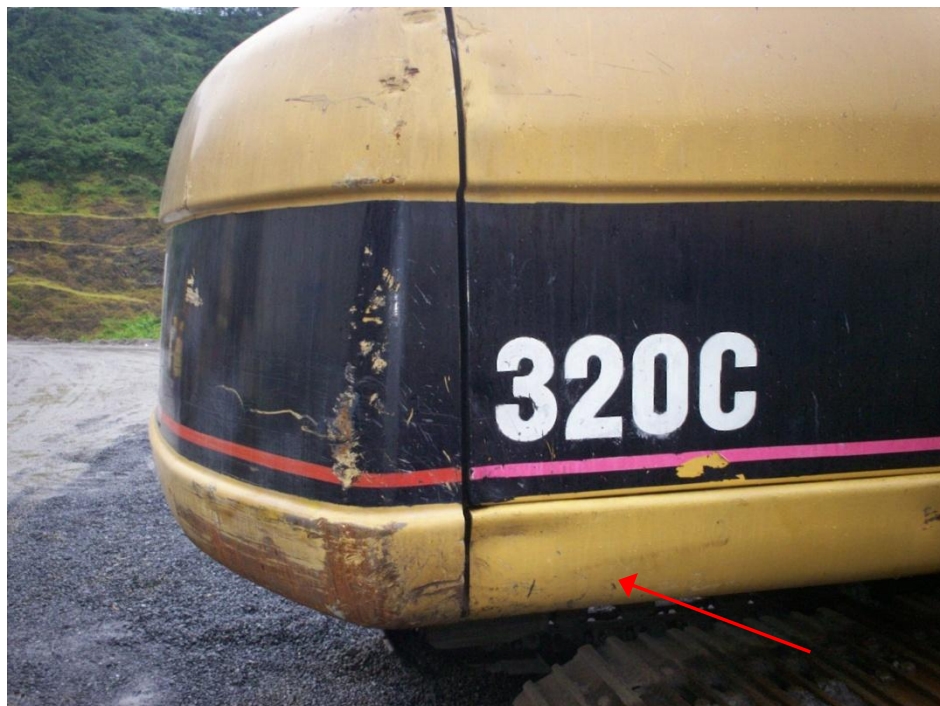
*Estructura afectada por diferentes golpes*

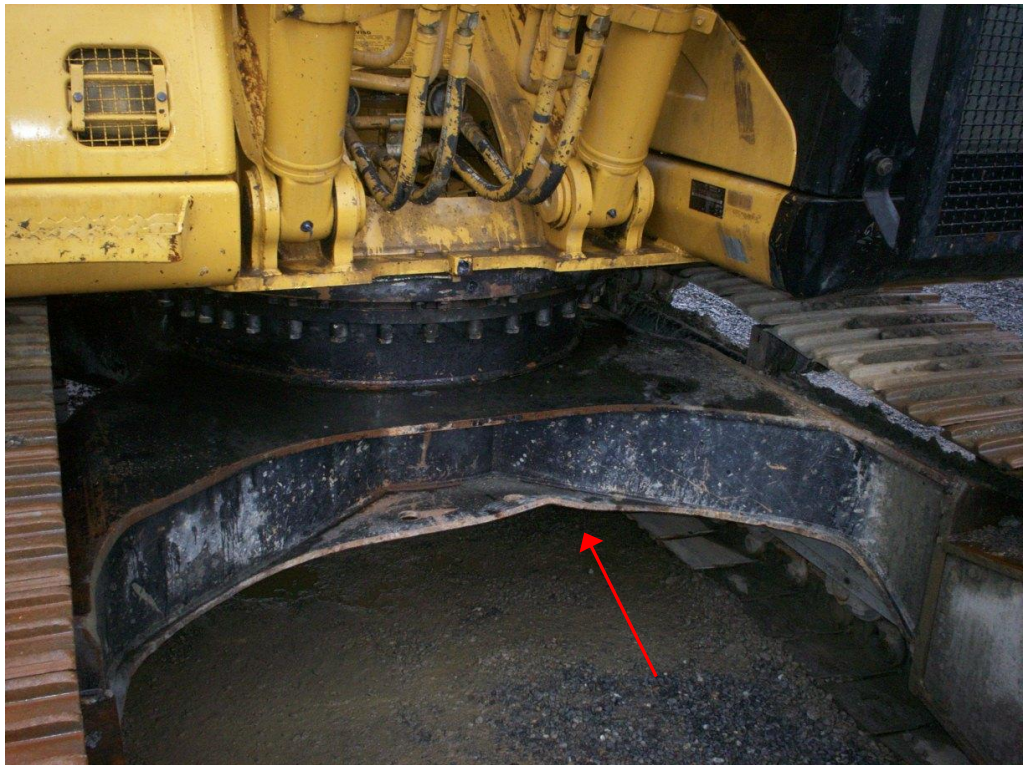
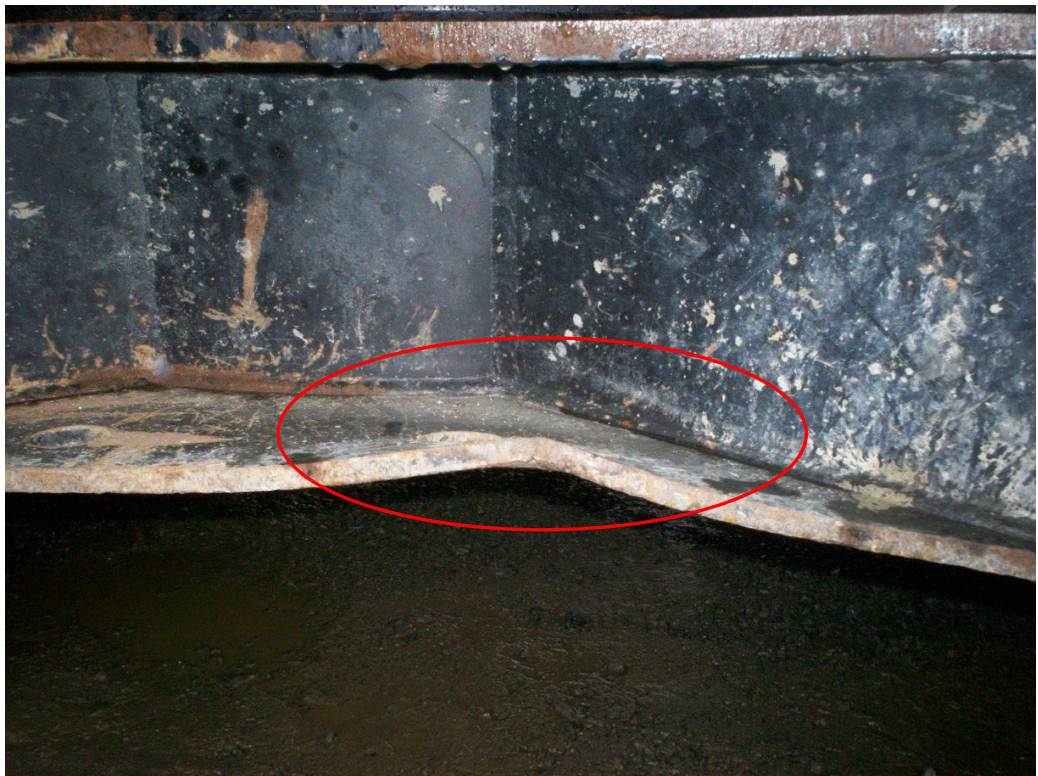
*Chasis golpeado*

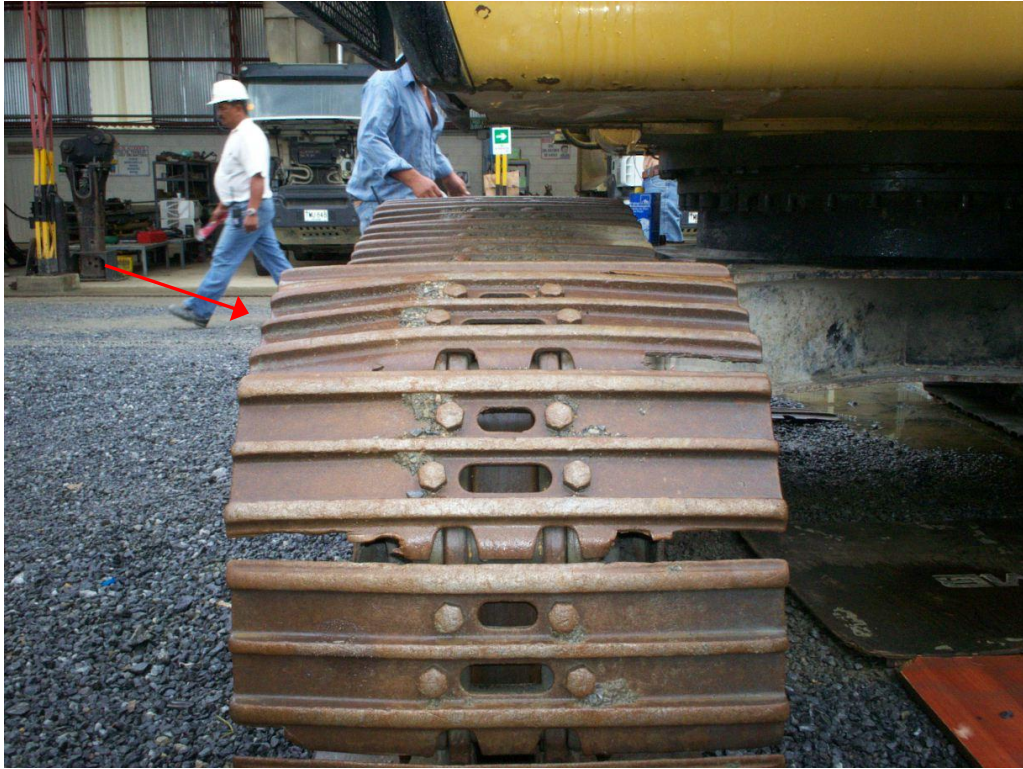
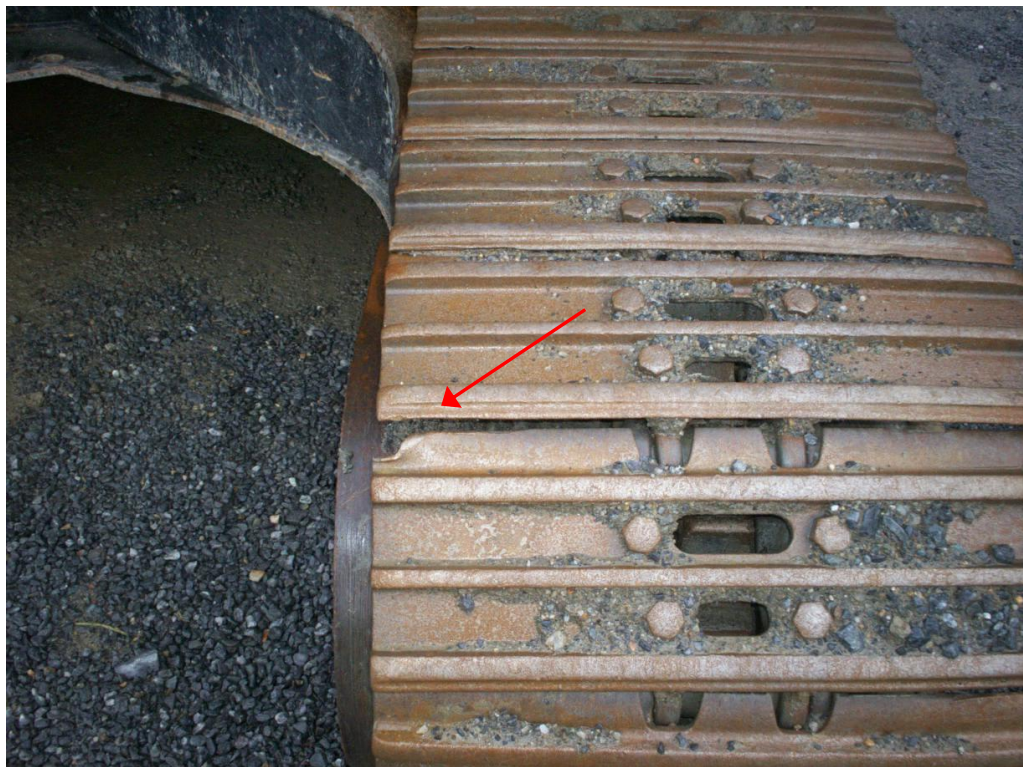
*Material rodante con desgaste pronunciado.*

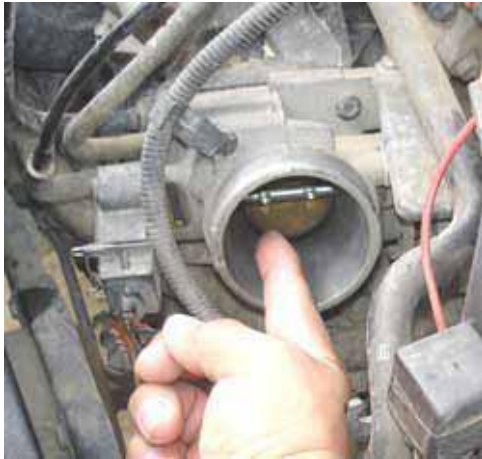
El operador entrenado, motivado y con autoridad puede revisar regularmente la entrada de aire, insertando su dedo para ver si existe tierra en el portafiltros, el ducto después del filtro, o la entrada al motor, alertando al mecánico cuando encuentre algo, exigiendo que se cambie el filtro o solucione el problema de entrada de tierra antes de ocasionar mayores daños. El es la persona que debe evitar que alguien se atreva a soplar el filtro con aire comprimido. El deberá tener el poder de prevenir el soplado de su filtro, caso contrario, el filtro de aire debería ser sellado o precintado para evitar su destrucción.

La línea marrón (llena) del gráfico muestra la contaminación normal por tierra, baja levemente mientras se tapona el filtro y sube cada vez que se coloca un nuevo filtro. La línea roja (punteada) muestra el típico efecto que se produce al soplar/cambiar/soplar, mientras la línea azul (punto y raya) es el historial de una camioneta.
