**APOYO TÉCNICO EN LA EJECUCIÓN DEL SISTEMA DE GESTIÓN DE  
CALIDAD EN EL PROYECTO IRAWA DE URBANAS S.A.**

**PRESENTADO POR  
ANDRÉS FELIPE HOYOS PATIÑO  
ID: 000255374**

**UNIVERSIDAD PONTIFICIA BOLIVARIANA  
FACULTAD DE INGENIERÍA CIVIL  
BUCARAMANGA  
2019**

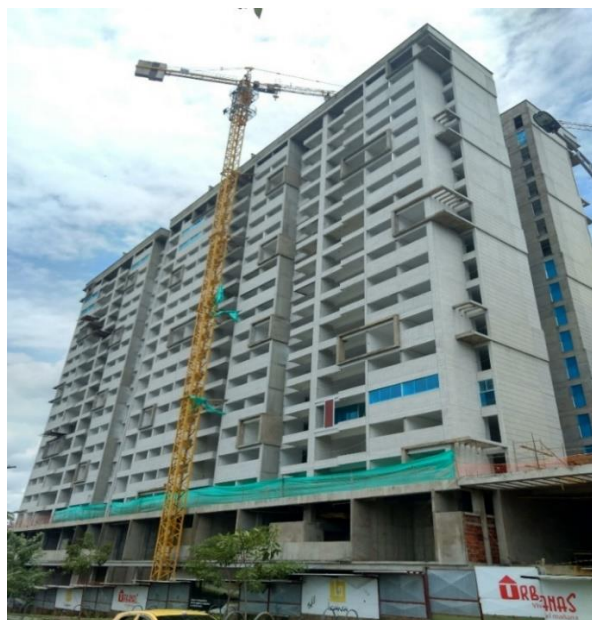
**Figura 3. Fachada de torres 1 y 2 proyecto IRAWA**

Actualmente en las torres 1 y 2 del proyecto se realizan actividades como instalación de cerámica de pisos, enchapes de muros de baños y cocinas, morteros de apartamentos y puntos fijos, estuco y primera mano de pintura, cielos rasos, y carpintería metálica de ventanas en la fachada de las torres. La torre 3 tiene su estructura aproximadamente en un 50% de avance. Las Figura 3 y Figura 4 muestran el estado de las torres del proyecto IRAWA a mediados del mes de Agosto de 2018.

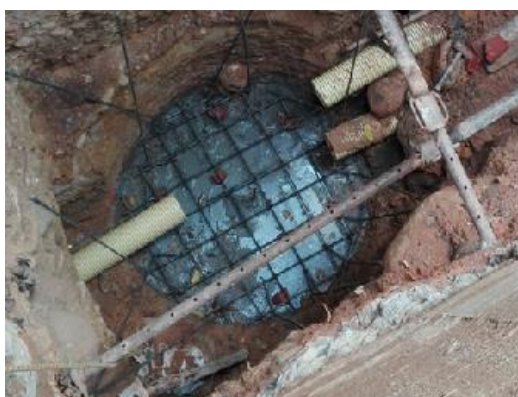
Inicialmente se tuvo que localizar la acometida de alcantarillado mediante excavación a prueba y error, dado que no se contaba con registro topográfico de su ubicación. Una vez localizada, se empalmó la acometida para prolongarla hasta la ubicación de diseño del pozo de alcantarillado, y posteriormente, se inició la construcción del mismo. El proceso constructivo del pozo inició con la fundida de la placa base del pozo para después encofrar la formaleta del cuerpo cilíndrico de concreto y también realizar el armado del acero. Se utilizaron varillas de  $\frac{1}{2}$  pulgada espaciada cada 30 cm para el refuerzo vertical y varillas de  $\frac{3}{8}$  de pulgada espaciada cada 30 cm para el refuerzo horizontal (Ver Figura 9, Figura 10). Más adelante, se instaló el tubo de ventilación para la evacuación de gases del pozo.

**Figura 9. Acero Refuerzo placa base del Pozo de alcantarillado**

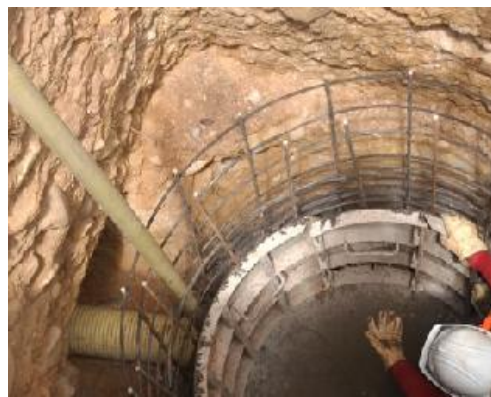
**Figura 10. Acero de refuerzo de cuerpo cilíndrico de concreto**

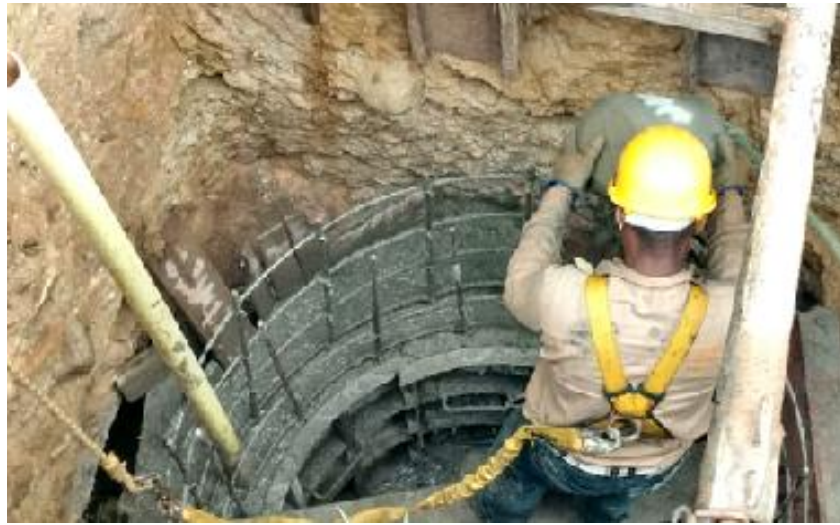
Una vez armada la formaleta y colocado el acero de refuerzo, se procedió a fundir el cuerpo cilíndrico inferior de concreto ya que la estructura-pozo se compuso de dos cilindros de concreto (inferior y superior) que se fundieron en días diferentes debido a la practicidad en el empleo de la formaleta. (Ver Figura 11)

**Figura 11. Vaciado de concreto cuerpo cilíndrico inferior estructura-pozo**

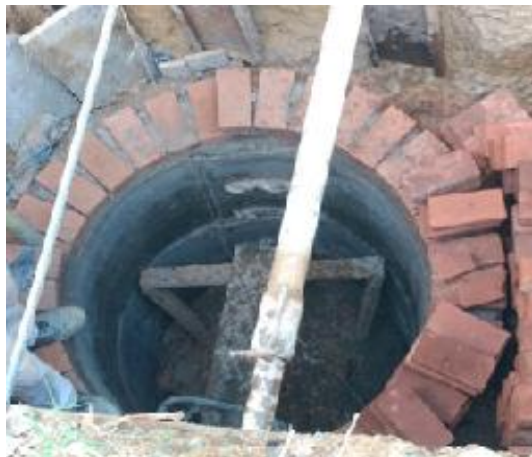
Posterior a esto, se instalaron los pasos para el acceso del personal, del cuerpo cilíndrico inferior de concreto. Lo siguiente fue fundir el cuerpo cilíndrico superior de concreto instalando igualmente los pasos para el acceso del personal, terminando así la estructura-pozo, luego de esto se inició la mampostería del pozo de inspección. (Ver Figura 12)

**Figura 12. Estructura-pozo finalizada, inicio mampostería**

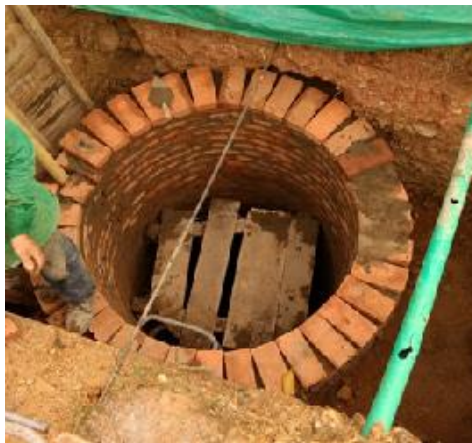
Se continuó la mampostería, instalando los pasos conforme el avance de la misma. (Ver Figura 13, Figura 14)

**Figura 13. Avance mampostería pozo de inspección**

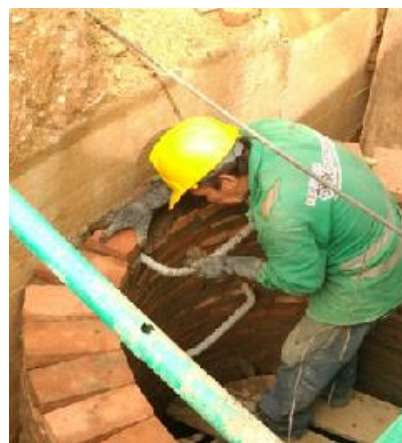
**Figura 14. Instalación pasos pozo de inspección**

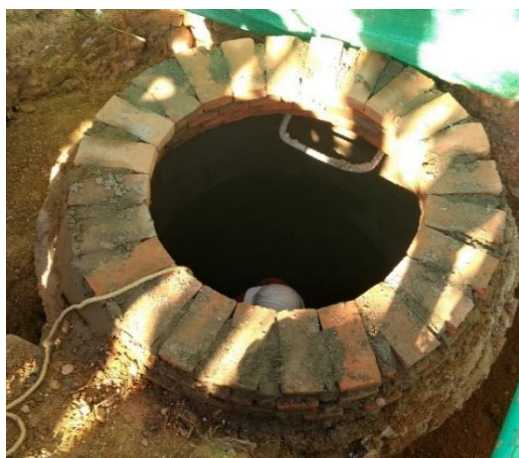
Terminada la mampostería, antes de dar inicio a la reducción del pozo de inspección, se frisó internamente para cumplir con las especificaciones de diseño del pozo. (Ver Figura 15)

**Figura 15. Friso interno mampostería**

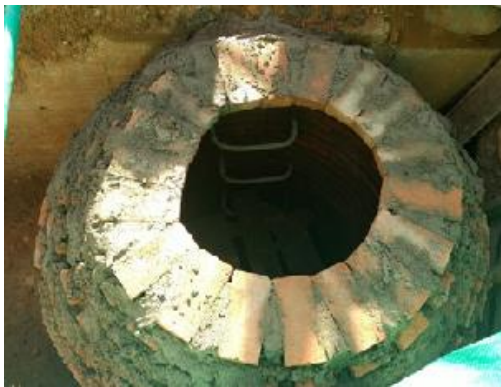
**Figura 16. Vista superior Pozo de inspección**

Después se procedió a realizar el cono de reducción del pozo de inspección (Ver Figura 16, Figura 17)

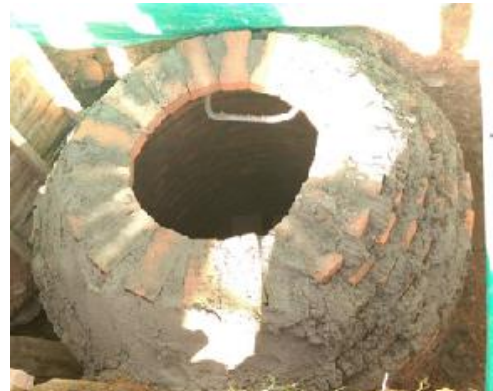
**Figura 17. Cono de Reducción pozo de inspección**

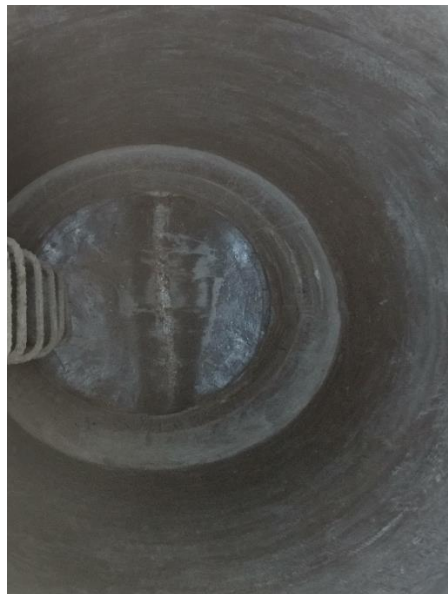
Luego de terminado el cono de reducción y su friso interno, se realizó la cañuela en el fondo del pozo, esmaltando la misma, para garantizar el encauzamiento los caudales. (Ver Figura 18)

**Figura 18. Cañuela Pozo de alcantarillado**

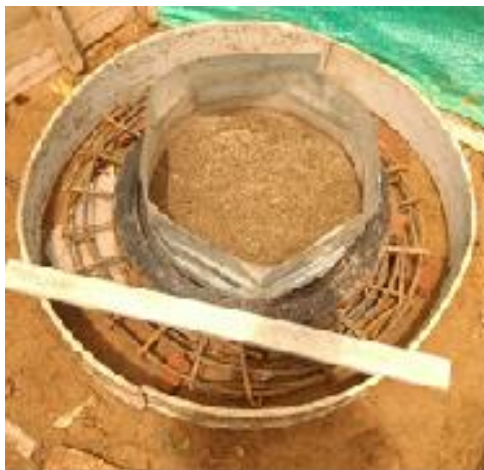
Finalmente, se realizó el armado del acero de refuerzo que corresponde al anillo de concreto de la parte superior del pozo, colocando así mismo el aro metálico que sostiene la tapa de acceso para luego realizar el proceso de fundida. (Ver Figura 19, Figura 20)

**Figura 19. Armado de acero refuerzo anillo de concreto**

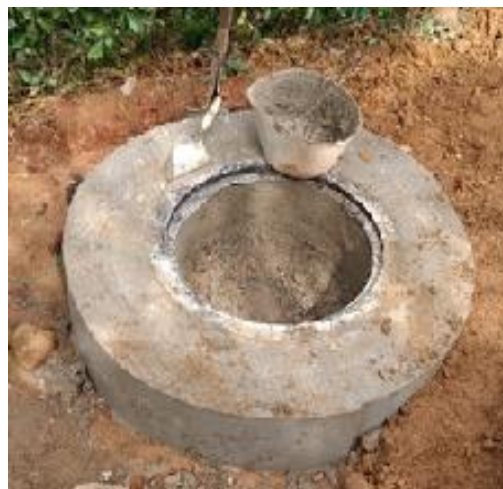
**Figura 20. Anillo de concreto terminado y aro metálico**

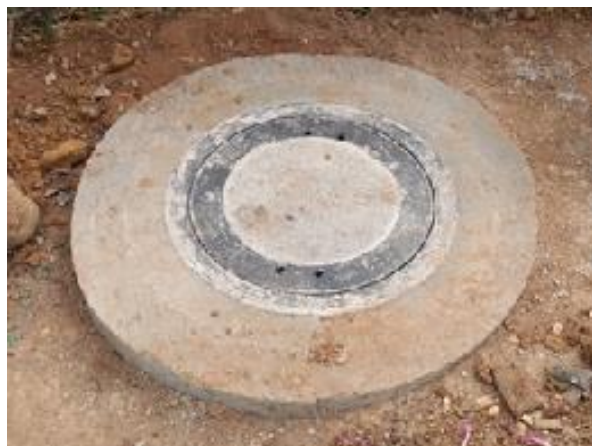
La Figura 21 muestra el acabado final del pozo de alcantarillado realizado.

**Figura 21. Acabado final pozo alcantarillado**

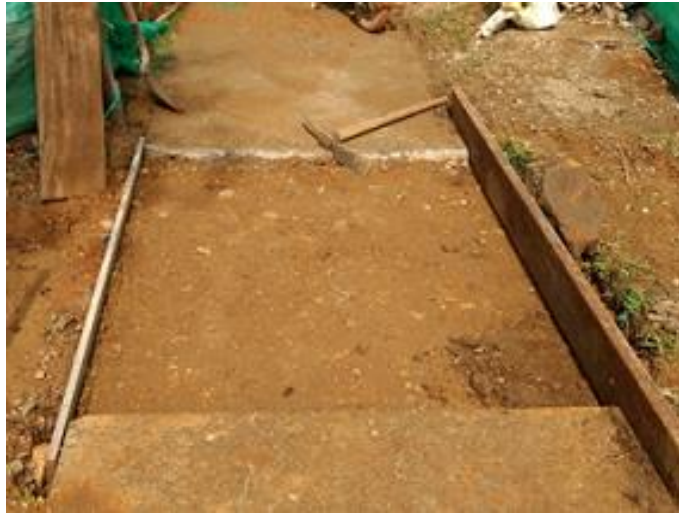
Debido a la excavación realizada, se afectó el paso peatonal, por tanto, simultáneamente a la construcción del pozo, se realizó la fundida de una losa en concreto para la sección del andén faltante, garantizando las condiciones de urbanismo iniciales anteriores a la construcción del mismo. Inicialmente se adecuó el terreno natural y se delimitó la zona de la losa (Ver Figura 22)

**Figura 22. Adecuación terreno para placa de andén**

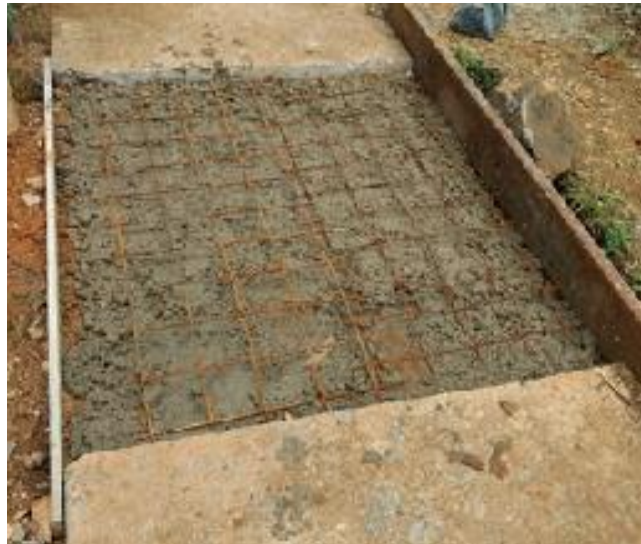
Luego se realizó la colocación del concreto de la losa, vaciando primero una capa de concreto de limpieza para luego adicionar malla de refuerzo. (Ver Figura 23)

**Figura 23. Malla de refuerzo losa de concreto andén**

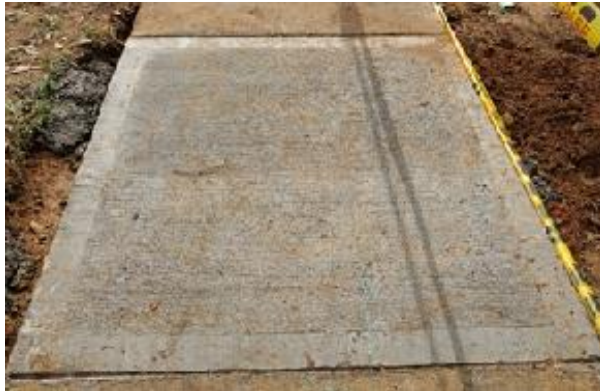
Finalmente se garantizó el mismo acabado de las losas de concreto adjuntas, dándole un escobeadado y ratoneado, garantizando además la junta de expansión ya que, al ser un elemento aislado, la junta permite movimientos verticales y horizontales entre las partes adjuntas de la estructura y ayudan a minimizar las grietas cuando estos movimientos son restringidos [12]. La Figura 24 muestra el

**Figura 24. Acabado final losa de concreto para andén**

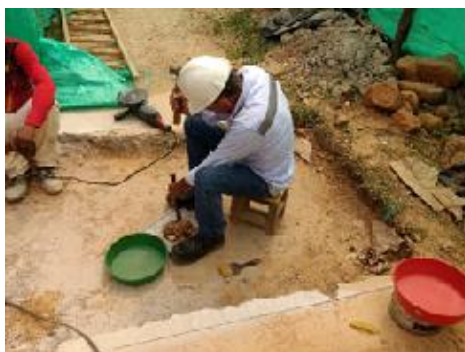
Controlé la realización de ensayos de densidad de campo para las capas de relleno producto de la construcción del pozo de alcantarillado. Estas pruebas fueron realizadas por el laboratorio CONCRESERVICIOS S.A.S., utilizando el método del cono de arena según la norma INVE 161-13 [13]. Se efectuaron varias pruebas, según el avance del relleno que se iba compactando, tanto en la zona de tubería que entra al pozo como en la que sale del mismo. El porcentaje de compactación a cumplir fue 95% según lo estipulado por el plan de calidad del proyecto. La Figura 25 y Figura 26 muestran al operario del laboratorio encargado ejecutando el ensayo de densidad de cono.

**Figura 25. Extracción material ensayo de densidad de cono**

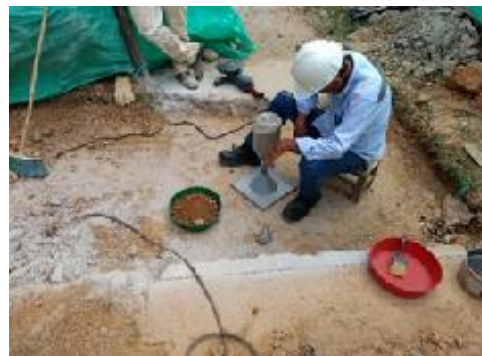
**Figura 26. Vaciado de arena ensayo de densidad de cono**

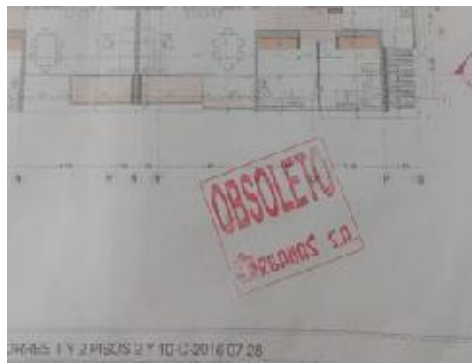
**Figura 31. Sello para planos obsoletos**

maestro de planos generado por el departamento de planeación de URBANAS S.A. Los planos identificados como obsoletos son marcados con un sello que previene su uso para las actividades de la obra (ver Figura 31). Adicionalmente, reporté a la interventoría de la obra los planos que se encontraban en mal estado y también los que no estaban presentes en las instalaciones del proyecto. La Figura 32 permite visualizar el mal estado de algunos planos, condición que entorpece las actividades que se llevan a cabo en el proyecto.

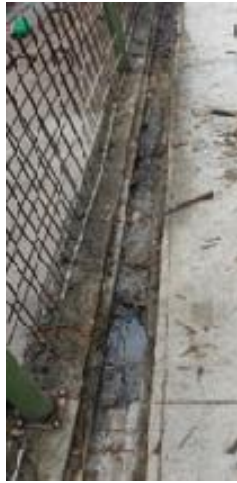
**Figura 33. Limpieza cancha múltiple**

Inicialmente se realizó una limpieza de la zona, retirando madera que había sido colocada previamente en los laterales de la cancha, para evitar el empozamiento de agua. La Figura 33 muestra el retiro de material como parte de la limpieza efectuada a la zona de la cancha múltiple.

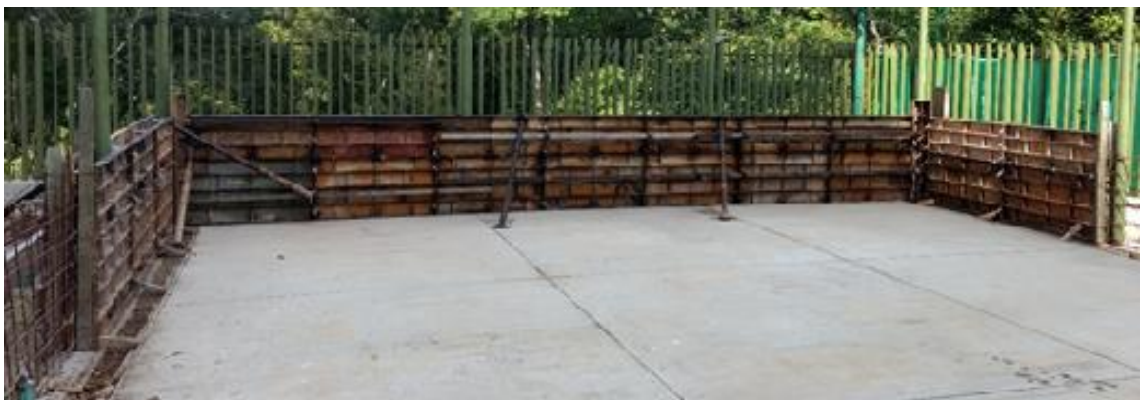
En la Figura 34 se visualiza el encofrado del primer tramo a fundir , que se elaboró en forma de “u”.

**Figura 34. Encofrado primer tramo**

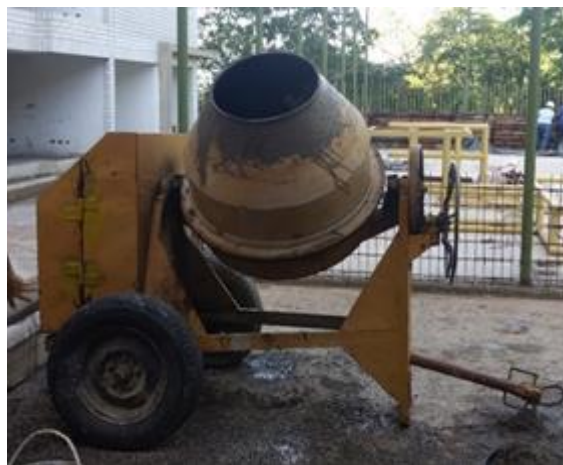
Una vez terminado el armado de la formaleta, se continuó con la colocación del concreto. Se utilizó una mezcladora de concreto tipo trompo de 1 bulto como lo indica la Figura 36 , empleando una dosificación que garantizara una resistencia a la compresión de 3000 PSI.

**Figura 36. Mezcladora Tipo trompo de 1 bulto**

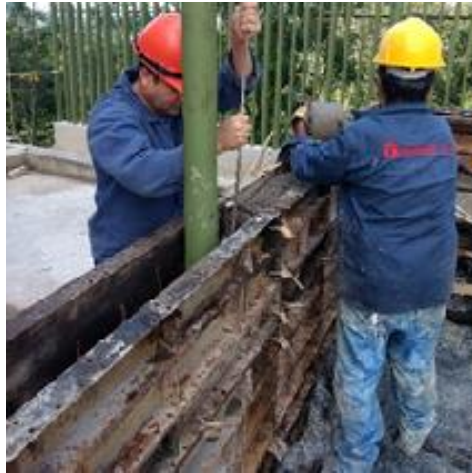
La Figura 37 evidencia el personal de la obra realizando la colocación del concreto del primer tramo de antepecho , vibrando internamente el concreto con una varilla para eliminar al máximo las partículas de aire presentes; y la Figura 38 permite observar el antepecho después de realizada la colocación del concreto .

**Figura 37. Colocación del concreto en antepecho**

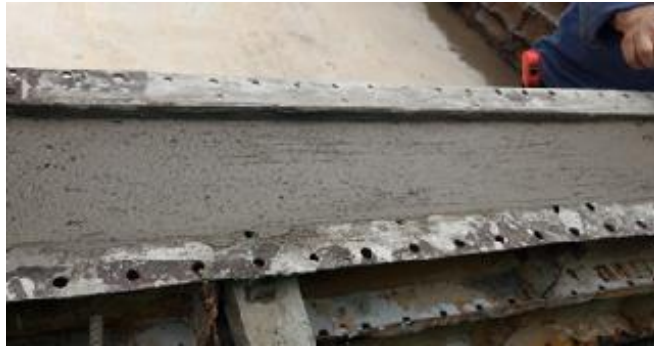
Después de que el concreto fragua hasta un punto, con una corbata de formaleta modificada se hizo un desnivel de 1 cm en la arista interna de la corona del antepecho para garantizar que no se empoce el agua. Luego de que el concreto alcanzara una consistencia específica, se le dio un acabado con llana de madera, para alisar la superficie de la corona del antepecho como ilustra la Figura 39.

**Figura 39. Acabado con llana de madera**

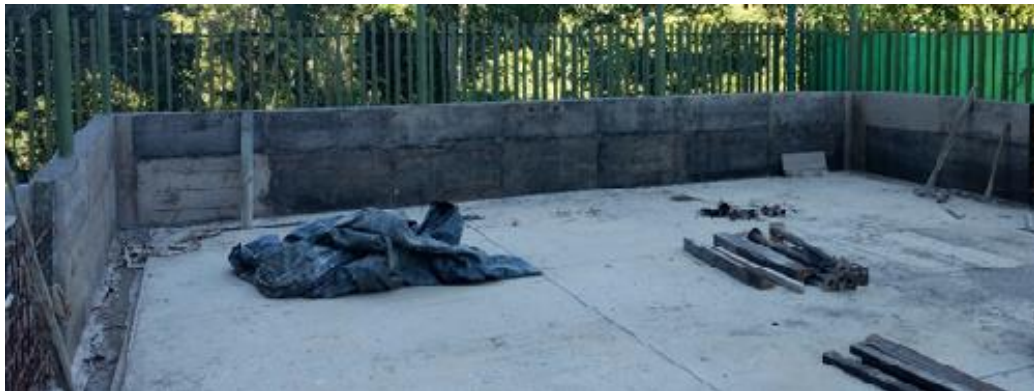
En la Figura 40 se evidencia el acabado final del primer tramo que se fundió del antepecho, la figura muestra el resultado después de retirada la formaleta.

**Figura 40. Primer tramo de antepecho**

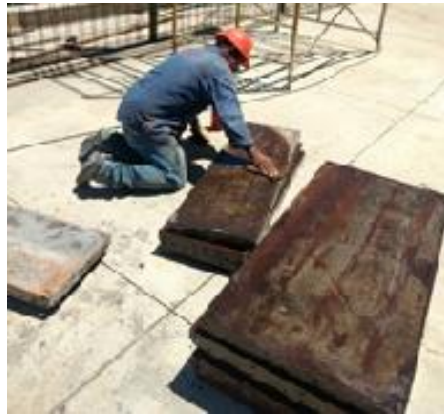
**Figura 41. Aplicación desencofrante de formaleta**

Se continuó con la limpieza de la formaleta, para iniciar el armado del segundo tramo posteriormente. De igual manera se aplicó el desencofrante en la formaleta para evitar la adherencia del concreto al momento de llevar a cabo la fundida como se ilustra en la Figura 41.

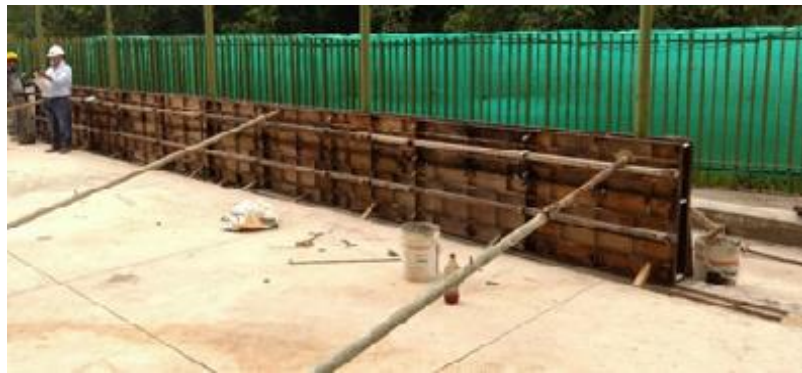
Posterior a ello se realizó el armado del segundo tramo de formaleta como lo indica la Figura 42, conservando el vano para la puerta corrediza de acceso a la cancha múltiple.

**Figura 42. Encofrado segundo tramo**

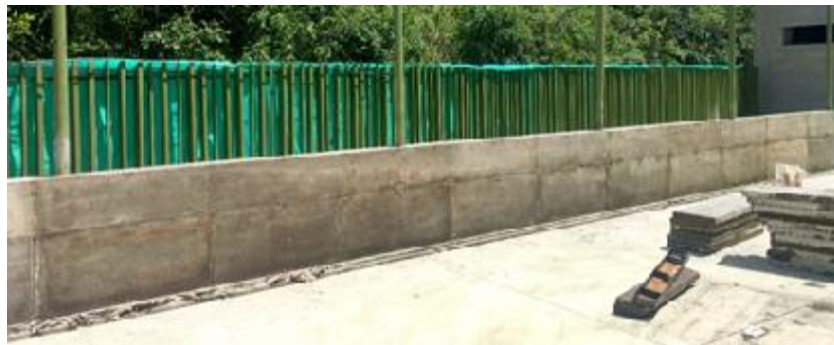
**Figura 43. Segundo tramo de antepecho**

Se realizó la fundida del segundo tramo, el acabado del segmento de antepecho se muestra en la Figura 43.

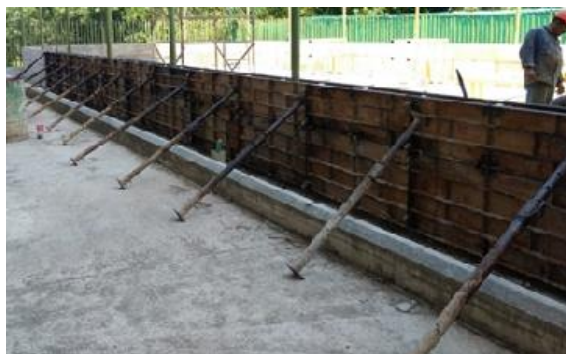
**Figura 44. Encofrado tercer tramo**

Luego de terminado el segundo tramo, se realizó el mismo proceso de limpieza de formaleta y se aplicó el desencofrante para seguidamente iniciar el armado del tercer tramo. La Figura 44 permite visualizar la formaleta armada del tercer tramo, seguidamente la Figura 45 ilustra el acabado de la misma sección.

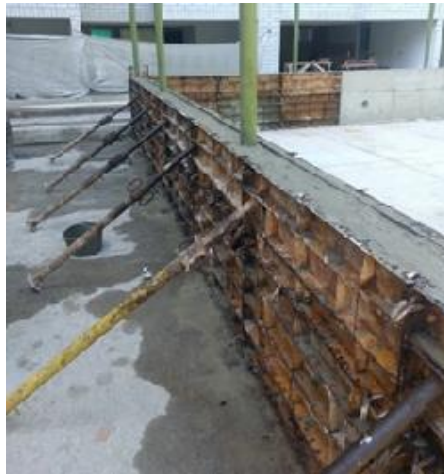
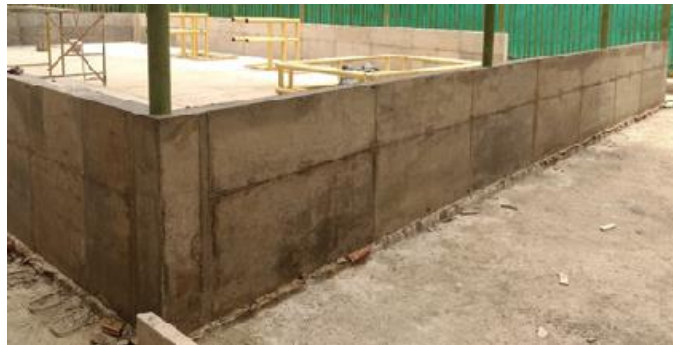
El encofrado del cuarto tramo se realizó en forma de “L” por fines netamente constructivos para la buena configuración de la formaleta. La Figura 46 y Figura 47 evidencian el cuarto tramo después de realizada la fundida y el acabado final del mismo respectivamente.

**Figura 46. Cuarto tramo después de colocado el concreto**

**Figura 47. Cuarto tramo de antepecho**

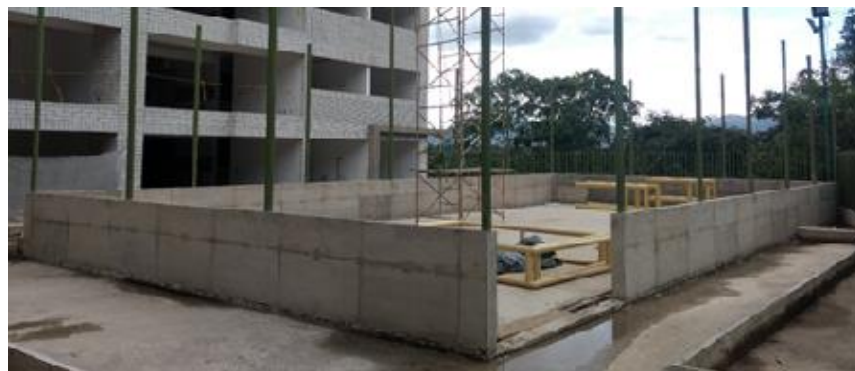
**Figura 48. Antepecho cancha múltiple**

El cerramiento de la cancha múltiple, después de realizadas las 4 fundidas de los tramos se muestra en la Figura 48.

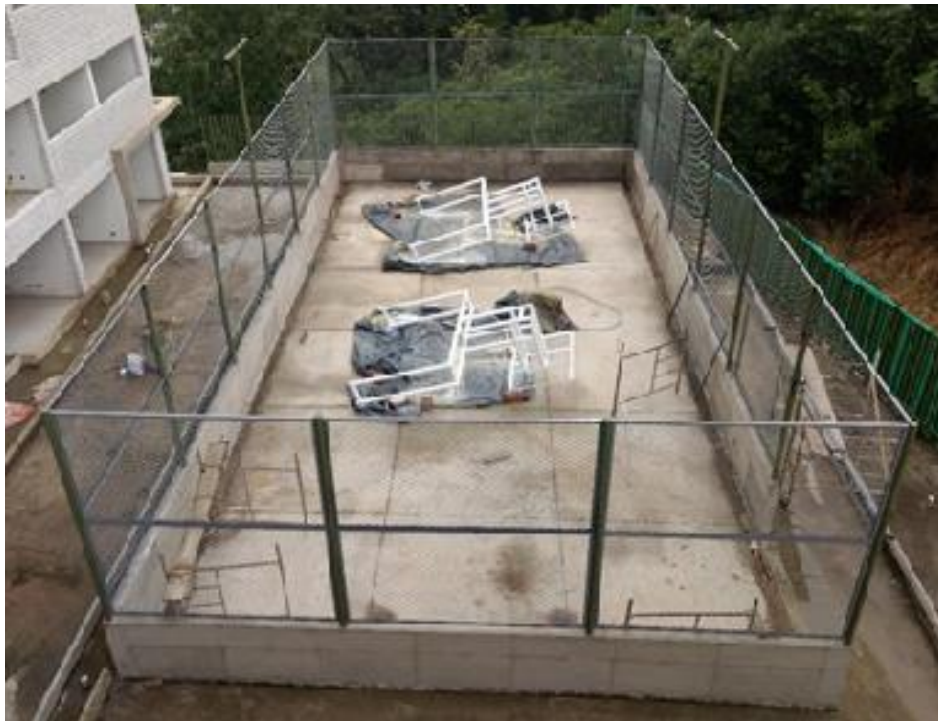
Una vez se terminó el antepecho, se inició la colocación de las mallas y la puerta corrediza, las cuales fueron ejecutadas por un contratista. La altura total del cerramiento con las mallas garantizó los 4.1 m de altura según lo establecido en los diseños. (Ver Figura 49)

**Figura 49. Cancha múltiple con malla instalada**

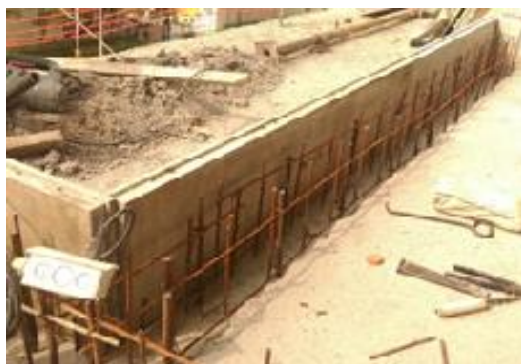
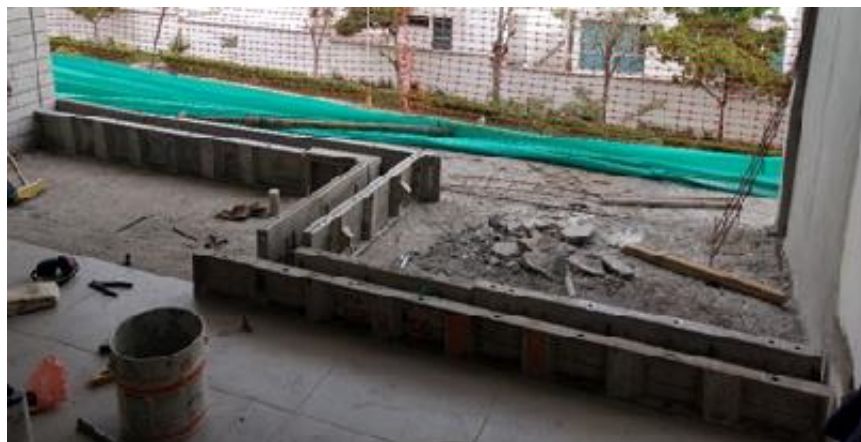
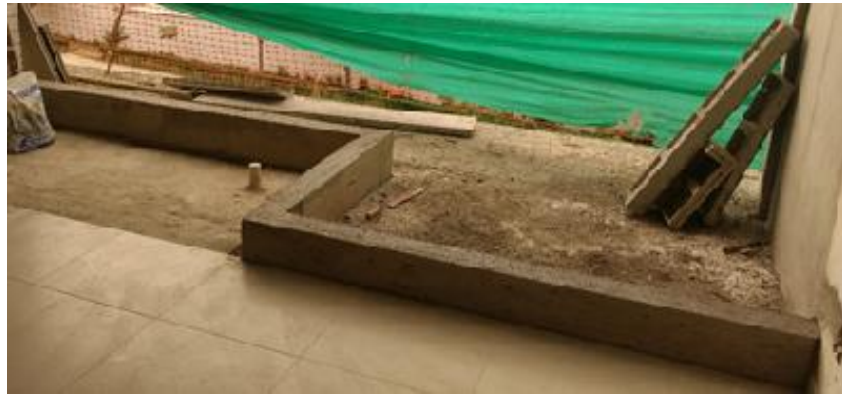
Las siguientes imágenes muestran solo uno de los bordillos realizados, en el cual se ve la malla de refuerzo, el armado de la formaleta y el acabado final del bordillo. (Ver Figura 50, Figura 51, Figura 52)

**Figura 50. Malla de refuerzo bordillo**

**Figura 51. Formaleta bordillo apartamento**

**Figura 52. Bordillo apartamento**

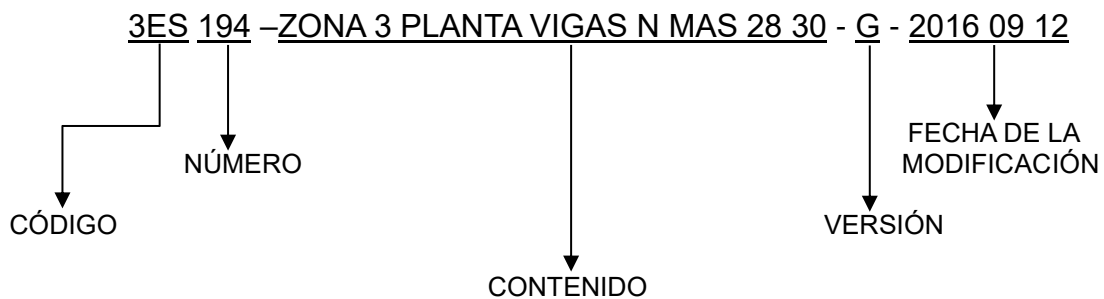
Lo primero que se debe conocer es cómo se clasifican los planos. El siguiente nombre de un plano tomado como ejemplo, indica cada parte que lo compone. Esta tipología de nombre puede variar, para el caso específico del proyecto IRAWA es la siguiente:

El código de los planos indica la categoría en que se encuentran, por ejemplo “UR” se refiere a urbanísticos, “AR” son arquitectónicos, “ES” son planos estructurales, y de la misma manera para los diferentes tipos de planos, mientras que el número “3” previo a la sigla “ES”, es de carácter empresarial que funciona como orden de trascendencia de los diferentes tipos de planos para la ejecución en la obra. Por tanto, si se está buscando un plano de despiece de acero, se debe entender que
