**APOYO TECNICO EN LAS ACTIVIDADES EJECUTADAS POR  
PROFESIONALES DE LA SECRETARIA DE PLANEACIÓN DE LA ALCALDIA  
DE BUCARAMANGA**

**PRESENTADO POR  
GISELLE TATIANA PADILLA GUTIERREZ  
ID: 000221953**

**UNIVERSIDAD PONTIFICIA BOLIVARIANA  
FACULTAD DE INGENIERÍA CIVIL  
BUCARAMANGA  
2018**

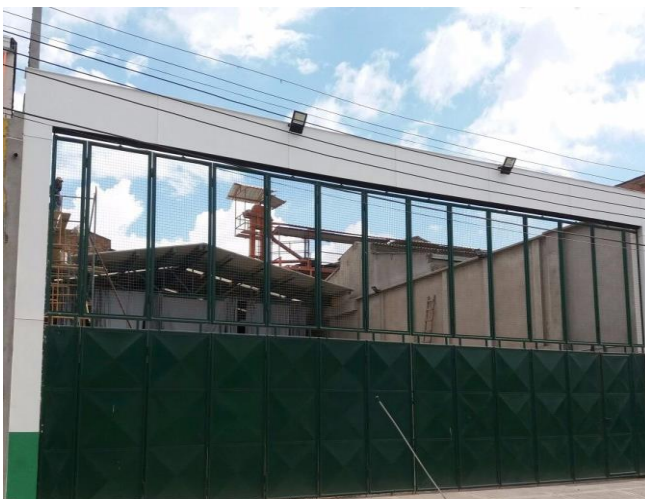
**Imagen 7.** Estado actual del predio con Licencia Urbanística No 68001-1-16-0086

Como se puede observar en la imagen 7, Durante la visita se evidencio que la construcción existente no coincide con los planos aprobados, esto debido a que se realizó la construcción de una cubierta en estructura metálica al interior del predio sin estar aprobada en los planos con un área aproximada de 15m<sup>2</sup> de infracción.

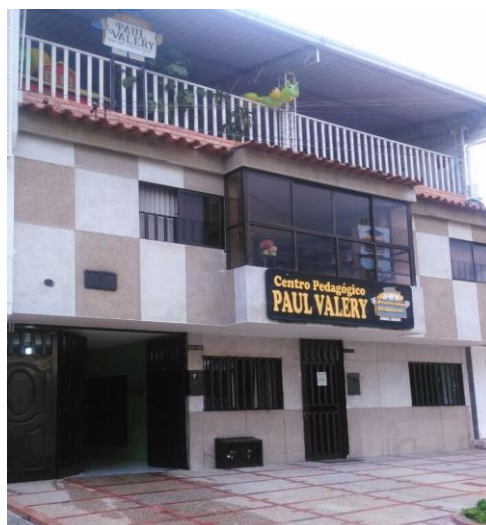
**Imagen 8.** Estado actual del predio con Licencia Urbanística No 68001-1-16-0101

Como se puede observar en la imagen 8, al momento de la visita no se evidencia inicio de labores de obra activa. Predio existente con tres niveles de altura y una cubierta liviana, de uso institucional.

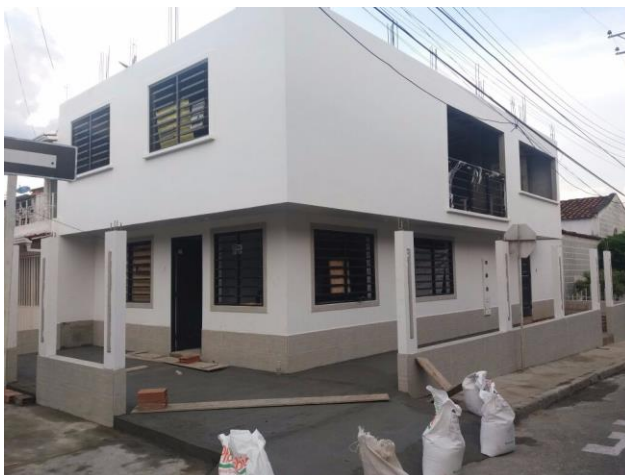
**Imagen 9.** Estado actual del predio con Licencia Urbanística No 68001-1-16-0223

Al momento de la visita se evidencio una obra en Construcción Activa en etapa de Estructura y Acabados, la cual presenta infracciones urbanísticas con un área de 61 m<sup>2</sup>, al no acoplarse a los planos de construcción que fueron aprobados mediante la licencia urbanística e intervenir espacio público sin cumplir los requisitos establecidos al Plan de Ordenamiento Territorial.

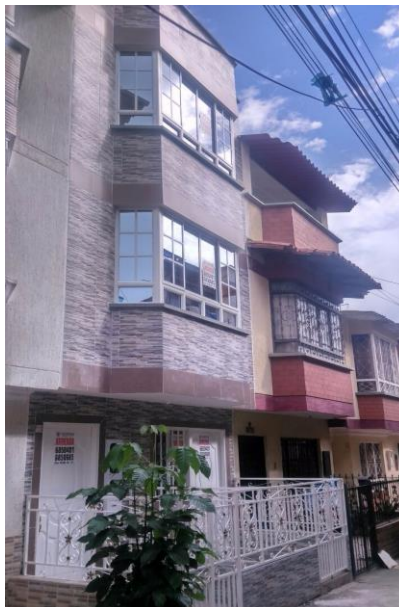
**Imagen 10.** Estado actual del predio con Licencia Urbanística No 68001-2-16-0040

Al momento de la visita se evidencio una Edificación de obra terminada con infracciones urbanísticas en zona de antejardín con un área de 10m<sup>2</sup>.

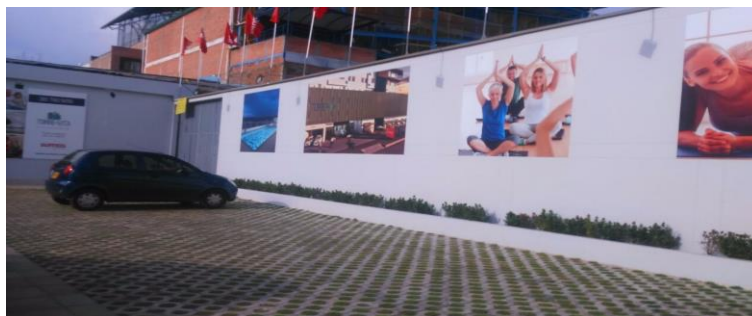
**Imagen 11.** Estado actual del predio con Licencia Urbanística No 68001-1-14-0175

Como se puede evidenciar en la imagen 11, se observó un predio existente con un nivel de altura, Construcción de una sala de ventas finalizada sin iniciar actividad constructiva al interior del predio. De igual forma se evidencia fase de demolición terminada dentro del cerramiento.

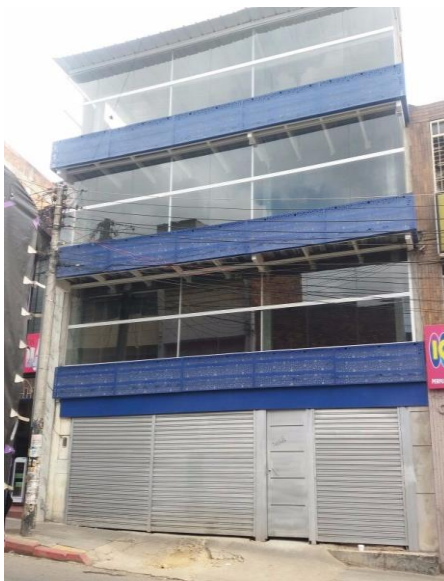
**Imagen 12.** Estado actual del predio con Licencia Urbanística No 68001-1-14-0202

Se evidencio una edificación terminada de cuatro pisos de altura, la cual presenta infracciones urbanísticas con un área de 1137,48 m<sup>2</sup>, al no sujetarse a los planos de construcción que fueron aprobados mediante la licencia urbanística y no realizar las reparaciones pertinentes de la franja de circulación.

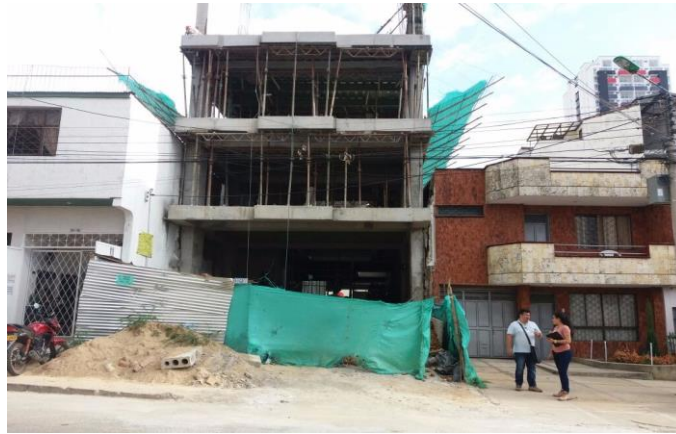
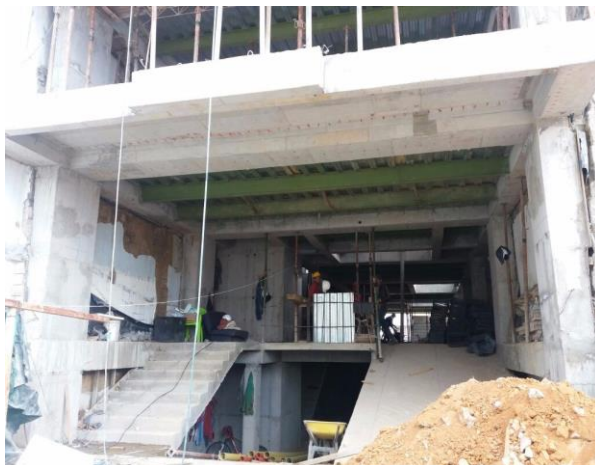
En las imágenes 13 y 14, se puede observar que en el momento de la visita se encontró una construcción de obra activa con 3 pisos de altura contruidos, la cual presenta infracciones urbanísticas en un área de 1507,47 m<sup>2</sup>, al no sujetarse a los planos de construcción que fueron aprobados mediante la licencia urbanística y no presentar documentos originales y

aprobados al momento de la visita.

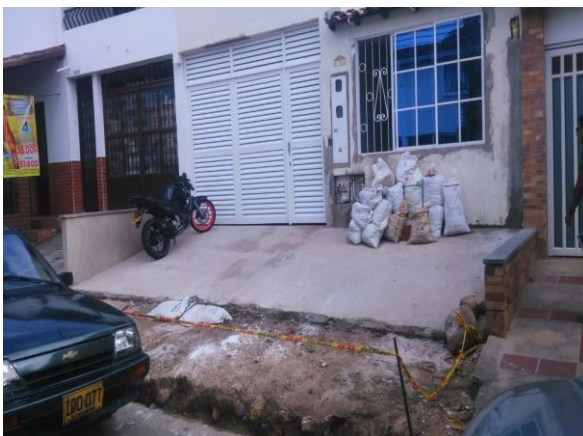
**Imagen 17.** Estado actual del predio con Licencia Urbanística No 68001-1-16-0321

Como se puede observar en la imagen 17, se evidencio una edificación de dos pisos de altura realizando reparaciones locativas y presenta infracciones urbanísticas en zona de espacio público sin cumplir los requisitos de la Normativa Urbanística MEPB, con un área de 12m<sup>2</sup>.

En el caso mencionado líneas arriba (Control de Obra Periódico a Licencia Urbanística No. 68001-1-16-0321), se evidencio que dicha edificación estaba cometiendo algunas infracciones urbanísticas, es por lo que después de realizada la visita ocular y emitido el concepto técnico, fue remitido a secretaria del interior a la dependencia de espacio público notificando que se realizara una revisión periódica a la obra para verificar que no se siguiera incumpliendo con el MEP. sí llegado el caso los profesionales de la dependencia de espacio público, en una de esas revisiones observan que el propietario sigue incurriendo en la infracción se le realiza una citación (dentro de un tiempo límite) en las instalaciones de la secretaria

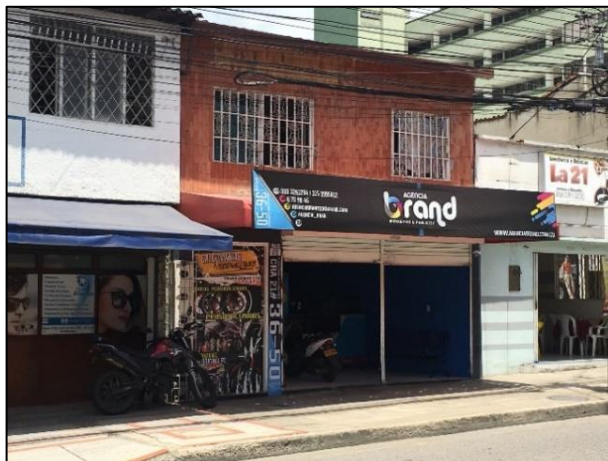
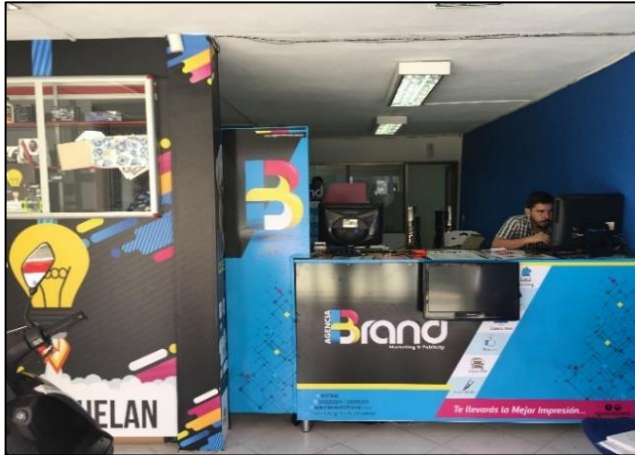
En el momento de la visita se observó un área de actividad con un uso residencial y comercial, un aislamiento posterior totalmente construido en los 2 pisos, una oficina en el piso 1; una cocina, un baño y una zona de ropas en el piso 2. No se observó aislamiento frontal.

Además, se contempló que el levantamiento arquitectónico de la construcción presentado no coincide totalmente con lo construido en el sitio y que la edificación no fue concluida recientemente.

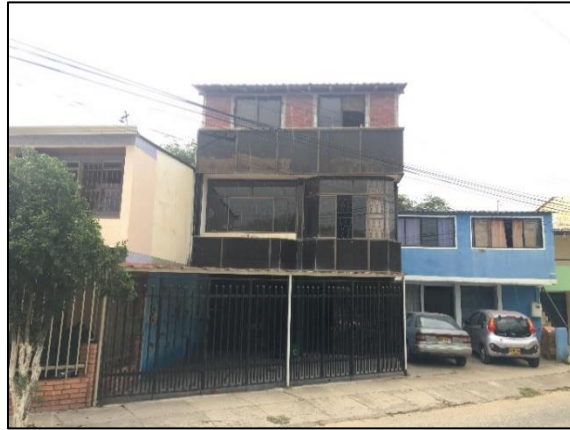
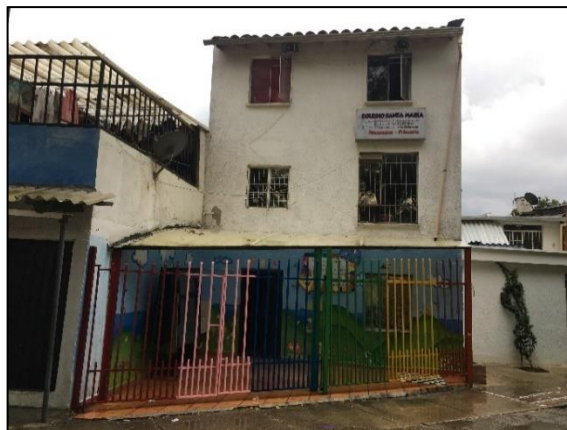
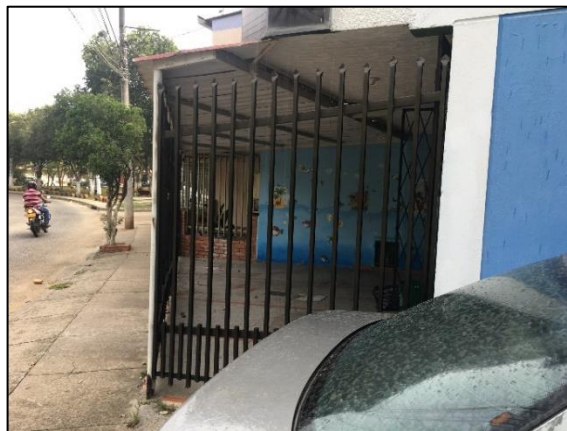
Como se puede notar en las imágenes 20,21 y 22 en el momento de la visita se observó en el sitio un área de actividad con un uso dotacional, un frente de 5.66 metros lineales y una altura de 3 pisos, un antejardín con una dimensión transversal de 2.10 metros lineales, de igual forma en el espacio público se observó un cerramiento y una cubierta permanente de 2.36 metros lineales de alto.

En el sitio se observaron los componentes del perfil vial con las siguientes dimensiones: Franja de circulación (1.93 m) y Calzada (6.94 m). Además, se observó que el levantamiento arquitectónico de la construcción presentado no coincide totalmente con lo construido en el sitio y que la edificación no fue concluida recientemente.

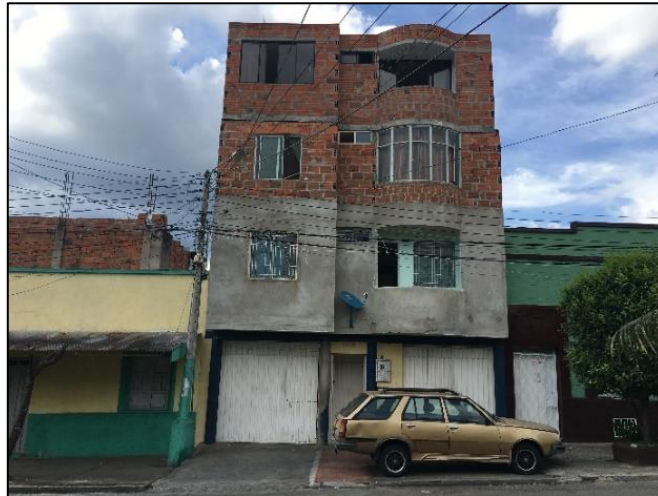
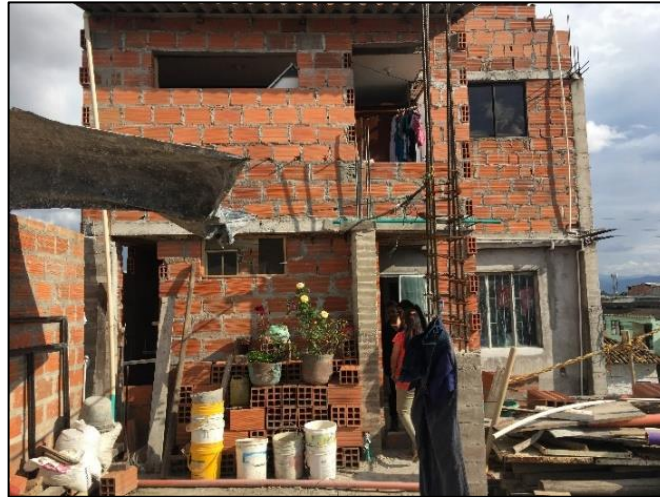
Como se puede observar en las imágenes 23 y 24 se verifico que en el predio se encuentra una obra en ejecución, contrario a lo que se contempla en El Decreto 1077 de 2015 señala en su *“Artículo 2.2.6.4.1.1 Reconocimiento de la existencia de edificaciones. El reconocimiento de edificaciones es la actuación por medio de la cual el curador urbano o la autoridad municipal o distrital competente para expedir licencias de construcción, declara la existencia de los desarrollos arquitectónicos que se ejecutaron sin obtener tales licencias siempre y cuando cumplan con el uso previsto por las normas urbanísticas vigentes y que la edificación se haya concluido como mínimo cinco (5) años antes de la solicitud de reconocimiento.”*

**Imagen 24.** Estado actual del predio identificado con GDT 4068-2  
Tercer y cuarto piso en obra activa

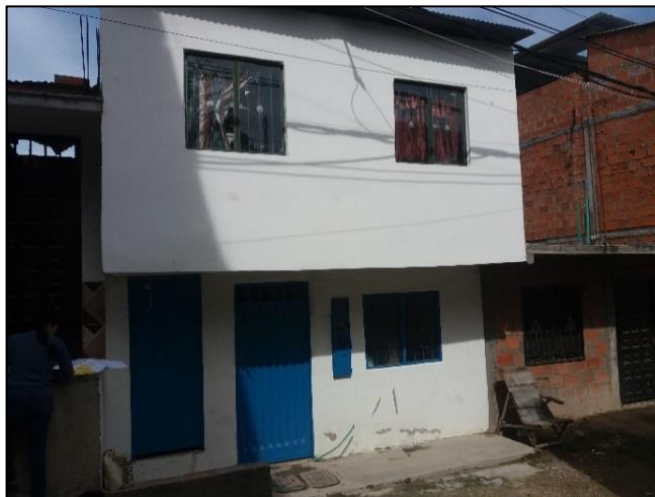
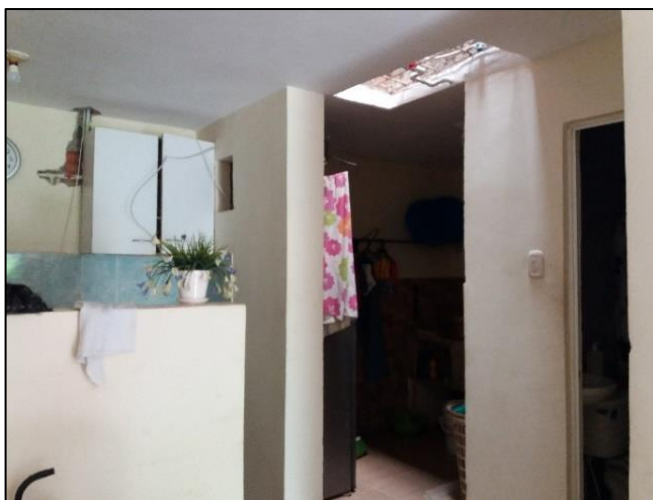
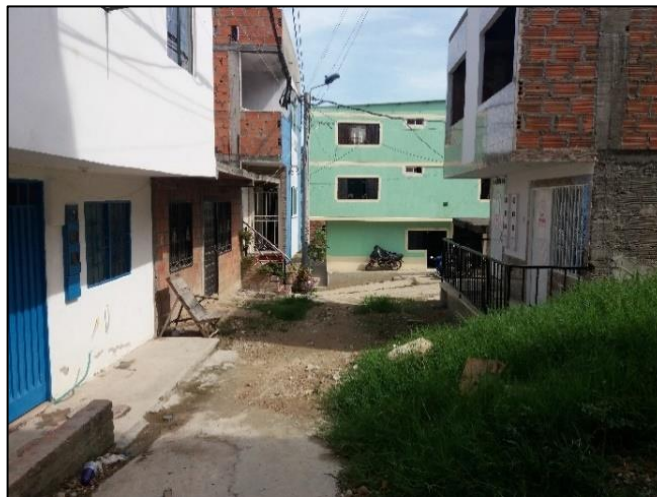
- Concepto de respuesta del Reconocimiento identificado con el GDT 4276-21  
Al momento de la visita se observó un área de actividad con un uso residencial, Se verifica que la construcción ocupa el espacio público que incluye los bienes de uso público, así como los componentes del perfil vial. En la franja de circulación se observa un cerramiento permanente. Se verifica que se han desarrollado construcciones en el aislamiento posterior del predio con lo cual se nota un aislamiento posterior totalmente construido en los 2 pisos.  
Finalmente se constata que el levantamiento arquitectónico de la construcción presentado coincide con lo construido en el si

**Imagen 26.** Estado actual del predio identificado con GDT 4276-21/2  
Aislamiento posterior construido.

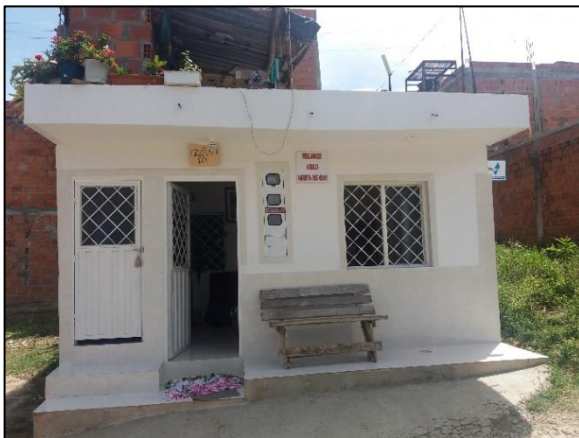
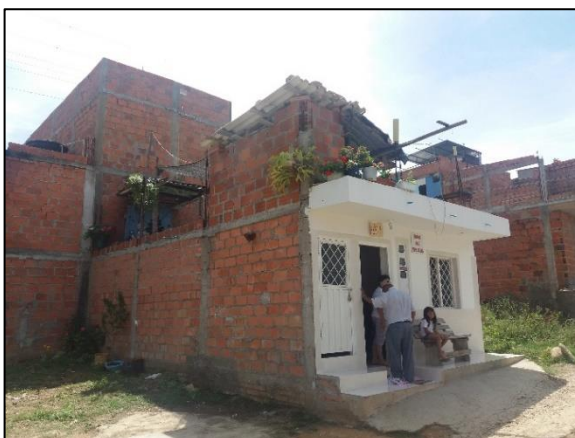
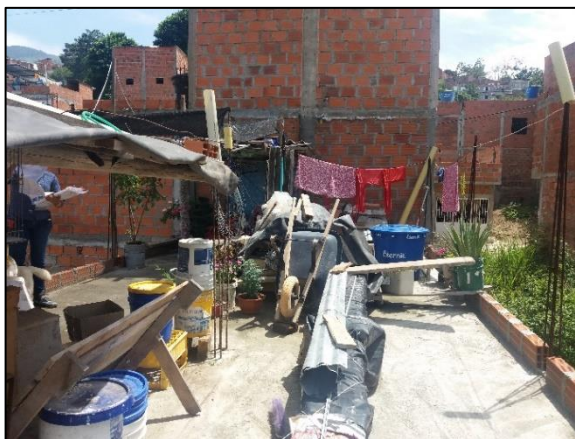
Se constata que el levantamiento arquitectónico de la construcción presentado no coincide con lo construido en el sitio. En el sitio se observan 2 pisos, de los cuales el piso 2 no se ha concluido.

**Imagen 30.** Estado actual del predio identificado con GDT 4276-23/3  
Segundo piso en obra activa.

Por lo anterior, se determina que la solicitud de Reconocimiento de Edificación hecha a su despacho NO procede debido al incumplimiento de los requisitos exigidos por el Capítulo 4 del Decreto Único Reglamentario 1077 de 2015 y los aspectos referenciados en el Artículo 471 del Plan de Ordenamiento Territorial de 2014.

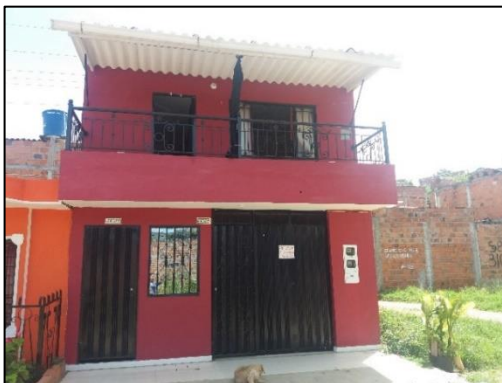
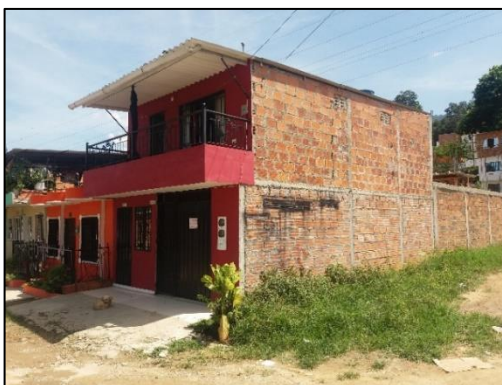
Como se puede observar en las imágenes 31,32 y 33, en el momento de la visita se evidencio un área de actividad con un uso residencial, Se verifica que la construcción no ocupa el espacio público que incluye los bienes de uso público, así como los componentes del perfil vial, Se observa un aislamiento posterior totalmente construido en los 2 pisos.

Finalmente se constata que el levantamiento arquitectónico de la construcción presentado coincide con lo construido en el sitio.

**Imagen 33.** Estado actual del predio identificado con GDT 4276-24/3  
Aislamiento posterior construido.

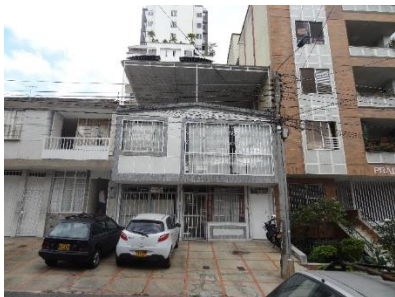
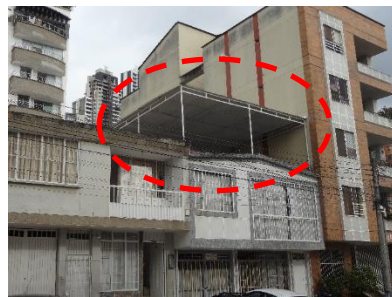
Al momento de la visita se evidencia obra preexistente de dos pisos de altura y construcción en estructura metálica de una cubierta liviana. Al momento de la inspección ocular, no fue atendida la visita por ninguna persona. Por ende, no se presentó licencia de construcción ni planos aprobados que certificaran la construcción existente.

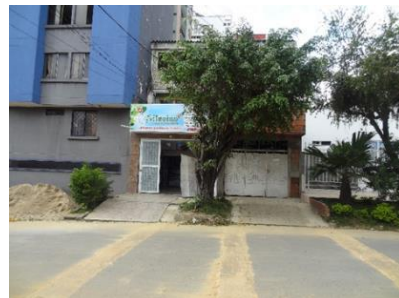
Al momento de la visita, no se encontró cerramiento en mampostería sobre el antejardín del predio. No se presenta Licencia ni planos que certifiquen la construcción existente

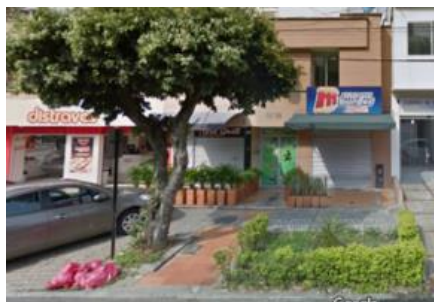
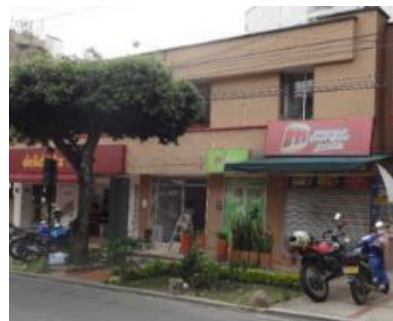
Se evidencia obra preexistente de dos pisos de altura al momento de la visita. Se evidencian Reparaciones Locativas. Al momento de la visita no se observó encerramiento con mampostería y asador, ni ocupación del espacio

público. No se presenta licencia de construcción ni planos aprobados que certifiquen la construcción existente.

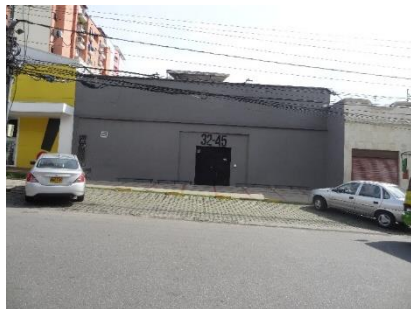
Se evidencia obra preexistente de un nivel de altura al momento de la visita. Se observa antejardín con una dimensión transversal de 3,40m el cual se encuentra endurecido y viene siendo utilizada como andén. Así mismo, se observa franja de circulación y amoblamiento con una dimensión de 4,20m adecuadas para parqueaderos con acabado de piso en gramoquin, en el cual se eliminó la totalidad de borde libre de sardinel.

se evidenció adecuación y habilitación del espacio público como parqueadero. No se presentó licencia de construcción ni planos aprobados que certifiquen la reforma del predio.

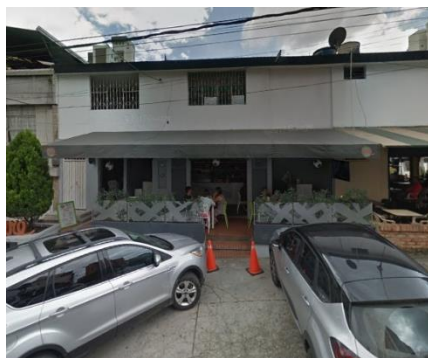
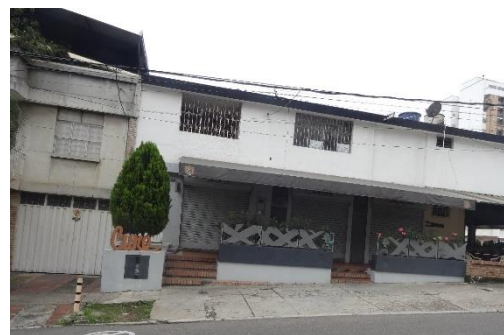
Se evidencia obra preexistente de dos pisos de altura. En el primer piso funciona restaurante denominado “Cure Cuisine”. Antejardín No cumple con los Requisitos de la Norma Urbana (Art. 253 al 258 - P.O.T. Acuerdo 011 del 2014). Al momento de la visita se observa encerramiento y cubierta de la zona de antejardín.

se evidenció cerramiento y cubrimiento en zona verde lo cual es considerado una infracción urbanística.
