**APOYO EN EL AREA DE ESTUDIOS TOPOGRAFICOS Y GEOTECNICOS EN
DIFERENTES PROYECTOS DE INGENIERIA A CARGO DE LA EMPRESA
SUELOS Y GEOTECNIA S.A.S.**

**PRESENTADO POR
NICOLAS CAMILO RIVERA VILLAMIZAR
ID 000306246**

**UNIVERSIDAD PONTIFICIA BOLIVARIANA
FACULTAD DE INGENIERIA CIVIL
BUCARAMANGA
2021**

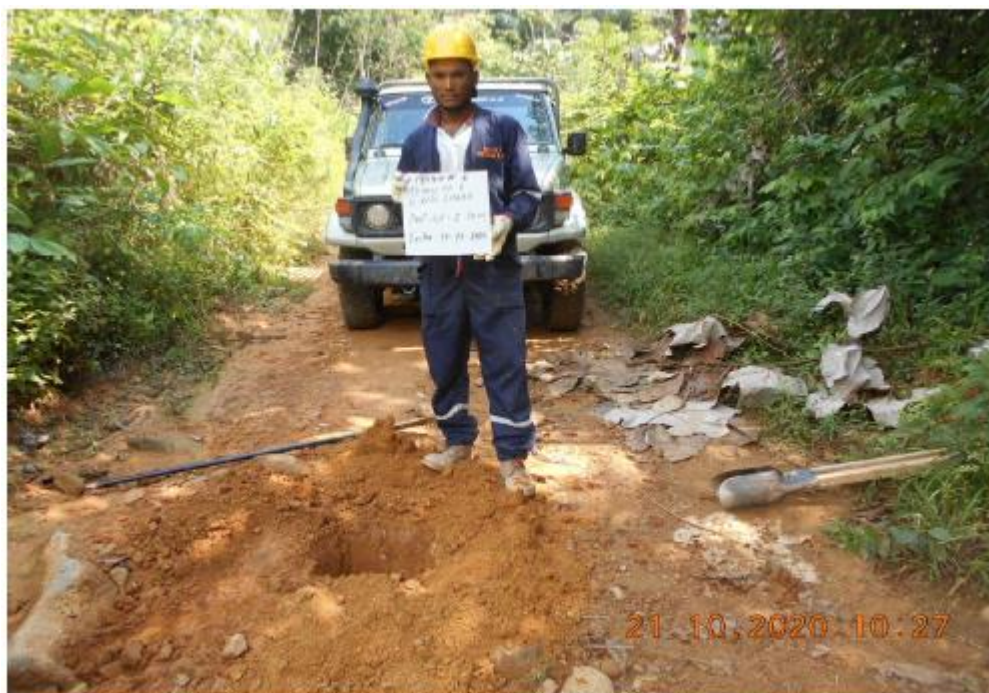
Imagen 4. Ejecución de Apiques sobre el tramo vial.

El alcance del proyecto consistió en la ejecución del estudio de suelos, realizando exploraciones del suelo de apoyo de la obra proyectada, llevando a cabo una serie de apiques a lo largo del tramo vial, dando como resultado la suficiente información para obtener las características representativas de la zona de interés tales como las propiedades geomecánicas, clasificación e identificación de los tipos de suelos y espesor de cada uno de los estratos.

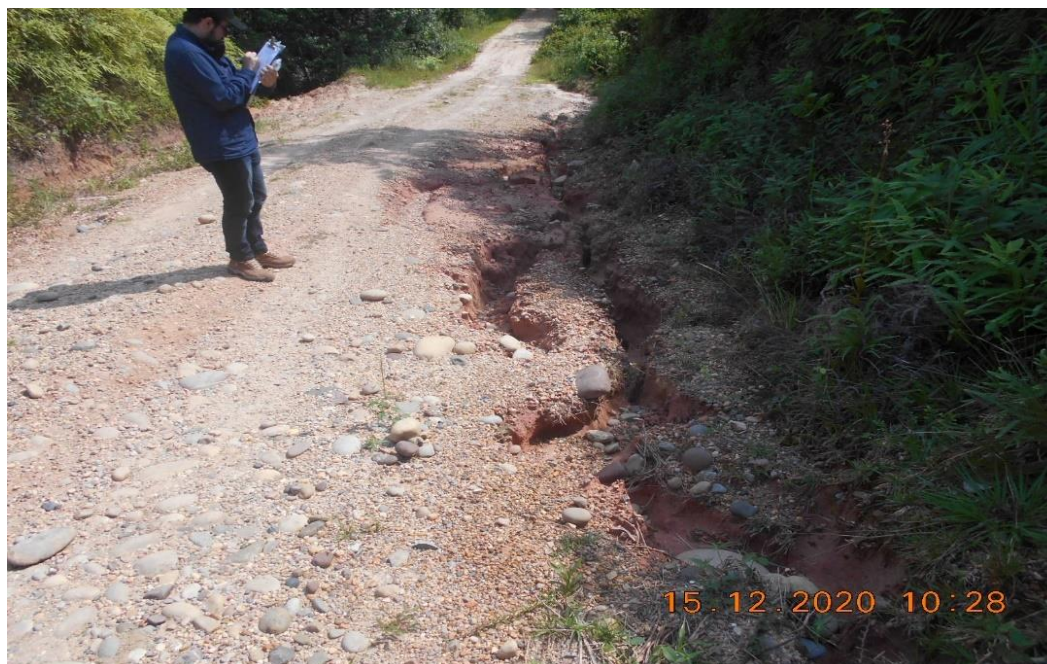
Imagen 6. Estudio de caracterización, Yondó, Antioquia.

El alcance del proyecto consistió en realizar el inventario de la red vial, realizando una visita de campo, con el objetivo de identificar y describir detalladamente las fallas superficiales que se encontraban en el tramo de interés, asimismo, las obras de drenaje y el estado en el que se encontraban estas, determinando de esta forma el estado general de la vía para las futuras obras proyectadas.

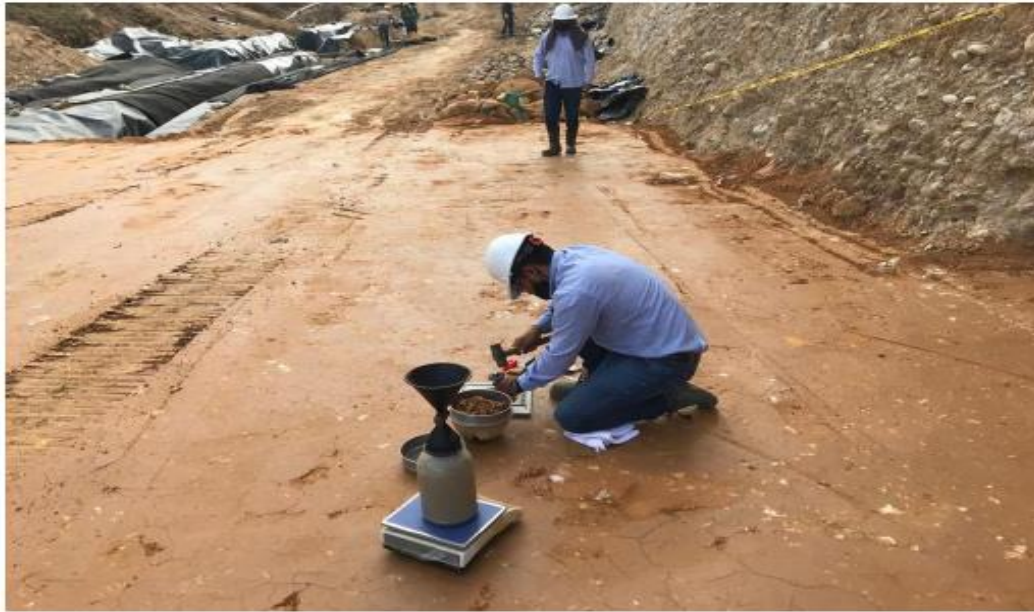
Imagen 8. Ejecución del ensayo de Cono y Arena en la zona de interés.

El alcance del proyecto consistió en la ejecución del estudio de suelos para determinar la densidad de la zona de interés por método de cono y arena con el fin de verificar el grado de compactación del suelo a una densidad máxima determinada del material para la correcta conformación de las capas del terraplén, para la disposición de contenido de desechos sólidos.

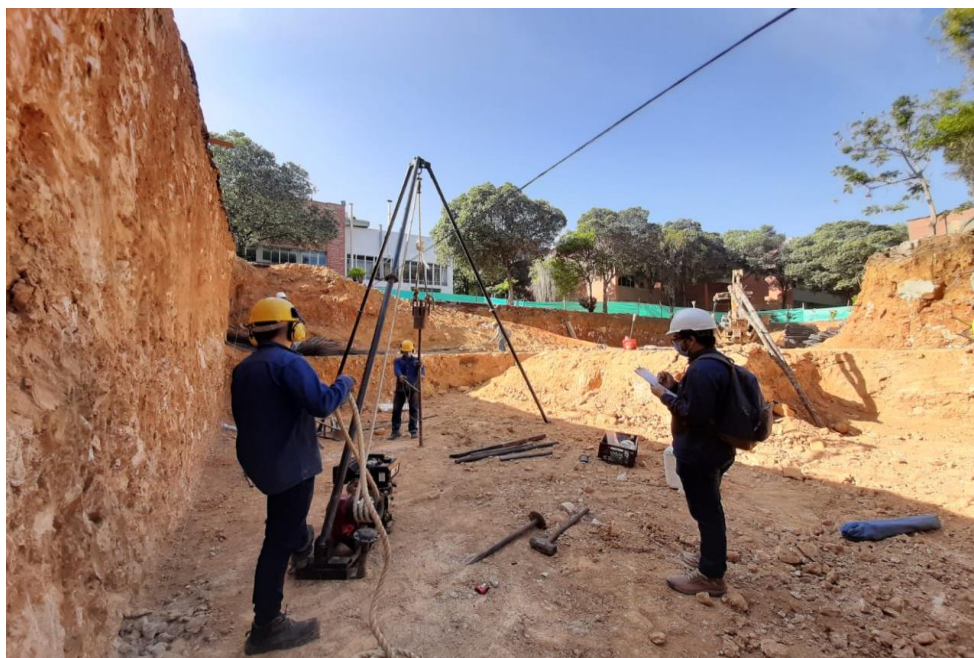
Imagen 10. Ejecución de ensayo SPT sobre el área de interés.

El alcance del proyecto consistió en la ejecución de las exploraciones del suelo de fundación de la obra proyectada, mediante la realización de sondeos o perforaciones tipo SPT (Ensayo de penetración estándar) para la recolección de muestras en puntos distribuidos sobre la totalidad del área con el fin de conocer las propiedades geomecánicas del subsuelo para luego ser analizadas en el laboratorio y de esta manera conocer los parámetros del suelo.

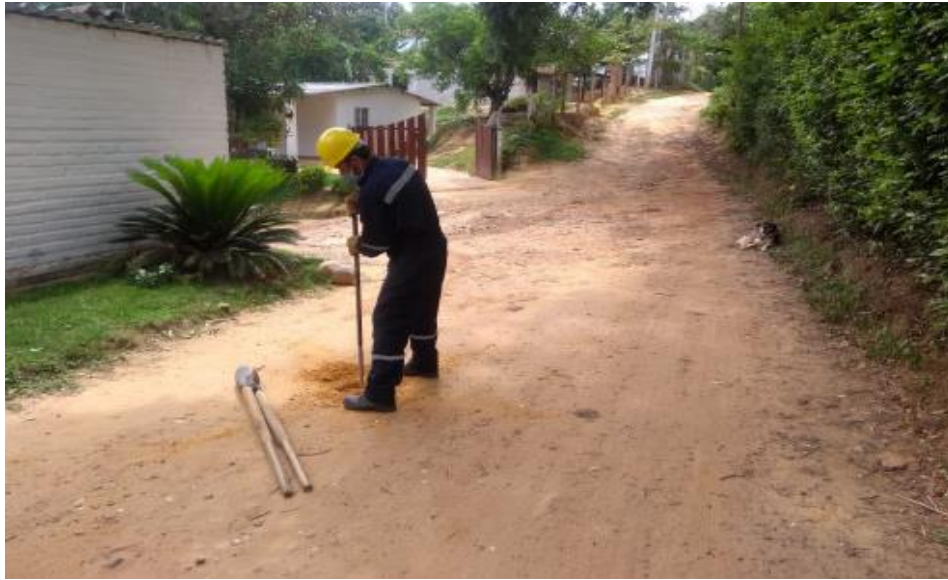
Imagen 12. Ejecución de apiques para el estudio.

El alcance del proyecto consistió en la exploración del suelo de apoyo de la obra proyectada, mediante dos apiques con recolección de muestra en puntos distribuidos en el tramo a intervenir, con el fin de conocer la clasificación y las propiedades geomecánicas del subsuelo, para luego ser analizadas en laboratorio. Estos resultados permiten conocer los parámetros del suelo y presentar un diseño de la estructura de placa huella más adecuado tipo INVIAS 2013.

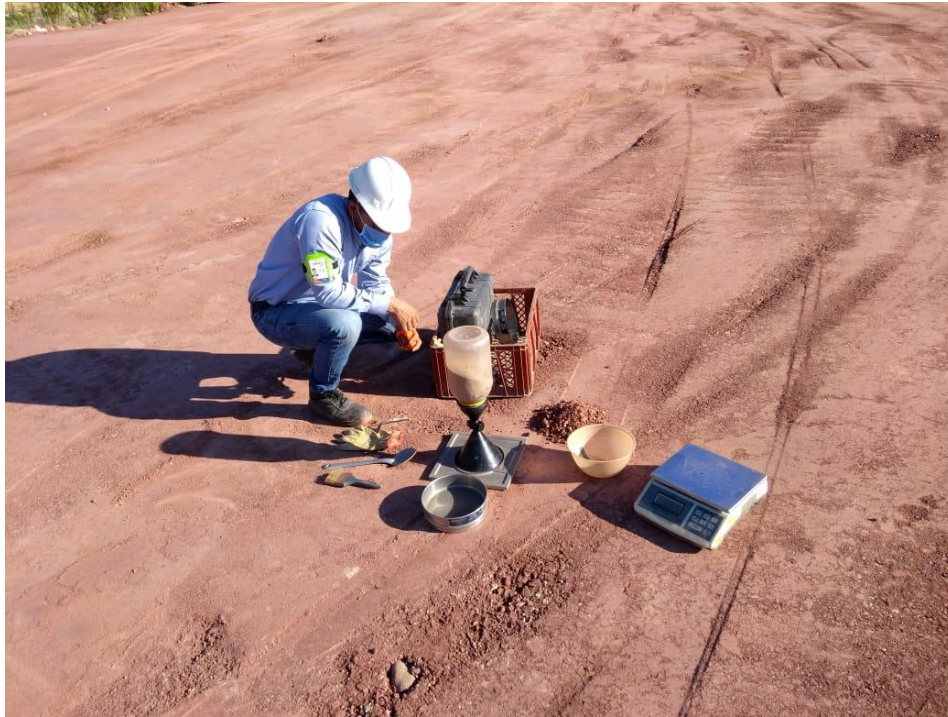
Imagen 14. Ejecución del ensayo de cono y arena

El alcance del proyecto consistió en la obtención de la densidad seca del material utilizado de relleno por medio de la norma INVIAS de compactación INV E-142-13, asimismo, determinar el grado de compactación, densidad y peso unitario con el equipo de cono y arena, para la conformación de las capas inferiores al pavimento o subrasante de las vías que atravesarían el sector.

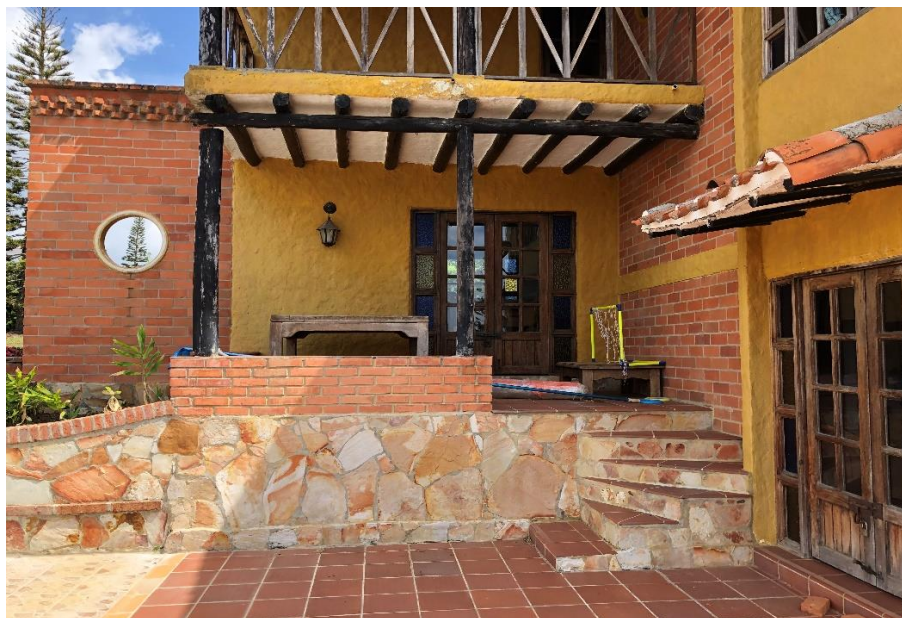
Imagen 16. Zona donde se realizarán las reformas

El alcance del proyecto consistió en la determinación de las cantidades de obra necesarias para llevar a cabo las reformas, la cotización de los materiales, la realización de el presupuesto oficial de la obra y elaboración de un modelo 3D de la obra proyectada, asimismo, la supervisión de durante los procesos concebidos dentro del proyecto

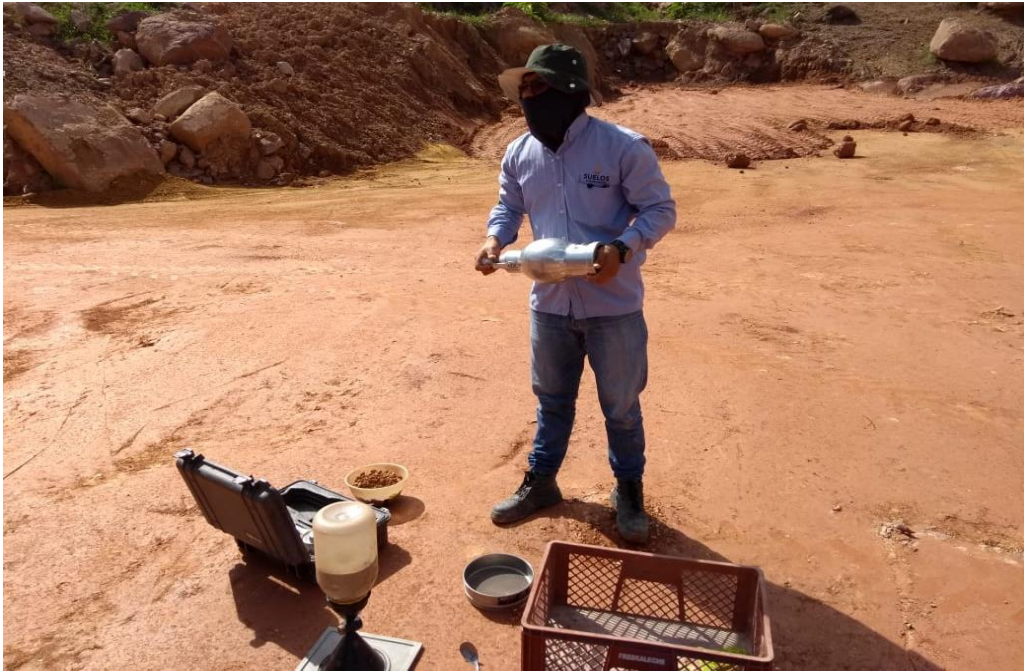
Imagen 18. Ejecución del Ensayo

El alcance del proyecto consistió en la obtención de la densidad seca del material utilizado de relleno por medio de la norma INVIAS de compactación INV E-142-13, asimismo, determinar el grado de compactación, densidad y peso unitario con el equipo de

cono y arena, para la conformación de las capas inferiores al pavimento o subrasante de las vías que atravesarían el sector.

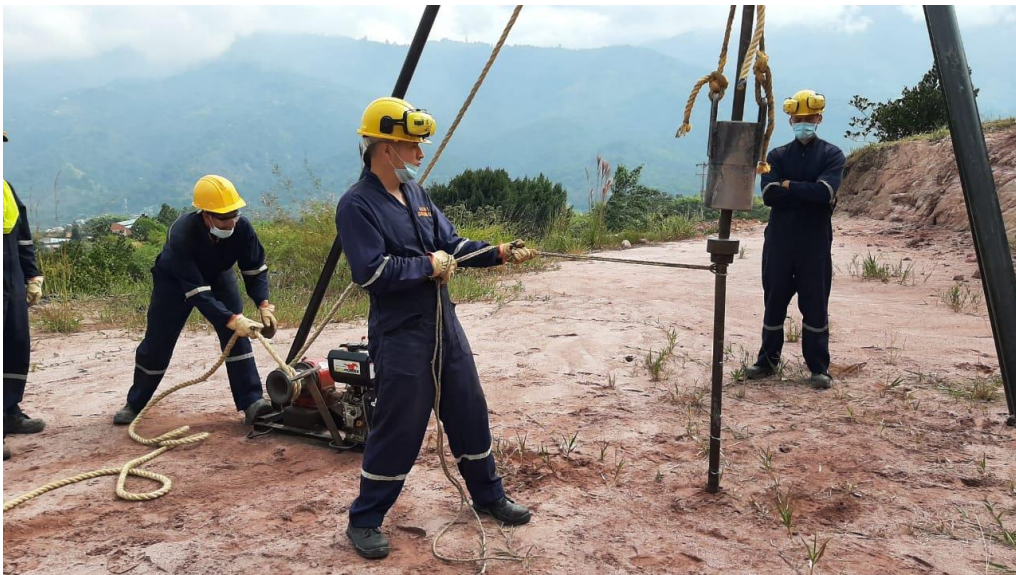
Imagen 20. Ejecución de ensayo SPT

El alcance del proyecto consistió en la ejecución de la exploración del suelo de fundación de la obra proyectada, mediante cuatro sondeos o perforaciones tipo SPT (Ensayo de perforación estándar) y un apique In-Situ, para la recolección de muestras en puntos distribuidos en el área total del lote, con el fin de conocer la clasificación y las propiedades geomecánicas del subsuelo.

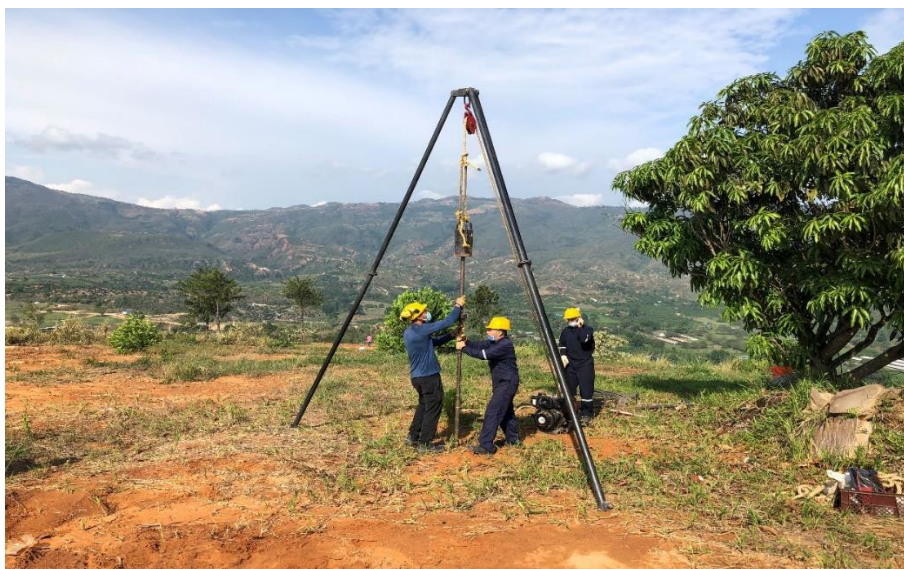
Imagen 22. Ejecución de ensayo SPT

El alcance del proyecto consistió en la ejecución de la exploración del suelo de fundación de la obra proyectada, mediante tres sondeos o perforaciones tipo SPT (Ensayo de perforación estándar) y un apique In-Situ, para la recolección de muestras en puntos distribuidos en el área total del lote, con el fin de conocer la clasificación y las propiedades geomecánicas del subsuelo.

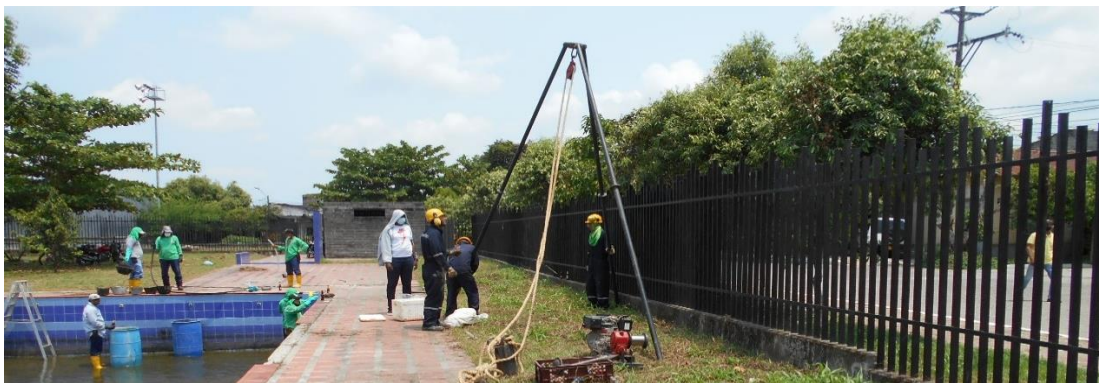
Imagen 24. Ejecución de ensayo SPT

El alcance del proyecto consistió en la ejecución de la exploración del suelo de la obra proyectada, mediante cuatro sondeos o perforaciones tipo SPT (Ensayo de perforación estándar) y tres apiques In-Situ, para la recolección de muestras en puntos distribuidos en el área total del lote, con el finde conocer la clasificación y las propiedades geomecánicas del subsuelo.

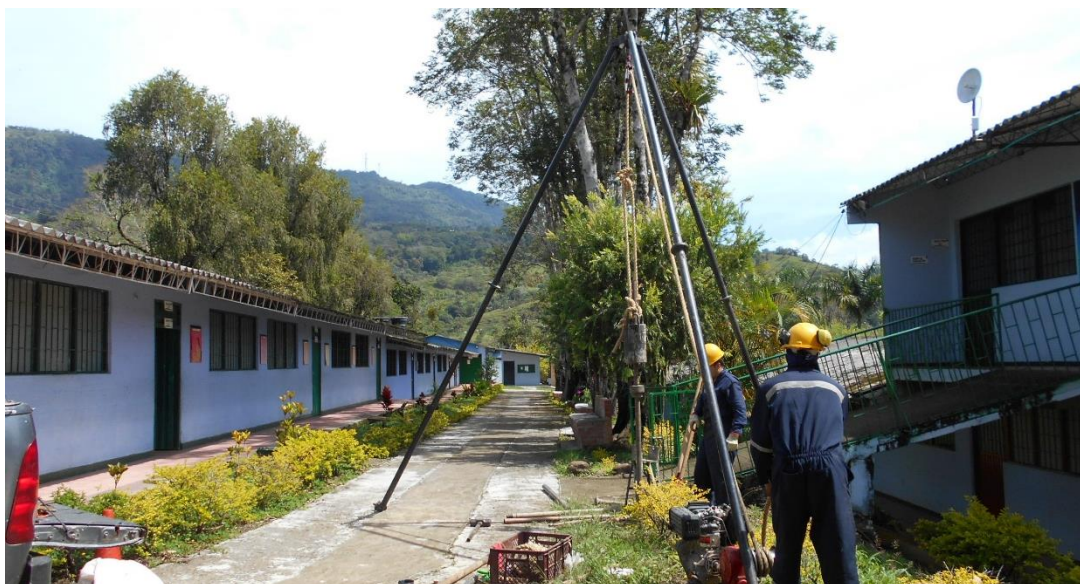
Imagen 26. Ejecución de ensayo SPT

El alcance del proyecto consistió en la ejecución de la exploración del suelo de fundación de la obra proyectada, mediante cuatro sondeos o perforaciones tipo SPT (Ensayo de perforación estándar) y un apique In-Situ, para la recolección de muestras en

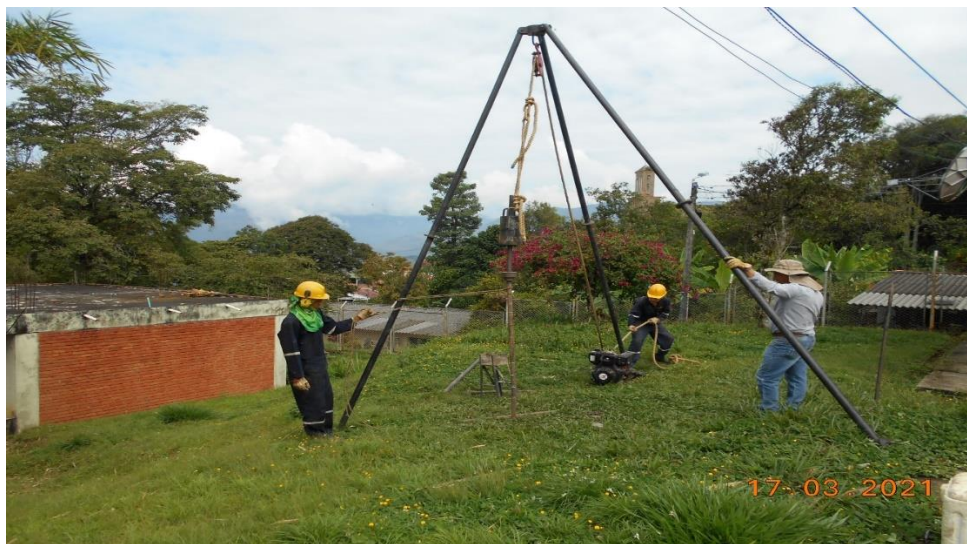
Imagen 28. Ejecución de ensayo SPT

El alcance del proyecto consistió en la ejecución de la exploración del suelo de fundación de la obra proyectada, mediante tres sondeos o perforaciones tipo SPT (Ensayo de perforación estándar) y un apique In-Situ, para la recolección de muestras en puntos distribuidos en el área total del lote, con el fin de conocer la clasificación y las propiedades geomecánicas del subsuelo.

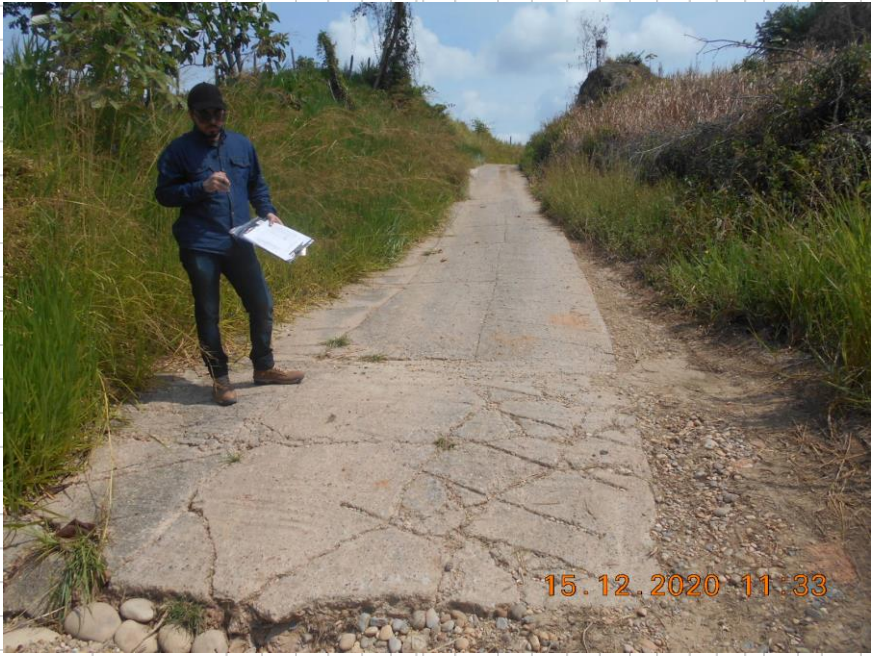
FORMATO DE CARACTERIZACIÓN VIAL												
		Nombre de la vía: Y de Borugos - Caño Bodegas				Fecha: 15/12/2020								
		Proyecto: Caracterización Vial 15 km					Tipo de vía: Terciaria							
		Nombre de ruta: Placa Huella 13				PR:		a PR:		PR:				
		Localización: Yondó - Antioquia				Sentido: Oriente - Occidente								
Coordenadas		Carril		Tipo	Sever	Dimensiones		Cun.	Bord.		Sumi.	Foto No.	Área (m2)	
Inicio	Fin	I	D			Largo (m)	Ancho (m)		Ancho (m)	SI				NO
N	1259464,69	1259452,42					58,20	2,00					4902	116,4
E	989491,38	989443,75								x				
<p>Placa Huella. Sistema de pavimentación para vías de bajos volúmenes de tránsito, en el cual se pavimentan únicamente las huellas por donde circulan las ruedas de los vehículos, la separación entre las franjas de concreto se rellena con piedra pegada, un material con las características de concreto ciclópeo, rocas distribuidas adecuadamente y pegadas con concreto, dependiendo del ancho de la vía se construyen cunetas y bordillos en concreto para proveer la vía de un sistema de drenaje superficial, si se requiere la separación entre la parte exterior de cada placa-huella y la cuneta se rellena también con piedra pegada</p>

Observaciones. No hay cuneta en la estructura.

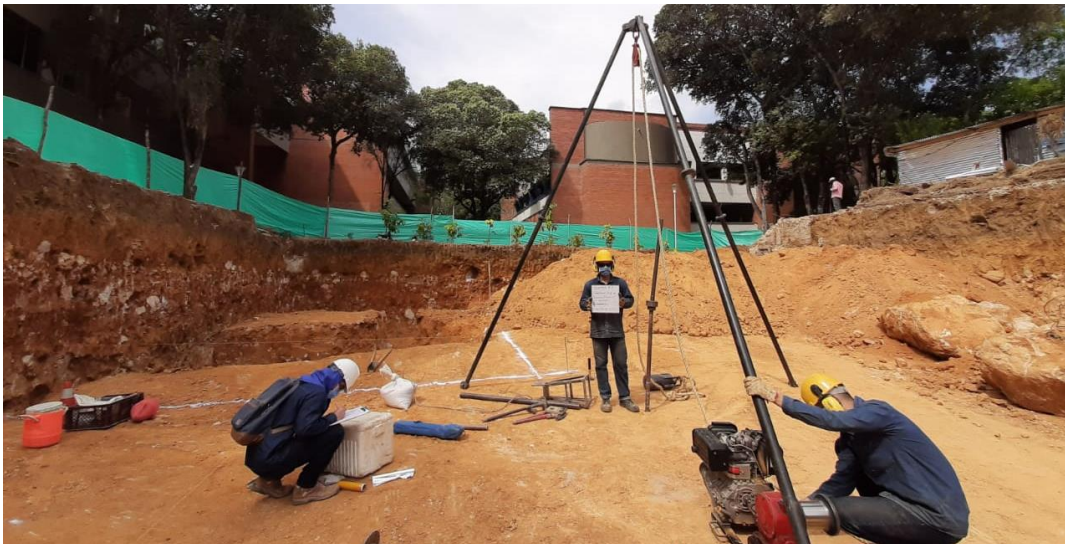
Imagen 30. Ejecución de ensayo de campo SPT

En el informe desarrollado fue organizada la información que se tomó en la exploración en campo, donde fue llevado a cabo el ensayo de SPT (Standard Penetración Test), puesto que con el número de golpes por sondeo en el área del proyecto y los ensayos de laboratorio para las muestras que se tomaron en la exploración, se pudo determinar por medio de correlaciones la capacidad portante para las cargas de la edificación a las que estaría sometido el suelo de fundación.

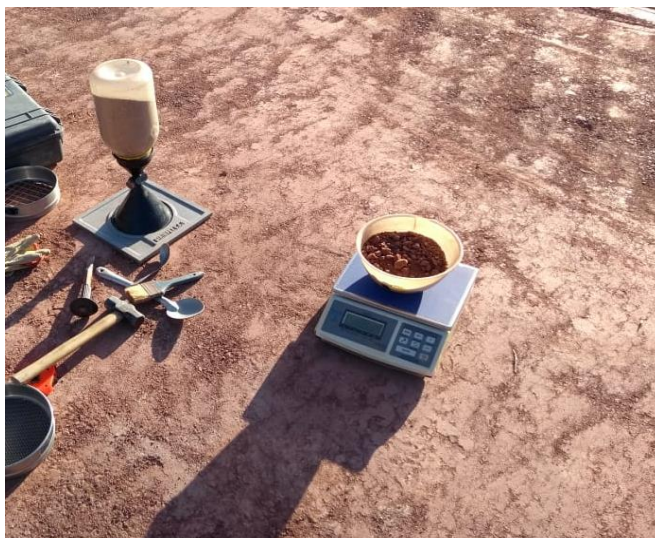
Imagen 32. Toma de datos del ensayo de densidades de campo, Vientos de Llanada.

Una vez finalizadas las tareas de campo se procedió a organizar y digitalizar la información (Tabla 12) para así realizar el informe correspondiente, en el cual se debe llevar el control de compactación de las capas del terreno y verificar el contenido de humedad del sitio.

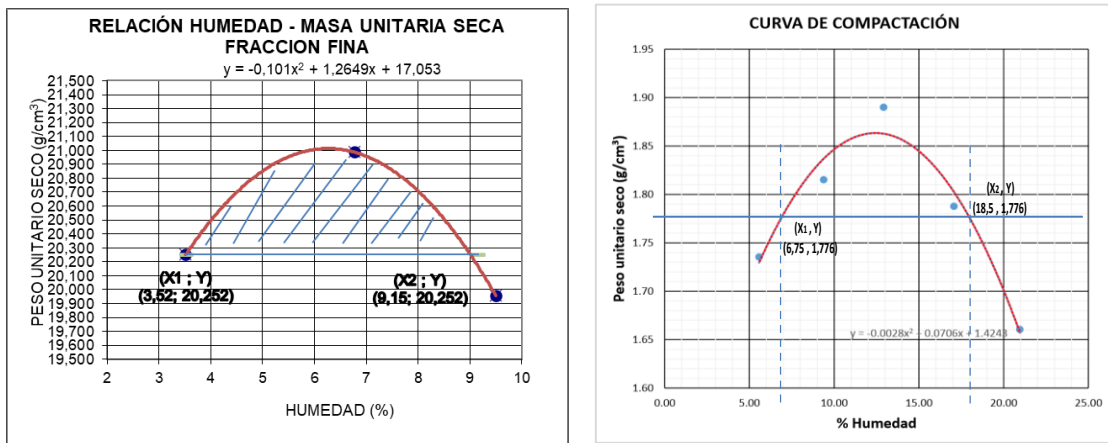
Gráfico 1. Resultados del Proctor Modificado, Vientos de Llanada.

Teniendo en cuenta lo anterior, se procedió a realizar la verificación del rango de humedad para las diferentes capas del terreno de estudio.

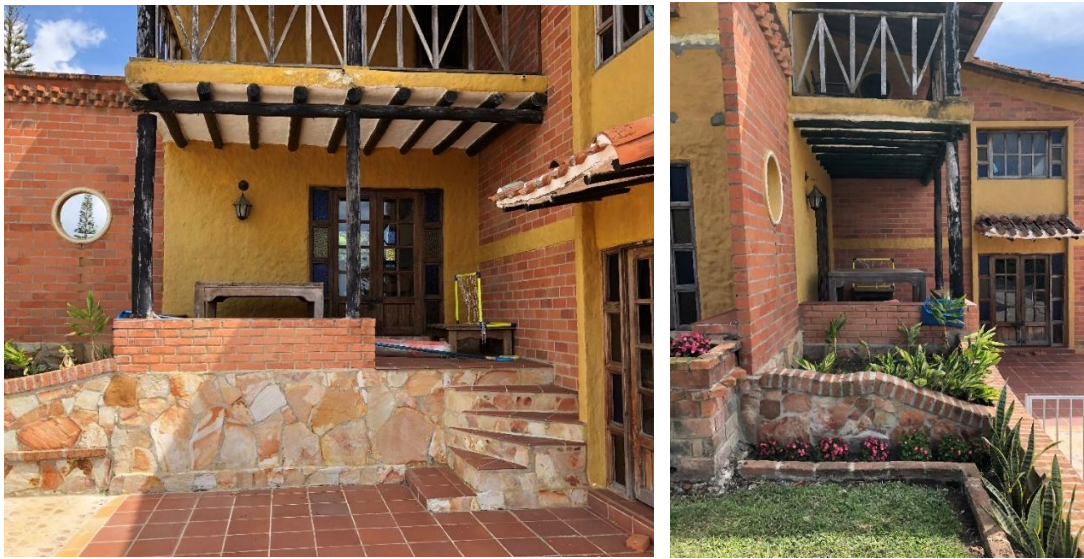
Imagen 33. Zona donde se proyecta las reformas, Chicamocha Dorado.

Para llevar a cabo la realización del modelo 3D se tomó como base las especificaciones planteadas por el cliente, las medidas tomadas en la visita y los registros holográficos tomados en la misma.
