**APOYO A LA INTERVENTORIA TECNICA Y ADMINISTRATIVA PARA EL  
MEJORAMIENTO Y REHABILITACION DE UNA VIA TERCARIA**

**PRESENTADO POR  
JULIAN DAVID LUNA PEDRAZA  
ID: 000241236**

**UNIVERSIDAD PONTIFICIA BOLIVARIANA  
FACULTAD DE INGENIERÍA CIVIL  
BUCARAMANGA  
2018**

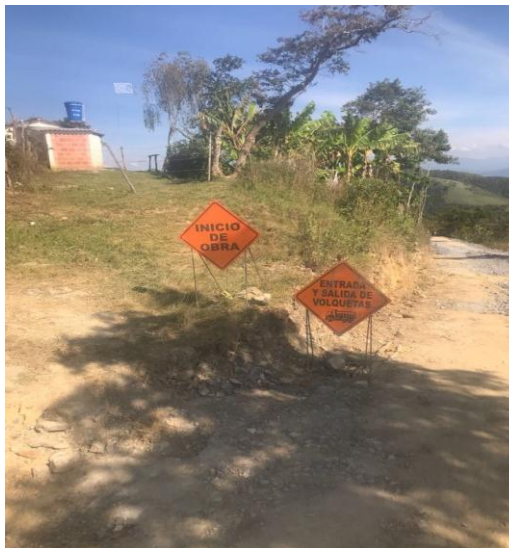
Ilustración 13 Señalización inicio de obra

Además de ello, fue de vital importancia verificar la instauración de señalización informativa y preventiva en obra, la cual permitió garantizar la seguridad e integridad de todos los peatones, trabajadores y usuarios durante la ejecución de las labores. Las diferentes señales y dispositivos de regulación de tránsito fueron ubicados con anterioridad al inicio de la obra, permanecieron durante la ejecución de la misma y fueron retirados una vez cesaron las actividades. Debido a que la obra vial se trabajó en distintos tramos, solo se instalaron las señales y dispositivos aplicables a las condiciones existentes en cada uno de ellos, con el fin de obtener una óptima señalización en cada sitio intervenido en obra.

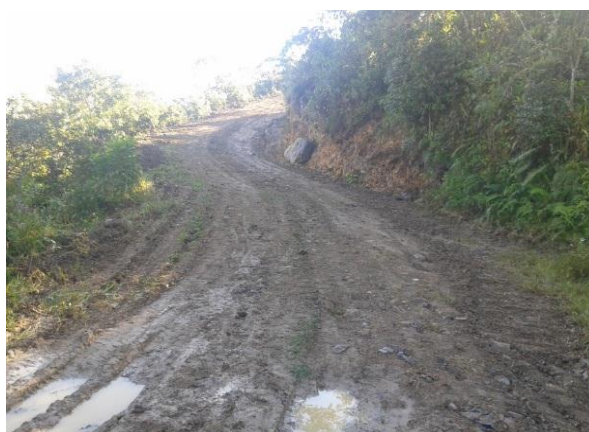
Ilustración 15 Descapote y limpieza manual

Se realizaron todas las actividades necesarias para la preparación, desmonte, limpieza y adecuación del terreno utilizando maquinaria como la guadañadora, retroexcavadora y herramienta menor. Para ello se retiró en su totalidad la capa vegetal y orgánica presente sobre la vía (arbustos, maleza, hojas, ramas de árboles, etc.). Dicha actividad de descapote y limpieza se realizó en las zonas indicadas por la interventoría y con los procedimientos señalados por ella. Además, incluyó el corte, la carga y el retiro de escombros, lo cual se llevó a cabo con la autorización respectiva.

La supervisión de esta actividad, se realizó en base a lo descrito en la especificación técnica del proyecto y se tomó como referencia el artículo 200 – 13 Desmonte y Limpieza contenido en el capítulo 2 – Explanaciones, de las especificaciones técnicas del Invías. Finalmente, la interventoría verificó la obtención de una superficie limpia y apta para la ejecución de los siguientes trabajos.

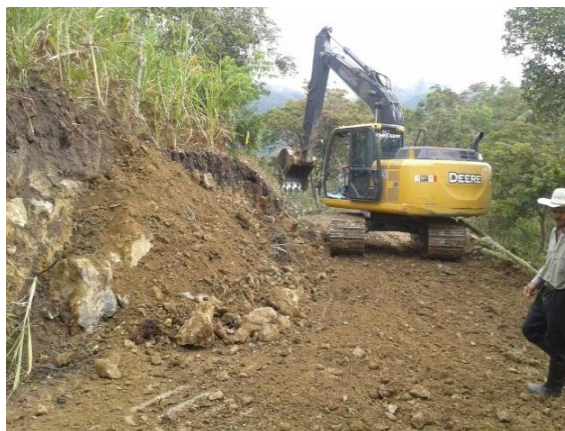
Ilustración 17 Excavación en roca

Se realizaron trabajos de excavación en material común y en roca, dependiendo de las características del terreno que se estuviese interviniendo, siguiendo las cantidades especificadas en las memorias de cálculo y atendiendo a las indicaciones dadas por la interventoría. Con la ayuda de retroexcavadoras, se realizaron excavaciones con grandes volúmenes de material a remover, para las estructuras de las losas de placa huellas, las cunetas y la capa de subbase granular.

Por parte de la interventoría, se verificó la profundidad de las excavaciones constatando que se dejase el espesor indicado según los planos y diseños. Por último, todo el material fue retirado del sitio de trabajo con previa autorización de la interventoría. Para la supervisión y control de esta actividad se tomó como guía lo descrito en la especificación técnica del proyecto y en el artículo 210 – 13 Excavación de la explanación, canales y préstamos, contenido en el capítulo 2 – Explanaciones de las especificaciones técnicas del Invías.

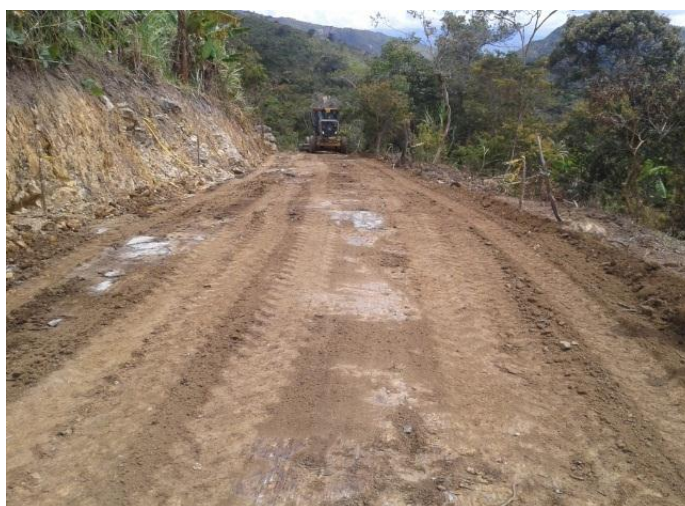
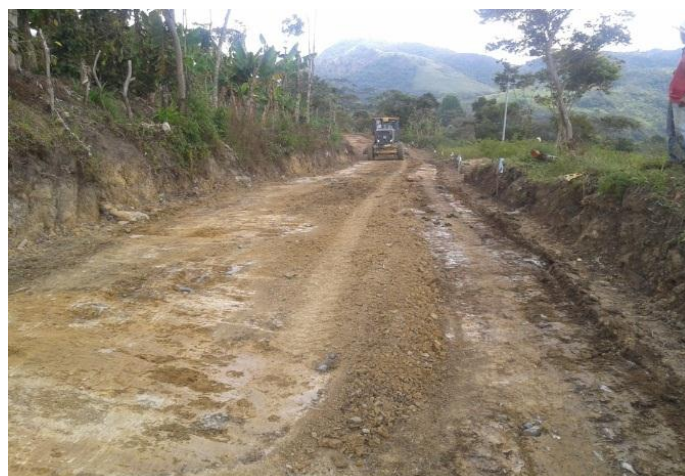
Ilustración 19 Cuneteo de vía

préstamos, contenido en el capítulo 2 – Explanaciones y el artículo 310 – 13 Conformación de la calzada existente, contenido en el capítulo 3 – Afirmados, subbases y bases de las especificaciones técnicas del Invías.

Una vez finalizados estos movimientos de tierra, la interventoría midió los niveles del terreno empleando el equipo topográfico, para garantizar la profundidad de excavación y los espesores requeridos para las siguientes capas.

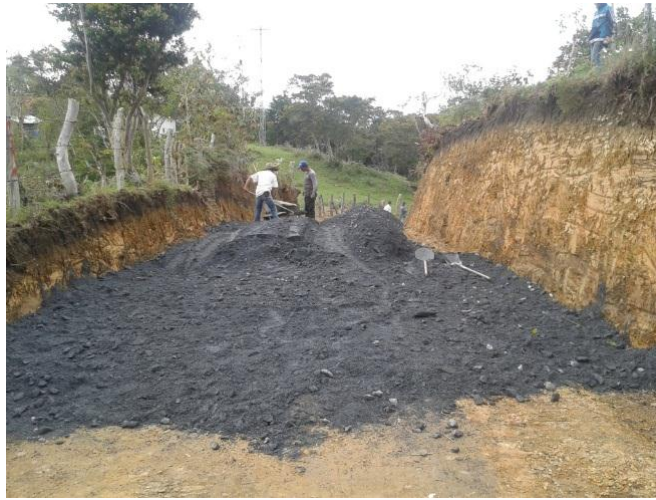
Ilustración 21 Colocación de subbase granular

Previo al inicio de los trabajos, fue necesario realizar ensayos de proctor modificado, basándose en la norma I.N.V.E – 142, con el fin de obtener el valor de densidad seca máxima y el porcentaje de humedad óptimo para la compactación. Una vez obtenidos los resultados de los ensayos, el contratista suministró y transportó el material al sitio de la obra. Seguido de esto, la interventoría verificó que el material fuese humedecido con el contenido de agua requerido y posteriormente se realizó la extensión del mismo, verificando que quedase de manera uniforme. Debido a que el espesor de la subbase fue de 10 cm, la interventoría recomendó realizar la compactación en una sola capa. Se verificó la humedad del material y posteriormente se realizó la compactación con ayuda del vibrocompactador.

Una vez terminado este procedimiento, la interventoría mediante ensayos de densidad de campo (I.N.V.E – 161), constató los porcentajes de compactación exigidos, las densidades secas obtenidas y los contenidos de agua del material compactado. Así mismo, se verificó la obtención de superficies lisas y planas. Al término de esta actividad, se midieron los espesores de las capas compactadas en diferentes puntos. Este proceso se llevó a cabo siguiendo lo descrito en el artículo 320 – 13 Subbase granular de las especificaciones técnicas del Invías.

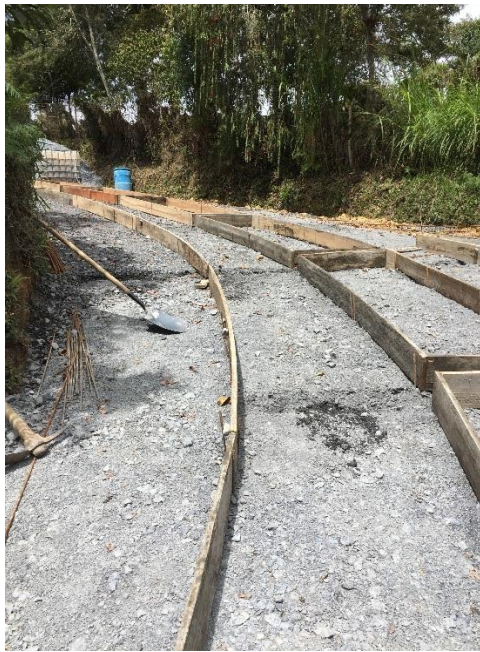
Ilustración 23 Armado de formaleta.

Inicialmente, se realizó el armado de la formaleta en tabla de madera para las cintas de placa huella, las viga riostras y las cunetas. El armado de la misma se realizó con ayuda de pines y alambre para garantizar su fijación y resistencia durante el proceso de vaciado de concreto. El profesional en práctica junto con el residente de

interventoría verificó que las dimensiones de la formaleta estuviesen acorde a lo requerido para las cintas en concreto clase D, los cajones en concreto ciclópeo con piedra rajón y lo propio para la sección de las cunetas. Por otra parte, se verificó que la formaleta utilizada estuviese limpia, en perfectas condiciones y suficientemente hermética para evitar la pérdida de mezcla durante el vaciado de concreto.

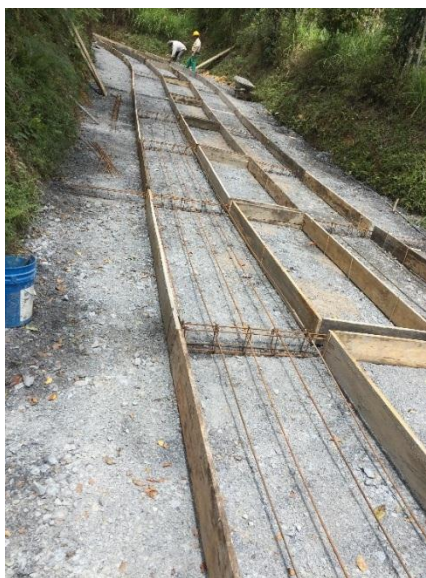
Ilustración 24 Colocación de acero en placa huella.

El practicante constató que el diámetro de las varillas utilizadas fuese el correcto para cada elemento según los diseños estipulados. Así mismo, verificó que la

separación entre flejes fuera estrictamente cada 20 cm y que la longitud de los traslapes estuviese acorde al procedimiento constructivo dispuesto. Todas las barras de acero fueron amarradas con alambre y se garantizó la exactitud en su colocación. Por otra parte, la interventoría verificó la calidad y el estado del acero suministrado. Para la supervisión de estas actividades se tomó como base la especificación técnica del proyecto y lo dispuesto en el artículo 640 – 13 Acero de refuerzo de las especificaciones técnicas del Invías.

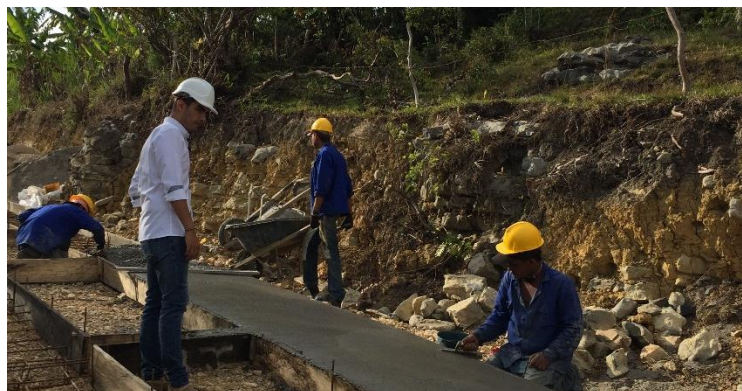
Ilustración 27 Supervisión de la fundición de placa huellas.

Por otra parte, se realizó un control de calidad a todos los materiales utilizados para preparar la mezcla, el agregado fino, el agregado grueso, el agua y el cemento. Al momento de fundir, se controló el proceso de vaciado para evitar pérdidas de concreto y así optimizar el material. Inicialmente, se fundieron las cintas externas de 1.00 m y las viga riostras, posteriormente se fundieron las cunetas. Al término del proceso de fundición, se realizaron los acabados sobre la placa huella y las cunetas con la ayuda de llanas, rastrillos y otros elementos. El practicante verificó el proceso de curado empleado por el contratista y a su vez supervisó el desencofrado de la formaleta. Por otro lado, durante el proceso de fundición se tomaron muestras de la mezcla en varios cilindros para someterlos a un proceso de curado y posteriormente fallarlos para verificar la calidad del concreto y comprobar las resistencias obtenidas con las requeridas. De igual manera, se tomaron muestras de concreto fresco para determinar el asentamiento (slump).

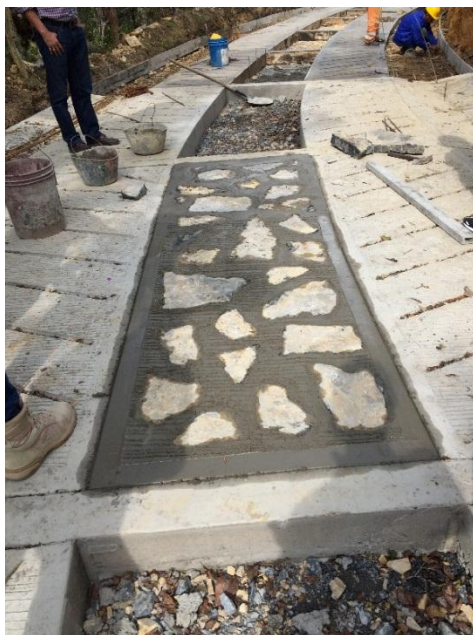
Ilustración 30 Fundición concretos clase G.

Posterior a la fundición del concreto clase D, se preparó la mezcla de concreto clase G, compuesta por un concreto simple y por agregado en una proporción de 60% - 40% teniendo como referencia el volumen total. Este concreto fue utilizado para los cajones interiores de la estructura de la placa huella. El profesional en práctica verificó las dosificaciones del concreto al momento de su preparación, que para este caso, contó con una proporción en volumen de 1:3:5 y de esta manera se verificó que fuese fabricada la mezcla. Al momento de fundir, se revisó que la superficie de los cajones estuviese limpia de cualquier material y en óptimas condiciones para vaciar el concreto. Primeramente, se realizó la distribución de la piedra en la proporción requerida y posteriormente se continuó con el proceso de vaciado hasta completar el espesor requerido (20 cm). Una vez terminado este proceso, se realizaron los acabados del concreto empleando llanas, rastrillos y otros elementos. El practicante supervisó el proceso de curado de este concreto y verificó, junto con el residente de interventoría, las dimensiones del mismo al término de los trabajos.

Este procedimiento fue supervisado teniendo en cuenta la especificación técnica del proyecto y el artículo 630 – 13 Concreto Estructural de las especificaciones técnicas del Invías.

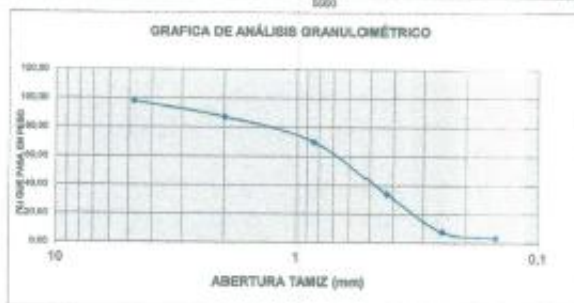
| FINOS (%) = | 3.54 |
| ARENAS (%) = | 94.58 |

El profesional en práctica apoyó en la revisión de los resultados obtenidos para cada uno de los ensayos realizados durante la ejecución del proyecto. En primera instancia, creó los respectivos formatos de control de calidad para materiales y control de inspección y ensayos, en los cuales consignó toda la información relevante a ello. Por otro lado, realizó una comparación entre los resultados de las pruebas de laboratorio y los valores requeridos por las especificaciones técnicas, para de esta manera corroborar la calidad de los materiales.

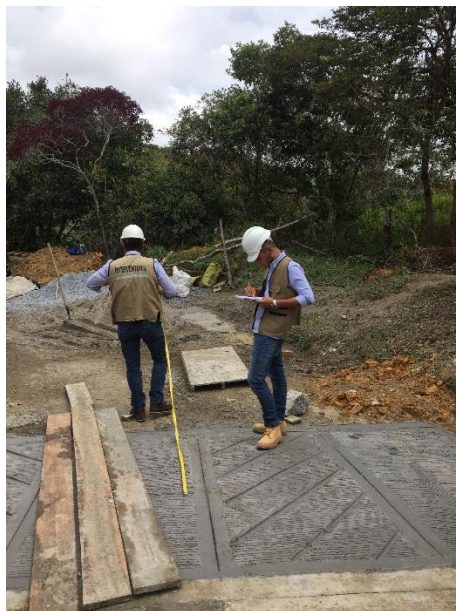
Ilustración 40 Medición y cálculo de cantidades de obra.

ejecutadas. (Los formatos creados para las memorias de cálculo se encuentran en los anexos del documento).

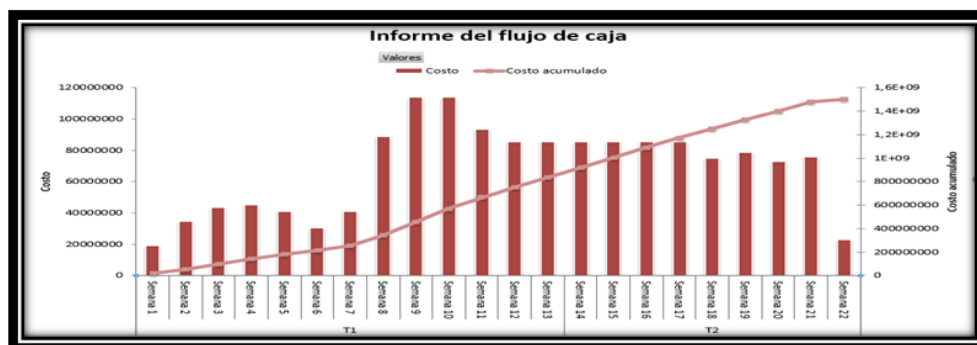
Ilustración 42 Flujo de Caja Fuente: Unión Temporal Vías La Paz

De acuerdo al flujo de caja y a la programación de obra presentada por el contratista, en dicha semana el proyecto debía tener un costo acumulado de \$750.164.358 y un porcentaje de ejecución del 49.98%.

El contratista y la interventoría iniciaron actividades en obra el 8 de Noviembre de 2017 de acuerdo a lo pactado en las actas de inicio. El plazo de ejecución para el contrato fue de cinco (5) meses, por lo que a la fecha de terminación de práctica el proyecto se encontraba en la semana de trabajo No. 12.
