**SUPERVISIÓN Y EVALUACIÓN DE LOS SEGUIMIENTOS A LAS ACTIVIDADES  
CONSTRUCTIVAS REALIZADAS EN LOS FRENTES DE OBRA DEL GRUPO I - VÍA  
SUSTITUTIVA BUCARAMANGA -BARRANCABERMEJA Y DEL GRUPO IV -  
PUENTE GEO VON Lengerke**

**TRABAJO DE GRADO EN MODALIDAD DE PRÁCTICA EMPRESARIAL**

**UNIVERSIDAD PONTIFICIA BOLIVARIANA  
ESCUELA DE INGENIERÍA  
FACULTAD DE INGENIERÍA CIVIL  
COMITÉ DE TRABAJOS DE GRADO  
BUCARAMANGA  
2012**

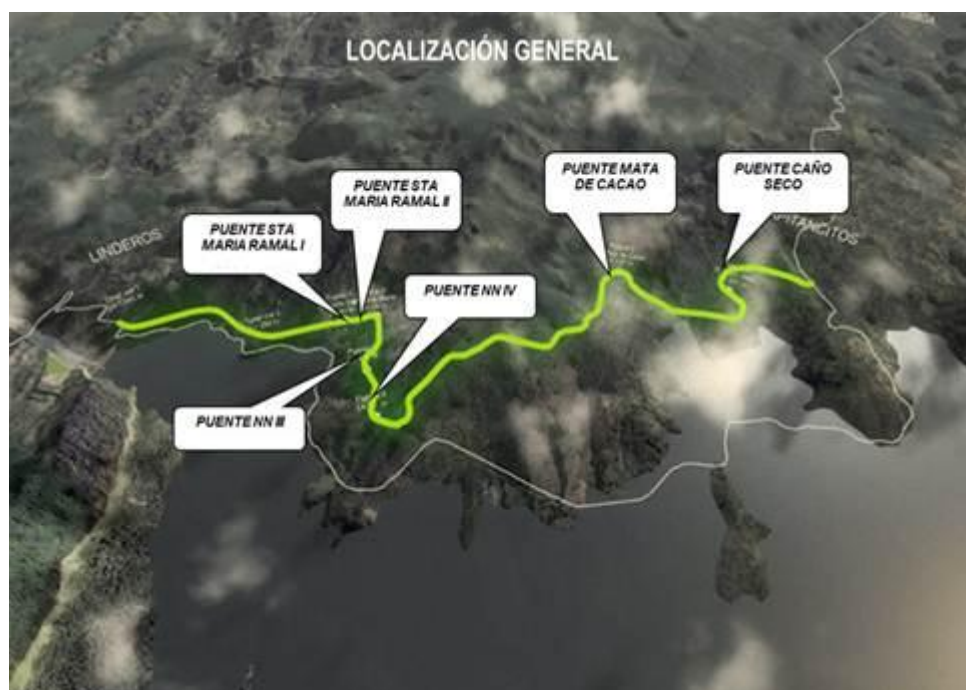
**Figura 3.** Localización general de la vía sustitutiva Bucaramanga - Barrancabermeja

A continuación se presenta una imagen en planta en la que se localiza el trazado de vía en construcción (línea verde), el actual tramo de vía que será inundado por el embalse (Línea blanca) y la ubicación aproximada de los 6 puentes que hacen parte de dicho trazado.

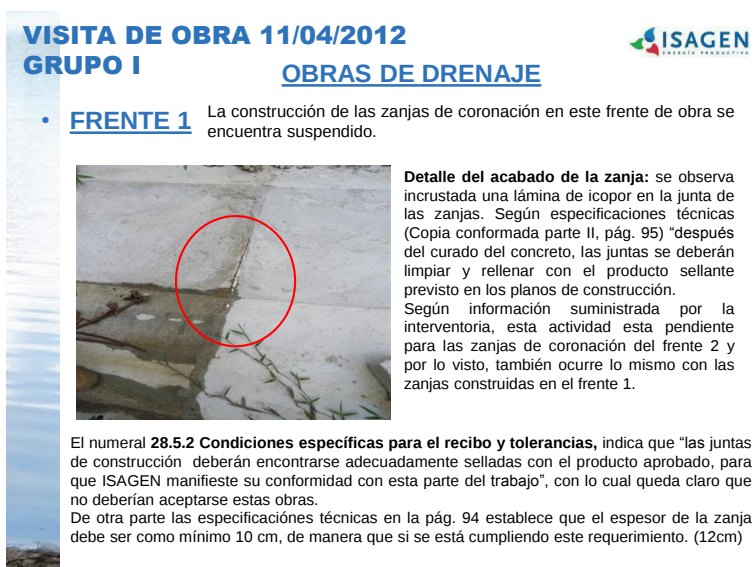
Figura 7. Verificación en obra de especificaciones

Una de las primeras actividades realizadas fue la revisión y estudio de las especificaciones técnicas del contrato del GRUPO I Vía sustitutiva Bucaramanga – Barrancabermeja. Este pliego contiene todas las indicaciones que el proceso constructivo de una vía de primer orden demanda y que fueron estipuladas por el dueño del proyecto ISAGEN; en vista de ello, deben ser cumplidas a cabalidad para que las obras que el Contratista va a entregando a medida que avanza la construcción, sean aceptadas. Es importante aclarar que este es un documento que requiere ser consultado con frecuencia, y a pesar de que según cronograma de actividades el tiempo estipulado para su revisión está limitado a las primeras seis semanas de práctica, la revisión fue continua durante todos los seis meses de práctica. De igual manera cabe resaltar que el conocimiento de dichas especificaciones es vital para un buen desarrollo de las visitas de obra, por lo cual la familiarización con esta información tiene una alta importancia para el ejercicio profesional en los campos de obra. Como ejemplo de la aplicación de estas especificaciones en las visitas de obra, se presenta a continuación la verificación que se ha realizado a las obras de drenaje (zanjas de coronación), extraído de uno de los informes de avance de obra realizado.

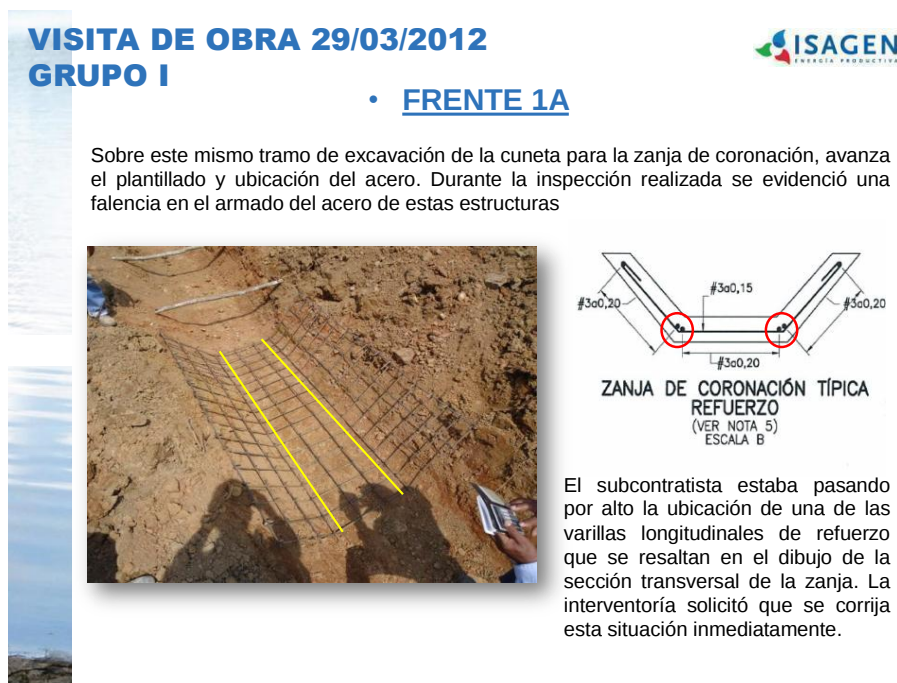
**Figura 8.** Verificación en obra de especificaciones

Como un ejemplo del análisis de los planos realizado se presenta a continuación la verificación del refuerzo de las zanjas de coronación, extraído de uno de los informes de avance de obra realizado.

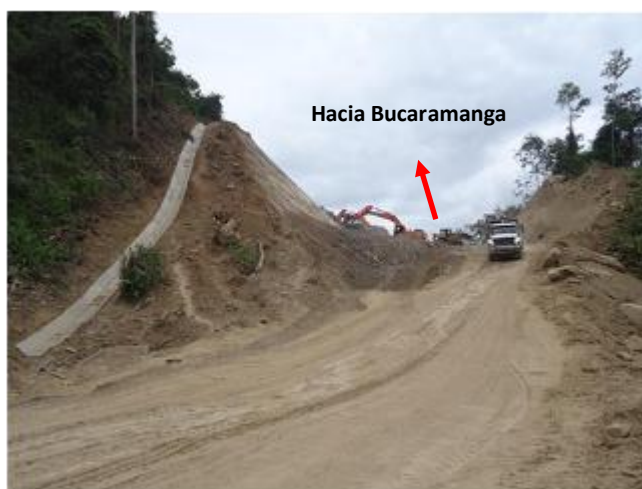
Figura 11. Explanación para acceso Puente NN III desde Frente 1

Las labores de explanación en este sector se centraron en alcanzar las abscisas donde se encuentran ubicados los puentes NN III y NNIV. El acceso al primero de estos se logró avanzando en explanación desde el Frente 1 mientras que el segundo se alcanzó haciendo cortes desde el Frente 2.

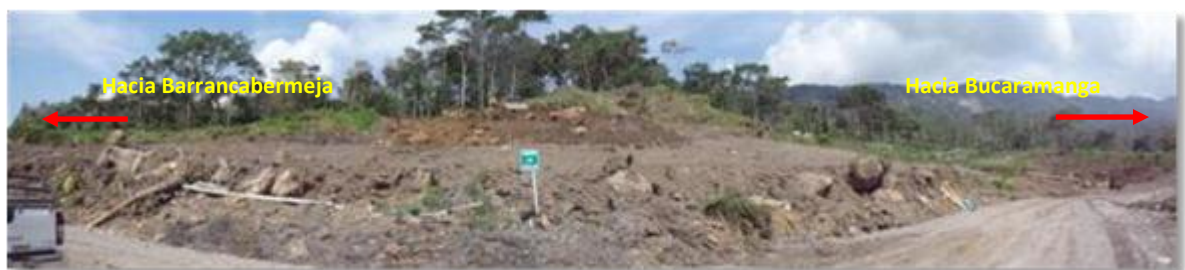
**Figura 14.** Conformación del talud superior como consecuencia de los deslizamientos de tierra.

para mitigar los deslizamientos de tierra que frecuentemente se presentan en esta zona (acentuados por la pasada temporada invernal). Lo que se pretende es dar un manejo adecuado del agua de escorrentía y subsuperficial, lo cual implica drenar los sectores en los cuales se encuentra agua de escorrentía acumulada para posteriormente conformar el corte del talud que permita estabilizarlo de acuerdo a las recomendaciones dadas por la asesoría en construcción

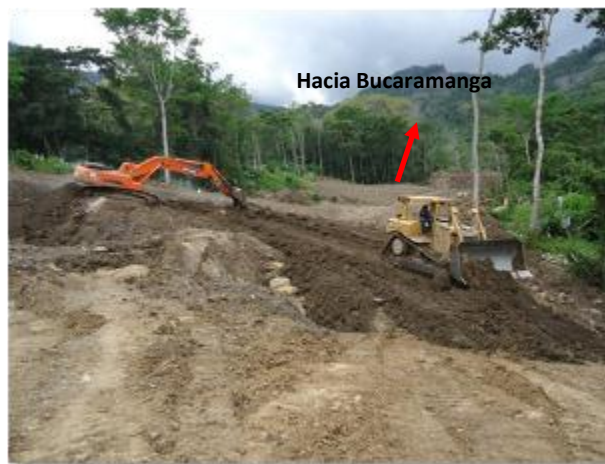
**Figura 15.** Descapote y excavación para arribar a las abscisas del Puente Mata de Cacao

Como el paso temporal sobre esa zona inestable fue habilitado, las labores se concentran ahora en alcanzar las abscisas de construcción del puente Mata de Cacao.

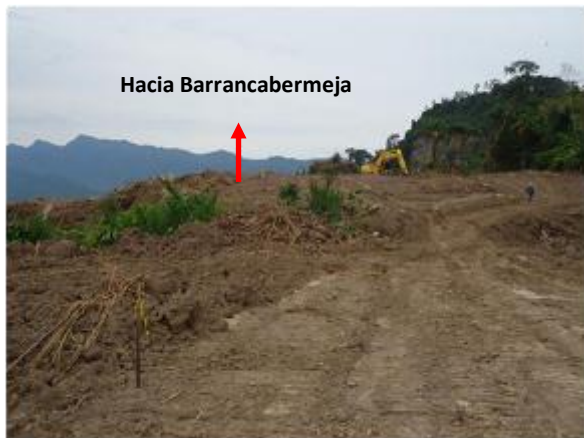
**Figura 16.** Descapote metros adelante del Puente Caño seco

En este sector la explanación se había centrado en alcanzar la abscisas de construcción del puente Caño Seco. Una vez logrado ese objetivo se procedió con los trabajos de descapote y excavación metros atrás de la ubicación del puente, con el fin de avanzar en trocha y empatar con el avance que viene presentando la obra desde el frente 2.

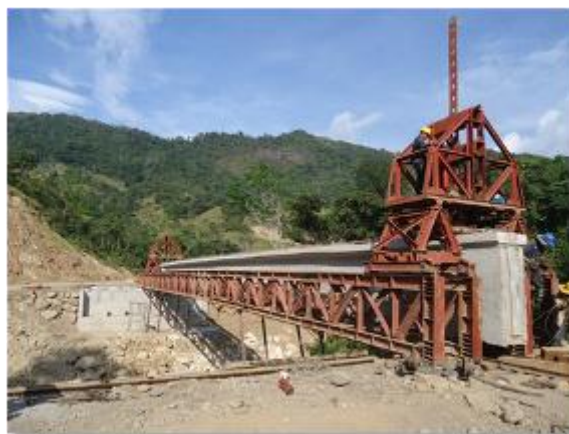
**Figura 18.** Lanzamiento de viga PSMR I

El puente Santa María Ramal I es el que más avanzado se encuentra. Presenta sus cuatro vigas postensadas y sus dos estribos construidos. Actualmente se trabaja en el lanzamiento de las vigas, haciendo uso de una viga metálica lanzadora.

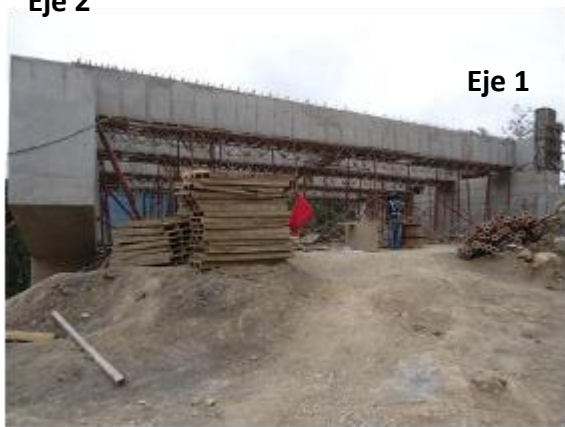
Figura 19. Ejes 1 y 2 del Puente Santa María Ramal II

El puente Santa María Ramal II (SMR II) presenta un alto grado de avance. Sus dos estribos junto con sus muros de acompañamiento y la estructura intermedia conformada por zapata, pila y viga cabezal, se encuentran finalizadas. Se trabaja en la construcción de las vigas longitudinales ubicadas entre los ejes 1 y 2, y en el armado de la formaleta y vaciado del tablero.

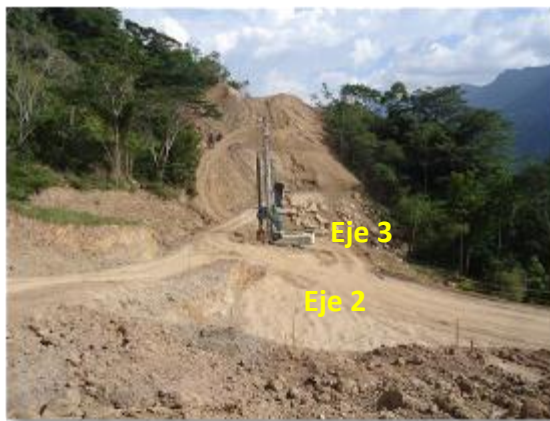
**Figura 22.** Ejes 2 y 3 Puente NN III

La construcción de este puente se encuentra en su etapa preliminar. Se adecuaron las plataformas de trabajo de los 3 primeros ejes y se inicia la excavación de los pilotes en el Eje No. 1.

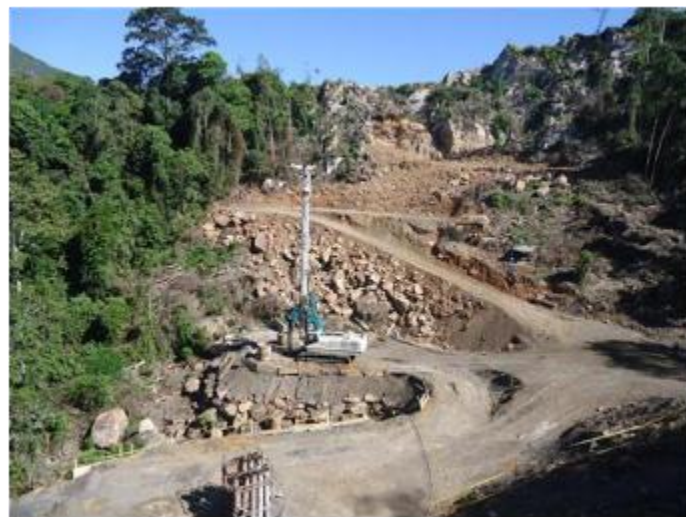
**Figura 24.** Panorámica de las plataformas de excavación Puente NN IV

El avance constructivo del puente NN IV abarca hasta el momento la adecuación de las plataformas de trabajo de cada eje y la excavación de la totalidad de sus pilotes.

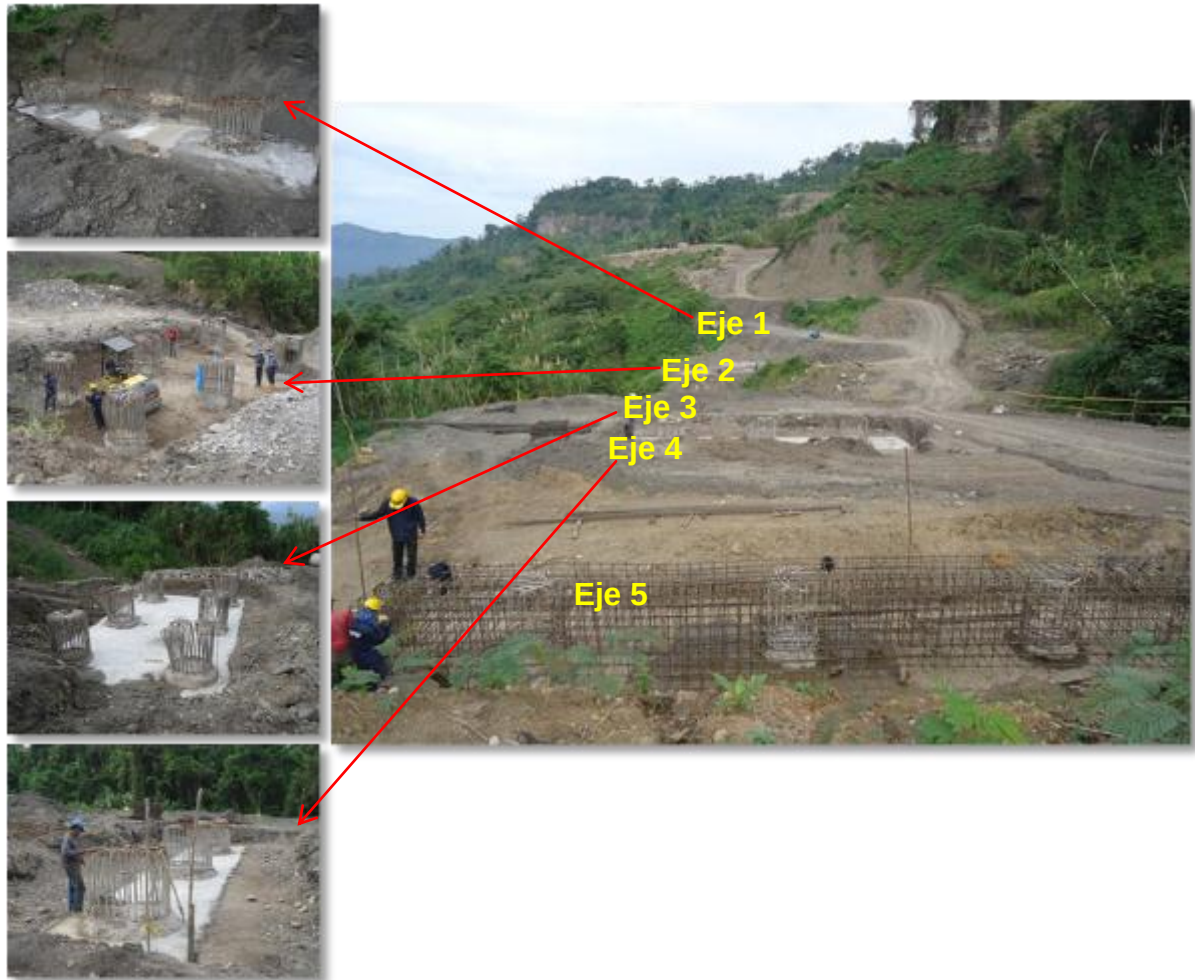
Figura 25. Panorámica de los ejes del Puente Caño Seco

El Puente Caño Seco presenta la totalidad de sus pilotes construidos. Se realizó el descabezado de las canastas de los mismos y en el momento se adelanta el armado del refuerzo de los estribos y zapatas.

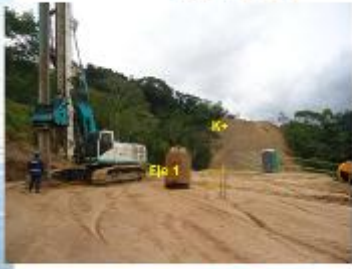
**PUENTE NN III**

**Avance de obra en Puentes**

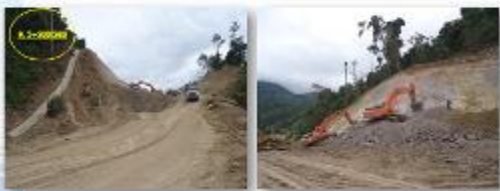
**EXPLANACIÓN FRENTA 1A**

Avanza la excavación de producción entre las abscisas K+200 – K+250. El contratista dispone de dos retroexcavadoras en este sector las cuales se encuentran perfilando el talud de la margen izquierda.

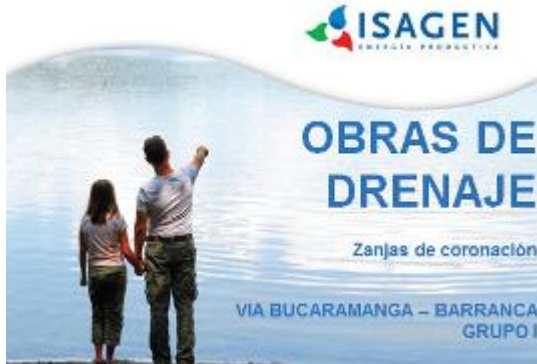
**VISITA DE OBRA 06/07/2012**  
**GRUPO I** • **FRENTE 1A**

Se realiza acomodación de material de excavación para pases provisionales con el fin de llegar al puente. Material de Cubetas, los cuales tienen la vía trazo en el sector comprendido entre K+400 y K+450 donde se colocarán tubos nuevos provisionales.

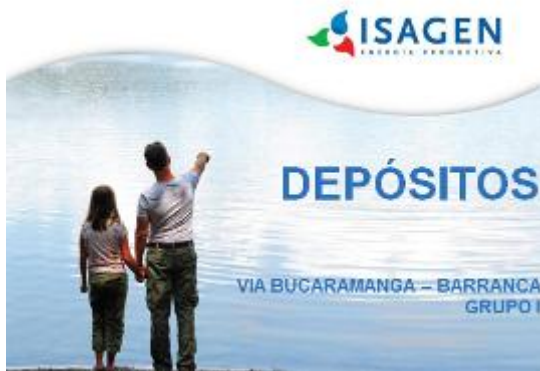
**AVANCE DE OBRA A LA FECHA 06/07/2012**  
**GRUPO I**

El contratista aboca el derrumbe del talud margen derecha K10+270, removiendo el material desprendido.
