**EVALUACIÓN DEL ESTADO ACTUAL Y PROPUESTA DE ACCIONES DE  
RECUPERACION DE LA CIENAGA MIRAMAR EN EL MUNICIPIO DE  
BARRANCABERMEJA – SANTANDER**

Monografía presentada como requisito para optar el título de Especialista en  
Preservación y Conservación de los Recursos Naturales

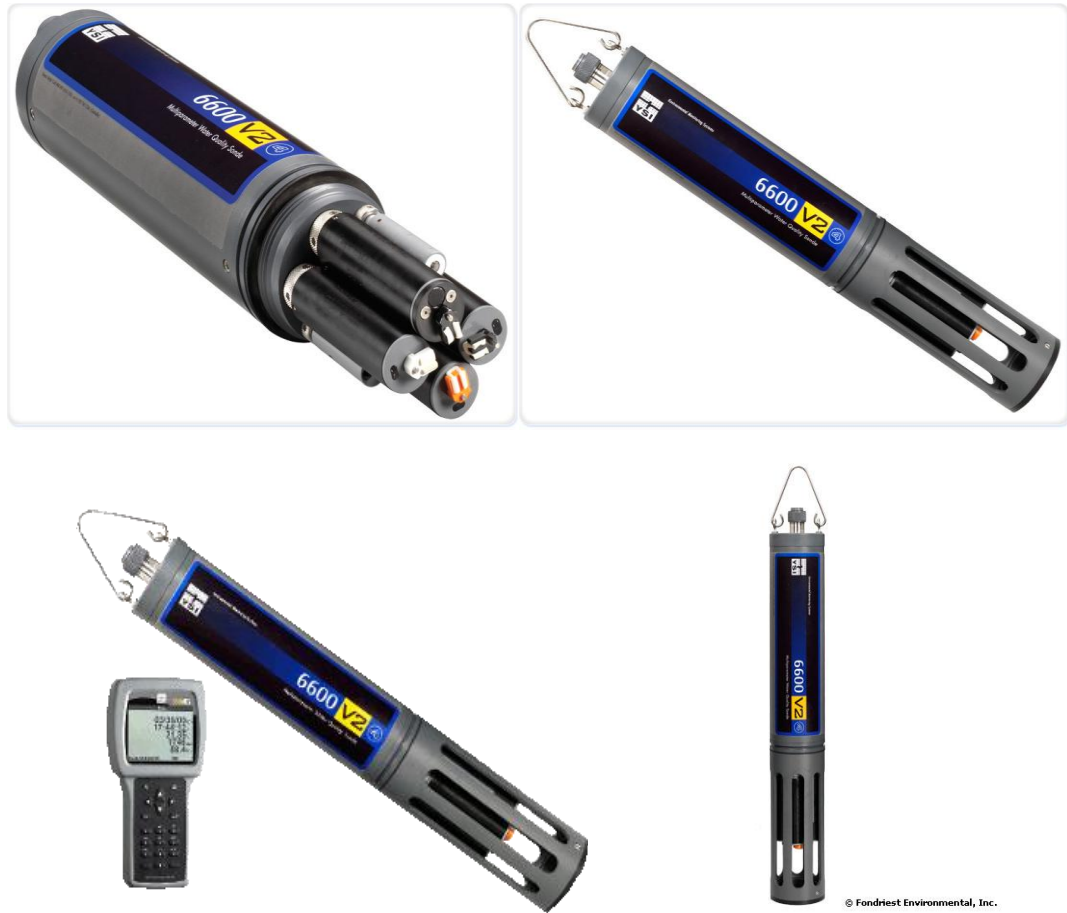
**Figura 3. Sonda multiparametros YSI 6600 V2**

- La sonda multiparamétrica 6600 V2, mide los siguientes parámetros: oxígeno disuelto(mg/L), turbidez (NTU), clorofila( $\mu\text{g/L}$ ), conductividad( $\mu\text{S/cm}$ ) y pH. Además mide la profundidad (en metros).
- La YSI utiliza un nuevo diseño de sensores ópticos y un control antisuciedad con un limpiador que simula a un limpiaparabrisas para dar una mayor fiabilidad durante los muestreos prolongados.

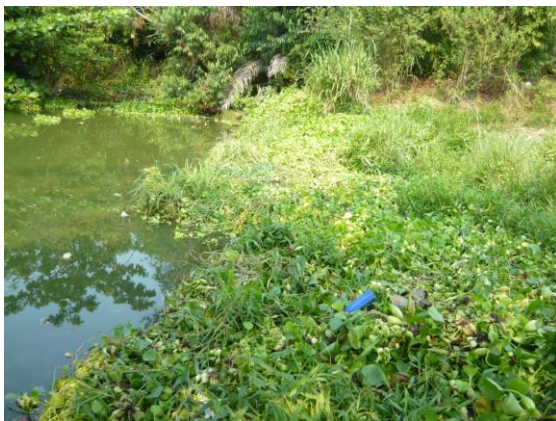
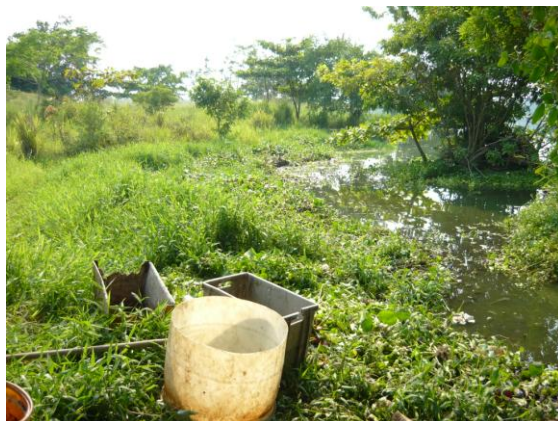
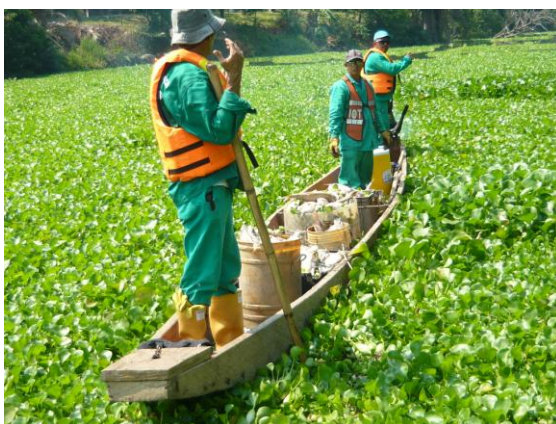
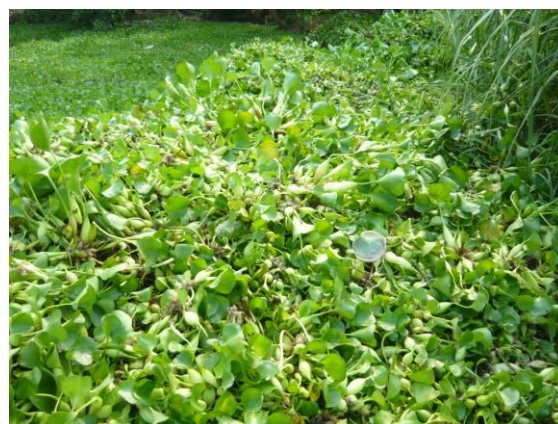
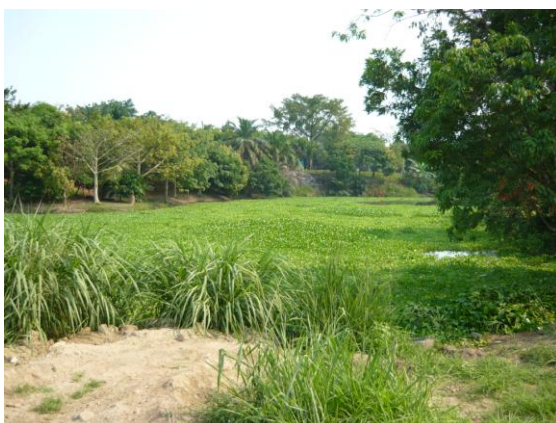
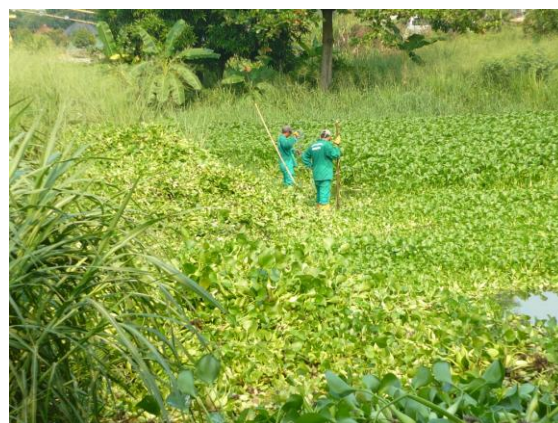
*Evidencia de material vegetal flotante (Buchón de agua o Taruya)*

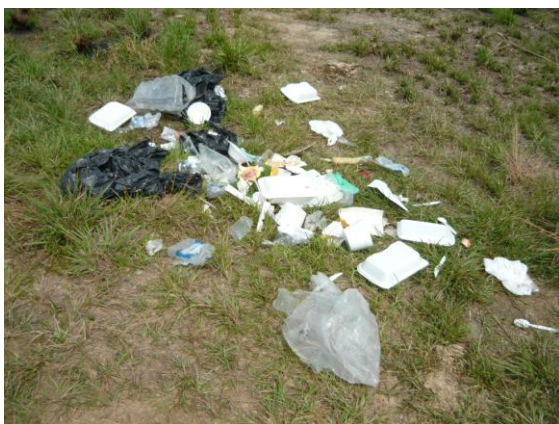
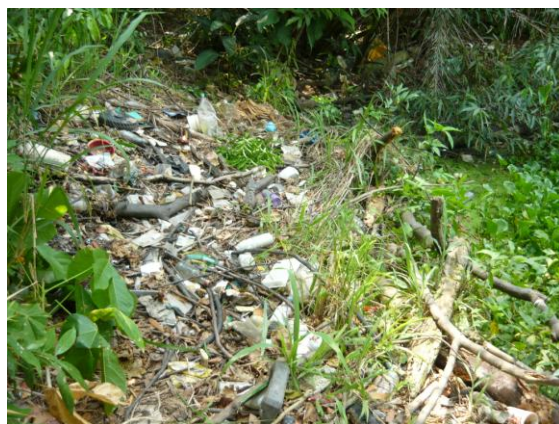
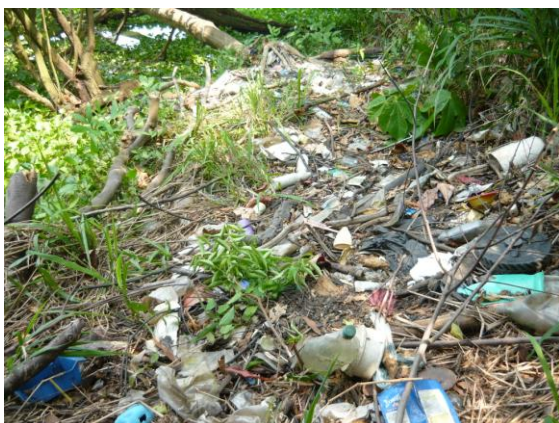
*Evidencia de contaminación antrópica en las orillas y alrededores del cuerpo de agua.*

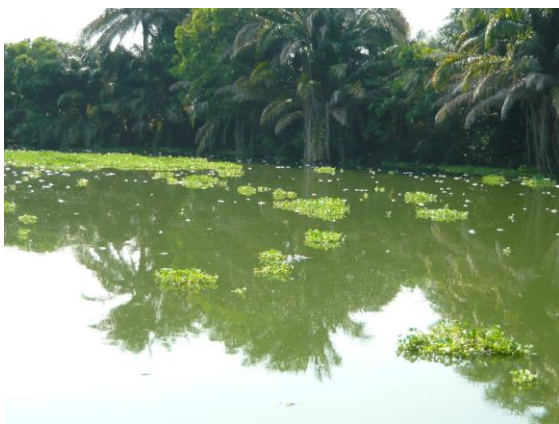
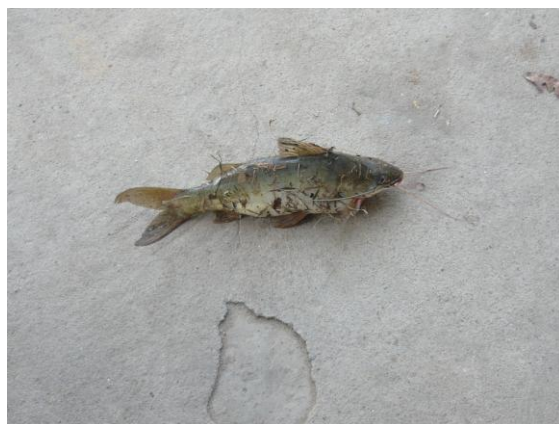
*Evidencia de peces muertos en el cuerpo de agua.*
