**APOYO EN LA SUPERVISIÓN DE LA CONSTRUCCIÓN DE LA
CIUDADELA VALLE DE BARRO BLANCO
EN LA EMPRESA ALFREDO AMAYA H. CIA LTDA**

**APOYO EN LA SUPERVISIÓN DE LA CONSTRUCCIÓN DE LA CIUDADELA
VALLE DE BARRO BLANCO
EN LA EMPRESA ALFREDO AMAYA H. CIA LTDA
INFORME No. 3**

Práctica Empresarial como requisito para optar al título de Ingeniero Civil

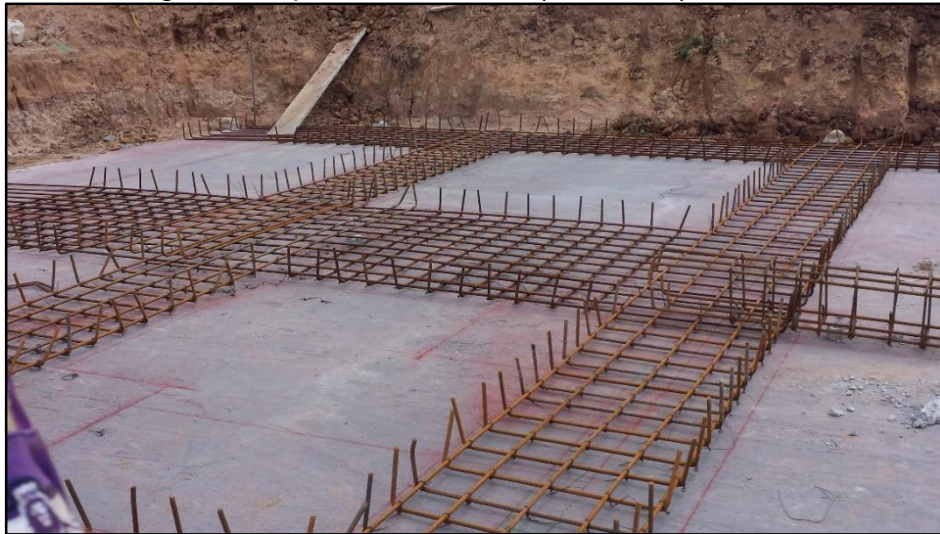
Figura 2. Óptima marcación (cimbrado) en el solado

Para el óptimo seguimiento de las actividades de cimentación se tuvieron varios factores en cuenta; primero, fue necesario la realización del solado, este se realizó con concreto pobre (2000 psi) para un espesor de 6 cm; segundo, que el cimbrado se realizara con las medidas adecuadas según los planos estructurales; tercero, el óptimo encoframiento de los elementos, verificando que primero se tuviera el refuerzo asignado antes de encofrar y segundo, que después de encofrado se aplomaran las “latas”, con el fin de garantizar la verticalidad de los elementos. La cimentación tiene 40 cm de altura.

Se verifica que la parrilla concuerde con el cimbrado, de manera que esté dentro de los límites sin salirse de alguna medida.

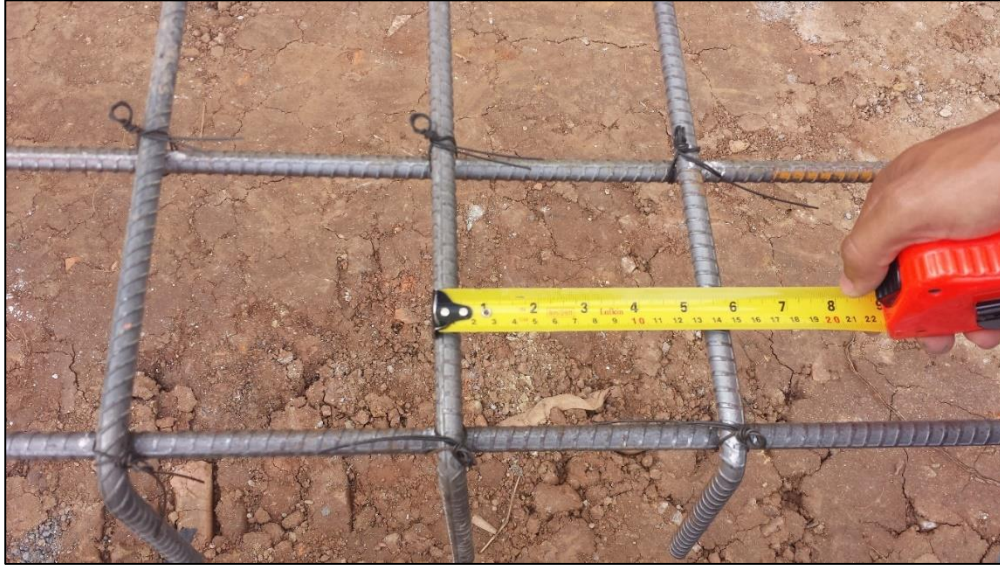
Figura 5. Verificación distanciamiento refuerzo

Se verificó el distanciamiento correspondiente a 15 cm del refuerzo, efectivamente cumpliendo con lo establecido, dando el visto bueno para continuar.

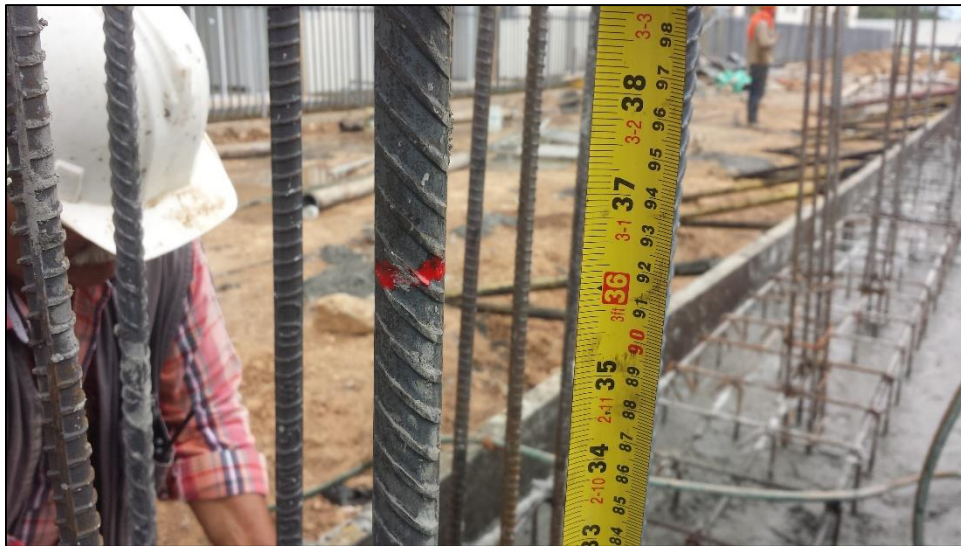
Figura 6. Verificación espesor cimentacion marca

Así mismo, mediante el registro fotográfico se evidencia la correcta colocación del refuerzo y la óptima distribución del concreto para una cimentación de 40 cm de espesor.

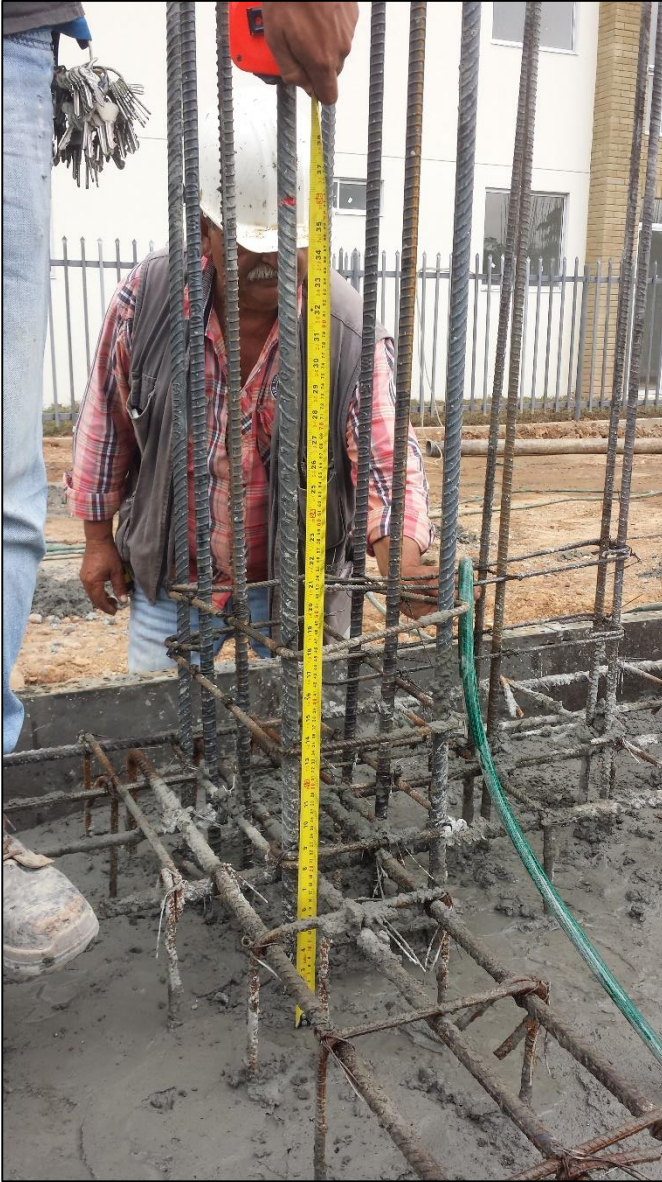
Figura 7. Verificación espesor cimentacion

Se verificó el espesor de la cimentación dejando una marca a 51" en la varilla de refuerzo, de tal manera que una vez realizada la cimentación ésta quede a 36" (ver imagen arriba) .

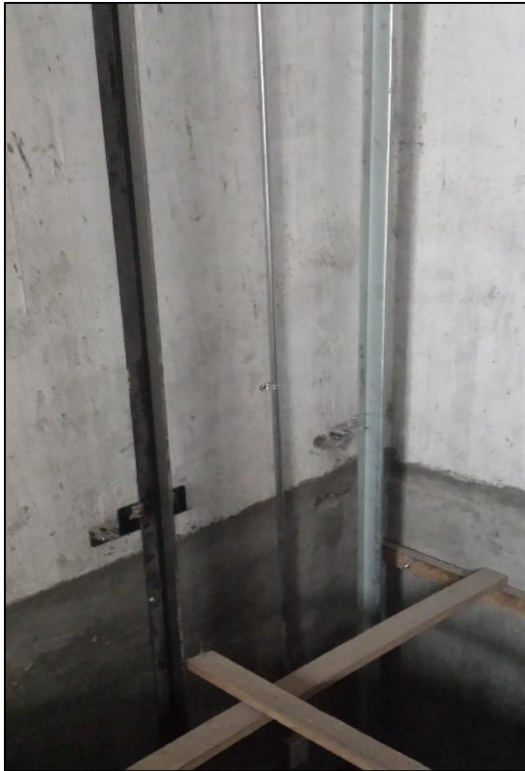
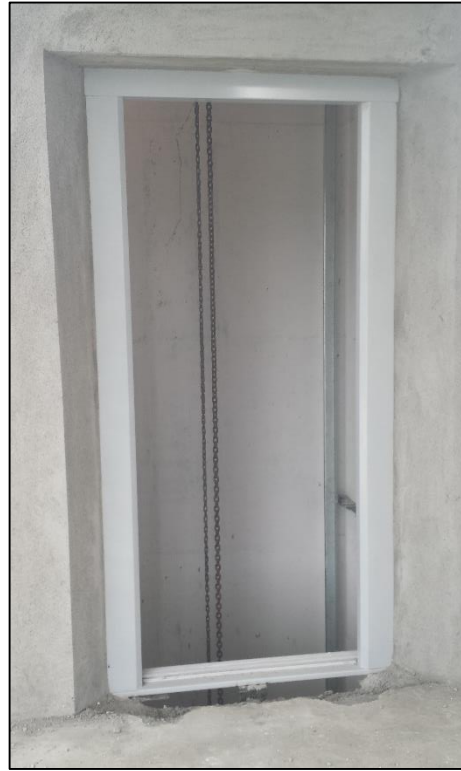
Figura 8. Instalación rieles

Figura 9. Friso elevador

Se revisó el estado de los rieles y del marco del ascensor de manera que se pueda proceder con la instalación de la cabina.

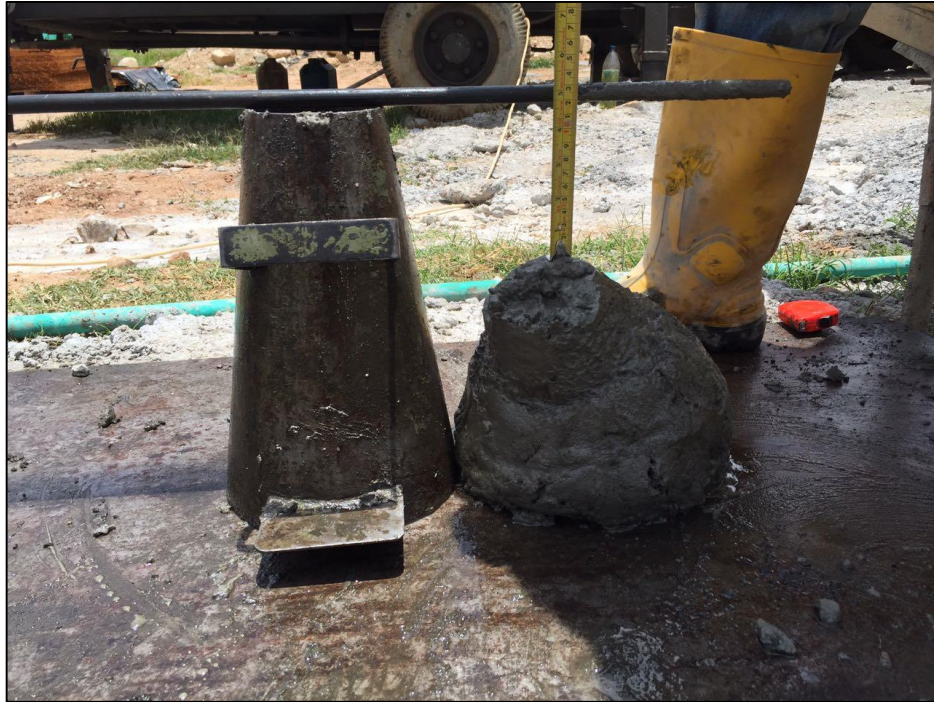
Figura 11. Prueba “Slump”

El asentamiento permisible para la prueba es de 7“ , lo que satisface la condición de que el concreto no sea ni muy “aguado” ni que contenga mucho triturado grueso. Se lleva a cabo la prueba con ayuda de los operadores del CARMIX cumpliendo con todos los pasos establecidos por la NTC 396³, obteniendo como resultado un asentamiento de 6^{1/2}“ , de acuerdo con lo establecido anteriormente.

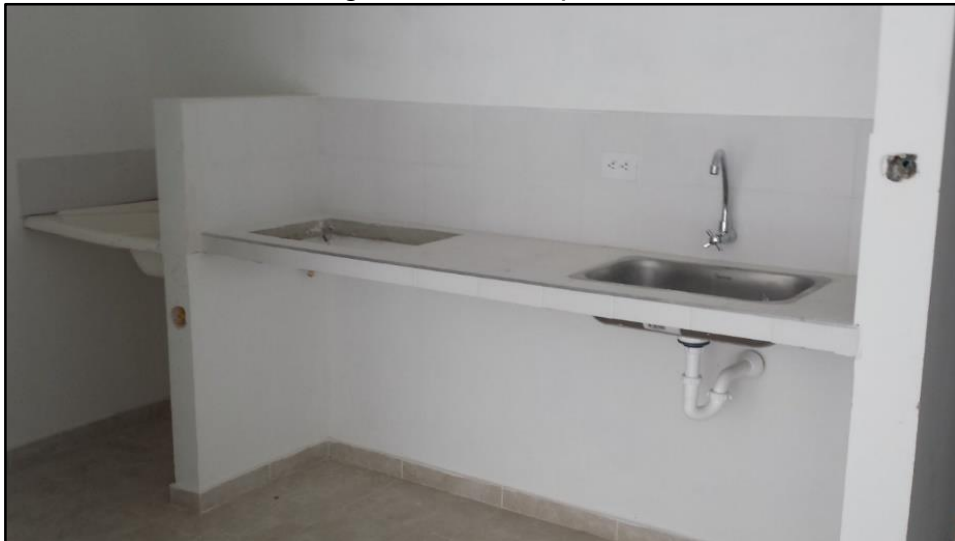
Figura 12. Enchape cocina

Se verifica que no haya cerámica alguna sin brechar, de lo contrario, se vería un mal acabado y la presencia de dilataciones entre cerámicas.

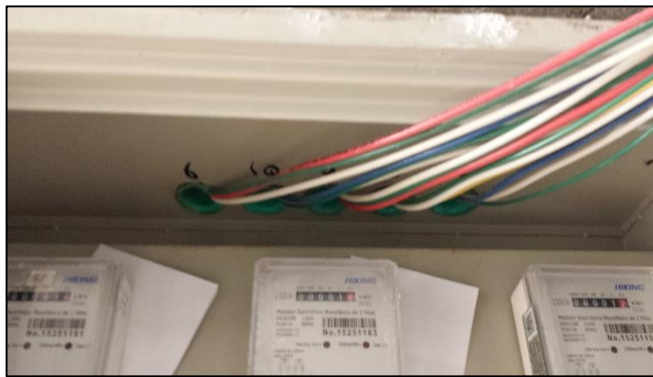
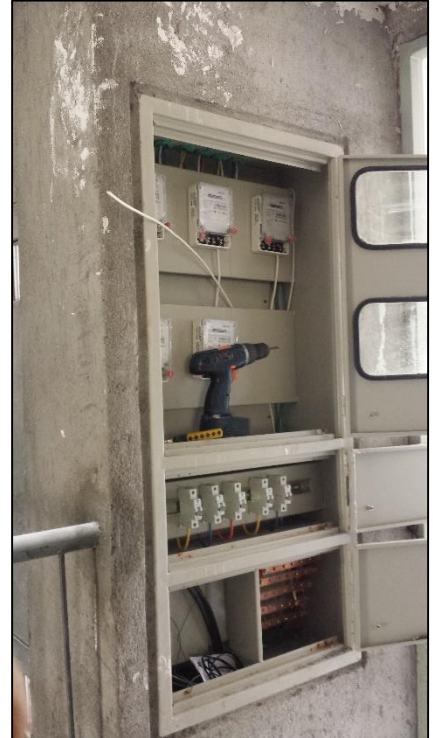
Figura 13. Tablero medidor →
Figura 14. Cableado tablero

Por recomendación del coordinador de obra se midió la longitud de los cables para verificar que tuvieran una longitud mínima de 1,70 m. Se realizó la respectiva medición y todos los cables de los tableros medidores midieron 1.72 m, lo cual cumple con lo establecido. También, se verificó que cada medidor bifásico haya cumplido con la certificación de calidad antes de ser instalado para así evitar cualquier inconveniente a futuro.

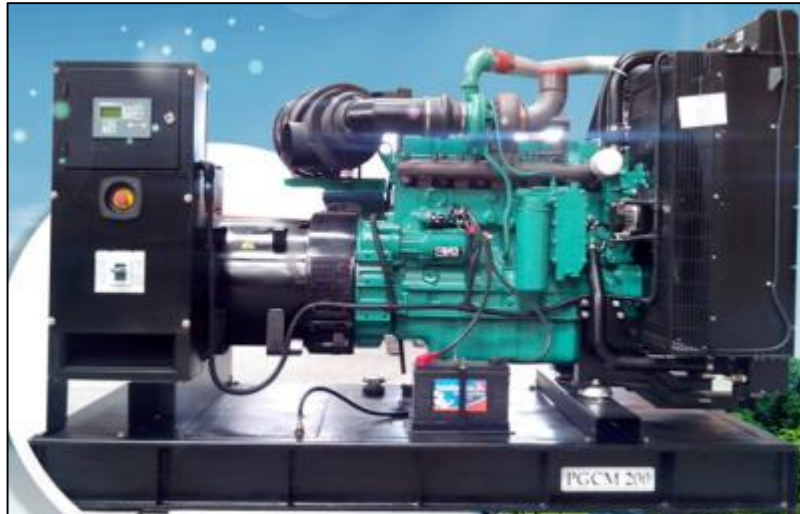
Figura 15.Planta eléctrica conjunto Trapiche

La planta eléctrica alimenta ambas torres, Torre A y Torre B, cada una conformada por 160 apartamentos y una terraza en la cual se dispone de una zona social para el disfrute de los residentes. La planta proporciona 250 KVA, lo suficiente para protegerse frente a la posibilidad de pérdidas periódicas o habituales de potencia de la red eléctrica que pueden ocasionar, entre otras cosas, pérdidas económicas, de potencia, de luz, apagado de equipos de mantenimiento, etc.

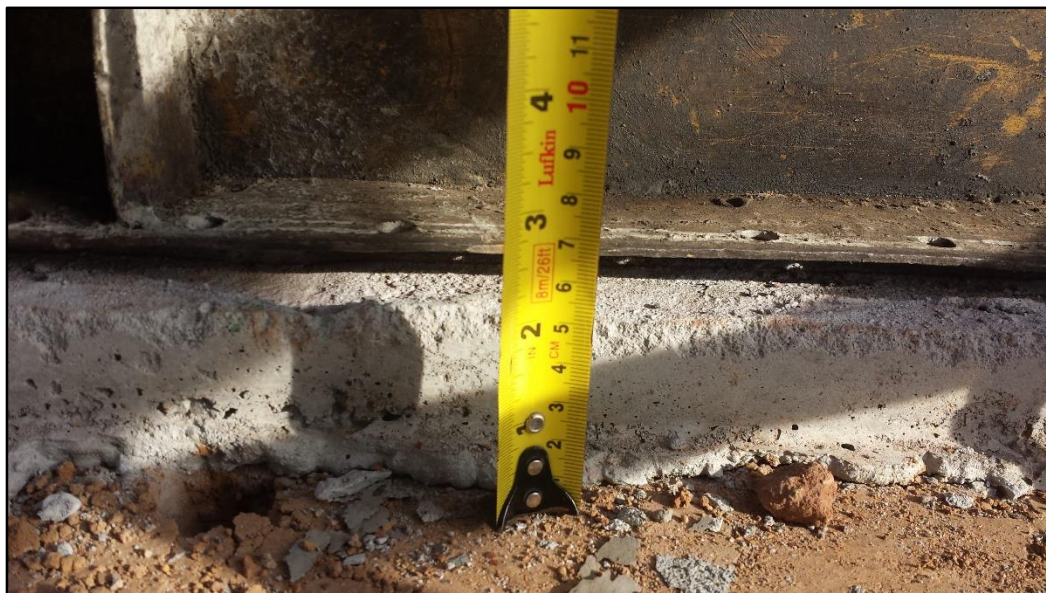
Figura 19.Verificación espesor solado

Se verifica el espesor del solado en concreto pobre (2000 psi)

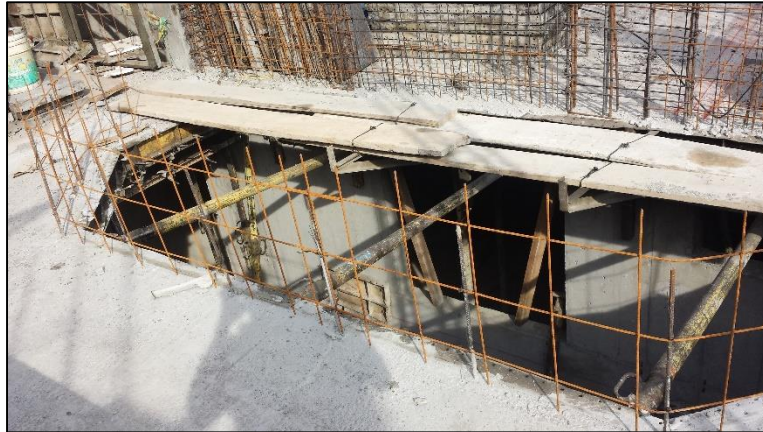
Figura 20. Refuerzo de antepecho, malla 0.24

Se verificó la colocación del refuerzo en los elementos a fundir junto con su debido espaciamiento. Para las columnas helicoidales se tuvo un refuerzo en espiral y para las columnetas, flejes repartidos cada 5"—. Así mismo, se verifica la colocación de malla 0.24 o "retal" en los antepechos del pasillo del segundo piso de la edificación.

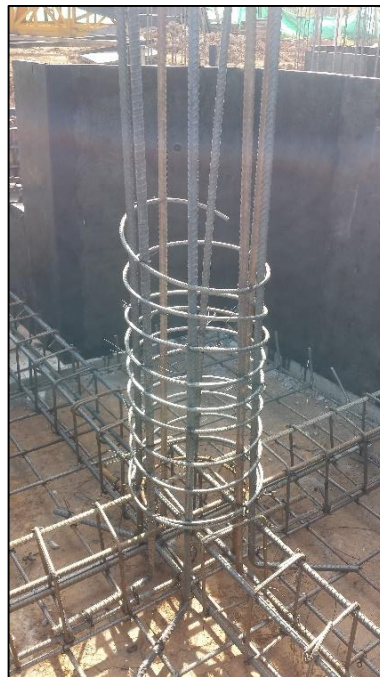
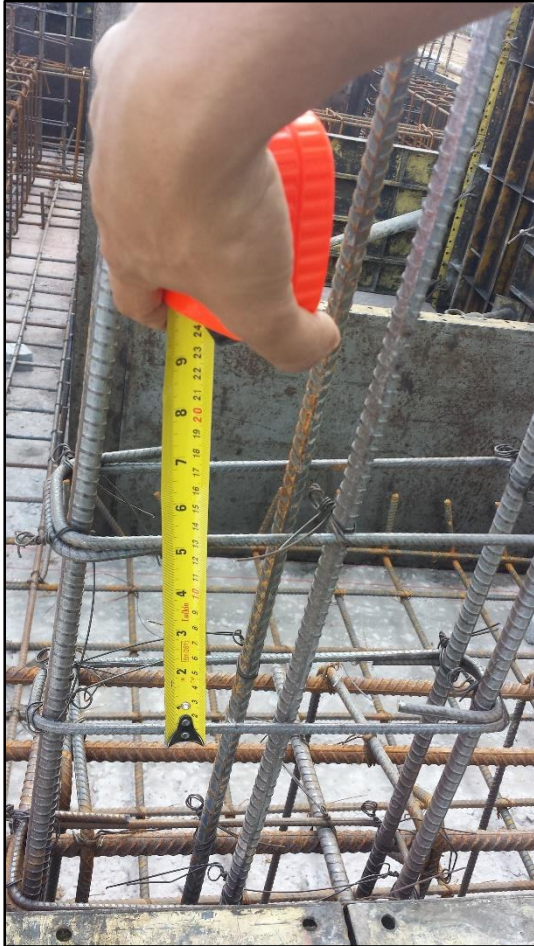
Figura 21. Refuerzo de Columna

Figura 22. Verificación distancia flejes

Para el refuerzo de las columnetas se utiliza varilla 5/8" y para sus flejes varilla de 1/4" repartidos cada 5". Se observa que cumplen con lo establecido según el diseño estructural. Se ~~dió~~ el visto bueno a la actividad.

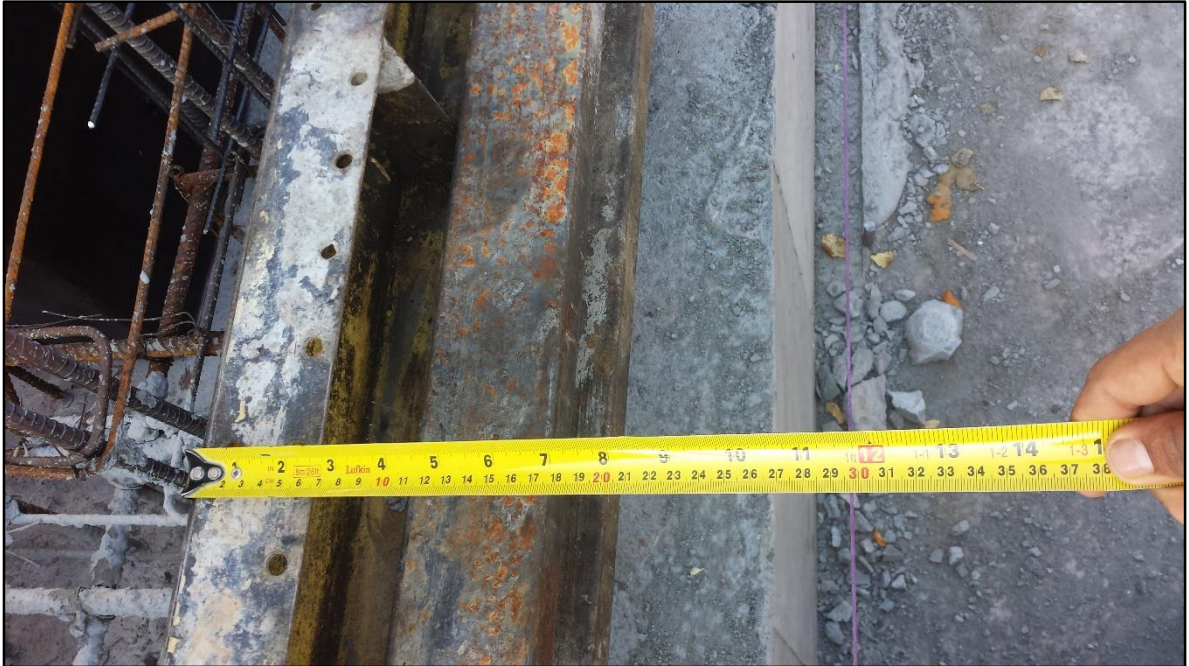
Figura 23. Plomos formaleta

Para verificar la correcta colocación de la formaleta, de manera que esté totalmente recta, se instalaron dos pines a una longitud determinada y después se amarró un hilo que sirvió como guía para “ajustar” o “aflojar” las latas mediante los parales.

El hilo queda a una distancia de 30 cm; se verifica lata por lata de manera que cumplan con la medida acordada. Si está muy “abierta”, es decir es mayor a 30 cm, se ajusta aumentando la altura de los parales.

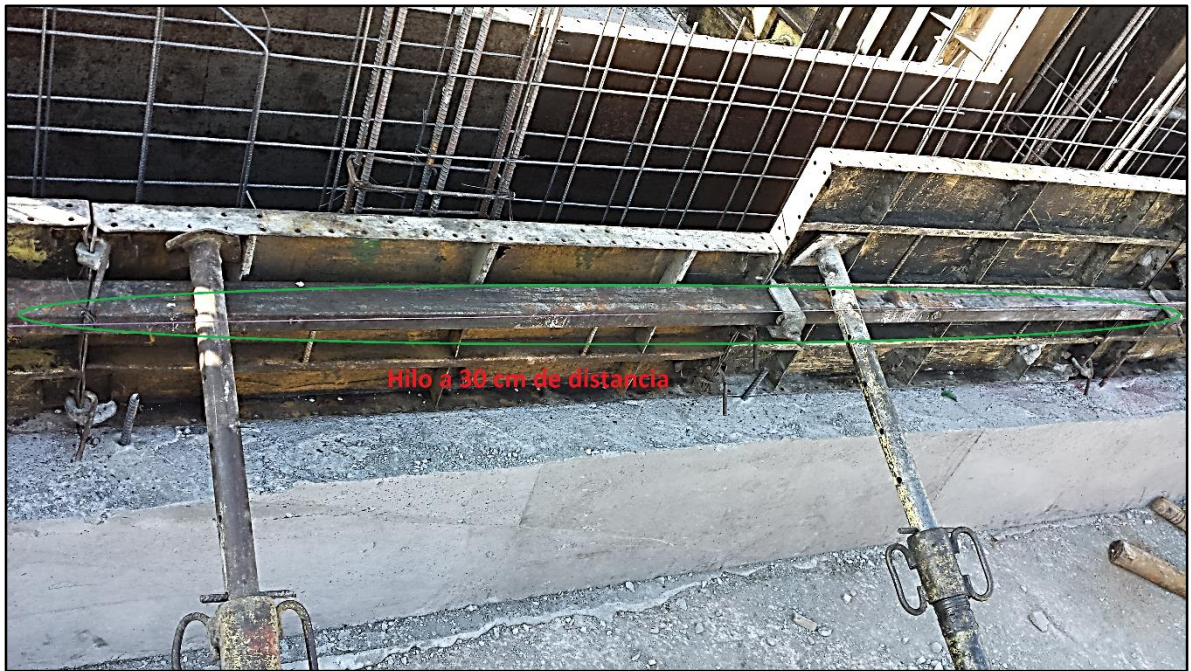
Figura 24.Plomos formaleta #2

Este procedimiento se llevó a cabo para cada elemento que fue fundido, muros, vigas, columnas, garantizando su verticalidad.

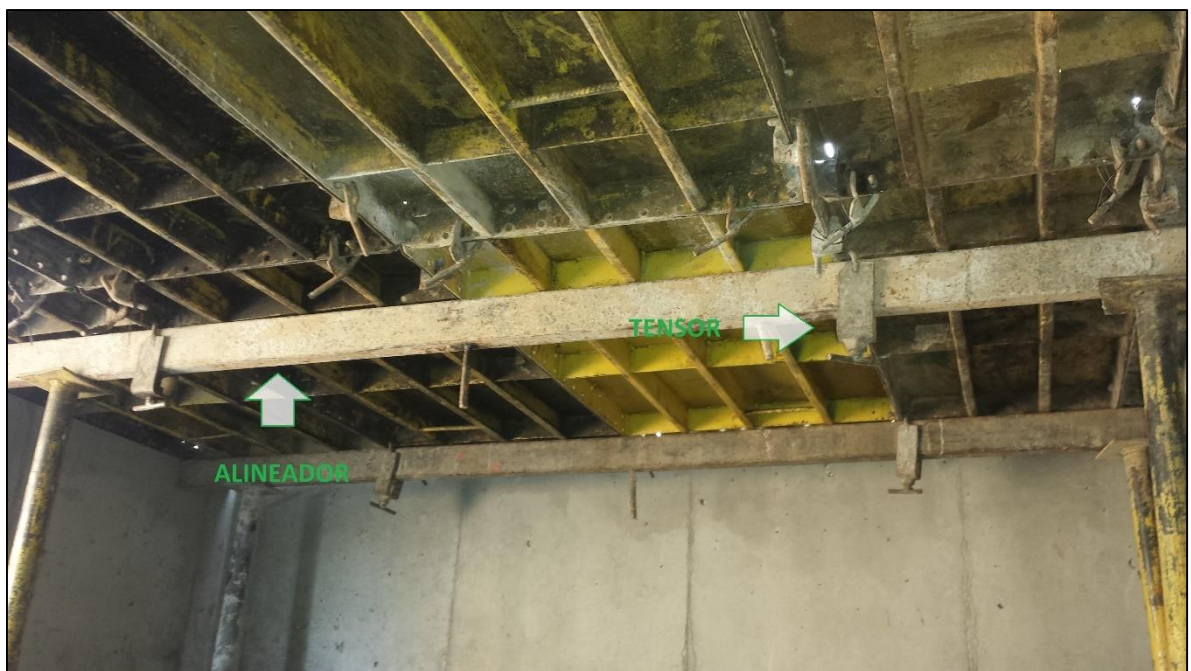
Figura 25. Formaleta con sus elementos de apoyo

Como se muestra en la figura anterior, los tensores y alineadores son instalados de manera que la formaleta asegure su horizontalidad. Estos elementos se apoyan en paraleles, los cuales garantizan la estabilidad de la estructura temporal.

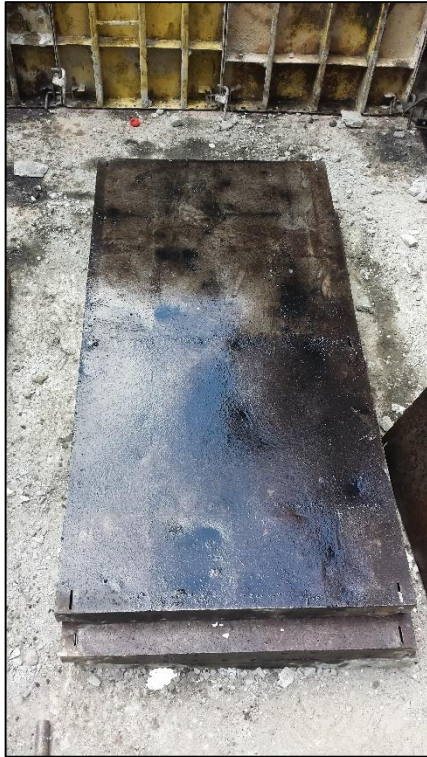
Figura 26. Formaleta con desencofrante

El encofrado o formaleta es la estructura temporal que sirve para dar la forma definitiva al concreto. Tiene como función principal ofrecer la posibilidad de que el acero de refuerzo sea colocado de manera correcta y así mismo, servir como apoyo hasta que el concreto se endurezca. Está constituido por tableros, tensores, alineadores, chapetas y corbatas, elementos que garantizan la uniformidad y horizontalidad del elemento. Para evitar que el concreto se adhiera a las latas se utiliza un producto denominado “desencofrante”, el cual es un aceite emulsionado en agua en proporciones variables.

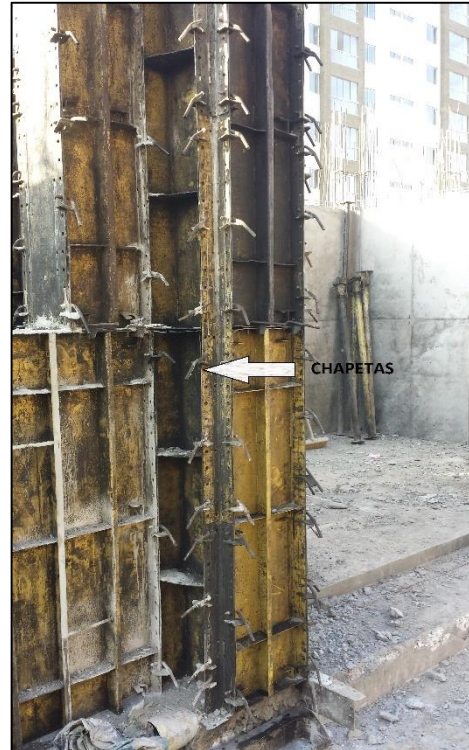
Figura 27. Chapetas

Las chapetas tienen como función asegurar la formaleta entre sí, de manera que al momento de vaciar el concreto este no se salga y se desperdicie. Durante el vaciado se chuzó el concreto con un vibrador de aguja en forma perpendicular para una buena distribución de este, mitigando así la posibilidad de hormigoneo en los elementos.

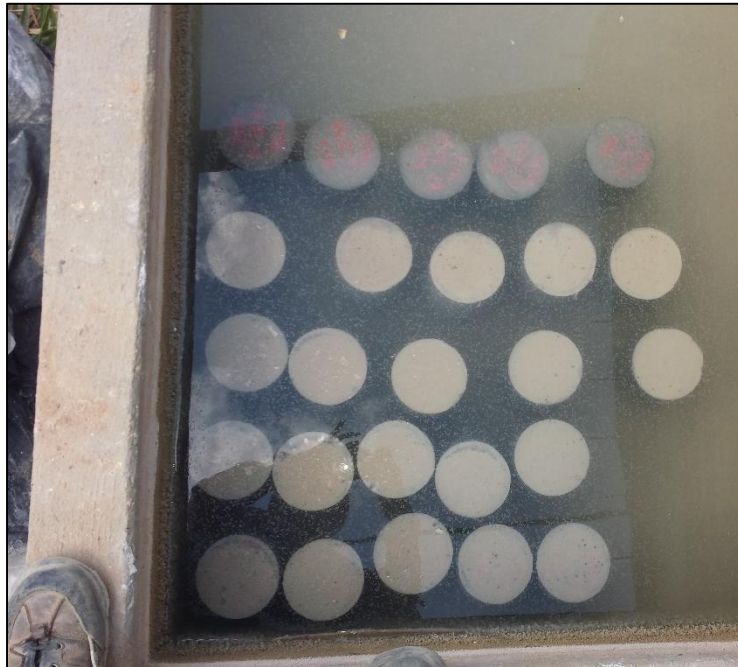
Figura 28. Pila de curado

Para conocer la resistencia a compresión del concreto, se realizó un ensayo a compresión basado en la NTC 673⁵, en donde se determinó el comportamiento del concreto a los 7,14 y 28 días.

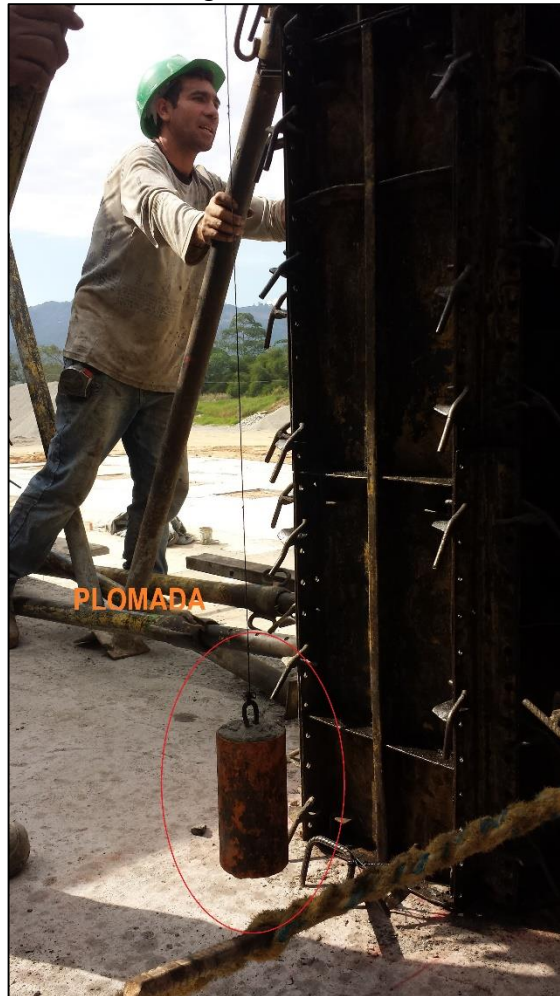
Figura 30. Plomada

Para garantizar la verticalidad de la formaleta de los elementos a fundir, se utilizó una plomada que emplea la ley de la gravedad, lo cual garantizó que el elemento tuviera un óptimo acabado a la hora de vaciar el concreto.

Se tomaron dos medidas para verificar el ángulo de 90°, la primera en la parte baja del muro y la segunda en la parte alta, de manera que ambas estuvieran a la misma distancia del hilo sujeto a la plomada.

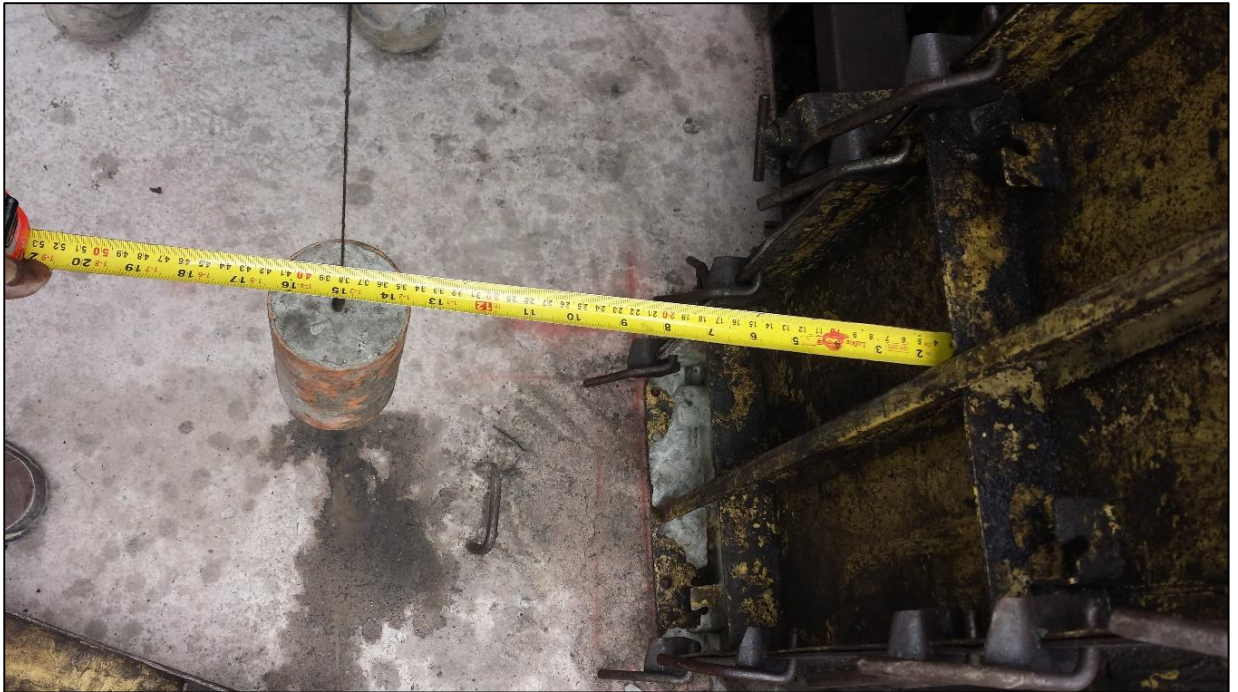
Figura 31. Verificación aplomada muros

De este modo se realizó la verificación de la verticalidad de los muros, fue necesario hacerlo para cada elemento y en llegado caso que no se hubiera llegado a cumplir, se ajustaba la formaleta mediante paraleles, de manera que acoplaran las latas hasta que ambas partes tuvieran la misma medida.
