**AUXILIAR Y RESIDENTE DE APOYO A LA SUPERVISION TECNICA EN  
PROYECTOS DESIGNADOS POR LA SECRETARIA DE INFRAESTRUCTURA  
DE BUCARAMANGA**

**PLAN DE TRABAJO PRACTICA EMPRESARIAL**

**“Elaboración de Estudios y Diseños detallados del contrato de obra pública  
denominado: PARQUE LINEAL METROPOLITANO DEL RIO SURATA EN EL  
BARRIO EL CLAVERIANO, MUNICIPIO DE BUCARAMANGA”.**

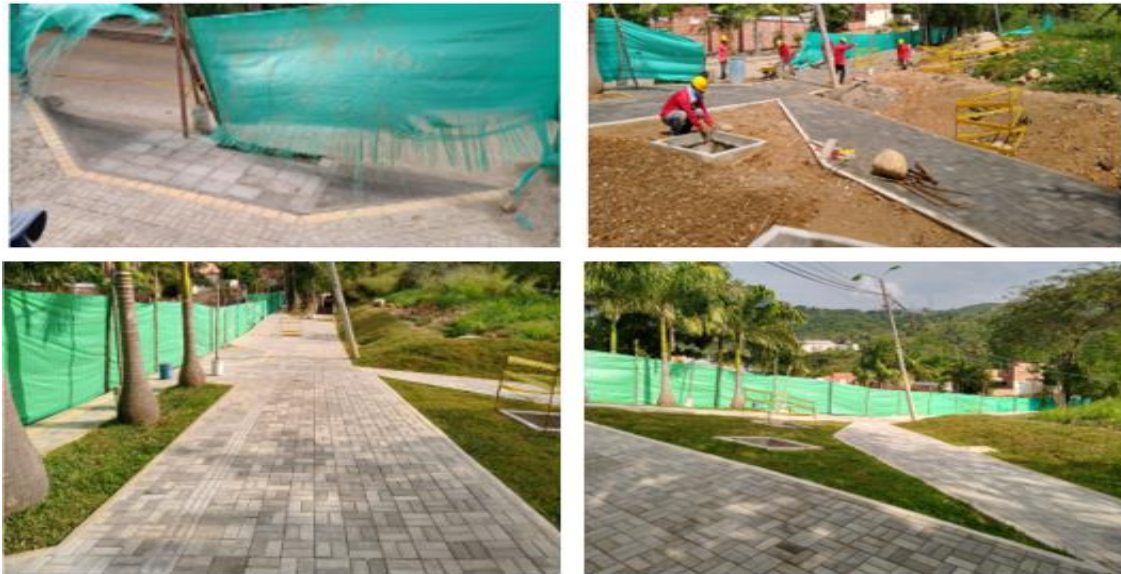
*Ilustración 9. plazoleta 1*

**Plazoleta 1:** En este sector ya se había realizado anteriormente la construcción de bordillos e instalación de adoquín peatonal en toda la plazoleta y el sendero que conecta la plazoleta 1 con la plazoleta principal, así como la construcción de los contenedores de raíz. En la ilustración 9 se puede apreciar el estado al inicio y al final de las actividades. Se realizó la construcción del vado de con loseta toperol la cual tiene dimensiones de 40cmx40cm y adoquín amarillo de 20cmx20cm. Se impermeabilizaron los contenedores de raíces, se

conformaron los taludes adyacentes al canal abierto y siembra de los prados correspondientes.

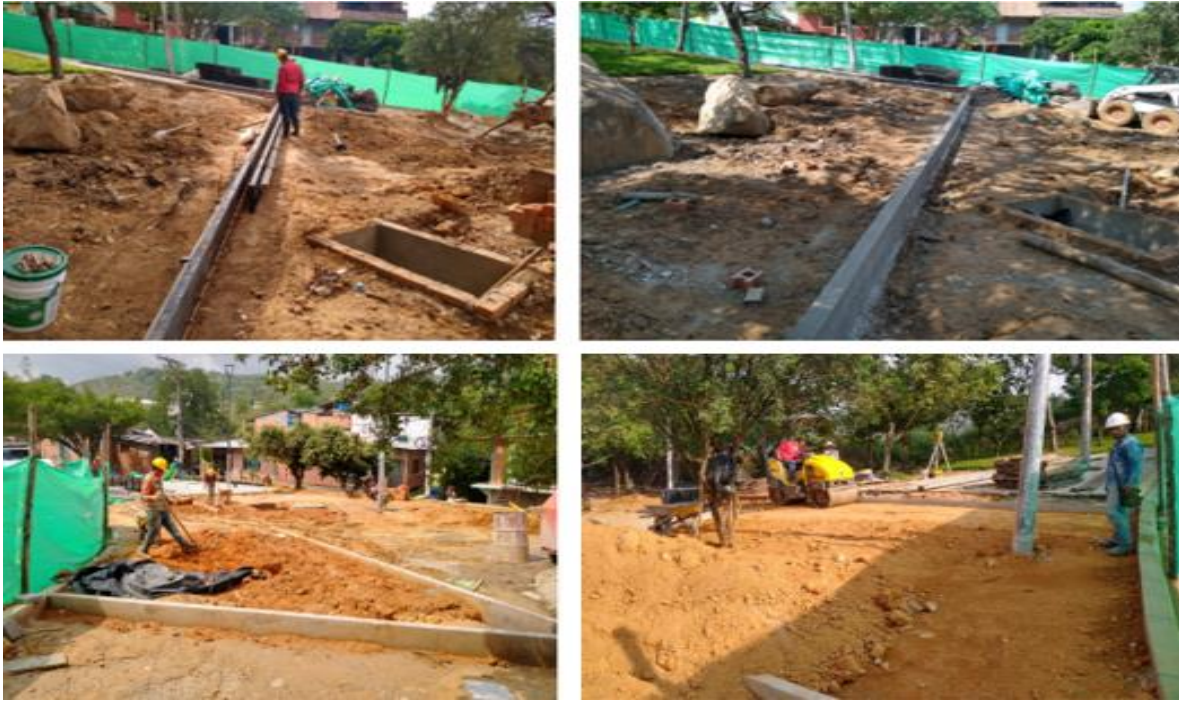
*Ilustración 10. Bordillos paso a nivel. plazoleta principal*

**Construcción bordillos plazoleta principal:** Finalizando el sendero que conecta la plazoleta 1 con la plazoleta principal se realizó la construcción de los bordillos perimetrales del paso a nivel que conecta la plazoleta principal con el sector del salón social como se muestra en la ilustración 10. Se construyeron 64 m lineales de bordillo en concreto de 3000 psi con sección transversal de 10cmX30cm los cuales son importantes para el confinamiento e indicar el nivel de terminado al momento de realizar la instalación del adoquín peatonal.

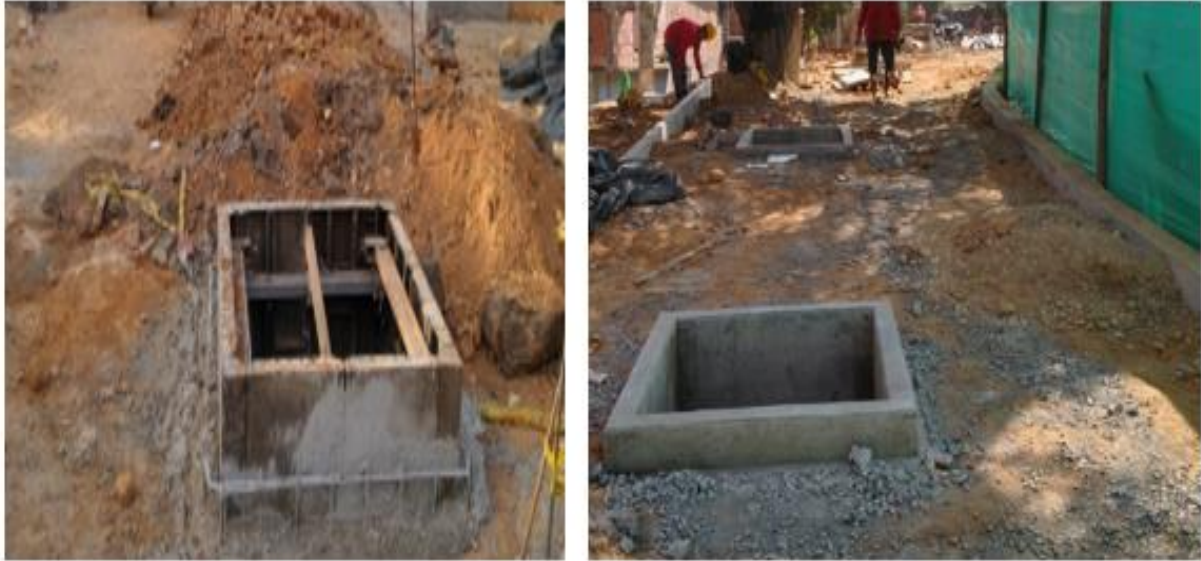
*Ilustración 11 Contenedores de raíz plazoleta principal*

**Construcción contenedores de raíz plazoleta principal:** Se construyeron contenedores de raíces en concreto de 3000 psi como se puede observar en la ilustración 11; para los nuevos árboles que se van a plantar en la plazoleta principal. Son usados con el fin de prevenir que las raíces de los árboles se desarrollen hasta poder llegar a afectar los adoquines o cualquier otro tipo de estructura dura. El ancho aferente de los contenedores es de 80cmx80cm interno y una profundidad de 60cm. Se construyeron a la fecha un total de 5 contenedores.

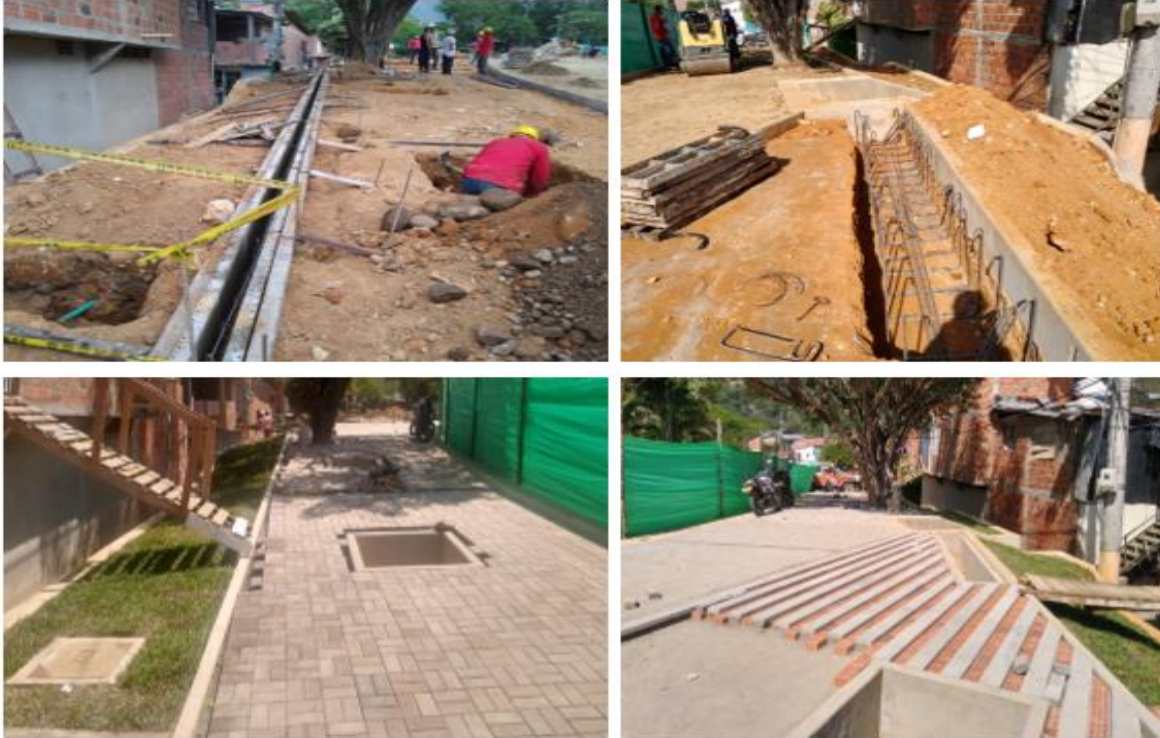
*Ilustración 12 Conformación plazoleta principal*

**Conformación plazoleta principal:** Se inició la conformación del sector de la plazoleta principal. Para lo cual se construyeron vigas de confinamiento de 20cmX25cm en concreto perimetrales a la vía vehicular existente en concreto de 3000 psi, bordillos de 10cmX30cm en concreto de 3000 psi los cuales dividen las zonas de adoquín peatonal, piso deck con prado japones y zonas verdes, 4 escaleras que conecta la plazoleta con las viviendas del barrio, se instalaron las redes eléctrica y pluviales. La construcción de pozos de 0,8m de diámetro y también se construyeron e impermeabilizaron 3 contenedores de raíces de 1mx1m y el sumidero de 30cmX45cm.

arena, seguidamente se colocó la malla gallinero sobre la cual se extendió 4cm de mortero sobre el cual eran colocados los adoquines.

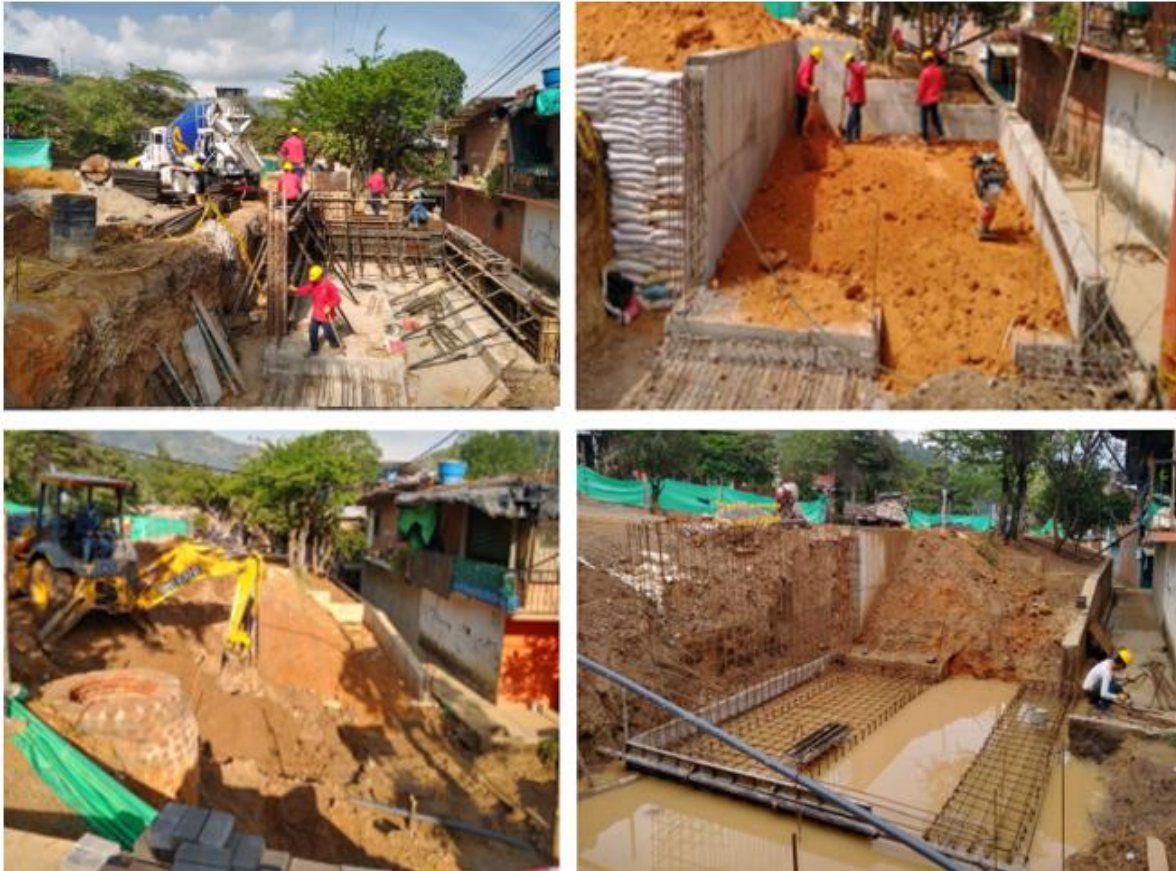
*Ilustración 13. Construcción rampa de acceso al barrio plazoleta principal*

precipitaciones debido a que era necesario el uso de motobomba para ayudar a drenar el agua y fue necesaria la espera a unas condiciones climáticas favorables para continuar fundiendo el muro.

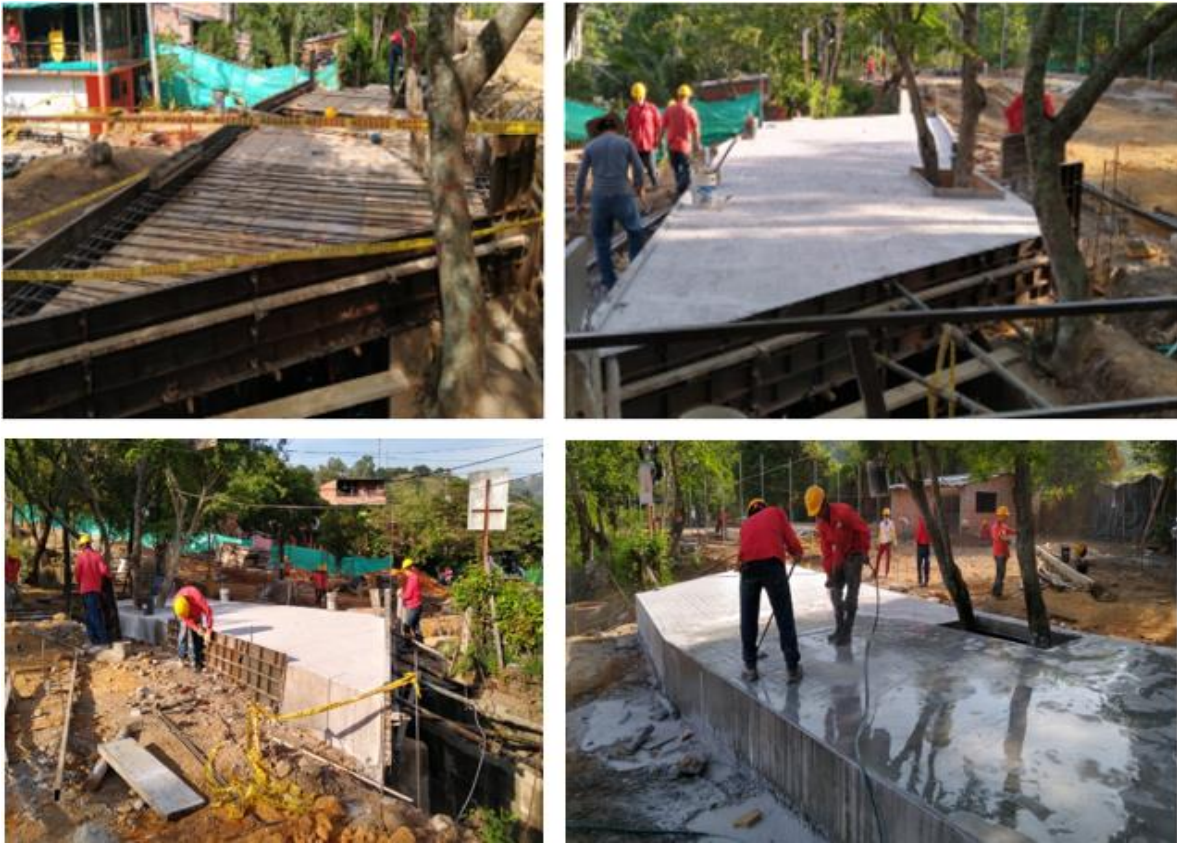
*Ilustración 14 Construcción paso a nivel plazoleta principal*

**Paso a nivel plazoleta principal:** Se construyó el paso a nivel que conecta la plazoleta principal con la cancha múltiple como se muestra en la ilustración 14. Consistió en la fundida de una losa en concreto con vigas de confinamiento. Para el refuerzo de la placa se utilizó acero transversal de  $\frac{1}{2}$  pulgada y longitudinal de  $\frac{3}{8}$ " cada 20cm. Se fundió un volumen total de 17,5 metros cúbicos. Se le implementó un aditivo acelerante al concreto de 4000 psi utilizado para fundir monolíticamente las vigas y el paso a nivel. Para el acabado se utilizó un estampado de adoquín.

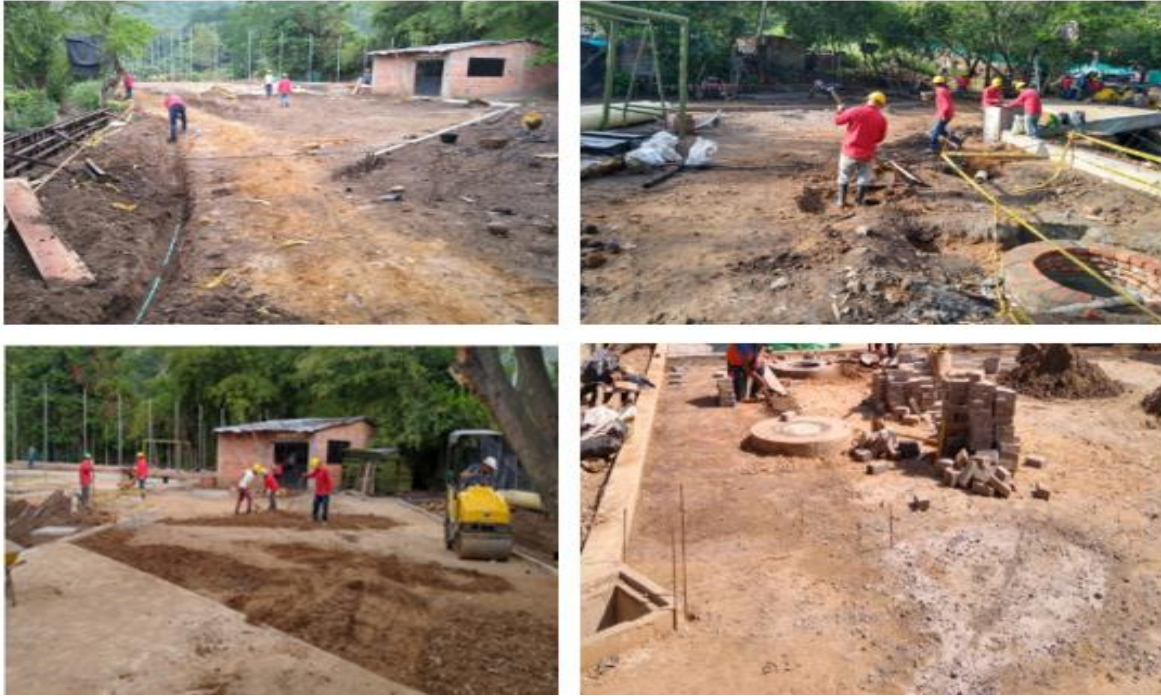
*Ilustración 15 Conformación sector salón social*

**Sector salón social:** Se hizo la conformación del sector del salón social como se puede observar en la figura 15, el cual hace parte del paso a nivel que conecta con las canchas múltiples. Entre las actividades se realizó la instalación de la red hidrosanitaria con tubería de 8", la construcción de 3 pozos de 0,8 metros de diámetro, instalación de red eléctrica, 2 sumideros de 0,7mX1,5m, y la construcción de las vigas de confinamiento de 20x30 cm las cuales delimitaban todo el sector también se agregaron 10 cm de base compactada para realizar la instalación de adoquín peatonal.

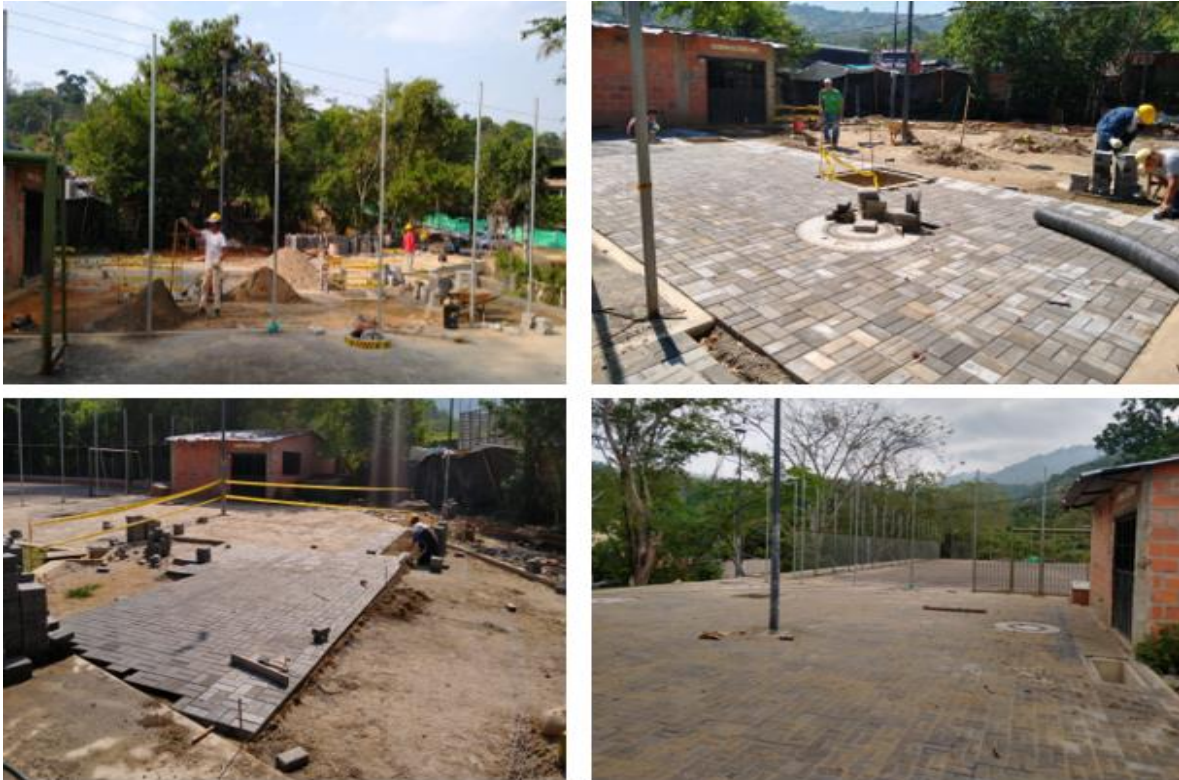
*Ilustración 16 Instalación adoquín sector salón social*

Posteriormente se realizó la instalación de adoquín en el sector del salón social como se puede observar en la ilustración 16, el cual cubrió un área aproximada de 279 m<sup>2</sup>. La actividad consistió en aplicar una capa del material seleccionado para rellenos llegando a un nivel de 20cm por debajo de los bordillos previamente construidos, luego se aplicó una capa de 10cm de sub-base compactada y posteriormente se instaló la malla gallinero para mejorar el confinamiento de los adoquines sobre la cual se aplicó una capa de mortero de relación 1:4 con espesor de 4cm con la instalación de iluminarias del sector que comprende el salón social y la cancha múltiple.

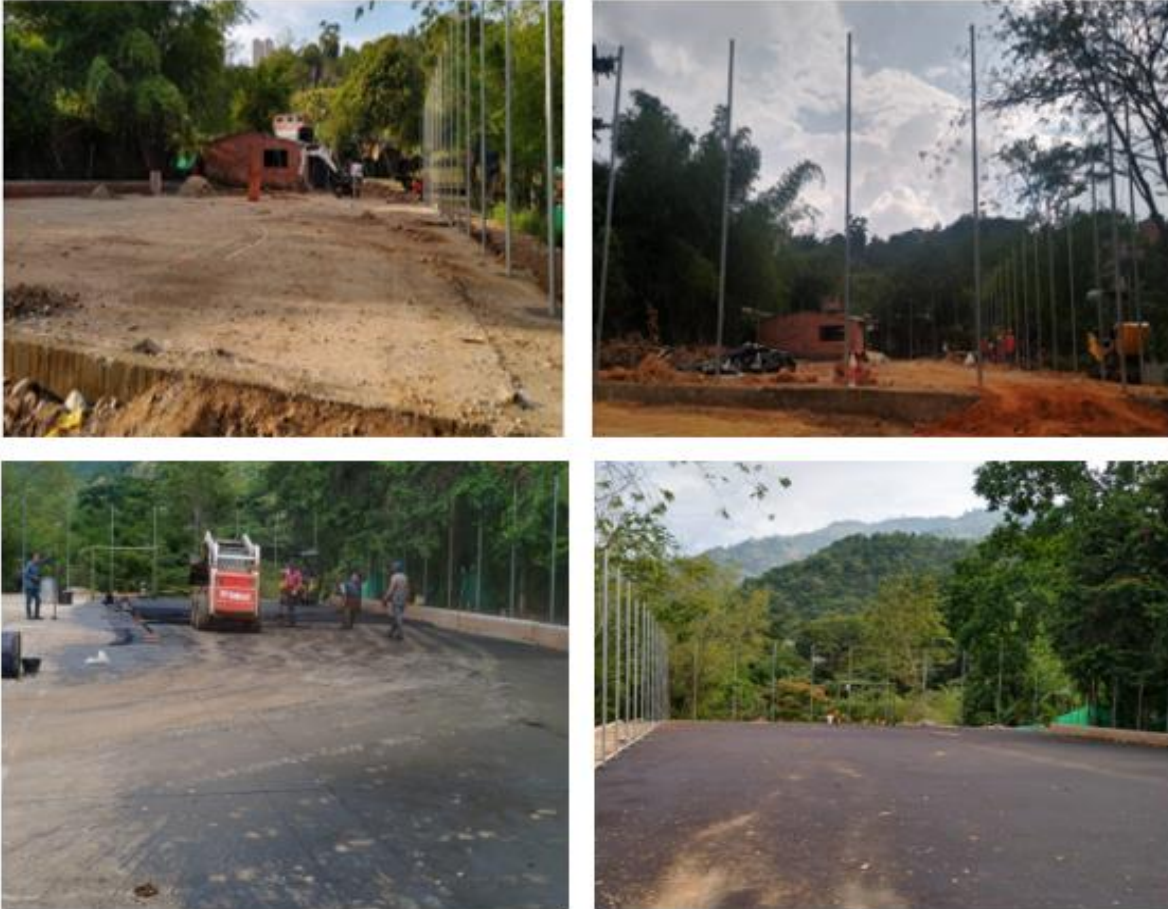
*Ilustración 17 Mantenimiento cancha múltiple*

**Mantenimiento cancha múltiple:** las actividades iniciaron con la construcción de la canal adyacente a las bancas, se comenzó la instalación del cerramiento de la cancha múltiple, para lo cual se instalaron postes metálicos de 7.5 metros de alto en un área de 100 m<sup>2</sup>, para empotrar los postes se hicieron dados en concreto de 20cmx20cm a una profundidad de 70 cm a partir del nivel de terminado de la cancha. Posteriormente fue necesario realizar un lavado al sector para realizar la imprimación de la cancha la cual fue realizada en un área de 700 m<sup>2</sup>; con un espesor de 7cm y para el refuerzo se utilizó malla electrosoldada.

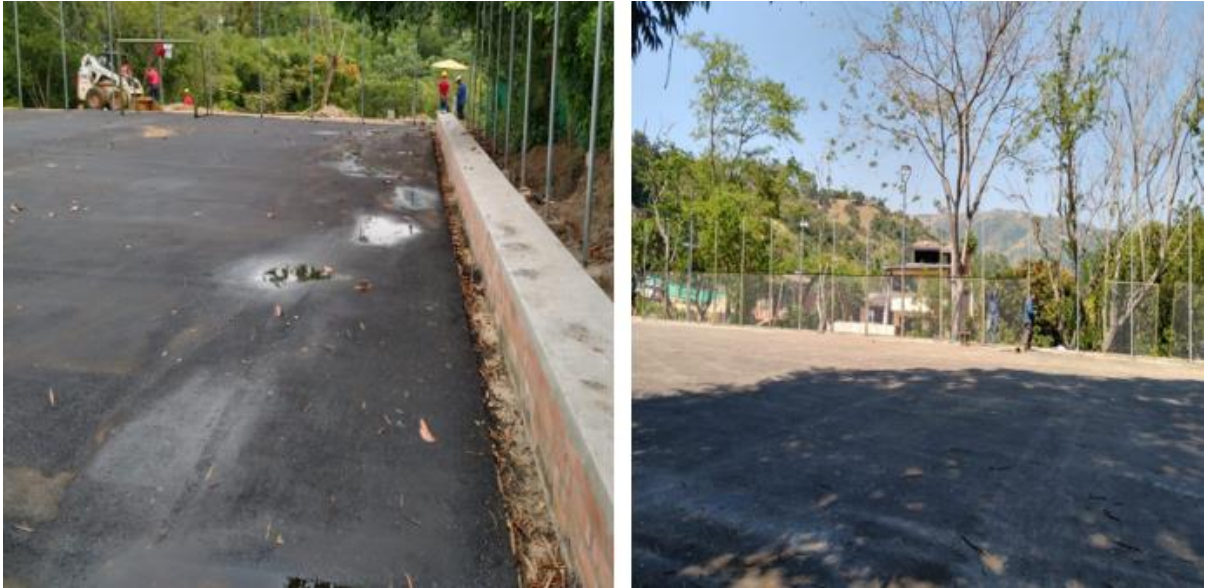
*Ilustración 18 Cancha múltiple*

En la ilustración 18 se puede observar que las pendientes de la cancha no drenan de manera adecuada el agua y debido a esto se presentan pozos de agua en algunos sectores de la cancha, adicional a esto también se observan fisuras longitudinales las cuales no deberían presentarse gracias a la resistencia a flexión aportada por la malla electrosoldada y el considerable espesor de la emulsión asfáltica. Por lo cual es necesario realizar juntas de dilatación debido a la extensa área de la cancha.

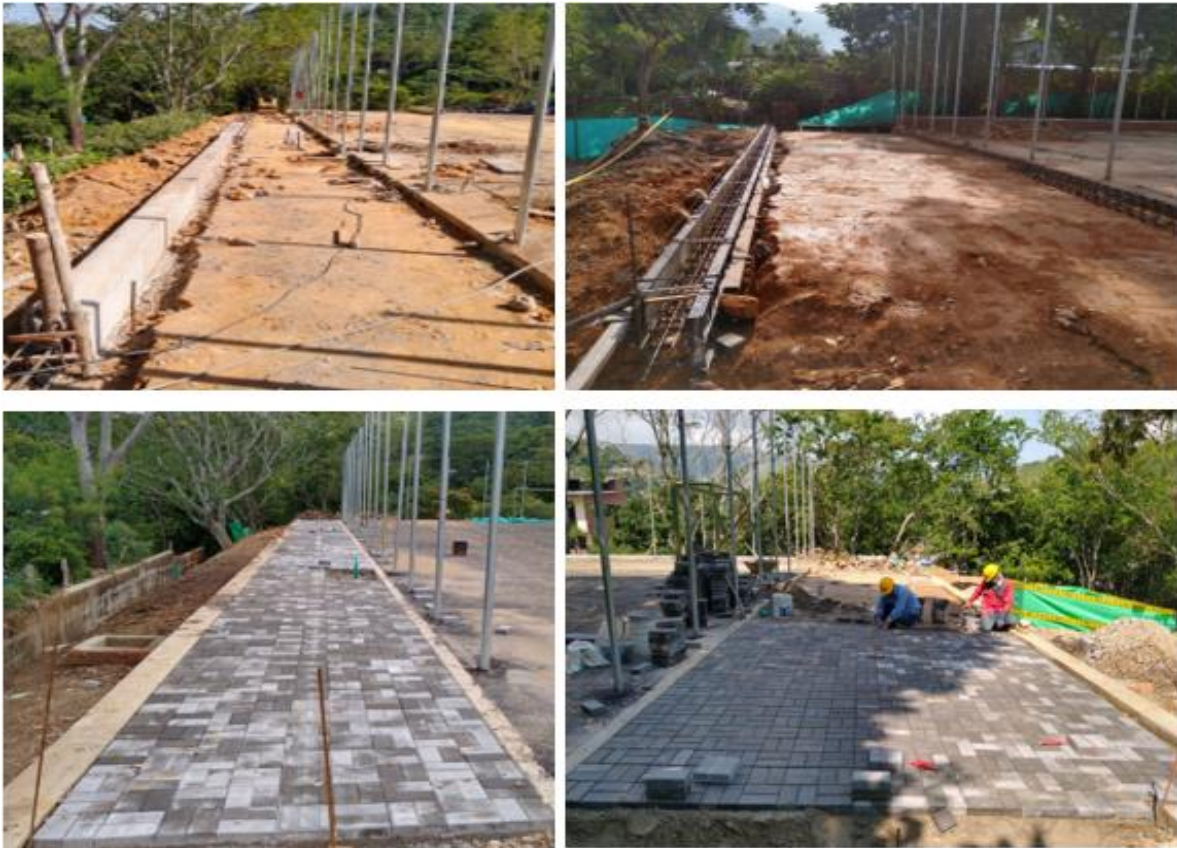
*Ilustración 19 Instalación adoquín plazoleta cancha múltiple*

**Instalación adoquín plazoleta de la cancha múltiple:** A lo largo de la cancha múltiple se realizó la instalación de adoquín peatonal la actividad consistió en la construcción de cajas e instalación de red eléctrica, construcción de 70 metros lineales de viga y 55 metros lineales de bordillos, con sección de 0,25X0,30 m y 0,10x0,30 m en concreto de 3000psi respectivamente como cerramiento perimetral del paso en adoquín. Posteriormente se niveló el terreno, se aplicaron 10cm de base compactada, se colocó la malla gallinero y sobre 4cm de mortero de relación 1:4 se instaló el adoquín a nivel de terminado del bordillo y la viga en un área de 170 m<sup>2</sup>.

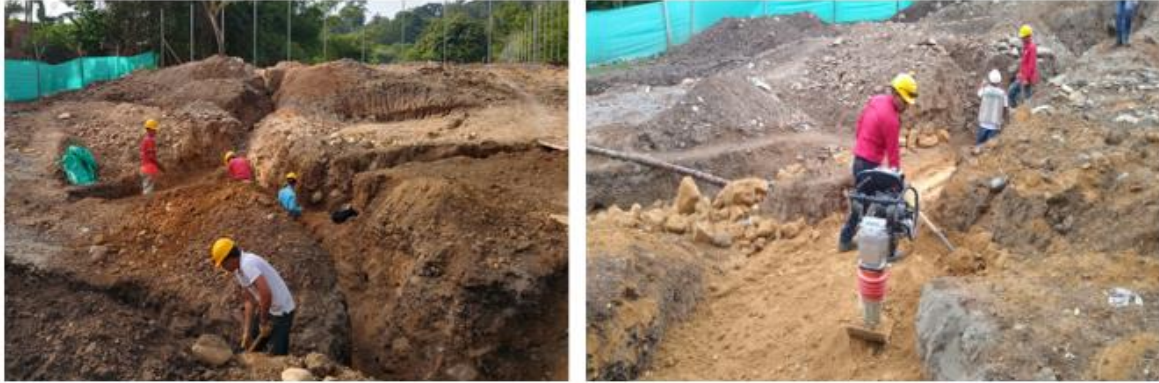
*Ilustración 20 Instalación red pluvial rampas de acceso*

**Construcción rampa peatonal:** Se realizaron excavaciones con máquina y manuales entre 0,8m y 1m de ancho para la instalación de red pluvial correspondiente a la rampa de acceso peatonal. Se instalaron tuberías de diámetros de 200mm, 315mm y 400mm en tubería de PVC según los planos hidrosanitarios con sus longitudes y pendientes correspondientes. En el proceso constructivo se hizo una cama de arena sobre la cual se colocó la tubería y fue después totalmente cubierta de arena, posteriormente se aplicaron capas de 15cm del material seleccionado para relleno compactadas hasta llegar al nivel señalado por el equipo de topografía.

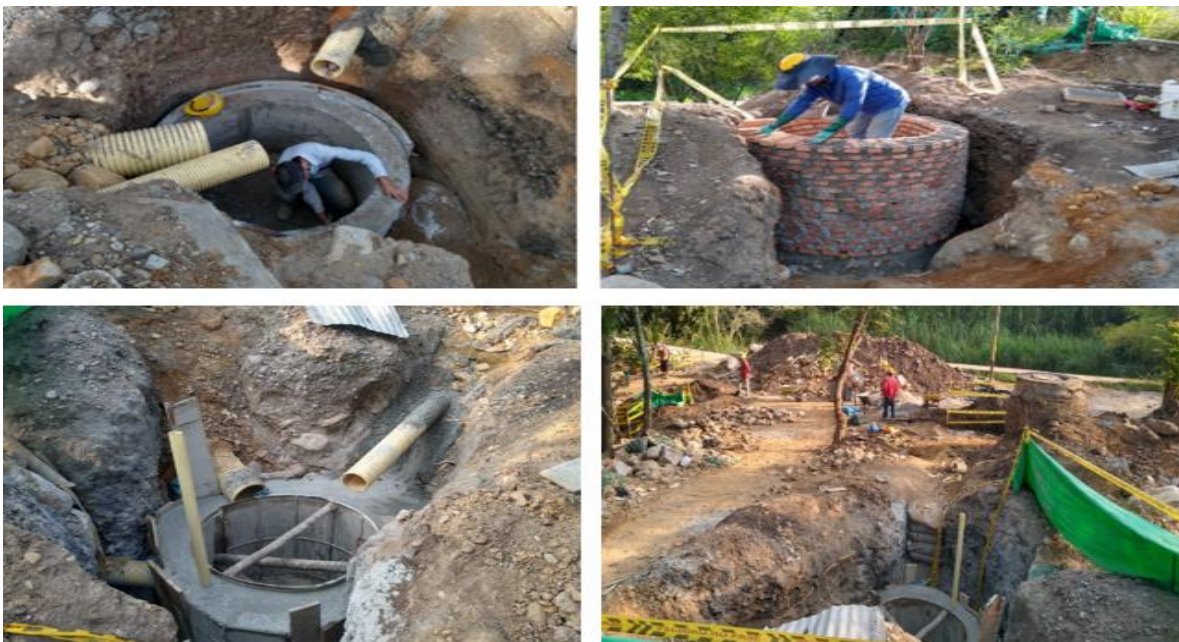
*Ilustración 21 Construcción pozos sector rampa de acceso*

En los puntos marcados previamente por el equipo de topografía en el sector de la rampa de acceso peatonal, Se construyeron pozos de inspección vistos en la figura 21; de diámetros de 0,6m y 0,8m con una profundidad de 1m y espesor de 6cm. El concreto utilizado fue de 2500 psi, con muros de mampostería con ladrillo tolete tipo T1 a los cuales se les aplicó un pañete interno de mortero de relación 1:4. En ejecución aún están pendientes por construir 3 pozos de este sector y las respectivas tapas de los ya realizados.

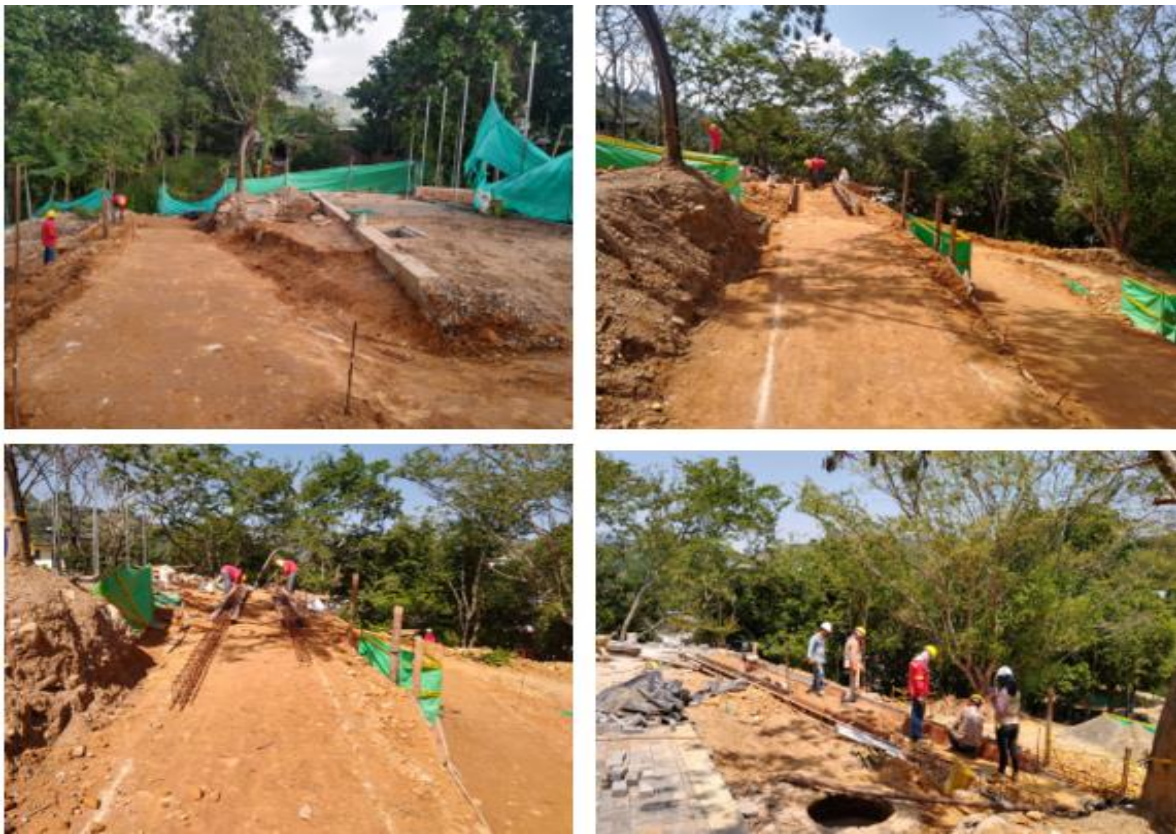
*Ilustración 22 Rampas peatonales*

Se inició la conformación de la rampa de acceso peatonal que conecta zona 1 con zona 2 como se puede observar en la ilustración 22; y la construcción de las vigas de confinamiento de la rampa. Para las rampas se tiene establecido fundir una placa en concreto de 3000 psi con dimensiones de 1 metro de ancho y un espesor de 12cm con malla electrosoldada. Actualmente se tiene pendiente establecer si se fundirá la placa monolíticamente con las vigas o si por el contrario se fundirá como elementos separados. A lo largo de las rampas se harán construir tramos de descanso debido a la continuidad de las pendientes y las cuales facilitan el desplazamiento de los peatones

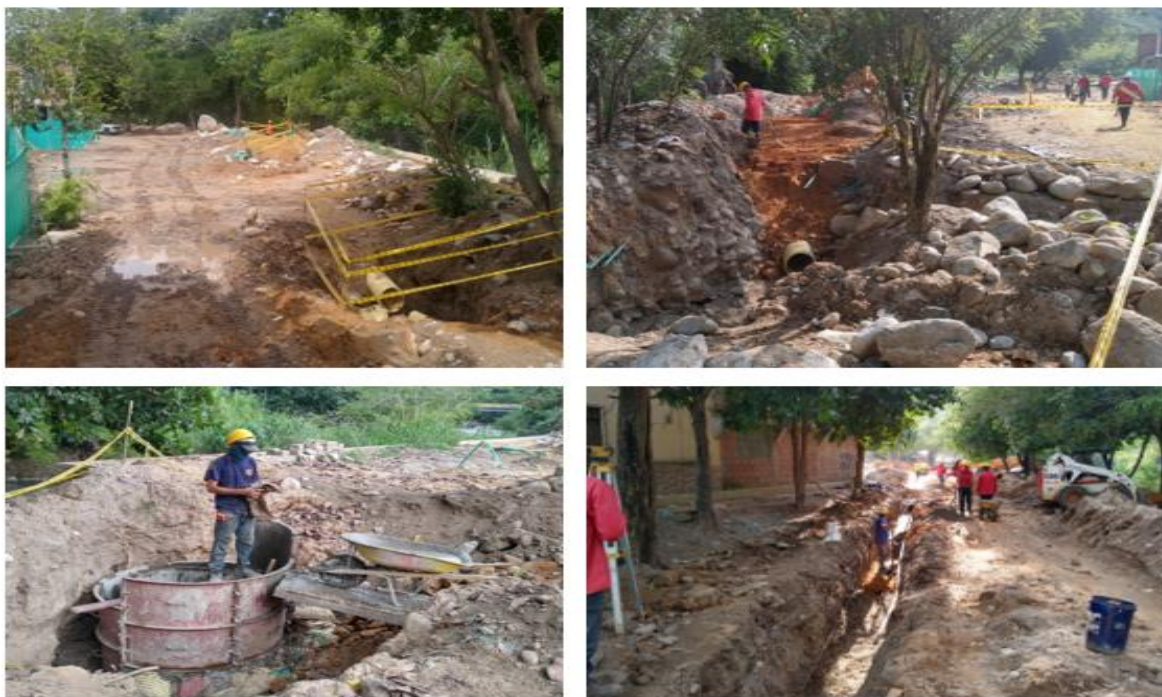
*Ilustración 23 Instalación red pluvial zona 2*

**Red pluvial:** A lo largo de la zona 2 se realizó la instalación de la red pluvial principal, instalación de tubería hidrosanitaria y construcción de pozos de inspección las actividades de excavaciones en esta zona se dificultaron de manera considerable respecto a las zonas 1 y 3 del proyecto debido a que fue necesario realizar excavación a máquina por el gran tamaño de las rocas encontradas en muchos tramos, y el uso de maquinaria era limitado debido a que estos equipos suplían los movimientos de tierra y remoción de escombros simultáneamente de las 3 zonas del proyecto. actualmente se están instalando los ramales que conectan los sumideros con la red principal.

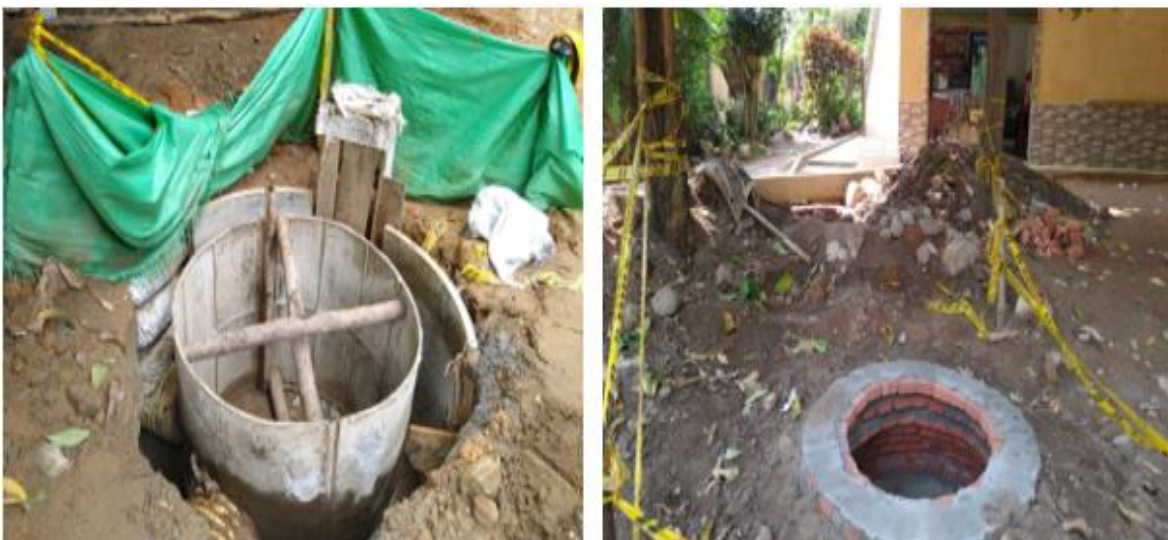
*Ilustración 24 Construcción pozos zona 2*

cm, posteriormente se continuaba la construcción en mampostería a un nivel de 20 cm debajo del nivel de terminado del adoquín.

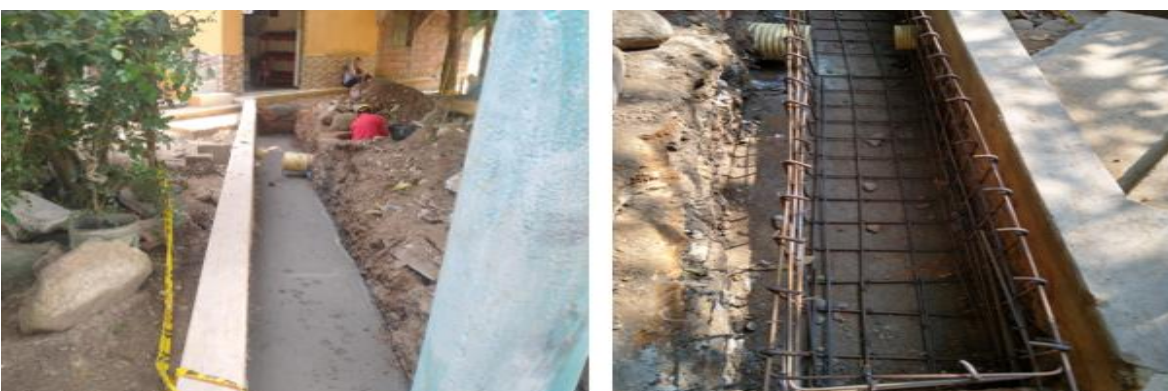
*Ilustración 25 Sumideros zona 2*

**Construcción de sumideros:** Se inició la construcción de los sumideros que recogen el agua tanto de los pasos peatonales como de algunos de los canales al interior de las cuadras del barrio, debido a que previo al inicio del proyecto, todas las aguas lluvias recogidas del barrio eran entregadas a lo largo de la zona 2. Esto ocasionaba socavación del terreno y empozamiento por tiempos prolongados.

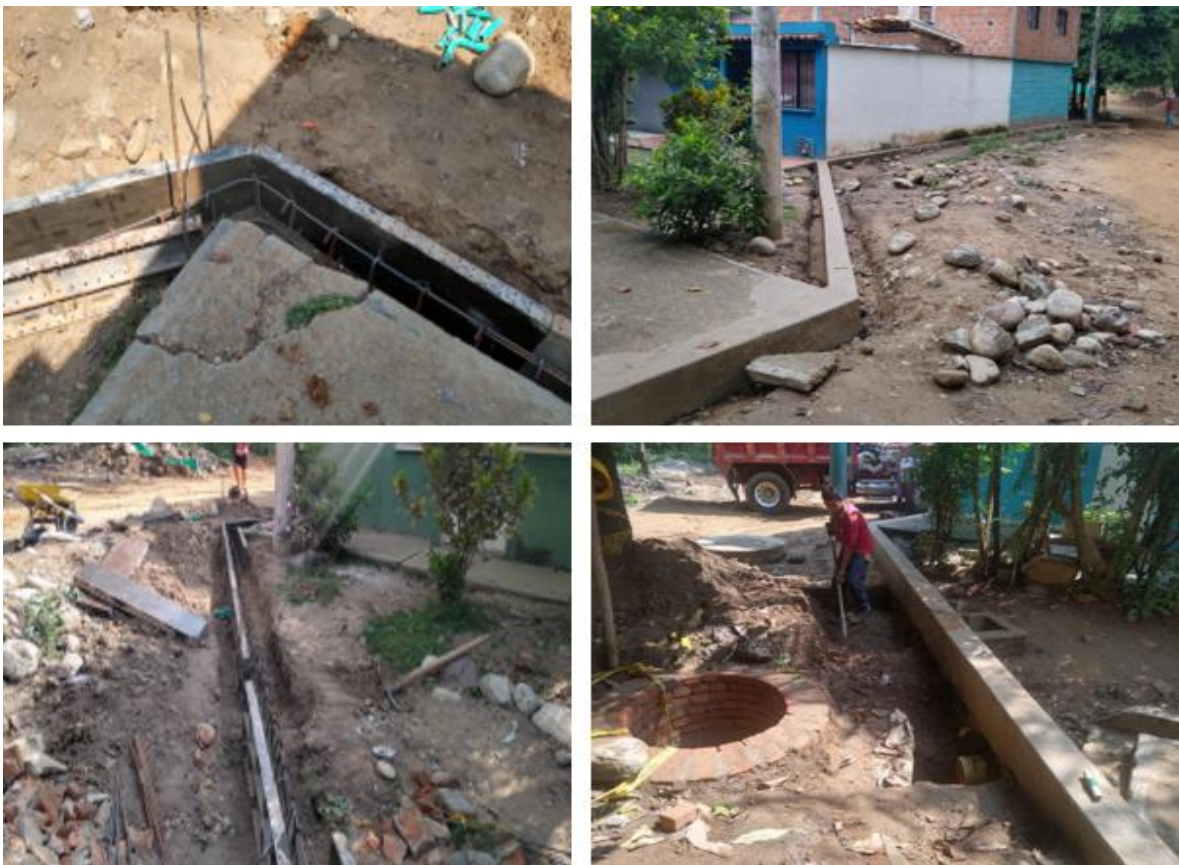
*Ilustración 26 Vigas confinamiento zona 2*

**Construcción vigas de confinamiento:** Se continuo con la construcción de vigas de confinamiento las cuales definen el perímetro del parque, la sección transversal de las vigas es de 20cmX30cm hechas en concreto reforzado de 3000 psi; algunos tramos de viga estaban adyacente a las viviendas del barrio tuvieron dificultades al momento de su construcción debido a que fue necesario hacer demolición y reparación de lozas que interferían con el paso de estas.

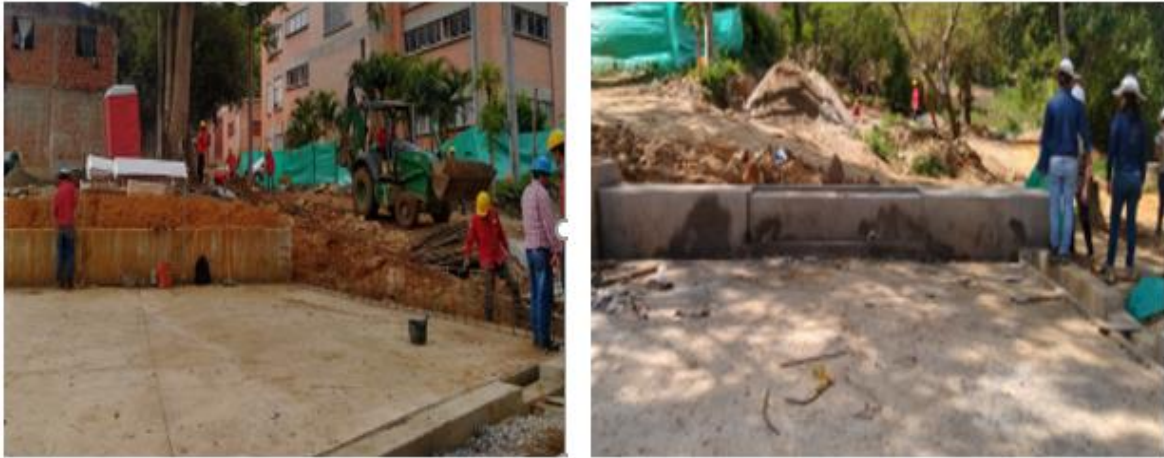
*Ilustración 27 Bancas zonas de juegos infantiles*

casetones de madera sobre los cuales posteriormente se procedió a fundir la parrilla de asiento de las bancas. Esta actividad no he sido finalizada debido a que está pendiente la instalación de las luces de iluminación en la parte inferior de las bancas.

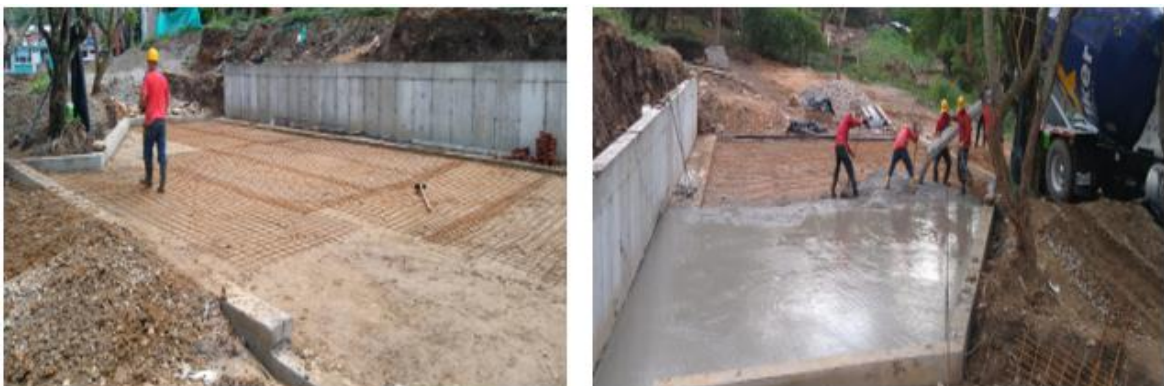
*Ilustración 28 Placas zonas de juegos infantiles*

**Placa en concreto zonas de juegos infantiles:** Se construyó una placa en concreto reforzado, la cual será usada como soporte para el acabado en piso de caucho reciclado (Zona de juegos infantiles 2). La placa se fundió sumando un área de 112.37 m<sup>2</sup> en concreto premezclado de 3000 Psi, con un espesor de 10cm. Para el refuerzo se utilizó malla electrosoldada.

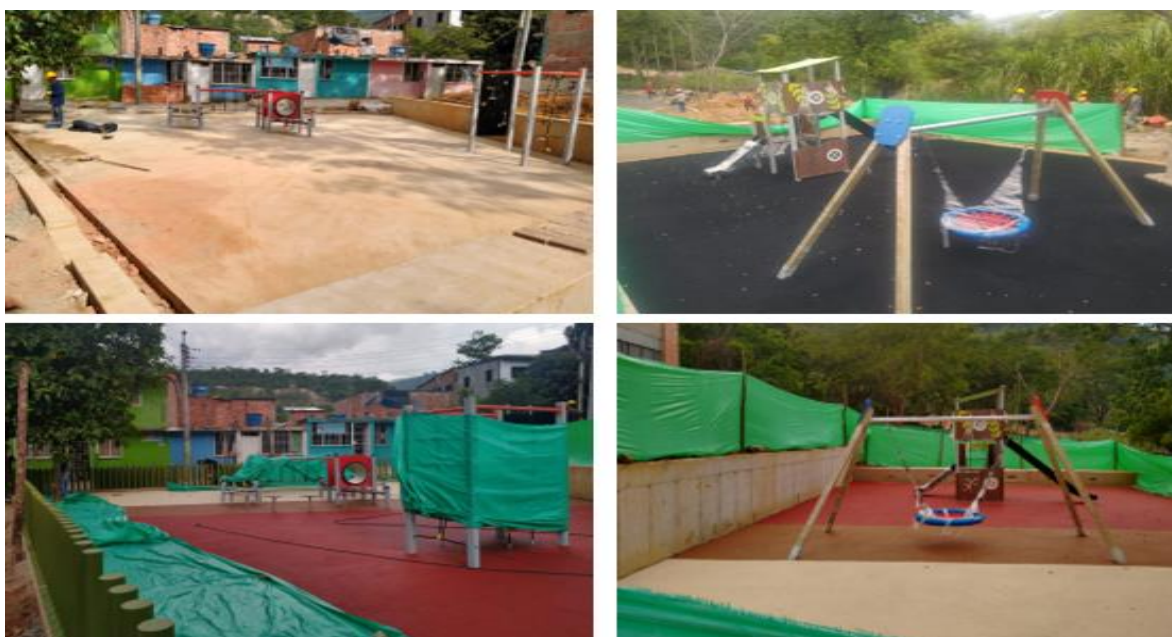
*Ilustración 29 Instalación juegos infantiles*

**Instalación juegos infantiles:** Se realizó la instalación de los juegos infantiles y piso de caucho de espesor de 4cm en la zona de juegos 1 y 2. La actividad consistió en el armado e instalación de los juegos infantiles, posteriormente se realizó la limpieza y lavado de las zonas de juegos previo a la imprimación con resina lo cual permitió la adherencia del caucho SBR, se dejó secar durante 24 horas y se aplicó la capa de acabado de 1cm de espesor en los colores especificados en los diseños arquitectónicos. En la ilustración 29 se puede observar los procesos constructivos anteriormente descritos.

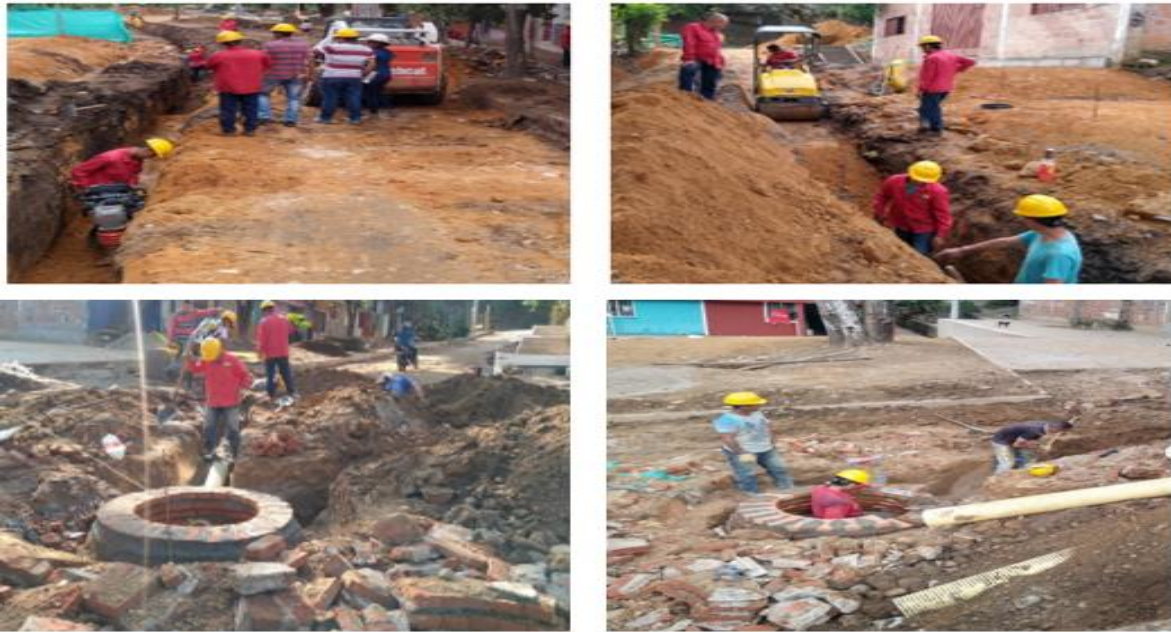
*Ilustración 30 Instalación red pluvial*

Se excavaron zanjas tanto manuales y con maquinaria, entre 0,80 m y 1,00 m de ancho. Las profundidades variaban según los planos sanitarios, algunas llegaron máximo hasta 2 m de profundidad. Sin embargo, la cohesión del suelo no hizo necesario el uso de entibados durante las actividades.

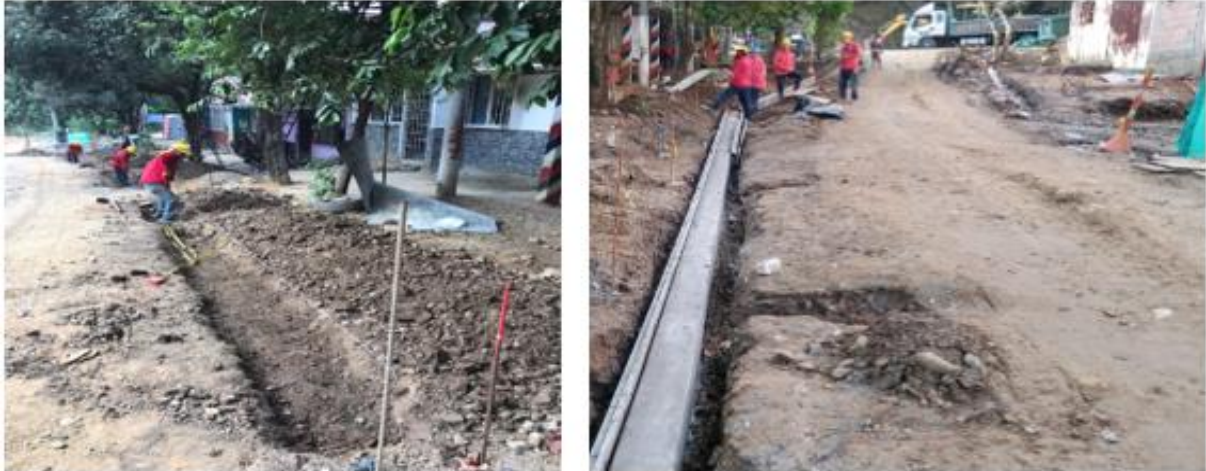
*Ilustración 31 Vigas de confinamiento adoquín vehicular*

**Vigas de confinamiento adoquín vehicular:** Se aplicó un solado de 5 centímetros de espesor previamente, sobre el cual se fundieron vigas de confinamiento vehicular en concreto reforzado de 3000 psi, las cuales constituyen el tramo desde los parqueaderos del barrio hasta el colegio fe y alegría. La sección de las vigas es de 20cmx25cm y acero de refuerzo de 3/8". Se fundieron un total de 94 metros lineales de viga.

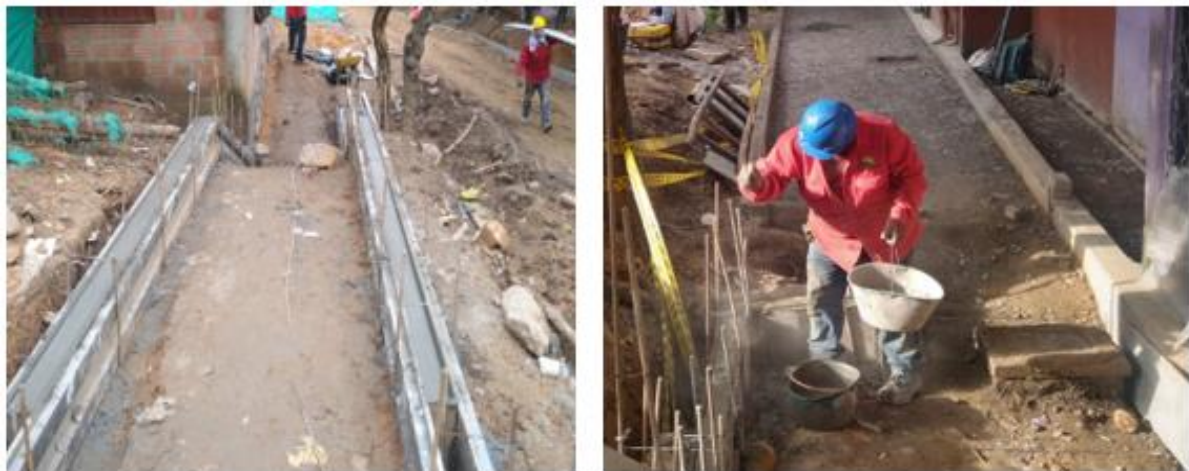
*Ilustración 32 Bordillos zona 3*

**Bordillos sector de adoquín vehicular:** Se construyeron los bordillos en concreto reforzado de 3000 psi con sección de 10cmx30cm correspondientes a los pasos peatonales en sector de la iglesia.

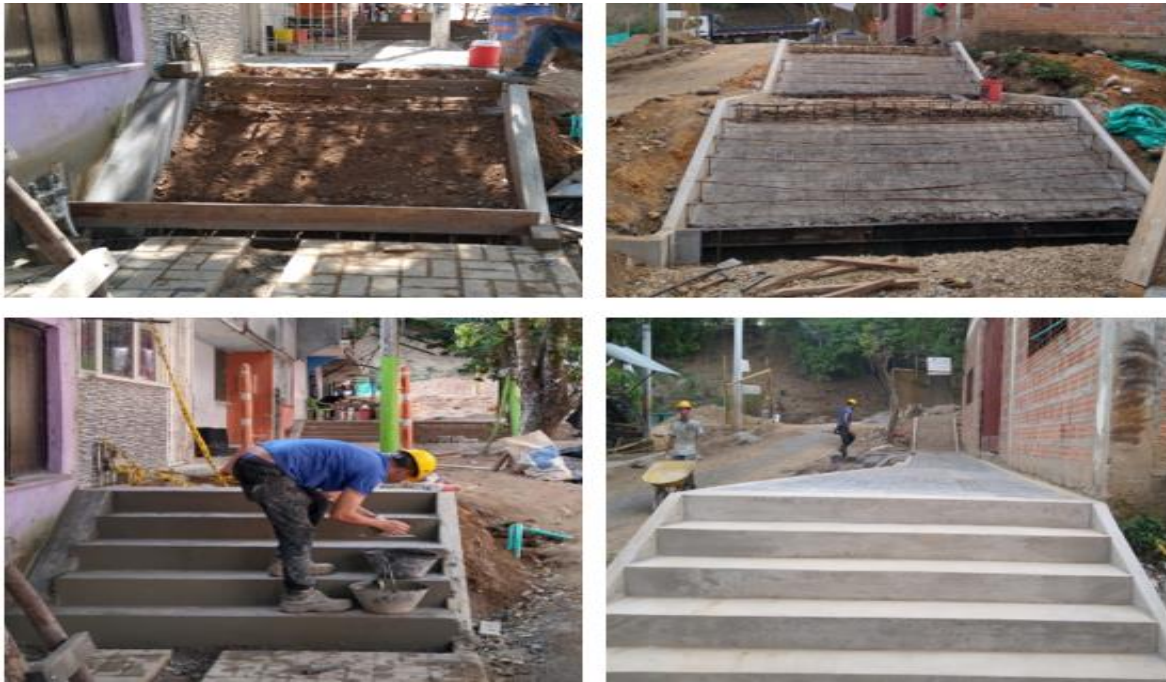
*Ilustración 33 Construcción escaleras*

ubicar al inicio y final de cada escalera. Posteriormente se utilizó concreto de 3000 Psi. Es necesario verificar si las escaleras permiten el drenaje del agua, debido que en algunas de las construidas se presentó empozamiento de agua y necesariamente se deben hacer los arreglos correspondientes.
