**AUXILIAR Y RESIDENTE DE APOYO A LA SUPERVISION TECNICA EN  
PROYECTOS DESIGNADOS POR LA SECRETARIA DE INFRAESTRUCTURA  
DE BUCARAMANGA**

**PLAN DE TRABAJO PRACTICA EMPRESARIAL**

**“Elaboración de Estudios y Diseños detallados del contrato de obra pública  
denominado: PARQUE LINEAL METROPOLITANO DEL RIO SURATA EN EL  
BARRIO EL CLAVERIANO, MUNICIPIO DE BUCARAMANGA”.**

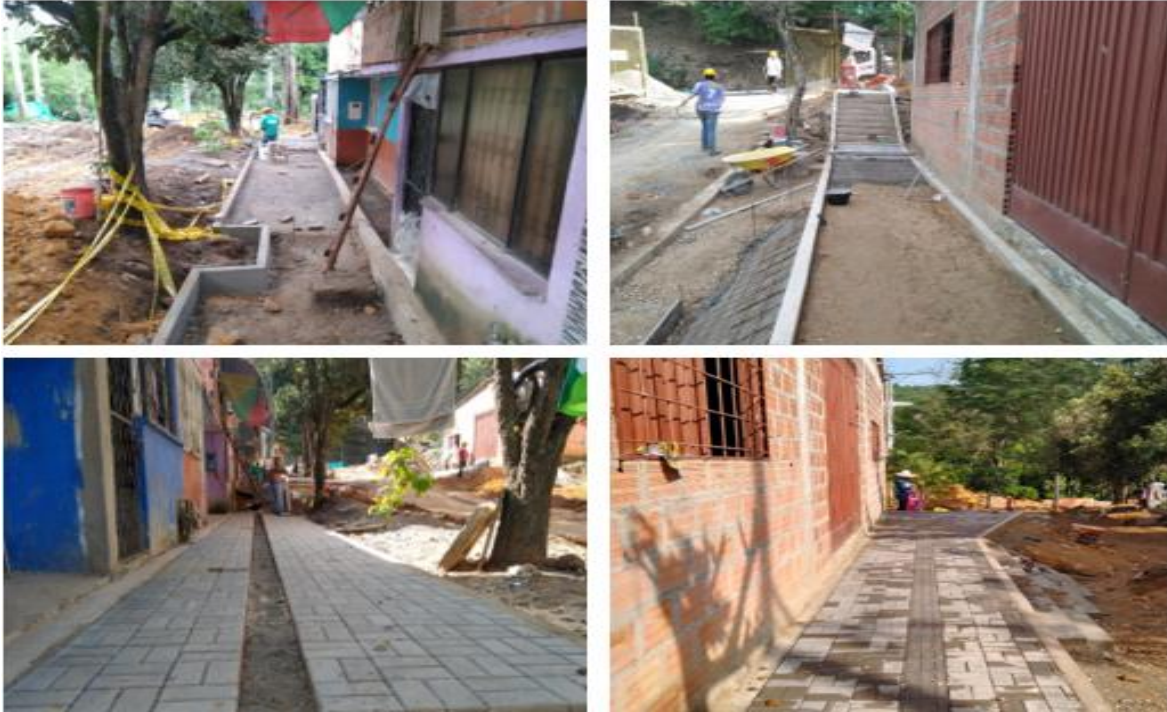
*Ilustración 34 Instalación adoquín iglesia y colegio*

**Instalación adoquín frente a viviendas:** Para la instalación de adoquín peatonal frente a las viviendas correspondiente a la zona del colegio, fue necesario realizar actividades de demolición debido a que algunas de las casas tenían invadido el espacio público con escaleras para acceder al segundo piso de las viviendas. Previamente se habían realizado los ensayos de densidad y compactación del 95%. A la fecha en este tramo es necesario realizar el levantamiento de algunos bordillos y adoquín, debido a que las pendientes no están permitiendo el adecuado drenaje de las aguas lluvias.

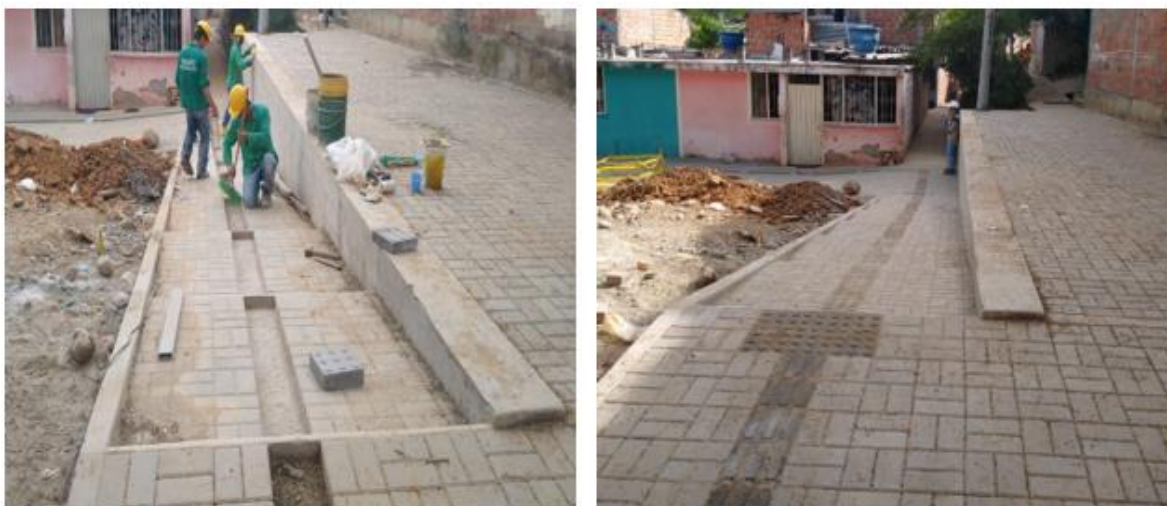
*Ilustración 35 Línea táctil rampa caballera*

**Loseta toperol y línea táctil:** Por concepto normativo fue necesario instalar en todo el proyecto loseta táctil y toperol; ya que el desplazamiento de todo tipo de habitantes de manera autónoma y segura debe ser garantizada por la ciudad. Para lo cual era necesario colocar loseta de puntos al inicio y al final de un tramo y en los cambios de dirección.

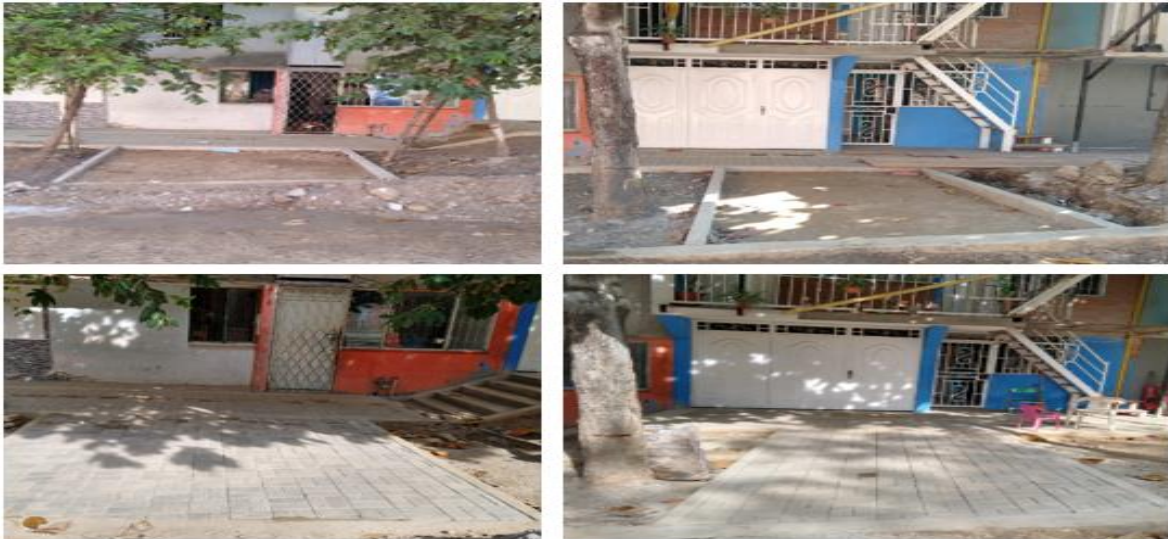
*Ilustración 36 Rampas vehiculares*

**Rampas vehiculares:** Se realizaron excavaciones manuales en zanja de 60cm de ancho y 30cm de profundidad, para fundir los bordillos correspondientes a las rampas de acceso vehicular. La sección de los bordillos es de 10cmx30cm con refuerzo de 3/8" y fabricados en concreto de 3000 psi, posteriormente se realizó la instalación del adoquín vehicular el cual llevaba el mismo método constructivo que el adoquín peatonal.

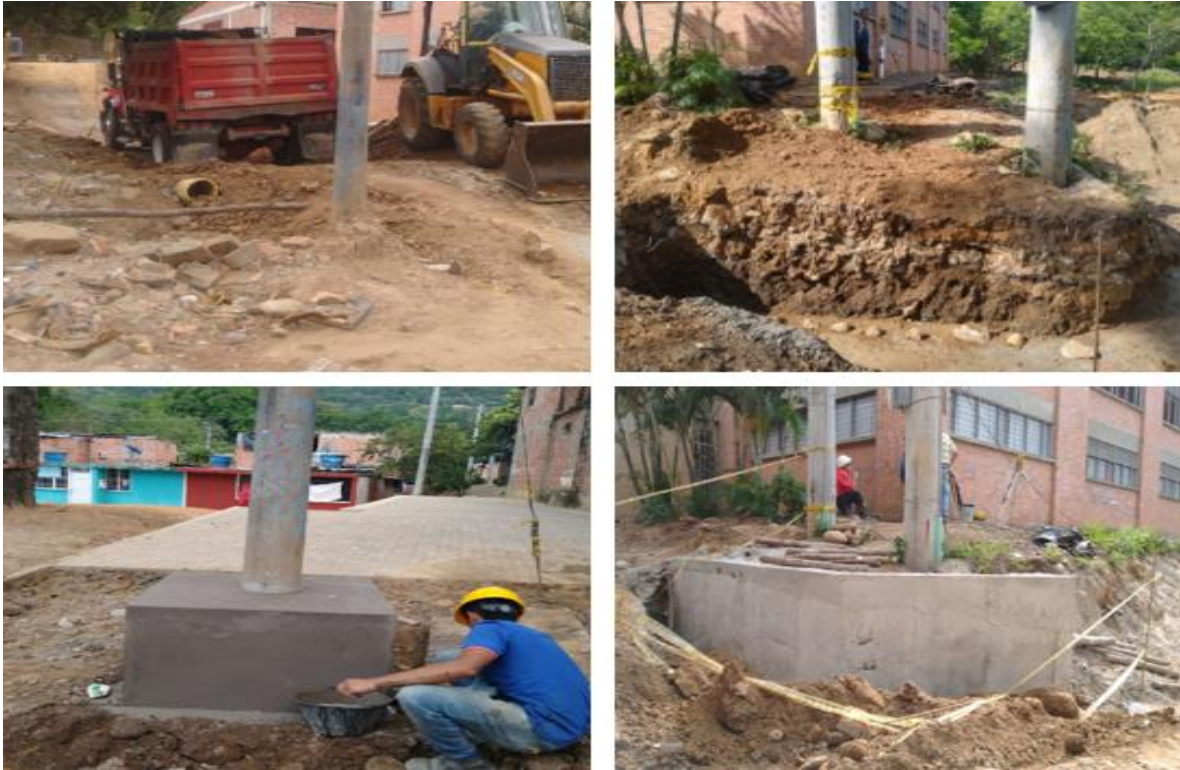
*Ilustración 37 Contención postes eléctricos*

**Contención postes eléctricos:** Se realizó la construcción de un muro de contención de 1,2m de altura y un dado de 1mX1m, usados como soporte de los postes eléctricos que no fue permitido su transado e intervienen en zonas del proyecto y debido la profundidad de las excavaciones era un riesgo que estos postes se desplazaran o llegaran a caer.

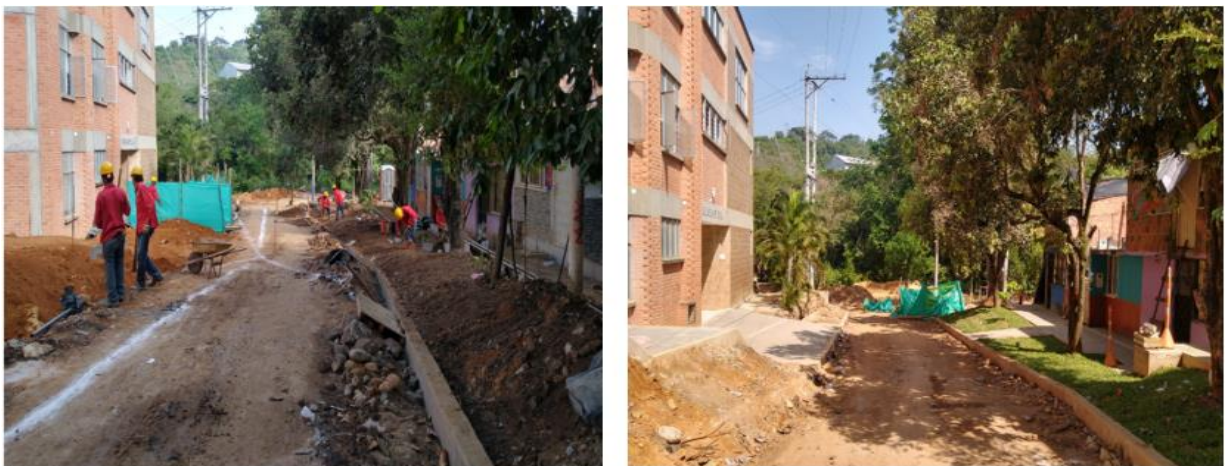
*Ilustración 38 Conformación zona 3*

**Conformación sector adoquín vehicular zona 3:** Avance presentado en el sector del colegio y la iglesia. Instalacion de adoquin peatonal, red hidrosanitaria, construccion escaleras, rampas vehiculares e instalacion de prados.

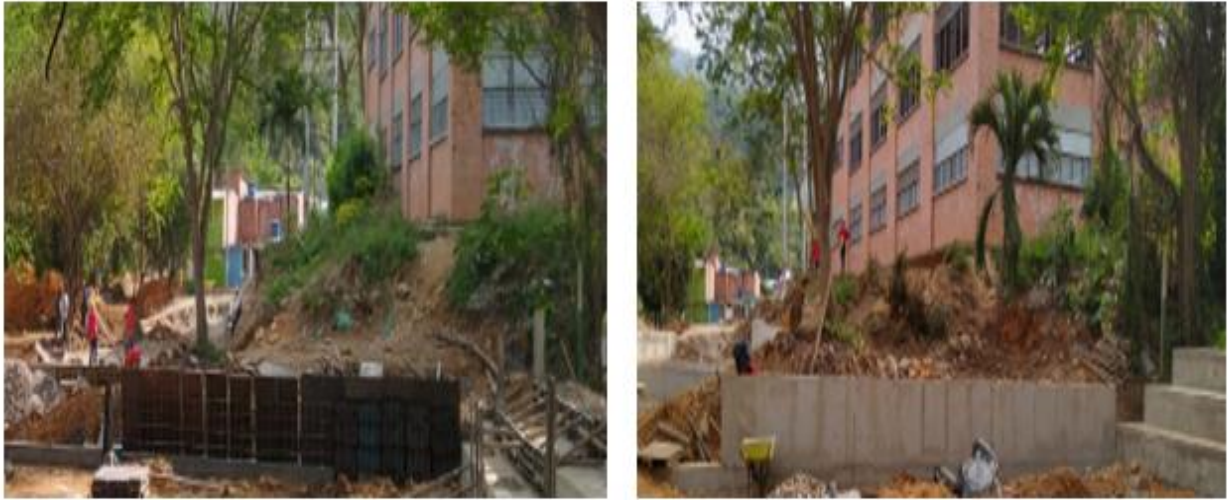
*Ilustración 39 Muros cancha sintética*

**Muros de contención cancha sintética:** Sobre zarpas de 3000 psi previamente fundida, se construyeron dos muros paralelos de 0,90m de altura y 10m de largo en concreto reforzado de 3000 psi, para el refuerzo tanto longitudinal como transversal se utilizó acero de 3/8”.

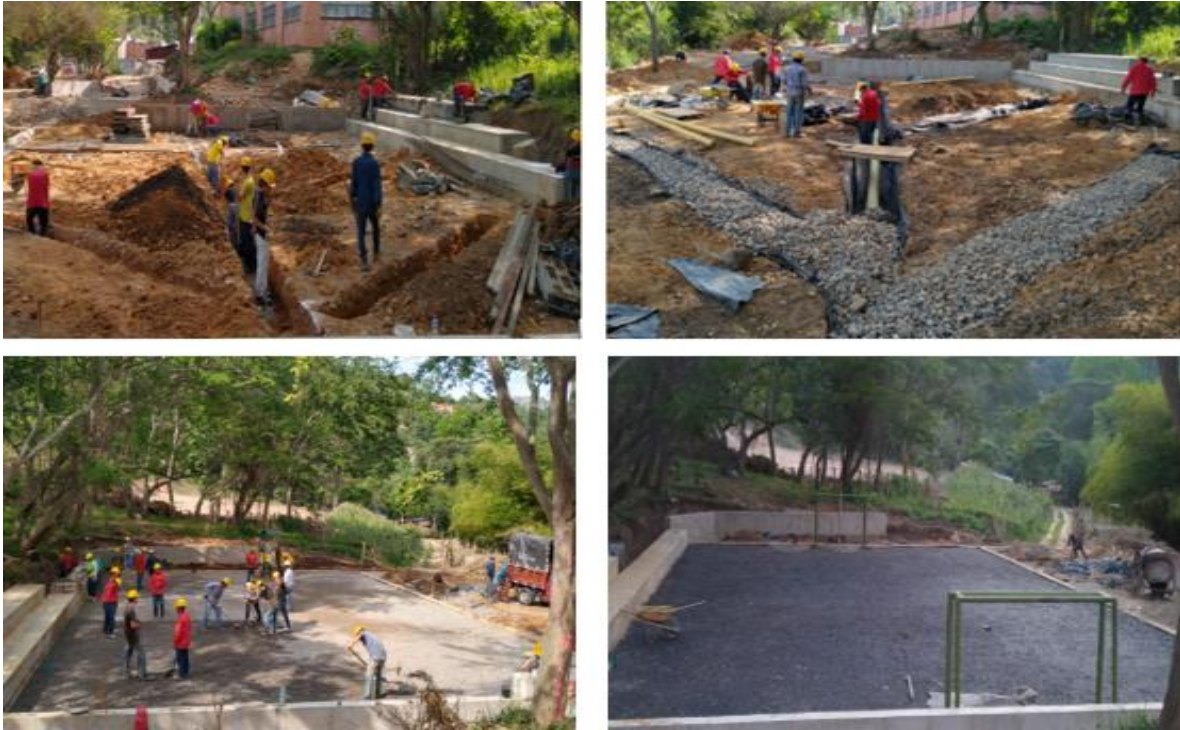
*Ilustración 40 Drenaje cancha sintética*

**Construcción cancha sintética:** Se realizó la localización, demarcación e instalación de los filtros de la cancha sintética, e imprimación asfáltica. Consistió en una red de filtro francés en forma de espina de pescado donde la red principal está hecha con tubería de 8 pulgadas y una longitud de 23,10 m, ramales trazados a 45° son de tubería de 4” con una longitud de 8,30m. La red está cubierta por un geotextil y material granular que permiten un mejor drenaje y previene ingreso de material particulado a la red sanitaria.

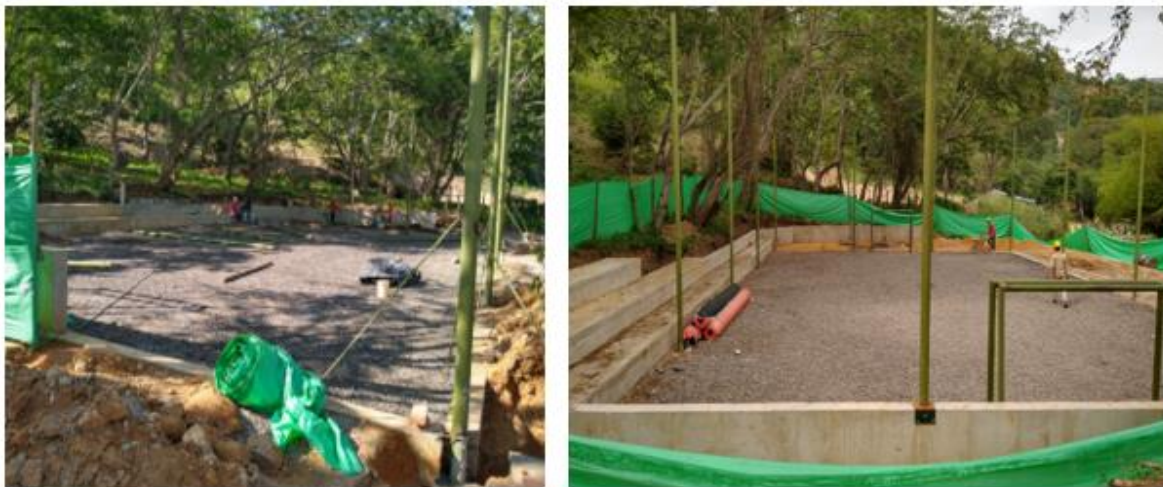
*Ilustración 41 Cerramiento cancha sintética*

Posteriormente se realizó la instalación de postes metálicos y arcos de la cancha sintética. Los cuales se pueden observar en la ilustración 41 La actividad consistió en empotrar postes metálicos de 7,5 m de alto por medio de dados de 0,2X1,5 m rellenos en concreto los cuales se ubicaron a una distancia de 4,5 m a lo largo del perímetro de la cancha sintética.

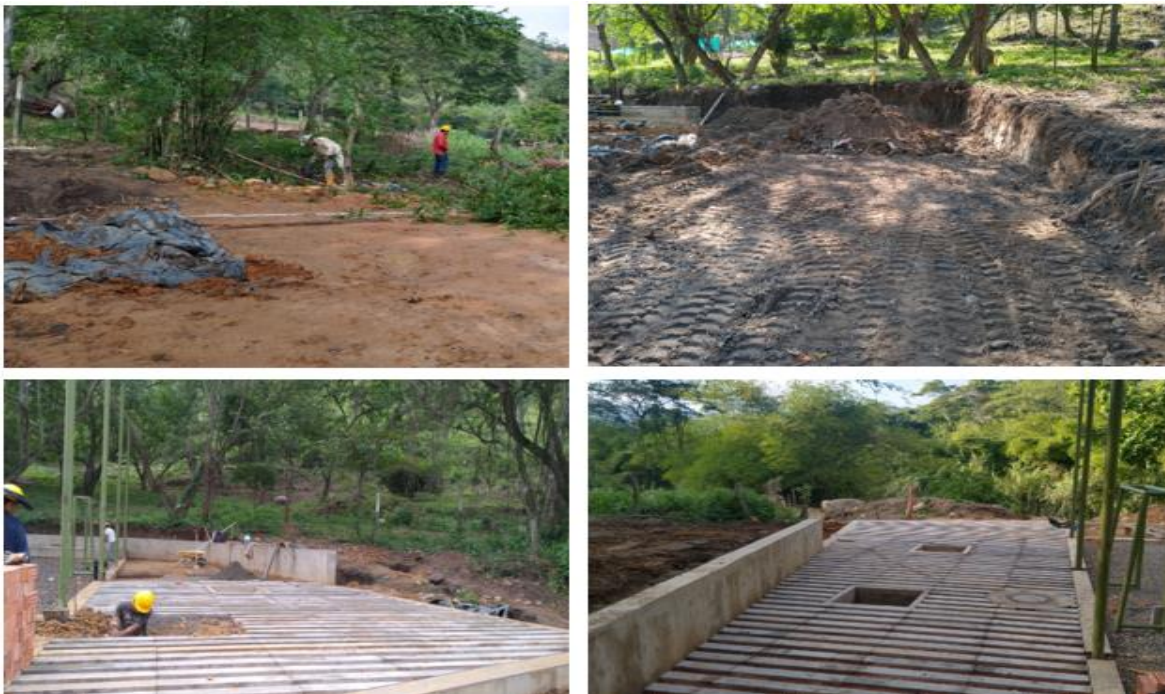
*Ilustración 42 Construcción zona picnic cancha sintética*

**Construcción zonas picnic:** Se realizó la construcción de la zona picnic en el sector de la cancha sintética. Se realizaron los movimientos de tierra correspondiente a la zona picnic. La conformación de este sector estaba pendiente debido a problemáticas de invasión por parte del propietario del terreno adyacente al proyecto. Se llegó a un acuerdo y el propietario accedió a mover su cerramiento a los puntos demarcados por el equipo de topografía. Posteriormente se realizó la instalación de red pluvial, construcción de los pozos de inspección, caja eléctrica y contenedores de raíces. Se instaló el piso en deck con prado japonés. El área intervenida fue de 92,20 m <sup>2</sup>.

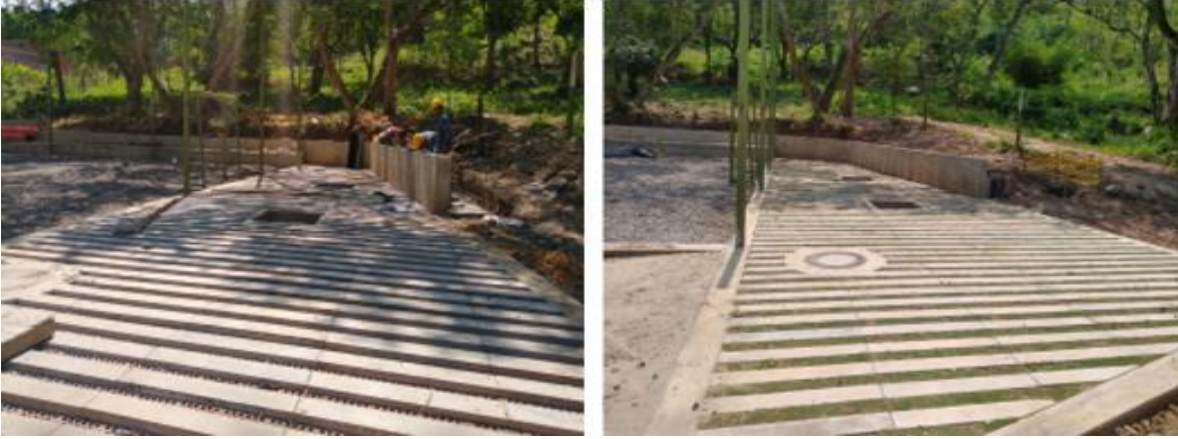
*Ilustración 43 Instalación prado japonés*

Se realizó la siembra del prado japonés en las zonas deck correspondientes a la zona picnic, la entrada de la cancha sintética y el adyacente a la zona de juegos 2; como se puede observar en la ilustración 43. Esta actividad había sido aplazada debido a que se estaban realizando varias actividades en esta zona tales como la construcción del canal y la instalación de adoquín que podrían causar daños a este tipo de prados.

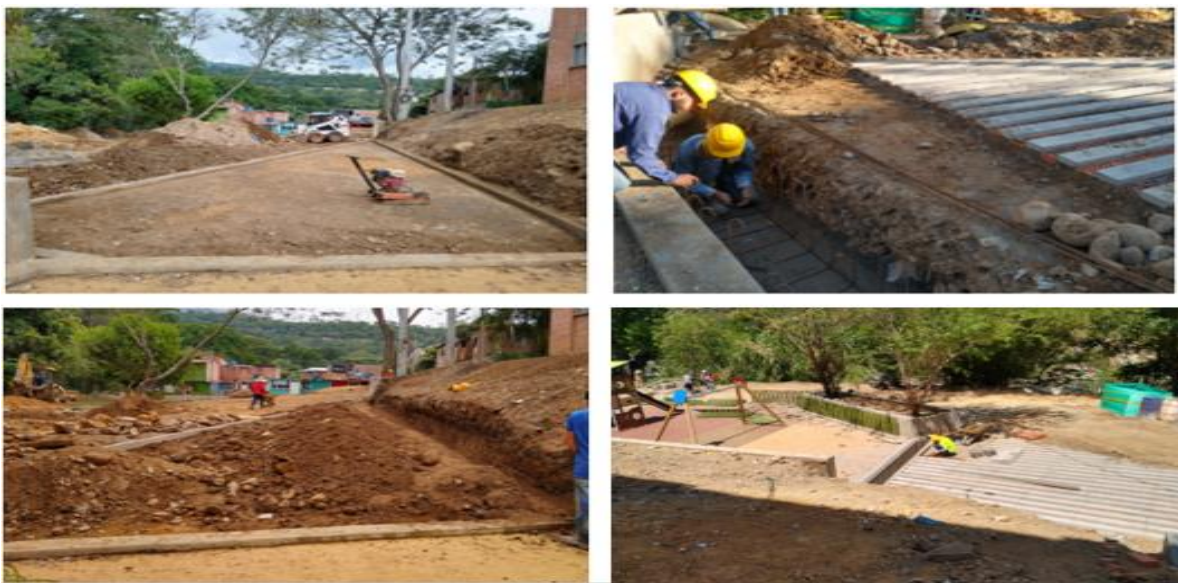
*Ilustración 44 Zonas picnic*

Se modificó el área correspondiente a la zona picnic junto a la zona de juegos 2, lo cual consistió en eliminar la zona verde e incluyó un sumidero de 0,6X5 m. y se taló el árbol ubicado en el centro de la plazoleta debido a que las raíces estaban muy por encima de los niveles de terminado de los bordillos y también era necesario modificar los niveles de terminado de adoquín debido a que la pendiente era muy pronunciada y esto dificultaría el paso por este sector.

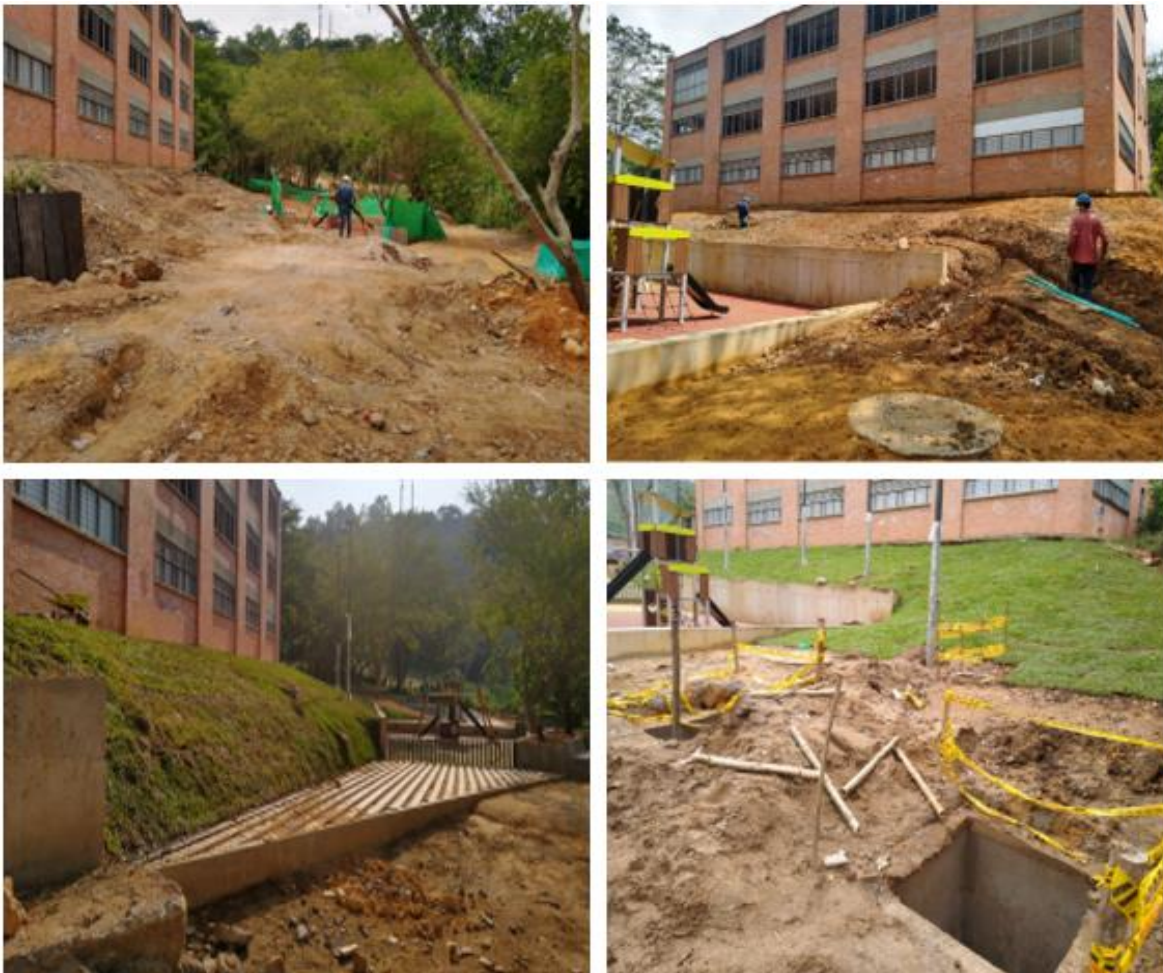
*Ilustración 45 Grama dulce*

**Siembra grama dulce:** Se realizó la siembra de grama dulce a lo largo del talud del colegio en el terreno entre la zona de juegos 2 y la cancha sintética. La actividad consistió en la limpieza del talud de material rocoso, posteriormente se conformó el terreno con abono esparcido de manera uniforme y se procedió a colocar los tapetes de grama dulce. En este sector también construyeron las cajas eléctricas correspondientes a los postes iluminaros y se construyeron 2 contenedores de raíces para los arboles pendientes por sembrar. El área intervenida fue de 485,64 m<sup>2</sup>. En la ilustración 45 se puede apreciar el cambio visual que genera la siembra de estas zonas verdes en los espacios públicos.

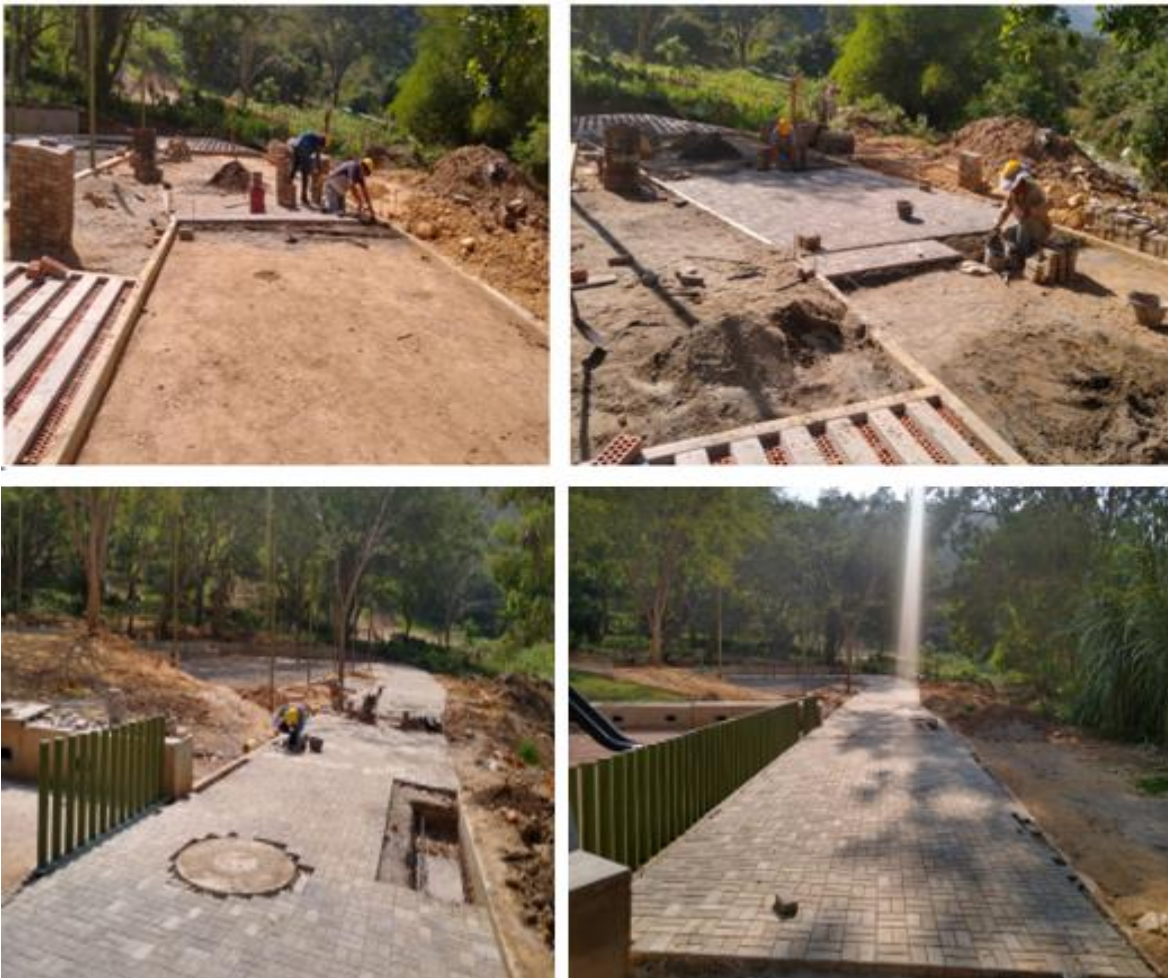
*Ilustración 46 Instalación de adoquín*

**Instalación de adoquín:** Instalación de adoquín peatonal en el sector de la cancha sintética. Sobre el terreno previamente compactado a 20cm bajo el nivel de terminado de los bordillos se aplicaron 10cm de base compactada para posteriormente colocar la malla gallinero y realizar la instalación de adoquín peatonal sobre 4cm de mortero de relación 1:4. Se intervino un área de total de 209 m<sup>2</sup> en el cual se construyeron 2 pozos de 1,2 m<sup>2</sup>, 2 sumideros de 0,7x4 m<sup>2</sup> y 0,7x3 m<sup>2</sup> respectivamente.

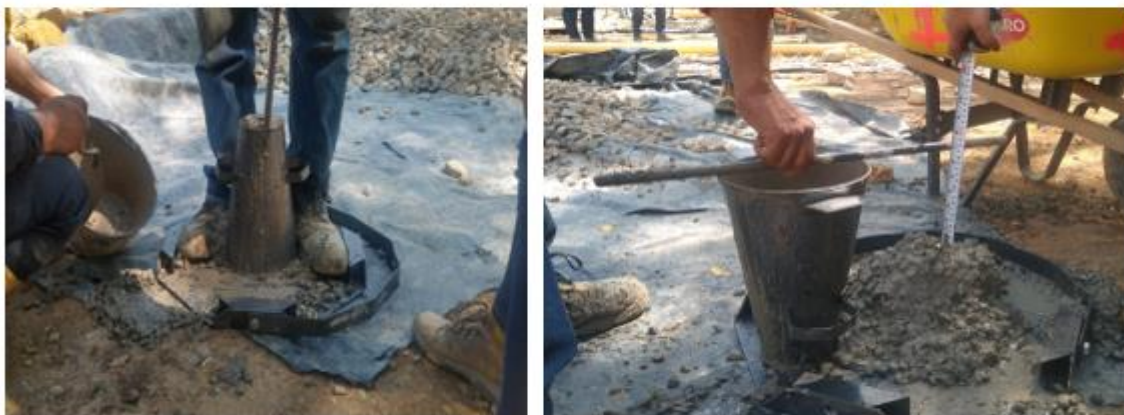
*Ilustración 47 Ensayo cono de abrams*

Para garantizar que los elementos fundidos en concreto reforzado cumplen con un estado de fluidez y resistencia especificada, se realizaron los ensayos de asentamiento (cono de abrams) y se fundieron dos cilindros testigos los cuales serán fallados a los 7, 14 y 28 días. Tanto para la instalación de adoquines como construcción de escaleras se realizó el ensayo de cono de arena para determinar la densidad del terreno y que se garantizara un grado de compactación mínimo del 95%.

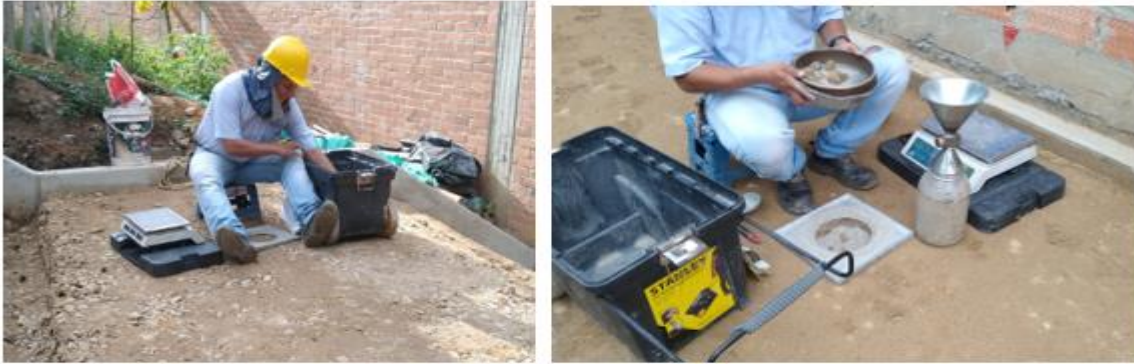
*Ilustración 48 Ensayo cono de arena*

**Ensayo de cono de arena:** Este ensayo era necesario ser realizado previo a la instalación de cualquier tramo de adoquín y las placas de las zonas de juegos 1 y 2 el cual garantizara un grado de compactación mínimo del 95% para poder iniciar la actividad; en promedio los

resultados de los ensayos dieron como resultado un Gc del 96%. Siguiendo los procedimientos establecido en la norma I.N.V. E 161/. En

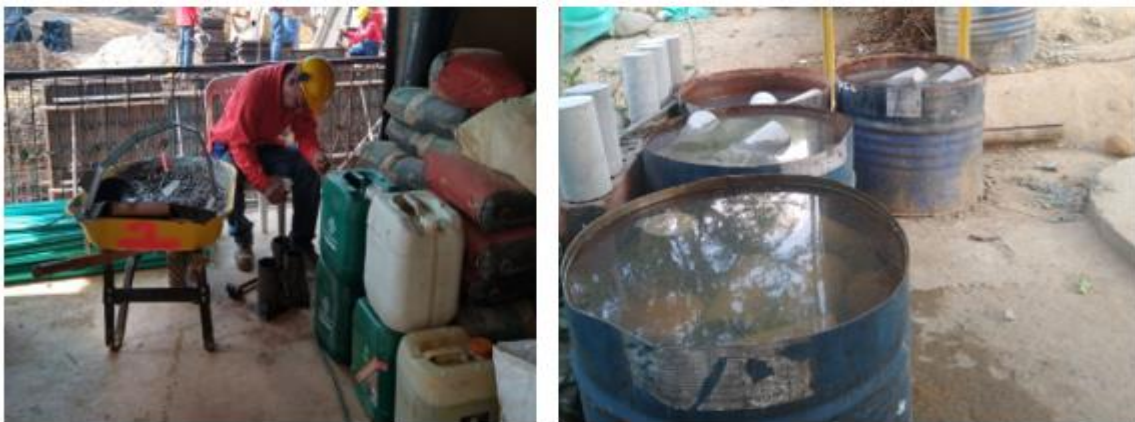
*Ilustración 49 Preparación muestras*

**Ensayo de compresión simple:** Se Prepararon de cilindros testigos correspondientes a los grupos de elementos fundidos en concreto para garantizar que los elementos fundidos cumplieran con el estándar de resistencia de 3000 psi y 4000 psi en el caso del paso a nivel, por normativa estaba establecido realizar cilindros testigos cada 10 m<sup>3</sup> de concreto fundido el cual por estándar de calidad solo estaba permitido mezclar por medio de trompos o el uso de premezclados. Estos cilindros fueron desencofrados y puestos en curado 24 horas después de su fabricación.
