**APOYO AL SEGUIMIENTO Y CONTROL DE CONSTRUCCIÓN
TRAMO DE ACUEDUCTO Y ALCANTARILLADO EN EL SECTOR LOS RINCÓN
DEL MUNICIPIO DE SANTO DOMINGO DE SILOS, NORTE DE SANTANDER.**

**UNIVERSIDAD PONTIFICIA BOLIVARIANA SECCIONAL
BUCARAMANGA
ESCUELA INGENIERIAS
FACULTAD DE INGENIERÍA CIVIL
COMITÉ DE TRABAJOS DE GRADO
2017**

TITULO: APOYO AL SEGUIMIENTO Y CONTROL DE CONSTRUCCIÓN TRAMO DE ACUEDUCTO Y ALCANTARILLADO EN EL SECTOR LOS RINCÓN DEL MUNICIPIO DE SANTO DOMINGO DE SILOS, NORTE DE SANTANDER.

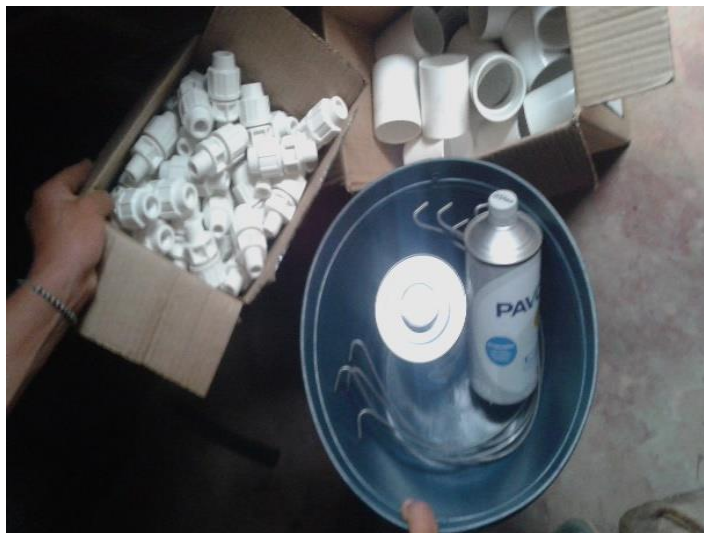
Elemento componente de un sistema de tuberías, diferente de las tuberías en sí, tales como uniones, codos, tees, etc. (Ver ejemplo en la ilustración 1).

Ilustración 1: Accesorios empleados para la construcción del tramo de acueducto. Fuente: Autor.

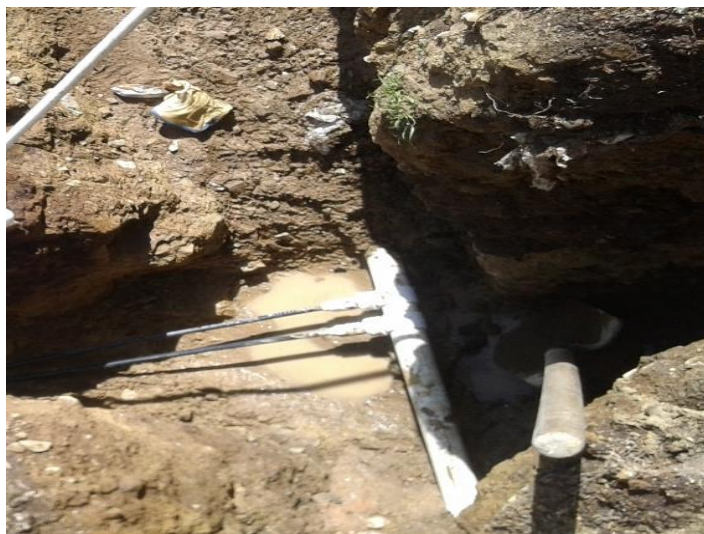
Derivación de la red local del servicio de acueducto que llega hasta el registro de corte de un inmueble, como se muestra en la ilustración 2. En edificios con propiedad horizontal o condominios, la acometida llega hasta el registro de corte general. (Ley 142 de 1994).

Ilustración 2: Acometida de acueducto, construidas en el proyecto. Fuente: Autor.

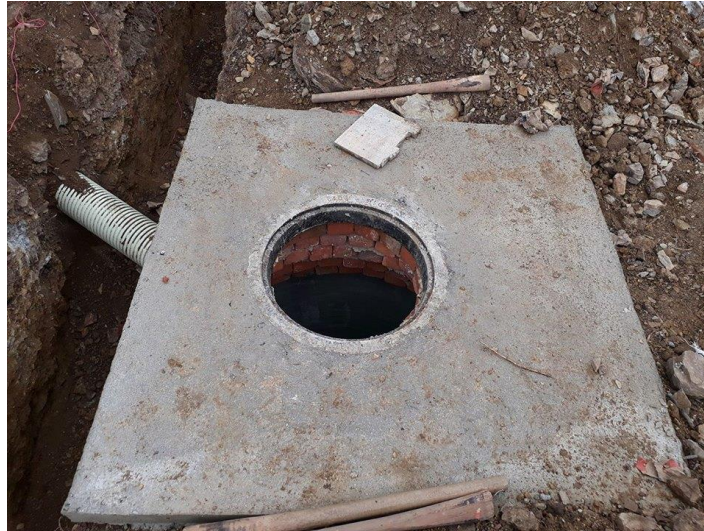
Derivación que parte de la caja de inspección domiciliaria y llega hasta la red pública de alcantarillado. (Ver ejemplo en la ilustración 3).

Ilustración 3: Acometida del tramo de alcantarillado durante su etapa constructiva. Fuente: Autor.

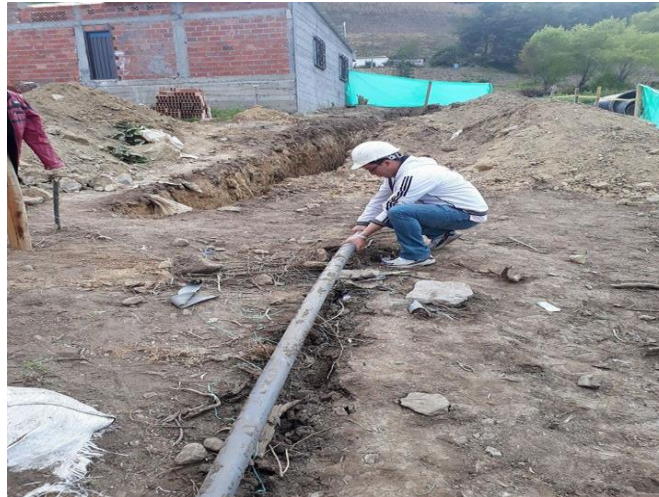
Ilustración 4: Tubería existente a la cual se le realizó modificación en el proyecto del tramo de acueducto. Fuente: Autor.

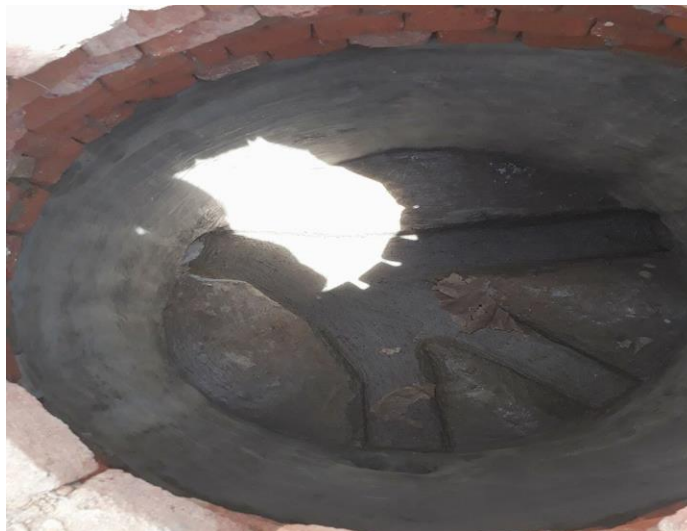
Ilustración 5: Detalle Pozo de inspección N° 2 del alcantarillado. Fuente: Autor.

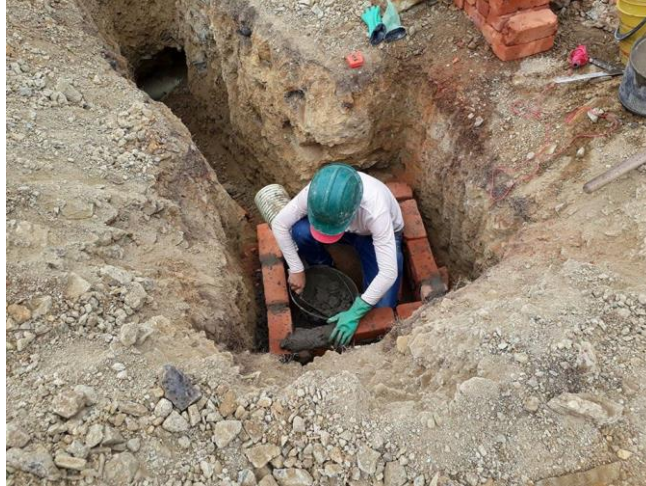
Cámara localizada en el límite de la red pública de alcantarillado y la privada, que recoge las aguas residuales, lluvias o combinadas provenientes de un inmueble. (Ver ejemplo en la ilustración 6).

*Ilustración 6: Construcción de caja de inspección de 60*60*60 cm. Fuente: Autor.*

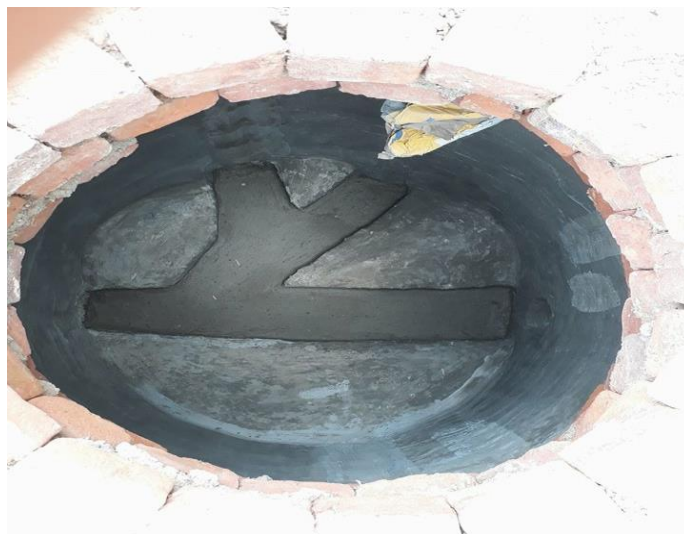
Parte interior de una estructura de conexión o cámara de inspección, cuya forma orienta el flujo como se muestra en la ilustración 7. Puede utilizarse en la cámara de unión o inspección a media banca cuando cubre la mitad de la altura de los conductos entrantes o a banca llena cuando cubre una altura mayor o igual que la altura de los conductos entrantes.

Ilustración 7: Cañuela del pozo de inspección N° 5. Fuente: Autor.

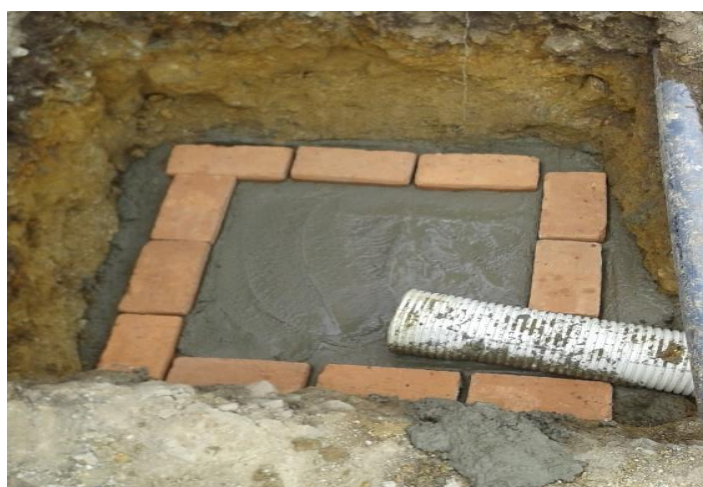
Tubería que transporta las aguas residuales y/o las aguas lluvias desde la caja domiciliaria hasta un tramo secundario como se muestra en la figura 9. Generalmente son de 150 mm de diámetro para vivienda unifamiliar.

Ilustración 9: Conexión domiciliaria. Fuente: Autor.

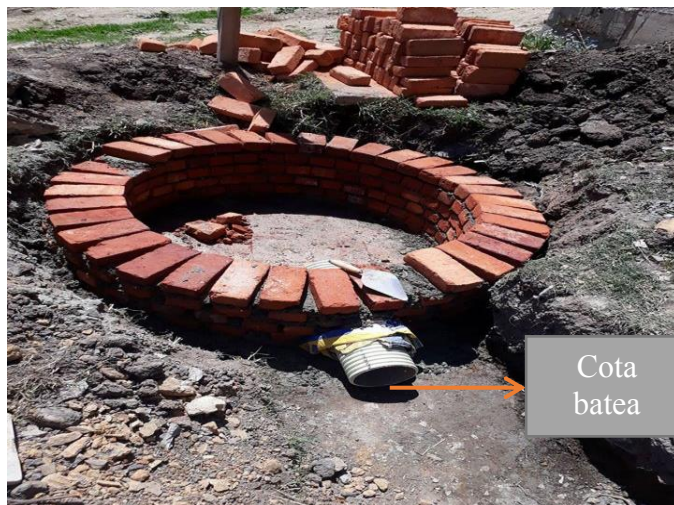
Nivel del punto más bajo de la sección transversal interna de una tubería o colector. (Ver ejemplo en la ilustración 10).

Ilustración 10: Cota Batea de la tubería NOVAFORT. Fuente: Autor.

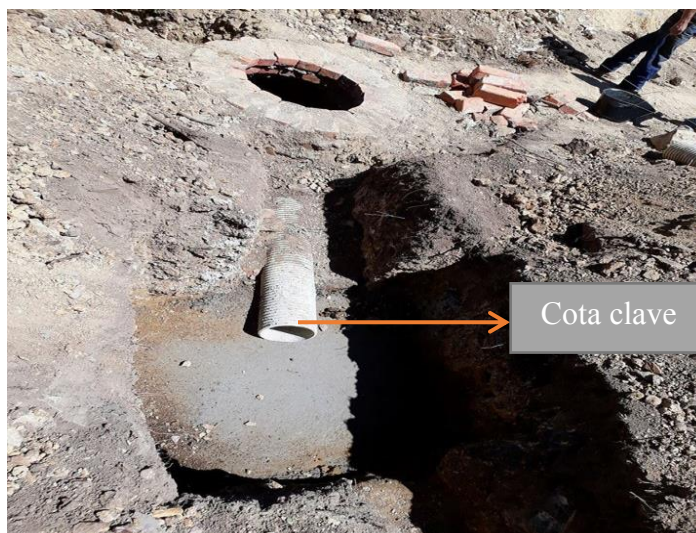
Nivel del punto más alto de la sección transversal externa de una tubería o colector. (Ver ejemplo en la ilustración 11).

Ilustración 11: Cota Clave de la tubería NOVAFORT. Fuente: Autor.

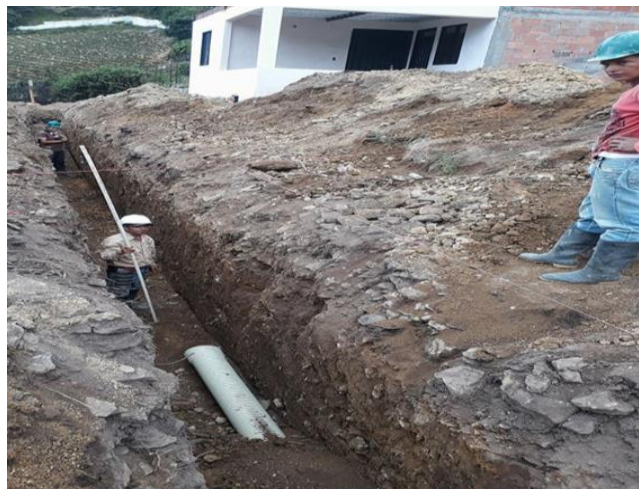
La pendiente de la tubería entre el pozo proyectado y la conexión a la red existente se debe seleccionar de tal manera que se ajuste a la topografía del terreno, que cumpla con las velocidades permisibles para el caudal de diseño del tramo y que pueda llegar a dar nivel al pozo existente donde se proyecta la entrega, esta pendiente no puede ser menor del 2% y todas las cotas deben amarrarse a partir de la red existente. (Ver ejemplo en la ilustración 12).

Ilustración 12: Nivelación de la tubería para cumplimiento de la pendiente. Fuente: Autor.

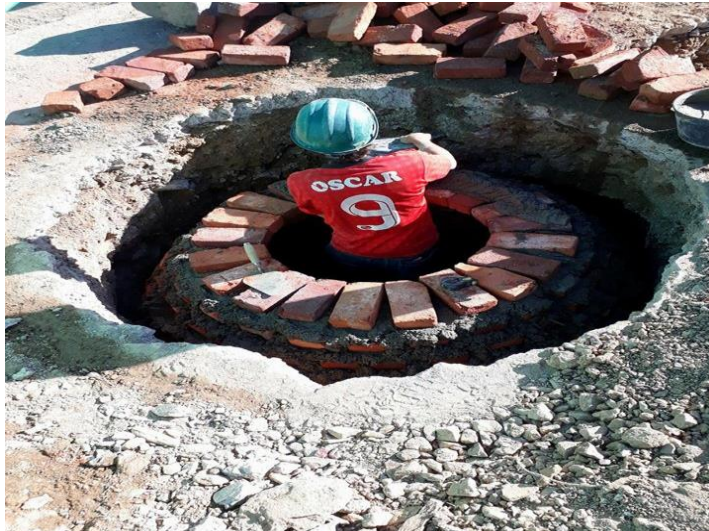
Pozo Tipo III: No se tuvieron en cuenta ya que no superaba alturas mayores a 3 m
Todos los tipos de pozos coronarán con una placa armada en concreto reforzado, la cual tendrá una tapa de hierro fundido, y cono de reducción un cilindro y con un diámetro interior libre de 1.2 m.

Ilustración 13: Pozo de inspección N° 1 altura = 1,6. Fuente: Autor.

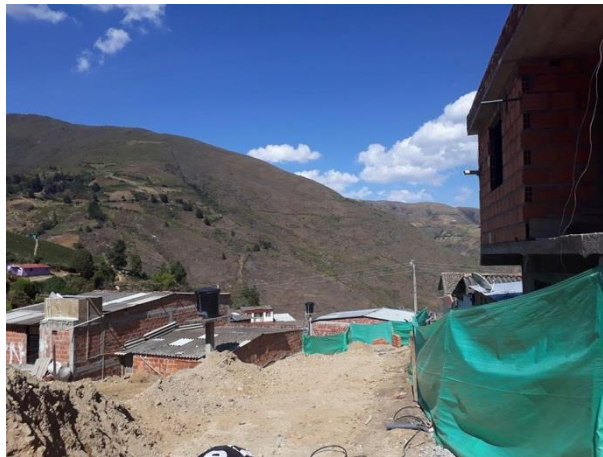
Se llevó a cabo con tela de polipropileno verde de 2 metros de altura, sostenida por parales de madera de 2,5 metros sujeta a ellos con los elementos necesarios, y su finalidad es lograr el aislamiento de la zona de trabajo de la circulación de personal ajeno a la obra.

Ilustración 20: Cerramiento Provisional para lograr aislamiento de la zona de trabajo. Fuente: Autor.

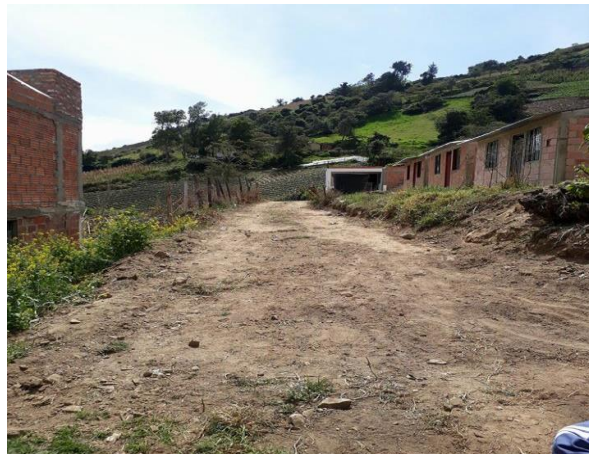
Se realizó para definir la ubicación exacta del terreno donde se va a llevar a construir la obra de acuerdo con los planos suministrados al contratista. Y fue efectuada por este la localización y el replanteo con la mayor exactitud posible.

Ilustración 21: Localización y Replanteo. Fuente: Autor.

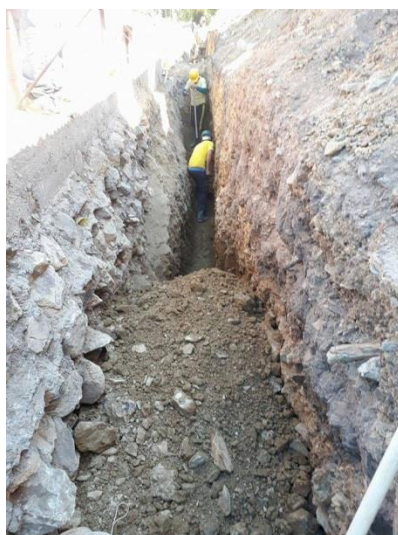
Ilustración 23: Excavación en Roca. Fuente: Autor. Ilustración 24: Excavación manual. Fuente: Autor.

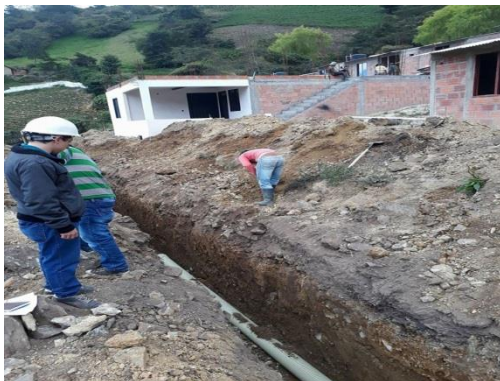
Se hizo la instalación exactamente en la posición indicada por las líneas y cotas mostradas en los planos de la tubería NOVAFORT de diámetro 200 mm y longitud 6 m, a medida que se tenía que suspender la jornada de trabajo se dejaba la tubería en sus extremidades tapada. Para la unión de cada tramo se utilizaba soldadura líquida y se utilizó el colchón de arena de 0.1 m

Ilustración 25: Instalación de tubería NOVAFORT.

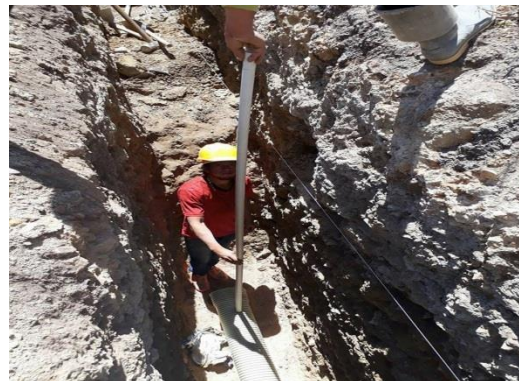
Ilustración 26: Instalación de tubería, toma de niveles.

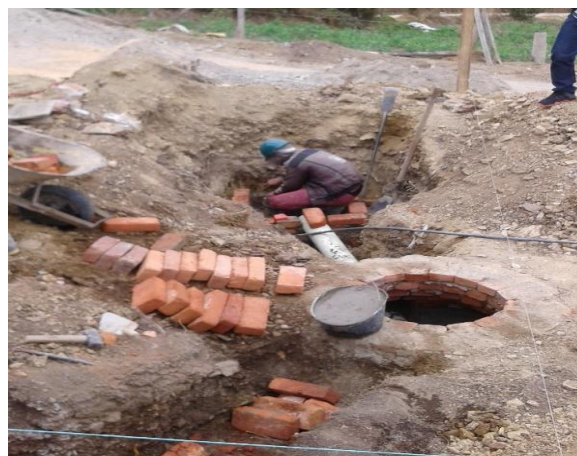
Se hizo la instalación exactamente en la posición indicada por las líneas y pendientes mostradas en los planos de la tubería NOVAFORT de diámetro 200 mm, longitudes de 5 y 2 m.

Ilustración 27: Domiciliaria de alcantarillado con longitud de 2 metros. Fuente: Autor.

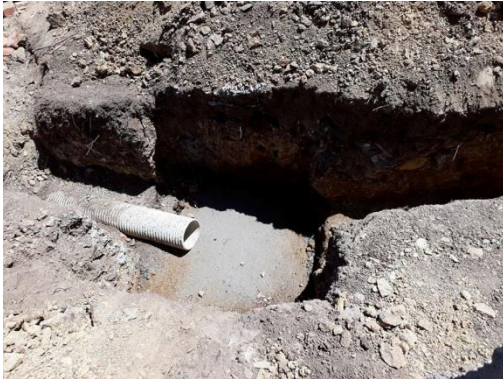
Se llevó a cabo la construcción en ladrillo macizo según las dimensiones y profundidad señalada en los planos, con la base en concreto simple 1:2:4, espesor 0,12 m, la tapa de la caja de inspección tendrá un espesor de 0,10 m y lleva un gancho para su remoción.

Ilustración 28: Base en concreto con espesor de 12 cm.

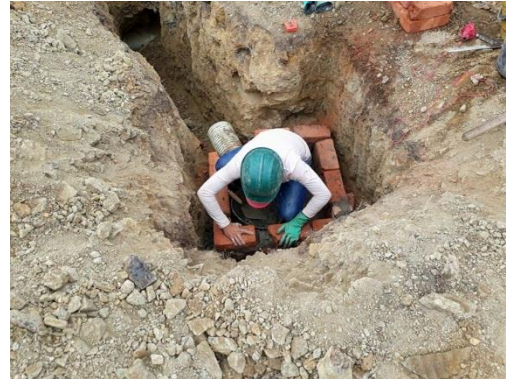
Ilustración 29: Construcción de cajas de inspección.

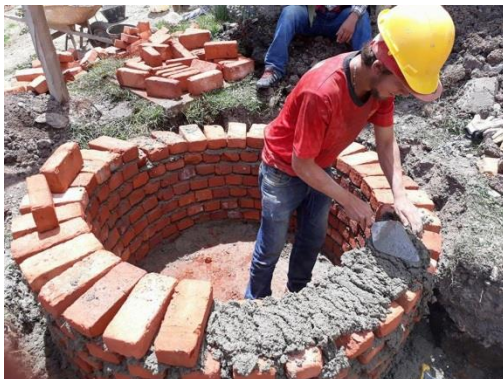
Las dimensiones y profundidades de los pozos fueron las indicadas en los planos, quedaron construidos absolutamente impermeables a líquidos y gases, los muros en ladrillo y espesor de 0,15 m y mortero 1:2, con cañuela igual al diámetro de la tubería para la circulación, el pozo en su coronamiento superior es de 0,6 m para que reciba el marco y tapa de hierro fundido con núcleo de concreto.

Ilustración 30: Construcción cilindro pozo de alcantarillado.
cm

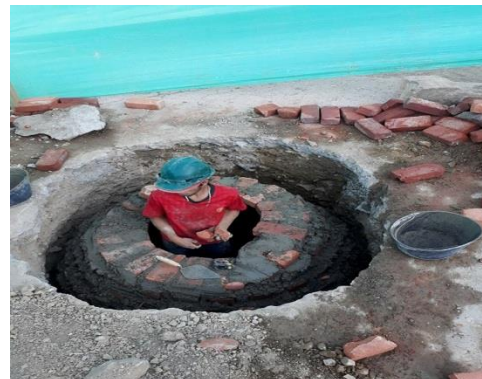
Ilustración 31: Construcción del cono con diámetro 60.

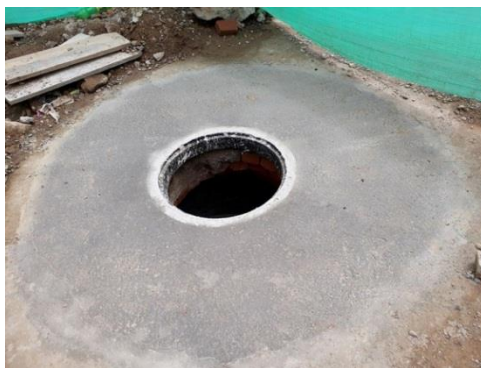
Ilustración 32: Pozo de alcantarillado terminado. Fuente: Autor.

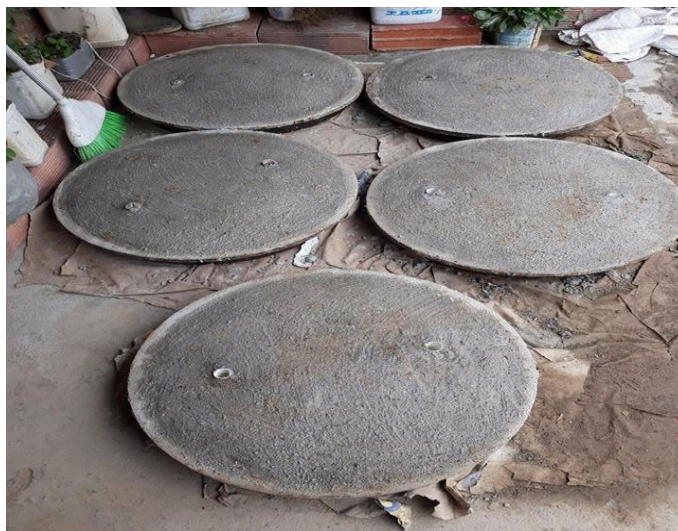
Tapa de acceso en hierro dúctil como lo señalan los planos y el diseño de diámetro 0,6 m y fundida en concreto.

Ilustración 33: Aero Tapa de Hierro Fundida. Fuente: Autor.

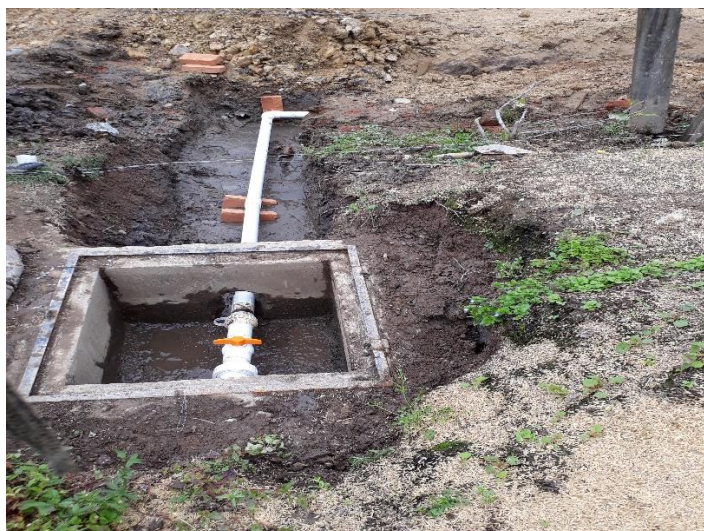
Se realizó instalación de la tubería PVC RDE 21 D=2" siguiendo las indicaciones y especificaciones, para las zonas vehiculares se tenía que llevar a cabo una excavación como mínimo de 60, se manejó de 90 cm.

Ilustración 34: suministro e instalación de tubería PVC RDE 21 d=2". Fuente: Autor.

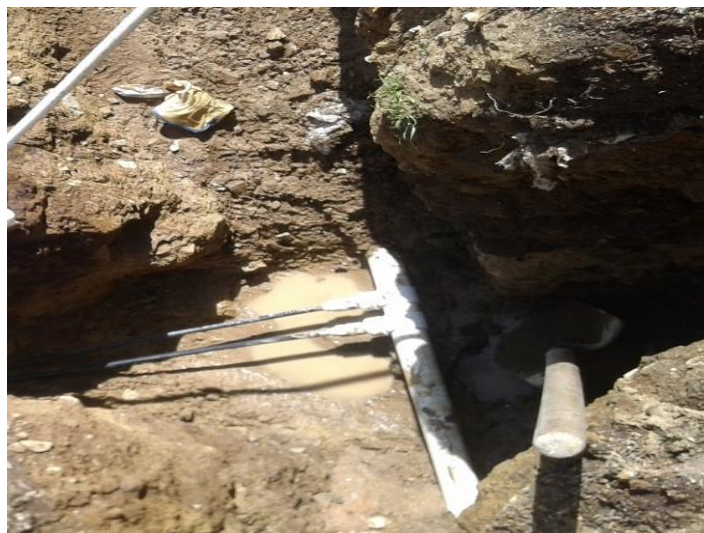
Se realizó instalación de las domiciliarias de acueducto de 1/2" del acueducto se extienden entre la tubería matriz y el límite de la respectiva propiedad con la vía pública, o sea hasta el extremo de salida del medidor.

Ilustración 35: Suministro e instalación de domiciliaria de acueducto. Fuente: Autor.

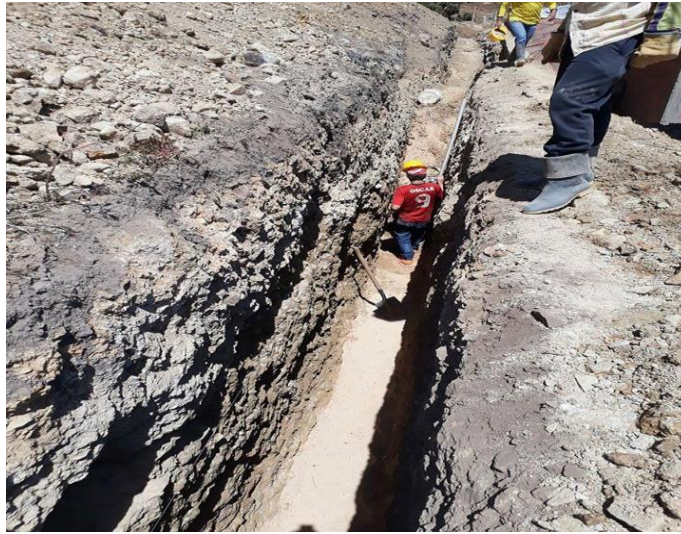
Se realizó el suministro e instalación de un filtro en arena para la tubería sanitaria de 0.1 m de espesor, el cual fue colocado en el fondo de la excavación con el fin de abatir el nivel freático y utilizarlo también como medio de protección de la tubería.

Ilustración 36: Colchón de arena, espesor 10 cm. Fuente: Autor.

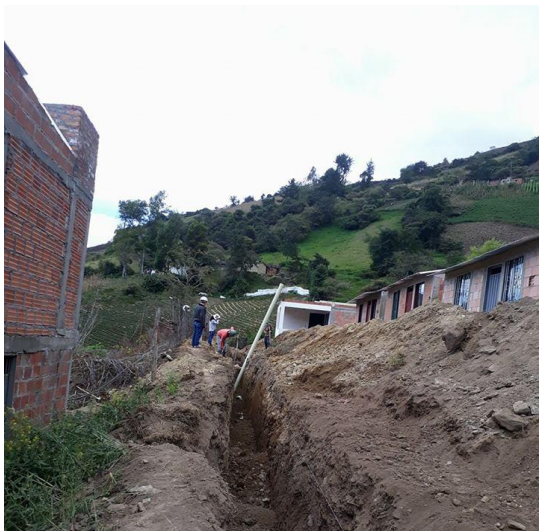
Antes de colocarse la capa de relleno se debió realizar pruebas de uniones, buscando que no se presentara revestimiento, después se efectuó la selección del relleno con el fin que el material no tuviera raíces, cenizas, césped, barro, lodo, piedras sueltas con aristas o diámetros grandes, inmediatamente se colocó a ambos lados del tubo el relleno en dos capas no mayores a 0.15 m, posterior a estas dos capas ya se pueden colocar capas cada 0,2 m y se compactan hasta llegar al 90% de la densidad máxima seca, su compactación se realizó con cuidado para evitar rotura o desplazamiento de la tubería.

Ilustración 37: Relleno con material seleccionado

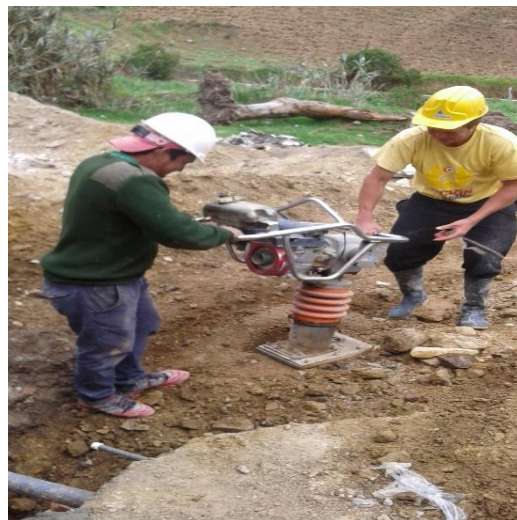
Ilustración 38: Compactación con material seleccionado

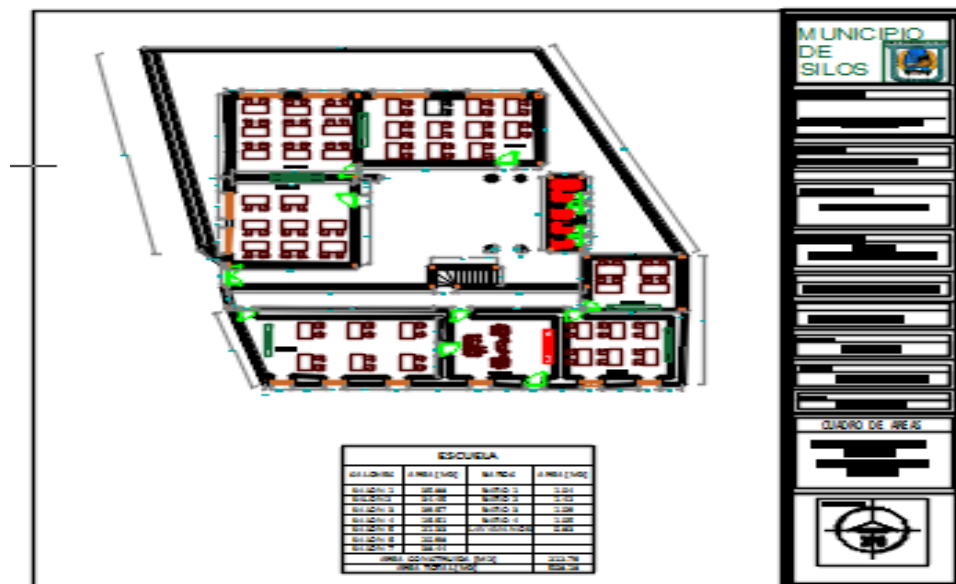
Ilustración 51: Levantamiento topográfico, Escuela de niñas. Fuente: Autor.
