**SUPERVISION EN LA CONTRUCCION DE PAVIMENTO EN CONCRETO  
RIGIDO PARA LA ARTICULACION DE LA MALLA VIAL URBANA EN EL  
CORREGIMIENTO LOS PONDORES Y EL MUNICIPIO DE SAN JUAN DEL CESAR**

**PRESENTADO POR:  
JORGE CAMILO DAZA GONZALEZ  
ID: 000268062**

**UNIVERSIDAD PONTIFICIA BOLIVARIANA  
FACULTAD DE INGENIERIA CIVIL  
SECCIONAL BUCARAMANGA  
PIEDRECUESTA  
2019**

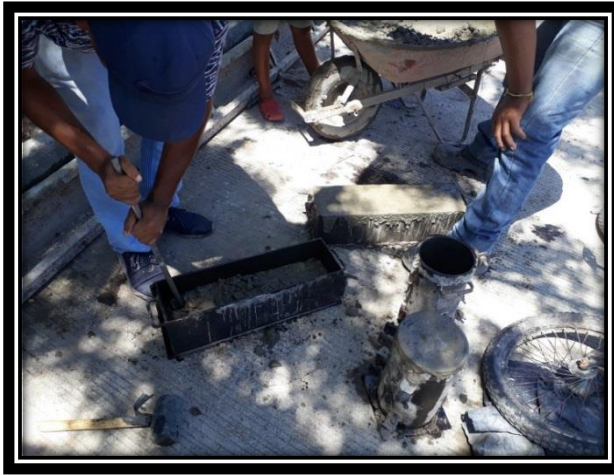
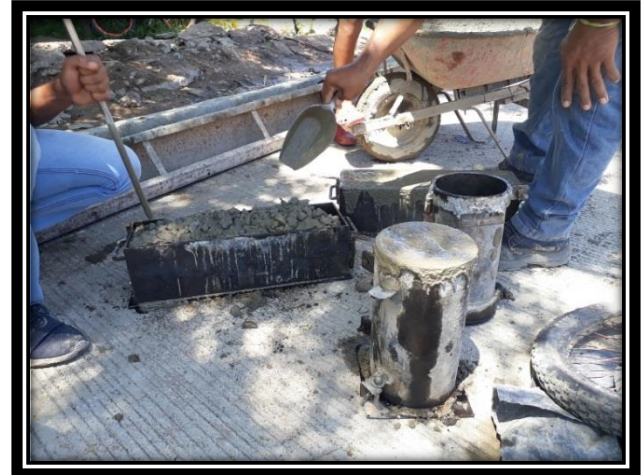
ITEM	ENSAYOS REALIZADOS	OBSERVACIONES
Pavimento en concreto hidráulico	Ensayo a flexión sobre viguetas de concreto INV E-414-13	CUMPLE

*Imagen 6 Ensayo a flexión sobre viguetas de concreto. Fuente:(Elaboración Propia)*

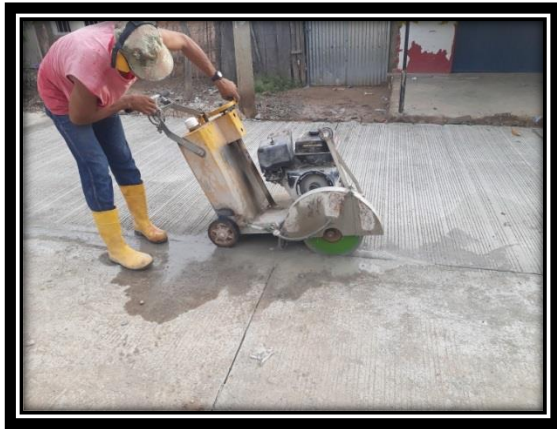
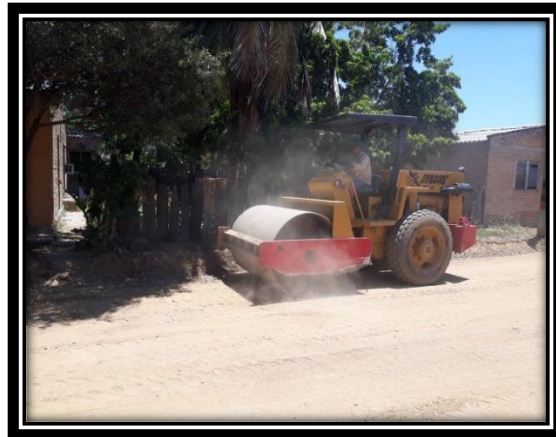
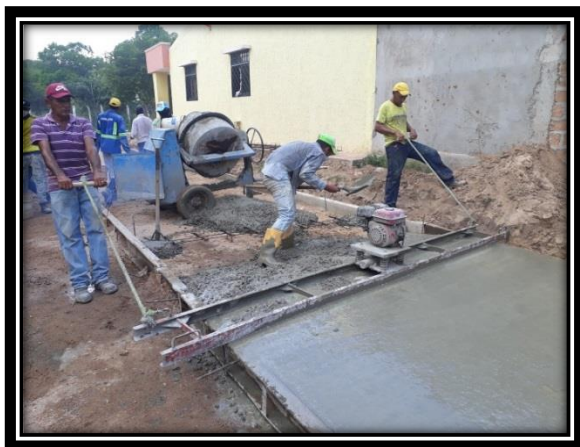
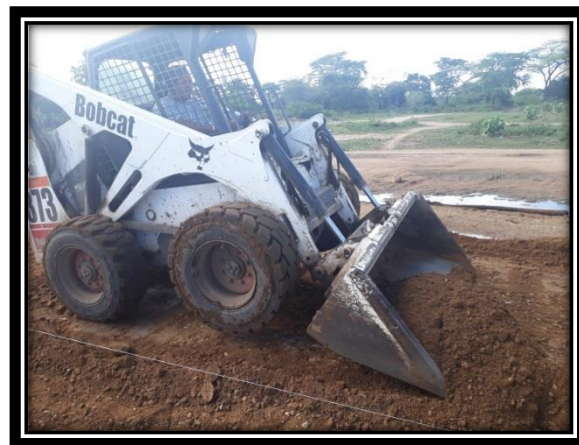
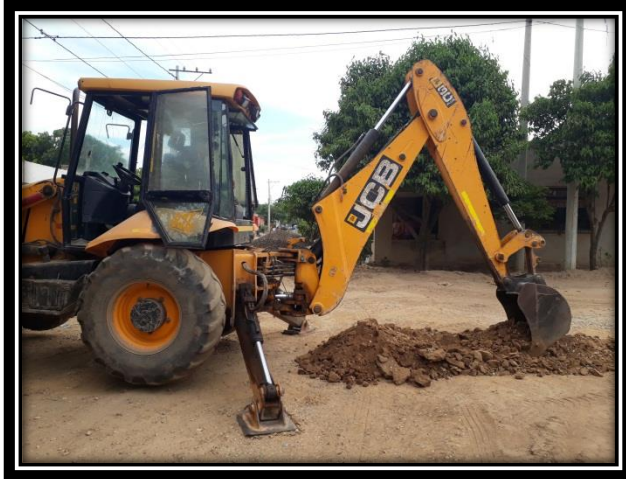
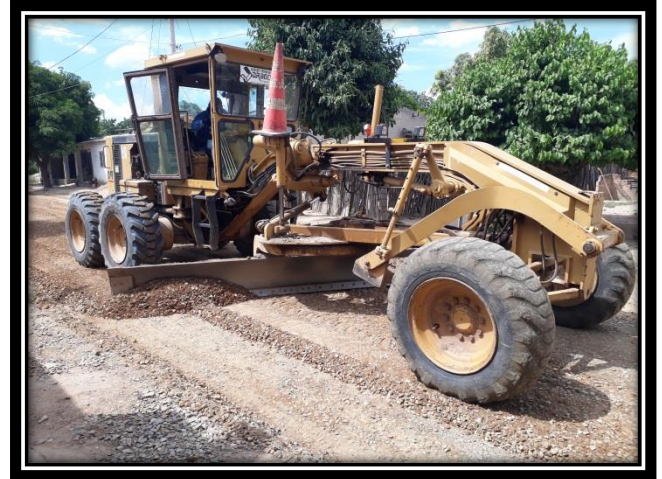
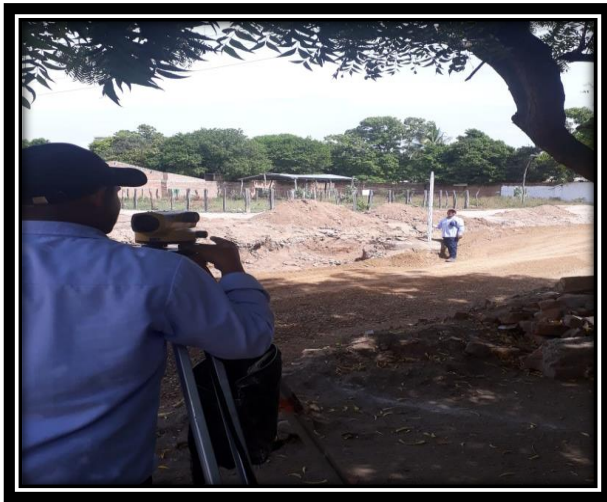
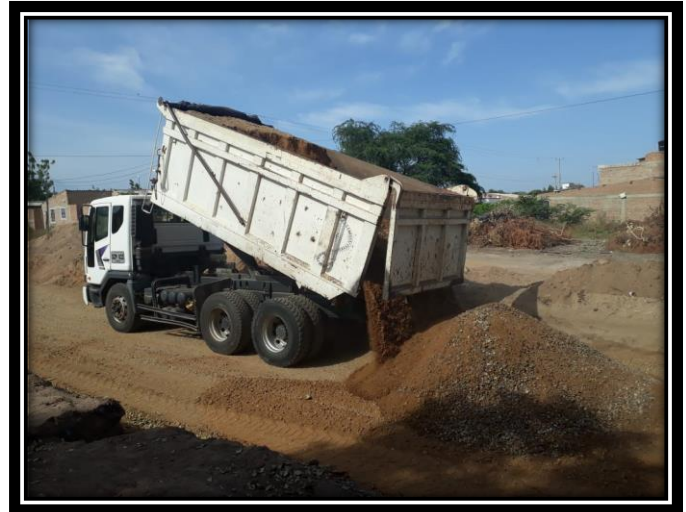
*Imagen 7. Equipos de obra. Fuente:(Elaboración Propia)*

**Cortadora de pavimento**

**Vibro compactador**

**Regla vibratorias**

**Mini cargador**

**Retro-excavadora**

**Motoniveladora**

**Nivel topográfico**

**Volqueta**

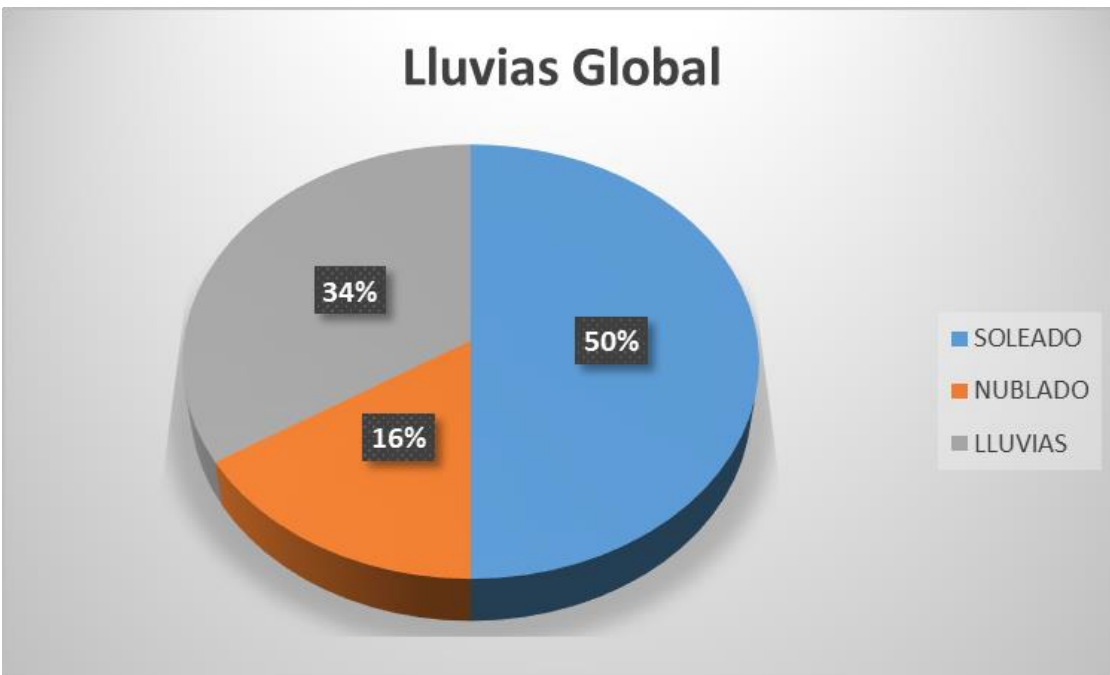
La incidencia de lluvias no influyó de manera tan directa en el correcto desarrollo de las actividades, como se muestra en la gráfica de porcentaje de lluvias global en el periodo del presente informe, el 50% de los días fueron soleados, el 16% nublado sin precipitaciones fuertes y el 34% que corresponde diez días de los 30 mensuales registraron lluvias con intensidad intermedia.

*Figura 1. Porcentajes globales de lluvia en el periodo del informe. Fuente: (Grupo inversor G24)*

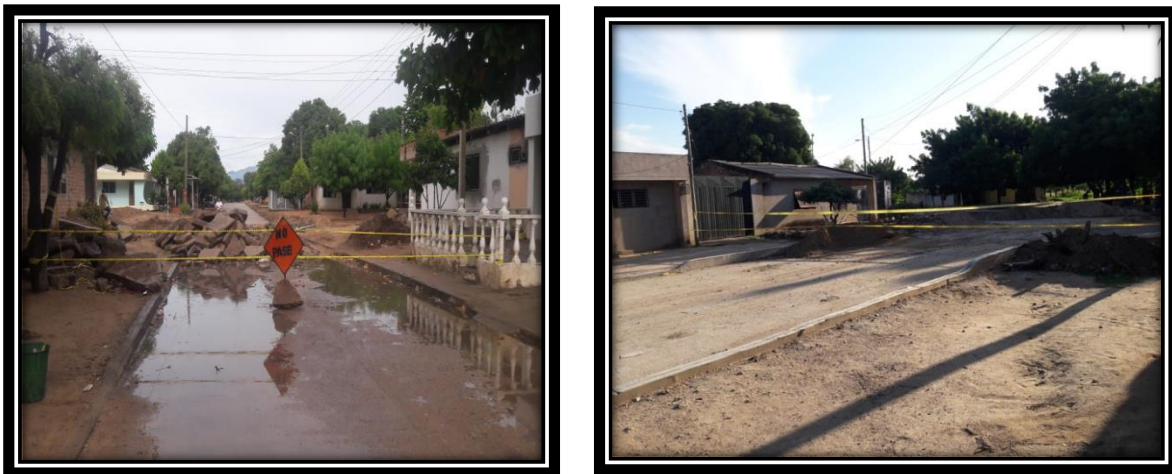
*Imagen 8. Cerramiento, delimitación y señalización de obra. Fuente:( Elaboración Propia)*

Los tramos y zonas en ejecución se encuentran debidamente señalizados, en los informes semanales correspondientes al periodo del presente informe, se ha enviado el respectivo registro fotográfico.

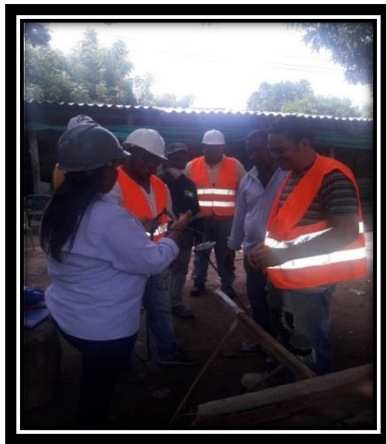
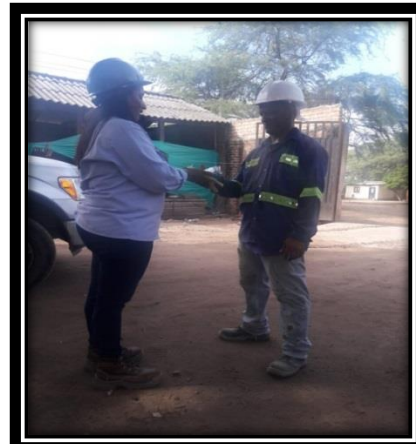
Se verificó en el personal la no utilización de los equipos de protección del personal activo durante las actividades.

*Imagen 11. Verificación dotación y elementos de protección personal. Fuente:( Elaboración Propia)*

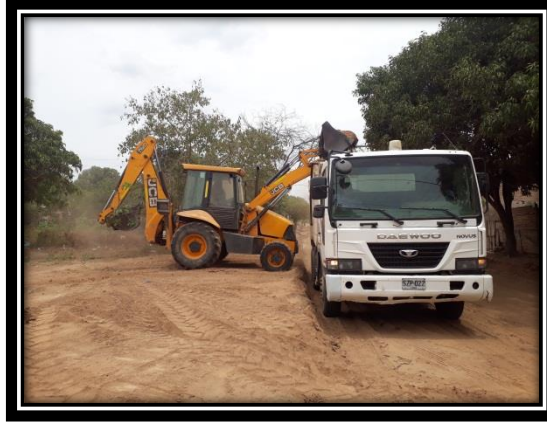
*Imagen 12. Manejo y disposición de residuos sólidos, especiales y escombros. Fuente:( Elaboración Propia)*

El material resultante de la excavación se dispone en el sitio autorizado por la administración municipal la cual se anexa al presente informe. A la fecha no material de escombros para disponer.

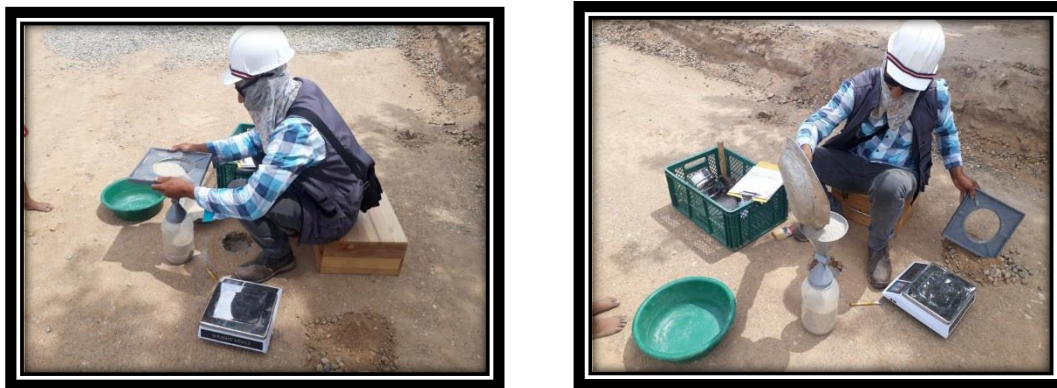
Las muestras fueron transportadas al laboratorio, en donde se les practicó los análisis correspondientes (Gradaciones, Humedades, Límites de Aterberg, Clasificaciones, y ensayo C.B.R. método 1, correspondiente a su característica); también se efectuaron pruebas de compactación para definir la densidad máxima y humedad óptima de los suelos al ser sometidos a determinada energía de compactación. De esta manera logramos obtener las capacidades de los suelos para poder aplicar sus parámetros en los cálculos y diseño del pavimento.

*Imagen 14. Estudios y análisis de suelo. Fuente:( Elaboración Propia)*

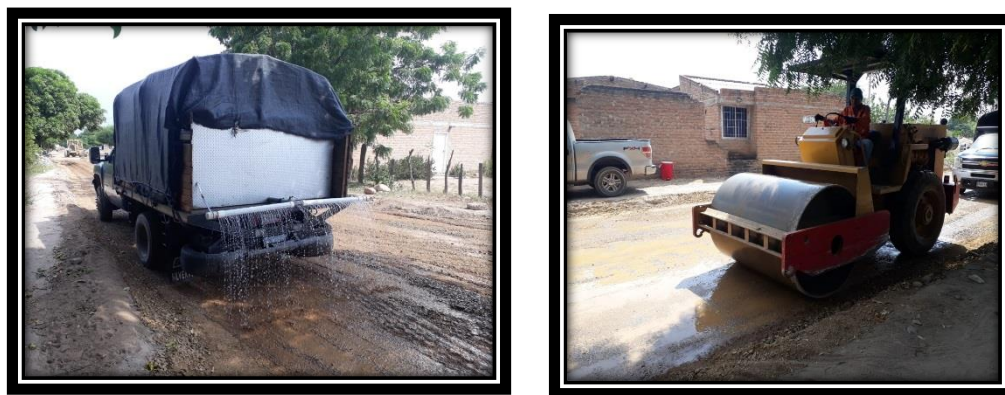
Inicialmente se realizaron 5 ensayos en un tramo de 500 metros lineales donde registraron los resultados de porcentaje de compactación contenidos en esta tabulación; según la norma INVIAS INV E – 142-07 el porcentaje para base granular es de 98 % a través del cono dinámico. Dos ensayos estuvieron por debajo de la norma, por lo cual hubo la necesidad de volver a humectar el terreno y compactarlo con el vibro-compactador para así poder llegar al porcentaje óptimo solicitado por la norma.

Imagen 16. Humectación y compactación del terreno. Fuente:( Elaboración Propia)

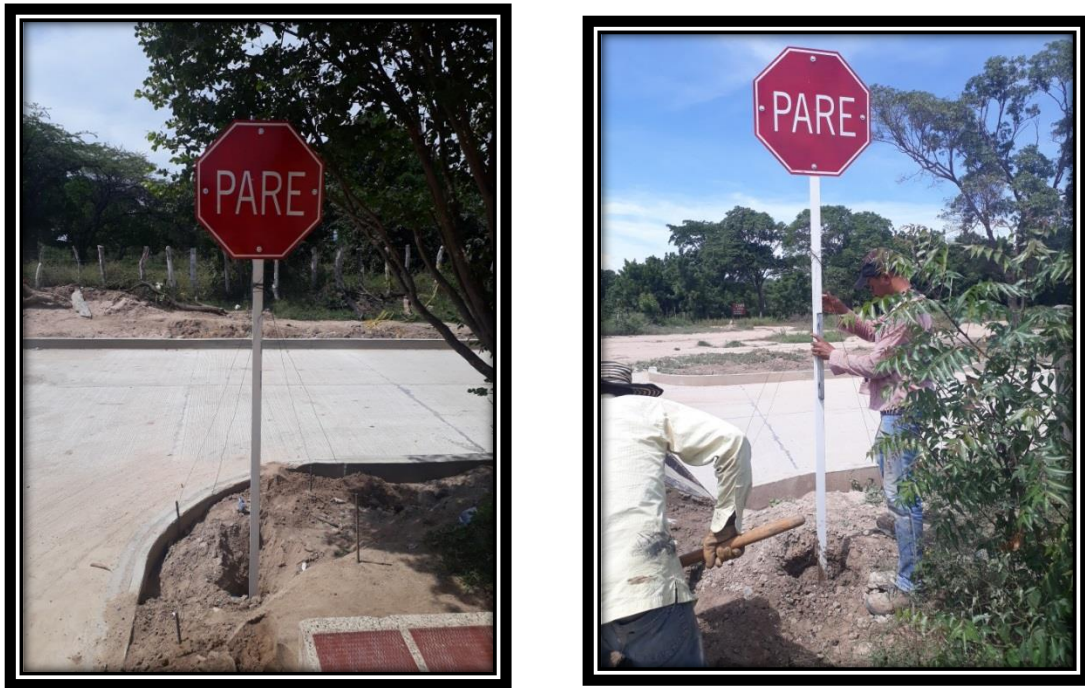
Pueden ser fabricados en tubo galvanizado de 2" de diámetro y 2 mm de espesor.

*Imagen 17. Estructuras de Soporte de las Señales. Fuente:( Elaboración Propia)*

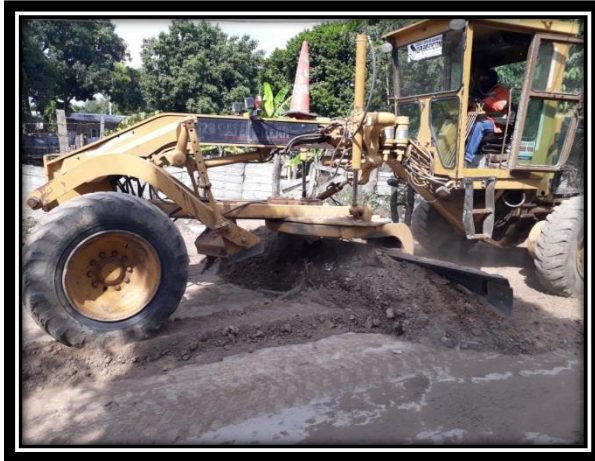
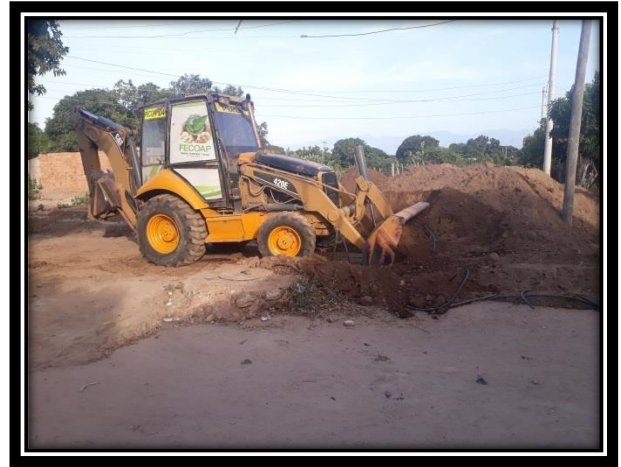
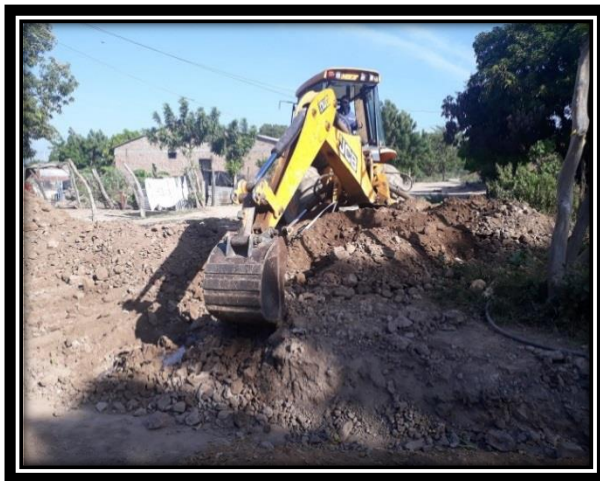
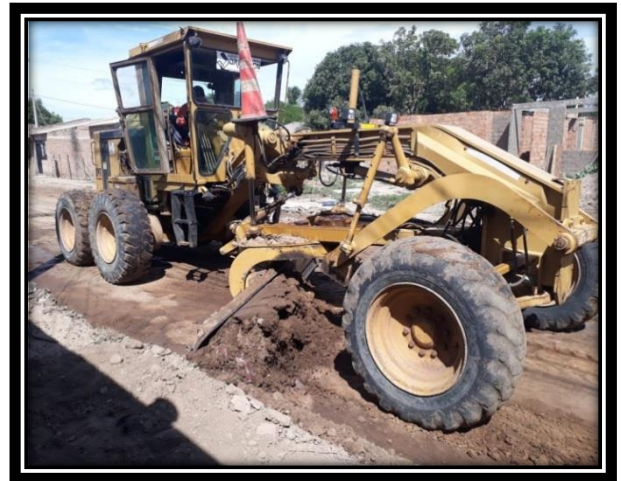
*Imagen 18. Excavaciones. Fuente: (Elaboración Propia)*

- ❖ Extendido de materiales descargados por camiones (nivelación y refino)
  - ❖ Mezcla de materiales descargados
  - ❖ Estabilización de suelos in situ
  - ❖ Excavación de cunetas y canales
  - ❖ Nivelación de taludes
  - ❖ Limpieza de terrenos, quitando la capa vegetal con escarificadores y hoja, entre otros
- (Maquinaria de obra civil, s.f. pp.4-5).

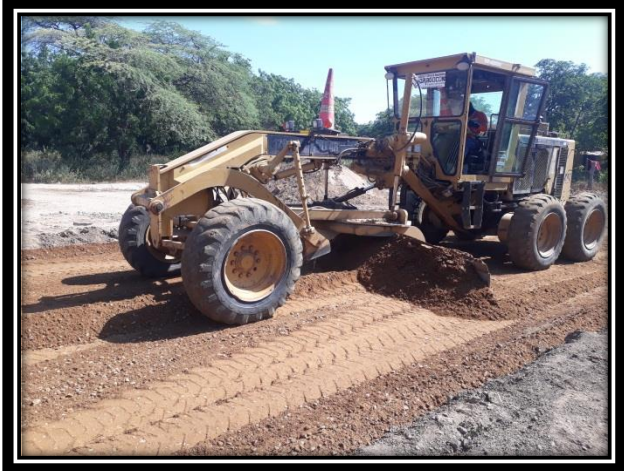
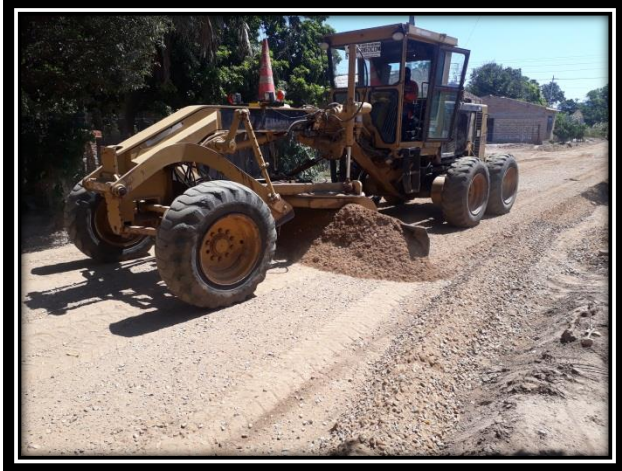
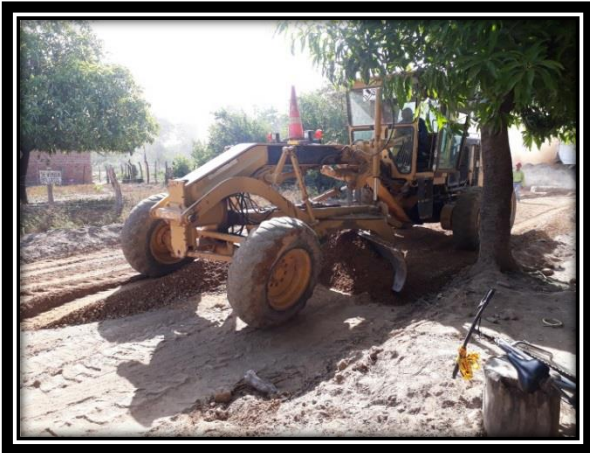
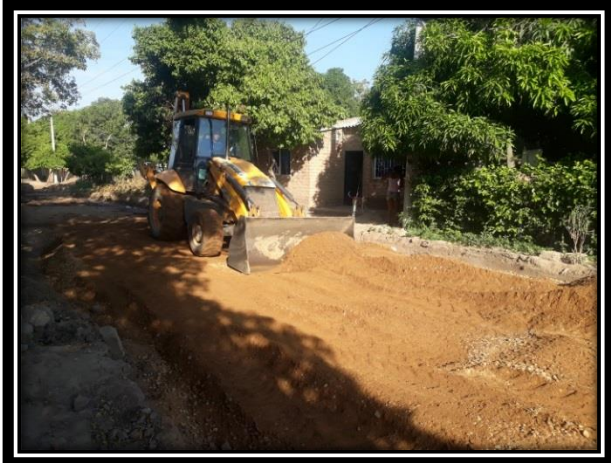
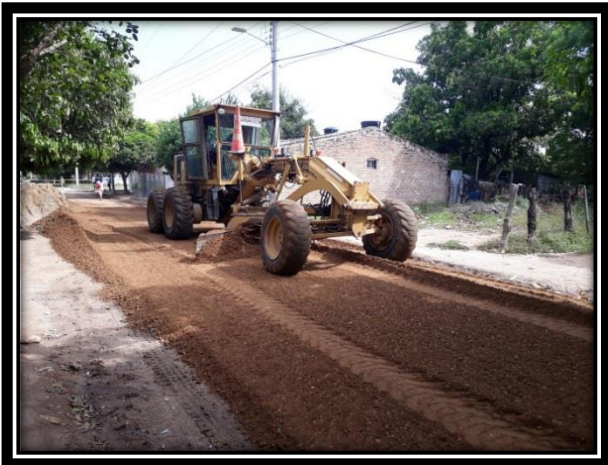
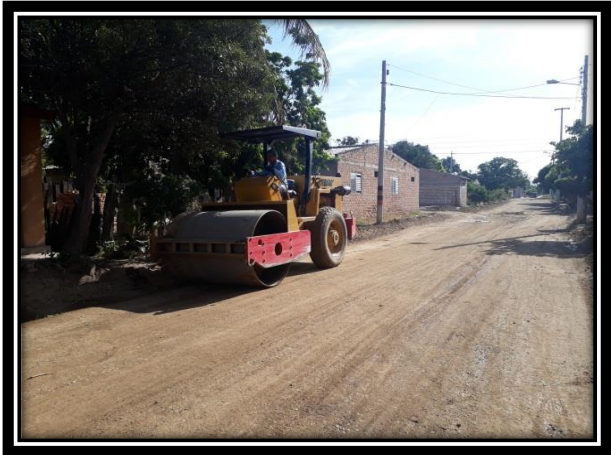
*Imagen 19. Base Granular, Humectación y Compactación. Fuente:( Elaboración Propia)*

Extensión, humectación y compactación de la capa base granular, el ancho de 6,7 m y la profundidad de 0,15m, seguido de la humectación periódica y constante, y la compactación al tener los tramos seriados y definidos, para continuar con la realización de los ensayos de laboratorio pertinentes entre los cuales están: verificación de densidades en el terreno con el método del cono y arena teniendo en cuenta que la humedad óptima para base granular es de 98%, y todos cumplieron según ese parámetro, granulometría, límites de consistencia,

equivalente de arena de suelos y agregados finos y resistencia al desgaste de los agregados por medio de la máquina de los ángeles.

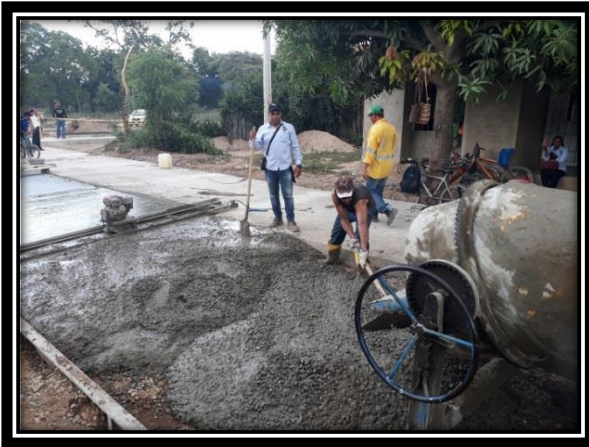
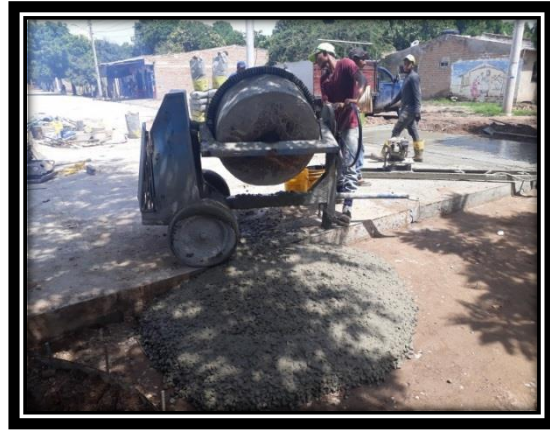
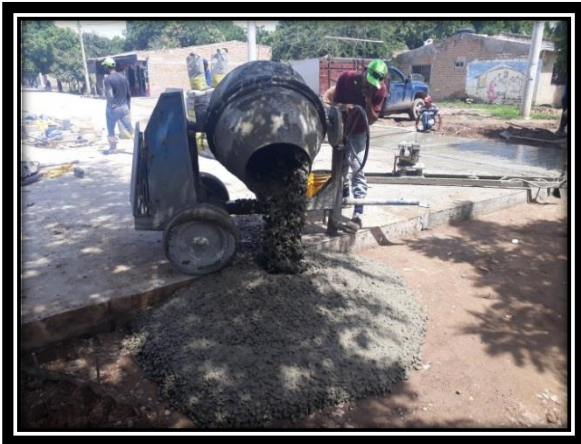
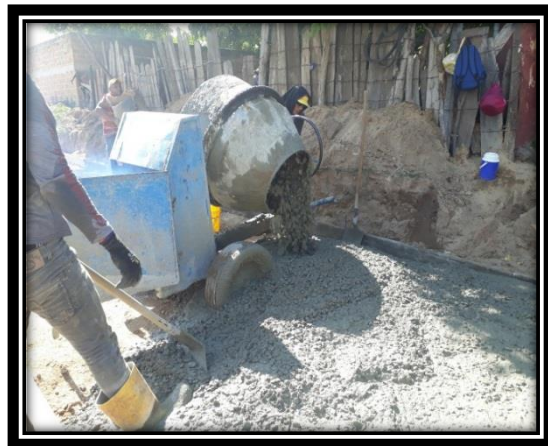
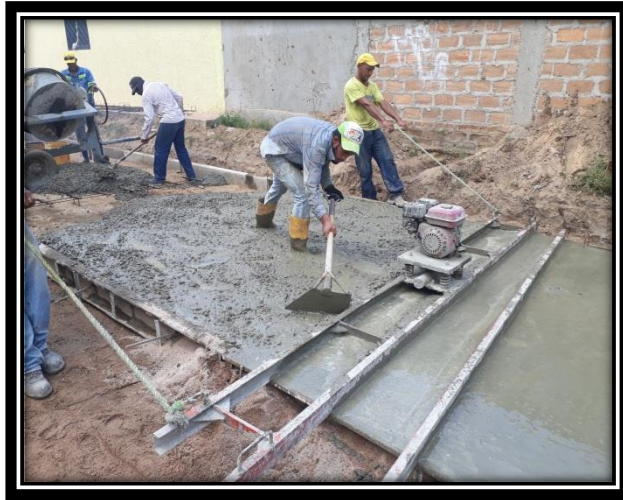
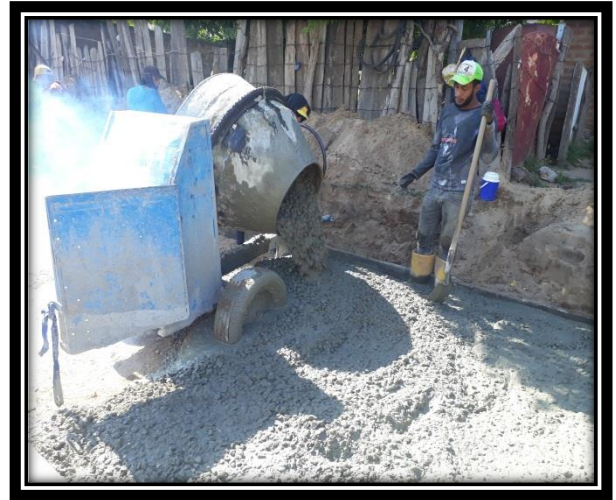
regla vibratoria para un adecuado asentamiento del concreto, luego con el fin de eliminar las imperfecciones dejadas por la vibración se pasa la llana metálica a lo largo de la losa, se le realiza el acabado y cuando ya ha perdido el brillo la superficie se le generan las estrías con el cepillo metálico para su textura, y por ultimo aplicando el antisol (emulsión acuosa) para el curado del concreto y el corte de juntas en la losa.

*Imagen 20. Proceso de fundido. Fuente:( Elaboración Propia)*

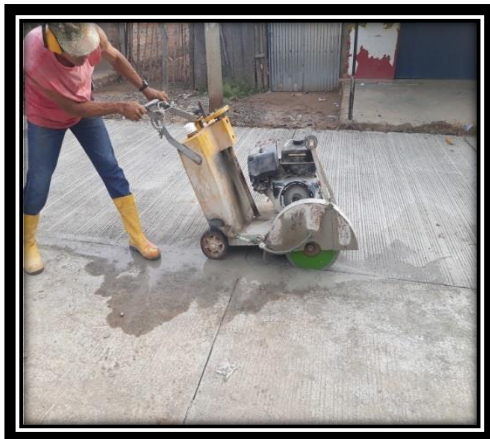
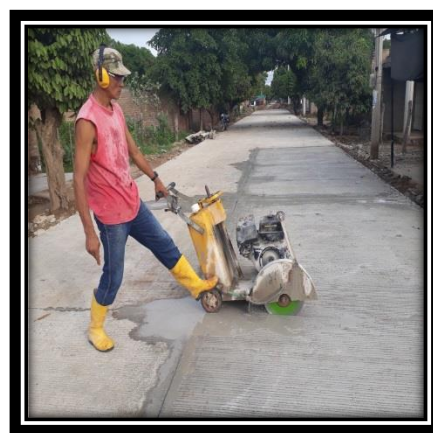
Las dilataciones se realizaron con una cortadora de pavimento después de haberse fundido las placas y esperar un tiempo estimado de 15 horas.

*Imagen 21. Proceso de dilatación. Fuente:( Elaboración Propia)*

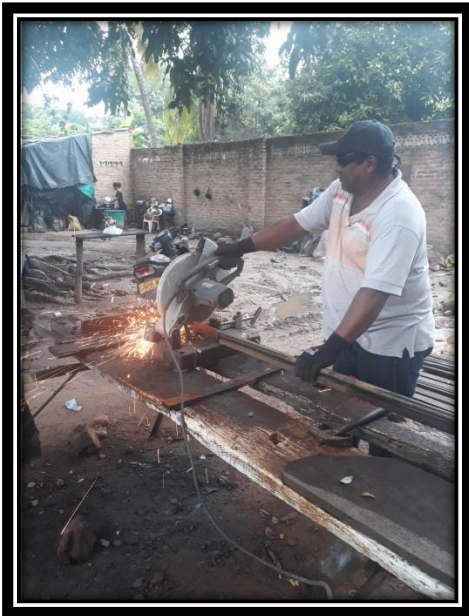
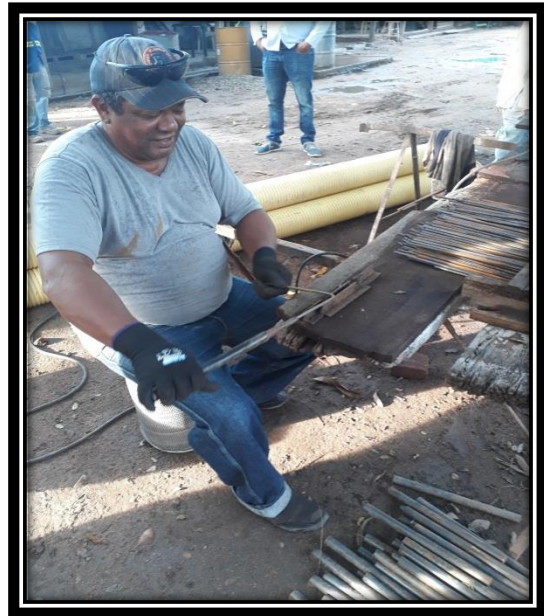
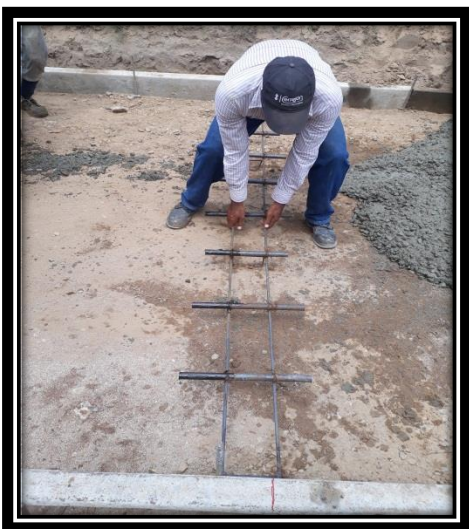
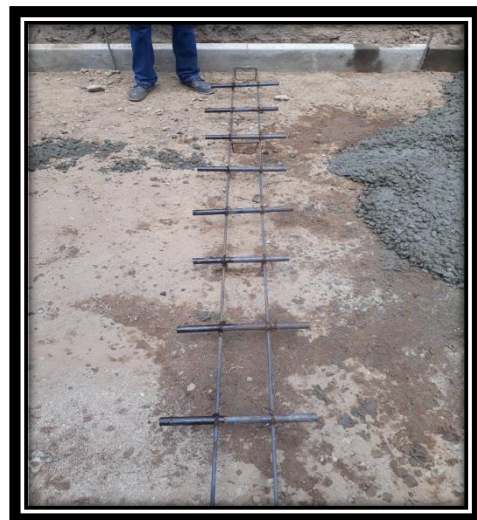
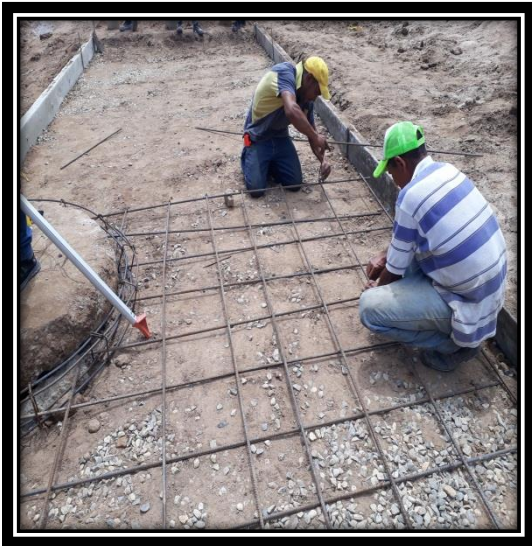
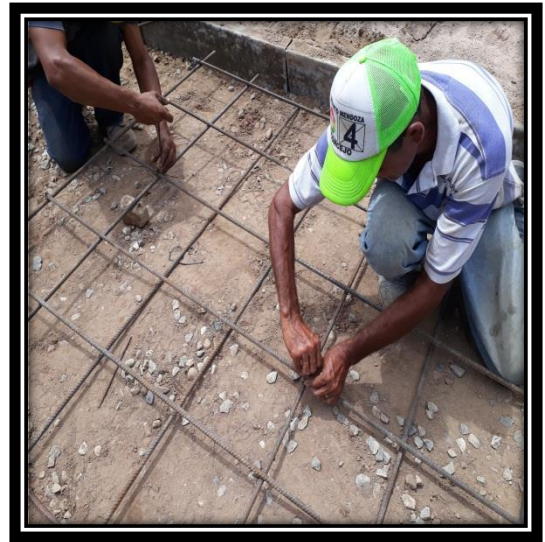
El acero de refuerzo utilizado para la fundición del concreto consta de varillas de acero corrugado de 1/2" con longitud de 60 cm cada 1.05 m para prevenir movimientos laterales y la separación del carril adyacente colocadas longitudinalmente; y barras lisas de 1" con longitud de 35 cm separadas cada colocadas como pasadores en las juntas transversales, estas últimas se instalan en las placas cada 3,8 m.

*Imagen 22. Acero de Refuerzo (Corte, Amarre e Instalación) Fuente:( Elaboración Propia)*

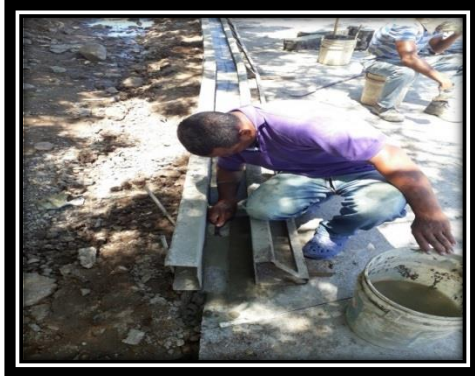
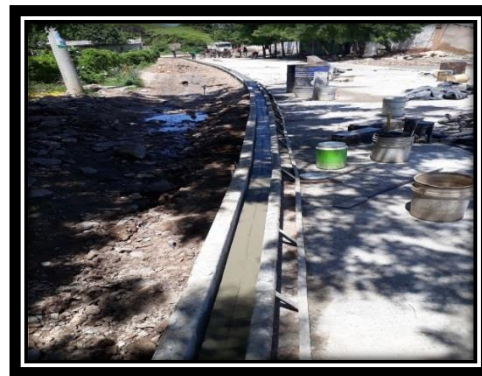
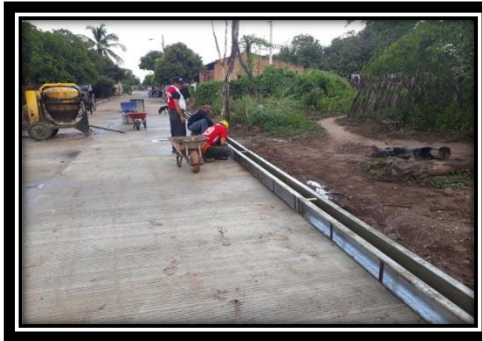
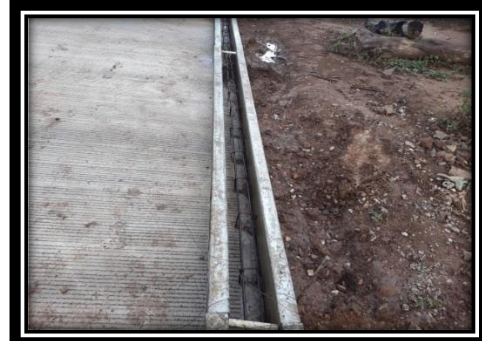
Se realizó la fundida de los bordillos en concreto con 20 cm de alto, 15 cm de ancho

*Imagen 23. Bordillo en Concreto Clase D. Fuente:( Elaboración Propia)*

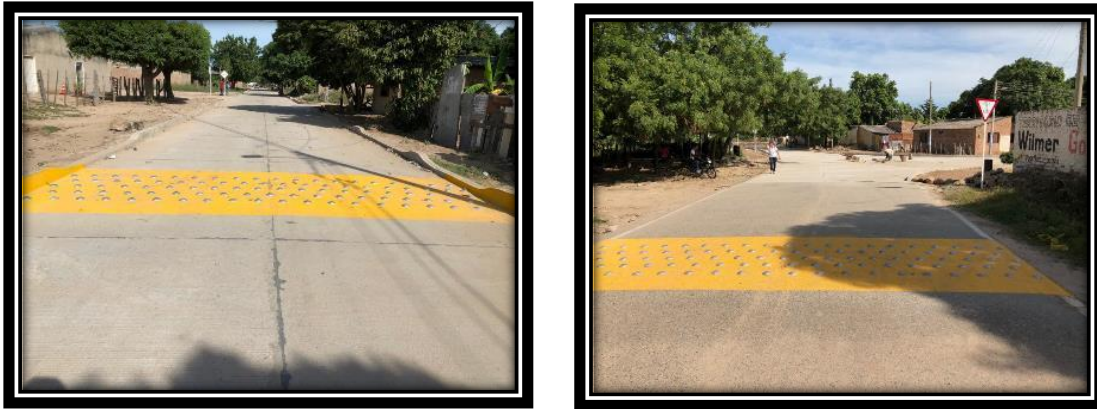
El contratista instala las bandas sonoras en estoperol en la intersección de la carrera 1A con la calle 4 sur y el pavimento existente en la vía al corregimiento de los pondores. En la carrera 3 entre calles 7 sur y 9 sur. Instalando un total de 513 unidades.

*Imagen 24 Banda sonora construida con Estoperol. Fuente:( Elaboración Propia)*

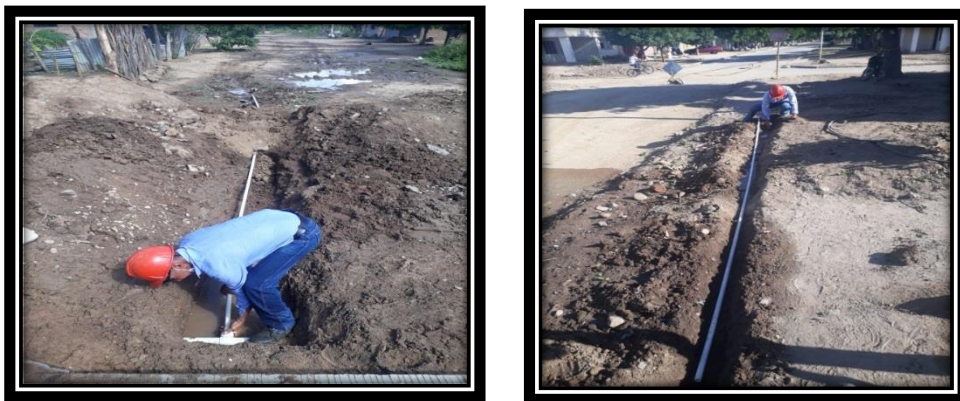
Se instalaron tuberías de pvc de ½” y de ¾” para acometidas, luego de haber hecho las excavaciones donde se colocaran dichas tuberías.

*Imagen 25 Suministro e instalación de tuberías. Fuente:( Elaboración Propia)*

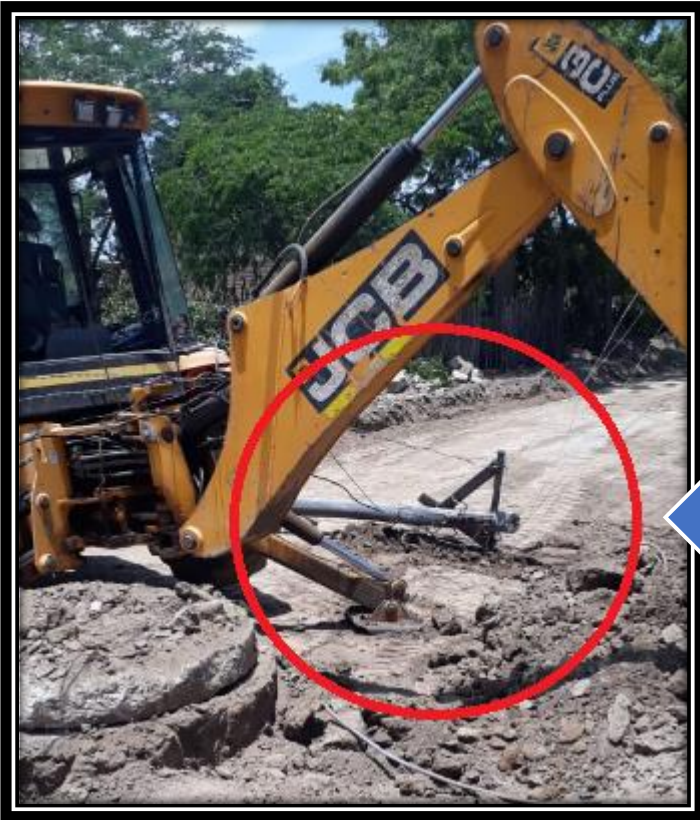
En esta imagen podemos observar el derribamiento de un poste de electricidad al trabajar en una área de poco espacio que había en este tramo de la vía; esto nos obligaba a ser más rigurosos al evaluar los riesgos asociados a la tarea y a la implementación de los controles para evitar que sucedan este tipo de accidentes.

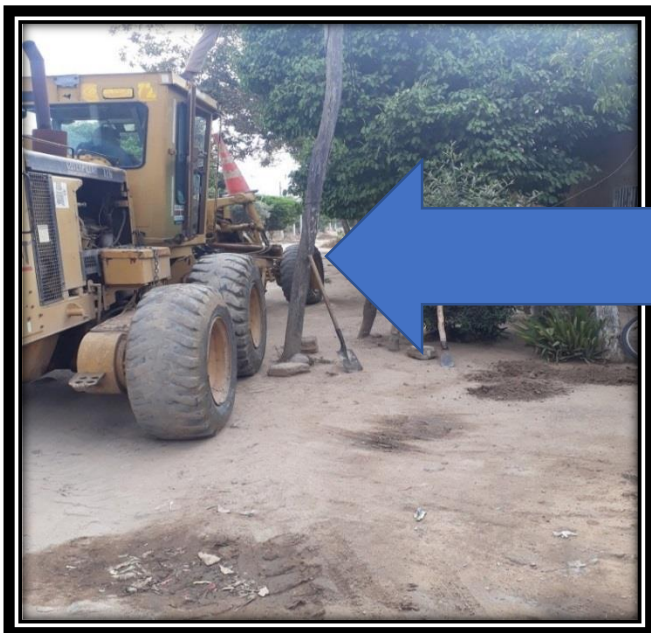
Poste de madera ubicada dentro del área de influencia, por lo cual tuvo que ser reubicado al exterior y así proceder con el trabajo indicado.

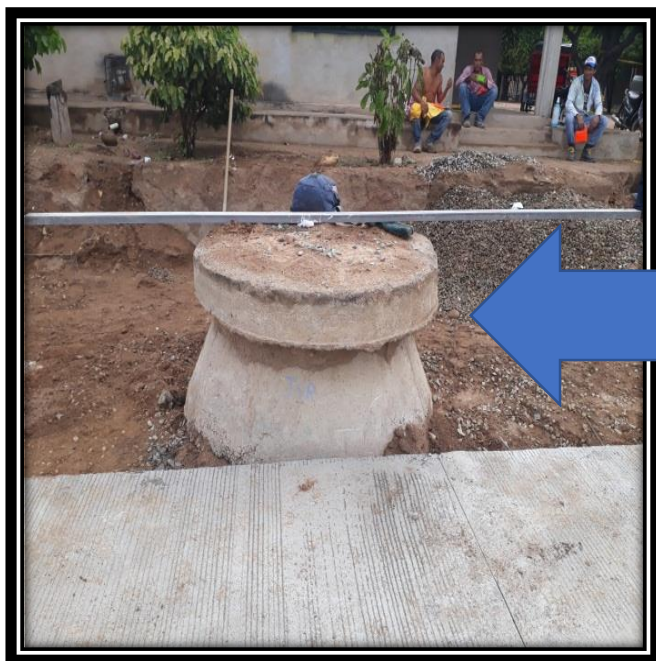
Manholes o cajas de registro por encima del suelo natural y al hacer la excavación para nivelar aumentaron la altura (60 cm), por lo que hubo la necesidad de nivelarlos mediante la demolición de estos.
