Estado del Arte de las Tecnologías Empleadas Para la Detección de Humedades en Instalaciones
Domiciliarias

Trabajo de Grado para Optar el título de Ingeniero Civil

Universidad Pontificia Bolivariana
Escuela de Ingeniería Civil
Bucaramanga

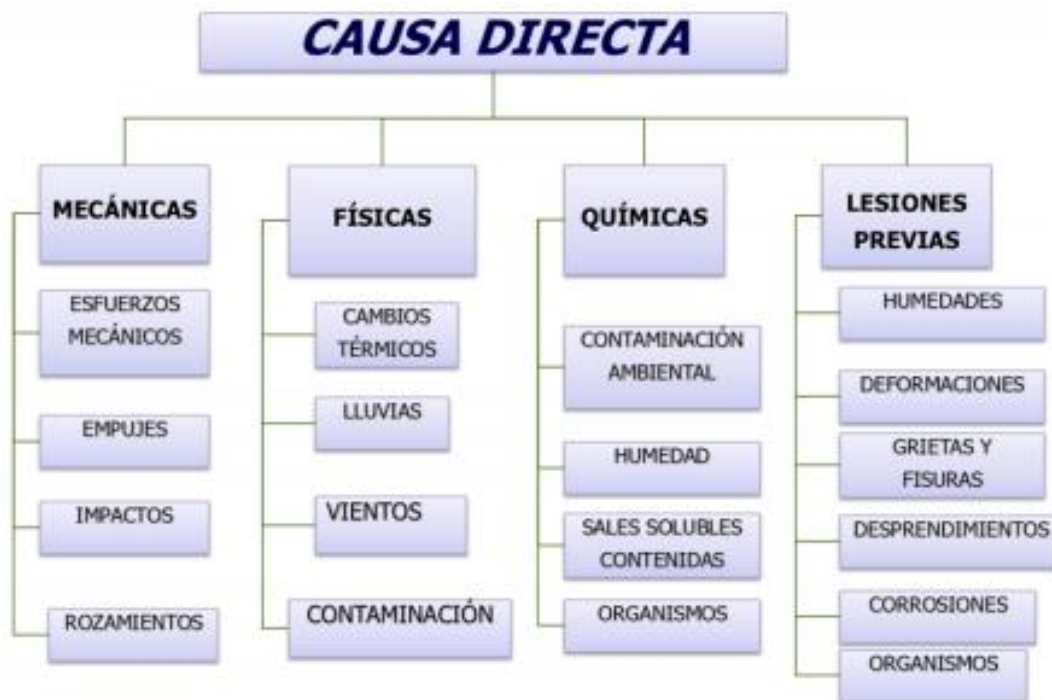
Figura 1. Causas Directas donde se ubican las lesiones por humedad

Teniendo en cuenta la *Figura 1*, las causas más comunes para que una vivienda sea afectada por la humedad, pueden ser por la filtración de aguas lluvias hacia el interior de esta, a través de grietas o fisura, tejas en mal estado, uniones sanitarias mal selladas, deterioro de las tuberías, nivel freático del suelo que soporta la edificación y otras condiciones físicas del ambiente.

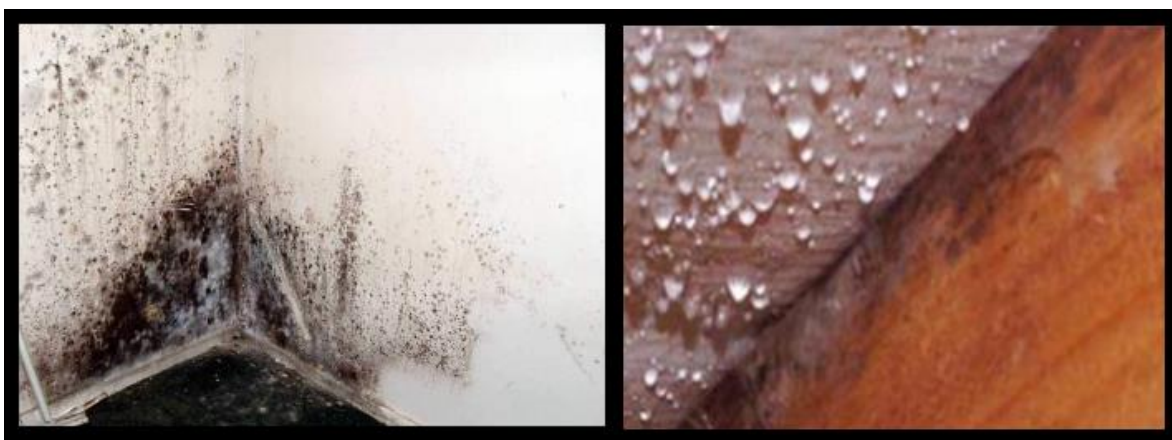
Figura 4. Patología estructural de Mohos por condensación

- Anidaciones de hongos, mohos y *Aspergillus* que se manifiestan en manchas oscuras en todas las superficies de la vivienda afectadas (Cañada, 2016) (Ardila, 2019), como se evidencia en la Figura 4.

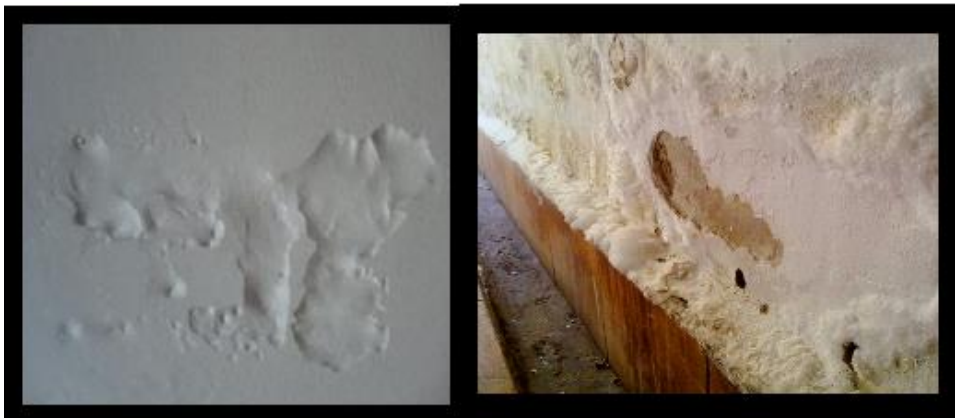
Figura 5. Afectación de estucos y paredes interiores

- Afectación y daños de estructuras sensibles, revestimientos y acabados de muros: maderas, yesos, estucos, cerámicos etc. (Ardila, 2019).

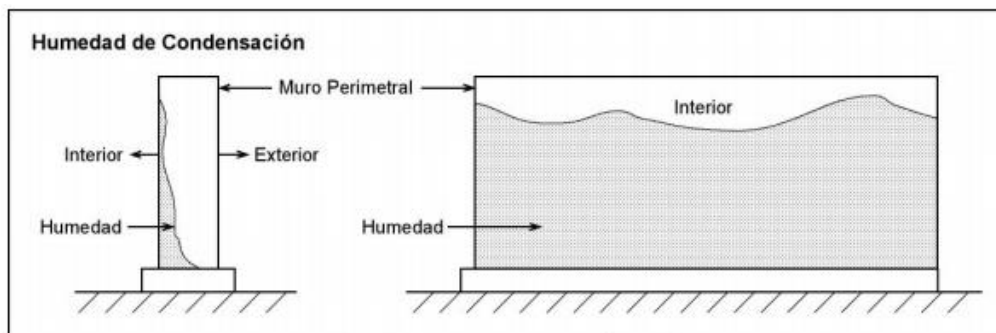
Figura 6. Afectación de Muros por Condensación

- Afectación de muros perimetrales, afectándose la superficie interior por efectos de la condensación (Fernández, 2018)

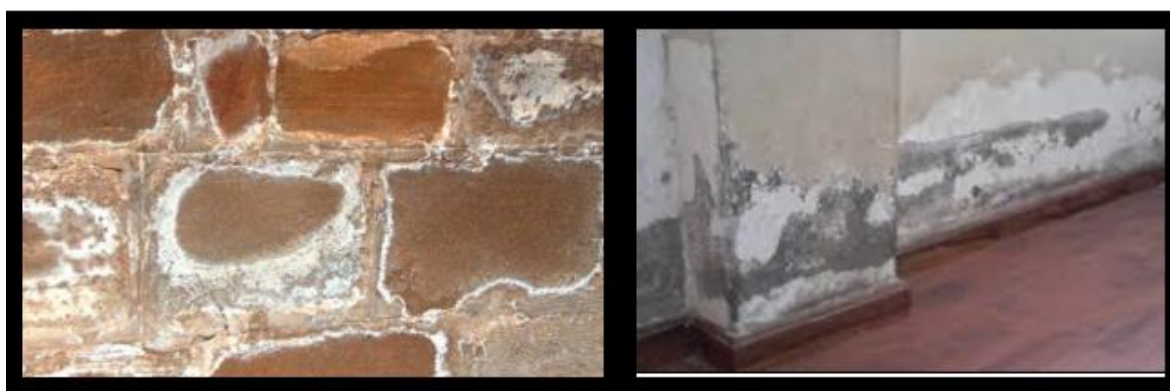
Figura 7. Patología de Eflorescencias en muros de piedra y de ladrillo

Las manifestaciones de esta patología se presentan regularmente en pisos de hormigón, pisos cerámicos, en ladrillos, muros de piedra y de ladrillo, revoques etc. (Ardila, 2019); Esta afectación se puede acrecentar si en el proceso constructivo se mojaron los materiales o se utilizaron elementos con altos contenidos de sales solubles.

En la Figura 7 se puede evidenciar esta patología en muros de piedra y paredes de ladrillos.

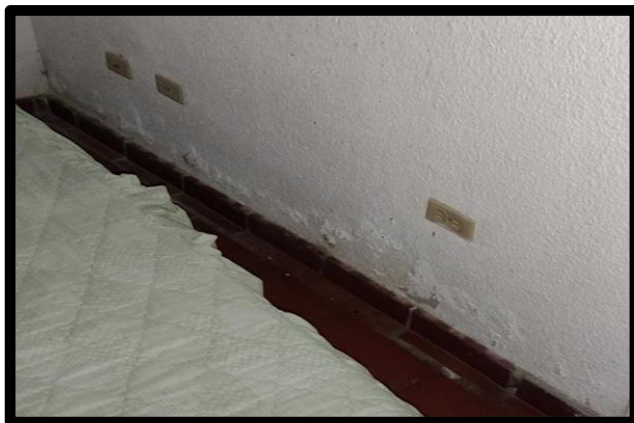
Figura 8. Criptoflorencias En casa del sector de la Mesa de los Santos

- Criptoflorencias: Esta patología consiste en la cristalización de las sales pero que se produce en espacios más cercanos a la superficie de los elementos, produciendo desprendimientos de revestimientos, hinchazón y descascaramiento de los materiales (Pipirate, 2017). Puede considerarse de mayor precaución por ser más destructivas, ya que se evidencian una vez ya se ha empezado a destruir el material (Fernández, 2018).

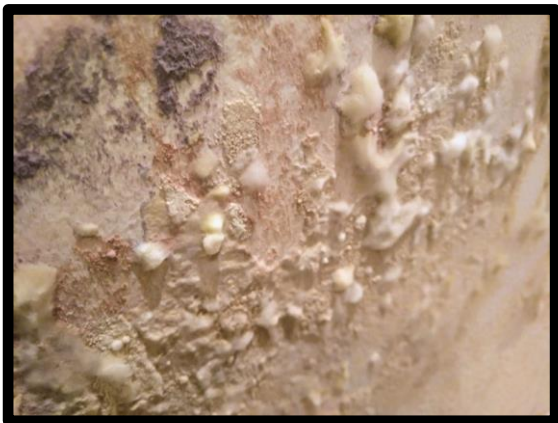
Figura 9. Patología de Mohos y Hongos

- Mohos y Hongos: Otra de las patologías causadas por este tipo de humedades son también los organismos parasitarios que debido a factores como ventilación y temperaturas aumentan su proliferación (Rojas, 2018). En la se evidencia la presencia de estos organismos en una pared a causa de la humedad por capilaridad.

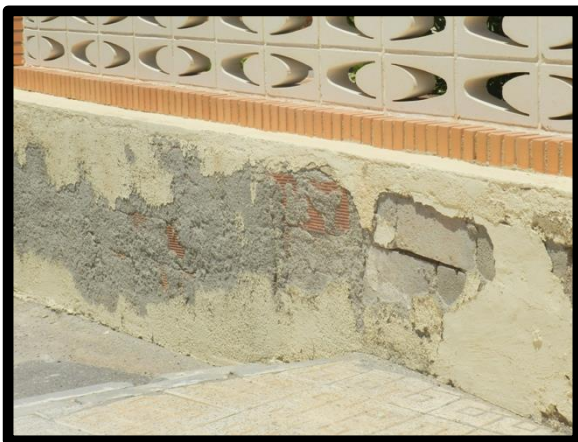
Figura 10. Deterioro de concretos

- Degradación de concretos: Por efectos de los elementos atmosféricos, que se trasladan al concreto por vía líquida o a vapor, produciéndose esta patología mayormente en viviendas cercanas a ambientes marinos, donde las concentraciones de cloruros, forma depósitos salinos en las superficies de los elementos de concreto degradándolo (Rojas, 2018).

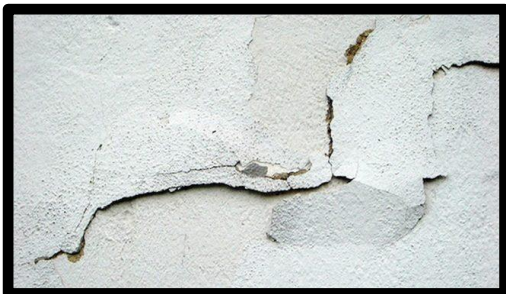
Figura 11. Fisuras, dilataciones y grietas en Materiales

- Grietas, Fisuras, Dilataciones: Cuando la afectación por humedad ha alcanzado niveles graves, los materiales pueden presentar dilataciones, fisuras o grietas, mayormente en

cubiertas, tejados o muros de sótanos, sobre todo a raíz de humedad por filtraciones (Ingenieros Asesores, 2020).

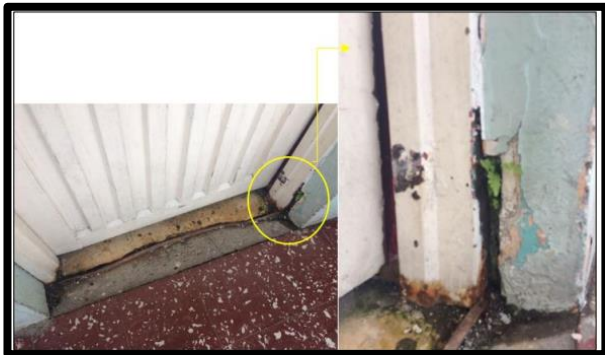
Figura 12. *Presencia de Corrosión por Humedad*

- Putrefacción de acabados en madera: Esta patología surge esencialmente por que la humedad capilar aborda los materiales desde la parte baja o suelos de las viviendas, por lo que afecta todos los acabados que se encuentren en inmediación de esto; Componentes como guarda escobas, marcos y terminaciones de pisos de madera pueden verse afectados (Fernández, 2018).
- Corrosión: Esta patología también se puede presentar por humedades de condensación, fugas y filtraciones, afectando los elementos metálicos; La humedad por capilaridad influye en esta patología al conjugarse las sales minerales contenidas en esta, con los componentes metálicos, lo que provoca su deterioro mediante la oxidación o al estar en contacto directo con el líquido por periodos prolongados (Rivera, 2012).

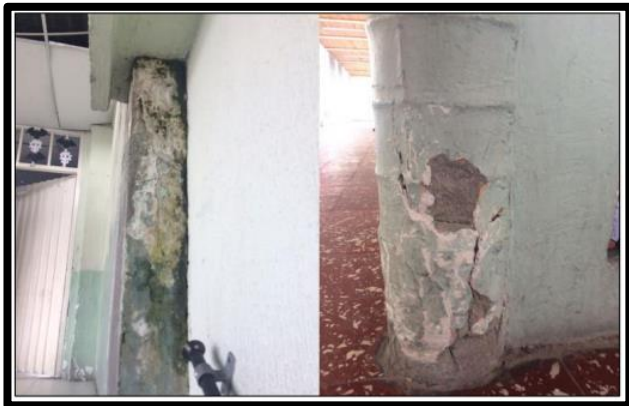
Figura 13. *Erosión en Paredes*

- Afectación de Juntas y Uniones adhesivas: El material se degrada y destruye por influencia de la humedad (Grob & Geib, 2018).
- Manchas en la parte baja de paredes cerramientos y forjados: Causadas por humedades derivadas del proceso constructivo en los materiales que se confunden con procedencias de humedades del suelo o humedades por condensación (Pipirate, 2017).
- Presencia de Líquenes en Fachadas, patios y alrededores de la vivienda: Se combinan algas y hongos creándose una base para la proliferación de vida vegetal en las estructuras de la vivienda (Pipirate, 2017).
- Erosión: Las humedades por filtraciones o por capilaridad pueden socavar los concretos generando erosión en las paredes, como consecuencia de los cambios moleculares de los materiales pétreos en presencia del agua y las sales (Cortes & Perilla, 2017).

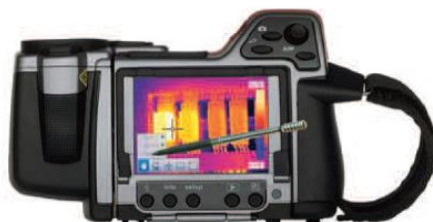
Imagen

- Conocimientos previos de los tipos y ubicaciones de los equipos de calefacción, elementos estructurales y capas de aislamiento
- Propiedades caloríficas de los revestimientos
- Accesibilidad a los sitios de inspección
- Influencias del contexto ambiental y condiciones meteorológicas: La temperatura externa, interna y de los envolventes de la vivienda solo pueden variar ciertos grados en las horas previas al diagnóstico.

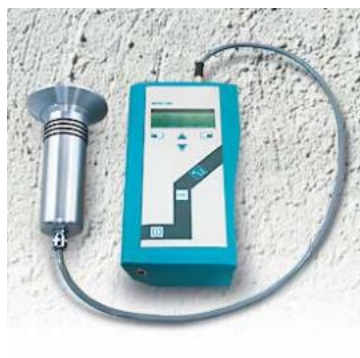
Figura 16. Referencias de lecturas de humedad con tecnología de microondas del Moist 200

En la Figura 16, se demuestran las lecturas tomadas por el modelo Moist 200 de la tecnología de microondas, donde se diferencian los diferentes tipos de humedades.

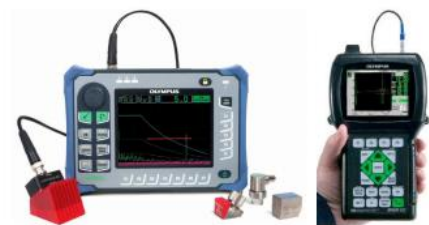
Imagen

Tecnologías Detección de Humedades	
Nombre de la Tecnología	Ultrasonido Olimpus
Técnica	Ultrasonidos
Capacidades/Efectividad	<ul style="list-style-type: none"> • Mide acero, hierro, aluminio, titanio, plásticos homogéneos, cerámica, vidrio entre otros materiales •
Especificaciones	<ul style="list-style-type: none"> • Pantallas gráficas a color • Calibración automática • Resultados acústicos y ópticos • Conexiones USB y WIFI • Contiene: Generador, palpadores, amplificadores, temporizadores eléctricos, barras de calibración
Limitantes	se refleja tenuemente en la capa límite entre el plástico y el acero, por lo que pueden presentarse errores de medición
Requerimientos	<ul style="list-style-type: none"> • Conocimientos previos de todas las instalaciones internas • Propiedades caloríficas de los revestimientos • Accesibilidad a los sitios de inspección

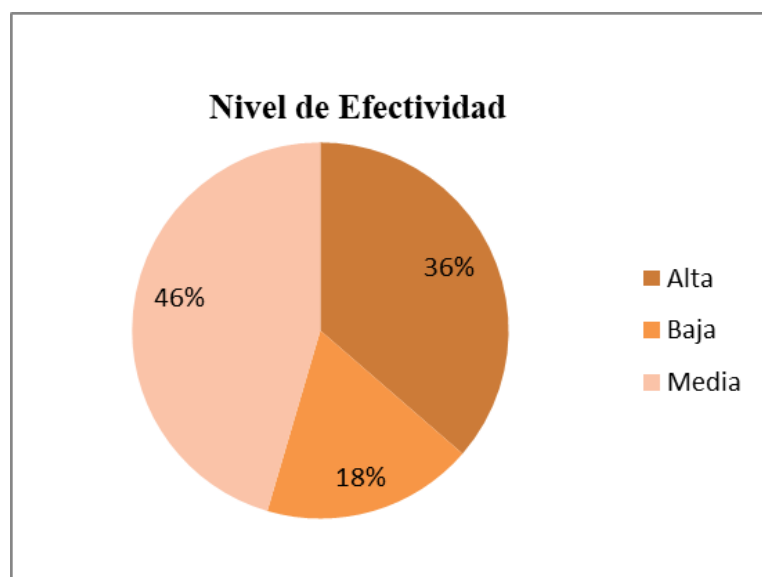
Figura 17. Nivel de Efectividad Tecnologías

Según lo evidenciado en la Tabla 14, las metodologías de mayor efectividad son las que aplican nuevas tecnologías y que no son destructivas, mientras que las tecnologías que presentan nivel bajo, se debe mayormente a sus capacidades de la detección de humedades no visibles a profundidad. Igualmente en la Figura 17, se puede apreciar que el 46% de las tecnologías identificadas manejan un nivel de efectividad media y el 36% un nivel de efectividad alta.

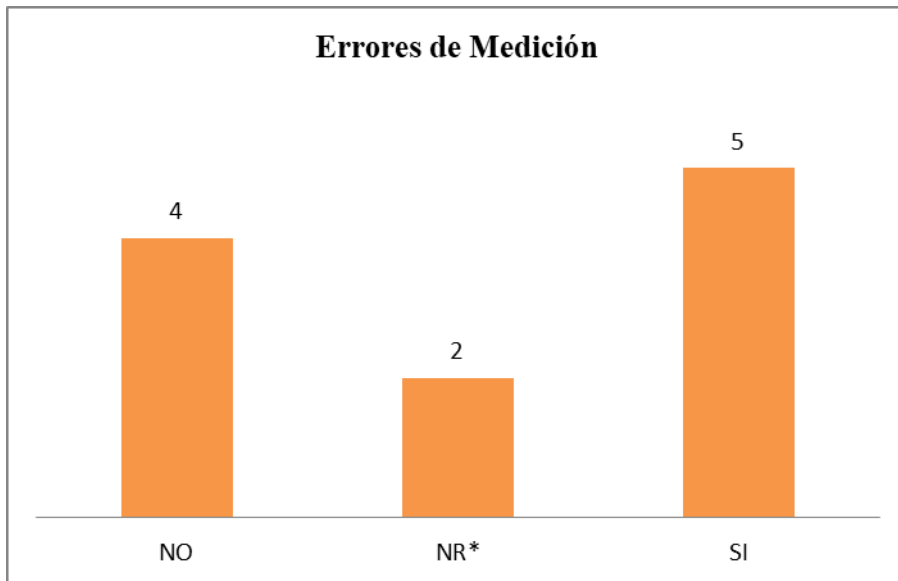
Figura 18. Cantidad Metodologías con Errores de medición

De las 11 tecnologías analizadas, solo una no presenta ni errores de medición, ni medición limitada a cortas distancias como limitantes, que es la tecnología del Georadar, pero en contraste, esta tecnología puede presentar dificultades por costo beneficio para ser usada en viviendas y necesitar de un experto para el uso, análisis y traducción de los resultados; mientras que otras 5 tecnologías pueden presentar errores de medición debido a factores como distorsiones por variaciones atmosféricas, cercanía de uniones de paredes o los niveles de sales contenidos en los materiales (Ver Figura 18).

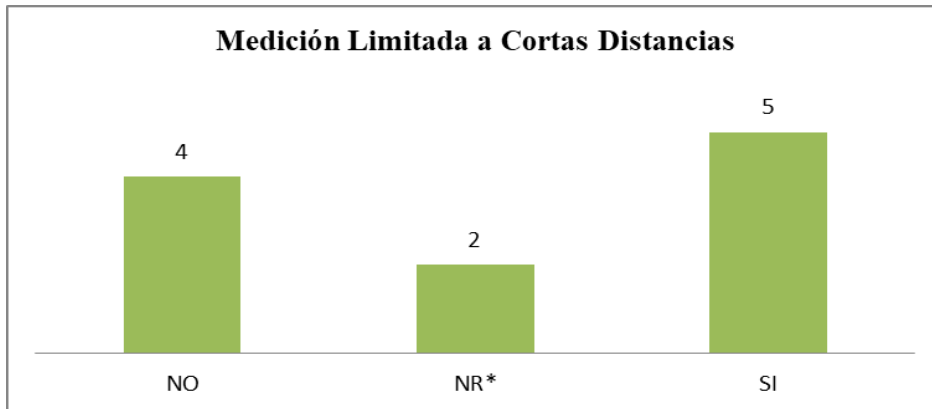
Figura 19. Cantidad de Tecnologías por limitación de distancias de medición

Igualmente en la Figura 19, cinco de las tecnologías reportaron tener limitación de mediciones a corta distancia para humedades no visibles, como son las tecnologías con técnica de microondas, el higrómetro por conductividad y las tecnologías destructivas.

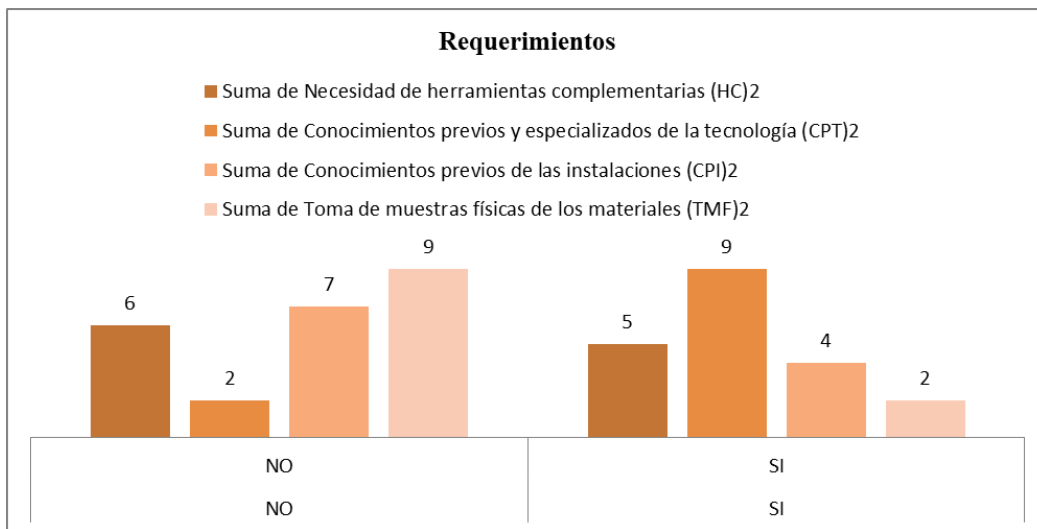
Figura 20. Requerimientos de las tecnologías

En cuanto a los requerimientos necesarios para el uso de las tecnologías, en la Figura 20, se muestra que nueve de las tecnologías requieren conocimientos previos y/o especializados para su uso, seis de herramientas complementarias y siete de conocimientos de las instalaciones internas de las viviendas para poder efectuar correctamente la detección de humedad.
