**Auxiliar revisor en la curaduría urbana número dos del municipio de girón,
departamento de Santander**

Universidad Pontificia Bolivariana- Seccional Bucaramanga

Informe de práctica empresarial presentado como requisito para optar al título de:
Ingeniero Civil

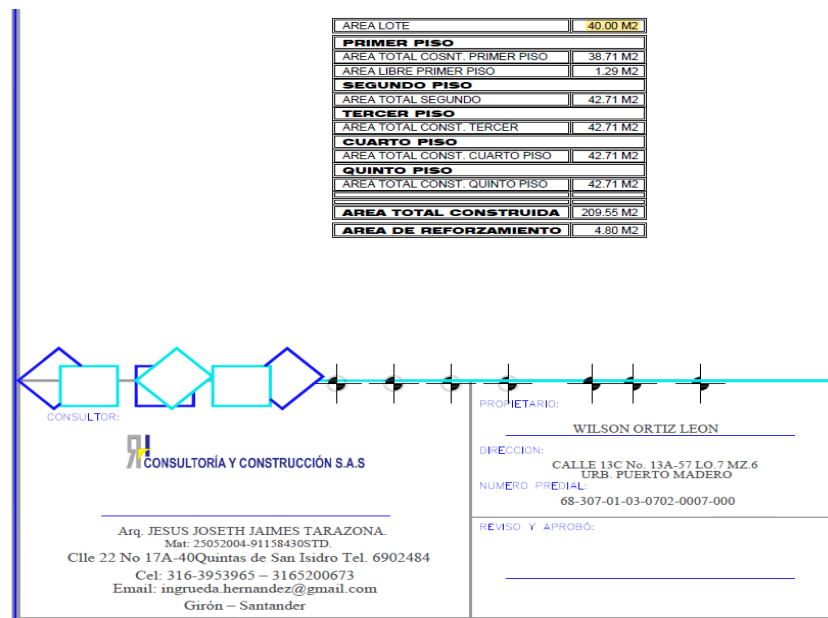
Figura 2

Evidencia de cuadro de áreas proyecto RAD 20-0103

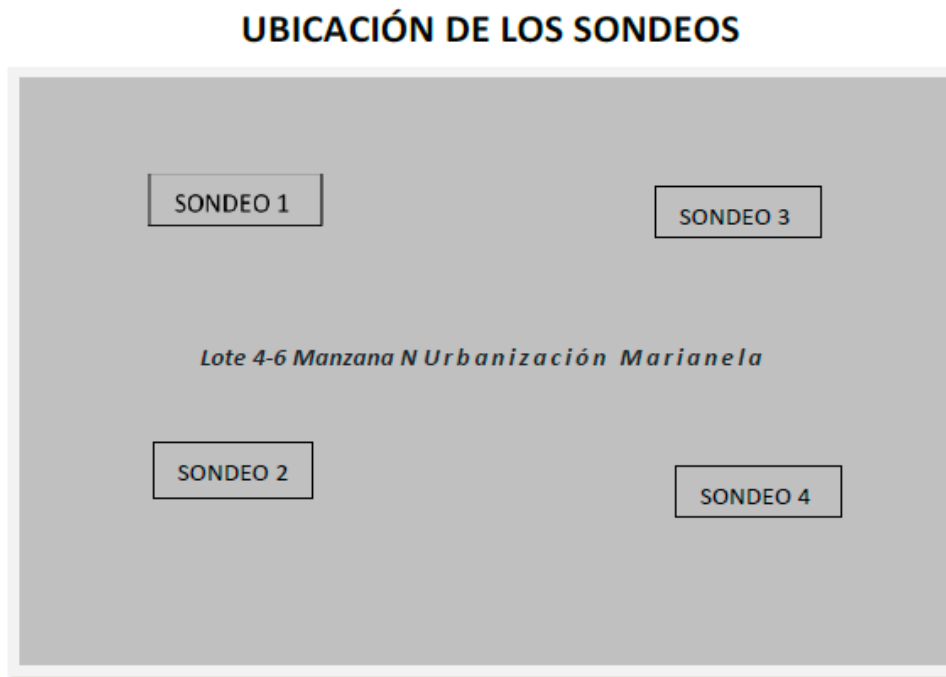
Figura 10

Localización de los sondeos anexadas en el proyecto RAD 20-0329

- No presentan la localización de los sondeos realizados, esto es importante ya que se debe corroborar que al menos el 50% se encuentren dentro de la proyección de la construcción.

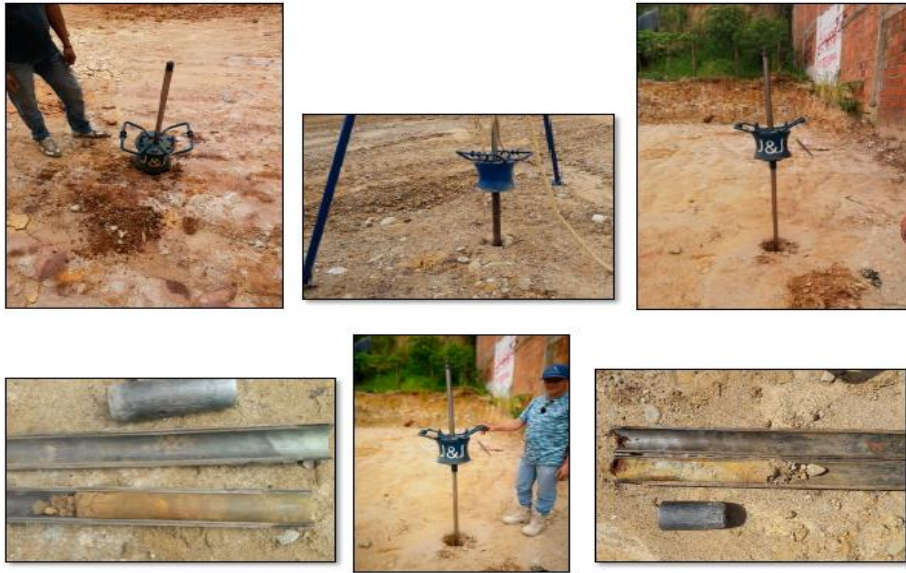
Evidencia fotográfica anexada proyecto RAD 20-0329.

REGISTRO FOTOGRÁFICO LOTE 4-6 Mz. N MARIANELA

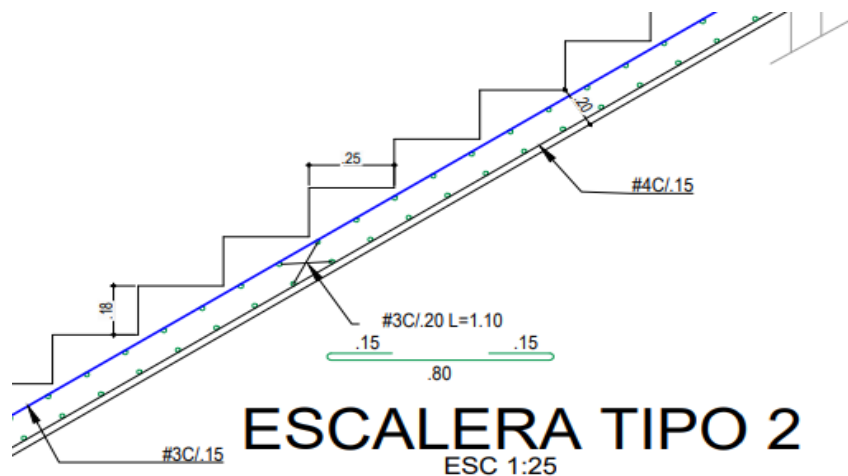
Figura 23

Despiece de escalera RAD: 19-0249

2.1 A su vez, se observa en el despiece de la escalera que la huella no cumple con las dimensiones mínimas según el numeral K.3.8. de la NSR – 10 (ver figura 23 y 24).

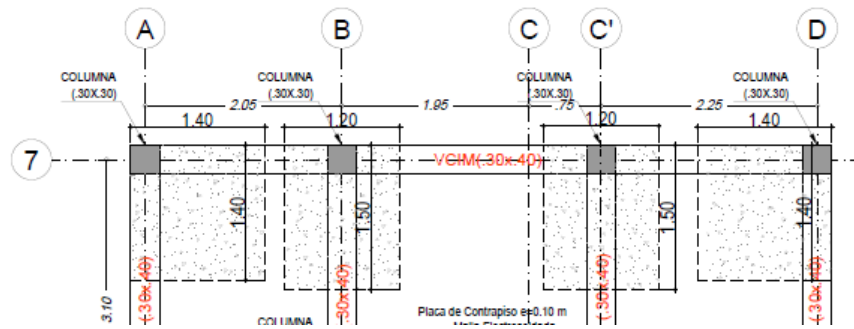
Figura 31

Planta estructural proyecto RAD: 19-0249

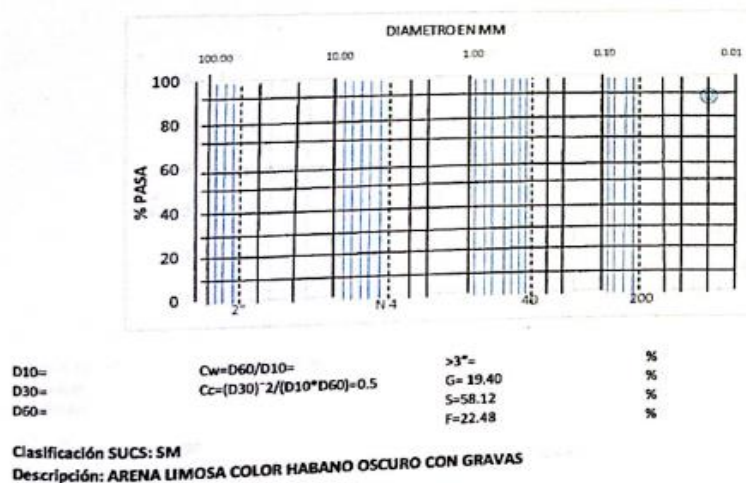
Figura 35

Resultado de clasificación de suelo sondeo 6 proyecto RAD: 20-0658

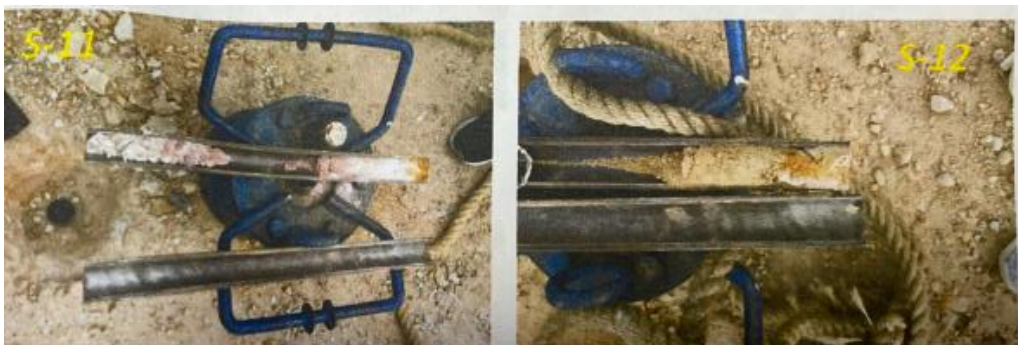
Figura 41

Evidencia de sondeos realizados proyecto RAD: 20-0658.

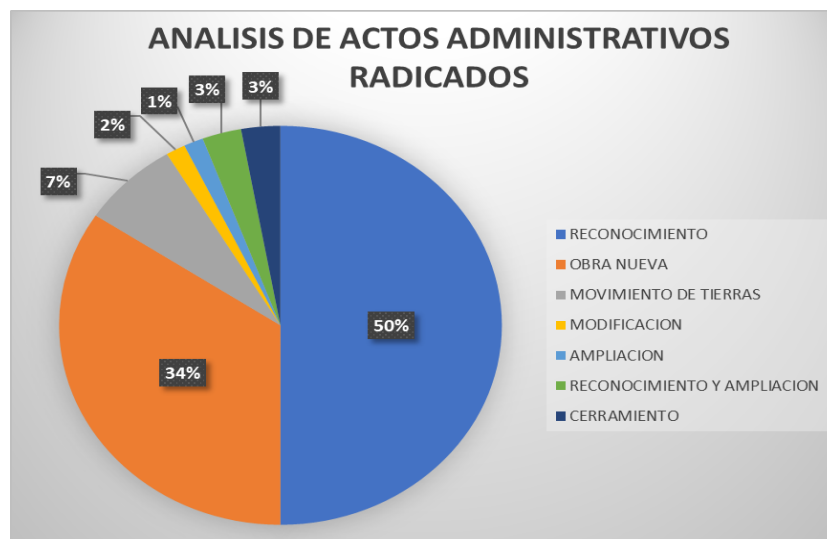
Figura 55

Tipos de actos administrativos radicados en la curaduría urbana número dos

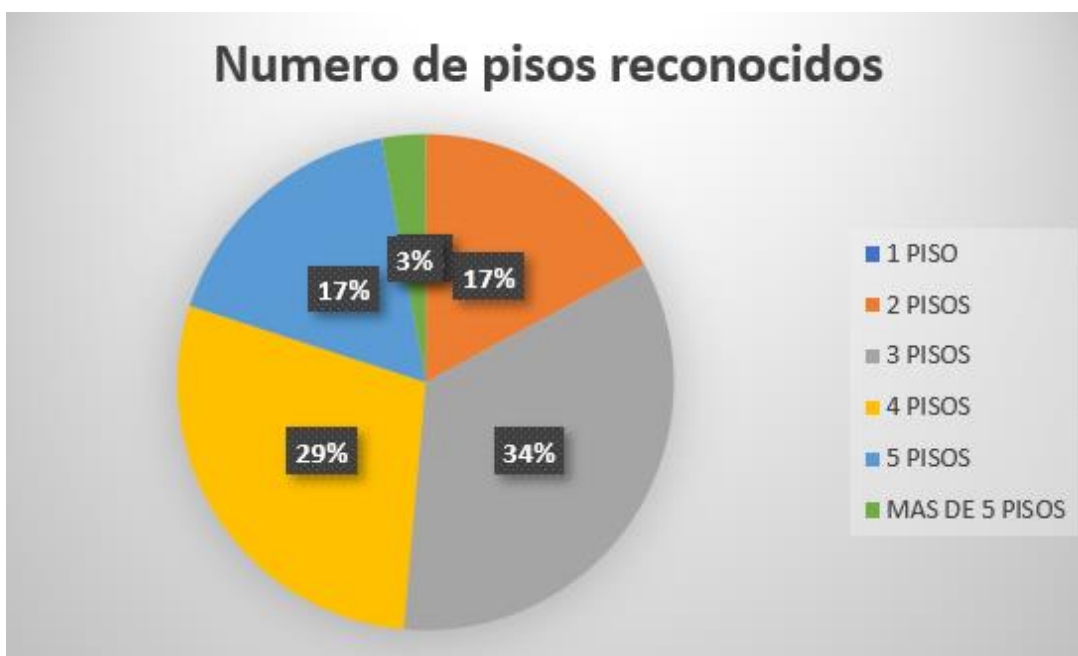
Figura 56

Estadística de números de pisos reconocidos

Por ende, se puede inferir que, en la muestra de proyectos analizada, el 50% de estos, fueron construidos sin la debida autorización de los profesionales competentes del municipio. A su vez, solo un 34% realizo el debido proceso para tramitar y obtener la licencia de construcción modalidad obra nueva, basado en la muestra de proyectos analizada (Ver figura, 56).

De modo que, centrados en el análisis del 50% de obras construidas de manera ilegal, se puede observar que ninguna obra reconocida fue de un piso, de hecho, la mayoría de estas corresponde a obras de 3 pisos. Por ende, al no considerarse como contrucciones de pequeña envergadura, se considera pertinente sugerir que la realización de los procesos de licenciamiento sea adecuada, debido a que se garantiza que el municipio desarrolle

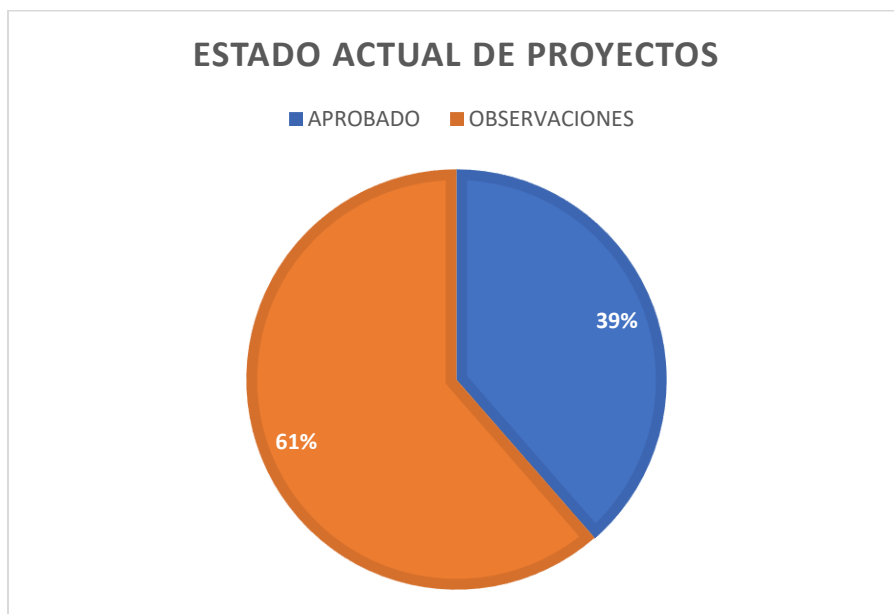
Figura 57

Grafica de pastel del estado actual de los proyectos revisados
