# Alternativas de sostenibilidad ambiental

para comunidades en el departamento de Córdoba

# Uso de trinchos para recuperación de suelos: caso finca Villa Elena, Montería

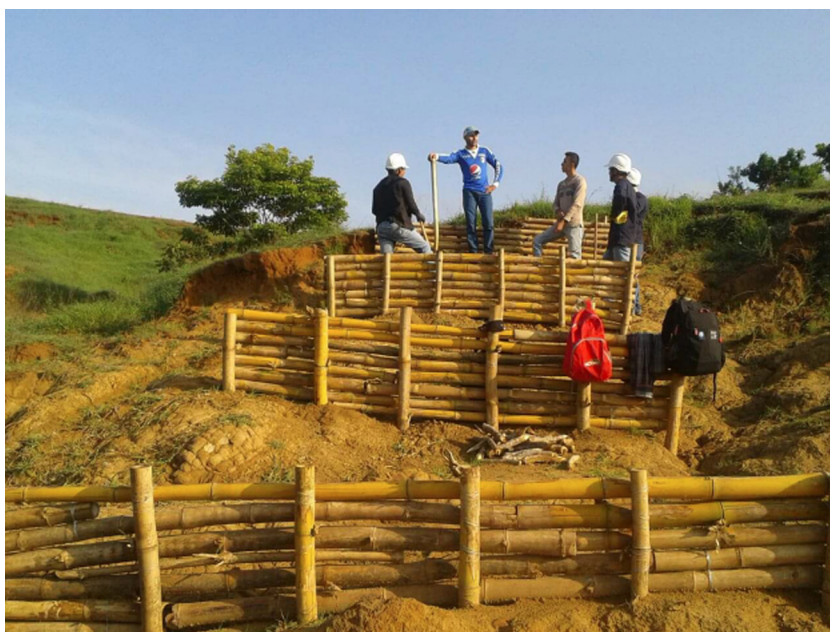
**Figura 4.** Estructura de trinchos

El proceso de construcción de las estructuras (trinchos) inició con la selección y siembra de pastos nativos de la región, escogiendo estrella africana (*Cynodon plectostachyus*) y pasto kikuyo (*Pennisetum clandestinum*) como los óptimos por ser considerados plantas locales. Se realizó un control y seguimiento del crecimiento de dichos pastos en cada una de las áreas durante cuatro meses (periodo de lluvia). Las visitas se realizaron cada quince días. El primer trincho contó con un área aproximada de 8,97 m<sup>2</sup>, el segundo con 9,27 m<sup>2</sup> y el tercero ocupó un área aproximada de 9,14 m<sup>2</sup> (figura 4).

Cada trincho estaba diseñado de 9 m<sup>2</sup>, es decir, 3 m de longitud y 3 m de ancho (figura 2), acomodándose de esta manera a la forma del terreno. Las estructuras se construyeron en material de guadua, con refuerzos verticales de los trinchos a cada 50 cm eje, con profundidades aproximadas de 50 cm en cada uno de ellos. En el proceso de construcción de los trinchos, la selección obedeció a la dirección predominante y paralela de la escorrentía, iniciando el montaje desde la parte más alta, hasta la parte más baja del área intervenida. De igual manera, esta era el área más crítica del terreno que ocupa dicha finca.

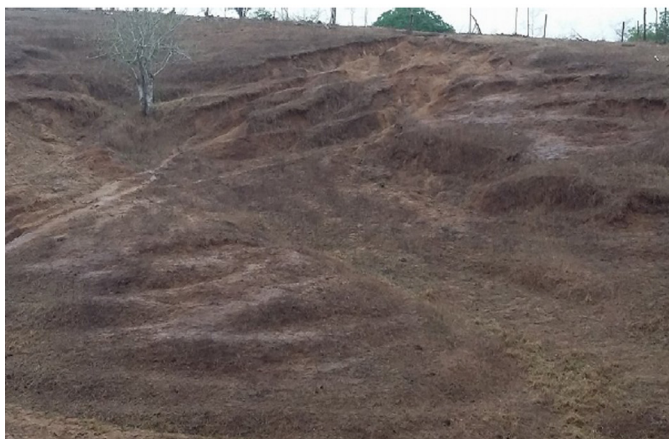
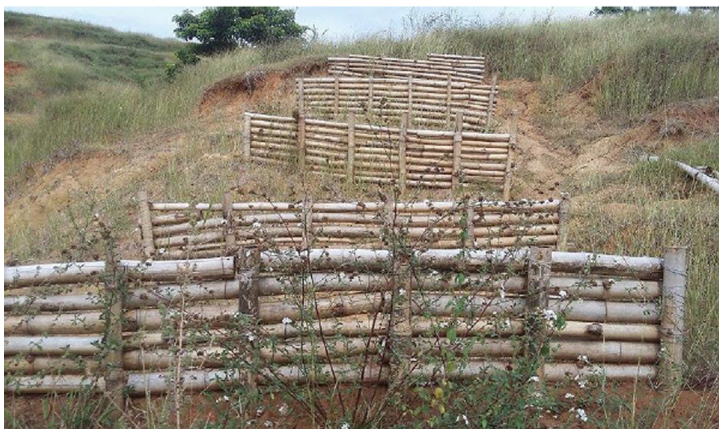
De acuerdo con la estructura construida (trinchos en guadua) se pudo constatar que tuvo un buen comportamiento, tal cual como se esperaba: i) la energía del agua de escorrentía se logró disipar, y ii) el arrastre de las partículas de suelo se fue acumulando en cada uno de los tramos perteneciente a los trinchos (figuras 5 y 6).

**Figura 5.** Área antes de trinchos

**Figura 6.** Área con trinchos

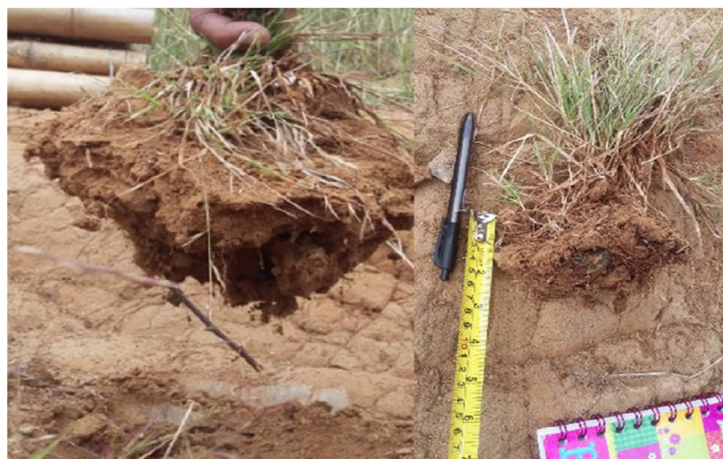
**Figura 7.** Extracción estrella africana (*Cynodon plectostachyus*)

Durante el proceso evaluativo para medir el crecimiento que tuvo la raíz de los pastos sembrados durante los cuatro meses, se procedió a desenraizar del área del primer trincho la especie estrella africana (*Cynodon plectostachyus*), la cual arrojó una extensión de la raíz de 6 cm. Eso da a entender que el pasto escogido fue propicio y se adaptó al terreno, logrando conseguir su objetivo y su propagación (figura 7).

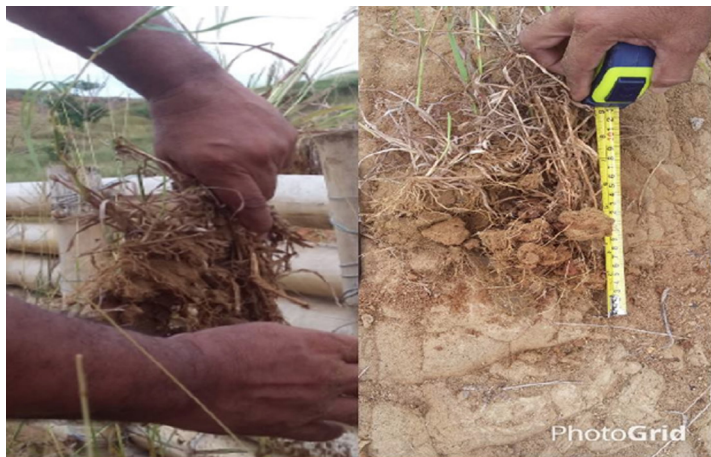
**Figura 8.** Extracción kikuyo

En el segundo trincho, donde se plantó la especie kikuyo (*Pennisetum clandestinum*), la extensión que alcanzó la raíz fue de 12 cm. Con la especie kikuyo (*Pennisetum clandestinum*), se pudo ver que los nudos de la planta se fueron enraizando en el terreno, la cual es una característica de este tipo de pastos (figura 8).

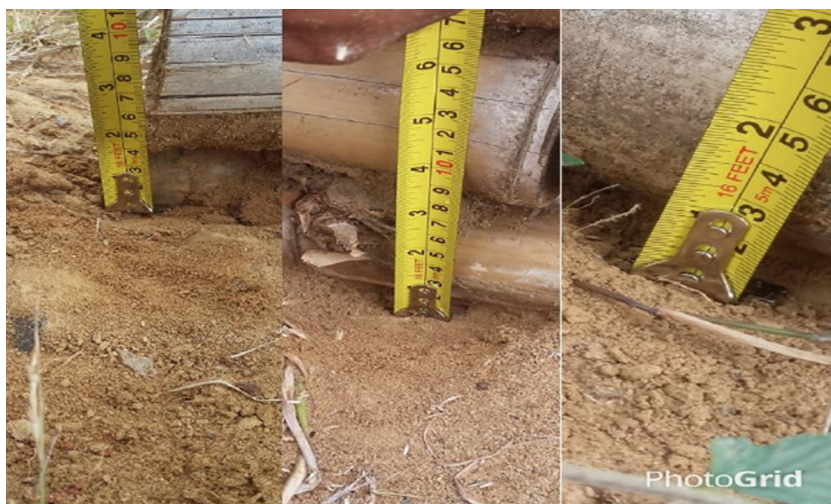
**Figura 9.** Acumulación de sedimento

En el tercer trincho donde se hizo la combinación de estrella africana (*Cynodon plectostachyus*) con kikuyo (*Pennisetum clandestinum*), la primera creció alrededor de 6 cm y la segunda 12 cm, se evidenció también este mismo crecimiento por la gran retención de sedimento presente en esta área considerada como más baja, lo cual permitió convertirse en el soporte de todo el material no consolidado en descenso. El suelo retenido en la parte baja de los trinchos, mediante el escarpe con un pincho de guadua arrojó para el primer trincho una profundidad de 4 cm; para el segundo 3 cm de tierra retenida y para el tercero y último igualmente 3 cm (figura 9).

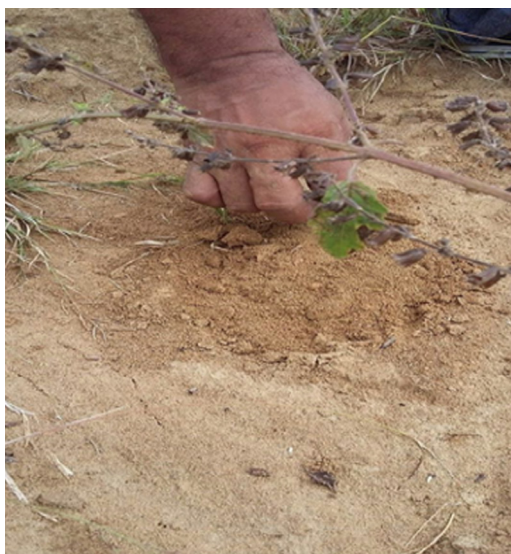
**Figura 10.** Material sedimentado

Esta acumulación se convirtió en la mejor muestra de que las barreras vivas (trinchos, plantas, pastos, estacas) cumplieron con su objetivo, demuestra que el terreno, aunque estaba en condiciones agrestes, en términos de pendiente e inclinaciones, pudo retener el suelo que antes no se podía haber contenido. La presencia de fauna en el suelo ganado en los trinchos muestra que el crecimiento de la vegetación contribuyó al resarcimiento del terreno, aun cuando la prueba piloto que se desarrolló en el terreno fue de muy corta duración. Se evidencia también el material no consolidado presente en el área de influencia de los trinchos, se señala la existencia de suelo producto de la sedimentación causada por las escorrentías, dicho material es rico en nutrientes y es muestra del impacto que generó la obra en la zona afectada (figura 10).
