***APOYO EN EL DEPARTAMENTO DE INFRAESTRUCTURA INTERNA
COMFENALCO SANTANDER EN LAS ACTIVIDADES DE CONSTRUCCIÓN,
MANTENIMIENTO Y ADECUACIÓN DE SUS SEDES***

**UNIVERSIDAD PONTIFICIA BOLIVARIANA
ESCUELA DE INGENIERÍA
FACULTAD DE INGENIERÍA CIVIL
SECCIONAL BUCARAMANGA**

2017

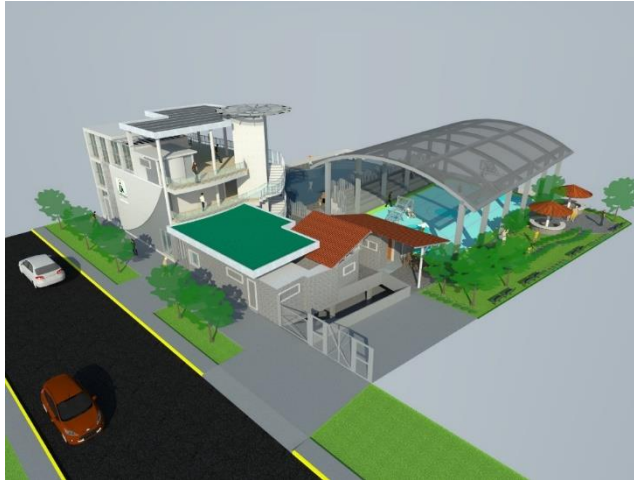
Ilustración 3 - Render propuesta Sabana de Torres

se mencionó en el primer informe. El arquitecto Juan Carlos Becerra genera una propuesta más completa para la realización del proyecto en Sabana de Torres, con un presupuesto completo y planos definitivos a la espera de modificaciones por parte del ingeniero supervisor.

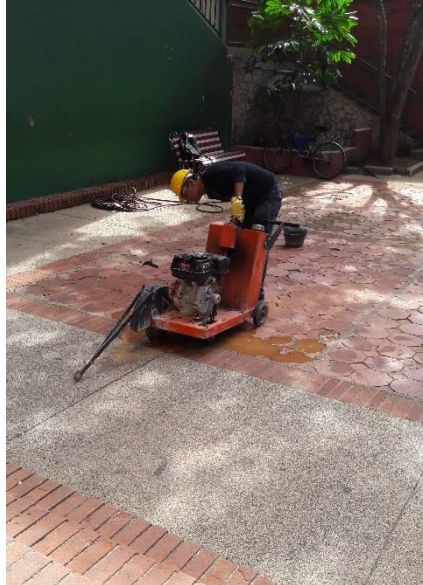
Ilustración 12 - Corte de la sección a escavar

- Se da comienzo a la excavación y demolición de escaleras para la realización del foso del ascensor. Durante la misma se encuentra tubería de agua y red eléctrica, las cuales fueron debidamente movidas para no interrumpir la excavación. Queda por definir una propuesta para los pórticos hecha por el contratista para una mayor facilidad constructiva, además de solicitar un replanteo de la cimentación de la escalera debido a que una columna obstruiría el camino de los estudiantes.

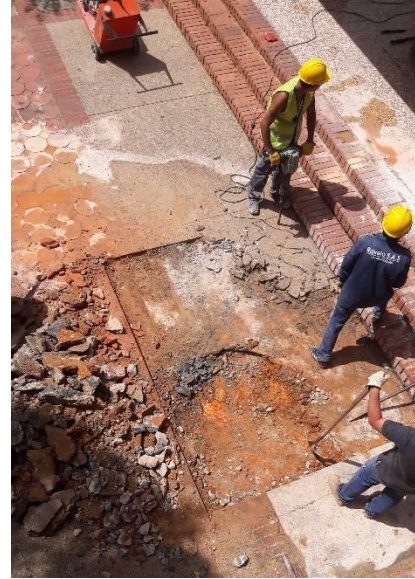
Ilustración 13 - Comienzo de la demolición para el foso del ascensor

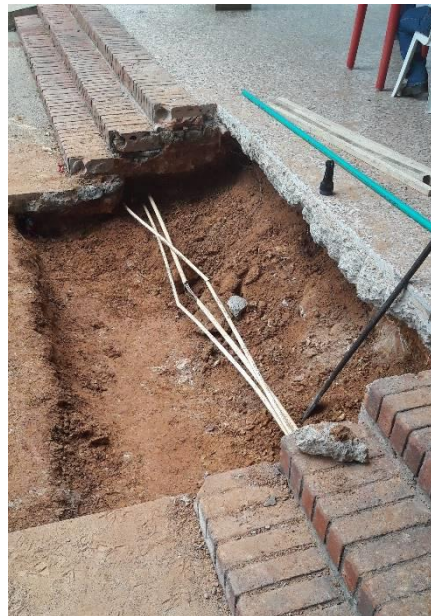
Ilustración 14 - Encuentro con red hidráulica y red eléctrica.

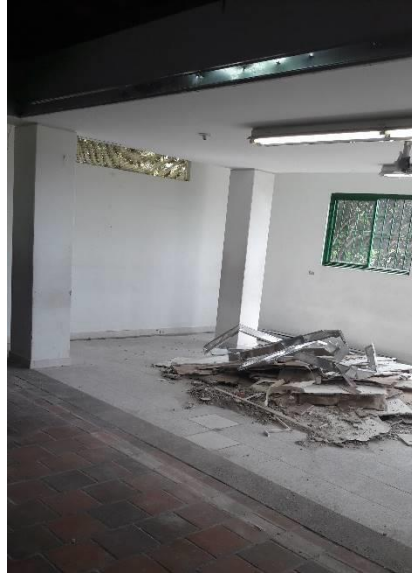
Ilustración 15- Desmante muros en drywall

- Se realiza el desmonte de muros en drywall existentes. Personal encargado de la estructura metálica comienza labores de corte y perforación de platinas.

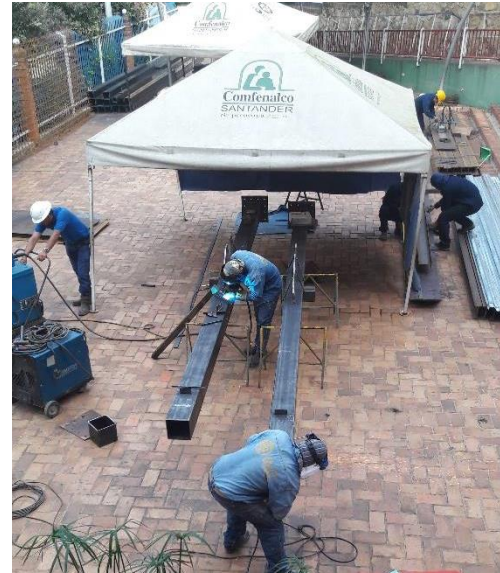
Ilustración 16 - Labores en estructura metálica

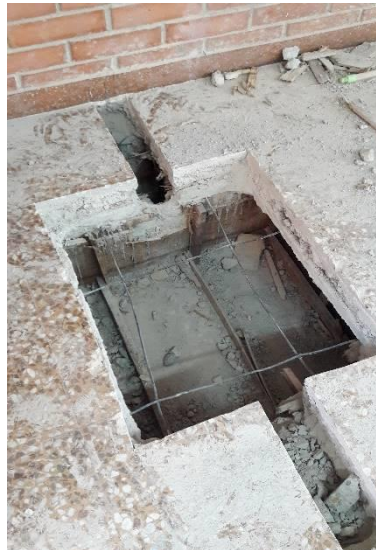
Ilustración 17 - Demolición placa entre piso.

- Posteriormente se da comienzo a la inducción en seguridad y salud en el trabajo por personal de Comfenalco Santander. Se realizan labores de demolición de placas entre piso para la realización de viguetas. Junto al director de obra se hace revisión de cantidades estimadas de acero total en obra.

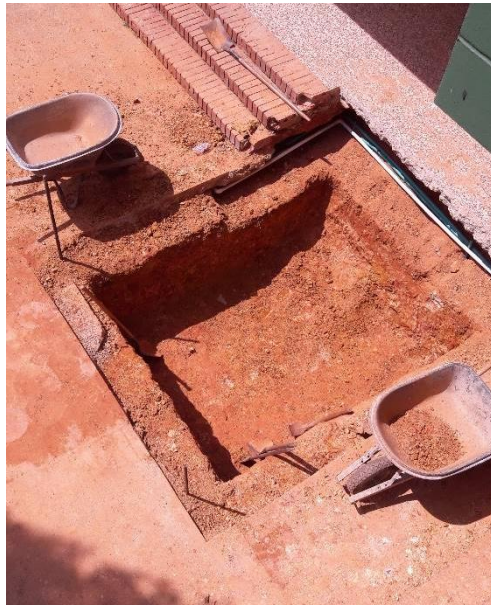
Ilustración 18 - Excavación final del foso

- Se da entrada a los equipos del ascensor por parte de ESTILO Ingeniería, quedando a la espera del montaje de la estructura para ellos montar el ascensor. Se finaliza la excavación del foso del ascensor. Mientras tanto se sigue recibiendo material como lo es la entrada de 100 bultos de cemento y un viaje de arena y triturado.

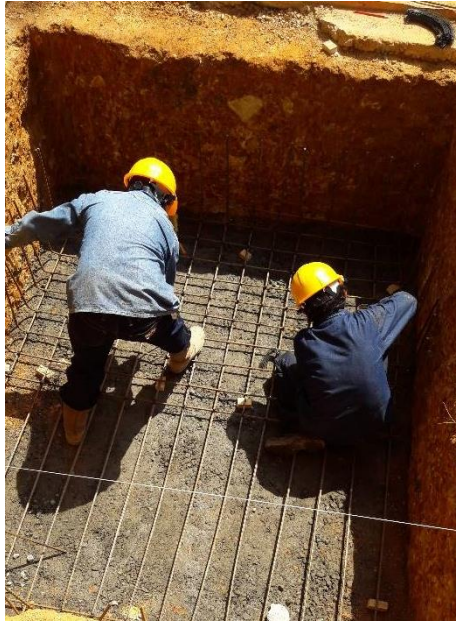
Ilustración 21 - Refuerzo de la placa

- Se realiza toma de ejes y verticalidad para los pórticos de reforzamiento por parte de VGA topografía. Se realiza un solado de concreto de aproximadamente 5 cm de espesor y se comienza a armar el acero de refuerzo para la placa y muro del foso del ascensor. Se solicitó la aclaración sobre la localización del buffer del ascensor, dando como respuesta guiarse por los planos suministrados por el fabricante y haciendo caso omiso a los planos estructurales.

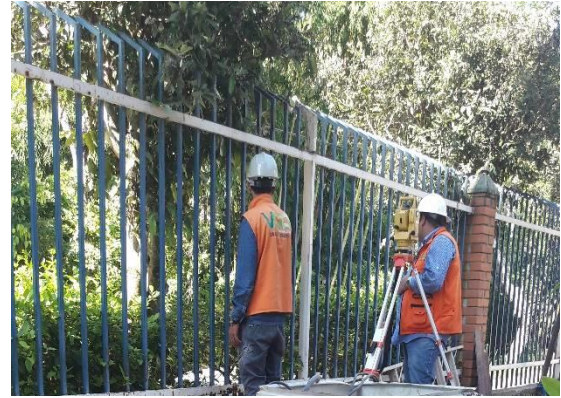
Ilustración 22 - Trabajos de topografía VGA

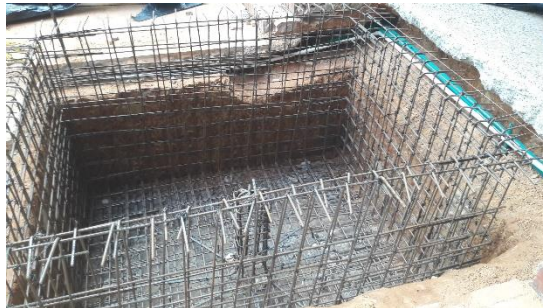
Ilustración 23 - Armado estructura de refuerzo

- Se finaliza la canasta de refuerzo del foso del ascensor incluyendo la estructura del buffer y se comienza con la demolición de antepechos para ubicación de salidas de emergencia. Se hace entrega de dos cuñetes de acelerante, también se envía varillas de acero para realizar un roscado. Asimismo, se recibe pedido de tubería estructural de 200*200*7 mm.
- Se realiza mezcla de concreto de 4000 psi para fundir la placa del foso del ascensor.

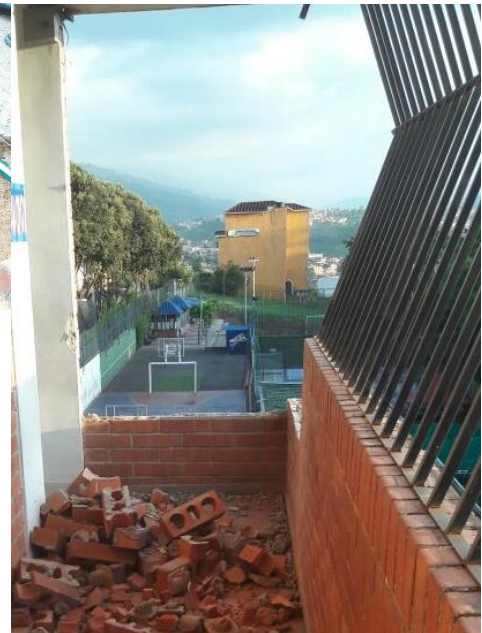
Ilustración 25 - Demolición antepecho para escalera

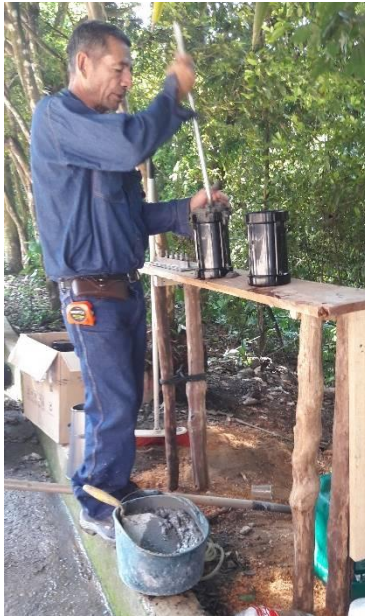
Ilustración 26 - Muestras de concreto 4000 psi

Posteriormente se toman 12 muestras y se realiza el ensayo de asentamiento en el

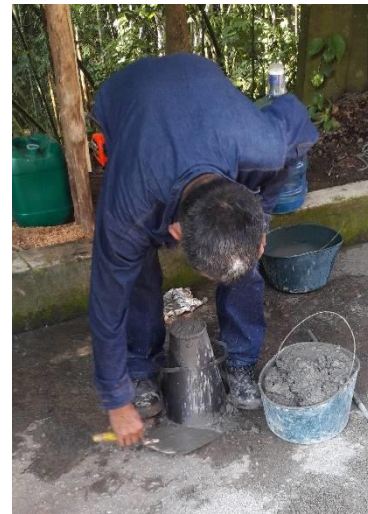
Ilustración 27 - Ensayo Cono Abrams

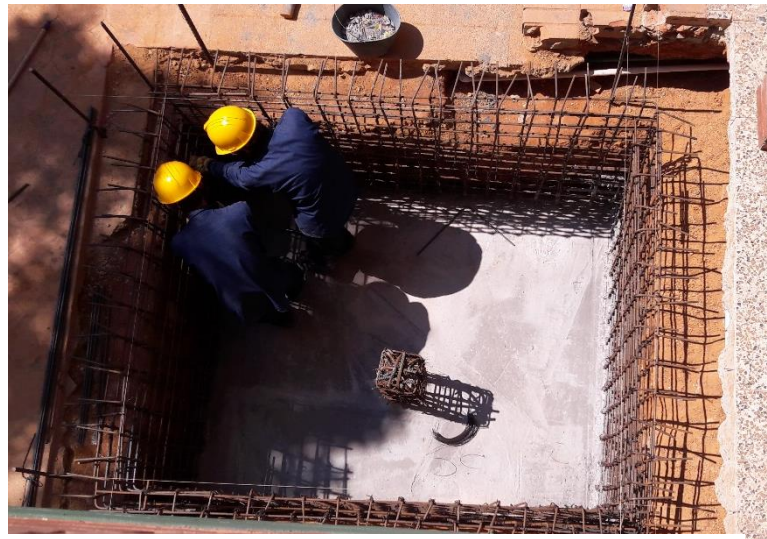
Ilustración 28 - Placa fundida

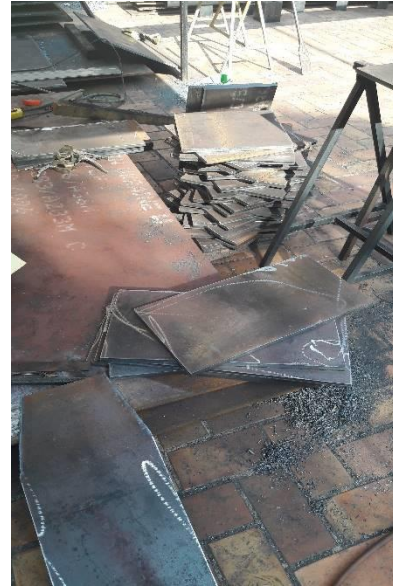
Ilustración 30 - Corte de platinas

- Se realizan obras de desmonte de rejas donde será ubicado el ascensor, además continúan labores de corte, soldadura, perforación de platinas y tubería estructural.

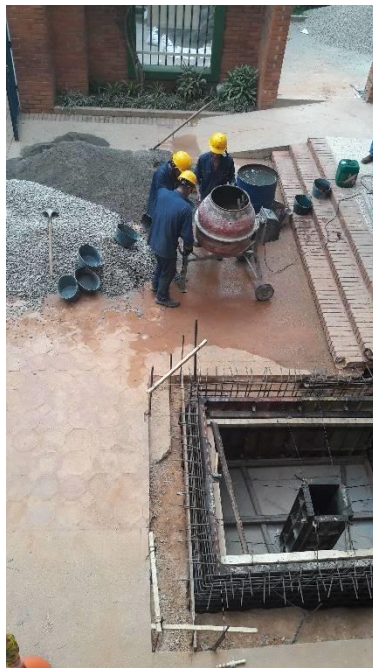
*Ilustración 31 - Mezcla con trompo para
muros del foso*

- El contratista hace entrega oficial de planos de taller de los pórticos del eje 8 y eje Z. Se realiza el montaje de la formaleta para fundir muros y buffer en el foso del ascensor. A continuación, se procede a fundir los muros con concreto de 4000 psi mezclados en trompo, tomando las respectivas muestras y realizando el ensayo en el cono de Abrams.

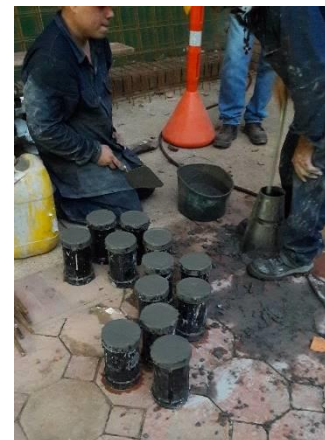
*Ilustración 32 - Cilindros de
concreto*

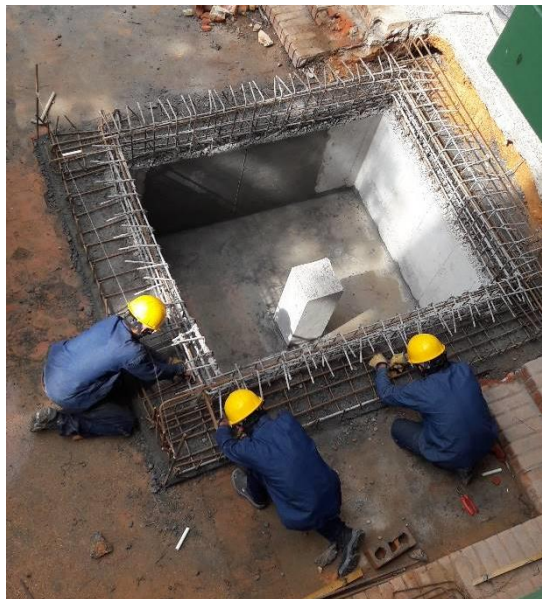
Ilustración 35 - Refuerzo viga cimentación

- Se monta el acero de refuerzo de la viga de cimentación del ascensor. Se hace visita de la Siso de Comfenalco Santander para verificar los andamios.

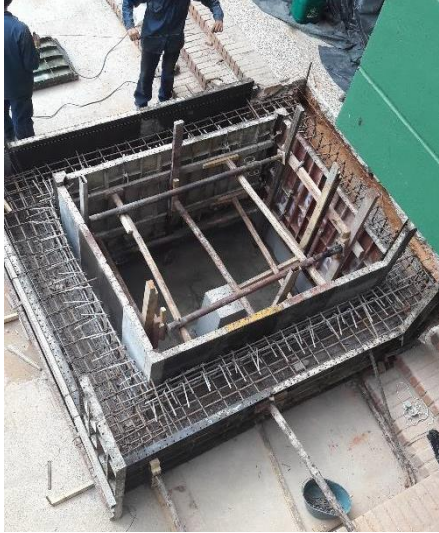
Ilustración 36 - Formaleta para la viga de cimentación

- Se hace entrega de anticorrosivo, pintura y thinner. Se procede a ubicar la formaleta de la viga de cimentación y posteriormente a realizar la fundida con concreto de

4000 psi, tomando nuevamente 12 muestras y realizando el ensayo de cono de Abrams.

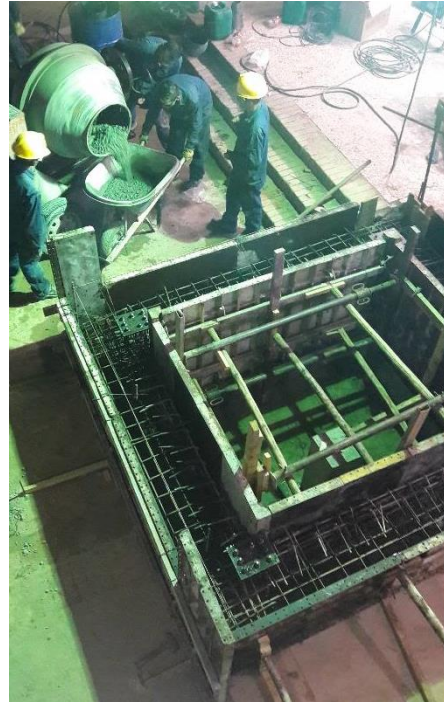
Ilustración 38 - Fundida viga cimentación

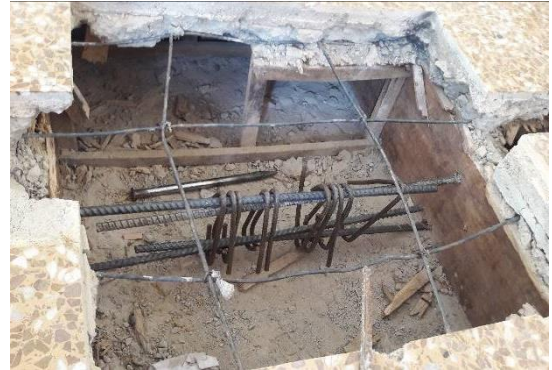
Ilustración 40 - Ubicación refuerzo para viguetas

- Comienzan labores de demolición de antepechos para acceso del ascensor, también se empieza la construcción de muros en mampostería reforzada ubicado en los salones del tercer, cuarto y quinto piso. Se hace el desmonte de letreros de Comfenalco Santander para empezar a montar las platinas del pórtico en el eje 8. Mientras tanto se introduce el acero de refuerzo para las viguetas de ese mismo eje. El contratista el diseño de la escalera para avanzar en obra. Asimismo, hacen entrega de planos de taller referentes a los pórticos del eje 8 y Z y también del foso del ascensor.

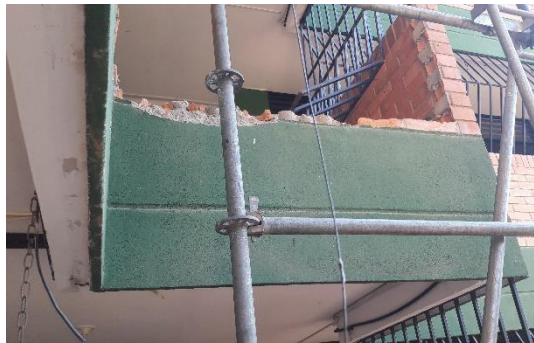
Ilustración 41 - Demolición reja y antepecho para acceso al ascensor

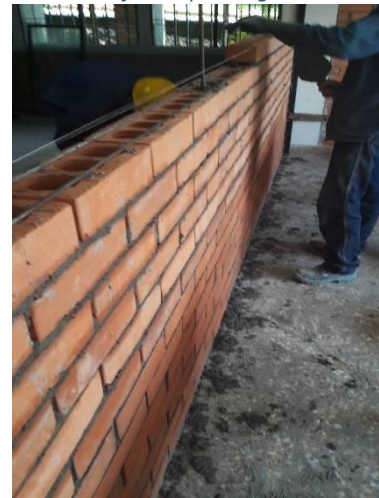
Ilustración 42 - Muro en mampostería reforzada

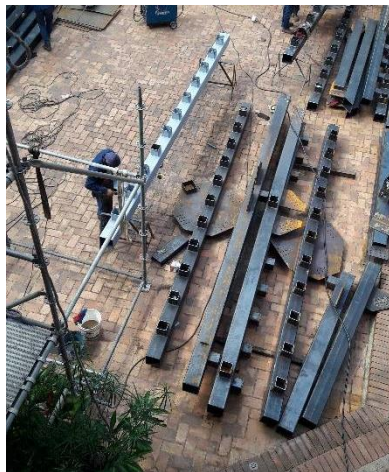
Ilustración 43- Aplicación anticorrosivo

- Comienza la aplicación de anticorrosivo a la estructura metálica para proceder a la instalación. Se realizan pruebas de soldadura por personal experto en el tema.

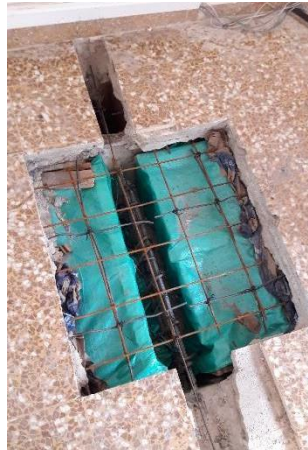
Ilustración 44 - Formaleta para vigueta

- Junto a los ingenieros contratistas se toman medidas de desmonte y demolición para realizar el acta de primer corte y memorias de cálculo. Se realiza el montaje

del casetón para fundir las viguetas.

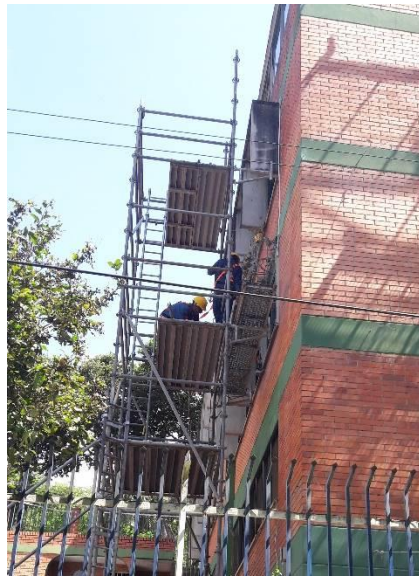
Ilustración 45 - Demolición de corta soles

- Se inician labores de demolición de corta soles en concreto reforzado y de instalación de platinas en el eje 8 con sus respectivos pernos y aplicación de epóxico.

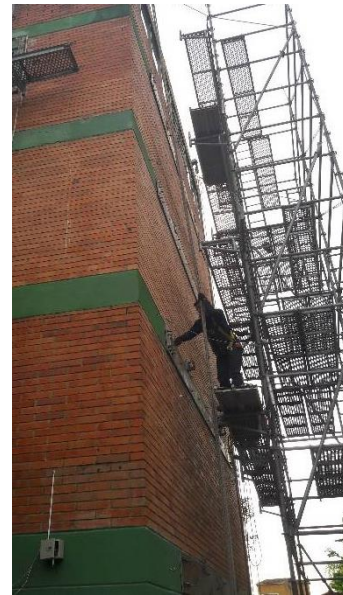
Ilustración 46 - Instalación de platinas

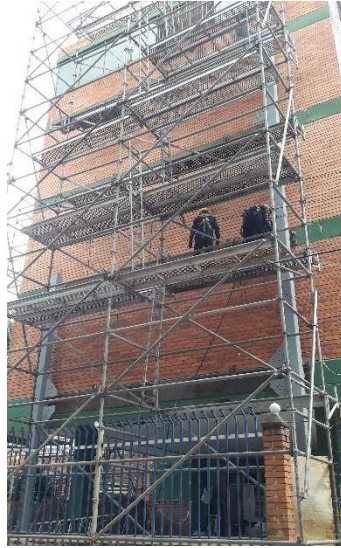
Ilustración 47 - Instalación columnas pórtico

- Se inicia el montaje de las columnas del pórtico en el eje 8, además de entregar la tornillería A325 para las conexiones de dichos pórticos. Visita de la profesional en seguridad y salud en el trabajo para hacer entrega de acta de las visitas realizadas y evaluación por parte de ella. Se detuvo la obra por lluvia.

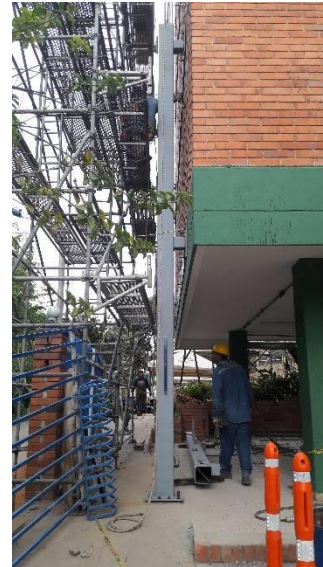
Ilustración 48 - Columna pórtico eje 8

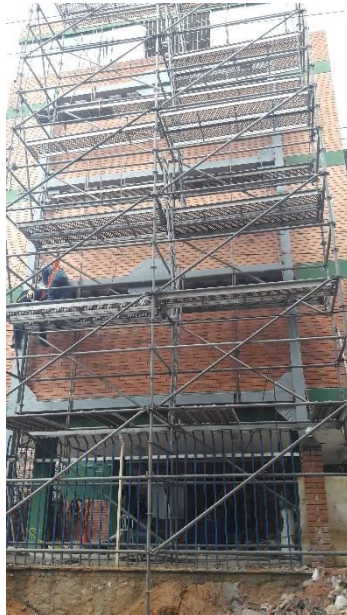
Ilustración 49 - Instalación vigas pórtico

- Se hace el montaje de las vigas de los pórticos haciendo su instalación con soldadura. Posteriormente se corrigen cantidades en el acta de primer corte.

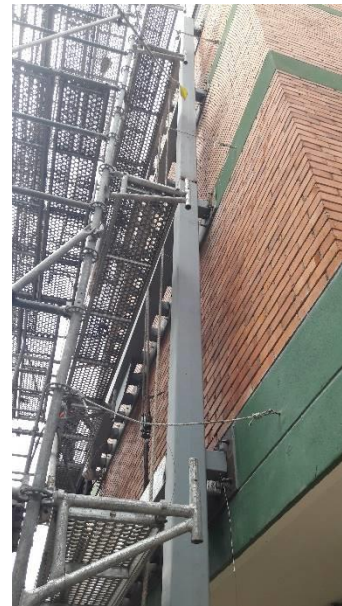
Ilustración 50 - Vigas provisionalmente sujetas con puntos de soldadura

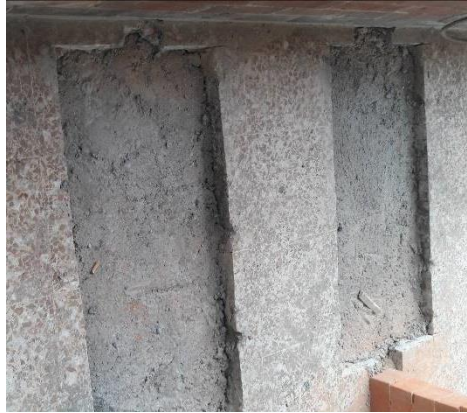
Ilustración 51 - Vigüeta ascensor

- Se realiza la fundida de las viguetas del eje 8 y del ascensor con concreto de 3000 psi tomando sus respectivas muestras.

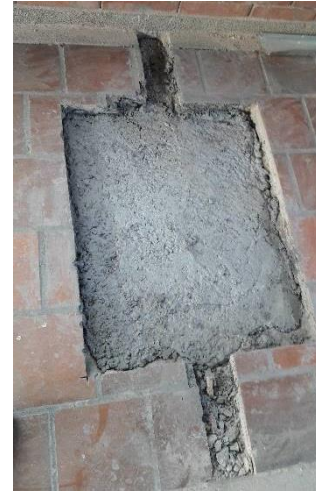
Ilustración 52 - Vigüeta Eje 8

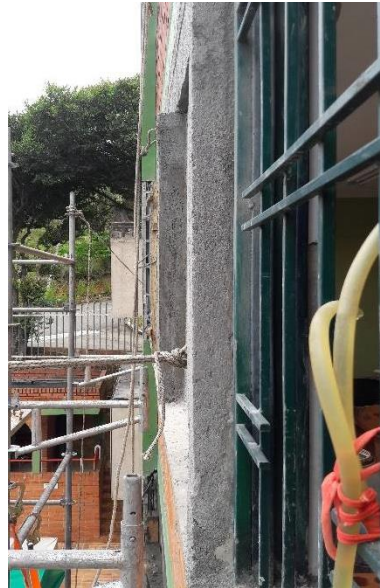
Ilustración 53 - Resanes demolición cortasoles

- Se hace el montaje del baldosín donde se fundieron las vigüetas, mientras se hacen los resanes de la demolición de los corta soles en concreto del eje Z. Se reciben los planos de taller de la estructura del ascensor.

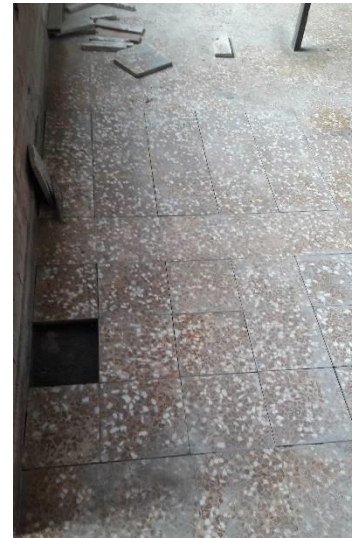
Ilustración 54 - Instalación baldosín

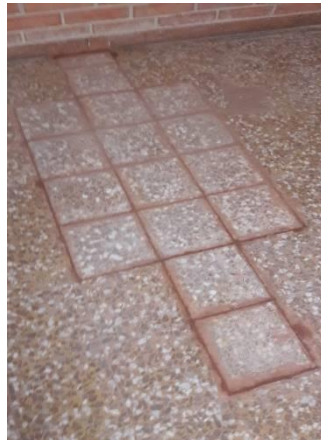
Ilustración 55 - Brecha baldosín

- Se fija la última platina en la placa del quinto piso del pórtico del eje 8, además de realizarse la localización de la excavación y ejes para la escalera de emergencia. Se aplica brecha en el baldosín que se volvió a instalar.

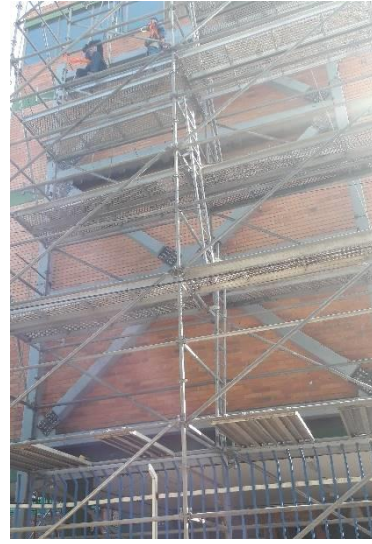
Ilustración 56 - Pórtico eje 8

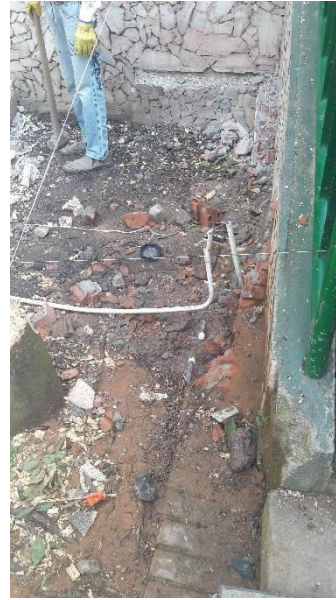
- Proceden a pintar la fachada del eje Z, mientras se montan las diagonales del pórtico del eje 8. Personal de Comfenalco Santander hace desmonte y adecuación de bajante que lleva redes eléctricas para dar espacio al pórtico del eje Z. El ingeniero contratista se hace responsable por la demolición de un árbol al interior del colegio que interrumpe el paso de la excavación, cuando Comfenalco Santander no aprobó su demolición por espera de permiso, el contratista se hace responsable de posibles inconvenientes. Se da comienzo a la demolición de la mampostería donde se ubicará la escalera, encontrando una red hidráulica y otra eléctrica.

Ilustración 60 - Excavación con encuentro de red hidráulica y red eléctrica

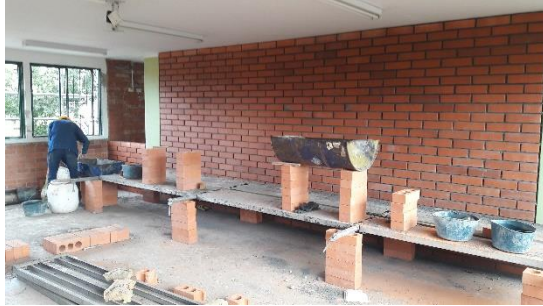
Ilustración 62 - Terminación de mampostería reforzada

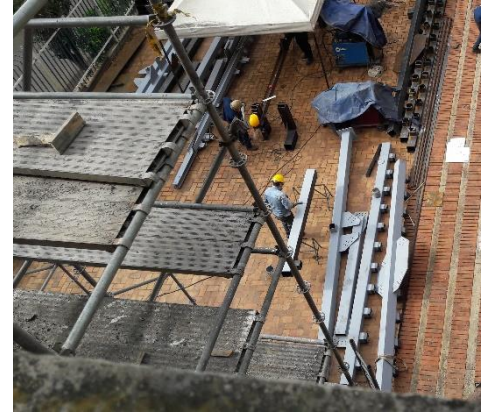
Ilustración 63 - Tubería estructural para pórtico del eje Z

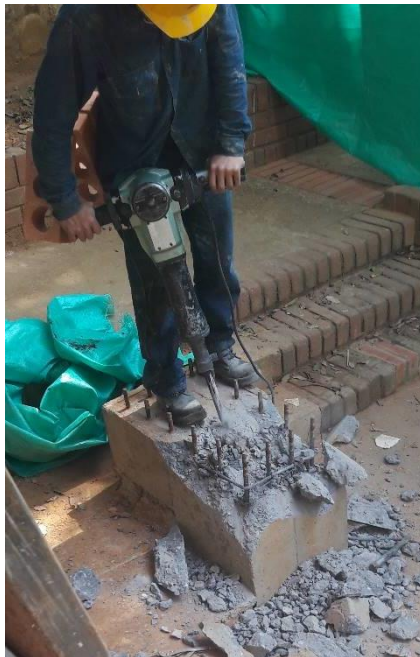
Ilustración 64 - Demolición pedestal

- Hasta el día de hoy se realizan labores de montaje de la estructura del ascensor. Asimismo, se instalan las platinas con sus respectivos conectores para la instalación de dicha estructura y otra parte del personal trabaja en la elaboración de los otros pórticos. Por otro lado, se finaliza el montaje del pórtico del eje 8, quedando pendientes las dos diagonales inferiores para evitar problemas de tránsito en la zona. Los muros en mampostería reforzada avanzan satisfactoriamente quedando pendiente los últimos tres muros en el último piso, donde queda pendiente la entrega de grafil de 4mm y de refuerzo N° 3 para su finalización. Se avanza en la excavación para la cimentación de las escaleras de emergencia. Por otra parte, se hace demolición de pedestal en concreto el cual era base para una columna del pórtico del eje F - 1 ya que no se encontraba al mismo nivel ni en el mismo eje del pedestal ubicado en el eje F – 3.

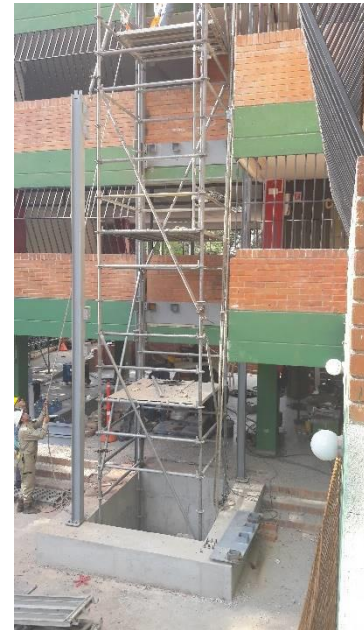
Ilustración 65 - Instalación estructura ascensor

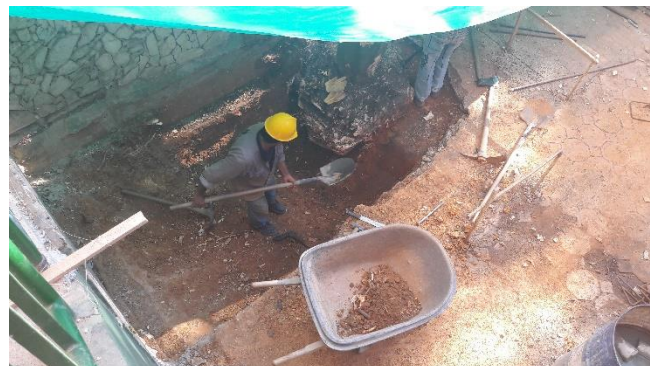
Ilustración 66 - Excavación para cimentación de escalera de emergencia
