**APOYO EN EL DISEÑO, CONTROL Y SUPERVISIÓN EN OBRAS CIVILES DE
INFRAESTRUCTURAS DE RED FTTH DE TELEBUCARAMANGA**

**UNIVERSIDAD PONTIFICIA BOLIVARIANA
ESCUELA DE INGENIERÍAS
FACULTAD DE INGENIERÍA CIVIL
SECCIONAL BUCARAMANGA
2017**

RESUMEN GENERAL DE TRABAJO DE GRADO

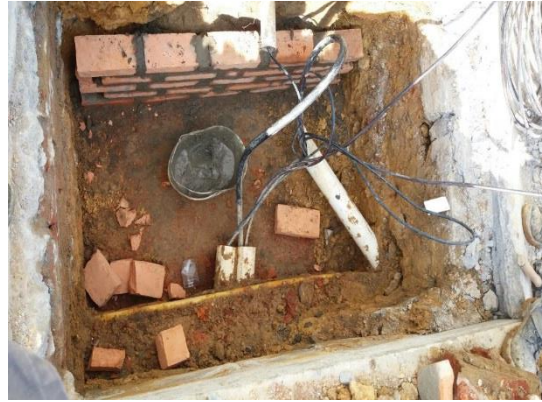
Figura 4. Rotura en cámara ubicada en la calle
Fuente: Autor

Uno de los aspectos que se presentó durante la rotura de la cámara de la carrera 41No.41-71, se encontró una acometida de gas, para ello se modificó

el tamaño de la cámara permitiendo que la acometida del gas pase por la cámara. (Ver Figura 4)

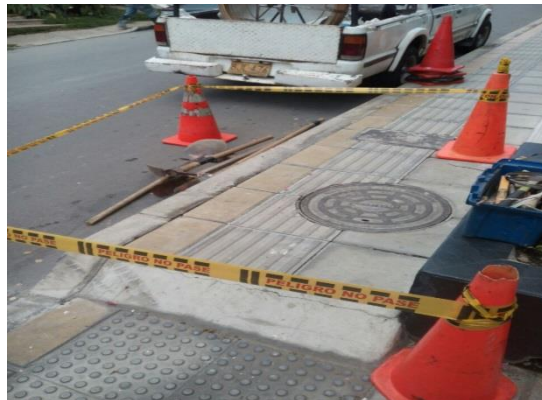
Figura 5. Señalización de las cámaras
Fuente: Autor

El contratista, mantuvo la cinta de señalización durante el tiempo que intervino las cámaras, como se observa en la figura 5.

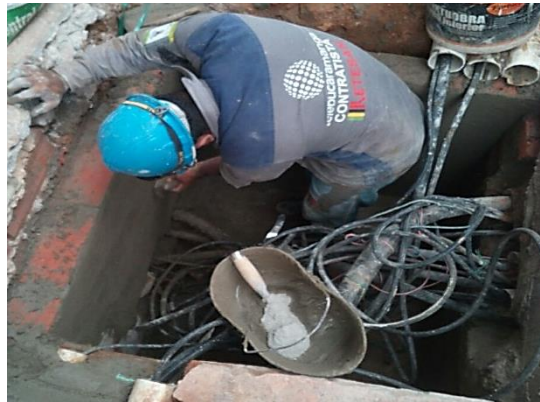
Figura 6. Mampostería y friso de cámara
Fuente: Autor

Las paredes se frisaron con mortero 1:3 de aproximadamente 0.20m de espesor, cuidando de dejar una superficie que guarde la verticalidad y forma longitudinal mostrada en los planos como se observa en la figura 6.

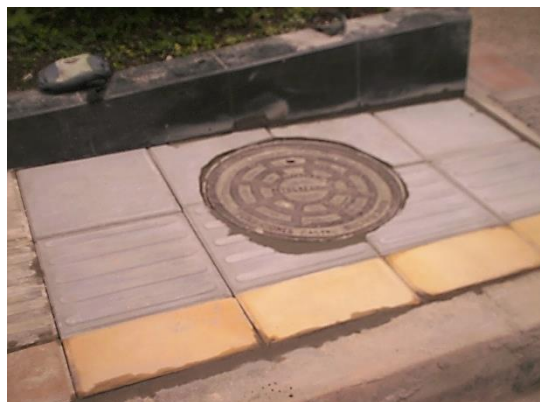
Figura 7. Reposición de anden
Fuente: Autor

Esta actividad consistió en la reparación del pavimento, andenes y zonas verdes existentes en todos los sitios afectados por la construcción de canalizaciones telefónicas, restituyendo las condiciones iniciales con los mismos materiales, dimensiones y especificaciones del existente, como se muestra en la figura 7.

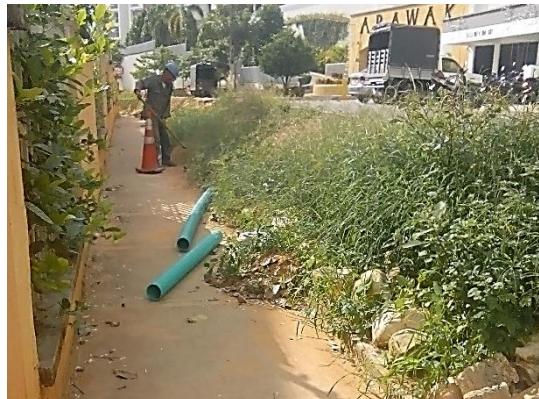
Figura 8. Localización y replanteo
Fuente: Autor

Teniendo en cuenta este altercado para el tendido de la red, el contratista realizó la respectiva localización y replanteo, comenzando con la limpieza del sitio, ver figura 8.

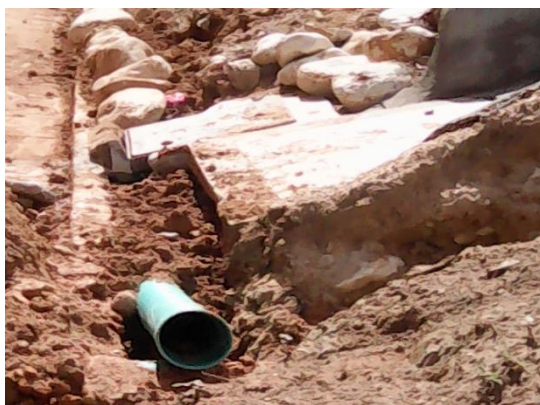
Figura 9. Compactación de la canalización
Fuente: Autor

Finalmente, se procedió a rellenar y compactar la zanja donde quedó la nueva canalización, este procedimiento se hizo por tramos de trabajo como se puede observar en la figura 9. El material empleado para el relleno fue seleccionado de la excavación. Terminada la construcción de la nueva canalización, se dejó el lugar en óptimas condiciones sin obstrucción alguna.

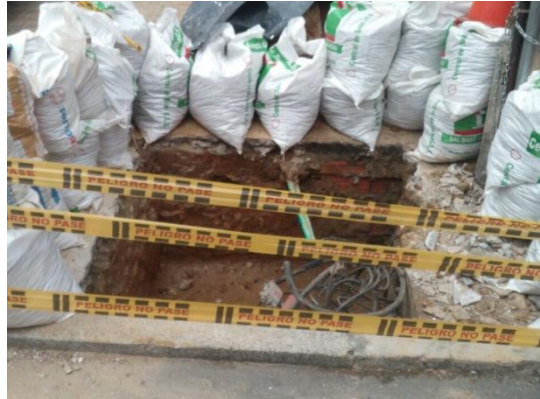
Figura 10. Demolición de cámaras
Fuente: Autor

La demolición y construcción de cámaras se hizo tomando las máximas precauciones evitando daños en los cables existentes y perjuicios al personal de las obras, ver figura 10.

El contratista, señaló las cámaras que se intervinieron, quitando la tapa, demoliendo la placa superior. El aro y la tapa de acero liviano se guardaron y posteriormente se utilizaron en la nueva cámara.

Al construir nuevamente la cámara sobre el eje de la canalización existente, se amarró y protegió la tubería interceptada durante la demolición de mampostería.

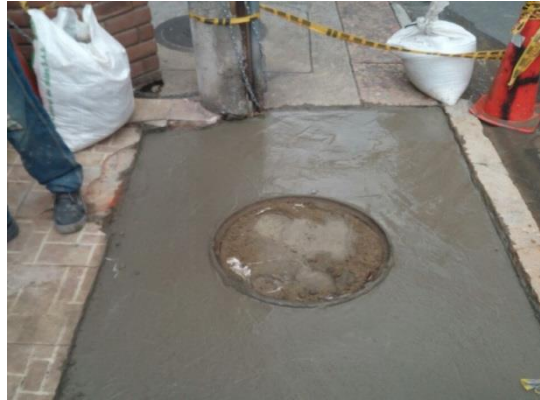
Figura 11. Fundida de placa superior
Fuente: Autor

Para las cámaras en andén el espesor de la placa superior es de 0.20m, se vació el hormigón en el sitio y fue de 245 kg/cm². El aro quedó embebido al momento de fundir la placa superior, el hormigón se vació en el sitio, como se puede observar en la figura 11. Se coloca la tapa de diámetro 0.60m.

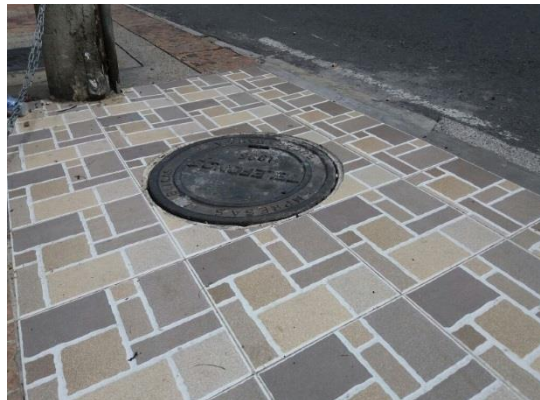
Figura 12. Reposición del andén
Fuente: Autor

Esta actividad consistió en la reparación de los andenes existentes en todos los sitios afectados por la construcción de las cámaras telefónicas. Como se muestra en la figura 12, se restituyó a las condiciones iniciales.

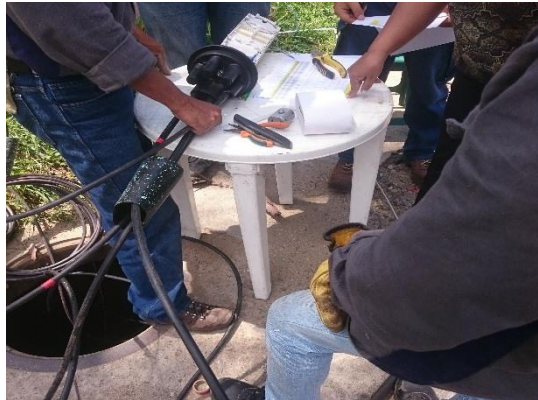
Figura 13. Explicación de la carta de conectividad
Fuente: Autor

Se realizan los empalmes primarios en los domos de distribución, los cuales, distribuyeron el cable de interconexión de la central telefónica hasta el usuario por medio de cables más pequeños (alimentación). Como se puede ver en la figura 13, el equipo de diseñadores realizó una explicación en terreno sobre las cartas de conectividad a los empalmadores, conociendo que hilos de fibra debieron empalmar para cada predio

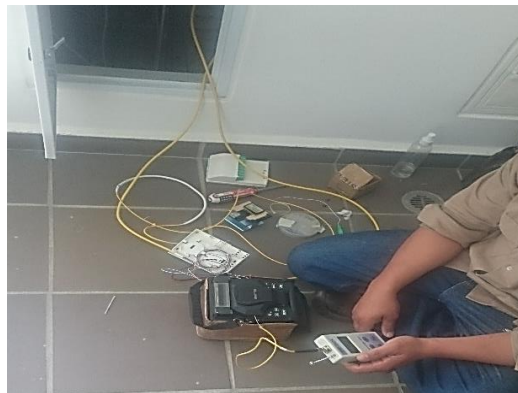
Figura 14. Empalme en caja de distribución
Fuente: Autor

Finalmente, se tendió el tramo de alimentación el cual llegó hasta la ubicación de las cajas de distribución, que son la parte terminal de la red de acceso FTTH, se realizó un empalme como se ve en la figura 14 permitiendo colocar en funcionamiento el servicio de voz y datos.

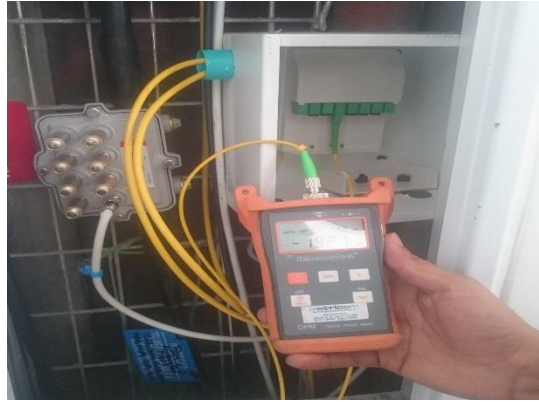
Figura 15. Pruebas con el OTDR

Desde la central telefónica se iluminó el puerto de la OLT disponible para el predio, esto permitió realizar las pruebas con el OTDR (Optical Time Domain Reflectometer), el cual, detectó de forma muy rápida las pérdidas en dB (decibeles) como se observa en la figura 15. En todas las pruebas que se realizaron los resultados fueron los esperados, arrojando pérdidas menores a los -23 dB.

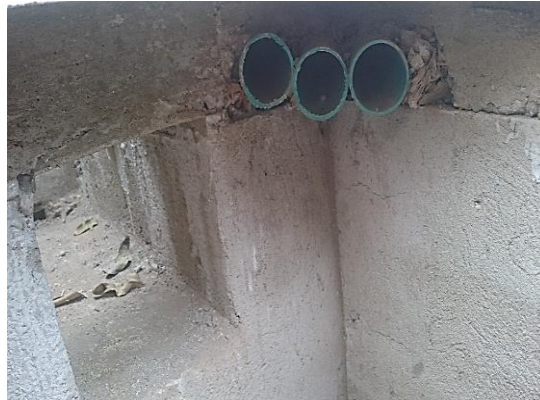
Figura 16. Ductería de 2"
Fuente: Autor

La base fundamento de cada armario AFO se encuentra comunicada con una cámara subterránea por medio de 3 ductos de 2" en PVC (policloruro de vinilo) donde se aloja el suministro de energía para el AFO y 2 ductos para los cables de cobre y fibra óptica (Figura 16), además tiene un cuarto ducto de 2" donde

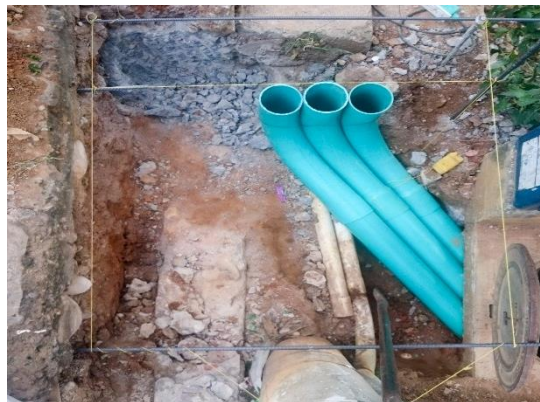
Figura 17. Ductería de 3" para las conexiones
Fuente: Autor

va el polo a tierra del equipo. Asimismo, tiene 3 ductos PVC de 4" para la fácil instalación de la red de cobre (Figura 17). En las zonas donde no se pudieron colocar los ductos de 4", se autorizó la construcción de un cárcamo de 0,30m x 0,40m x 1,00 m en ladrillo temosa macizo.

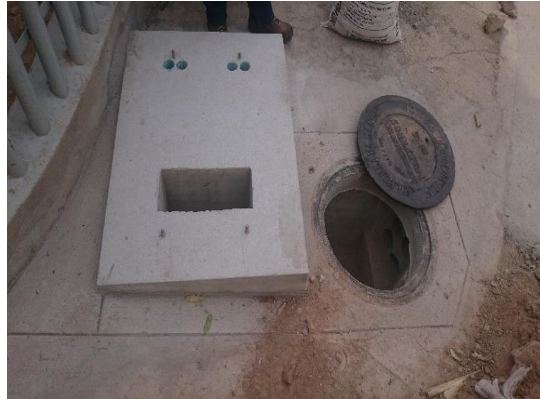
Figura 18. Base y cámara de AFO – 4649
Fuente: Autor

En el anexo A se puede observar las dimensiones de la base suministradas por el proveedor y se puede comparar con el anexo B que fueron las medidas tomadas de la base del AFO-4649.

El contratista, demolió la parte de la ductería dando solución al inconveniente de las medidas, como se puede observar en la figura 18, siendo ésta la entrega final de la base.

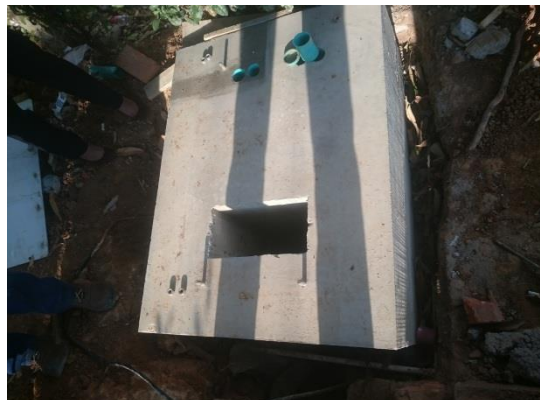
Figura 19. Problemas base AFO – 3640
Fuente: Autor

AFO CONJUNTO COMULTRASAN- 3640, se presentaron problemas similares a la construcción del AFO 4649, que después de curado el concreto se corroboró las medidas y no quedaron bien ubicados 2 ductos de 2", como se especifica el anexo C. Se tomó una fotografía para evidenciar el sitio correcto de los ductos, ver figura 19. Se hizo la observación al contratista, el cual realizó dichas correcciones a tiempo de la entrega.

Al observar el continuo inconveniente durante la fase de curado, se le recomendó al contratista diseñar una formaleta para la base, la cual sirvió de molde manteniendo en el sitio cada elemento. El contratista, entregó las otras bases sin ningún inconveniente.

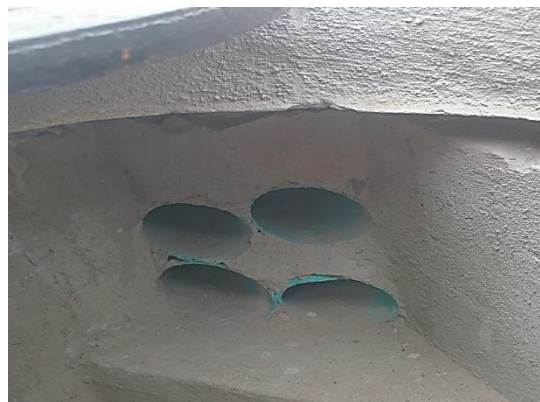
Figura 20. Ductería de rutas para los cables

Las paredes de la cámara se frisaron con mortero 1:3 impermeabilizado, de 0.20m de espesor promedio. La cámara tiene 4 entradas de ductos para las rutas de cables hacia los usuarios. Para su correcta ejecución los tubos fueron rematados a mitad de muro y posteriormente hasta empatar con el friso de la cámara, se formó un embudo bien liso, libre de asperezas que pueden dañar la cubierta del cable durante el tendido ver figura 20.

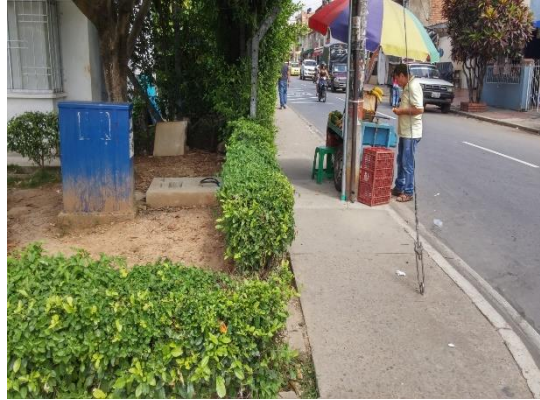
Figura 21. Andén intervenido en AFO 3640

Al andén se le aplicó una capa de 10 cm de hormigón de 3.000 PSI y se le construyó las juntas de dilatación que técnicamente se requieren, restituyendo las condiciones iniciales con los mismos materiales, dimensiones y especificaciones existentes.

En la figura 21, se puede evidenciar que se entregó el andén intervenido en excelentes condiciones. Esto fue de gran importancia para la aceptación de la obra.

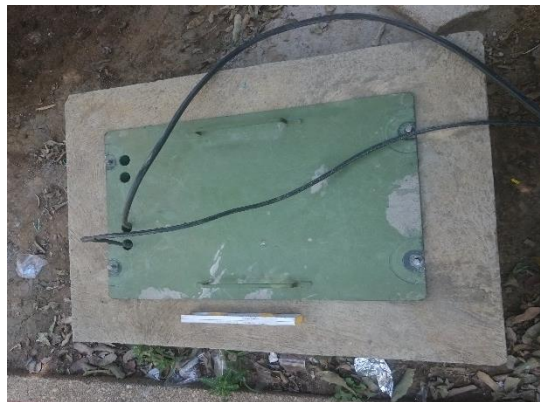
Figura 22. Acometida eléctrica

Se corroboró nuevamente la instalación de la acometida eléctrica (figura 22), el polo a tierra con su terminación de ojo de pescado, y los ductos, pernos y dimensionamiento de cada base estuvieran iguales a lo suministrado por el proveedor, también se verificó que las bases se encuentren a nivel, permitiendo al equipo funcionar en óptimas condiciones ver figura 23.

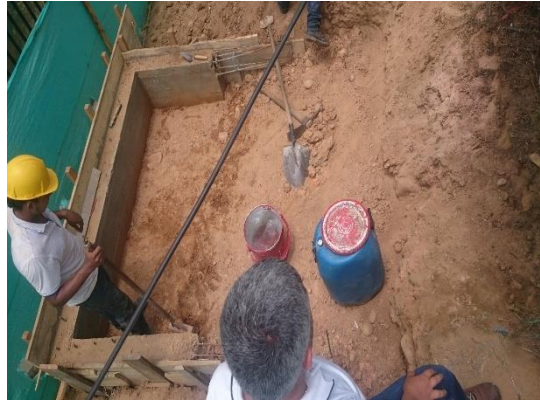
Figura 26. Compactación
Fuente: Autor

El contratista, removió la masa del suelo, delimitando la zona donde se construyó la base de apoyo del equipo RSU. Seleccionó, cargó, transportó y botó el suelo inadecuado para rellenos, con el material que conservó se dirigió a realizar de manera manual la compactación, controlando previamente el contenido de humedad del suelo. (ver figura 26)

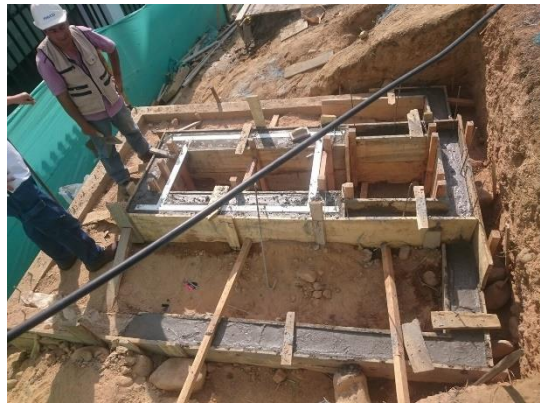
Figura 27. Viga para el equipo RSU
Fuente: Autor

Se colocó primero la manga delimitando la ubicación de la viga, posteriormente se construyó dos vigas base de apoyo del equipo RSU, con dimensiones 0.40m de alto x 0.20m de ancho, en concreto reforzado de 3500PSI y refuerzo longitudinal con 4 varillas de $\frac{1}{2}$ " y el transversal por estribos de $\frac{3}{8}$ " cada 0.15 m. Las vigas base quedaron embebidas y perfectamente niveladas, garantizando que el equipo RSU funcione en óptimas condiciones. Entre las vigas base de apoyo, se formó un cárcamo que permitió el ingreso y ubicación de los cables de cobre y la fibra óptica, como se observa en la figura 27.

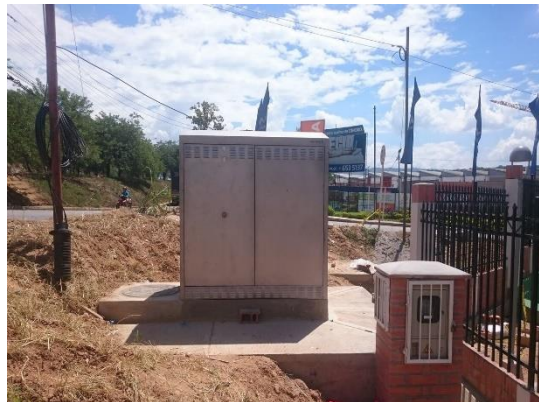
Figura 28. Equipo RSU en funcionamiento
Fuente: Autor

Una semana después terminada las obras civiles y cumpliendo con el cronograma previsto, se pudo instalar y poner en funcionamiento el equipo RSU, sin ningún inconveniente como se puede observar en la figura 28.

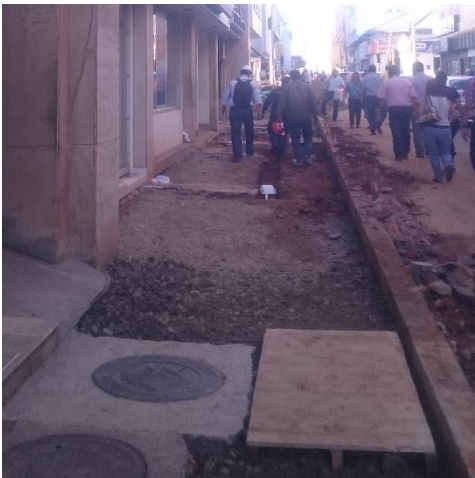
Figura 29. Recorrido en la carrera 19 con calle 34

Se hizo un recorrido previo con el contratista por la carrera 19 entre calle 33 a la 35, se realizó el inventario de la red de comunicaciones que posteriormente se subterranizó como se observa en la figura 29. Durante el recorrido se tomó nota del estado de las cámaras, ocupación de ductería, número de pares de cobre tendidos de forma aérea y canalizada, como se puede ver en la figura 30. El contratista, realizó el respectivo replanteo y dio a conocer los lugares donde se construyeron las nuevas cámaras y la canalización, haciendo el desmonte del tendido aéreo.

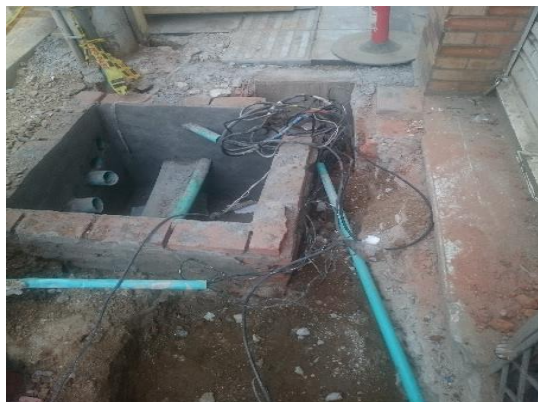
Figura 31. Construcción cámara

Por la gran ocupación de las redes subterráneas que pasan por este sector, se le indicó al contratista construir nuevas cámaras, tipo f andén y otras de 0.60 x 0.60m, con su respectiva canalización, ver figura 31.

Realizó la placa superior con la misma pendiente del terreno con espesor de 0.15m, el concreto se vació en el sitio, embebiendo el aro en hierro fundido tipo liviano. La tapa tiene impresa el año de construcción de la cámara.

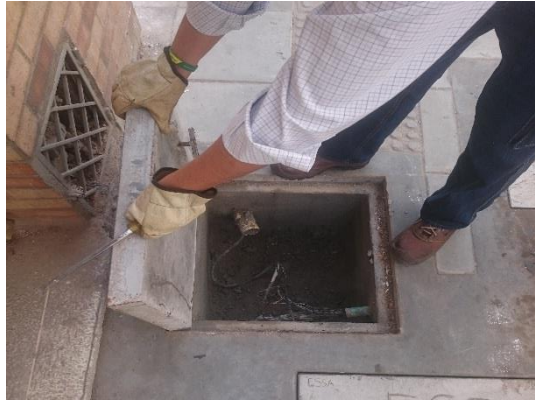
Figura 32. Cámara 0.60 x 0.60m
Fuente: Autor

Las cámaras de 0.60 x 0.60m no tienen placa superior y su tapa es de concreto prefabricado, la cual, tiene inscrito el nombre de la empresa. Ver figura 32.

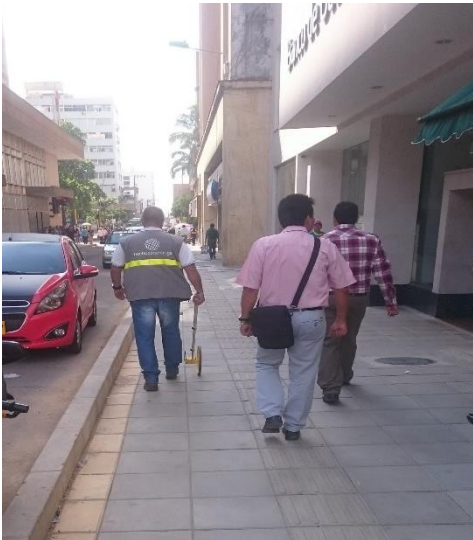
Figura 33. Recorrido de entrega en la carrera 19 con calle 34
Fuente: Autor

Culminada las obras civiles, el contratista envió los formatos de actividades, se analizaron sacando las cantidades de obra, se programó la visita de recibido de obra. Como se puede observar en la figura 33 con ayuda del odómetro se corroboró que la distancia entre cámaras correspondiera a la canalización entregada.

El perfecto estado de los andenes manipulados durante la construcción fue el último factor que se tuvo en cuenta para recibir la obra.
