**DETERMINAR EL ÍNDICE DE RUGOSIDAD IRI Y DESARROLLAR UN MANUAL  
PARA EL EQUIPO MERLÍN**

**Universidad Pontificia Bolivariana**

**Facultad de Ingeniería Civil**

**2018**

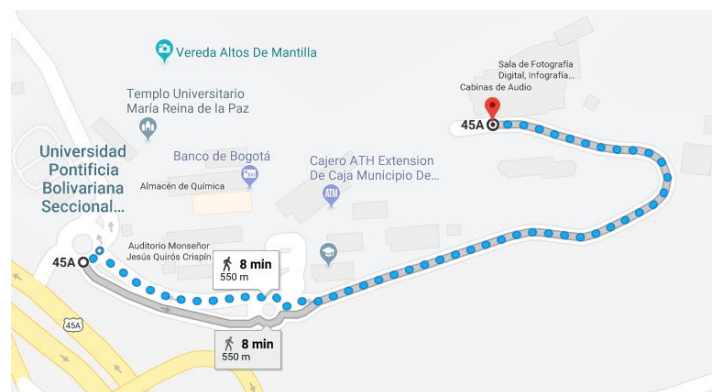
Imagen 1. Tramo desde la entrada hasta el edificio K

Se realizó la respectiva selección del sitio de trabajo, la cual será el tramo presente desde la entrada principal de la Universidad Pontificia Bolivariana hasta el edificio “K”, lugar correspondiente al alcance estipulado.

El tramo de estudio corresponde a la vía ubicada en la Universidad Pontificia Bolivariana entre la entrada de dicha Universidad hasta el Edificio “K” contempla la construcción de 600 m aproximadamente de pavimento flexible. El tramo presente cuenta con dos carriles en sentidos contrarios (imagen1, 2) con edades diferentes, como se puede observar en la tabla1, no cuenta con bermas ni cunetas.

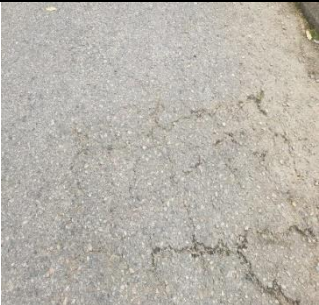
| Inventario de fallas | |
|---|---|
| | <p><b>Tipo de falla:</b> Fisuras en bloque</p> <p><b>Ubicación:</b> Frente a cafetería “i”</p> <p><b>Longitud:</b> 80cm</p> <p><b>Grosor:</b> Entre 1mm a 3mm</p> <p><b>Severidad:</b> Media</p> |

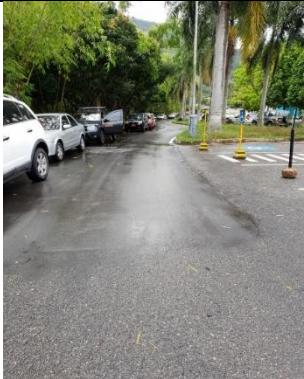
| Inventario de fallas | |
|---|---|
| | <p><b>Tipo de falla:</b> Parche</p> <p><b>Ubicación:</b> Desde entrada Universidad Pontificia Bolivariana hasta la glorieta.</p> <p><b>Longitud:</b> 100m</p> <p><b>Grosor:</b> 3m</p> <p><b>Severidad:</b> Media</p> |

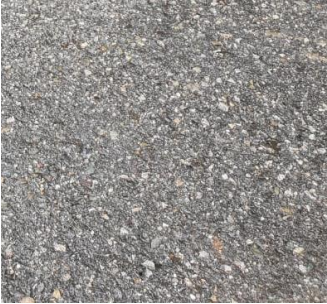
| Inventario de fallas | |
|---|---|
| | <p><b>Tipo de falla:</b> Perdida de agregados</p> <p><b>Ubicación:</b> Frente a la Biblioteca</p> <p><b>Longitud:</b> 400m</p> <p><b>Grosor:</b> 0,05m</p> <p><b>Severidad:</b> Alta</p> |

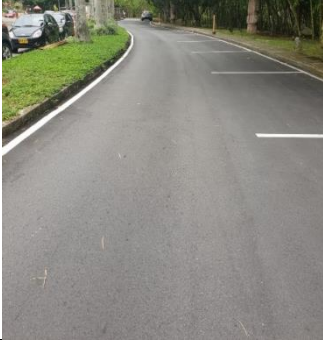
| Inventario de fallas | |
|---|---|
| | <p><b>Tipo de falla:</b> Ahuellamiento</p> <p><b>Ubicación:</b> Desde entrada Universidad Pontificia Bolivariana hasta la glorieta.</p> <p><b>Longitud:</b> 100m</p> <p><b>Profundidad:</b> Entre 10mm a 25mm</p> <p><b>Severidad:</b> Media</p> |

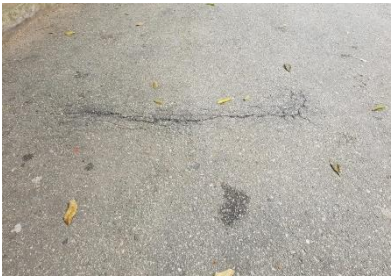
| Inventario de fallas | |
|---|---|
| | <p><b>Tipo de falla:</b> Abultamiento</p> <p><b>Ubicación:</b> Frente a los patos</p> <p><b>Longitud:</b> 1 m</p> <p><b>Profundidad:</b> 10mm a 20mm</p> <p><b>Severidad:</b> Media</p> |

- Es posible reflejar que se presentaron problemas en las capas inferiores del pavimento debido a que se evidenciaron fallas de abultamiento y hundimiento.

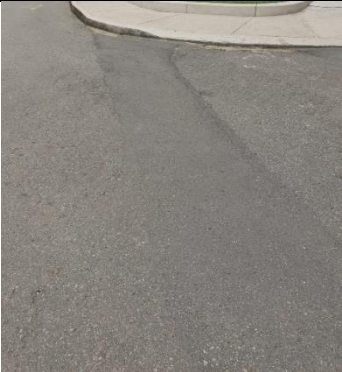
| | | <p><b>Tipo de falla:</b> Parche</p> <p><b>Ubicación:</b> Curva edificio “L”</p> <p><b>Longitud:</b> 4m</p> <p><b>Grosor:</b> 80cm</p> <p><b>Severidad:</b> Media</p> |

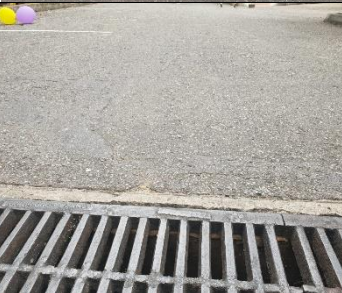
| | | <p><b>Tipo de falla:</b> Hundimiento</p> <p><b>Ubicación:</b> Frente a los patos</p> <p><b>Longitud:</b> 1m</p> <p><b>Profundidad:</b> Entre 20mm a 40mm</p> <p><b>Severidad:</b> Media</p> |

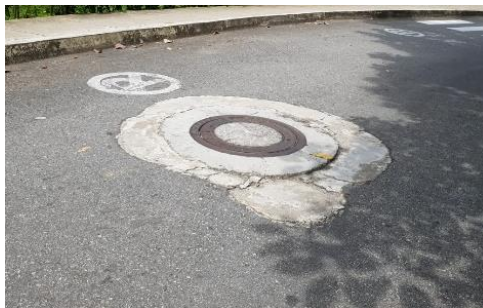
Imagen 3. Tapa de alcantarilla Fuente: Elaboración propia

Las singularidades superficiales son cualquier alteración del perfil longitudinal del camino que no provenga de fallas constructivas y que incremente el valor del IRI en el tramo en que se encuentra. Ejemplo: (reductores de velocidad, alcantarillas, tapas de alcantarillas etc...) los puntos que se ubicaron sobre las singularidades mencionadas no se tendrán en cuenta. [4]

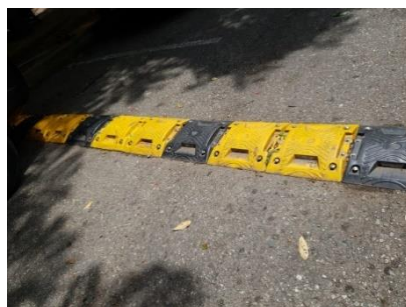
Imagen 4. Reductor de Velocidad Tipo 2. **Fuente: Elaboración propia**

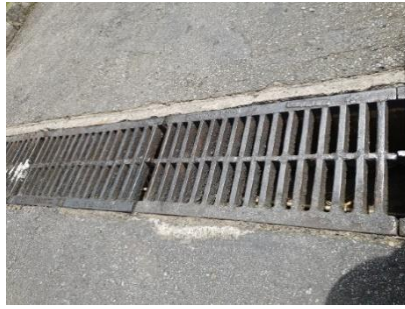
Imagen 5. Tapa de alcantarilla tipo rejilla. Fuente: Elaboración propia

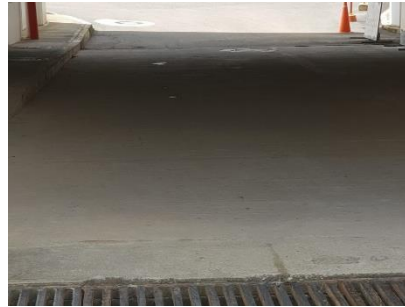
Imagen 6. Tramo en concreto. Fuente: Elaboración propia

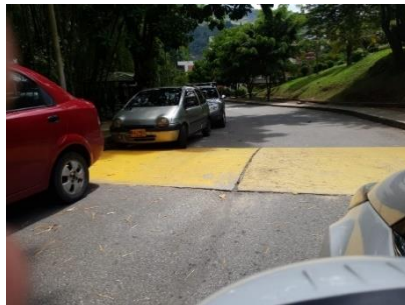
Imagen 7. Reductor de velocidad tipo 1. Fuente: Elaboración propia
