**PRACTICA EMPRESARIAL
SEGUIMIENTO TÉCNICO DE LOS PROYECTOS DESARROLLADOS POR
CAJA HONOR**

**ANDRES FERNANDO JEREZ CORDERO
ID: 000201530**

**UNIVERSIDAD PONTIFICIA BOLIVARIANA
ESCUELA DE INGENIERÍAS
FACULTAD DE INGENIERÍA CIVIL
SECCIONAL BUCARAMANGA
2016**

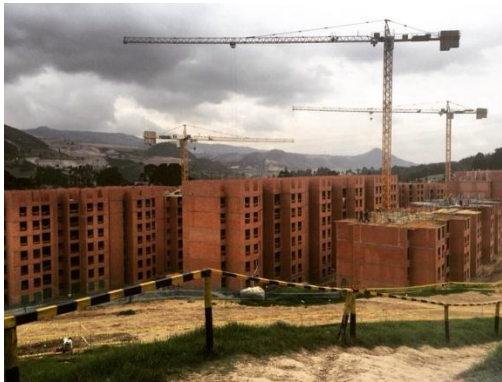
Figura 2. Proceso constructivo en mampostería estructural – proyecto Cantarrana.

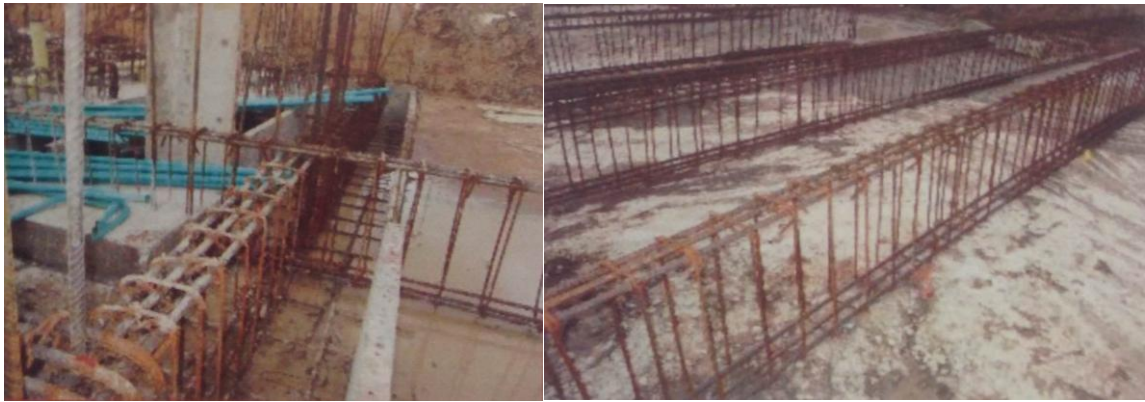
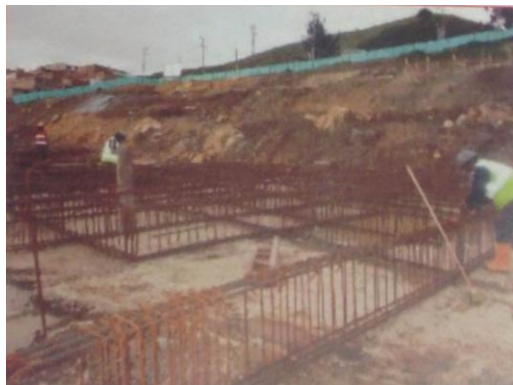
Figura 3. Inconvenientes con la cimentación

- **Edificio M – Inconvenientes con la cimentación:**

En el primer tramo se estaba montado la armadura de cimentación y se observó que el acero presentaba óxido, el cual no debía utilizarse sin limpiar y cepillar el óxido.

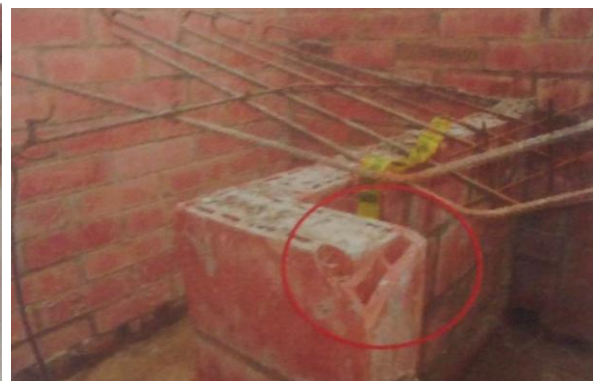
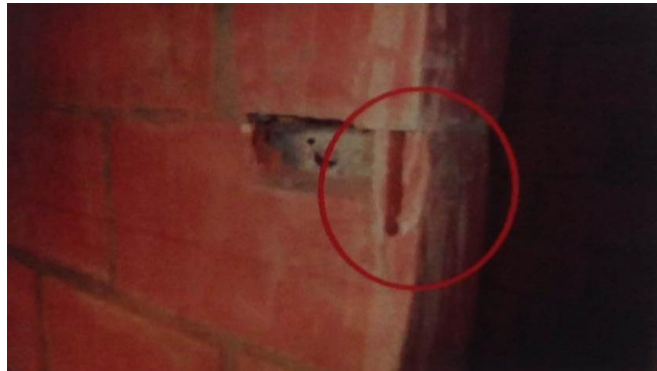
Figura 4. inconvenientes muros de mamposteria

- **Edificio J – Inconvenientes con el muro de mampostería armada:**

- En general se observó el estado de los bloques de arcilla encontrando un elevado número de bloques dañados, rotos y desportillados, lo que generó inquietudes respecto al proyecto ya que las viviendas se entregaron sin acabados en los muros y se trataba del producto final que recibieron los clientes.

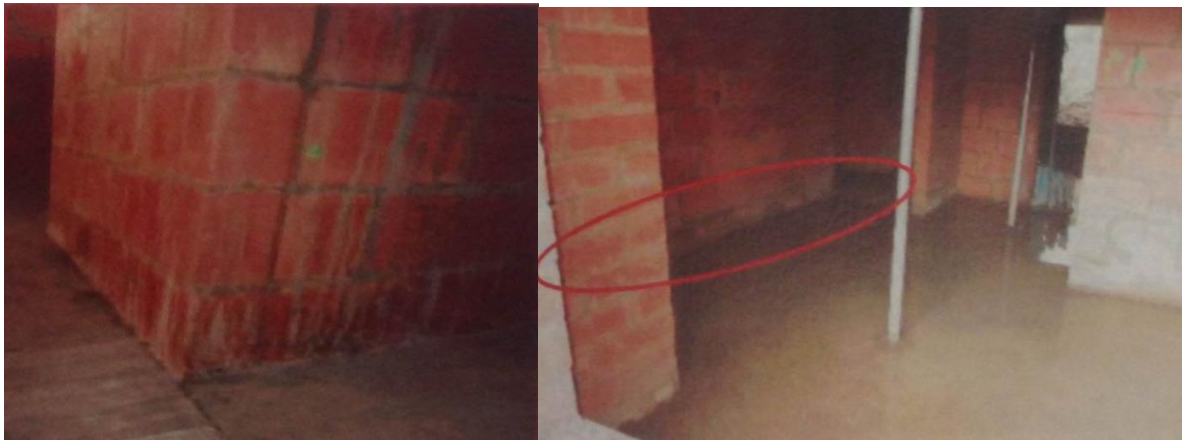
Figura 5. Humedad en las paredes

- Se contempló que en el interior de las viviendas los muros de mampostería estaban muy sucios.
- Algunas viviendas tenían piezas de bloques de arcilla rotas.
- La parte inferior de los muros debido al agua existente en el suelo, absorbió humedad y los bloques de arcilla al estar en contacto con esta agua acabaron con manchas las cuales son muy difíciles de eliminar.

Como conclusión de las visitas realizadas, se evidenció que era necesaria la revisión de pequeños detalles tales como ladrillos con golpes y fisuras, humedad en las paredes y terminaciones de las escaleras entre otros, a lo que se recomendó cambiar y reparar todas las imperfecciones para poder recibir la obra y generar el pago correspondiente. De la misma manera se realizaron visitas para revisar la seguridad industrial de la obra observando las obligaciones de los patrones (constructora), de los trabajadores, la higiene del lugar de trabajo (orden, distribución de los campamentos y limpieza) y las normas generales, basados en la resolución número 02400 de 1979 y manifestando lo observado en los informes de visita.

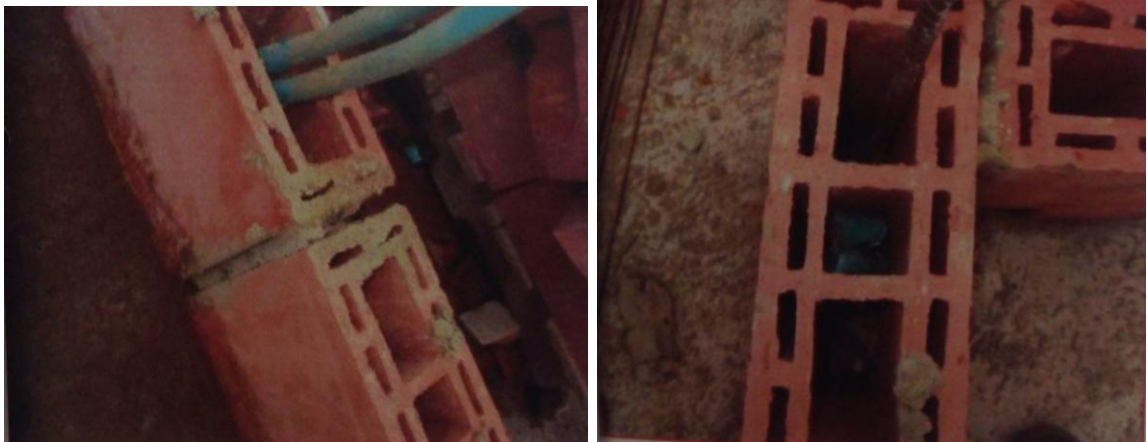
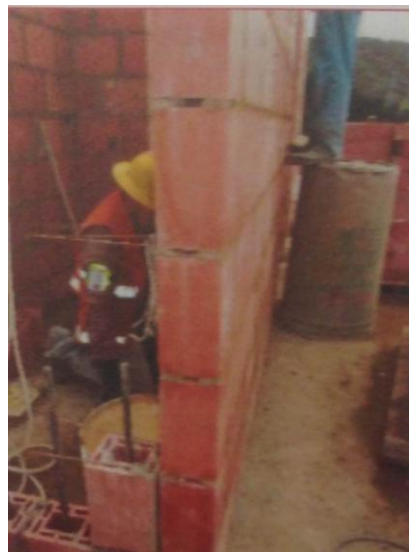
Figura 6. Construcción en mampostería

- La colocación de los bloques de arcilla no era la adecuada y se presentaron las siguientes inconsistencias:
 - o El mortero de pega es escaso tanto en juntas horizontales como en las verticales y si en el interior el mortero es escaso no se consigue un muro resistente.
 - o Los huecos de los bloques de arcilla fueron rellenos de recortes de materiales y escombros.

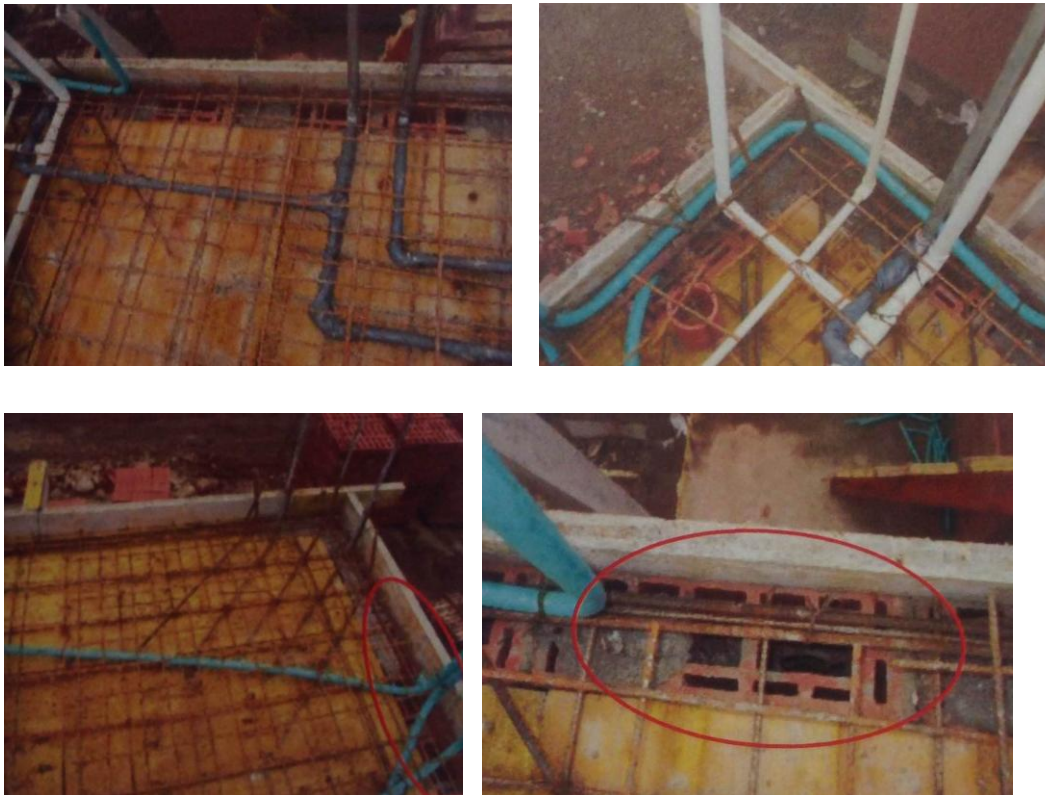
Figura 7. Armado de la placa

- **Edificio J – Inconvenientes con las placas armadas entre pisos:**

Se revisó el estado de la armadura de las placas antes de fundir el concreto encontrando lo siguiente:

- No se habían rellenado los huecos de los bloques del muro perimetral con mortero grout donde debe apoyarse la placa entre pisos, considerando esta incidencia como grave.
- Se veían algunos conductos de instalaciones pegados a la formaleta de madera quedando tubos vistos y/o poco protegidos.
- Los separadores de armadura inferior y superior eran del material PVC.

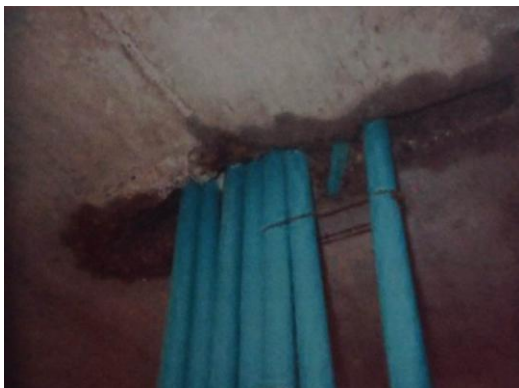
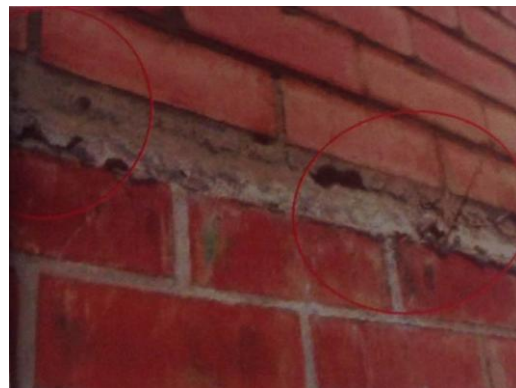
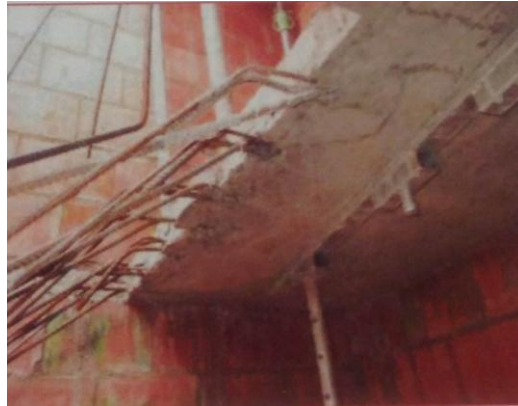
Figura 8. Armado de la placa y pasa tubos.

- Se evidenció la falta de pasatubos para instalaciones en las placas de pisos.
- Se utilizó alambre para atar los tubos de las instalaciones siendo mas conveniente utilizar abrazaderas de plastico para evitar su deterioro.
- El estado exterior de las placas de los pisos dejó a la vista las armaduras y el alambre atado.

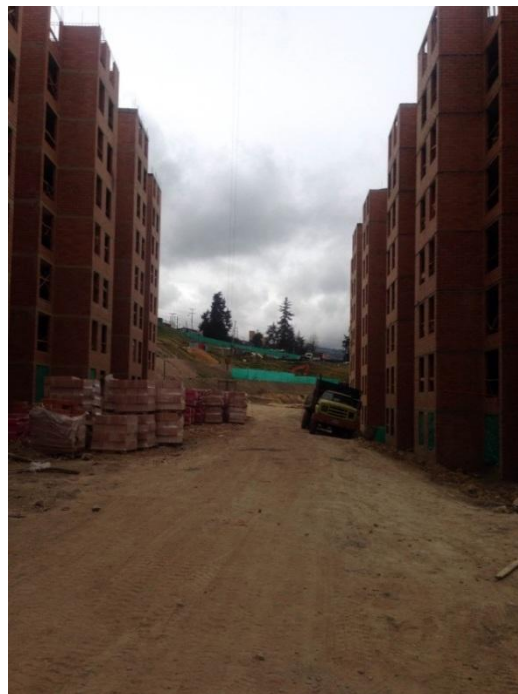
Figura 9. Vías de acceso principal al proyecto Cantarrana.

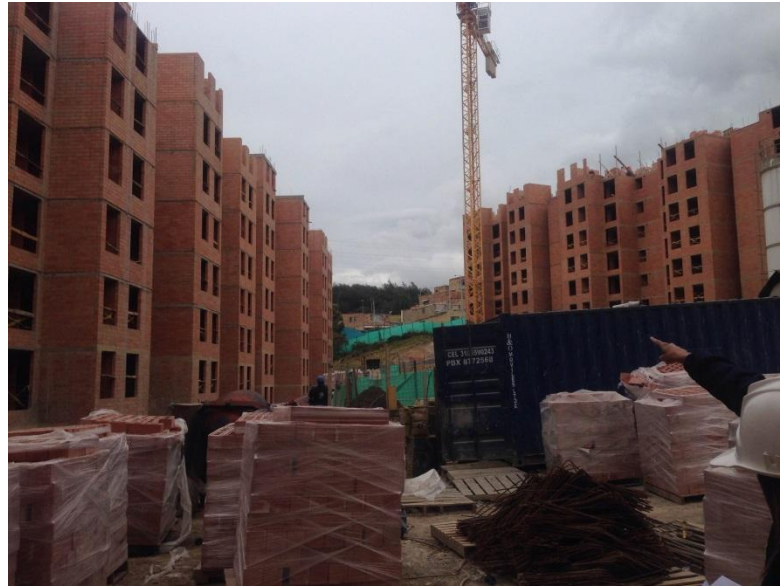
Figura 10. Suministro de materiales y su buena conservación ya que los apartamentos se entregan con mampostería a la vista.

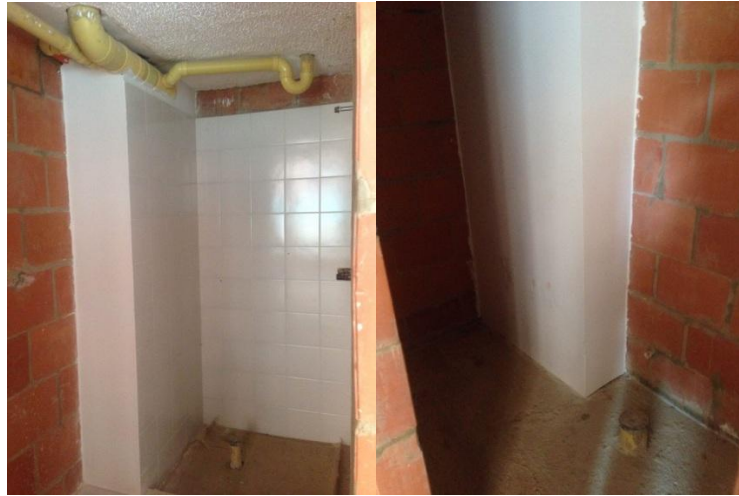
Posterior al seguimiento de obra que se realizó en vista al informe expuesto anteriormente se modificó el contrato ya que surgieron inconvenientes y cambios necesarios para su ejecución. En primer lugar, se hizo un estudio para examinar la viabilidad de la oferta presentada por la constructora para la conservación de las estructuras respecto al baño auxiliar, pues este fue contratado en obra negra con el enchape del baño más la boquilla de la ducha como se observa en la figura (11) para que los beneficiarios lo pudieran construir a futuro, y ya que la construcción fue hecha en mampostería se podrían presentar problemas de humedad o filtración afectando la estructura para lo que se recomendó que los muros internos de la ducha fueran impermeabilizados a 1.05 metros de altura al igual que el piso del baño auxiliar para las 800 viviendas tipo apartamento.

Figura 11. Baño principal con terminados y baño auxiliar sin acabados.

Para no afectar el presupuesto contratado la constructora ofreció cambiar el enchape del baño y la boquilla de la ducha por la impermeabilizada de los muros internos de la ducha de 1.05 metros de altura y del piso del baño, donde se procedió a realizar el análisis de precio unitario y el presupuesto aproximado al valor real para lo que se tuvo en cuenta el producto Sika1 (ver anexo 1) con la finalidad de dar un cálculo del valor de la modificación del contrato.

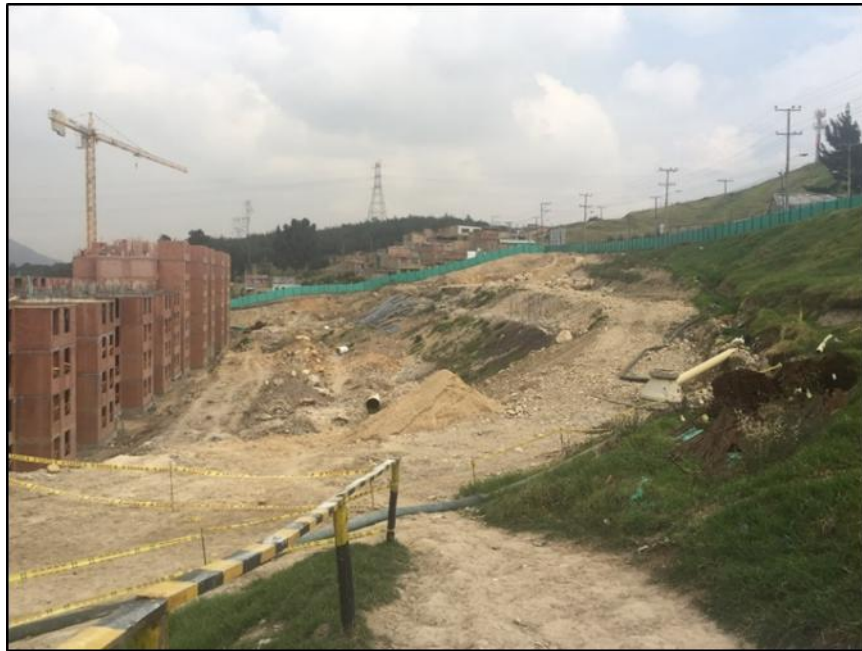
Como segundo inconveniente, en el proceso constructivo de las edificaciones se presentaron problemas en el inicio de dos torres ya que este punto lo atravesaba una tubería de alcantarillado la cual no se tenía prevista y generó deslizamiento y atraso en la programación de la obra. Para dar solución fue necesario establecer comunicación con el alcantarillado de Bogotá para que fuera posible desviar la ruta de la tubería lo que requirió la elaboración de un talud por parte de la constructora, quien se retrasó en su elaboración en razón a que estaba en proceso de diseño del talud y se encontraba a la espera de la aprobación del mismo, con el fin de corroborar que cumplieran con la norma las áreas de los apartamentos y la nueva ruta ofrecida por el alcantarillado.

Figura 12. Torres P y O con problema con la elaboración del talud.

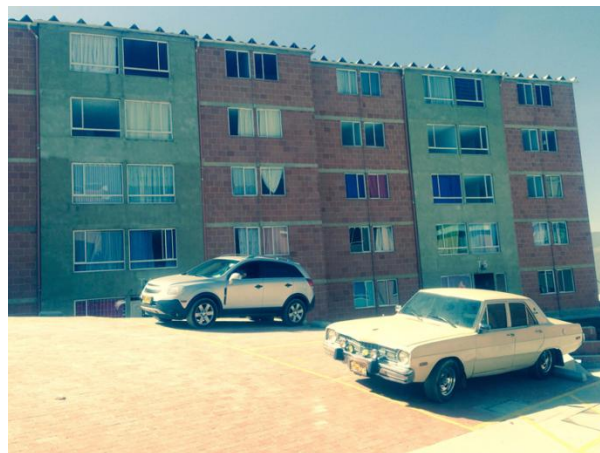
Figura 13. Proceso constructivo en mampostería estructural – proyecto Mirador del Parque.

Lo más destacado respecto de esta construcción es el sistema conocido como “Placa Fácil” la cual representa un proceso poco conocido en materia de edificación pero cumple con la Normal NSR-10 ya que es liviano y resistente lo que reduce los gastos de construcción.

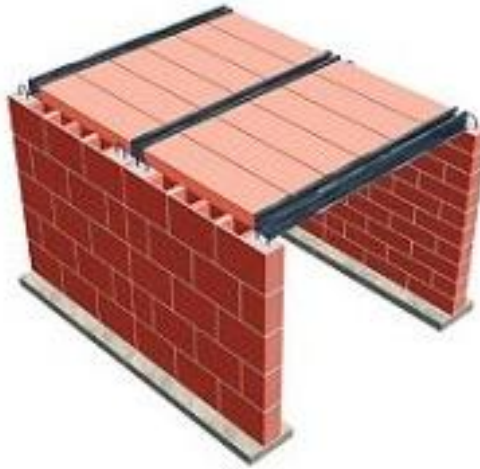
Figura 14. Placa Fácil.

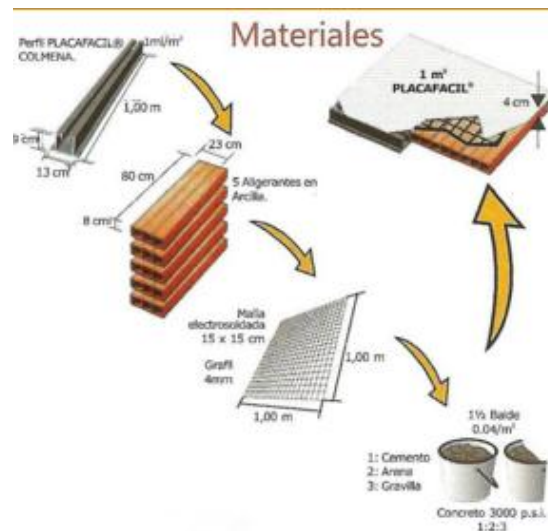
El sistema “Placa Fácil” consta de una serie de perfiles metálicos que conforman el soporte estructural de los demás componentes de la solución con bloques que sirven como aligerante o formaleta, y el sistema lo complementa la malla de refuerzo y una capa de concreto de compresión razón por la que su construcción es sencilla y no demanda formaletas ni mano de obra especializada.

Figura 15. Materiales empleados para la construcción de la Placa “Fácil”

Los bloquelones o aligerantes en arcilla sirve de formaleta en la etapa constructiva como aligerante de la placa, y generan una superficie inferior de acabado, con dimensiones de 80cm x 23cm x 8cm proporcionándole un peso unitario de 11 Kg.

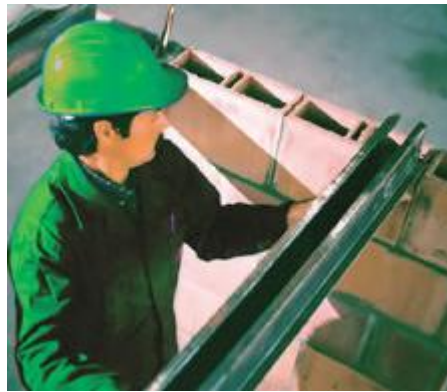
Se verifica que la luz o distancia entre los apoyos de la estructura no superen los 4.20 mt, cuando la distancia entre los apoyos supera los 2.50 mt se requiere la implementacion de parales o tacos de guardia durante la etapa de construccion.

Se procede a instalar sobre los muros los perfiles metalicos a cada 89 cm entre los ejes.

Figura 16. Instalacion de los perfiles metalicos apoyados en los muros minimo a 1.5cm y maximo a 2.5 cm.

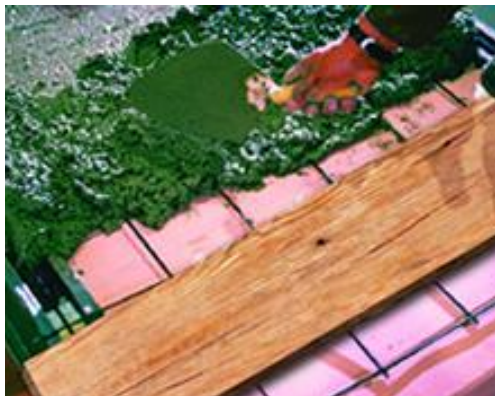
Posteriormente, se colocan los bloquelones o aligerantes en arcilla apoyados en las aletas de los perfiles, dando lugar a la formacion de una superficie en donde se coloca la malla electrosoldada y los ductos de tuberias sobre los prefiles o atraves de los perfiles y bloquelones.

Figura 17. Capas del proceso de instalación y suministro a la placa

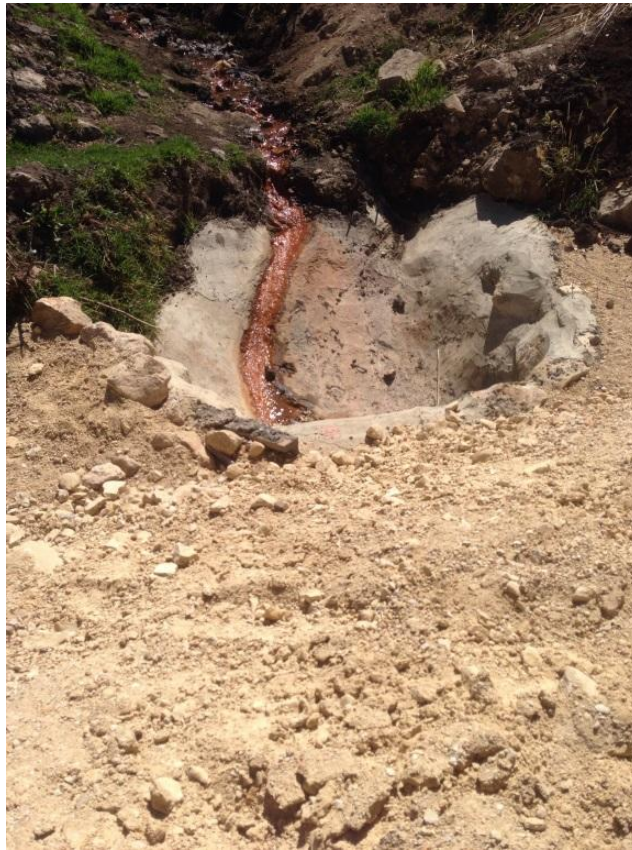
En las visitas realizadas se encontró que la vía de acceso principal era interrumpida por un nacimiento de agua y para la creación del acceso vial a la zona residencial se requería de la construcción de un puente o un box calvert minimizando los daños a la fuente hídrica, para lo que era necesario solicitar la aprobación y permisos de realización del diseño acordado ante el Instituto de Desarrollo Urbano (IDU) y la Secretaria de Ambiente y Acueducto que son los entes encargados de las fuentes hídricas en el municipio Bogotá.

Figura 18. Nacimiento de agua.

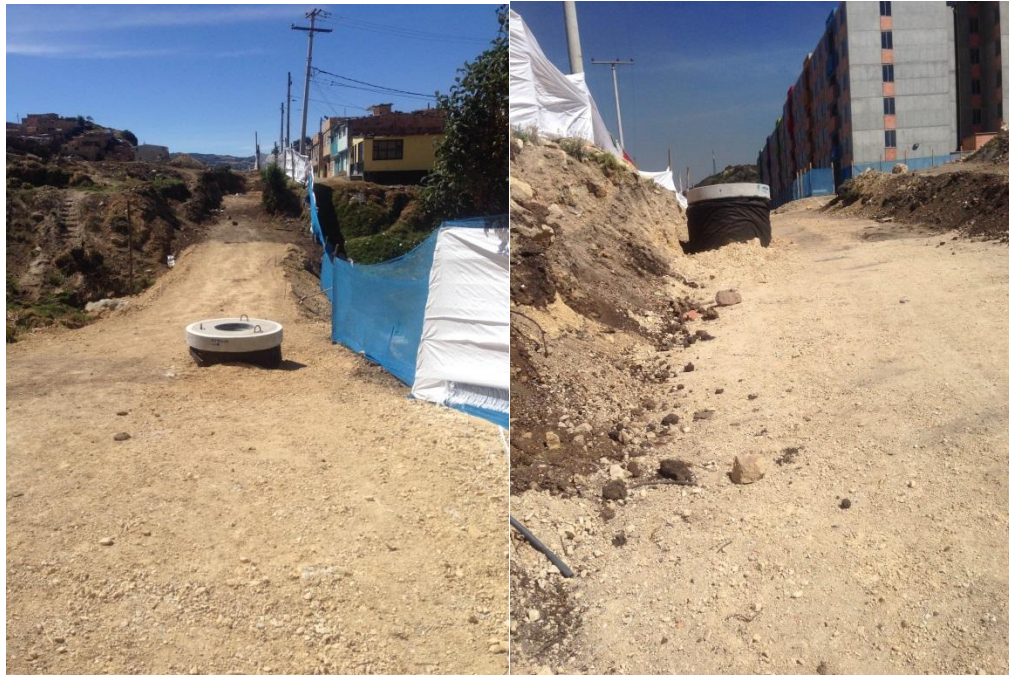
Figura 19. Vía de acceso principal proyecto Mirador del Parque.

El acceso vial era necesario para permitir el ingreso tanto al proyecto Mirador del Parque como al proyecto aledaño Brisas de Arcoíris en los que fueron aprobados distintos diseños como propuesta de solución a la problemática vial, de manera que se procedió a establecer comunicación con ambas constructoras con el objeto de concluir un diseño en común y se optó por la construcción de un box calvert, ya que la fuente hídrica tiene un flujo mínimo y por su economía debido a que en comparación con el diseño del puente este reducía los costos de construcción y de igual forma permitiría el acceso a las zonas residenciales, de manera que el diseño fue expuesto ante las entidades encargadas de proveer los permisos y al momento de la terminación de la práctica se encontraba en proceso de estudio para su desarrollo.

Fue aprobado como diseño por las dos constructoras un Box Calvert ya que este es elaborado en concreto reforzado y puede ser prefabricado, además se compone de un sistema modulado en el que cada sección se conecta con otra y a su vez se empalma con otra a través del espigo el cual es un sellante bituminoso formando un sello hidráulico hermético creando un túnel.

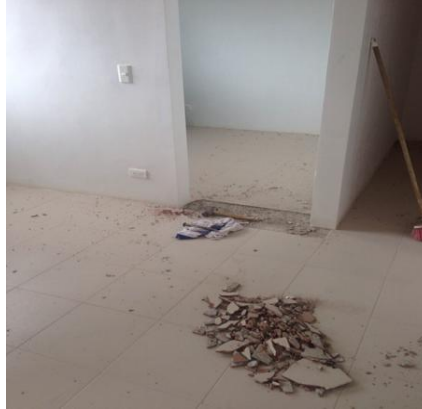
El tiempo transcurrido tras la entrega de la obra generó dificultades en cuanto a la post – venta del proyecto pues se presentaron quejas y reclamos por parte de los propietarios.

Figura 21. Arreglos necesarios durante la post - venta.

Razón por la que se realizaron vistas de obra para inspeccionar los daños de los apartamentos y las zona comunes certificando que eran necesarios unos arreglos en relación a la iluminación del conjunto y reparaciones de paredes y pisos por fisuras en algunos de los inmuebles, dándole traslado a la constructora para que diera pronta solución a las averías de las viviendas, teniendo en cuenta que los daños a reparar fueran por desgaste del material y no por el mal uso de los propietarios.

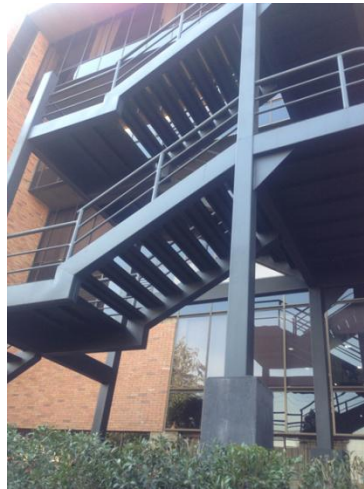
El proyecto interno escalera de emergencias tuvo como objetivo el diseño y construcción de la escalera de emergencias para la sede principal de Caja Honor la cual se realizó en estructura metálica con cimientos en concreto, la construcción consistió en tres niveles de altura en estructura metálica y basados en la norma NSR-10 en su capítulo F, esta exige la supervisión técnica de la estructura en el área de soldadura.

Figura 22. Estructura metálica.

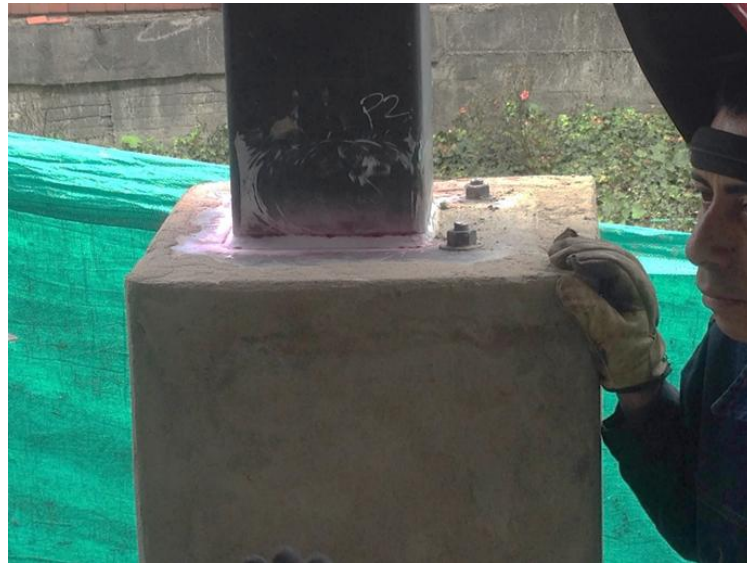
La observación de soldadura y las inspecciones visuales de soldadura en proceso o completas se utilizaron como el método básico para confirmar que los materiales, procedimientos y mano de obra estuvieran de conformidad con los documentos del proyecto, así como los ensayos no destructivos para las juntas soldadas o cordones de soldadura, de manera que el inspector realizó la verificación de soldadura mediante el método de las tintas penetrantes el cual es uno de los ensayos no destructivos más usados actualmente en la industria, pues las tintas penetrantes permiten detectar gran variedad de defectos como poros, picaduras y fisuras producidas por fatiga o esfuerzos térmicos y fugas en recipientes herméticos, entre otros; como se muestra en la figura (24 y 25) se certifica la inspección de por el supervisor técnico el cual empleó el método de las tintas y ya aplicado el revelador visualizó la falta de cordón de soldadura y la existencia de poros y fisuras, y puntos de la estructura en los cuales se necesita el cordón de soldadura y no se ha aplicado.

Figura 23. Método de tintas penetrantes para la inspección de soldadura para revelar la existencia de poros y fisuras.

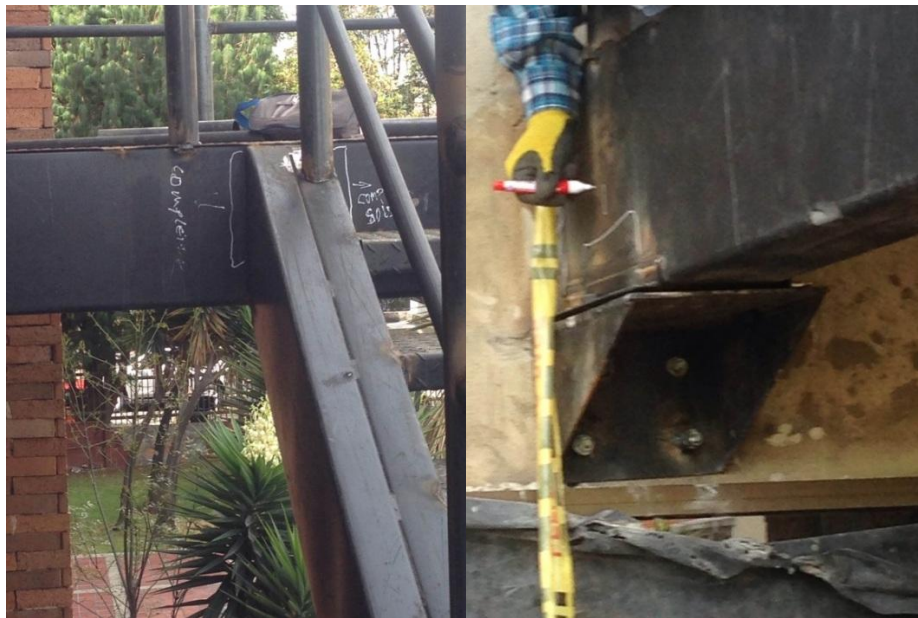
Figura 24. Detalles por el inspector en donde se evidencia la falta del cordón de soldadura

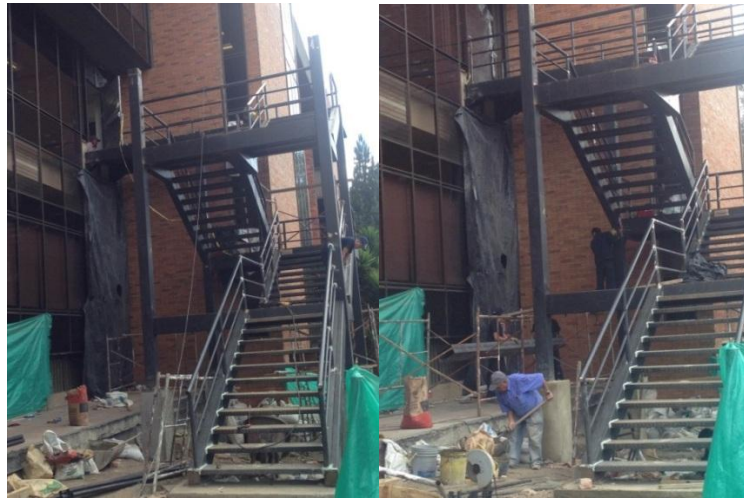
Para realizar la soldadura al material metálico de las escaleras fue necesario modificar el contrato, cambiando los horarios de los trabajadores lo que disminuyó el rendimiento de la obra, ya que realizaban el trabajo en horarios que no interfirieran con la entidad, prorrogando la entrega de la misma con el fin de evitar accidentes a los funcionarios internos, ya que la soldadura generó contaminación auditiva y la inhalación del humo, lo que no permitía el normal funcionamiento de los empleados de la entidad, así mismo pulir la soldadura y la pintada de la estructura provocó enfermedades a los mismos.

Figura 26. Proceso constructivo.
