**APOYO TÉCNICO EN LA INSPECCIÓN, DETERMINACIÓN Y ANÁLISIS DEL
ESTADO DE LA RED VIAL DEL MUNICIPIO DE BUCARAMANGA**

**PRESENTADO POR
ALBERTO MARIO CUADRADO OÑATE
ID. 000317212**

**UNIVERSIDAD PONTIFICIA BOLIVARIANA
FACULTAD DE INGENIERÍA CIVIL
BUCARAMANGA SANTANDER
2021**

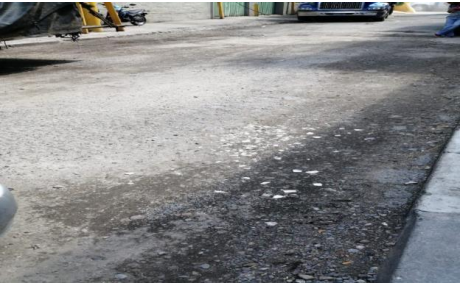
<p data-bbox="357 913 715 943"><i>Ilustración 11. Carrera 14 Calle 4</i></p>

<p>ESTADO ACTUAL DE LA INFRAESTRUCTURA EXISTENTE</p>	<p>Actualmente se evidencia que el tramo vial presenta descascaramiento y bache severidad alta. Problemática que afecta el tramo vial, cuya finalidad es permitir la circulación de vehículos, con niveles adecuados de seguridad y comodidad. Se requiere realizar el sistema constructivo para el mejoramiento de la carpeta asfáltica y estructura del pavimento flexible.</p>
<p>REGISTRO FOTOGRAFICO</p>

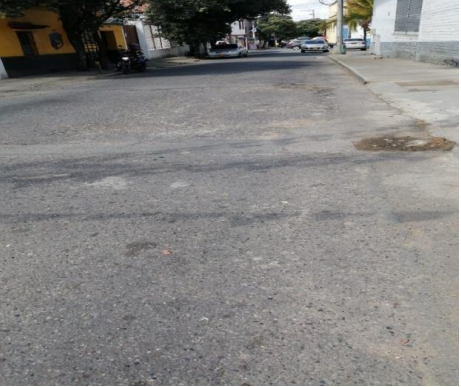
<p data-bbox="943 1395 1337 1424"><i>Ilustración 14. Carrera 14 Calle 3 y 4</i></p>
<p>BARRIO GIRARDOT</p>	
<p>ESTADO ACTUAL DE LA INFRAESTRUCTURA EXISTENTE</p>	<p>Actualmente se evidencia que el tramo vial presenta descascaramiento y bache severidad alta. Problemática que afecta el tramo vial, cuya finalidad es permitir la circulación de vehículos, con niveles adecuados de seguridad y comodidad. Se requiere realizar el sistema constructivo para el mejoramiento de la carpeta asfáltica y estructura del pavimento flexible.</p>

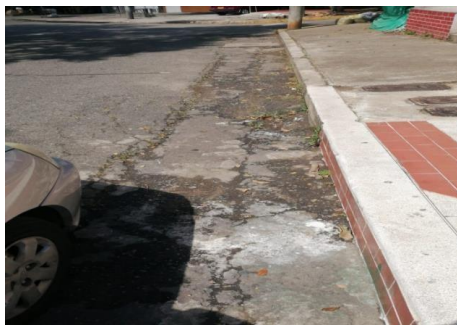
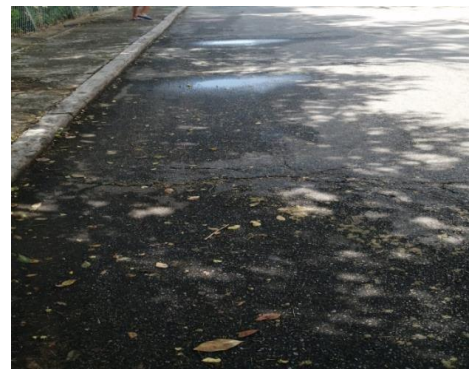
Actualmente se evidencia que el tramo vial presenta descascaramiento y bache severidad alta. Problemática que afecta el tramo vial, cuya finalidad es permitir la circulación de vehículos, con niveles adecuados de seguridad y comodidad. Se requiere realizar el sistema constructivo para el mejoramiento de la carpeta asfáltica y estructura del pavimento flexible.

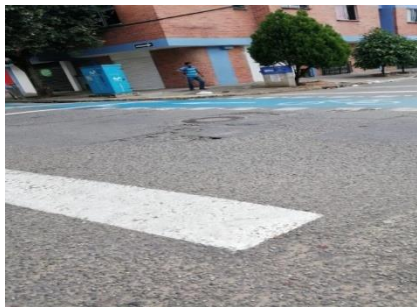
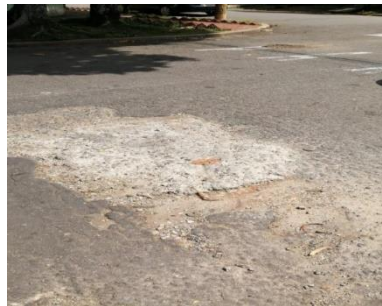
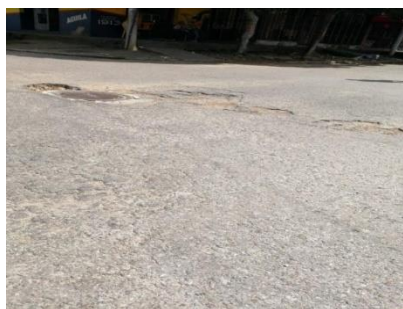
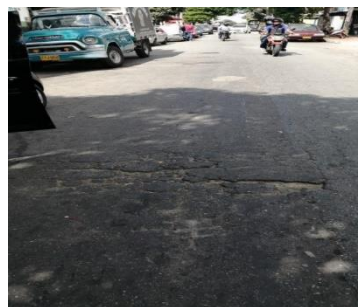
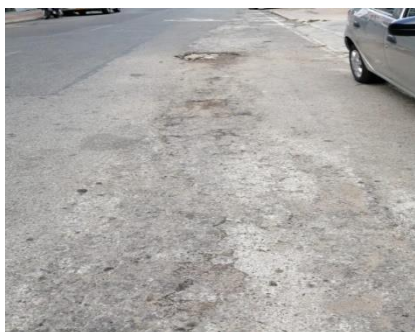
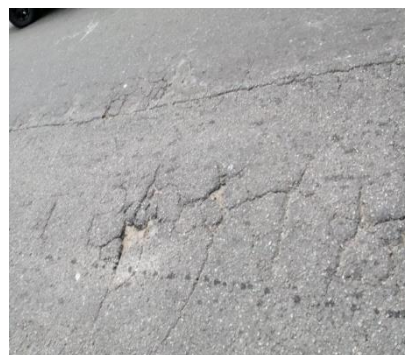
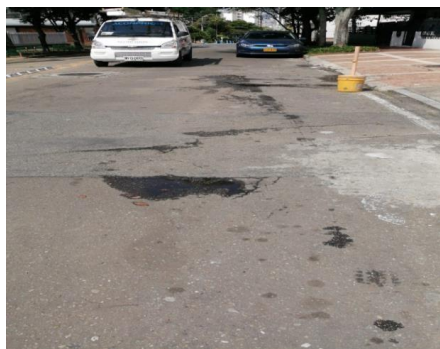
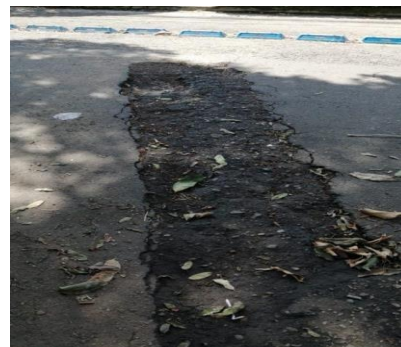
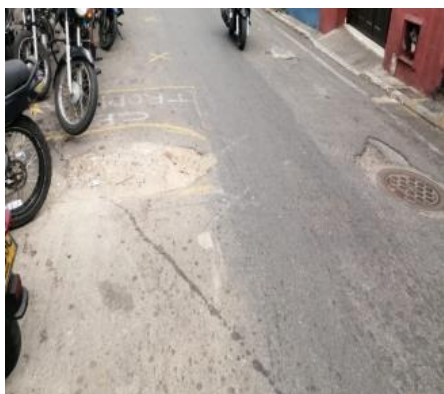
Actualmente se evidencia que el tramo vial presenta descascaramiento y bache severidad alta. Problemática que afecta el tramo vial, cuya finalidad es permitir la circulación de vehículos, con niveles adecuados de seguridad y comodidad. Se requiere realizar el sistema constructivo para el mejoramiento de la carpeta asfáltica y estructura del pavimento flexible.

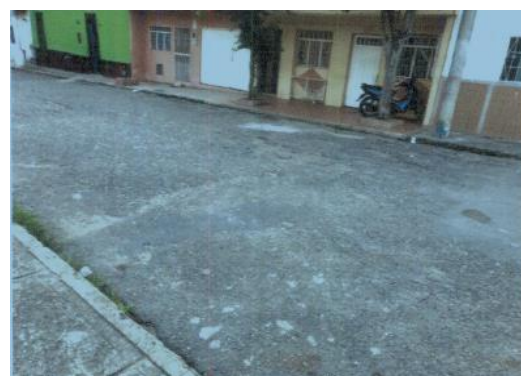
Ilustración 37. Calle 7 entre Carreras 12 y 13

Actualmente se evidencia que el tramo vial presenta debido al tráfico de vehículos de carga pesada. Problemática que afecta el tramo vial, cuya finalidad es permitir la circulación de vehículos, con niveles adecuados de seguridad y comodidad. Se requiere realizar el sistema constructivo para el mejoramiento de la carpeta asfáltica y estructura del pavimento flexible.

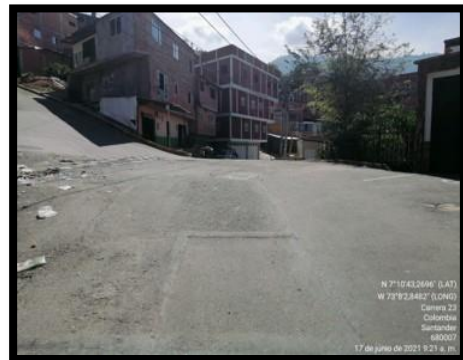
Ilustración 42. Registro fotográfico de antes

Ilustración 43. Registro fotográfico de antes

- Demolición de pavimento flexible entre abscisas K0+7,20m-K0+130,00m.

- Excavación para instalación de base granular, entre abscisas K0+7,20m-K0+130,00m.
- Se realizó relleno para mejoramiento de subrasante entre abscisas K0+60,00m.-K0+95,00m.
- Instalación de base granular entre abscisas K0+0,00m-K0+130,00m

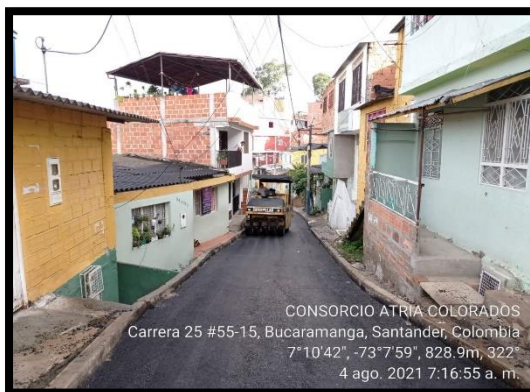
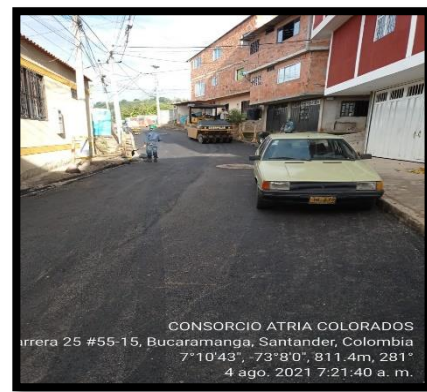
Ilustración 44. Registro fotográfico de después

Ilustración 45. Registro fotográfico de después

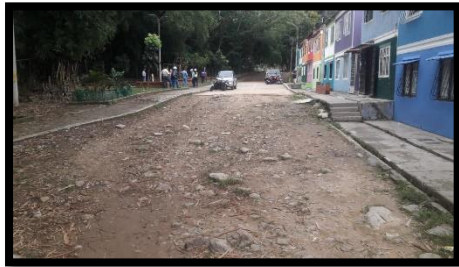
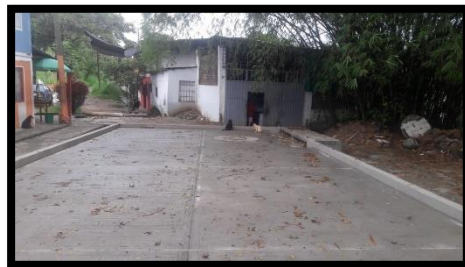
Ilustración 47. Registro fotográfico de antes

Ilustración 46. Registro fotográfico de después

Ilustración 48. Registro fotográfico de después

- Se realizó fundida de pavimento de concreto hidráulico tipo MR-43 entre las abscisas K0+0,00m-K0+22,40m (carril izquierdo).
- Se realizó fundida de pavimento de concreto hidráulico tipo MR-43 entre las abscisas K0+0,00m-K0+22,40m (carril derecho), fundida de sumidero lateral SL-400 y fundida de canal de aguas lluvias costado izquierdo de la vía (3000 psi)

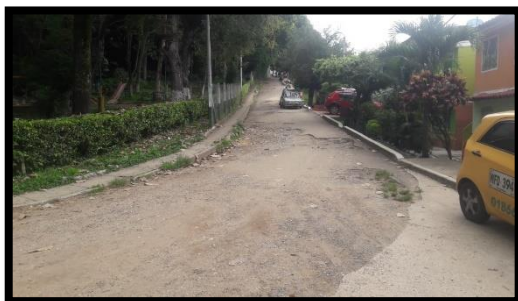
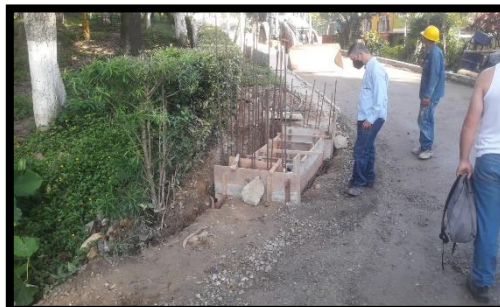
Ilustración 49. Registro fotográfico de antes

Ilustración 50. Registro fotográfico de antes

Ilustración 51. registro fotográfico de después

- Se realizaron apiques para verificación de la estructura de pavimento existente (ubicación de Apiques: Apique#1: K0+027 y Apique#2: K0+050).
- Se realizó demolición de pavimento entre abscisas K0+0,00m-K0+14,4m
- Avanza excavación para instalación de la respectiva estructura de pavimentos entre abscisas K0+14,4m-K0+111,9m
- Excavación para estructura de pavimento entre abscisas K0+111,9m-K0+121,9m
- Continúa excavación entre abscisas K0+0,00m-K0+14,4m y se realiza relleno para recuperación de subrasante.
- Excavación para estructura de pavimento entre abscisas K0+14,40m-68,15m

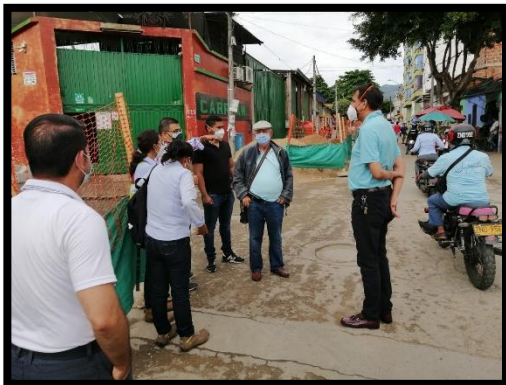
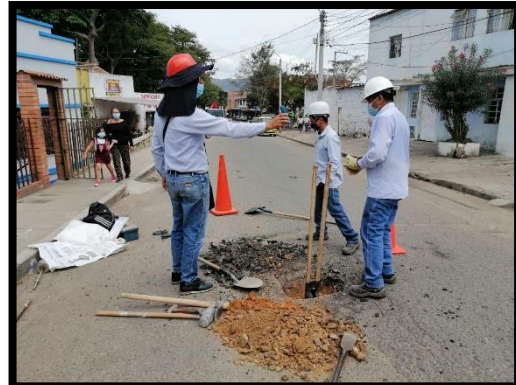
Ilustración 54. Registro fotográfico en ejecución

Ilustración 55. registro fotográfico en ejecución

- Se realizaron apiques para revisión de estructura de pavimento existente, ensayo PDC (Penetrómetro dinámico de cono) y muestreo de material para clasificación.

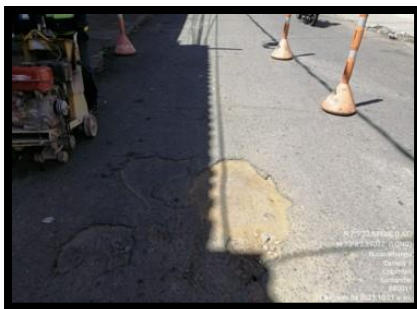
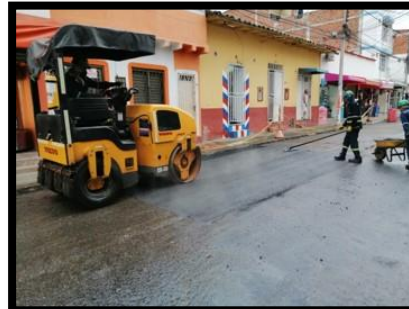
Ilustración 56. Registro fotográfico de antes

Ilustración 57. registro fotográfico de después

(Intervención Carrera 7#24-09): El contratista realizó las siguientes actividades de obra en el mes comprendido por junio - julio:

- Corte y demolición de pavimento flexible.
- Riego de imprimación con emulsión asfáltica.
- Instalación de mezcla asfáltica tipo MDC-19 con un espesor de 9,5 [cm].

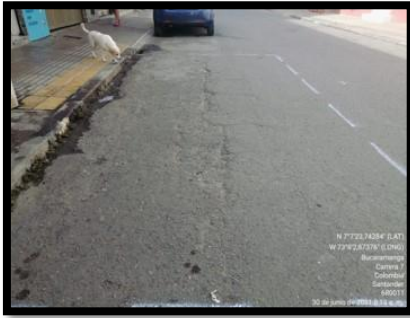
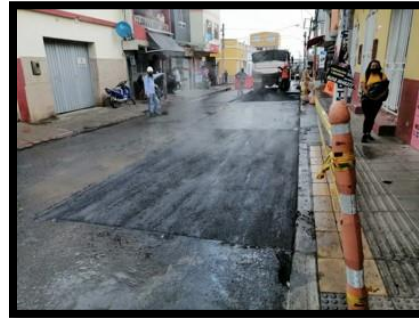
Ilustración 59. Registro fotográfico de antes

Ilustración 58. Registro fotográfico de después

(Intervención Carrera 7#24-27): El contratista realizó las siguientes actividades de obra en el mes comprendido por junio - julio:

- Corte y demolición de pavimento flexible.
- Riego de imprimación con emulsión asfáltica.
- Instalación de mezcla asfáltica tipo MDC-19 con un espesor de 10,00 [cm]-

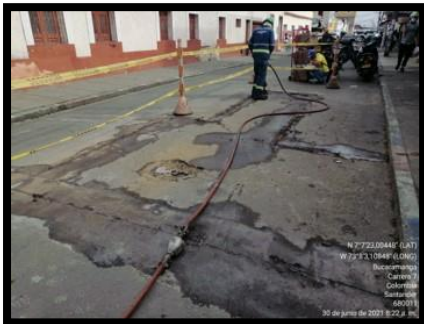
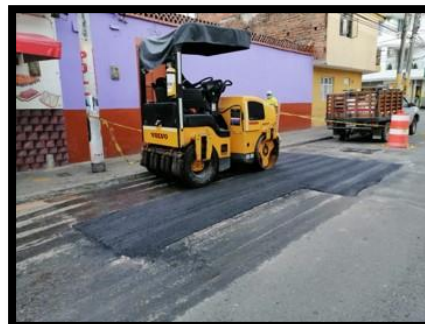
Ilustración 60. Registro fotográfico de antes

Ilustración 61. Registro fotográfico de después

(Intervención Carrera 7#24-57): El contratista realizó las siguientes actividades de obra en el mes comprendido por junio - julio:

- Corte y demolición de pavimento flexible.
- Riego de imprimación con emulsión asfáltica.
- Instalación de mezcla asfáltica tipo MDC-19 con un espesor de 9,3 [cm].

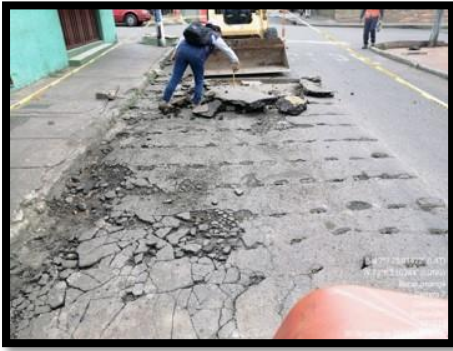
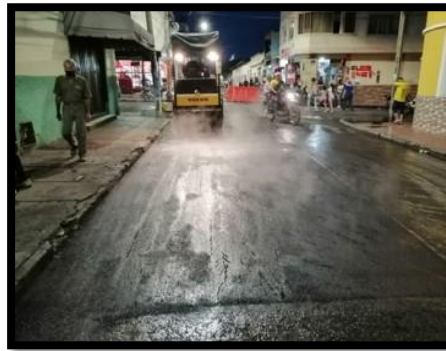
Ilustración 62. Registro fotográfico de antes

Ilustración 63. Registro fotográfico de después

(Intervención Carrera 7#23-43): El contratista realizó las siguientes actividades de obra en el mes comprendido por junio - julio:

- Instalación de mezcla asfáltica tipo MDC-19 con un espesor de 10,00 [cm].

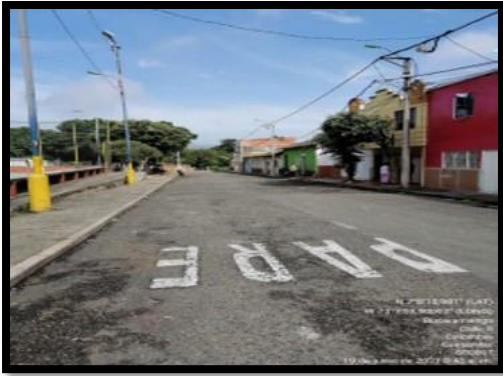
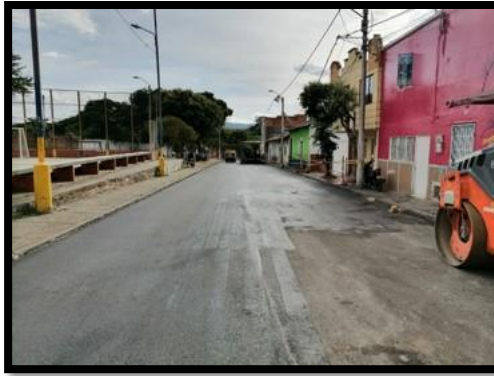
Ilustración 64. Registro fotográfico de antes

Ilustración 65. Registro fotográfico de después

- Fresado sobre pavimento flexible.
- Riego de liga con emulsión asfáltica.
- Instalación de mezcla asfáltica tipo MDC-19 con un espesor de 8,1 [cm].

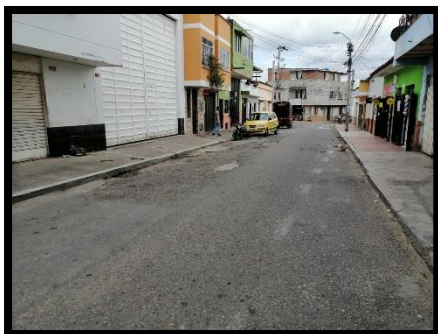
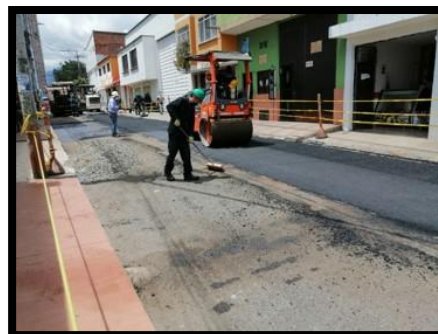
Ilustración 66. Registro fotográfico de antes

Ilustración 67. Registro fotográfico de después

- Fresado sobre pavimento flexible
- Excavación e instalación de base granular para reparación de tramo donde se presenta fallo.
- Riego de liga con emulsión asfáltica
- Instalación de pavimento flexible tipo MDC-19 con un espesor de 8,10 [cm]

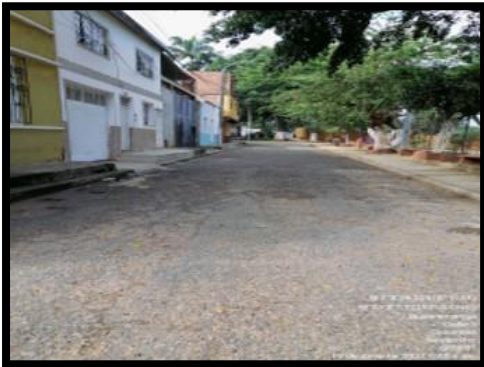
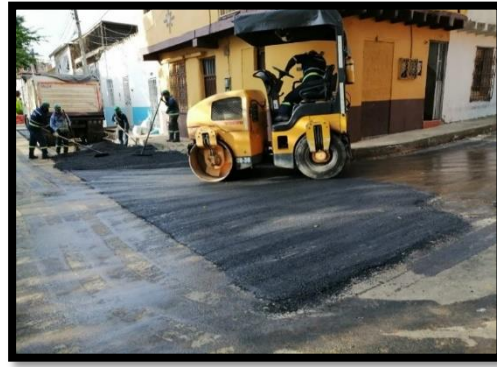
Ilustración 68. registro fotográfico de antes

Ilustración 69. Registro fotográfico de después

- Instalación de mezcla asfáltica tipo MDC-19 entre abscisas K0+0,00m-K0+56,00m, con un espesor de 8,10 [cm].

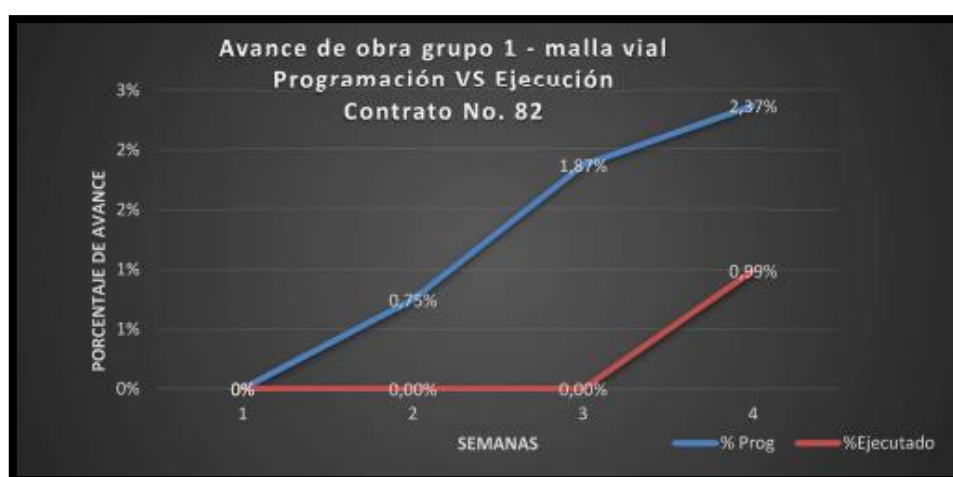
Ilustración 71. Gráfico del Resumen Financiero

De acuerdo con la programación entregada por el contratista, la inversión programada Vs la ejecutada se tiene un porcentaje programado acumulado del 2,37% equivalente a \$ 128.882.060,39. A la fecha del periodo comprendido por el mes de junio – julio se obtuvo un avance físico ejecutado acumulado del 0,99% que corresponde a \$ 54.012.092,00, encontrándose por debajo del valor proyectado para este periodo en un -1,38%, que corresponde a un atraso en valor -\$ 74.869.968,39.

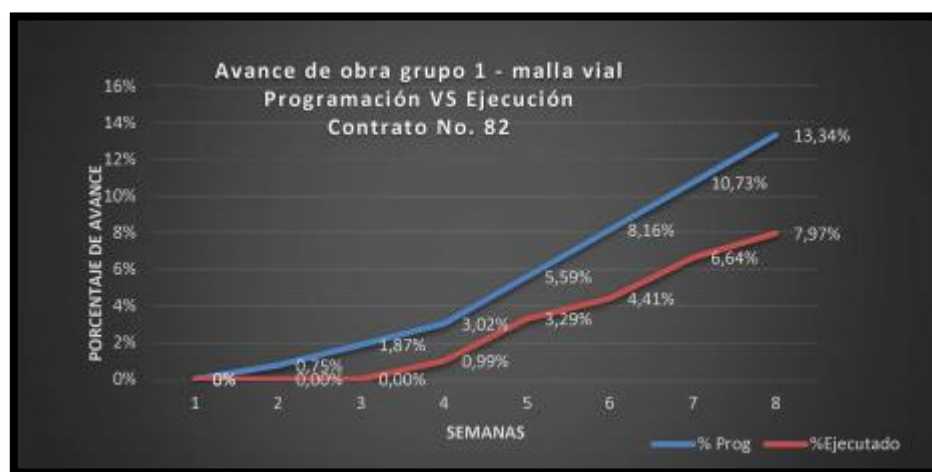
Ilustración 73. Gráfico del Resumen Financiero

De acuerdo con la programación entregada por el contratista, la inversión programada Vs la ejecutada se tiene un porcentaje programado acumulado del 13,34% equivalente a \$ 726.679.849,39. A la fecha del periodo comprendido por el mes de julio – agosto se tiene un avance físico ejecutado acumulado del 7,97% que corresponde a \$ 433.814.624,00 encontrándose por debajo del valor proyectado para este periodo en un -5,38%, que corresponde a un retraso en valor \$ 292.865.225,39.
