**Estrategias para transformar obras costeras grises en defensas de infraestructura híbridas.  
Caso de estudio: Litoral urbano de Arboletes - Antioquia**

Trabajo de grado de maestría presentado para optar al título de Magíster en Sostenibilidad

Universidad Pontificia Bolivariana

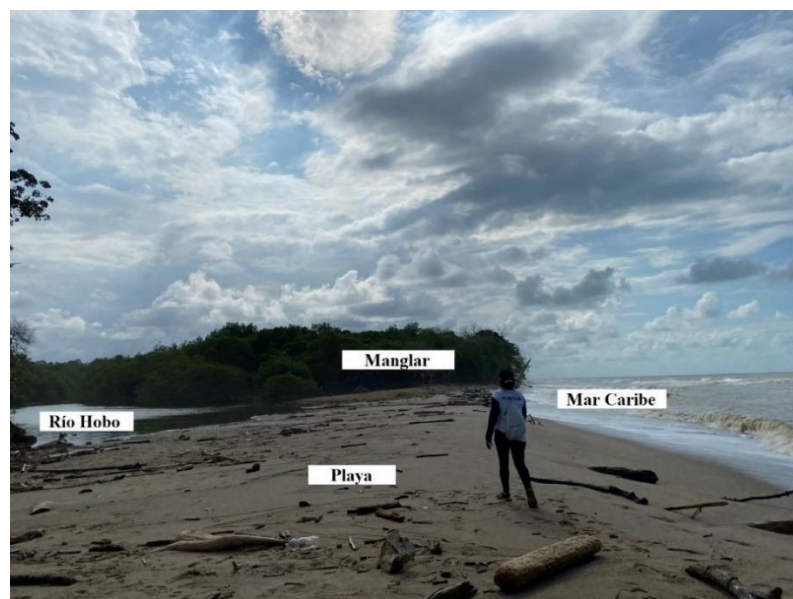
**Figura 10** Margen izquierdo de la desembocadura del río Hobo. Fotografía diciembre 2024

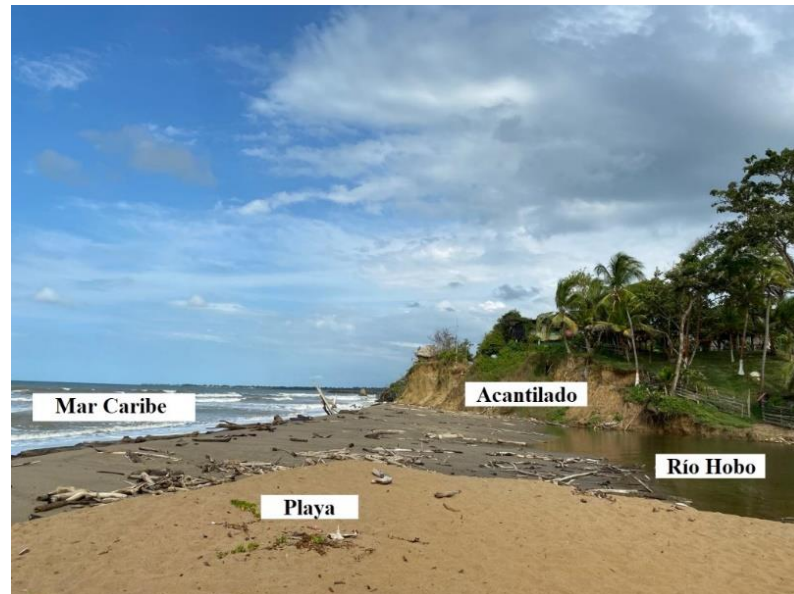
**Figura 11** Margen derecho de la desembocadura del río Hobo. Fotografía diciembre 2024

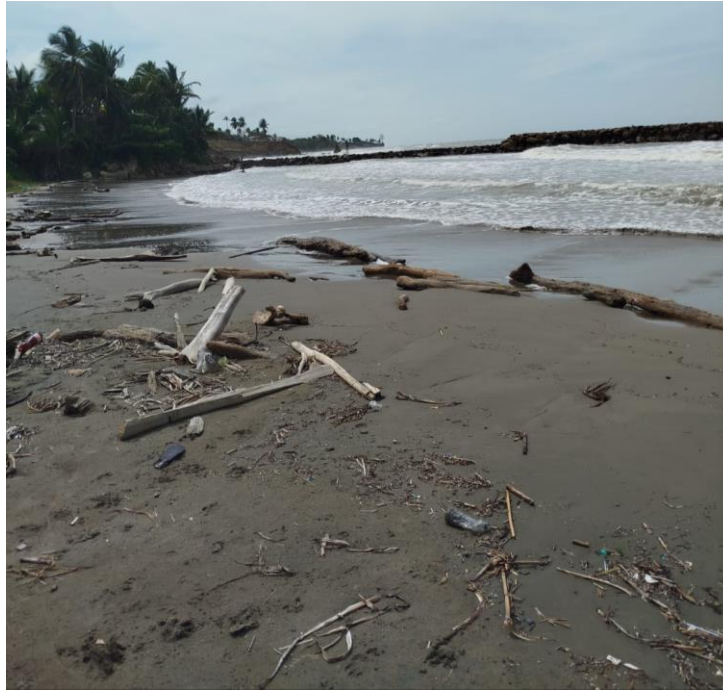
**Figura 12** Playa de la zona centro. Fotografía enero 2025

En esta zona, el acantilado es de unos 10 m de altura y se presenta una playa de unos 20 m de ancho. Desde el límite sur de esta zona y en sentido norte, se extiende una zona intervenida con obras de protección costera grises, que presenta playas (Figura 12) encajadas en pequeñas bahías (Figura 13). Estas playas podrían haberse formado debido a la interrupción del transporte de sedimentos generado por dicho tipo de obras.

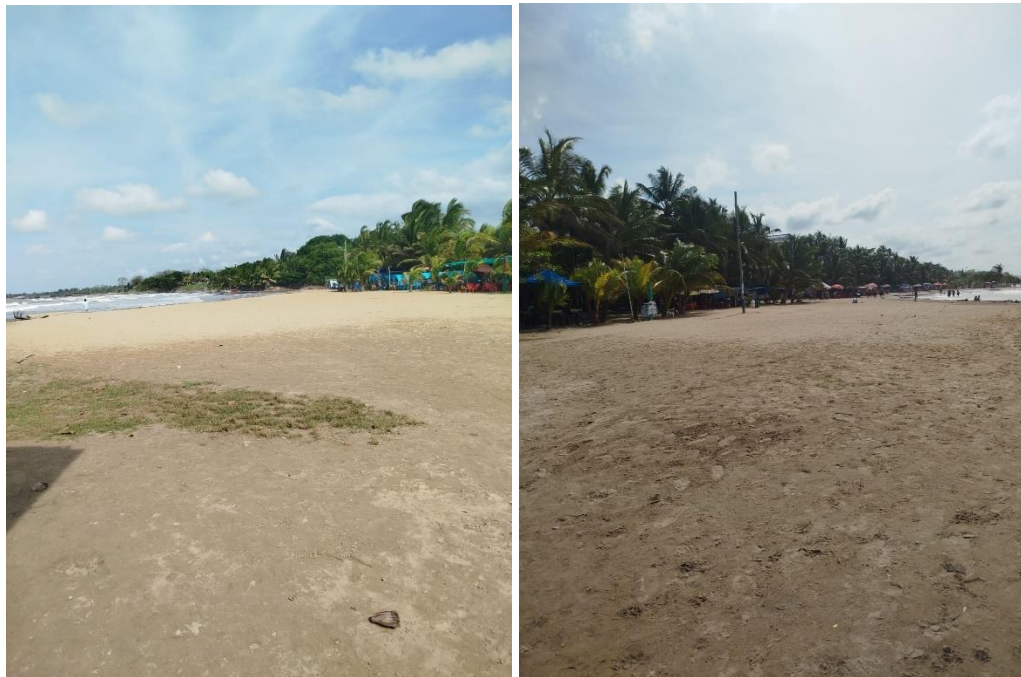
**Figura 14** Playa de la zona de playa principal. Fotografía enero 2025

La playa principal del municipio se caracteriza por tener las playas más amplias de la zona de estudio (Figura 14) y por tanto es la zona que más se explota turísticamente. La altura del acantilado en esta zona es de unos 8 m y la playa tiene una longitud de 700 m y un ancho de 40 m.

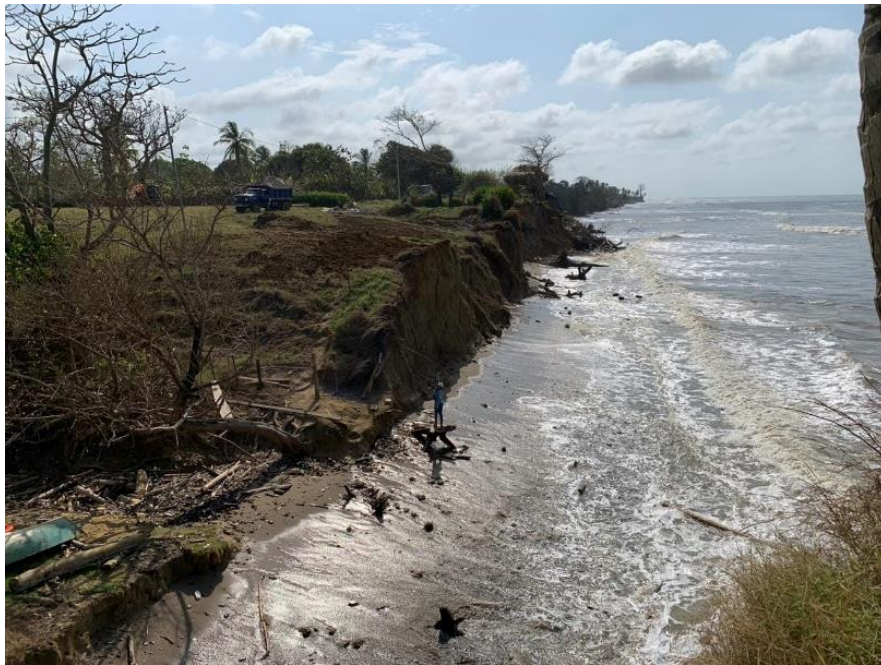
**Figura 15** Oleaje incidente en la base del acantilado zona río hobo. Fotografía diciembre 2022

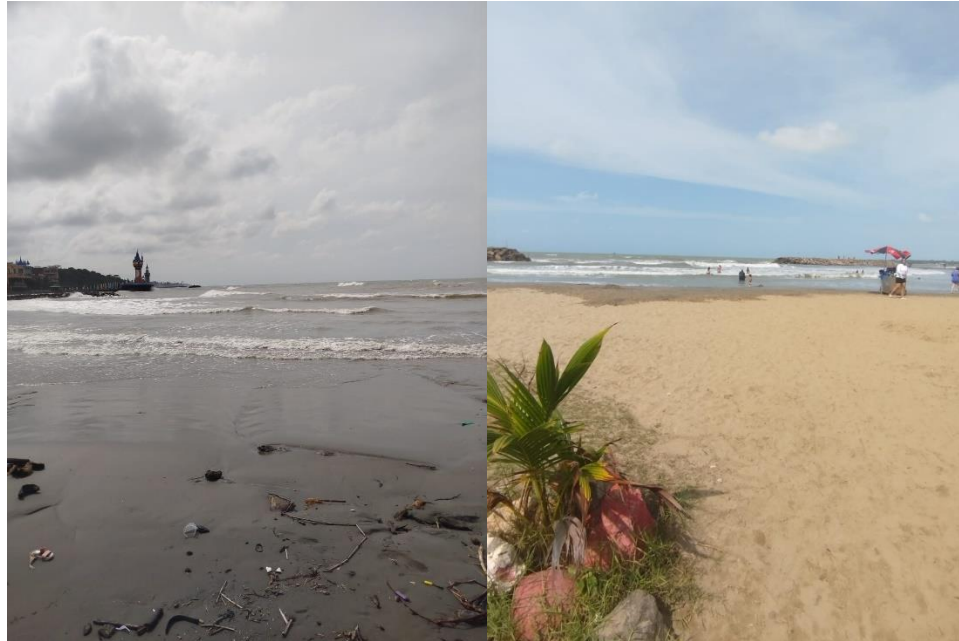
**Figura 16** Oleaje incidente. Izquierda: zona centro. Derecha: zona playa principal. Fotografía enero 2025

En estas zonas, el oleaje en época seca, al ser de mayor energía, es disipado por las obras allí presentes. Las playas disminuyen su ancho, pero no sufren afectaciones directas. En la época húmeda, el sistema se conserva estable. En estas zonas, el oleaje no incide sobre la base del acantilado debido a las playas, las cuales disipan la energía incidente (Figura 16).

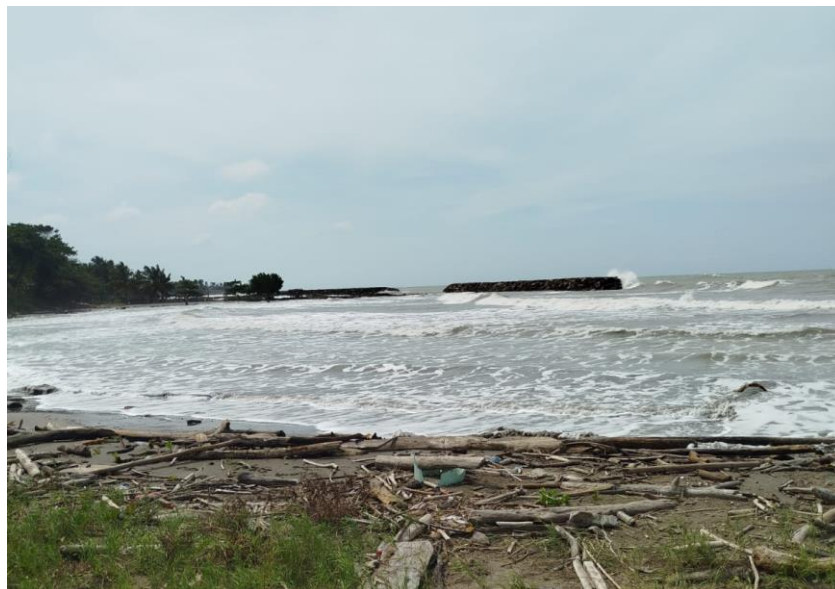
**Figura 24** Verificación existencia de obra #2

**Figura 25** Foto en campo Obra #2

2. **Dique exento (obra #2):** Confirmada, con una longitud de aproximadamente 110 m, dispuesta de paralelamente a la línea de costa y con un camino de arena que conecta con la playa del barrio Campomar (Figura 24 y 25).

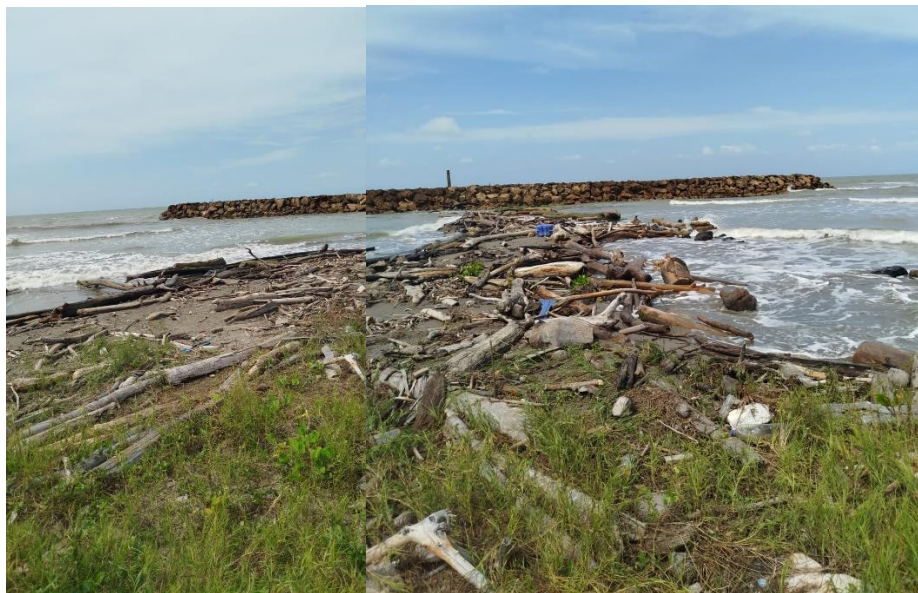
*Figura 26 Verificación existencia de obra #3*

*Figura 27 Foto en campo obra #3*

- 3. Dique exento (obra #3):** Confirmada, ubicada cerca del Hotel El Retiro y con las características descritas previamente (Figura 26 y 27).

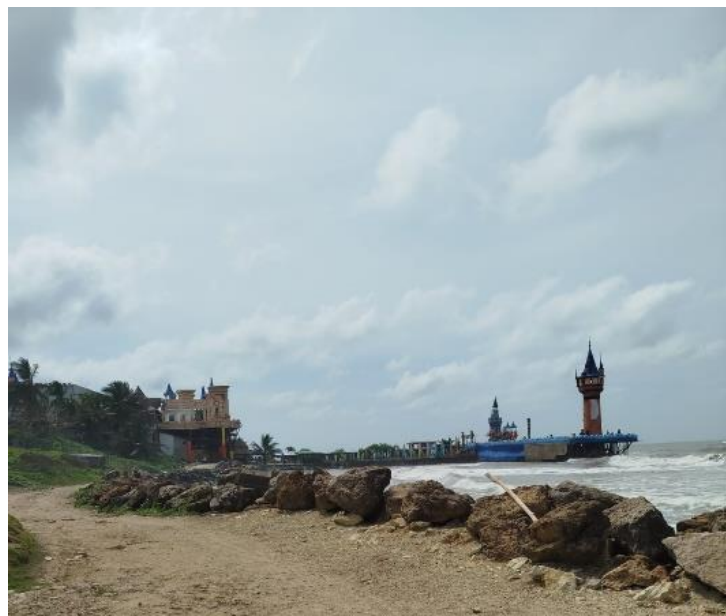
*Figura 28 Verificación existencia de obra #4*

*Figura 29 Foto en campo obra #4*

4. **Dique exento (obra #4):** Verificada, con el camino firme que conecta la obra con la playa del Hotel Riviera del Sol (Figura 28 y 29).

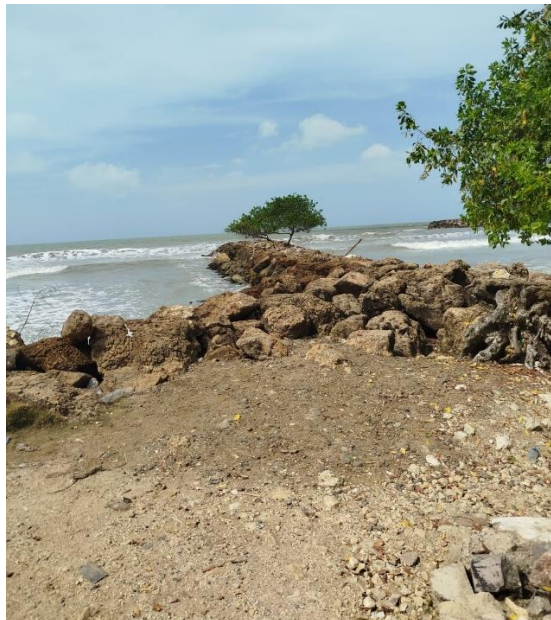
**Figura 30** Verificación existencia de obra #5

**Figura 31** Foto en campo obra #5

- 5. Espolón (obra #5):** Confirmada, ubicada en la playa del barrio Pambelé. En esta obra se identificó un refuerzo de la línea de costa con un enrrocado dispuesto en el límite océano – continente (Figura 30 y 31).

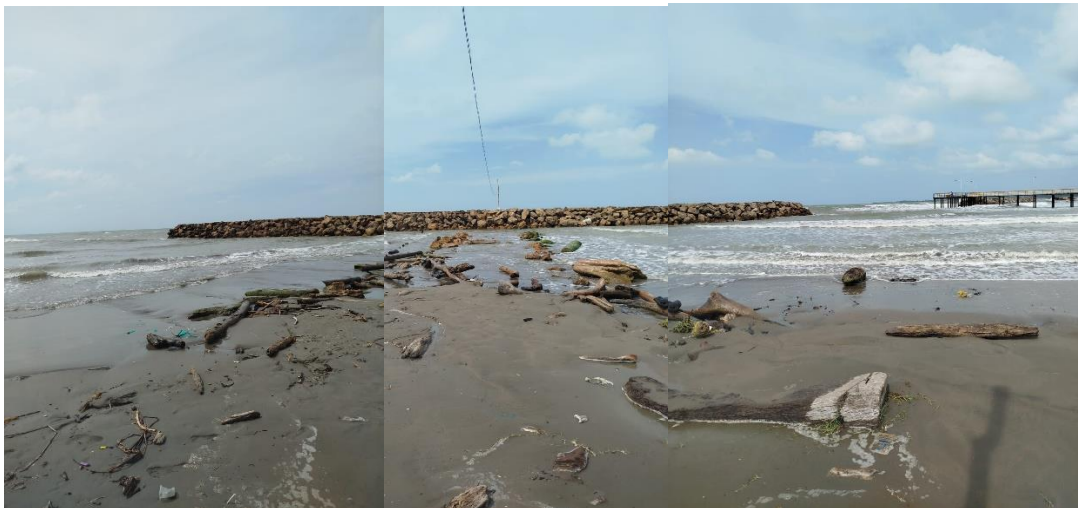
*Figura 32 Verificación existencia de obra #6*

*Figura 33 Foto en campo Obra #6*

- 6. Dique exento (obra #6):** Confirmada, con disposición paralela a la línea de costa y con el camino de arena hacia la playa principal (Figura 32 y 33).

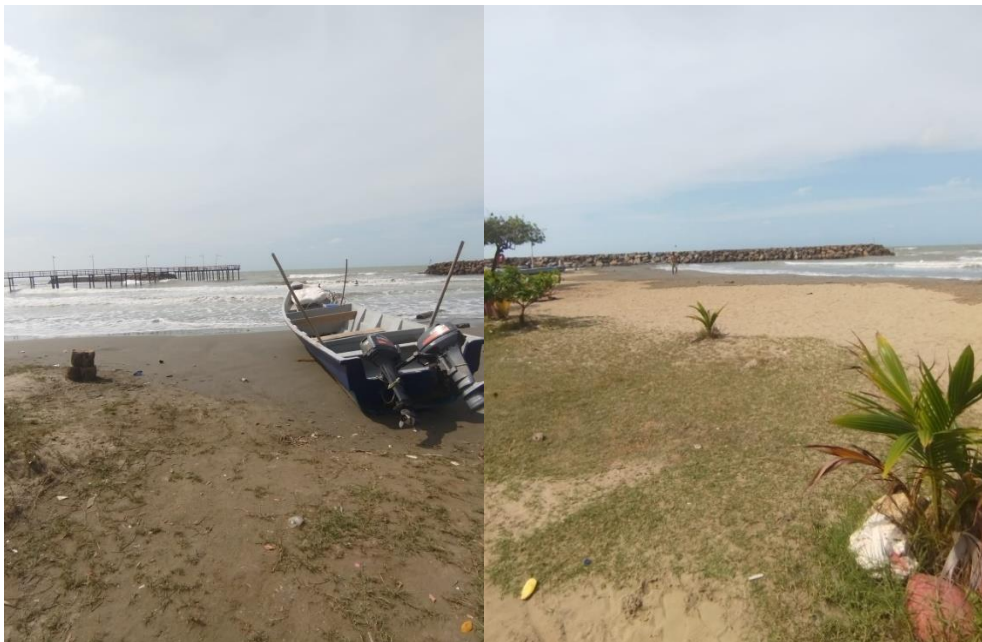
**Figura 34** Verificación existencia de obra #7

**Figura 35** Foto en campo Obra #7

- 7. Dique exento (obra #7):** Verificada en campo, con la misma orientación y longitud aproximada de 110 m (Figura 34 y 35).

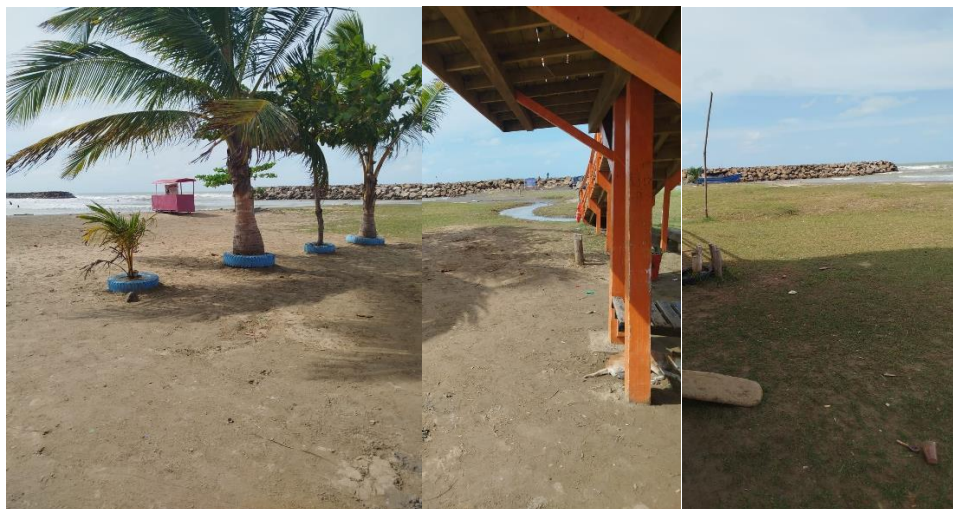
**Figura 36** Verificación existencia de obra #8

**Figura 37** Foto en campo Obra #8

- 8. Dique exento (obra #8):** Confirmada, con el camino de arena que conecta con la playa principal del municipio y ubicada cerca de la desembocadura del río Volcán (Figura 36 y 37).

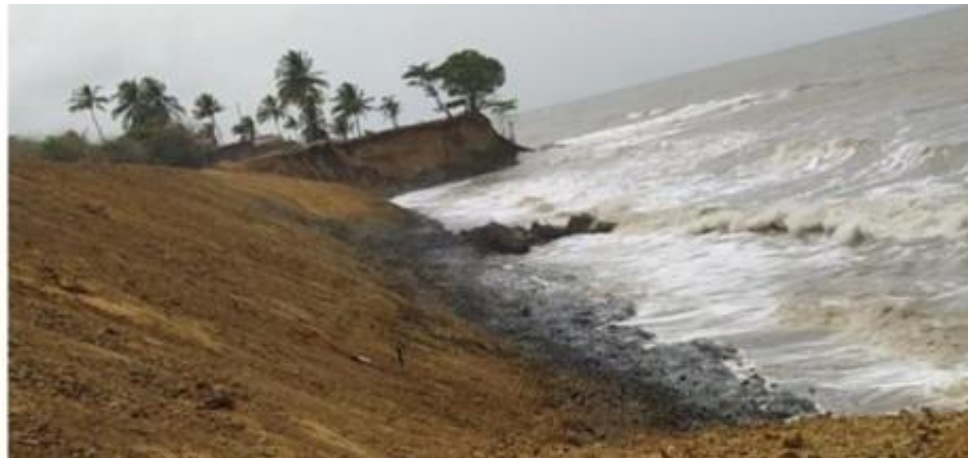
**Figura 46** Resultado esperado corte del talud. Fuente: (Gobernación de Antioquia, 2021)

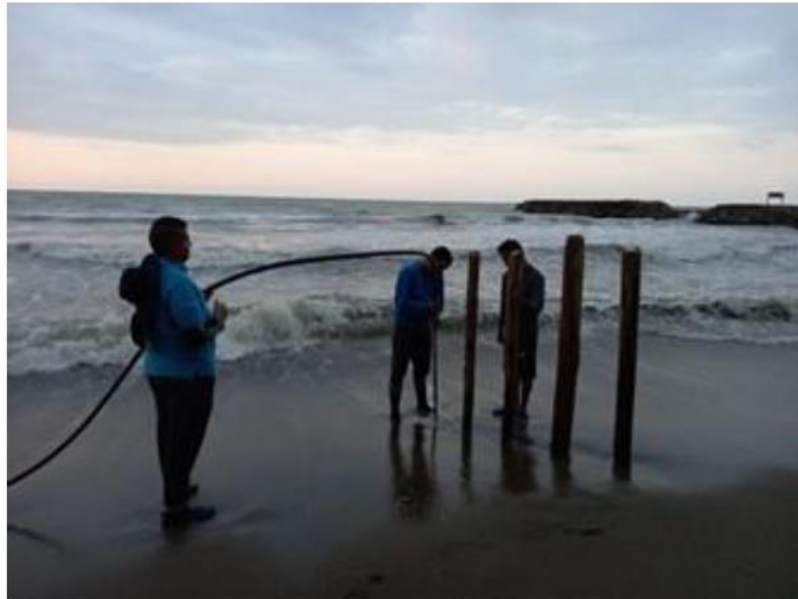
**Figura 47** Resultado esperado hincado de troncos. Fuente: (Gobernación de Antioquia, 2023)

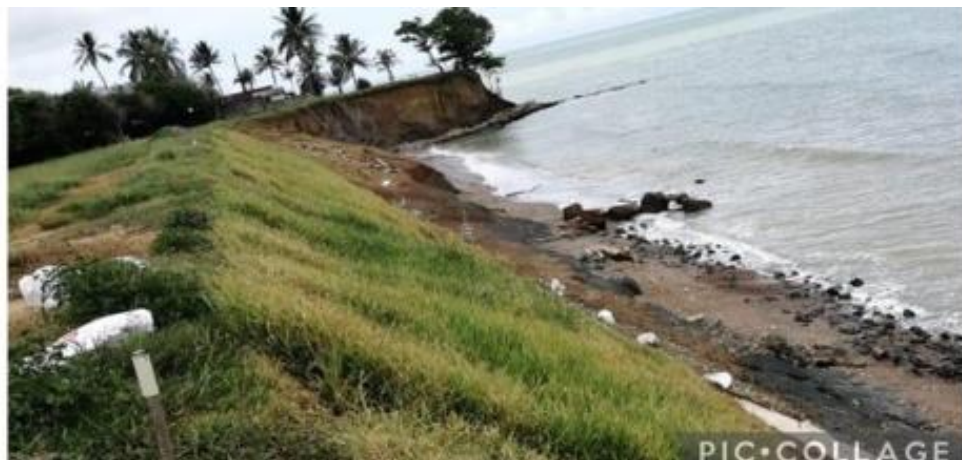
**Figura 48** Resultado esperado siembra de pasto. Fuente: (Gobernación de Antioquia, 2021)

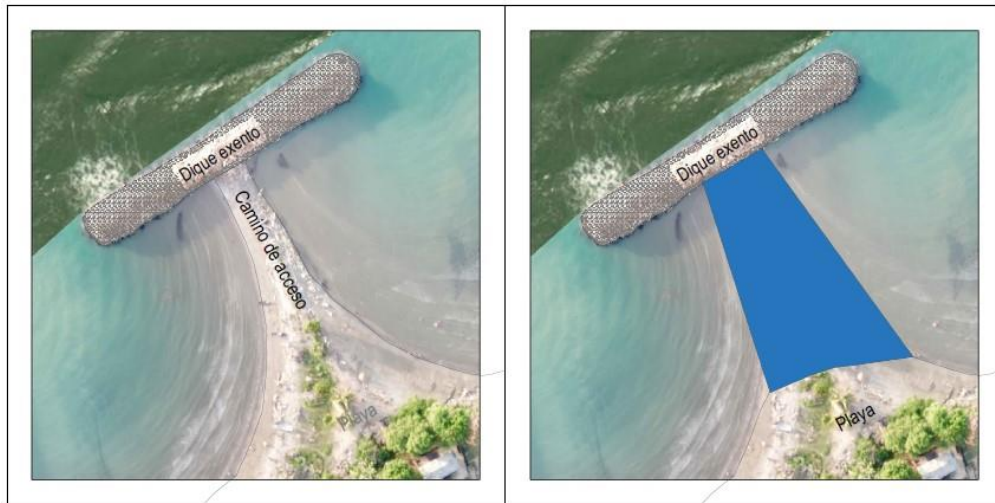
**Figura 52** Propuesta Obra #2. Izquierda: Antes, derecha: Después

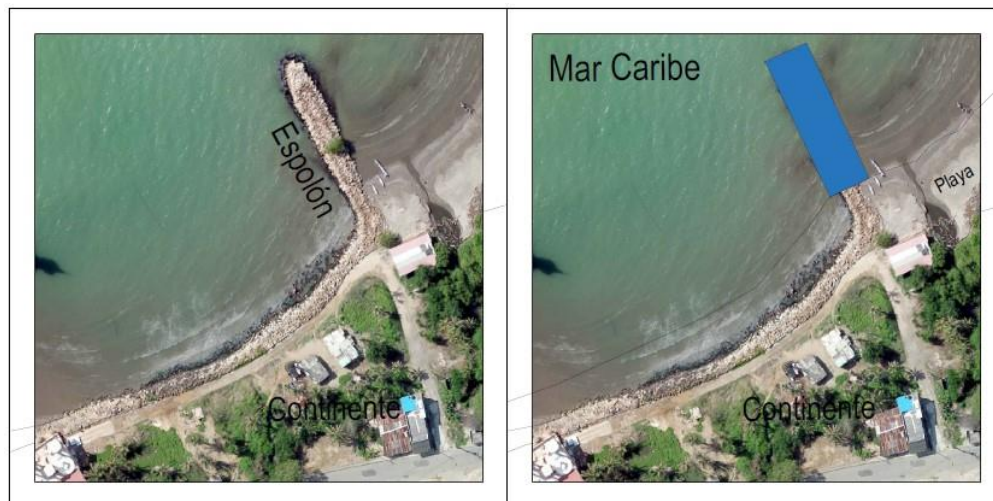
**Figura 56** Propuesta Obra #5. Izquierda: Antes, derecha: Después

En esta obra se propone dejar in situ el enrocado que se encuentra sobre el costado sur de la obra, pues este protege el litoral y no altera el transporte de sedimentos.

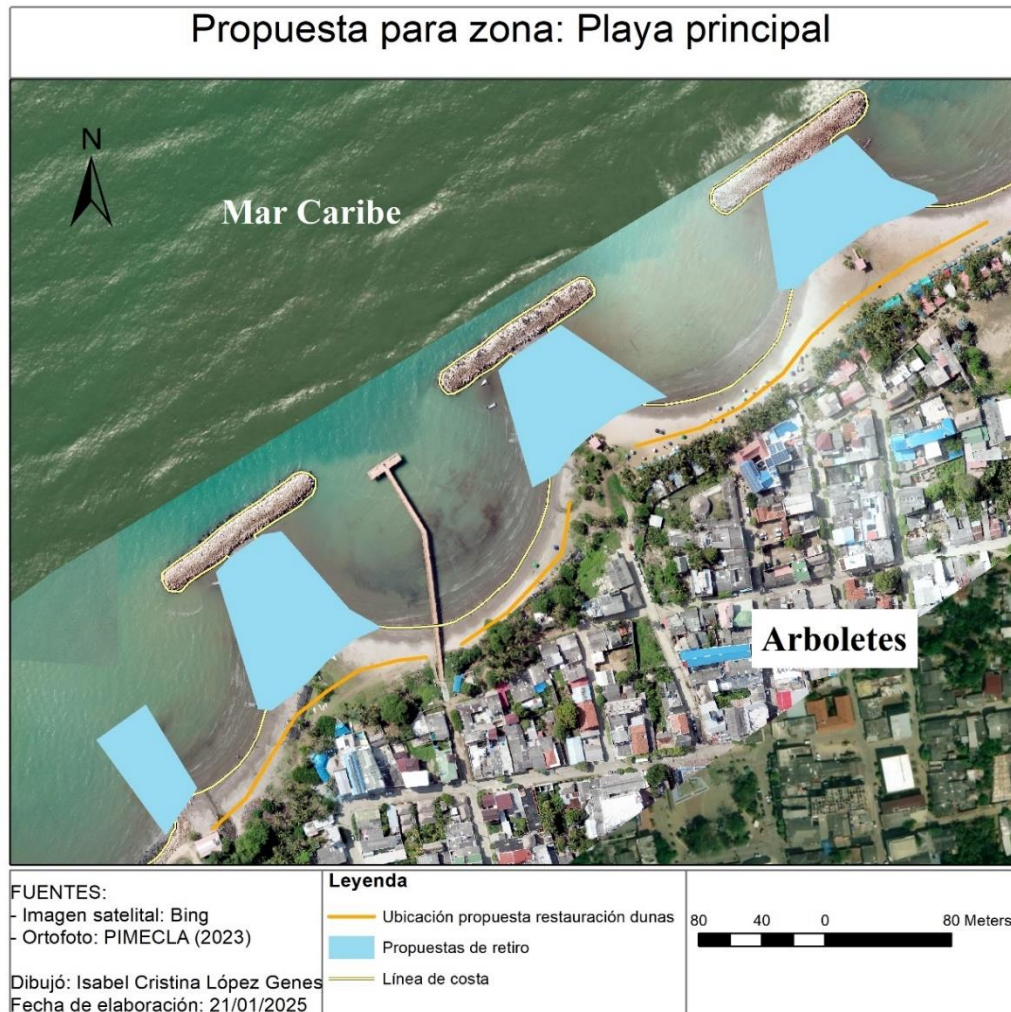
**Figura 60** Vista en planta de propuesta en zona playa principal
