**INCIDENCIAS DE LA HUMEDAD EN LAS VIVIENDAS DE LA CIUDAD DE
MONTERÍA Y PRINCIPIOS DE PROTECCIÓN**

**UNIVERSIDAD PONTIFICIA BOLIVARIANA
ESCUELA INGENIERÍAS Y ARQUITECTURA
PROGRAMA DE INGENIERÍA CIVIL
MONTERÍA
2022**

Trabajo de grado para optar al título de Ingeniero Civil

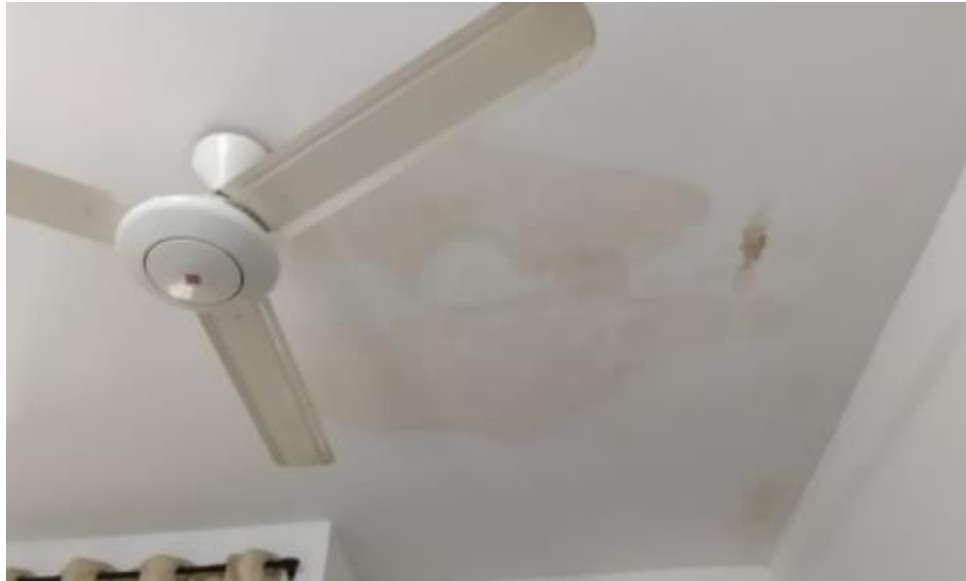
Figura 1. Presencia de humedad por filtración en cielo raso. Fuente: propia

Este tipo de humedad sucede cuando el agua lluvia penetra por gravedad a través de huecos, roturas, grietas y/o fisuras que permiten el paso del agua generando goteras y evidente humedad. También pueden estar presentes por las juntas, cubiertas planas expuestas a la intemperie, por cubiertas que no presentan suficiente pendiente o elementos para drenar las aguas lluvias y/o por incorrecta disposición o calidad de materiales (Jiménez, 2018).

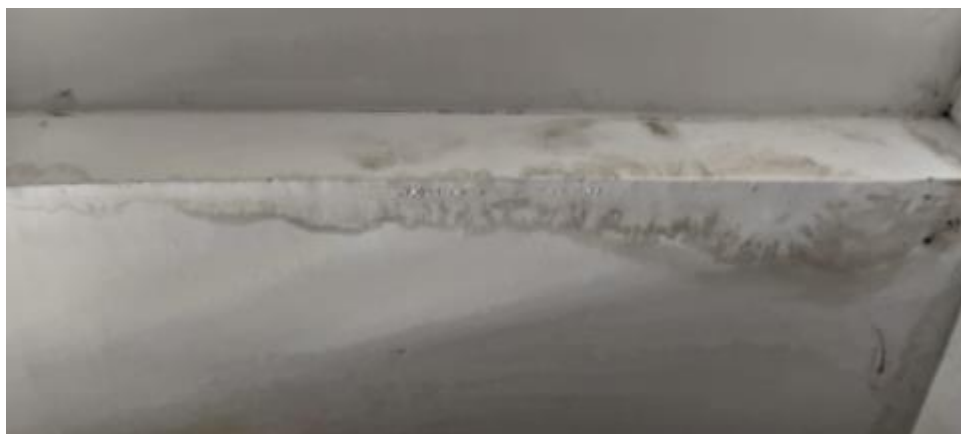
Figura 2. Presencia de humedad por condensación. Fuente: propia

En la figura anterior, se evidencia la presencia de humedad en una habitación usada como salón de belleza y que cuenta con aire acondicionado; la habitación cuenta con poca ventilación y pertenece a una vivienda de la ciudad de Montería.

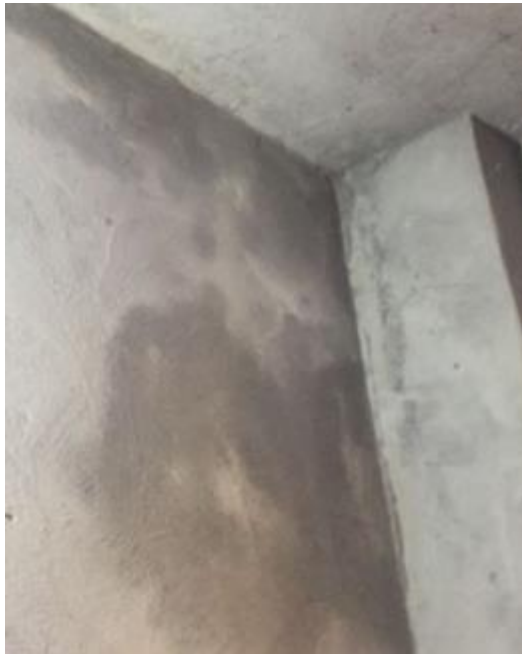
Figura 3. Humedad de construcción. Fuente: propia.

En la figura anterior se muestra la presencia de humedad un tiempo después de terminada la construcción de segundo piso de una vivienda en la ciudad de Montería.

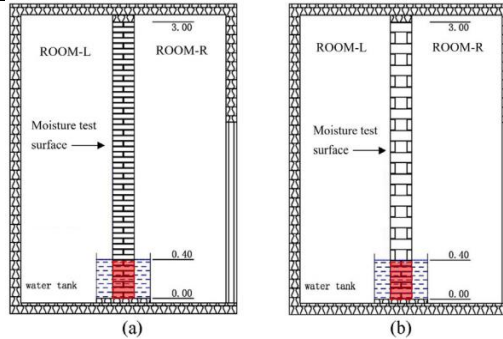
Figura 6.(a) Sección de muro macizo. (b) sección de pared de cavidad

- La velocidad ascendente del frente de humectación en la pared de la cavidad fue más rápida que la de la pared sólida, y disminuyó con el tiempo en ambas paredes.
- El frente de humectación se elevó monótonamente en ambas paredes, y tomó el doble de tiempo en la pared sólida que en la pared de la cavidad para alcanzar la misma altura.
- La velocidad de aumento en la pared de la cavidad fue aproximadamente 1,4 veces más rápida que en la pared sólida en 48 días. La velocidad ascendente en ambas paredes se ralentizó con el tiempo, y el cambio de velocidad en los primeros 10 días fue obviamente más pronunciado que en el período posterior.

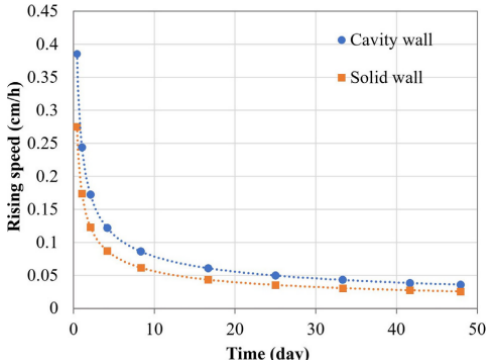
<p style="text-align: center;"><i>Figura 8. La velocidad ascendente durante 48 días</i></p>
<p>Conclusión</p>	<ul style="list-style-type: none"> - Dado que la pared de la cavidad tiene una sección y una cavidad de aire más delgadas, es más fácil ser influenciada por la evaporación y tiene un rango de contenido de humedad más grande. - Las condiciones ambientales tienen cierta influencia en el aumento del frente de humectación y en la distribución de la humedad. - La absorción capilar de agua está relacionada con la tensión superficial de los materiales porosos, lo que tendrá una influencia significativa sobre la hidrofilia y la capacidad de absorción.

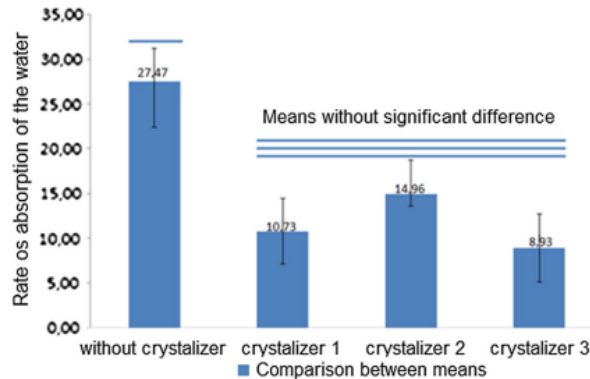
Se constató que durante el período analizado se produjo una reducción de hasta un 67% en la absorción de agua, y la dificultad fue asegurar el esparcimiento de los productos a lo largo de la sección de los muros.

Figura 12. Comparación entre medias que demuestra diferencia en el uso de cristalizador

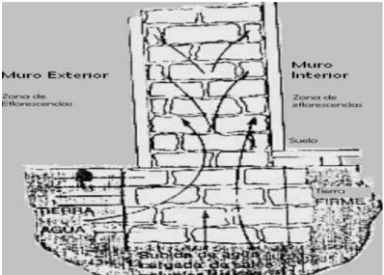
<p>Figura 13. Esquema de humedad del suelo</p>
Resultados	Después de los estudios realizados en las casas del conjunto residencial Guazuca se encontró que 31 viviendas de las 96 que conforman el conjunto se encontraban afectadas y que los residentes al presentar incomodidades buscaban alternativas para adquirir soluciones, pero no recibían un resultado exitoso ya que las humedades eran recurrentes y no aplicaban las medidas correctas.

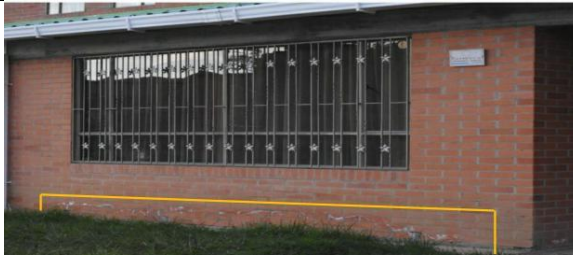
Figura 14. Presencia de humedad en muros de la urbanización Guazuca.

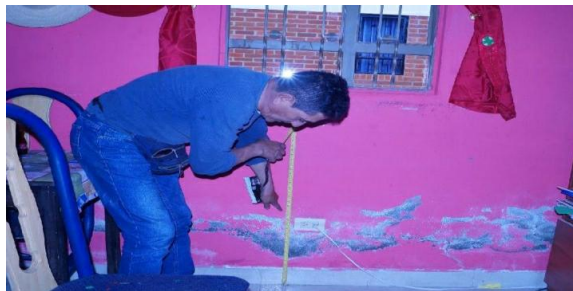
Figura 15. Toma de medida a lesiones evaluadas en muros de urbanización Guazuca.

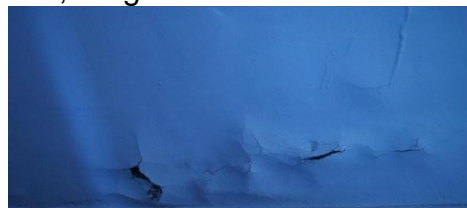
-Erosión severa: 14,1% grado de severidad.

Figura 16. Erosión del pañete.

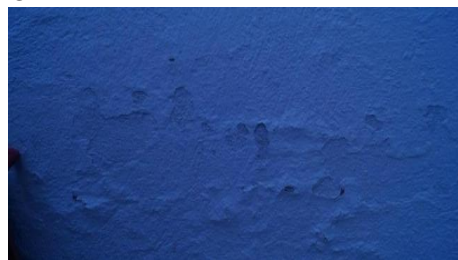
-Desprendimiento de pinturas y revestimientos: 22,2% grado de severidad **Severo.**

Figura 17. Desprendimiento de pintura y pañete.

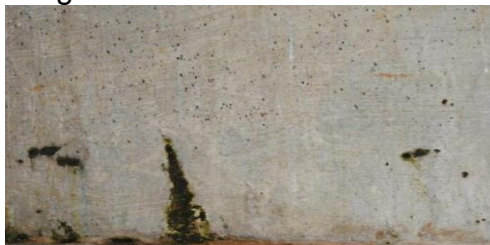
-Humedad: 31,9% grado de severidad **Leve**.

Figura 18. Presencia de humedad en muros de las casas de la urbanización Guazuca.

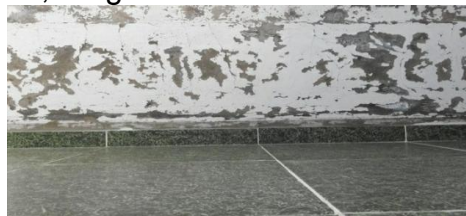
- Eflorescencias: 7,8% grado de severidad **Leve**.

Figura 19. Elemento analizado con eflorescencia.

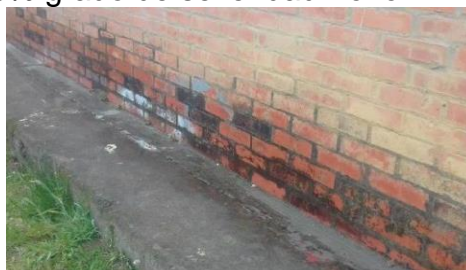
- Manchas: 23,8% grado de severidad **Leve**.

Figura 20. Observación de manchas negras posiblemente por la presencia de material orgánico.

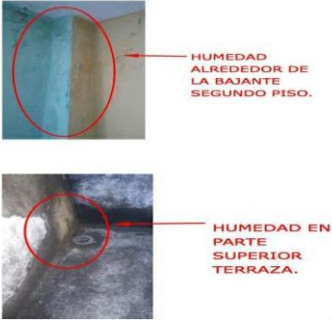
<p><i>Figura 23. Evidencia de humedades</i></p>
Conclusión	Es necesario esclarecer el procedimiento inverso de la lesión, hasta determinar el origen, la sintomatología, evolución y causa de las humedades mediante visitas, toma de registro fotográfico y seguimiento de la lesión.

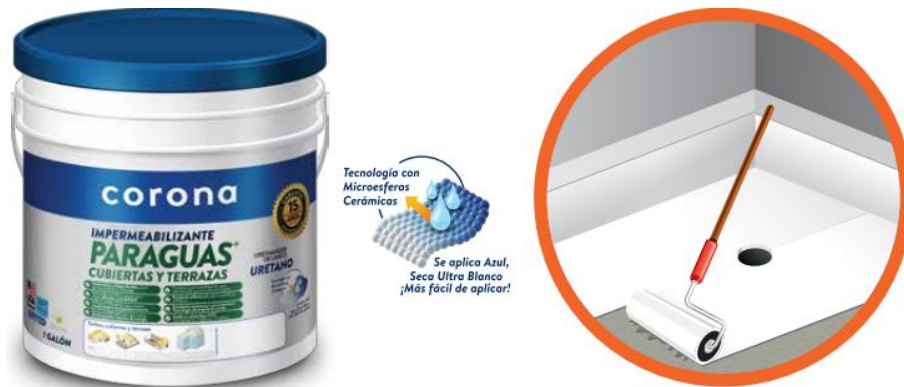
- **Impermeabilizantes integrales (Chema):** Son sustancias que se adicionan a la mezcla de concreto o mortero, para evitar la penetración del agua por capilaridad, la posible aparición de salitre y la formación de musgo en la superficie.
- **Impermeabilizante de cubiertas y terrazas (Grival & Corona, 2018):** Es un sellado 100% acrílico y elástico, tiene gran rendimiento para impermeabilizar techos y paredes. Impermeabiliza y sella 100% en un solo paso y no requiere base anterior.

Figura 24. Impermeabilizante de cubiertas y terrazas. Fuente: Corona

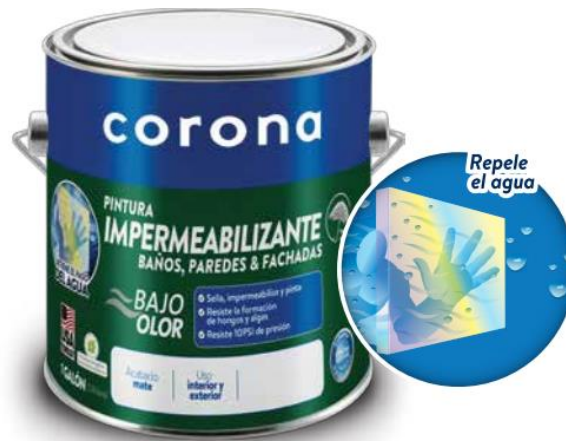
- **Pintura impermeabilizante (Grival & Corona, 2018):** Penetra los poros de la superficie a sellar, incorporándose al sustrato para actuar como barrera integral que elimina y previene filtraciones y la humedad. Ideal para proteger baños, paredes y fachadas de los daños que ocasiona el agua por debajo del nivel de la tierra.

Figura 25. Pintura impermeabilizante para baños, paredes y fachadas. Fuente: Corona

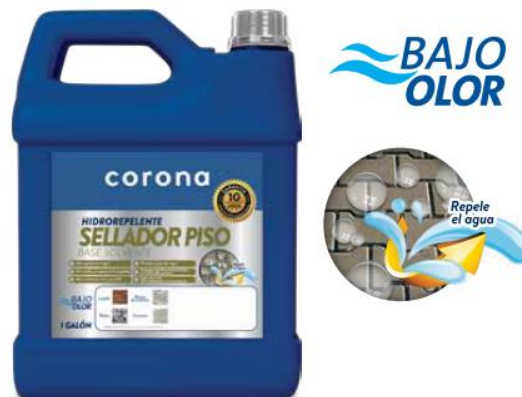
- **Sellador de piso (Grival & Corona, 2018):** Producto para la protección de superficies horizontales contra la humedad y agentes externos que puedan afectar su calidad y apariencias tales como moho, hongos y bacterias.

Figura 26. Sellador de piso. Fuente: Corona

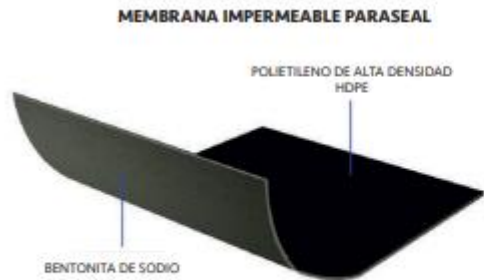
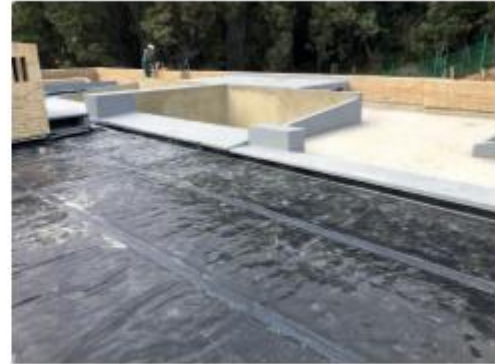
- **Impermeabilización de losas de concreto con sistema paraseal:** Consiste en un sistema de doble impermeabilización que combina una membrana polimérica de polietileno de alta densidad y bentonita granular. Los dos materiales actúan en conjunto para producir una impermeabilización auto-sellante, auto-protectora, que se auto-sella herméticamente y a cualquier superficie en la que haya presencia de agua.

Figura 27. Sistema de impermeabilización paraseal. Fuente: Toxement (2020)

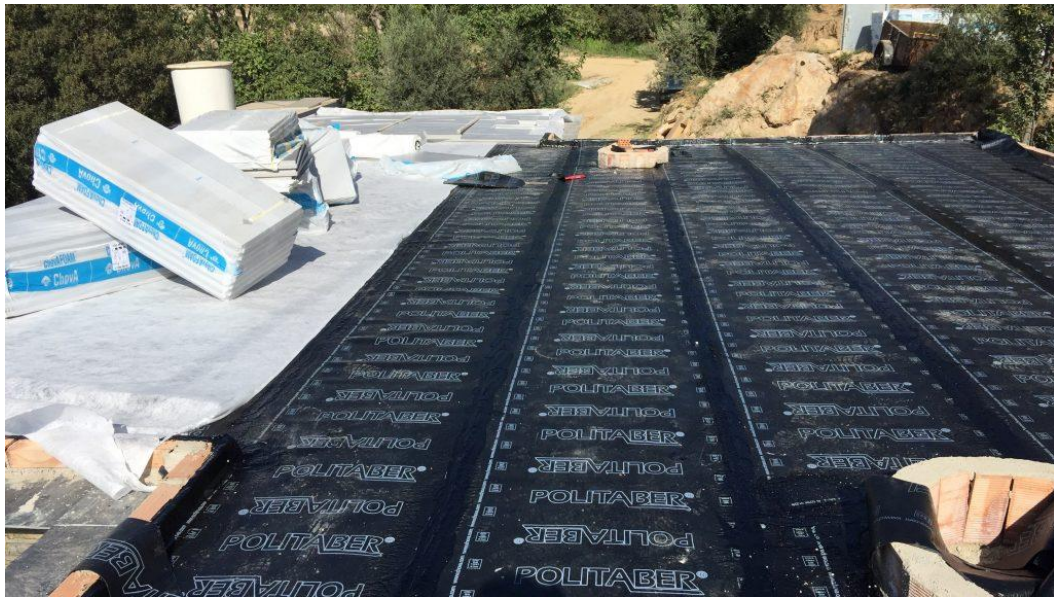
- **Láminas impermeabilizantes SBS-POLITABER:** Son láminas impermeabilizantes con el acabado superior mineral, especiales para estar en contacto con la intemperie. Presentan excelente adherencia, un alto nivel de elasticidad y flexibilidad. Pueden usarse como membrana de impermeabilización para cubierta, muros y cimentaciones.

Figura 28. Impermeabilización con láminas SBS-POLITABER. Fuente: Chova (2021)

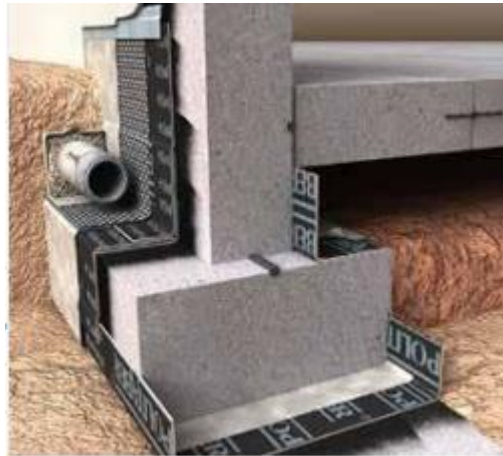
- **Cemento marino denso eco:** Este cemento permite la impermeabilización de superficies de mortero, ladrillo, madera, concreto, que se encuentren enterradas y para sellar pequeñas fisuras. Es un compuesto bituminoso que se aplica en frío sobre en superficies secas y con presencia de humedad, es de alta resistencia a la penetración de la humedad y a los agentes atmosféricos.
- **Impermeabilización de cimentaciones con geomembranas:** Las geomembranas de PVC-P según la experiencia del pasado son un producto que impermeabiliza cimentaciones y se considera el más adecuado para este uso por sus características mecánicas, su resistencia, servicio, durabilidad y por la simplicidad de su manipulación.

Figura 29. Impermeabilización de cimentaciones. Fuente: Chova

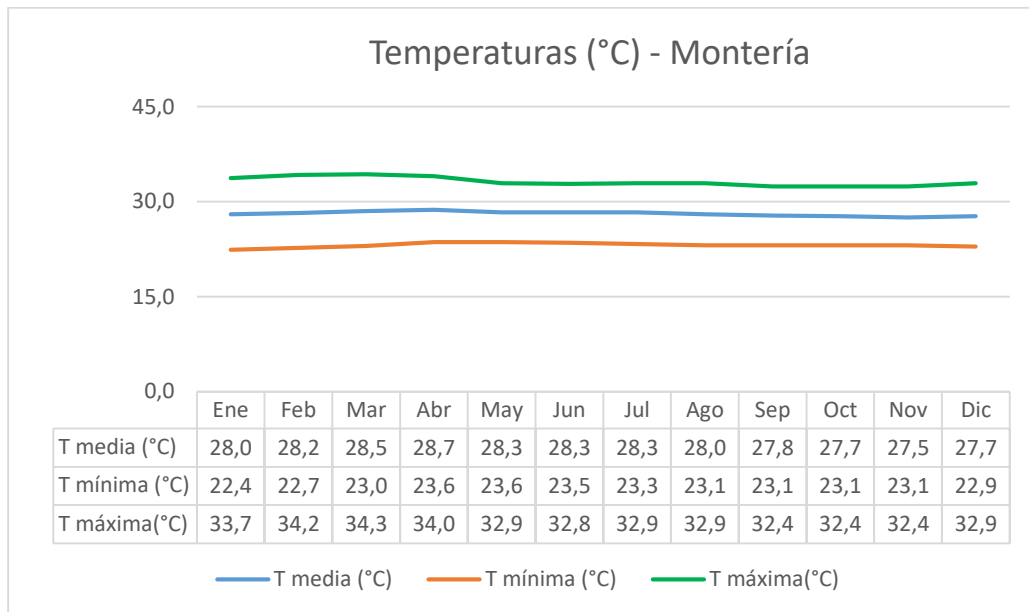
Gráfico 2. Temperaturas de la ciudad de Montería

- La temperatura promedio es de 27.8 °C
- La temperatura máxima media oscila entre 32°C y 34°C, por lo general se presentan al medio día
- La temperatura mínima oscila entre 22 y 23°C, por lo general se presentan en las horas de la madrugada

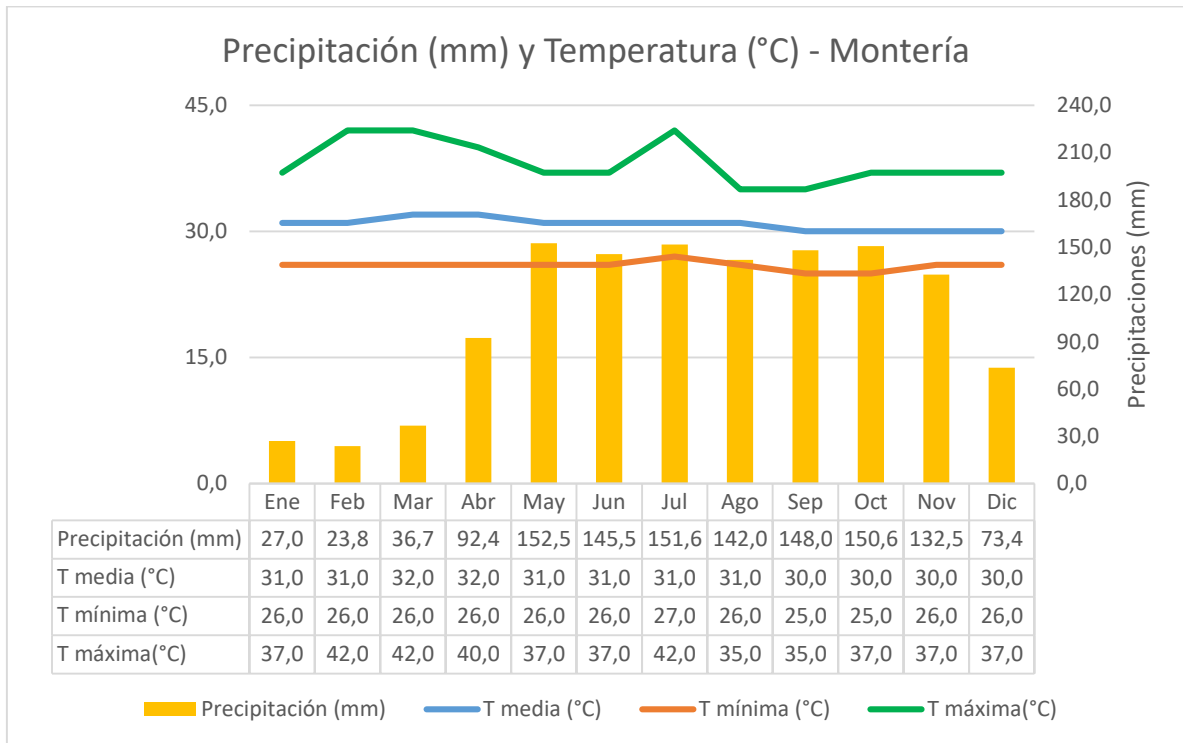
Gráfico 4. Cambios de precipitación y temperatura – Montería (2021)

- Se puede observar un incremento de las temperaturas
- Se observa un aumento de 101,1 mm a 132,5 mm de precipitación para el mes de noviembre, el cual deja de considerarse mes de transición e ingresa dentro de la época lluviosa
- La época lluviosa se extiende de mayo a noviembre
- También se observó un incremento en la precipitación para los meses de diciembre, enero, febrero y marzo, pero aun hacen parte de la época seca para la ciudad de Montería
- La época seca se mantiene entre los meses de diciembre y marzo, pero se observó un aumento en la precipitación
