**PRÁCTICA INDUSTRIAL EN APOYO TÉCNICO A LA PRODUCCIÓN PARA
LA CONFIABILIDAD DE EQUIPOS ESTÁTICOS.**

ECOPETROL S.A. – UNIVERSIDAD PONTIFICIA BOLIVARIANA

COORDINACIÓN DE INSPECCIÓN E INTEGRIDAD DE EQUIPOS

Informe para optar como Ingeniero Mecánico

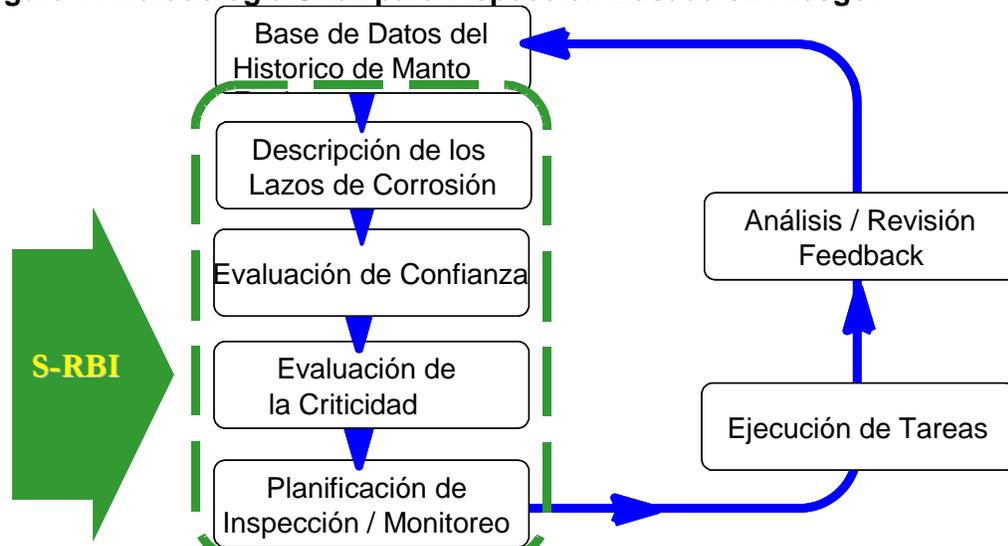
Figura 1. Metodología Shell para Inspección Basada en Riesgo.

La metodología del RBI consiste en un paso a paso para determinar plan de inspección y monitoreo, vida útil remanente, frecuencias de inspección y recomendaciones de mejoras tal y como se presenta en la **Figura 1**. Una vez ejecutado el plan se debe realizar una etapa de revisión y análisis de resultados, con el fin de retroalimentar el estudio y mantenerlo activo y dinámico.

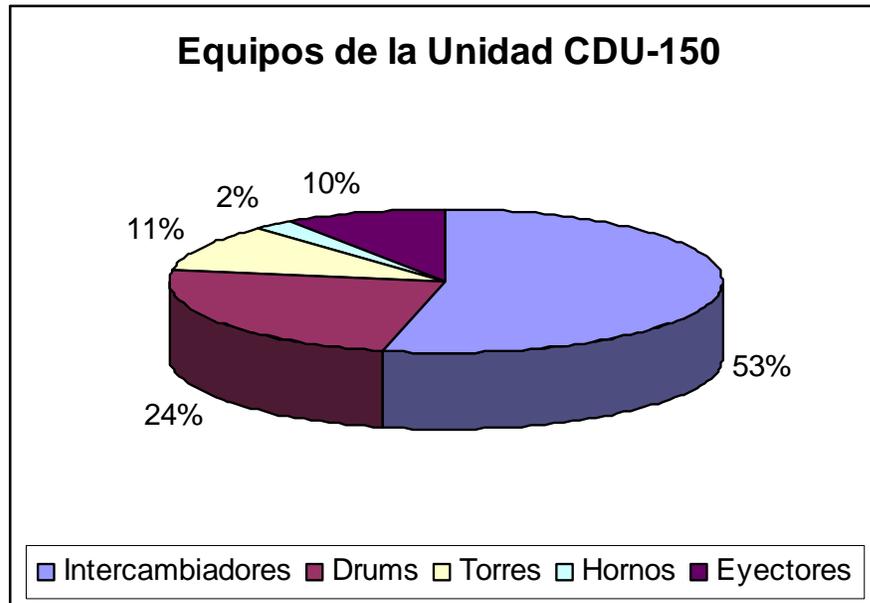
Figura 2. Distribución de equipos estáticos en la Unidad de Destilación U130/150.

estos los equipos estáticos de la unidad, que operan en mayor cantidad como puede verse porcentualmente en la **Figura 2**. Igualmente al resto de equipos se les realiza el mismo trabajo tarea que debe realizar el ingeniero de inspección como parte de sus compromisos ante el equipo núcleo.

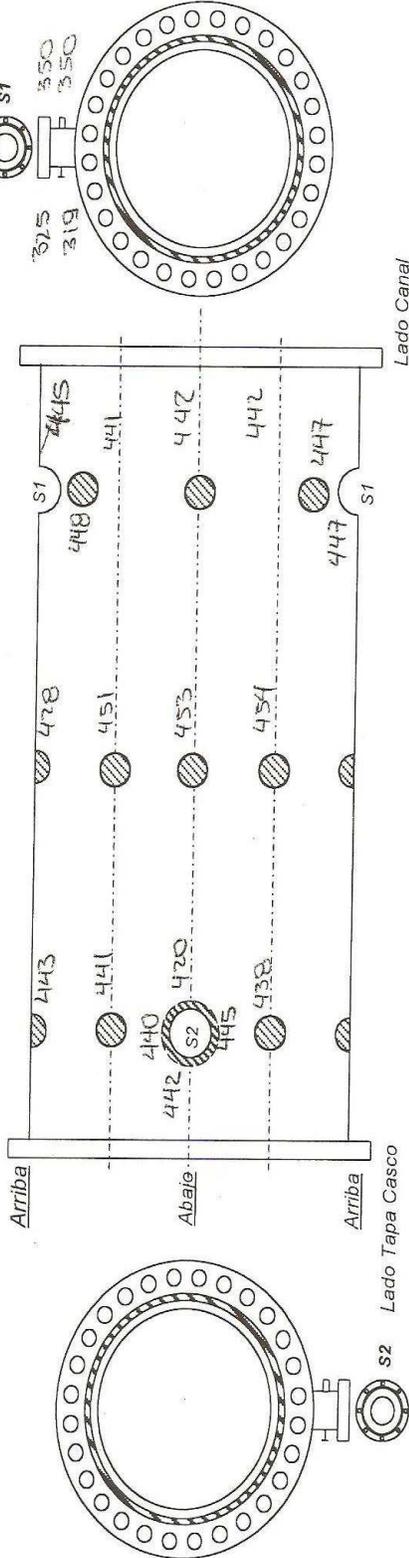
REPORTE DE INSPECCIÓN CASCO

EQUIPO: SE-152 B	TIPO: AES	VEL. CALIB.: FECHA: 03-07-20
SERVICIO: CRUDO - GASOLEO	INSPECTOR: D. TOLOSA / M. ESTUDIANAN

NOTAS: ① se observa. Interiormente Oxx B.C.

② La boquilla lado T.C. no se calibra por que en reporte figura para cambio. La soldadura interna de la Boquilla lado T.C. a cambiar presenta grieta Circunferencia de $\pm 1.5"$ permitiendo que el prodc TO viajara en el interior del cladding, presentando Posteriormente la falla por rotura.

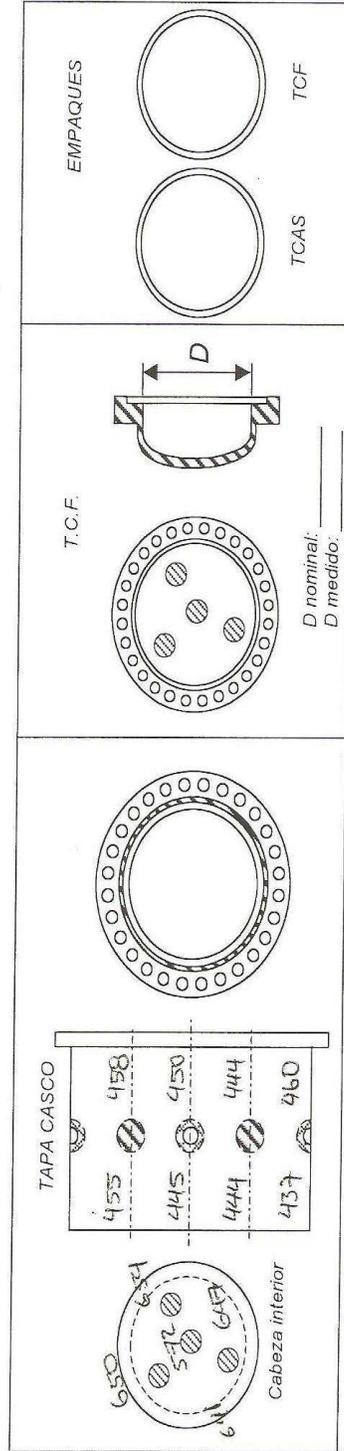
REPORTE DE INSPECCIÓN TAPA CASCO / TCF

LISTADO DE INSPECCIÓN - T.Casco.	
PARTE	# NOTA
Cuerpo int.	OK
Cuerpo ext.	✓
Cabeza	✓
Brida	✓
Resquilla	NO
Esparragos	NO
Venteo	✓
Drenaje	✓
Pintura/Aislamiento	✓
Llaminj	✓
Junta de expansión	✓
LISTADO DE INSPECCIÓN - T.C.F.	
PARTE	# NOTA
Cuerpo int.	
Cuerpo ext.	
Platina divisoria	
Brida	
Medias lunas	
Anillos	
Esparragos	
Empaque	
Llaminj	
Anodo de sacrificio

NOTAS:
 T. casco (I) área de sello en inoxidable OK - Per-
 diente retirar Tapones, se observo escape por
 Tapas superior

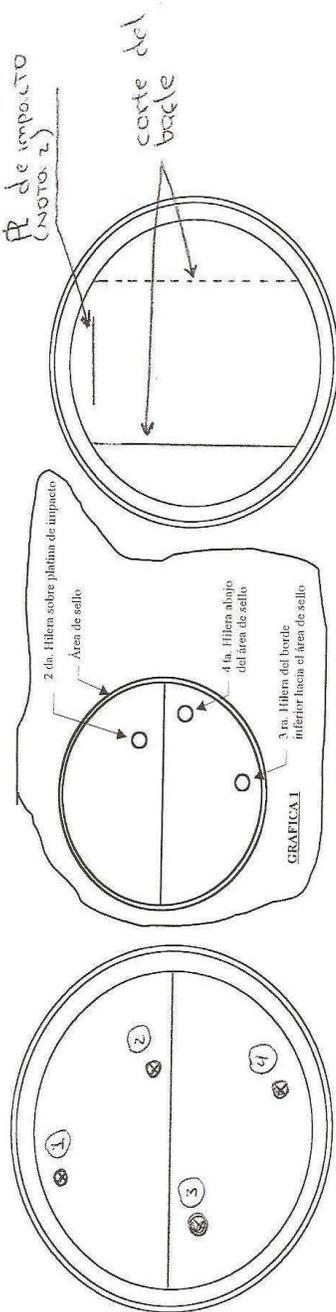
REPORTE DE INSPECCIÓN HAZ DE TUBOS

ÁREA DE SELLO	INTERIOR	EXTERIOR	NOTA No.
CABEZAL FIJO	B.C.	B.C.	1

Superficies lisas sin defectos relevantes.
