**ESTUDIO DE ACCIDENTALIDAD EN LA VIA FLORIDABLANCA –
PIEDRECUESTA EN EL SECTOR CAÑAVERAL – RETORNO PLATACERO
EMPLEANDO LA METODOLOGÍA DE UNA AUDITORÍA DE SEGURIDAD VIAL**

**UNIVERSIDAD PONTIFICIA BOLIVARIANA
ESCUELA DE ADMINISTRACION E INGENIERIAS
FACULTAD DE INGENIERÍA CIVIL
BUCARAMANGA**

2010

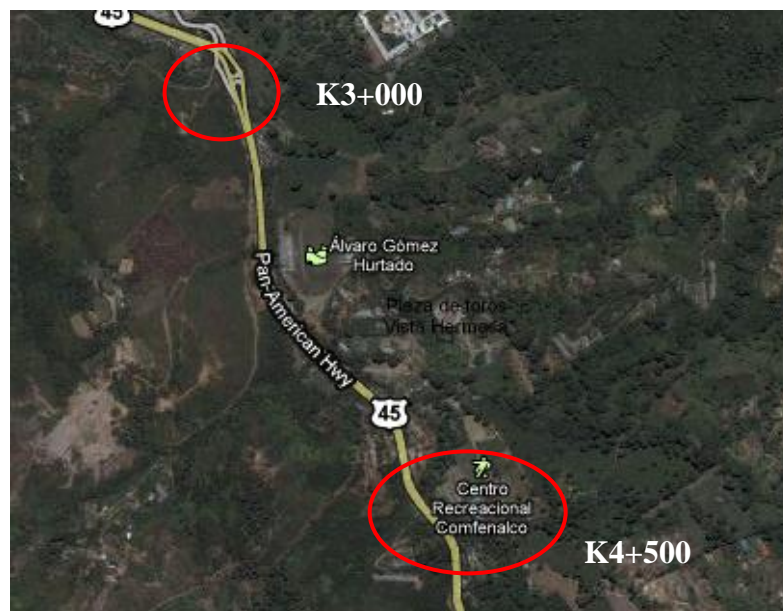
Figura 5. Fábrica de procesamiento de Mac Pollo-Centro recreacional Comfenalco.

- **Descripción de la vía:** Este tramo de vía, es una zona con alta incidencia de derrumbes, debido a, la topografía del terreno; estos derrumbes generan grandes problemas y peligros para los conductores, su señalización vertical sobre este problema es poca y su señalización horizontal es regular, debido a, las ampliaciones de la calzada por las construcciones del STM Metrolínea. Presenta una construcción de un puente peatonal al final del tramo, en el K4+400, donde hay reducción de la calzada y la iluminación en la noche es deficiente.

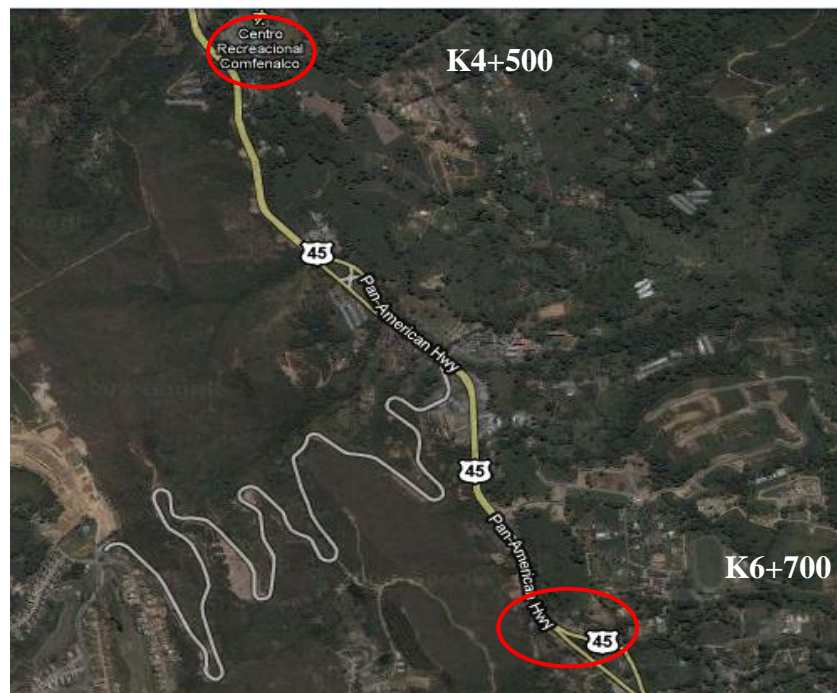
Figura 6. Centro recreacional Comfenalco-Retorno Platacero

- **-Descripción del tramo:** Aquí se encuentra la gran mayoría de las obras del STM Metrolínea; en el sentido norte-sur, la primera se encuentra, en el K5+100, allí hay remodelación de un retorno vehicular, debido a esto, hay deterioro en la capa de rodadura y reducción de la calzada; otra obra se encuentra en el K5+700 en la entrada y salida de Ruitoque condominio, donde se realiza una ampliación de la calzada, generando inconvenientes en el tránsito vehicular de la autopista y de los vehículos provenientes de este lugar; En el K6+000 se encuentra la remodelación del separador de la Autopista, con señalizaciones de piso deficientes; es de gran importancia mencionar que desde el K5+400 hasta el K6+300, hay taludes al lado derecho de la vía y hay gran incidencia de peatones y ciclistas, los cuales, no miden los riesgos al transitar por una vía tan congestionada y con peligros determinantes para ellos, como lo es, la falta de vía peatonal, ciclo-rutas y los taludes al borde de la vía. En el sentido sur-norte, hay remodelaciones en el retorno Platacero, con señales de tránsito regulares y poca iluminación, dificultando la visión a los conductores.

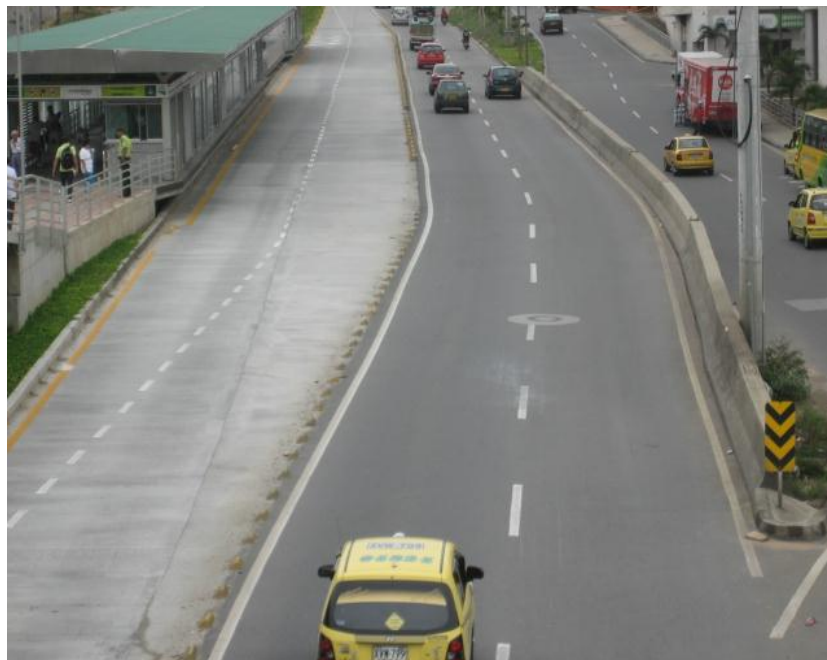
K0+000

En esta imagen se aprecia la división entre la autopista Cañaverál-Piedecuesta, el carril exclusivo del STM Metrolínea y la paralela de cañaverál con giro a la derecha; Aquí se observa el desnivel que hay entre estas y la barrera de impacto que se utiliza con los obstáculos al lado de ella, como lo son los postes.

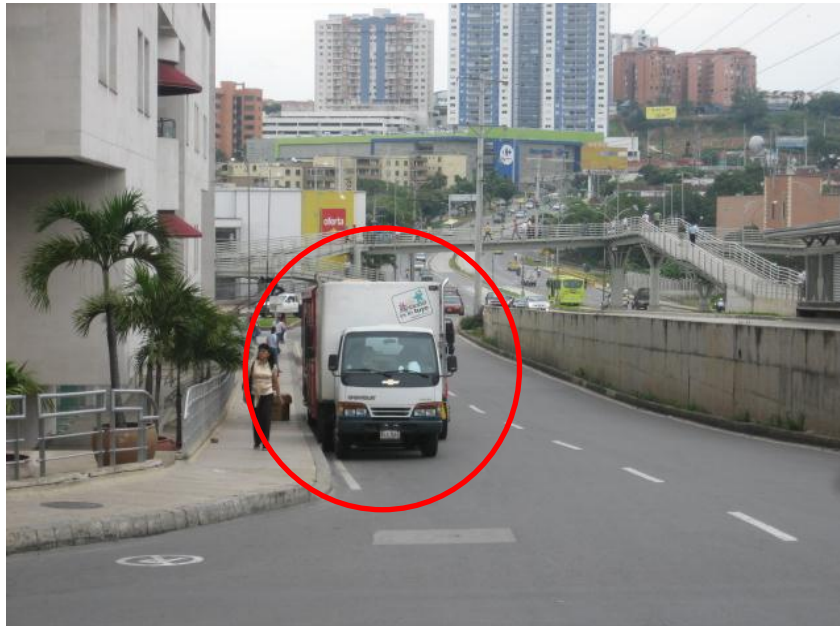
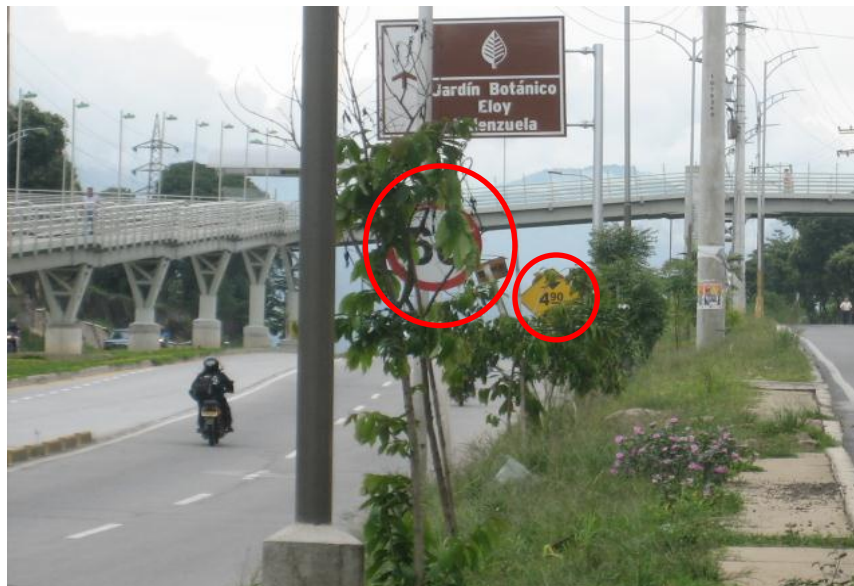
Figura 8. Perspectiva paralela Cañaveral. K0+050

En las figuras 8 y 9 se observa el cargue y descargue de artículos y de pasajeros del sistema de servicio público, invadiendo un carril de la vía auxiliar. Se observa la diferencia de nivel que tiene el carril auxiliar con la autopista principal y no hay señalización reflectiva en postes; Además se puede apreciar los obstáculos que hay al lado de la vía, postes y señales de tránsito verticales sin visibilidad, ni reflectividad, además de la falta de distancias prudentes al colocar la señalización de la vía.

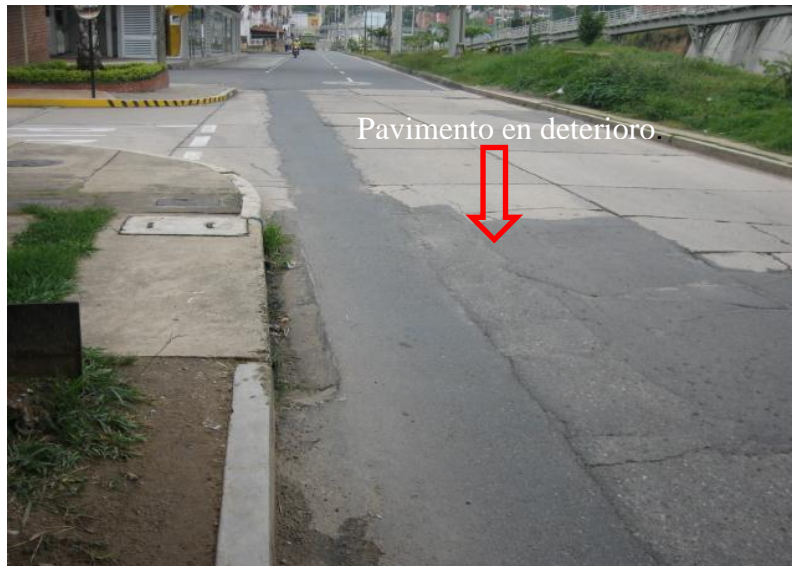
Figura 10. Paralela en Cañaverál, sentido norte-sur. K0+400

Aquí se puede apreciar el estado del pavimento, el deterioro que este presenta y la falta de normatividad al no cumplir los anchos de bermas y distancias de objetos fijos.

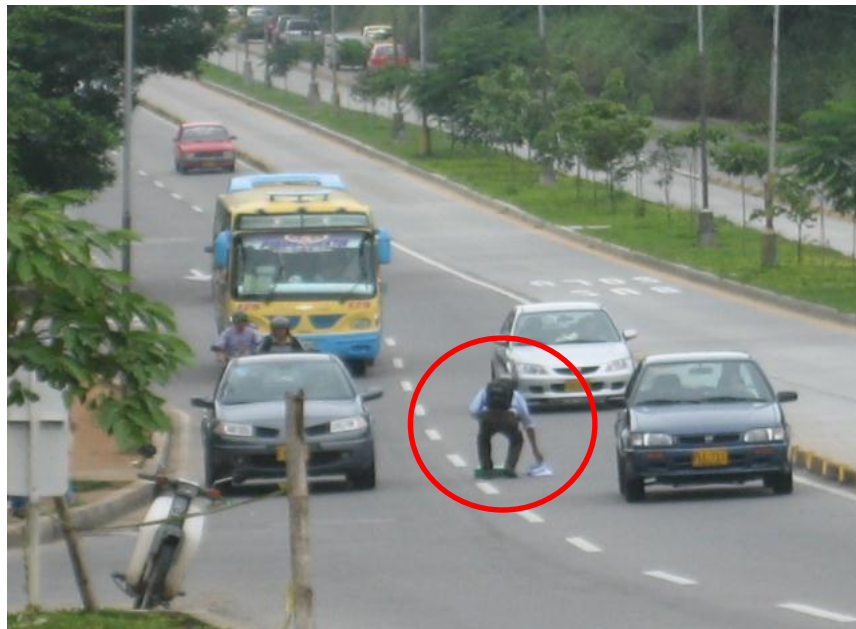
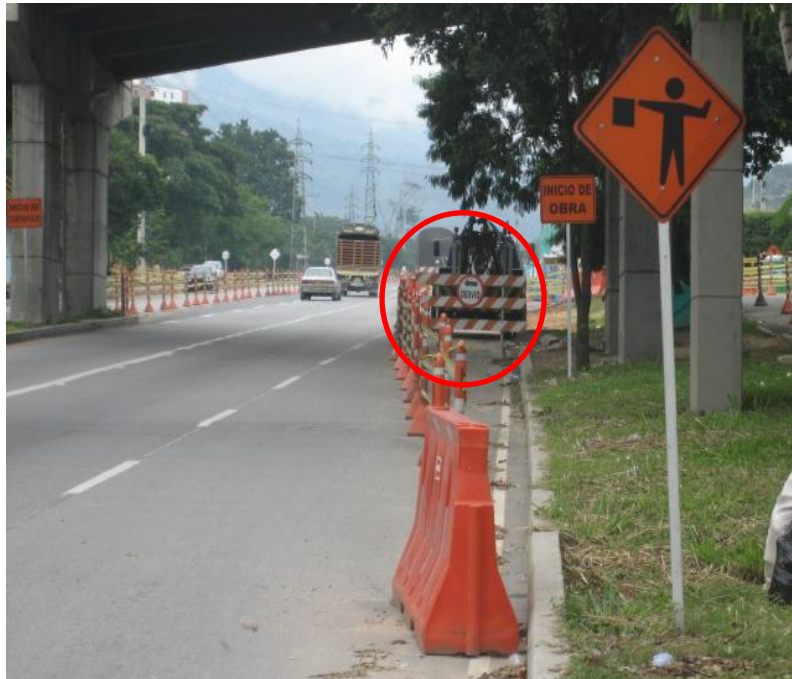
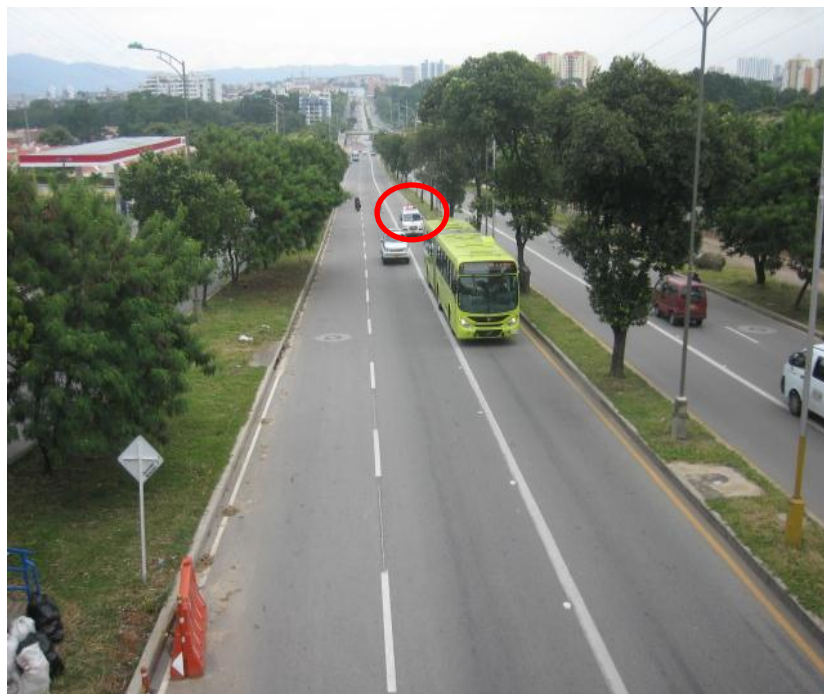
En las figuras 12 hasta 14, se observa el estado de la vegetación al lado de la vía, esto, genera inconvenientes para los conductores en cuanto a la visión y se convierte en un gran obstáculo en caso de accidente; También se puede observar la imprudencia de personas, al poner en riesgo sus vidas en situaciones como la observada: Además se aprecia los errores en la señalización (inicio de obra y desvío) y las señales que se utilizan en caso de construcción, las cuales, no son reflectivas en la noche. En la figura 14 se aprecia la división que existe entre las calzadas de sentido norte-sur, compuesta por dos carriles públicos y uno exclusivo para el STM Metrolínea, y sur-norte, compuesta de las misma manera; En estas divisiones existen obstáculos peligrosos para los conductores en caso de accidente (postes, arboles) y el carril exclusivo de Metrolínea es utilizado también por algunos vehículos particulares.

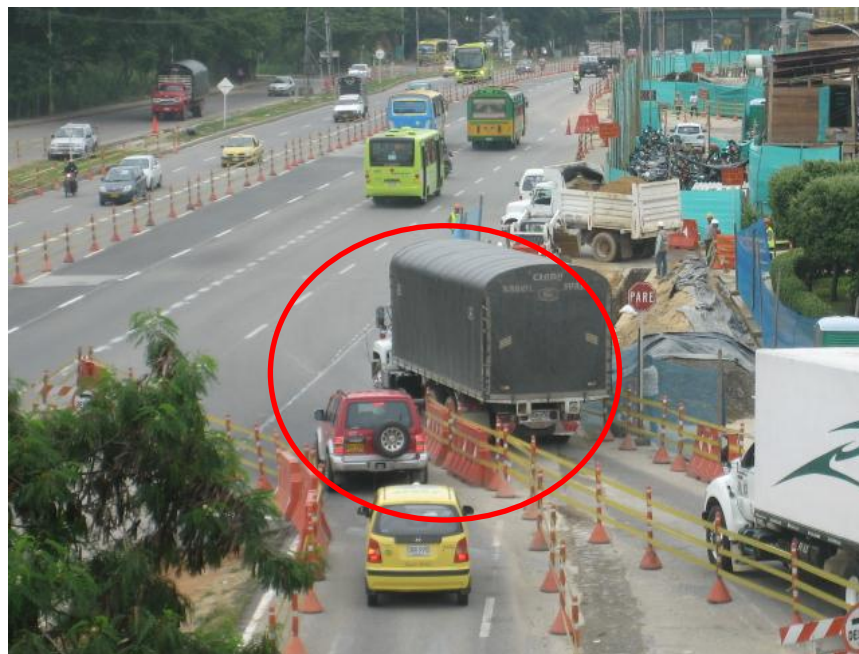
Figura 15. Vista desde el puente vial de Floridablanca-Anillo vial. K1+500

En la imagen 15, la intersección que hay entre el Anillo vial y La Autopista; en esta vía hay construcciones, debido a, la implementación del STM Metrolínea, las cuales generan caos e inseguridad a los conductores; Es de gran importancia aclarar, que muchas de las señales que hay debido a las obras no son reflectivas, lo cual, genera inconvenientes en la visibilidad de los conductores nocturnos.

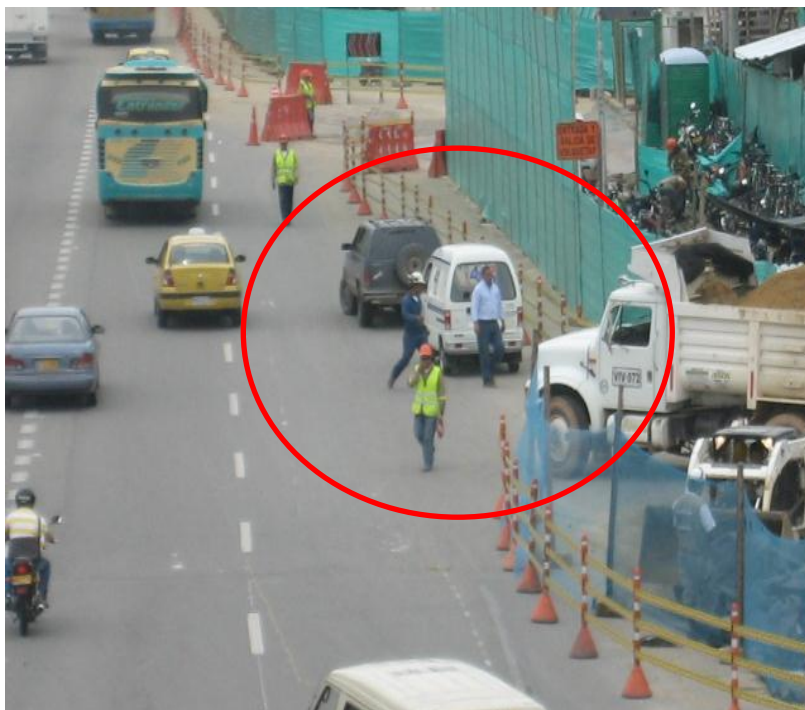
Figura 16. Intersección Autopista-Anillo vial. K1+500

En la figura 16, esta el caos que generan las obras del STM Metrolínea, vehículos mal estacionados y señales de tránsito NO reflectivas, generando grandes problemas de seguridad vial, ya que esta, es una de las intersecciones más importantes del área metropolitana de Bucaramanga, porque, es la que conduce a los vehículos pesados a la salida de la ciudad. En la figura 17. Se puede apreciar los dos carriles públicos y el carril exclusivo para el STM Metrolínea que componen la Autopista; Los obstáculos que hay a los lados de la vía, la falta de ciclo-rutas o espacios seguros para el tránsito de ciclistas, el incumplimiento de las normas de tránsito al estar estas, a menos de 1.8m lejos de la vía y al no tener en cuenta el ancho de berma.

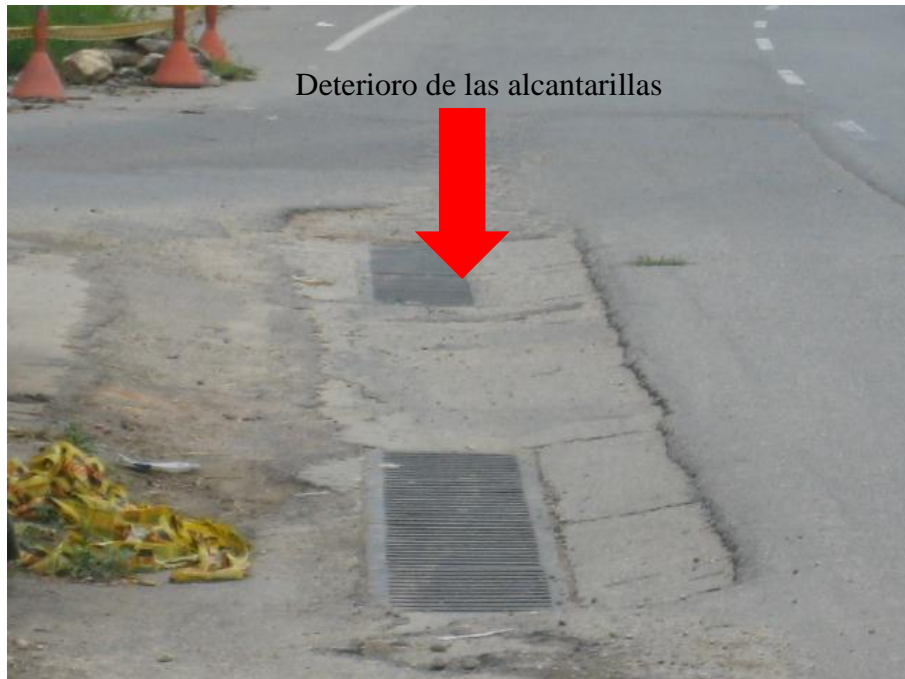
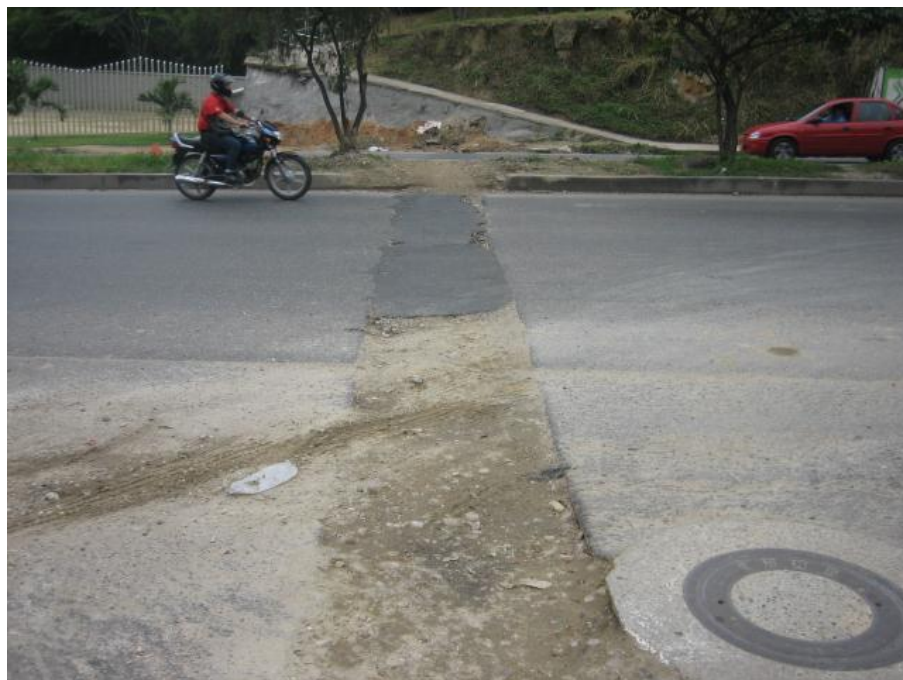
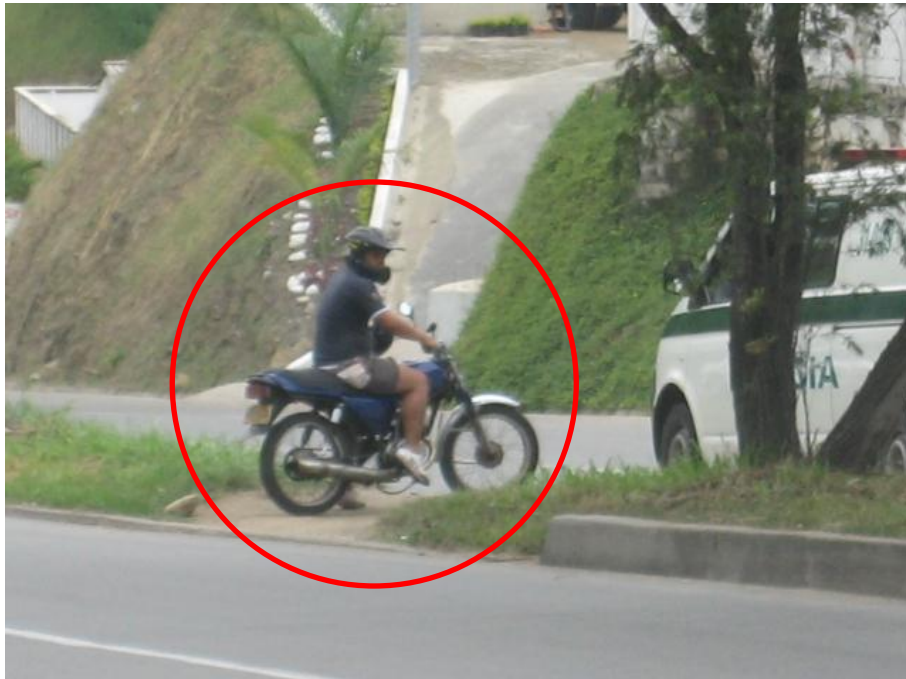
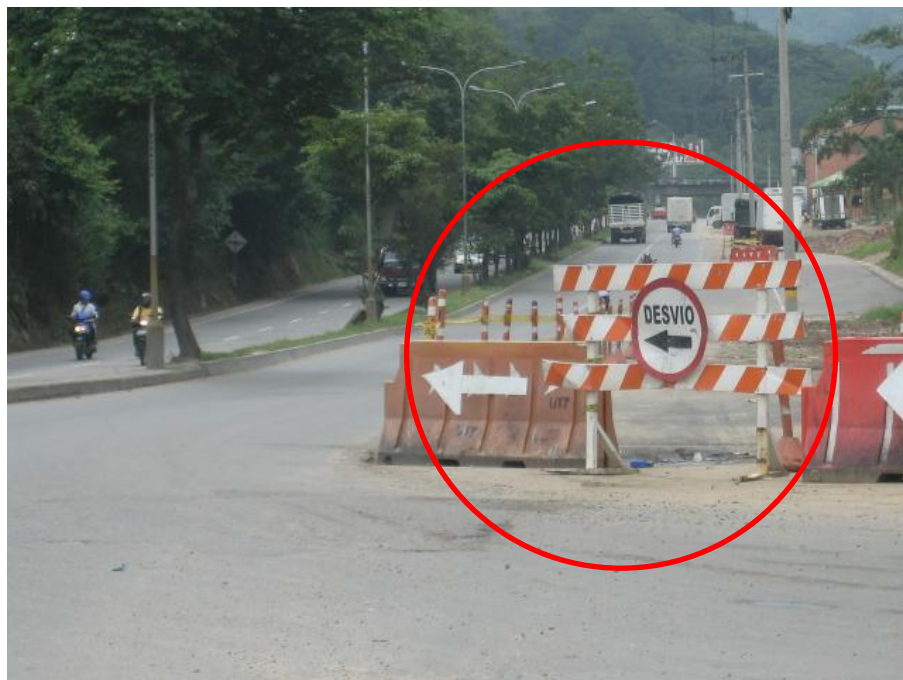
En las figuras 18 hasta 21, se aprecia el mal estado de las alcantarillas y la falta de uniformidad en la capa de rodadura de la Autopista, debido a, el re-parqueo de la vía, exponiendo peligros para los conductores, al generar inestabilidad al transitar en la zona, la imprudencia de conductores al cruzar por los separadores y la falta de acciones frente a estas situaciones por parte de las autoridades, al dejar pasar estos incidentes. En las figuras 21 Y 22, se observa la señalización utilizada al realizarse obras en la vía; señales de tránsito que no son reflectivas para la noche e improvisadas, obstáculos a los lados de la vía, vegetación y postes sin señales para la noche.

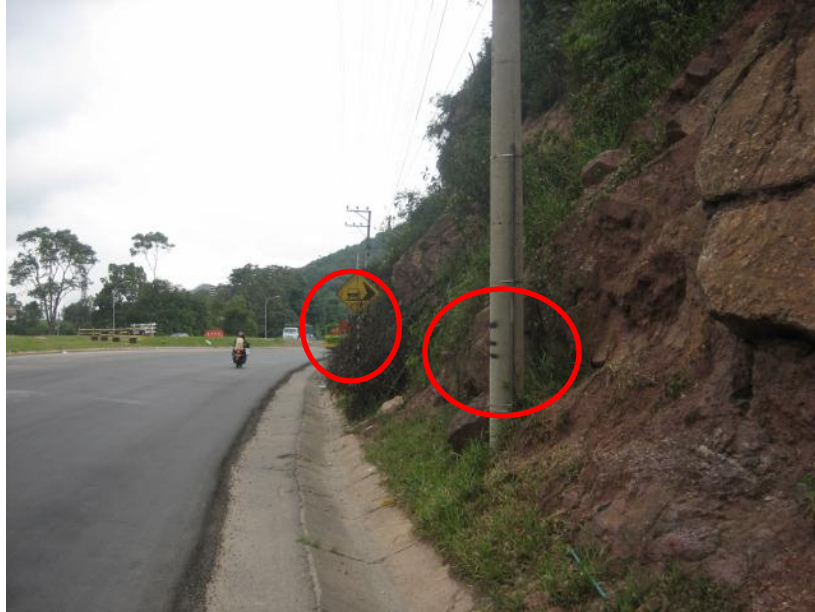
Figura 23. Autopista Floridablanca-Piedecuesta, sentido norte-sur. K3+200

En la figura 23. se presentan varios problemas que pueden ocasionar accidentes, esto se debe gracias a la falta de visibilidad y la mala ubicación de la señal vertical y a su vez la falta de señalización horizontal ya que no cumple con la norma establecida en el manual de señalización vial, en la parte del pavimento se observa una finalización que no es adecuada debido a que la diferencia de nivel entre el antiguo y el nuevo pavimento puede descontrolar un vehículo o una motocicleta llevándolo directo al talud o en su defecto a los usuarios que transitan por los otros carriles.

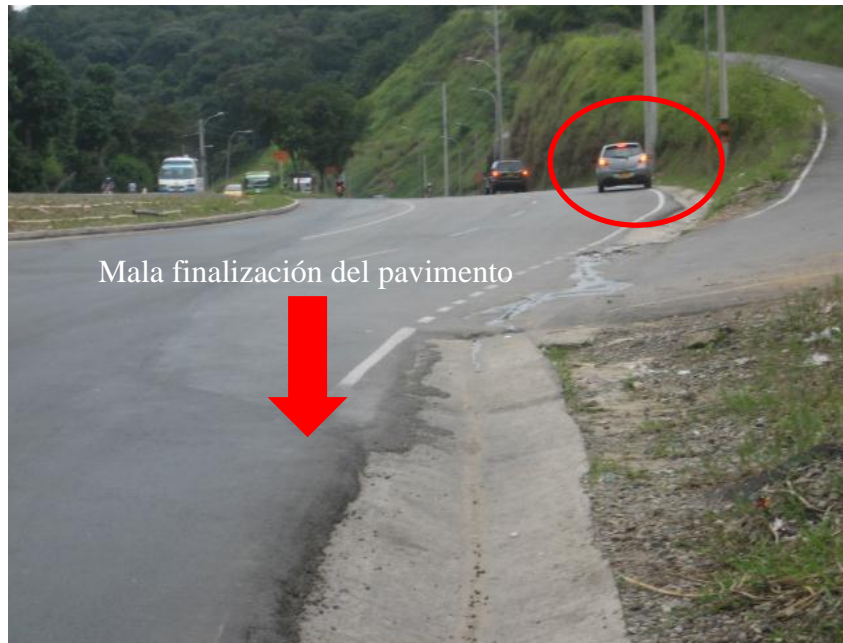
Figura 24. Autopista Floridablanca-Piedecuesta, sentido norte-sur. K3+300

En la figura 24, la finalización del pavimento no es la adecuada, también se ve que existe la unión de una carretera rural pero esta a su vez no presenta ningún tipo de señalización que indique el desvió hacia ella, lo cual puede generar un gran caos debido a que los vehículos que por allí transitan lo hacen a velocidades altas, entrando en ella sin ninguna precaución y colocando en peligro tantos a los usuarios de la vía como a los que por allí movilizan. Se observa también que existen usuarios que se estacionan en cualquier lugar de la vía generando posibles riesgos a los que por allí se movilizan y por último la mala ubicación de los postes de luz que se encuentran muy cerca de la vía.

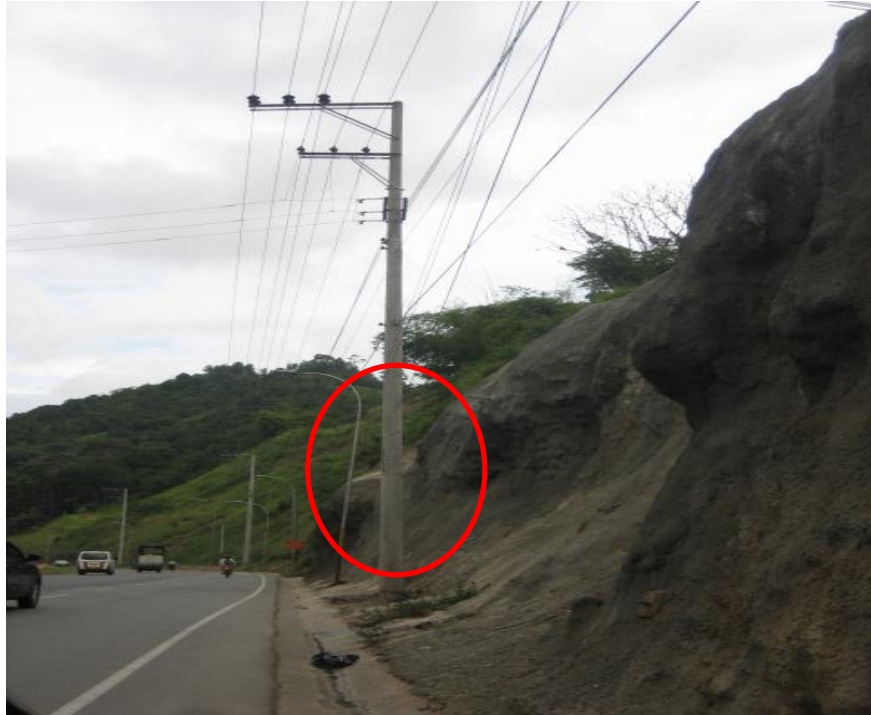
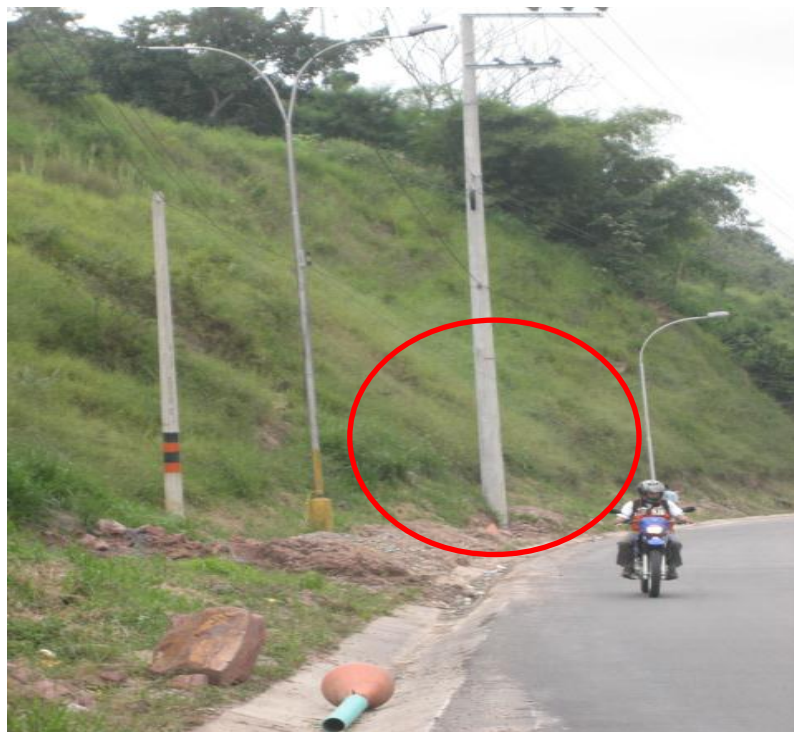
En la figura 25. Se aprecia la mala ubicación que tienen los postes que conducen el cableado eléctrico del tramo y su carencia de señalización reflectiva. En la figura 26. se observa que los postes que llevan los cables eléctricos se encuentran muy cercanos a la vía y esto puede generar un accidente a cualquier hora del día ya que a pesar de que se ven postes de luz, en la noche no funcionan de manera adecuada generando así una oscuridad que dificulta la visibilidad del usuario, además se ve que se presenta un pequeño desprendimiento del talud generando un riesgo para todas las personas que por allí transitan y por último, el mal manejo que se presenta en la obra de Metrolínea al momento de controlar todos sus desperdicios.

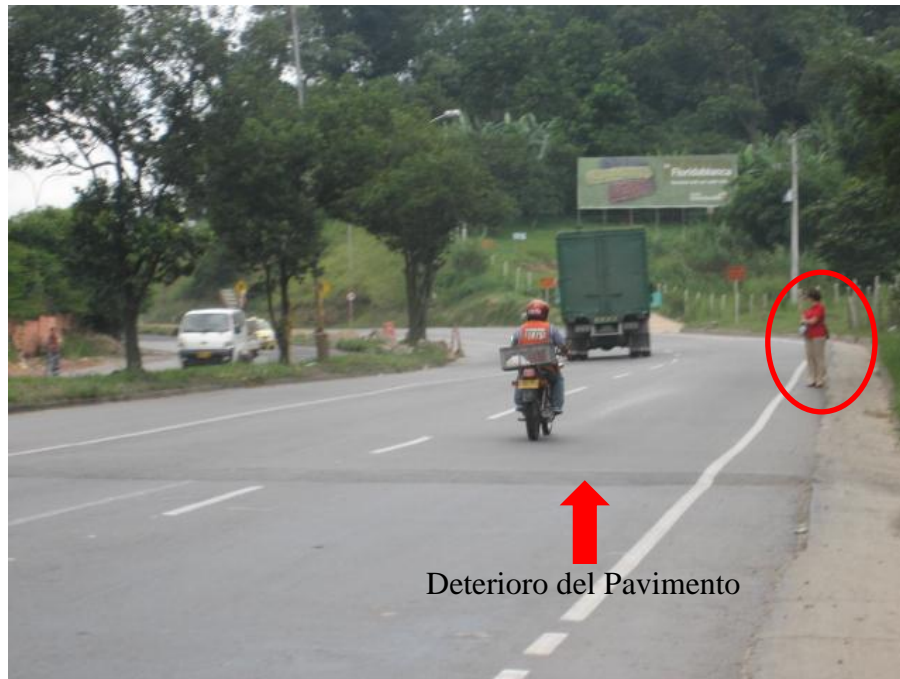
Figura 27. Autopista Floridablanca-Piedecuesta, sentido norte-sur. K4+100

En la figura 27. Se ve reflejado el deterioro del pavimento debido a, las obras que se realizan en el tramo por la ampliación del carril exclusivo para el Metrolínea, además, no hay un lugar adecuado para que los usuarios esperen su transporte o

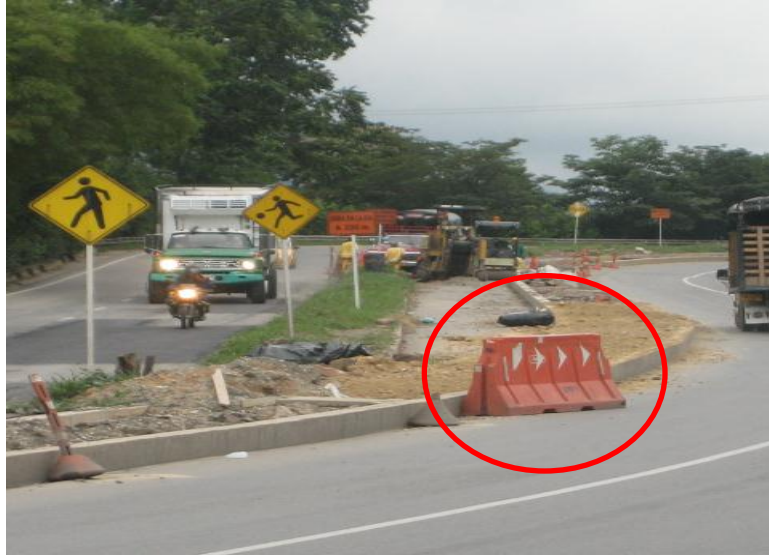
Figura 28. Autopista Floridablanca-Piedecuesta, sentido norte-sur. K4+300

En la figura 28, la implementación de las señales preventivas no son las adecuadas porque no cumplen con su función y gracias a esto se pueden presentar grandes accidentes ya que como se ve, presenta movimientos de maquinaria pesada, además las señales verticales que se encuentran en la foto no tienen la distancia establecida por el manual de señalización vial.

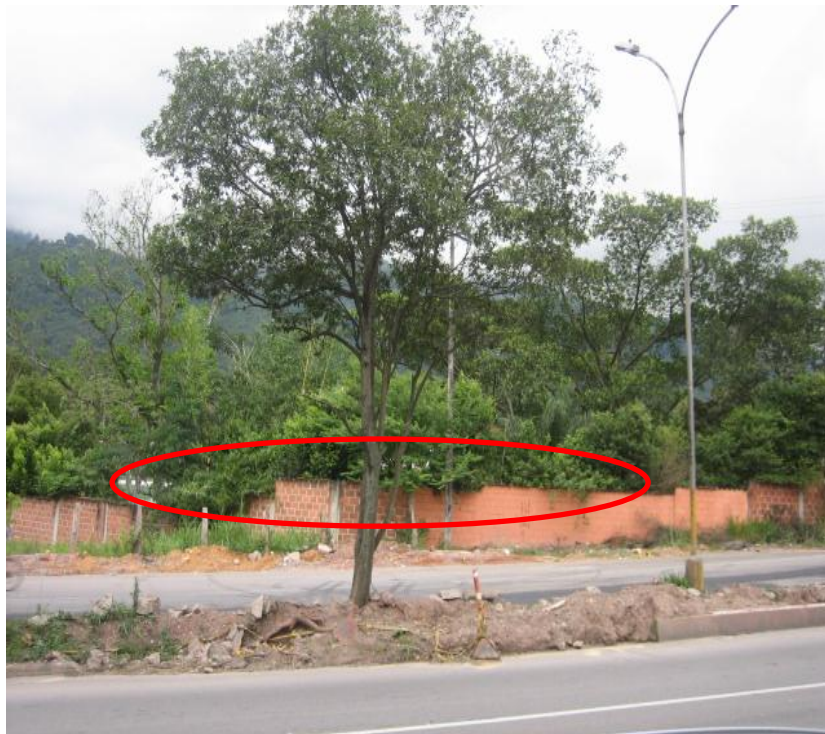
Figura 29. Autopista Floridablanca-Piedecuesta, sentido norte-sur. K4+350

En la figura 29. Se ve el mal estado de los separadores de la vía, lo cual puede generar un desprendimiento de material hacia la carretera o en su defecto que los elementos que se encuentran ubicados en ella, se derrumben y provoquen un riesgo muy grande de accidentalidad para los usuarios que por allí se movilicen.

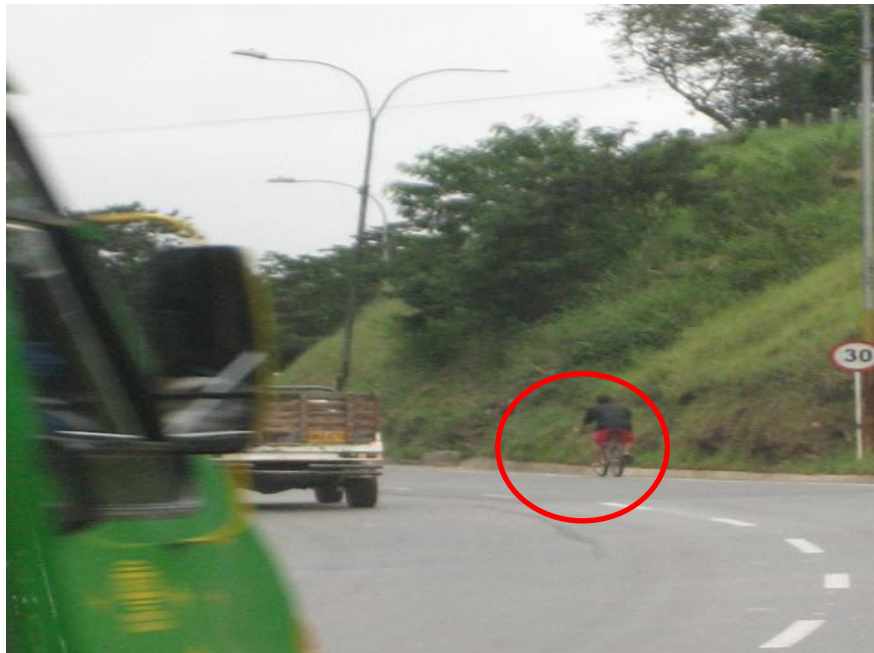
Figura 30 Autopista Floridablanca-Piedecuesta, sentido norte-sur. K4+400

A continuación en la figura 30. Se presenta la falta de imprudencia por parte del ciclista que por allí transita, lo hace sin el menor equipo de seguridad y pone en un alto riesgo su vida al transportarse por ahí de esa forma y además se ve que la señal vertical no cumple con su normatividad.

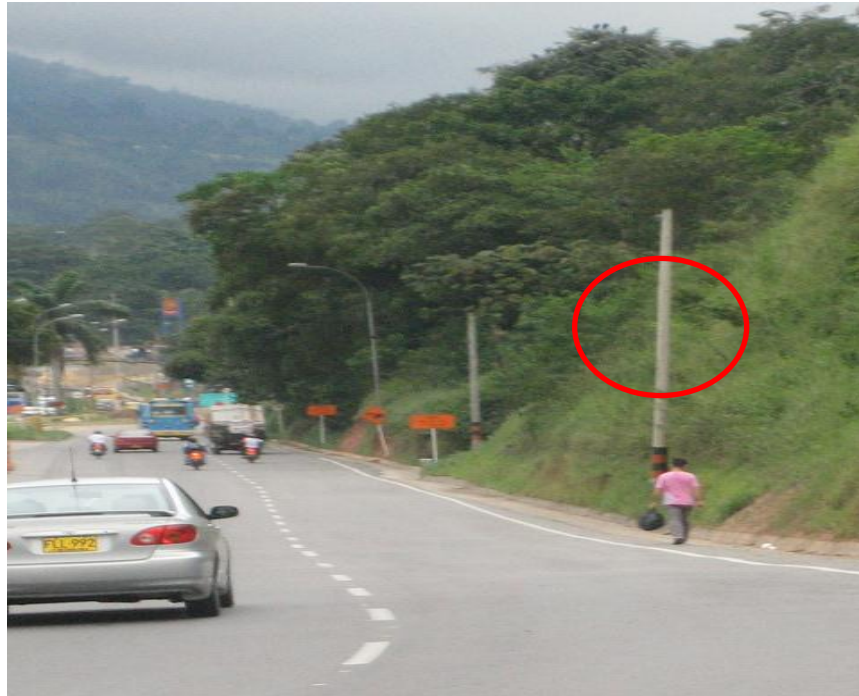
Figura 31. Autopista Floridablanca-Piedecuesta, sentido norte-sur. K5+100

En la figura 31, la seguridad para las personas que por allí transitan es poca, ya que prácticamente lo hacen muy cerca de donde pasan todos los vehículos, generando así una posibilidad muy alta de sufrir un accidente, por otro lado la colocación de las señales verticales no es la adecuada primero porque la distancia entre ellas no es la correcta y segundo porque se encuentran sobre el talud y la norma dice claramente que deben estar como mínimo a un 1.60 m de distancia entre la vía y el talud.

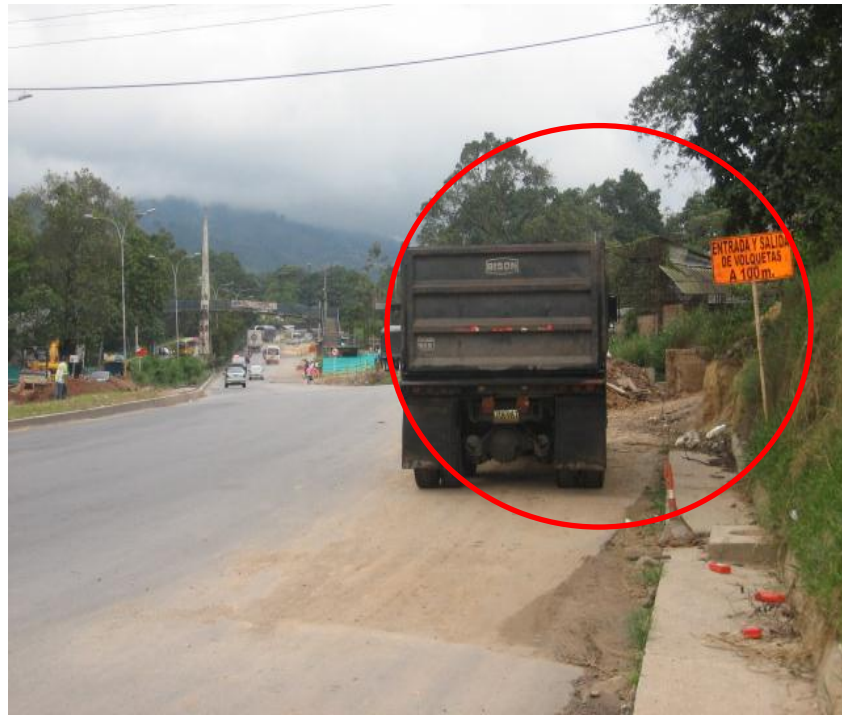
Figura 32. Autopista Floridablanca-Piedecuesta, sentido norte-sur. K5+200

En la siguiente figura 32. La señal vertical que allí se presenta no cumple con las normas establecidas en el manual de señalización vial y eso lleva a que los usuarios que por ahí transitan estén en peligro de sufrir un accidente por los constantes pasos y estacionamientos de vehículos pesados que trabajan en este sector.

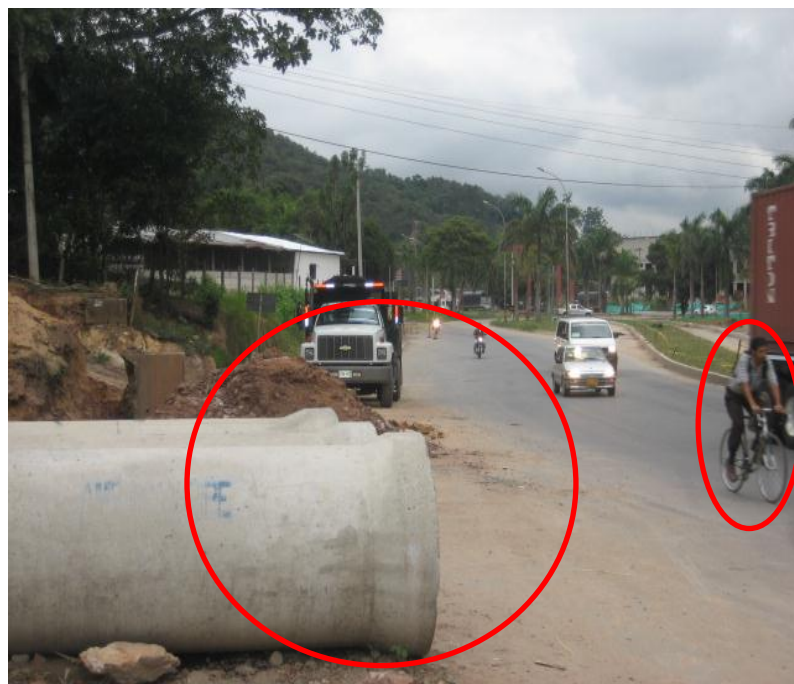
Figura 33. Autopista Floridablanca-Piedecuesta, sentido norte-sur. K5+250

En la figura 33 En la vía está presente material utilizado en la construcción de Metrolínea y éste se encuentra sin ninguna señalización que advierta a los usuarios de su presencia, lo cual, puede llegar a generar accidentes de gran importancia para la comunidad, además se puede ver que un ciclista que por allí transita se encuentra sin ningún equipo de seguridad colocando en peligro su vida por la cantidad de vehículos q pasan por este sector y por ultimo no se presenta una señalización horizontal que pueda guiar a los usuarios en el transitar de este tramo.

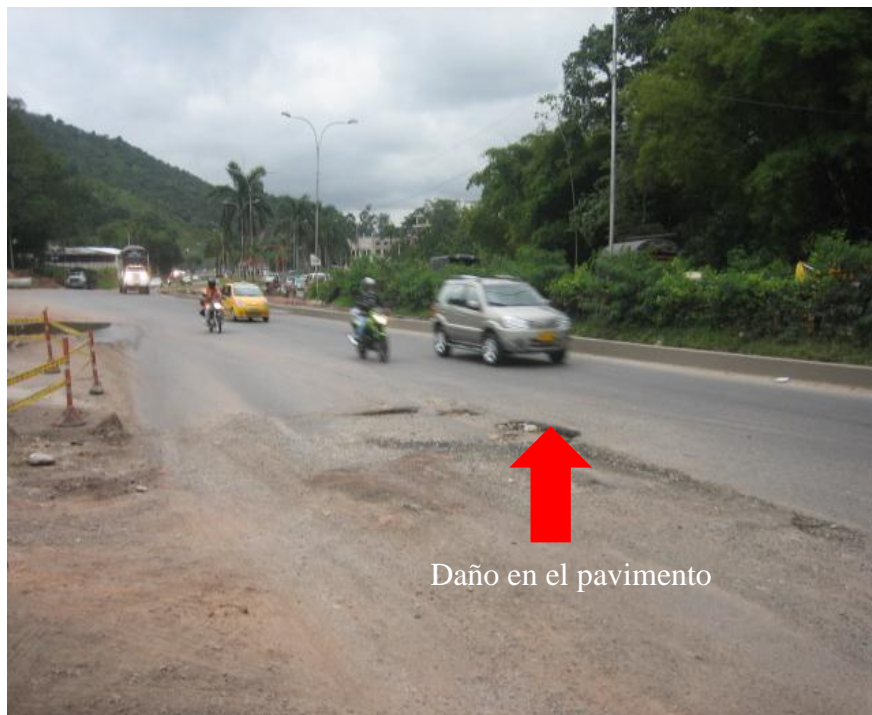
Figura 34. Autopista Floridablanca-Piedecuesta, sentido norte-sur. K5+300

A continuación la figura 34. Es de un sector cercano a la Universidad Pontificia Bolivariana, en él se puede apreciar el mal estado en que se encuentra el pavimento, ha sufrido un desgaste y ya se presenta una falla, lo cual genera un alto riesgo de accidentalidad ya que los usuarios tienen que esquivar estos obstáculos teniendo en cuenta que a unos pocos metros más adelante, se encuentra la parada de bus de la universidad.

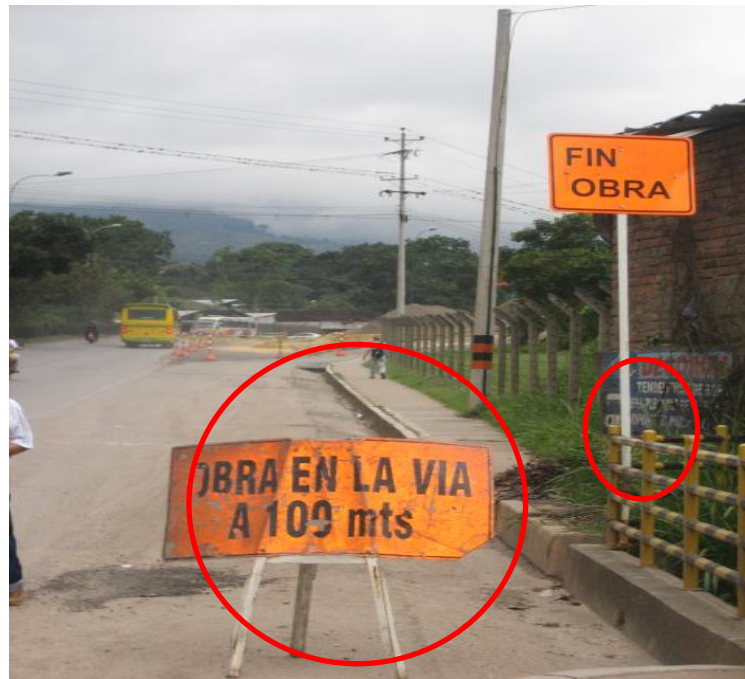
Figura 35. Autopista Floridablanca-Piedecuesta, sentido norte-sur. K5+400

En la figura 35. Se observa la mala implementación de las señales verticales presentes en el tramo, ya que estas no son visibles para todos los usuarios de la vía produciendo confusión al transitar por allí, además, del pésimo estado en que se encuentran porque no se entiende lo que le quieren transmitir al usuario generando un gran riesgo al transitar por esta zona. Y en la figura 36. Esta la ampliación del carril en la entrada a Ruitoque Condominio, a pesar que se encuentran señales para evitar que los usuarios ingresen a este tramo en construcción, la señal existente que indica el inicio de una obra se encuentra en un lugar que no es apropiado ya que no es visible para los que por allí transitan, porque se encuentra en toda la parada del bus haciendo difícil que los usuarios tengan una visual de ella.

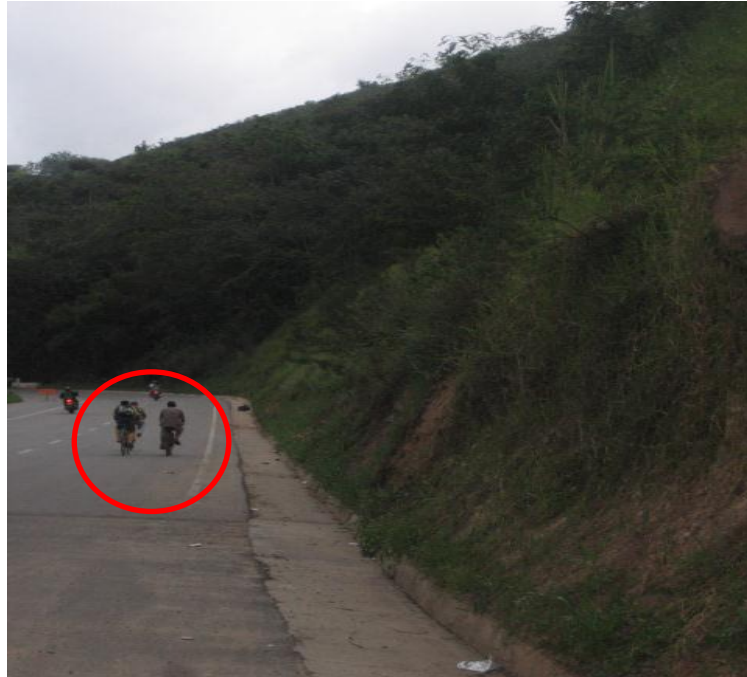
Figura 37. Autopista Floridablanca-Piedecuesta, sentido norte-sur. K5+900

En la figura que anteriormente se mostró (37.), se presenta el pavimento con una falla debido a, los constantes trabajos que se adelantan para realizar la construcción del tercer carril de Metrolínea, además se aprecia la falta de

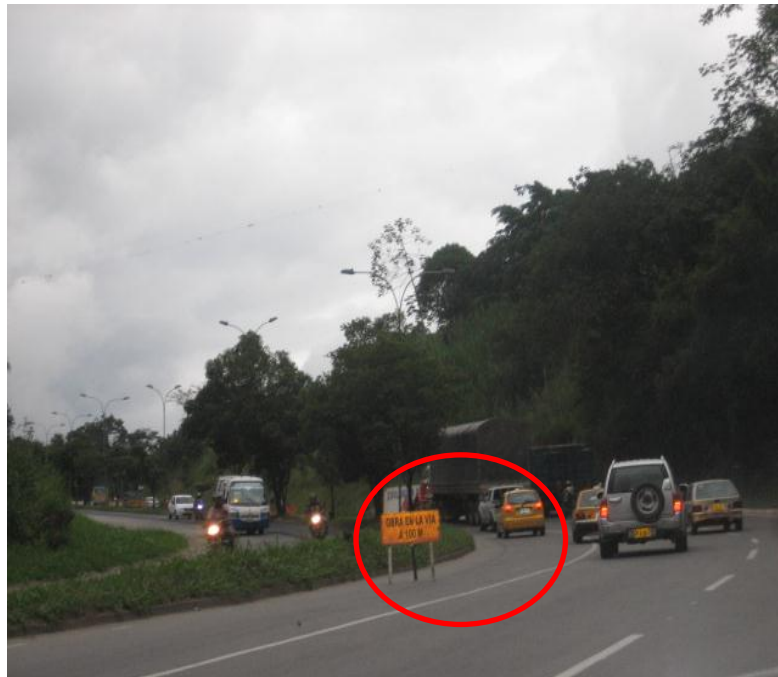
Figura 38. Autopista Floridablanca-Piedecuesta, sentido norte-sur. K5+990

La figura 38. Anteriormente mostrada, a pesar que existe una señal en la vía indicando que se está realizando una obra adelante, los conductores que vienen por el carril de la señal simplemente la esquivan y luego retornan a él sin ningún inconveniente, lo cual, genera un grave problema tanto para el conductor como para los trabajadores que se encuentran en esta zona.

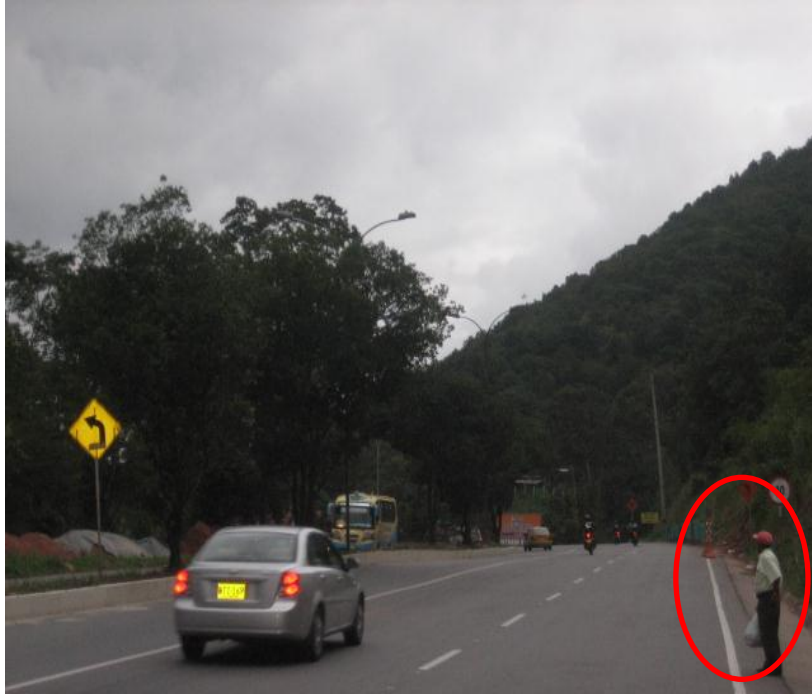
Figura 39. Autopista Floridablanca-Piedecuesta, sentido norte-sur. K6+300

En la figura 39 Se observa que no hay seguridad para los usuarios que deseen pasar de un lado a otro y de intentarlo generaría un gran riesgo a las demás personas que por allí se movilizan, además de todo esto, se presentan irregularidades en las señales verticales que hay en ese tramo de vía ya que no cumplen con la normatividad existente y por último, la falta de iluminación que se presenta hacen de esta vía un lugar inseguro para todas aquellas personas que se movilicen por ahí.

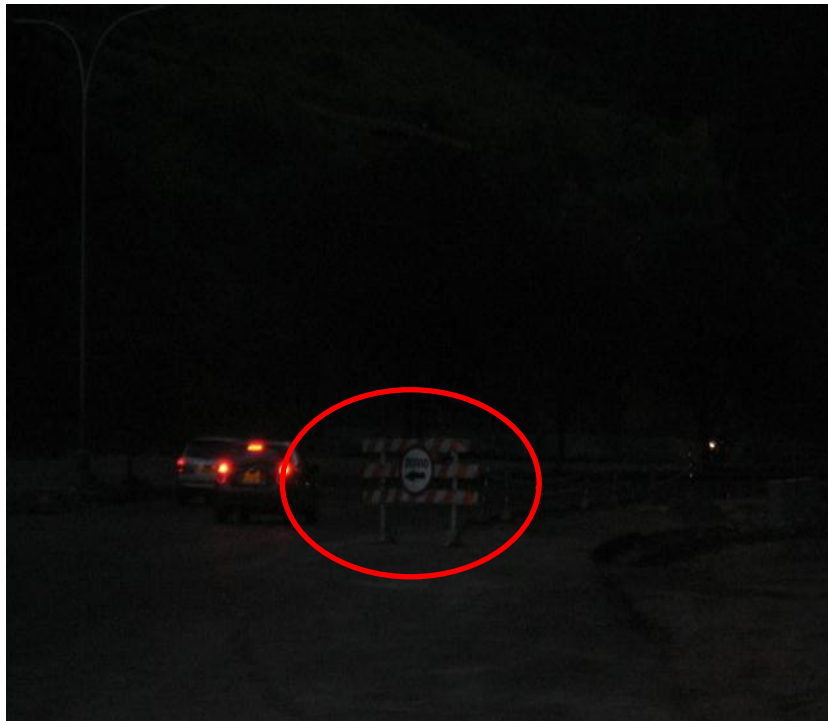
Figura 40. Autopista Floridablanca-Piedecuesta, sentido norte-sur. K6+780

Por último, en la figura 40. Se demuestra que las señalizaciones presentes en la vía no son muy seguras ya que aparecen de un momento a otro sin darle al usuario la comodidad de saber que están ahí, además de esto, la falta de iluminación de este tramo de vía, hacen que para los transeúntes de esta zona sea un riesgo caminar al lado de la vía ya que no se presentan señales horizontales que guíen al conductor para saber por dónde va.

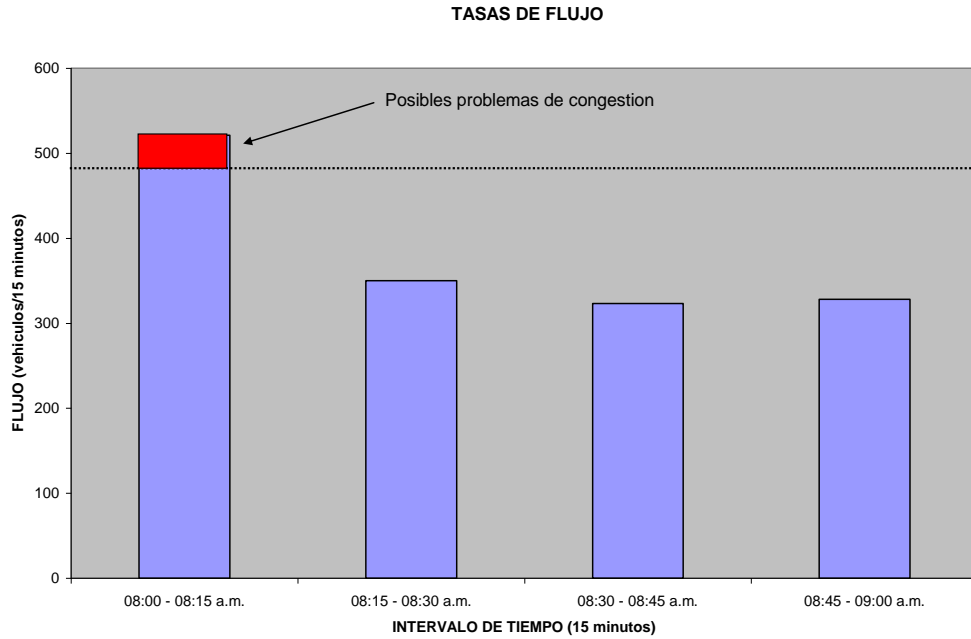
Las gráficas anteriormente mostradas nos representan la concentración de vehículos en intervalos de tiempo cortos, que en caso de tratarse de períodos de máxima demanda puede generar problemas de congestión. También se observa que el volumen de entrada (sentido sur-norte) a la ciudad de Bucaramanga es mayor al volumen de salida, lo que demuestra que gran cantidad de personas viven a las afueras de la ciudad y utilizan esta vía para transportarse cada día a sus lugares de trabajo y demás. Los aforos en los intervalos de tiempo corto, nos permiten reflejar que el tránsito por esta vía en algunos tiempos específicos es muy bueno, pero, hay tiempos en los que la vía presenta problemas de congestión que generan estrés, cansancio e inconformidad al usuario; Vale la pena aclarar que muchos de los problemas de congestión que se presentan en esta vía son
