**DETERMINACIÓN DE LA AMENAZA, RIESGO POR FENOMENOS DE
REMOCIÓN EN MASA Y DISEÑO DE LAS OBRAS DE MITIGACIÓN EN EL
SECTOR OCCIDENTAL DE GRANJAS DE PROVENZA MUNICIPIO DE
BUCARAMANGA**

**UNIVERSIDAD PONTIFICIA BOLIVARIANA SECCIONALBUCARAMANGA
ESCUELAS DE INGENIERIAS Y ADMINISTRACION
FACULTAD DE INGENIERIA AMBIENTAL
PIEDRECUESTA**

2011

**Proyecto de grado como requisito para optar para el título de
INGENIERÍA AMBIENTAL**

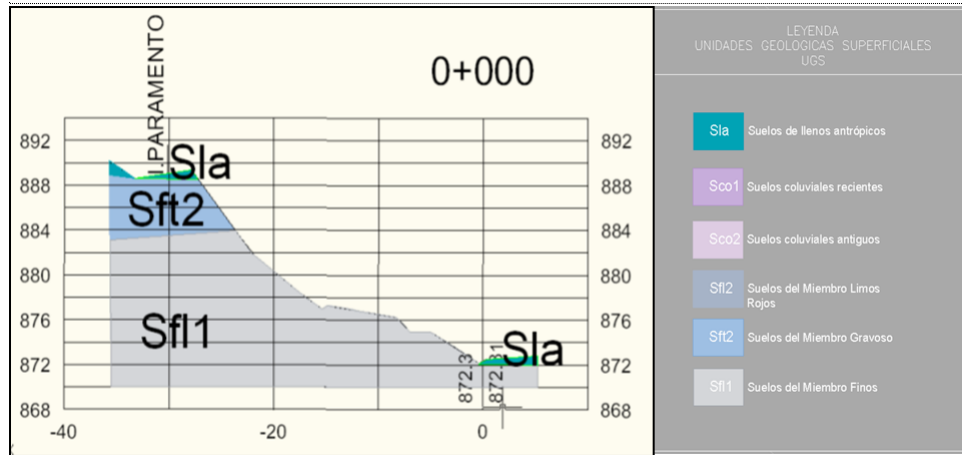
Figura 1 Modelo geomorfológico perfil K0+000

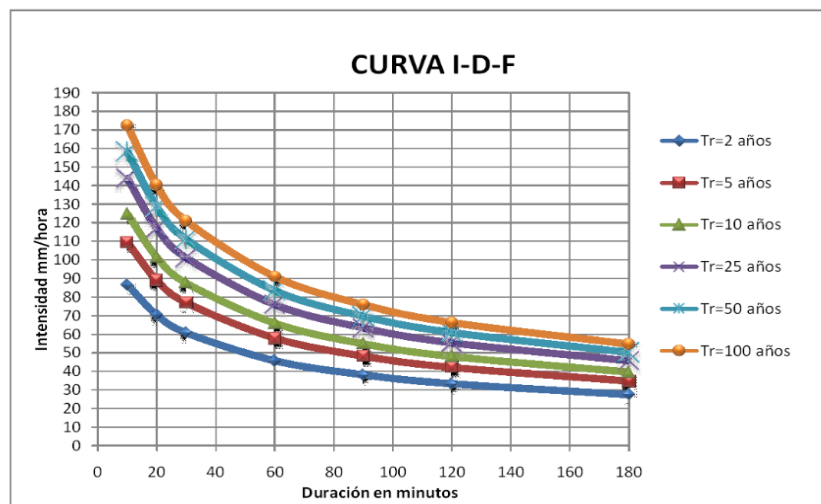
Figura 5 Curvas IDF sintéticas para la estación la Floresta, método de Bell

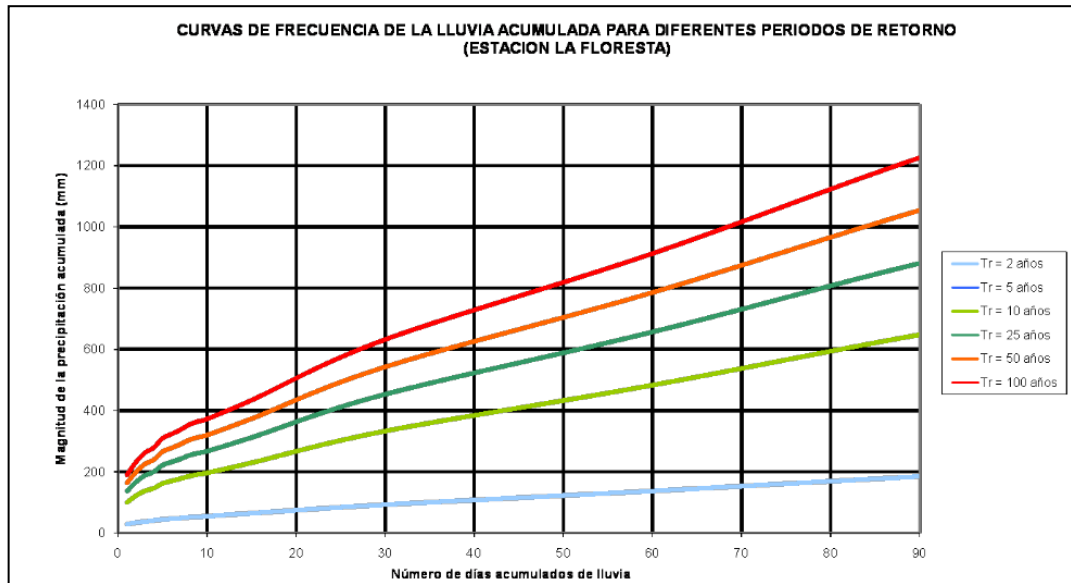
Figura 6 Curva de frecuencia de la lluvia acumulada para diferentes periodos de retorno, Estación la Floresta

Como se observa en la Figura 6, un valor de 119.3 mm de precipitación en un día corresponde a un periodo de recurrencia entre 10 y 25 años conforme se indica en los registros estadísticos de lluvia diaria de la estación La Floresta.

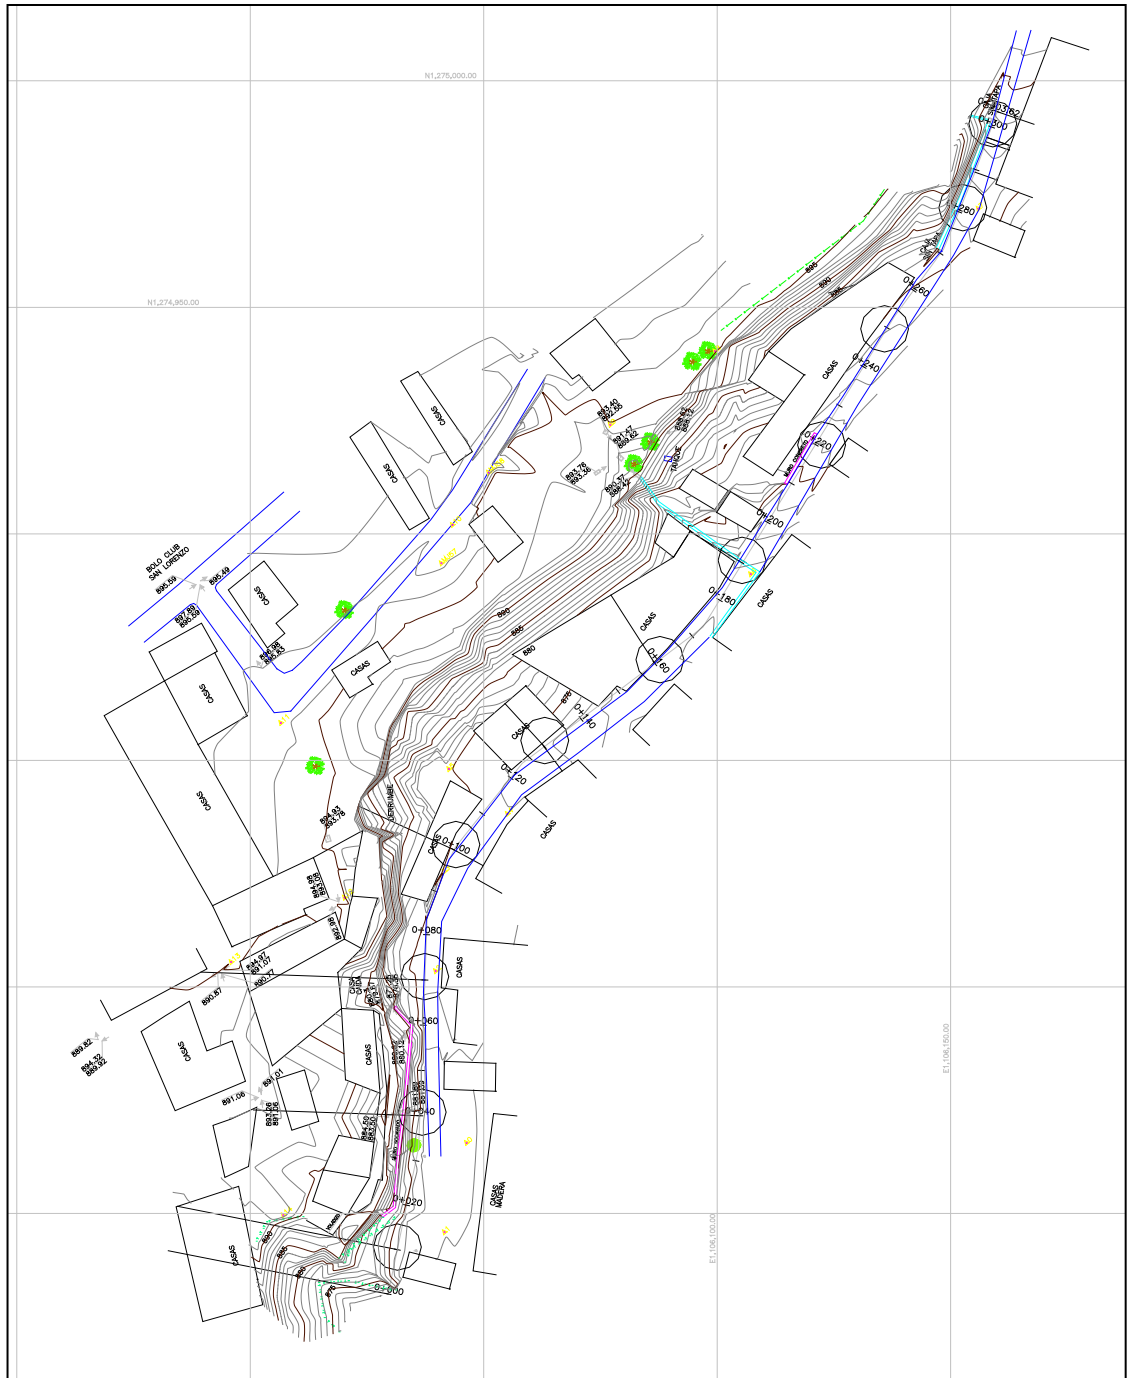
4.1.2.4 Cartografía Base. Para el sitio Granjas de Provenza se cuenta además con cartografía detallada (Plano de Planta General) se encuentra a escala 1:250 con curvas de nivel cada metro. En la figura se aprecia la imagen.

Figura 7 Levantamiento topográfico

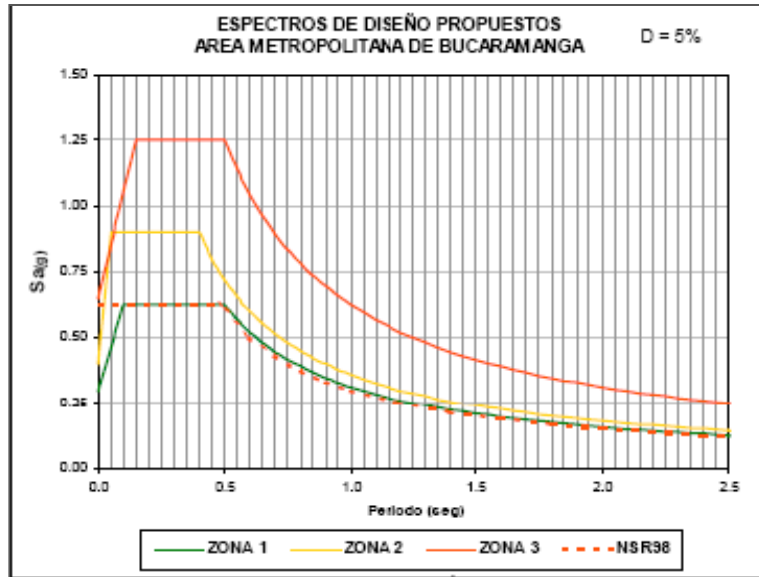
Figura 11 Espectros de diseño

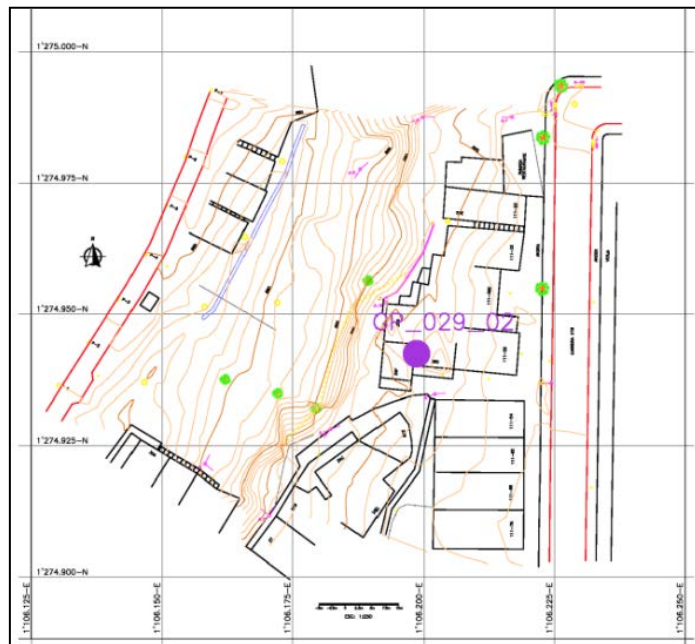
Figura 12 Localización de la perforación GP-029-02 en el sector de Granjas de Provenza

De este sondeo se detectó lo siguiente:

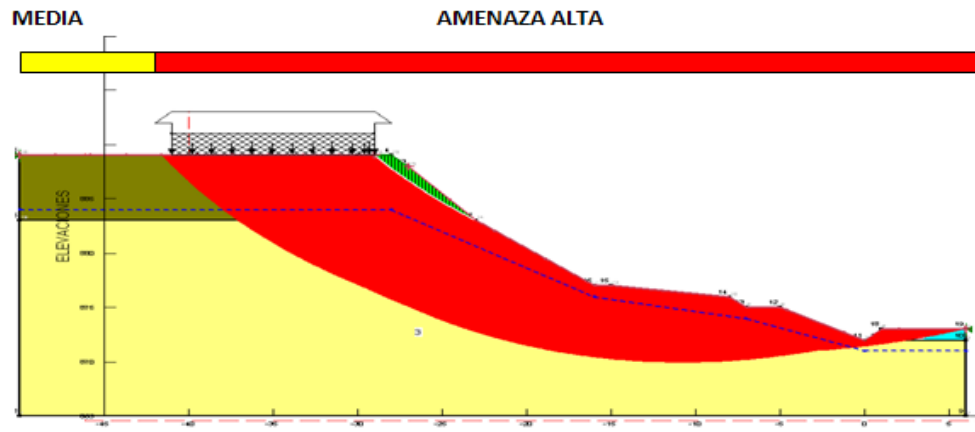
Figura 14 Condiciones Estáticas Perfil K+000

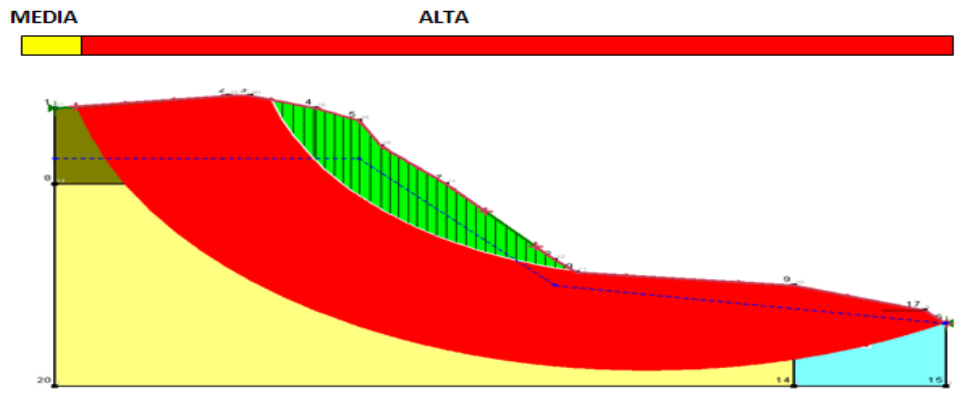
Figura 34 Condiciones Estáticas Perfil K+280

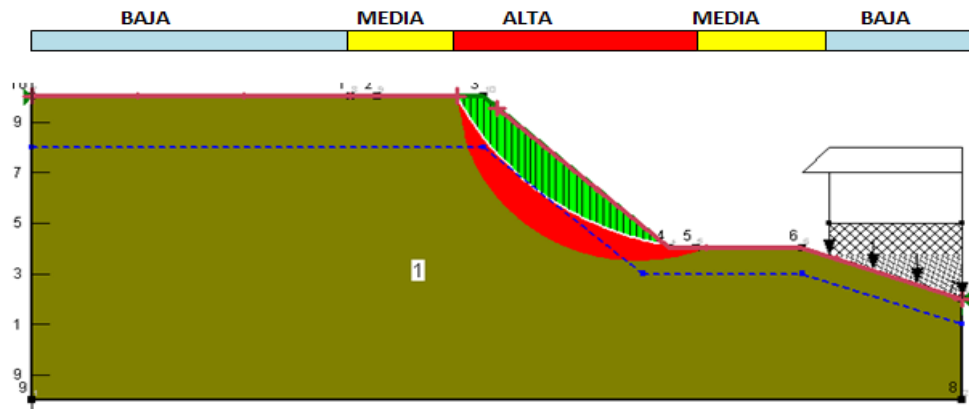
Figura 36 Condiciones Estáticas Perfil K+303

Item	Sección	Descripción	Escenario	F.S.	Prob. Falla	Corona		Pie		Xcorona	Xpie
						Xb-m	Xm-a	Xb-m	Xm-a		
12	k+303		ESTATICO	1,138		-13	-8	5	0	-8	-1
			SISMO	0,893		-17	-12	5	0,2	-8	-1

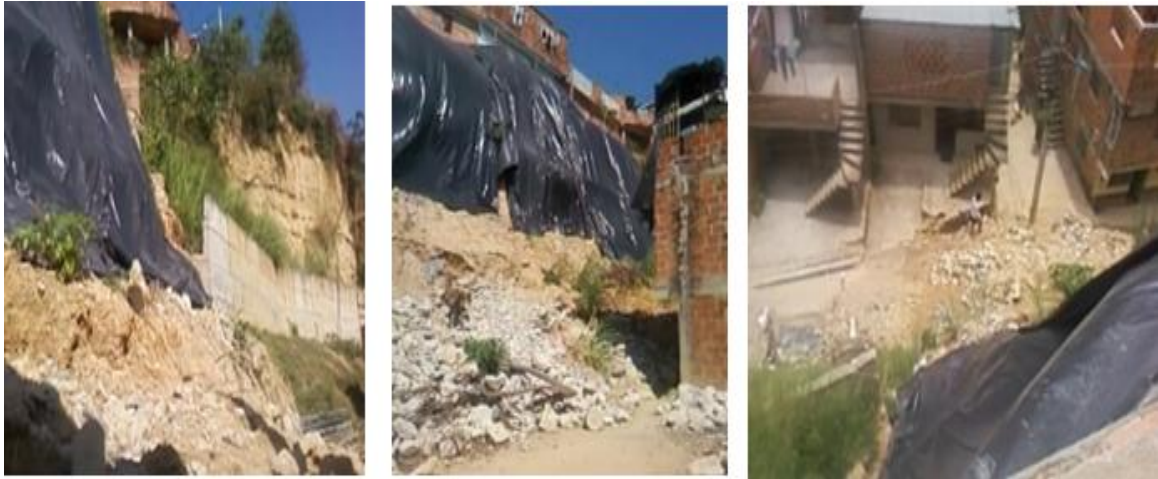
Fotografía 4 Fenómenos remoción en masa perfil k+010

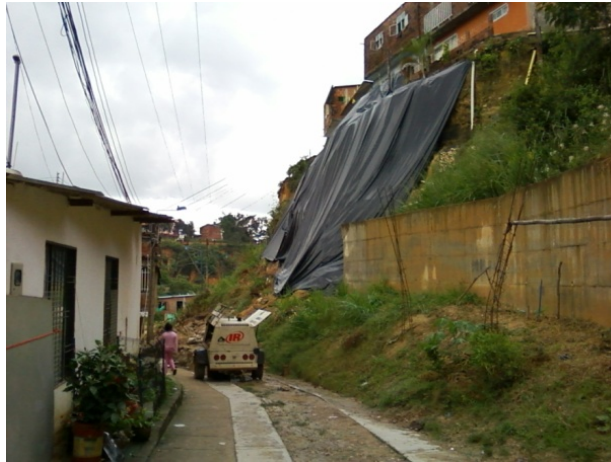
Fotografía 5 Viviendas ubicadas en la corona del talud sin cumplir los aislamientos mínimos exigidos por la CDMB.

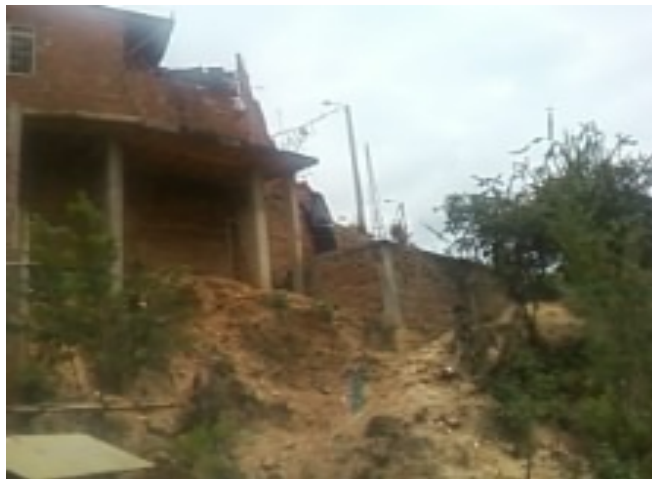
Fotografía 6 Estado de los materiales de algunas viviendas

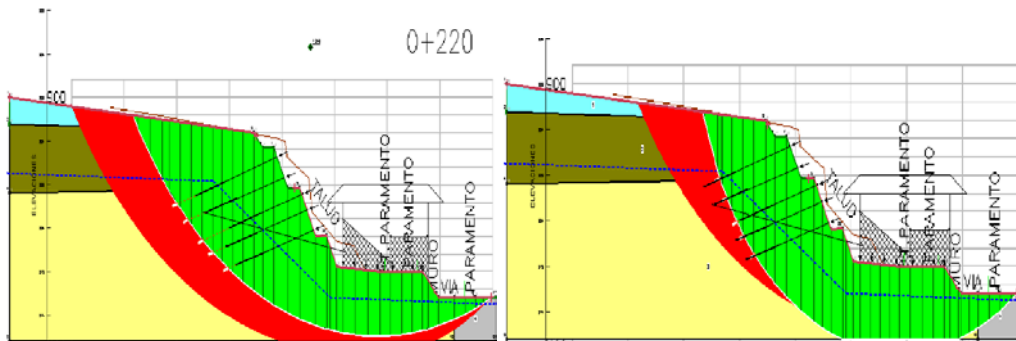
Figura 49 Amenaza con Obras perfil 0+220

Por el diseño de la obra sería necesario reubicar la vivienda ubicada en la pata del talud. (Ver anexo 11).
