**PARTICIPACIÓN DEL PROCESO DE PRODUCCIÓN DE LA EMPRESA
TECNOPAVIMENTOS S.A. DENTRO DE LA SUPERVISION DE OBRAS CIVILES,
LICITACIONES, PRESENTACIÓN DE PROPUESTAS Y ELABORACION DE PLANES
DE CALIDAD DE OBRA DENTRO DEL PROCESO DE MEJORA CONTINUA DE
ACUERDO AL S.G.C ISO 9001-2000.**

**SECCIONAL BUCARAMANGA
ESCUELA DE INGENIERIAS Y ADMINISTRACIÓN
FACULTAD DE INGENIERIA CIVIL
2008**

INFORME FINAL

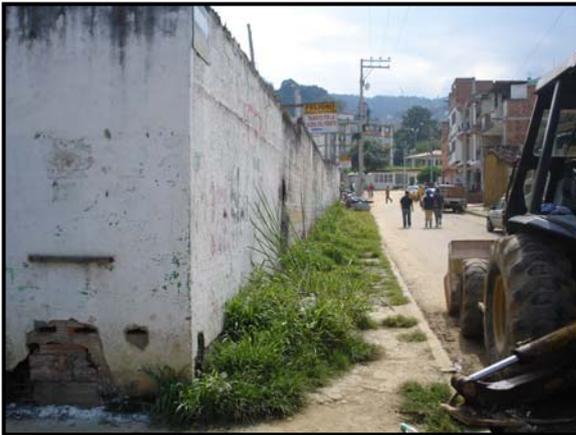
Figura 2. Estado inicial del sitio de trabajo

- En esta foto se puede apreciar el estado inicial del sitio de trabajo.

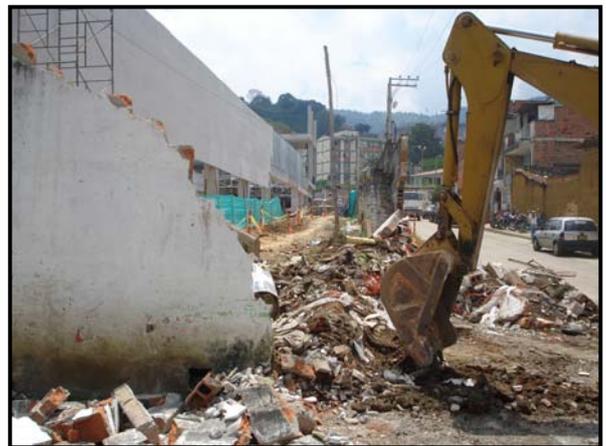
Figura 3. Demolición de mampostería y andenes

- En la demolición de mampostería y andenes de concreto se utilizó un retrocargador CATERPILLAR 420E, esta etapa duro 3 días.

En esta primera fase el ingeniero en práctica Alvaro Mujica residente de obra supervisaba el funcionamiento y cuidado en el trabajo con el retrocargador para evitar un colapso total del muro, esto con el fin de evitar cualquier accidente hacia los obreros propios y del proyecto.

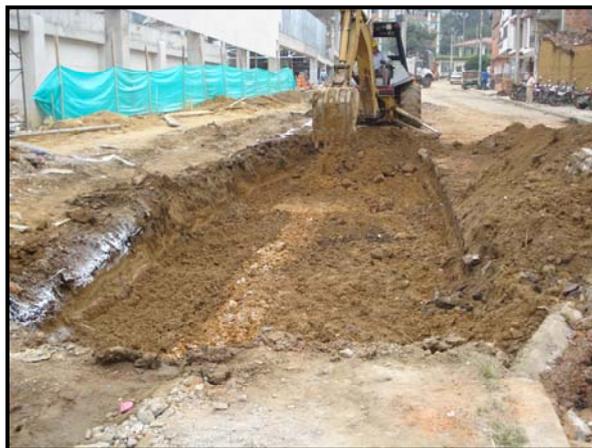
Figura 5. Excavación para la estructura de pavimento

- En esta imagen se puede observar los diferentes tipos de suelos encontrados.

En la etapa de excavación para la estructura de pavimento el ingeniero residente controlaba y verificaba los niveles de excavación, debido a los diferentes tipos de suelos encontrados como material orgánico, arenoso y arcilloso se autorizo la profundización de la excavación con el fin de encontrar un suelo mas soportante. De mismo modo se coordinaba y controlaba la salida de escombros, para el material de relleno se hizo un recorrido por la zona aledaña al sitio de trabajo y se contó con suerte al encontrar una excavación de sótanos en una construcción de un edificio en cabecera.

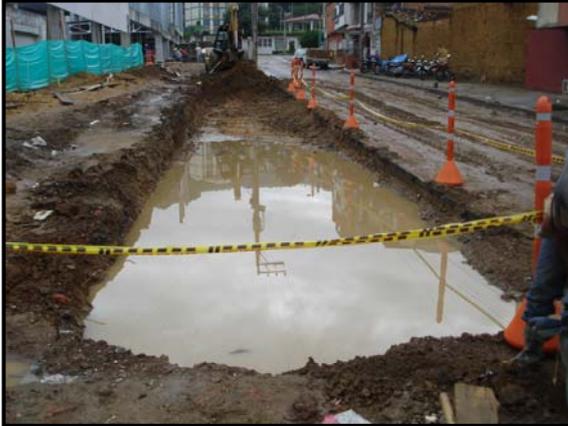
Figura 6. Lluvias y mal manejo de ellas.

- En esta foto se puede apreciar el infortunio del agua lluvia represada, esto ocasionaría una mayor excavación.

Pese al mal estado del terreno se suma la saturación de el mismo debido a la retención de las aguas lluvias, los trabajos disminuyeron su rendimiento debido a un sin numero de estancamiento del retrocargador debido a su peso y el nivel esperado de suelo firme aumentó, en la Figura 7. Podemos observar que la excavación se debió profundizar cerca de 1.20 metros.

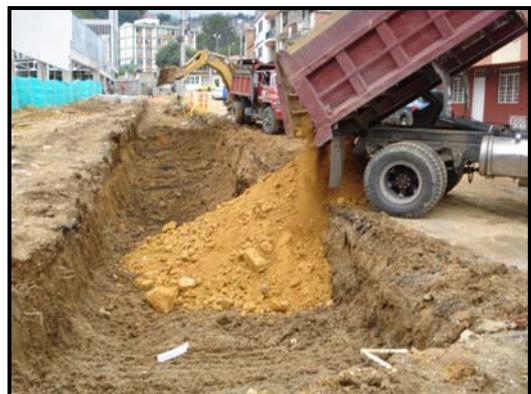
Figura 8. Relleno con material común.

El ingeniero residente gestionó y coordinó la cantidad de material, los tiempos y el valor de cada viaje con los transportadores del material de excavación además el ingeniero residente establecía los tiempos del retrocargador para el cargue de escombros y la extendida del material de relleno que se iba llegando. En la Figura 9. Podemos observar el retrocargador CATERPILLAR 420E retirando el material de excavación y al mismo tiempo el vibro-compactador BOMAG MIXTO conforma el material de relleno, para mantener el rendimiento deseado.

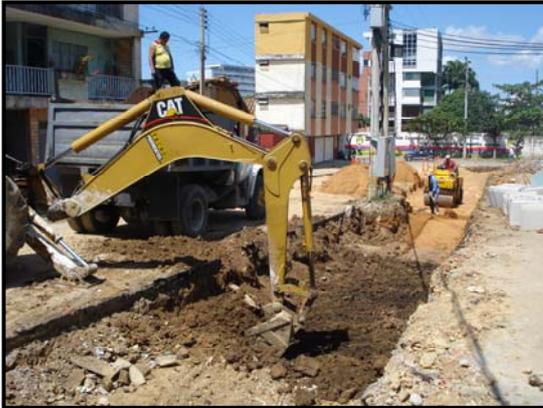
Figura 9. Retiro de escombros y compactación de material de relleno.

- En la imagen apreciamos dos actividades importantes del desarrollo del proyecto la excavación y la conformación de la sub. Rasante.

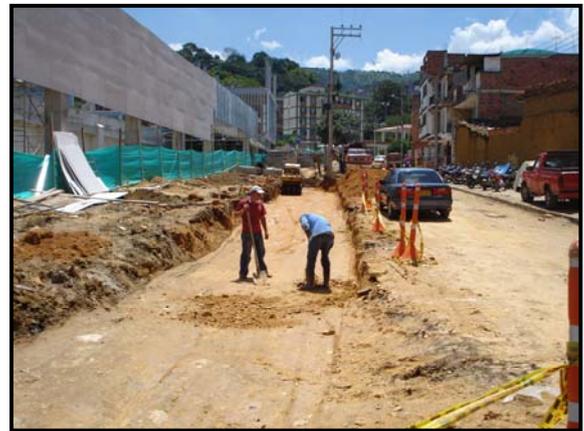
Figura 10. Replanteo y conformación de la sub.rasante

- En esta foto se puede apreciar las labores de replanteo de la sub. Rasante para lograr el nivel 0 para iniciar la estructuración del pavimento.

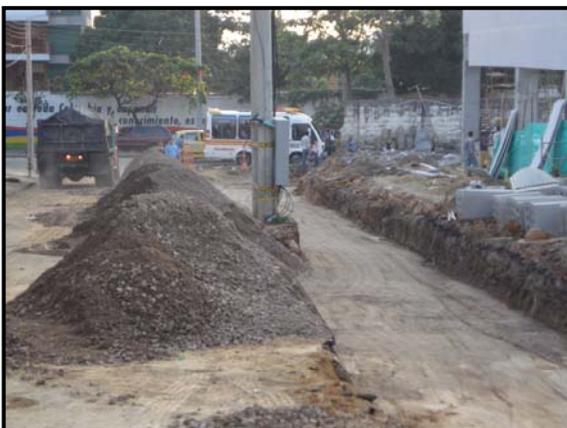
Figura 11. Llegada de material a la obra.

- Debido a la restricción del paso de volquetas de 6:30 a.m. hasta las 9:00 a.m., el ingeniero residente considero oportuno hacer un acopio de material para así iniciar labores desde temprano para mejorar el rendimiento diario.

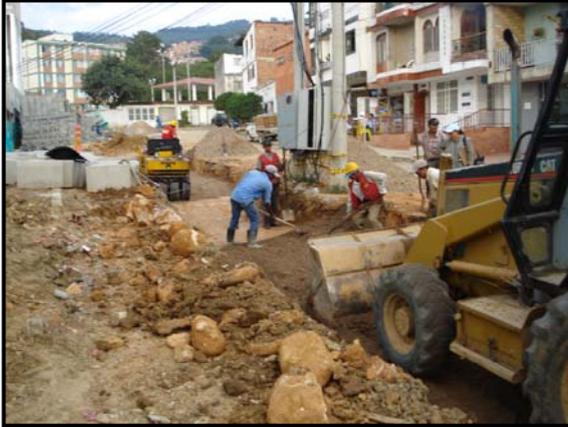
Figura 12. Extendida y conformación de la sub.-Base

- En esta foto se puede detallar dos actividades completamente diferentes van dando avance y se recupera el tiempo perdido por el mal tiempo que se ha presentado. La coordinación del ingeniero residente es constante para el buen aprovechamiento de los equipos y materiales.

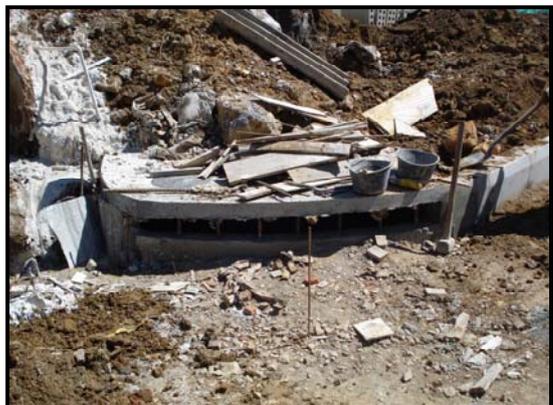
Figura 16. Extendida de la Base Granular

Con una cuadrilla de 8 obreros se inició la extendida de la base granular en donde el ingeniero residente verificaba constantemente los niveles y así cumplir con el perfil diseñado para el correcto recorrido del agua hacia el sumidero

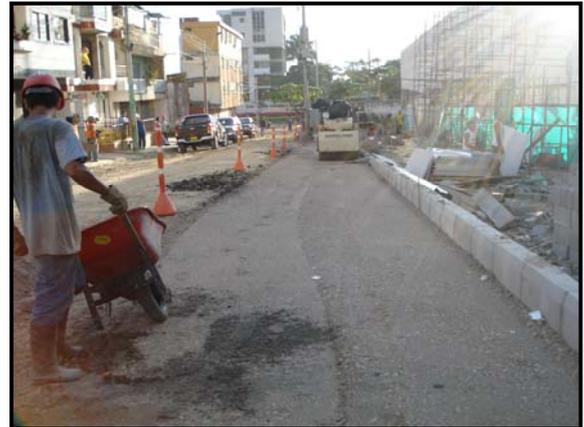
Figura 17. Compactación de la Base Granular

Al día siguiente la empresa ANDINA INGENIERIA LTDA hace entrega de los resultados de las muestras tomadas, el ingeniero residente interpreta los resultados y autoriza la aplicación de la emulsión CATIONICA DE ROMPIMIENTO LENTO TIPO 1 (CRL – 1) con el objetivo principal de proteger la capa de base de la intemperie.

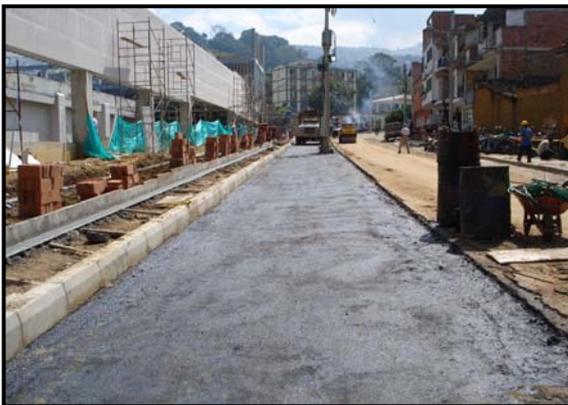
Figura 18. Base protegida con la emulsión CRL-1.

El riego de la emulsión se hace con 24 horas de anticipación a la aplicación de la mezcla asfáltica. Instantes antes de la aplicación se hace el riego de liga con el propósito de mejorar la ligazón entre las capas de la estructura de pavimentos.

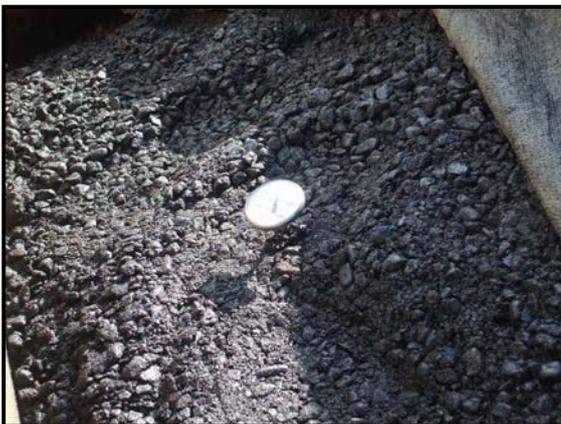
Figura 19. Inspección visual y chequeo de Temperatura de Llegada de la mezcla.

- ✓ La inspección visual de la mezcla
- ✓ El chequeo de la temperatura a la llegada a la obra (Figura 19)
- ✓ Verificar el calentamiento de la plancha emparejadora de la finisher. (Figura 20)

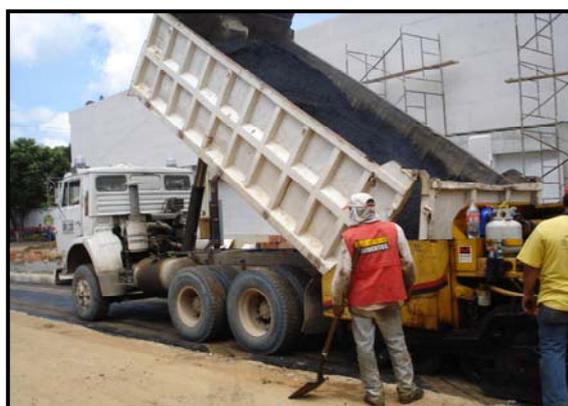
Figura 21. Descargue del material.

Luego de verificar los anteriores aspectos se da inicio al descargue del material a la tolva de la finisher SMITH MAULDIN (ver Figura 21) y se chequea la temperatura (ver Figura 22) luego se da inicio a su respectiva extendida. (Ver figura 23)

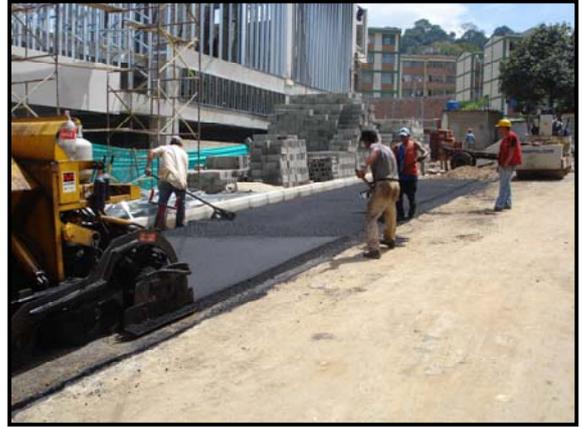
Figura 23. Extendida de la mezcla.

El ingeniero residente inspecciona la uniformidad en la aplicación de la mezcla posteriormente se toma la temperatura para iniciar la compactación. La temperatura mínima de compactación recomendada por la norma INVIAS en el Art. 450 es de 110°.

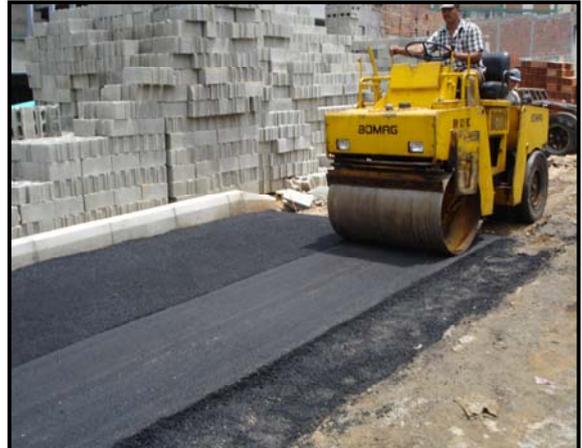
Figura 25. Compactación de la mezcla Aplicada.

El ingeniero residente luego de verificar la temperatura da la orden de iniciar el proceso de compactación que consta en dos etapas, una primera etapa es para lograr la densidad requerida antes del enfriamiento de la mezcla y la segunda etapa es con el fin de eliminar marcas sobre la superficie y alcanzar la uniformidad máxima. Al terminar la compactación se hizo una inspección final con el fin de notar las posibles fallas que hubieran podido presentar.

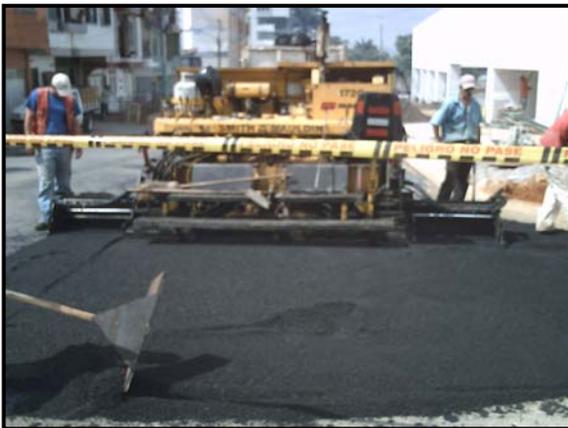
Figura 28. Iniciación de la aplicación de la Rodadura asfáltica.

El Ingeniero en práctica Alvaro Mujica estuvo nuevamente como residente para la aplicación de la rodadura asfáltica tipo MDC-3, los controles de aplicación son los mismos para cualquier tipo de mezcla asfáltica en caliente.

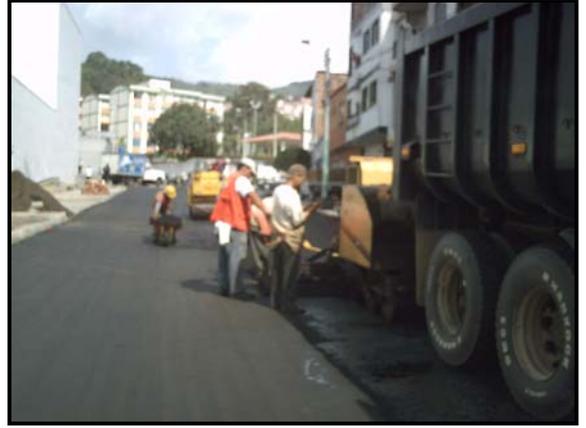
Figura 29. Extendida de la mezcla asfáltica.

El ingeniero residente coordinaba con la planta los tiempos de despacho con el fin que hubiera un suministro continuo de mezcla.

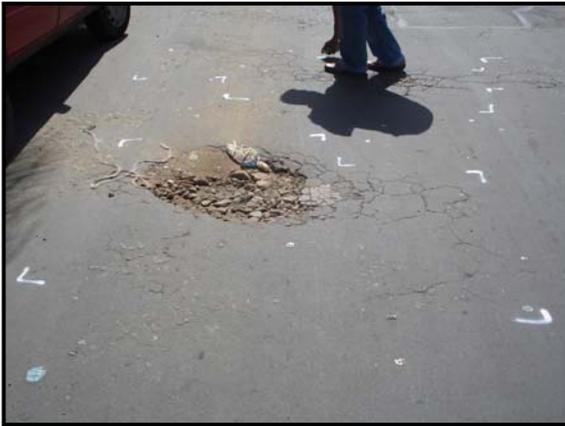
Figura 31. Marcación de daños

1. Coordinar y realizar la visita al sitio del objeto del contrato para hacer la marcación de los cajones para su posterior mantenimiento. En esta visita es de vital importancia conocer los diferentes deterioros que sufre el pavimento tales como los desprendimientos por pérdida de agregados y pérdida de la capa de rodadura, baches profundos, grietas longitudinales, grietas transversales, fisuras solas o en retículas y piel de cocodrilo.

- En la imagen podemos apreciar la demarcación de la falla conocida como OJO DE PESCADO.

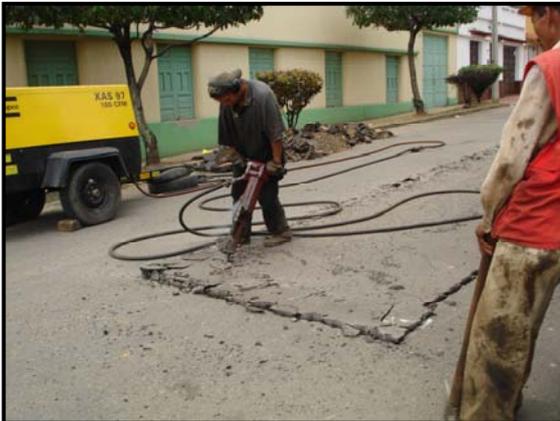
Figura 32. Demolición de los cajones

2. Programar la demolición del compresor que puede trabajar con 2 martillos en su defecto con uno, en esta actividad el ingeniero residente debe estar muy pendiente de la capa de pavimento que se rompe teniendo precaución de no afectar la base granular.

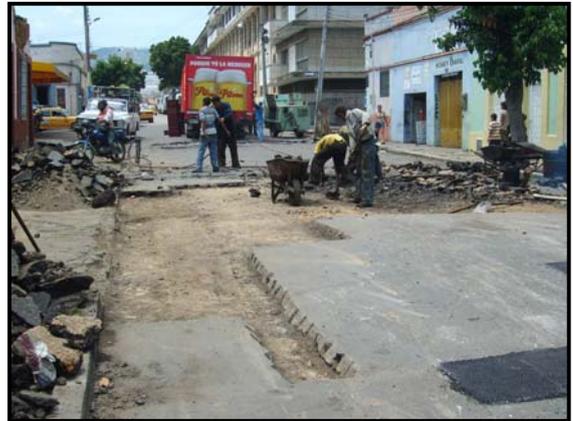
Figura 33. Limpieza del cajón.

3. Verificar la limpieza de los cajones (ver Figura 33), es de importancia la correcta limpieza del cajón tanto en la capa de base como en las paredes ya que esto contribuye a la ligazón de la liga y la capa de pavimento. En esta instancia se hace la respectiva medición del área y del espesor del cajón.

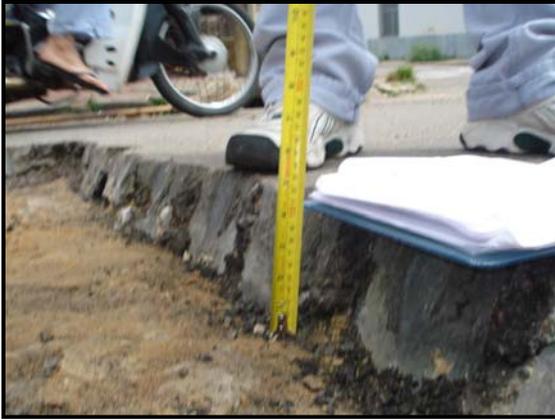
Figura 34. Medición de las dimensiones del cajón.

- En la fotografía podemos detallar como se mide el espesor del cajón.

Esta actividad debe ser desarrollada en compañía del interventor para coincidir con las cantidades de obra tanto el contratista como el interventor. Esta labor se complementa en la oficina en donde se haya con mayor exactitud el área y el volumen de reparcho, además se denota si hay que realizar realces de pozos y señales de demarcación como lo son las línea y los pares, posterior a esto se realiza un balance de las cantidades ejecutadas para determinar las dimensiones del sello asfáltico siempre y cuando el contrato lo especifique.

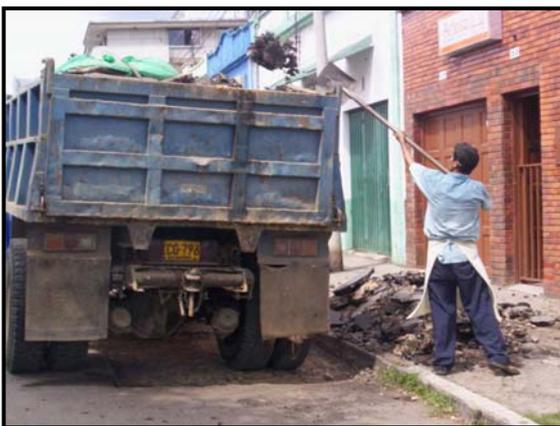
Figura 35. Cargue de escombros

4. Organizar el cargue y salida de escombros, una de las recomendaciones de la secretaria de Infraestructura de la alcaldía de Bucaramanga es la recolección de escombros antes de 24 horas después de haber hecho la limpieza.

Se debe llevar la cuantificación del volumen y el número de viajes de escombros para no tener inconvenientes al hacer el respectivo pago para ello se entrega al conductor un recibo de salida de material.

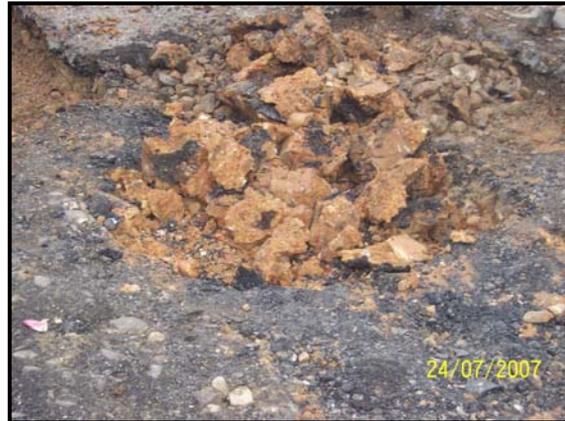
Figura 36. Ausencia de Base granular

5. Inspeccionar la capa de base granular existente, los daños que presenta la carpeta asfáltica se debe al mal estado de la base, en algunos casos a la ausencia de ella. Se debe verificar el contenido de los agregados y la densidad de la base antes de dar inicio a la extendida del pavimento.

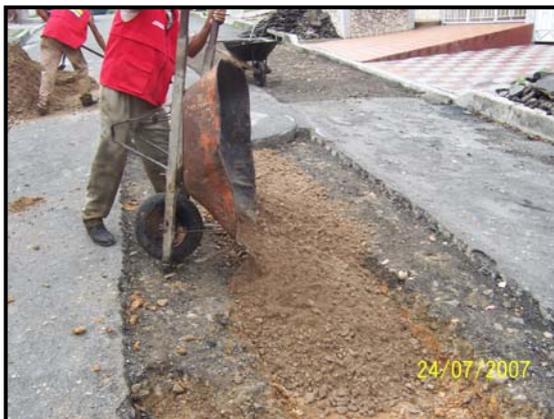
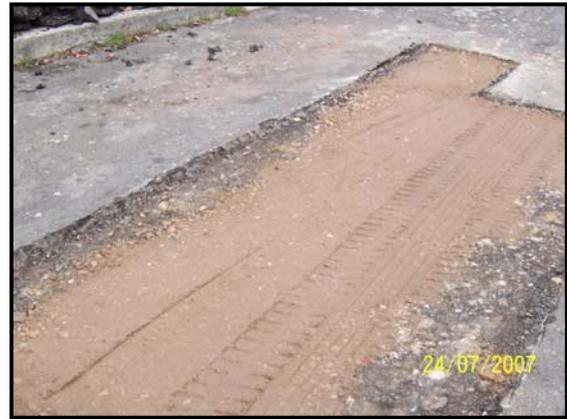
Figura 37. Reemplazo de Base Granular

Se debe controlar la humedad de compactación de la Base granular con el fin de cumplir con la densidad máxima requerida y así garantizar la estabilidad del cajón luego de la aplicación del pavimento.

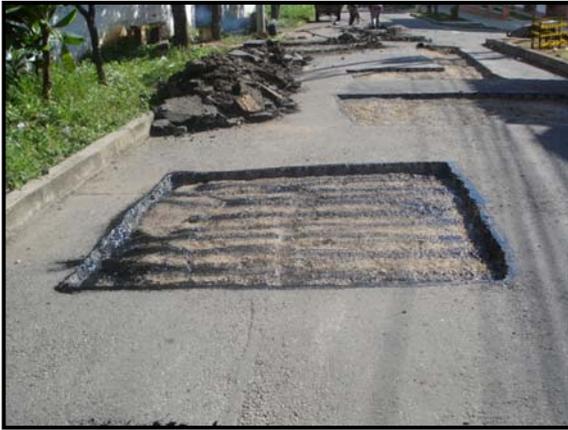
Figura 39. Cajón correctamente ligado.

6. Supervisar el riego de liga asfáltica, el pegante asfáltico debe ser calentado a punto de ebullición con el fin de garantizar la mejor adherencia posible de las paredes del cajón y el pavimento.

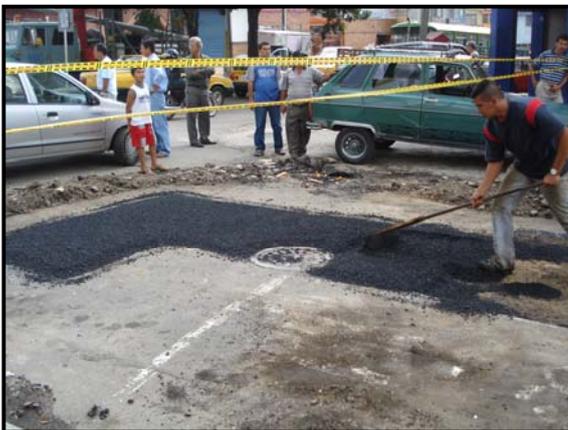
Figura 40. Aplicación y nivelación de la Mezcla asfáltica.

7. Inspeccionar y controlar la correcta aplicación de la mezcla, la uniformidad en la aplicación y la temperatura de la mezcla son los factores de mayor cuidado al momento de hacer el reparacheo.

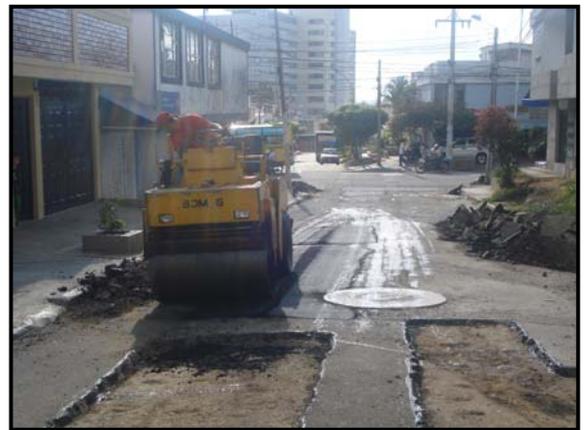
Figura 41. Compactación de la mezcla Asfáltica.

8. Coordinar los tiempos y la duración de la compactación, los equipos de compactación pueden variar según su peso entre 3 y 14 toneladas,

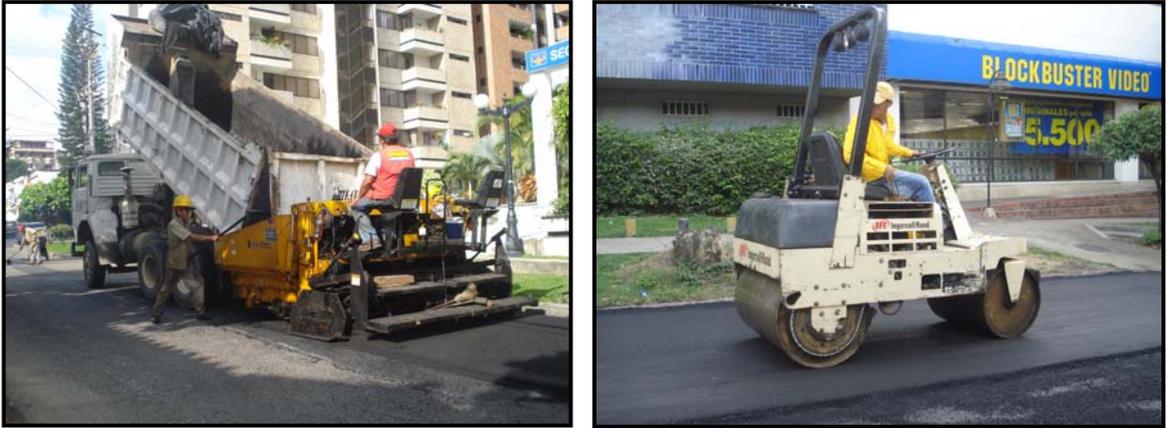
Figura 42. Aplicación de la rodadura asfáltica. Figura 43. Compactación de la rodadura.

9. Controlar la aplicación de la rodadura asfáltica. (Véase, pagina 27, 28)

La coordinación de los tiempo de extendida y compactación permiten lograr la resistencia, estabilidad y uniformidad de la carpeta asfáltica.

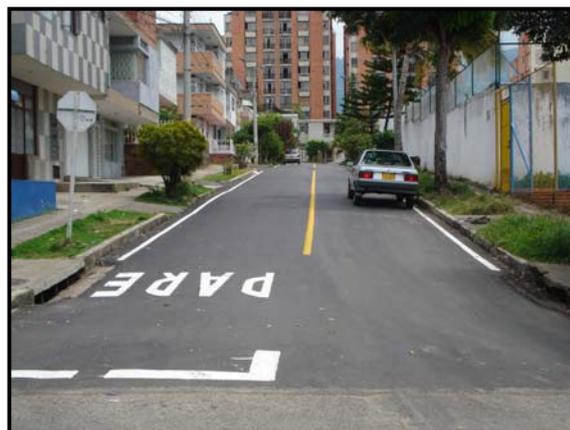
Figura 44. Señalización vial requerida.

10. Reponer la señalización vial, se debe programar la señalización vial por lo menos 8 días después a la aplicación del sello asfáltico mientras la carpeta asfáltica pierda el acaloramiento.

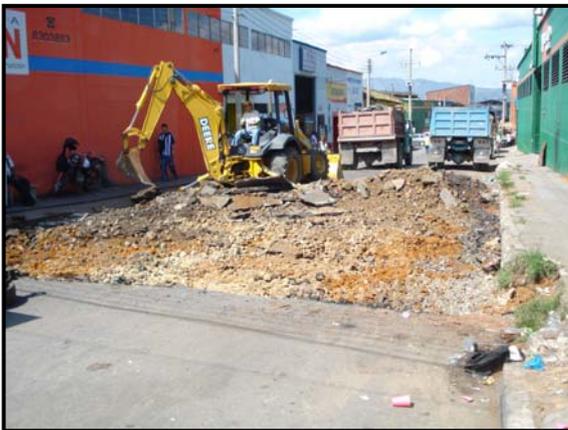
Figura 45. Demolición de pavimento.

El contratista inicio la demolición de la capa de pavimento empleando un retrocargador JHON DEERE 310 SG

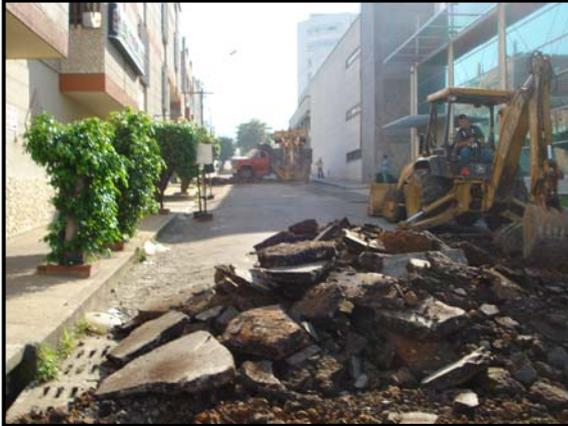
Figura 46. Demolición y excavación

- En esta imagen se alcanza apreciar los dos retrocargadores en inmediaciones de la calle 24 entre carrera 18 y 19.

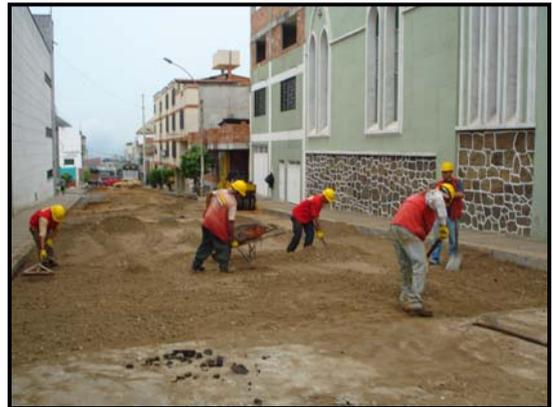
- Nivelación manual de la base se debe tener presente el bombeo diseñado de la vía.

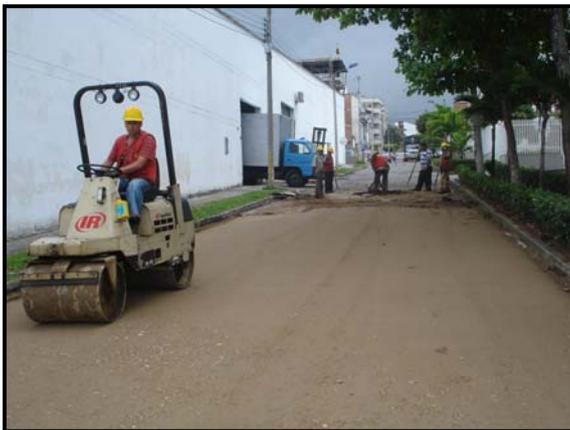
Figura 48. Compactación de la base

La inspección por parte de la interventoria y del ingeniero residente en cada momento durante la colocación y compactación de la base.

La interventoria exigió la toma de muestra de densidades a las bases aplicadas para permitir el riego de la emulsión.

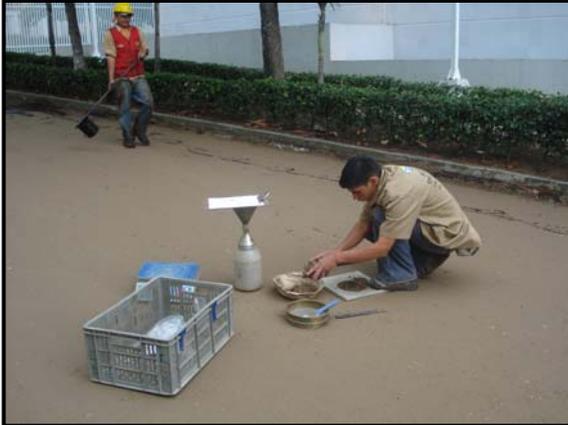
Figura 49. Toma de muestra para densidades

- la empresa ANDINA INGENIERIA LTDA tomo las muestras en los sitios indicados por la interventoria.

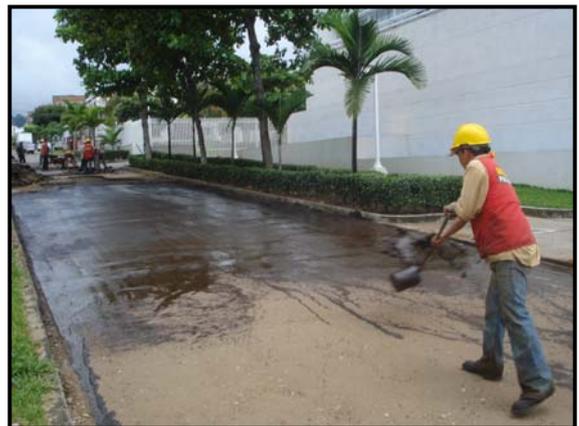
- para proteger la base granular de la intemperie se aplico la emulsión CATIONICA DE ROMPIMIENTO LENTO TIPO – 1.

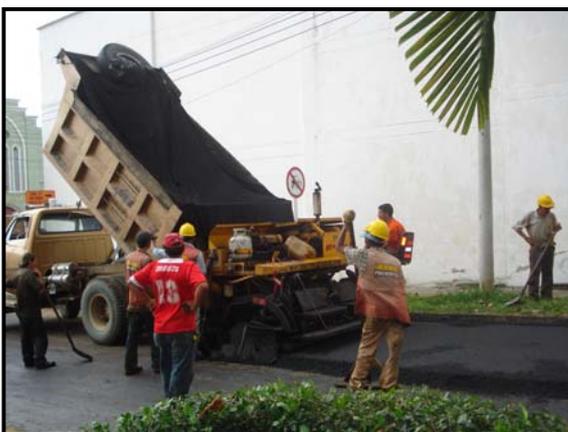
- siguiendo las recomendaciones dadas (ver en las paginas 27, 28) se aplica la mezcla asfáltica en caliente tipo MDC-2

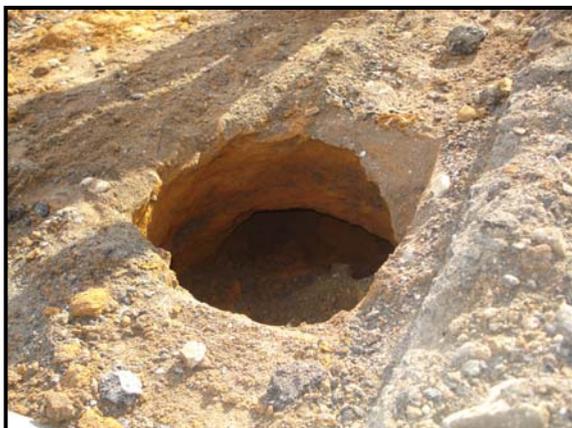
Figura 52. Cárcava ocasionada por los daños en el alcantarillado.

- Cárcava encontrada en la obra.

- El ingeniero residente gestiono ante el Ing. ALAIR MENDOZA encargado del departamento de redes de la Empresa Publica de Alcantarillado de Santander la pronta recuperación de la red principal y domiciliaria del alcantarillado.
