**APOYO EN EL DESARROLLO DE ACTIVIDADES GENERALES PARA LA  
CONSTRUCCION DE OBRAS CIVILES EN EL MUNICIPIO DE TOLEDO, NORTE DE  
SANTANDER.**

**UNIVERSIDAD PONTIFICIA BOLIVARIANA  
ESCUELA DE INGENIERIA  
FACULTAD DE INGENIERIA CIVIL  
BUCARAMANGA  
2017**

**PROYECTO DE GRADO PRESENTADO PARA OBTENER EL TITULO DE  
PROFESIONAL COMO INGENIERO CIVIL**

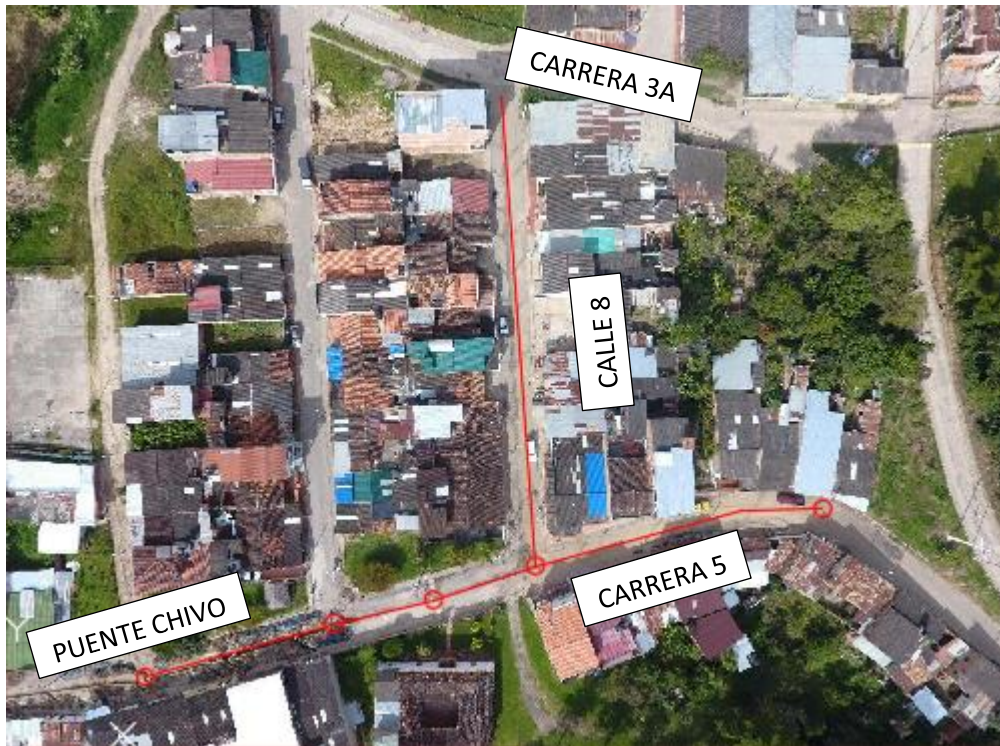
FOTOGRAFIA: 1 UBICACIÓN OBRA REPOSICION DE ALCANTARILLADO EN EL BARRIO SANTA RITA

En la fotografía 1 se puede observar la ubicación de los trazos a reponer:

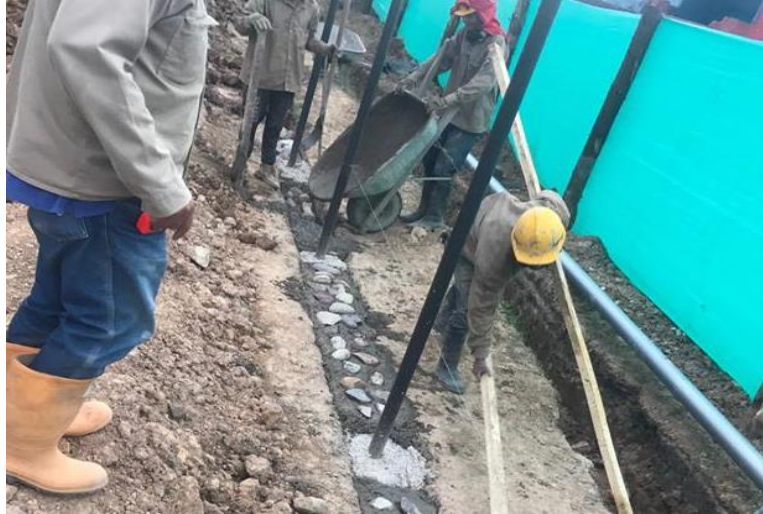
### CERRAMIENTO EN MALLA ESLABONADA

Se realizo la excavación manual, y se cimiento en concreto ciclópeo 0.50x0.30 m.

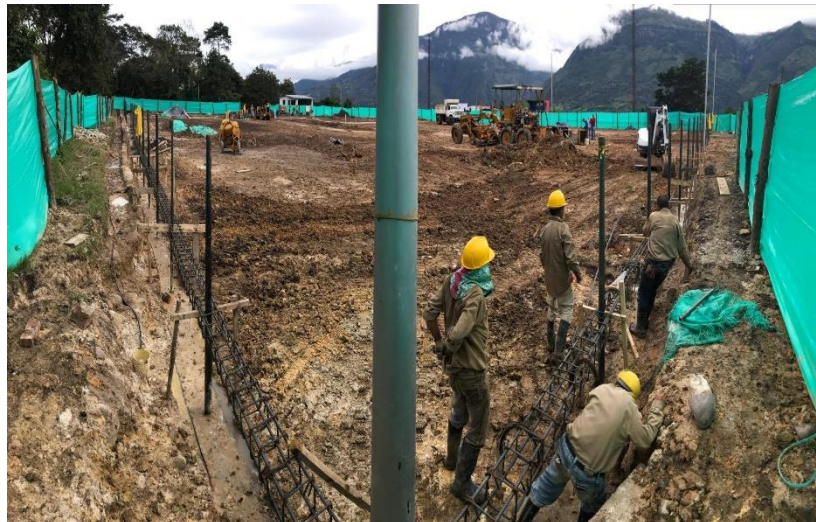
### CERRAMIENTO EN MALLA ESLABONADA

Se inicio con la instalación de la viga de amarre de 0.25x0.25 m en concreto de 21 mpa incluye refuerzo sobre el cimientto en ciclópeo.

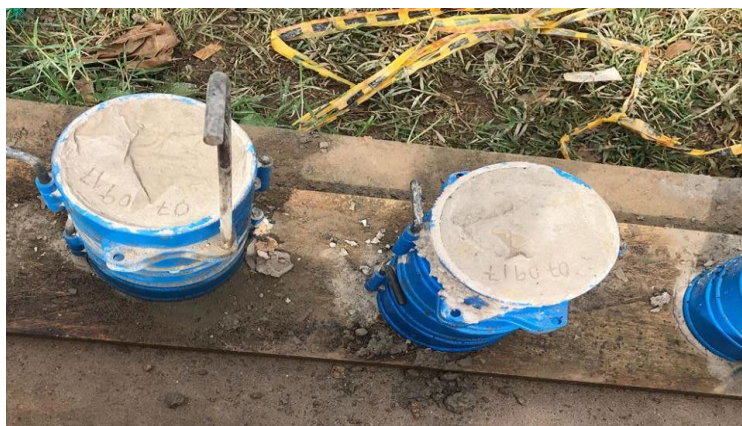
### TOMA DE MUESTRAS

El 08 de septiembre de 2017 se realizó la toma de las camisas para hacer el respectivo ensayo y verificar la resistencia para llegar a una óptima calidad.

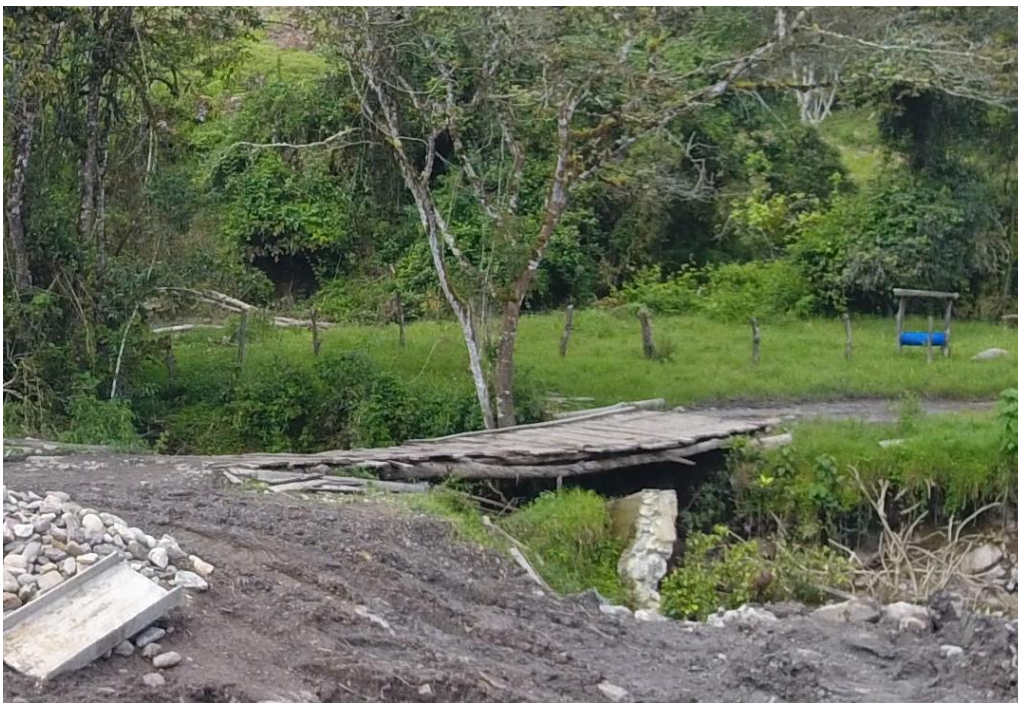
**FOTOGRAFIA: 2 PUENTE EN MADERA EXISTENTE EN ESTADO NO OPTIMO PARA LA COMUNIDAD DE LA ZONA**

El proyecto en mención cubre una necesidad creada por la ola invernal del presente año en la vereda Ima sobre la quebrada el azul, en el cual se encontraba un puente en madera en condiciones no óptimas para el servicio a la comunidad, pues su economía depende de la ganadería y el tránsito en la zona es pesado; mediante el decreto 058 de 01 de julio adicionado por el decreto 059 de la fecha declaro el estado de calamidad pública en el municipio a raíz de los daños causados por la ola invernal y vendavales los cuales han causado una gran emergencia en diferentes veredas.

En la fotografía 2 se puede observar el estado del puente actual:

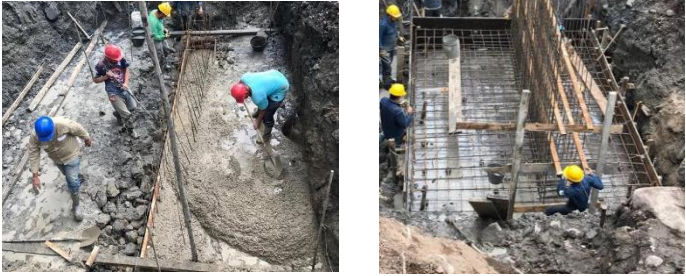
ITEM	EVIDENCIA
<p><b>ESTRIBO EN CONCRETO 3000 PSI</b></p> <p>En esta actividad se realizó la excavación, explanó para luego aplicar un solado de e=5cm, para después armar el refuerzo.</p>

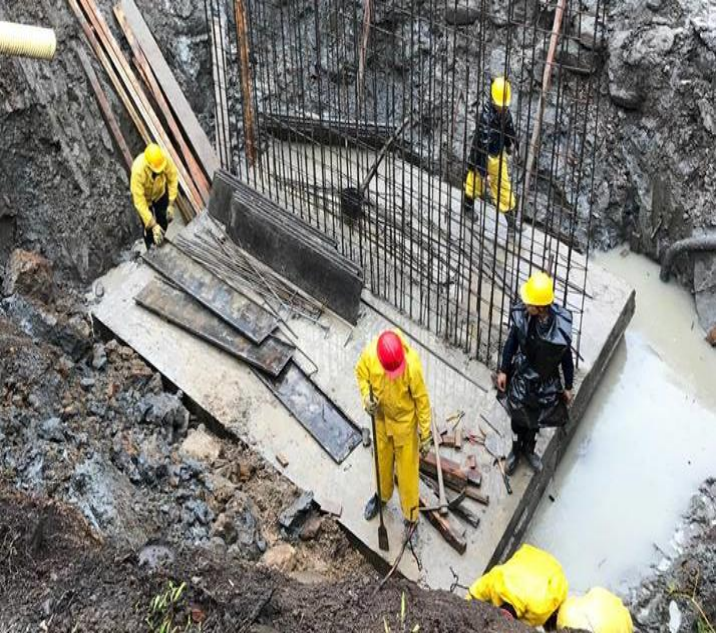
<p><b>ESTRIBO EN CONCRETO 3000 PSI</b></p> <p>Una vez realizada l ítem anterior, se fundió la zapata del estribo debidamente reforzada, se retiró la formaleta de esta.</p> <p>Debido a las lluvias se necesitó de una motobomba para evacuar el agua y seguir con la ejecución del mismo</p>

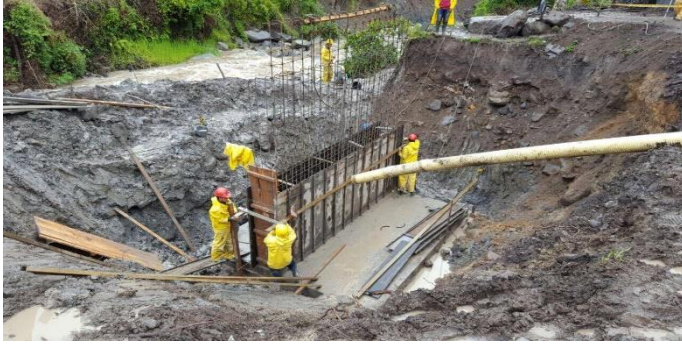
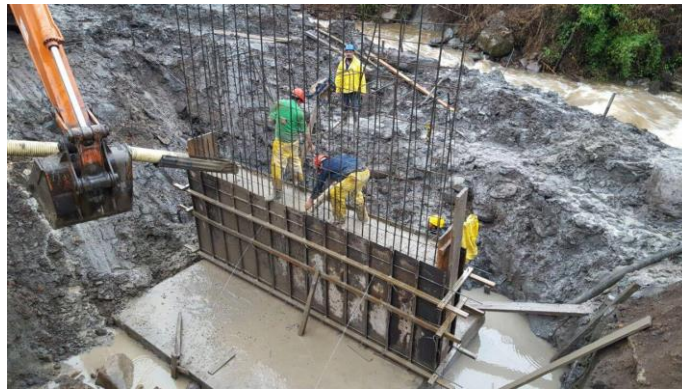
## ESTRIBO EN CONCRETO 3000 PSI

Se encofro la pantalla del estribo para iniciar a fundir, esta actividad tuvo inconvenientes pues al terminar de instalar la formaleta de daba con los espesores exigidos por el especialista en estructuras, una vez resuelto el problema se procedió a fundir.

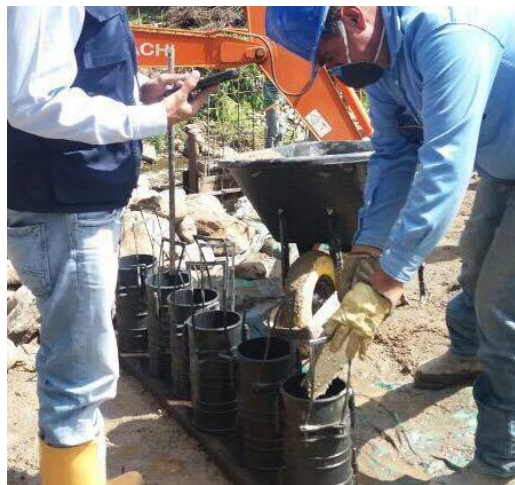
## TOMA DE MUESTRAS

El 22 de julio de 2017 se realizó la toma de las camisas para hacer el respectivo ensayo y verificar la resistencia para llegar a una óptima calidad.

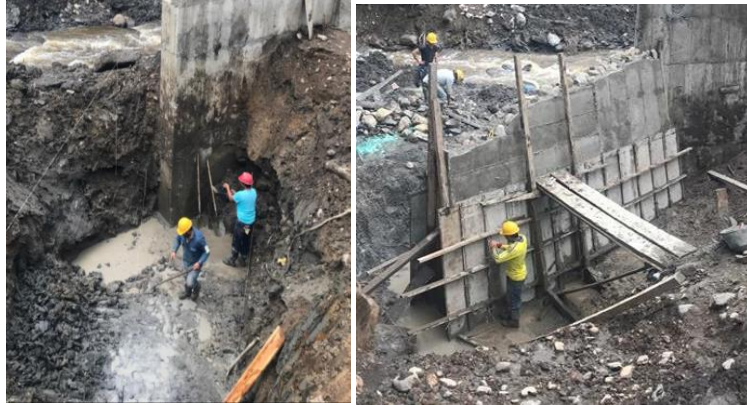
### ALETA EN CONCRETO CICLOPEDO

Una vez fundido el estribo, se procedió a ejecutar, la excavación, se alineo y nivelo, se encofro para después fundir y retirar la formaleta.

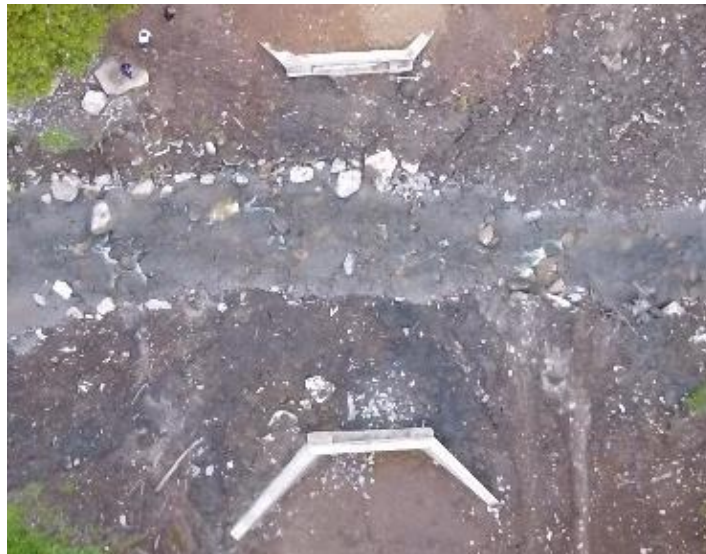
FOTOGRAFIA: 3 AVANCE DE OBRA, SE PUEDEN OBSERVAR LOS DOS ESTRIBOS.

En la fotografía 3 se puede observar el avance de la obra:
