**APOYO EN EL SEGUIMIENTO Y CONTROL DEL PLAN DE CALIDAD EN LA
CONSTRUCCIÓN DEL PARQUE LINEAL SAN JORGE**

UNIVERSIDAD PONTIFICIA BOLIVARIANA

**Proyecto de grado presentado como requisito para optar al título de
Ingeniero Civil**

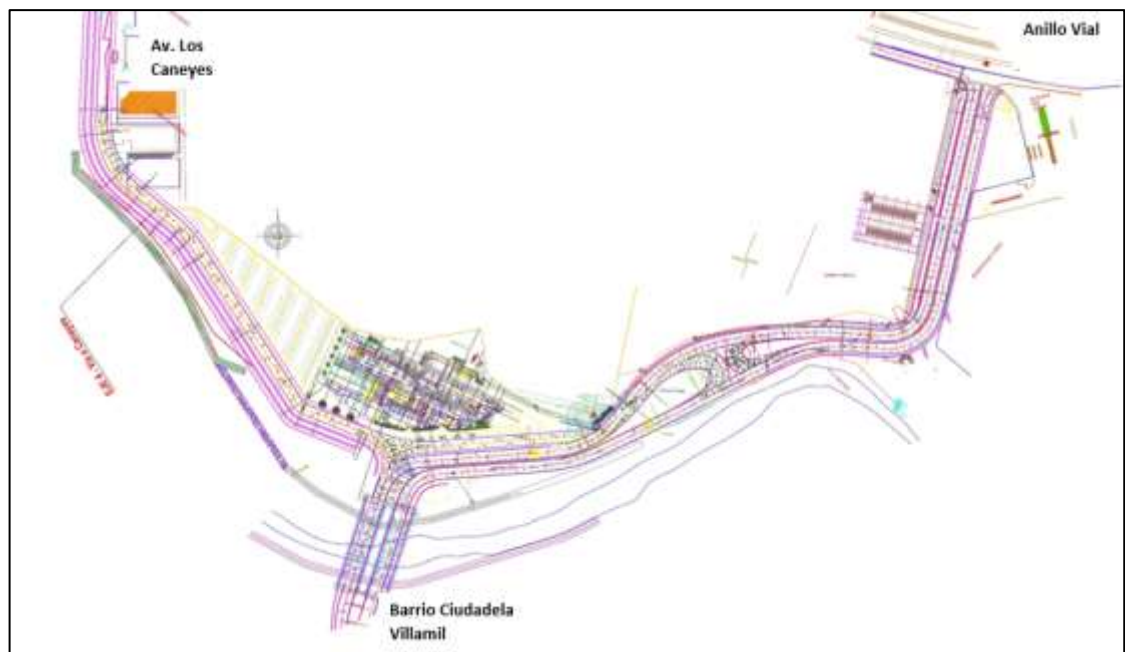
Figura 2. Plano general del proyecto.

Este proyecto pretende fortalecer el crecimiento económico y social del sector San Jorge, junto con la integración del Barrio Villamil del municipio de Girón Santander. El proyecto consiste en la conexión del anillo vial Floridablanca-Palenque con el barrio Villamil mediante la construcción del parque lineal el cual contempla un corredor de amplias dimensiones, senderos peatonales, carril mixto, zonas verdes, ciclo vía, juegos infantiles, gimnasio además algunas obras complementarias para cumplir con el objeto del contrato de dicho proyecto que permiten el disfrute de la ciudadanía y la recreación al aire libre, sin olvidar que este tiene una meta social de llevar salud integral humana y ecológica a todos los residentes del municipio de Girón. En la figura 2 se observa la vía principal que compone el Parque Lineal, conectará el nuevo cruce vial sobre el Río Frío con el anillo vial de Bucaramanga y tiene como propósito atraer tránsito de la vía existente y descongestionar el ingreso actual al sector de Caneyes.

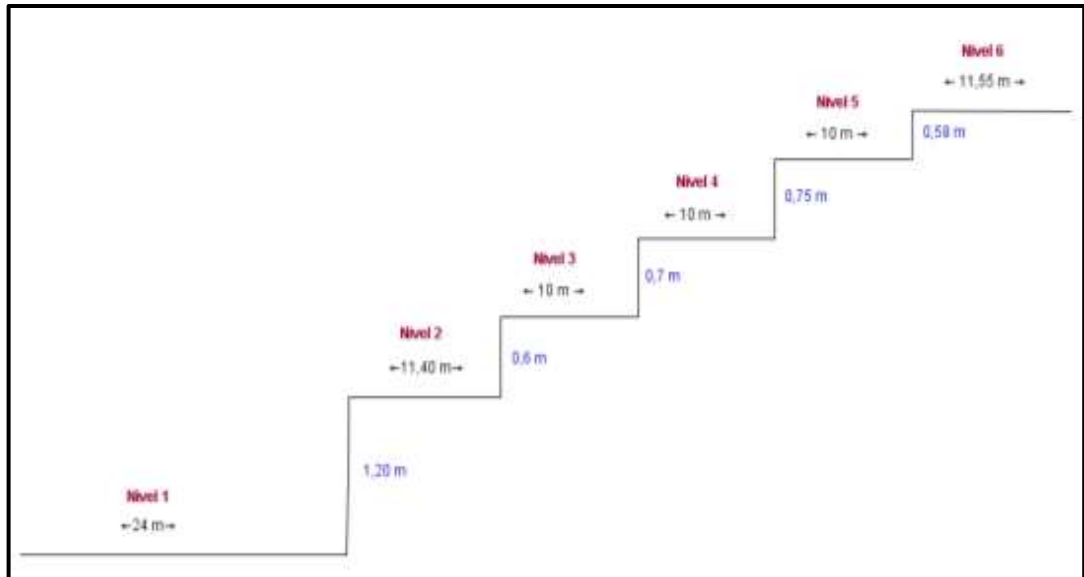
Figura 5. Dimensiones Muro Escalonado.

Detalle de las diversas terrazas o niveles del muro: El diseño de este muro consta de 6 terrazas, la primera con una longitud de 24 metros, la segunda con una longitud de 11,40 metros, luego se encuentran 3 niveles de 10 metros respectivamente y una terraza final con una longitud de 11,56 metros como se ve en la Figura 5.

El muro construido está constituido por un dentellón, una zapata con espesor de 0,3 metros en todos los niveles respectivamente, el nivel 1 cuenta con un muro de 4,5 metros de altura y los niveles siguientes con una altura de 3,7 m. Para el control de estas actividades se realizaron visitas a campo para verificar que se cumplan las especificaciones de los diseños.

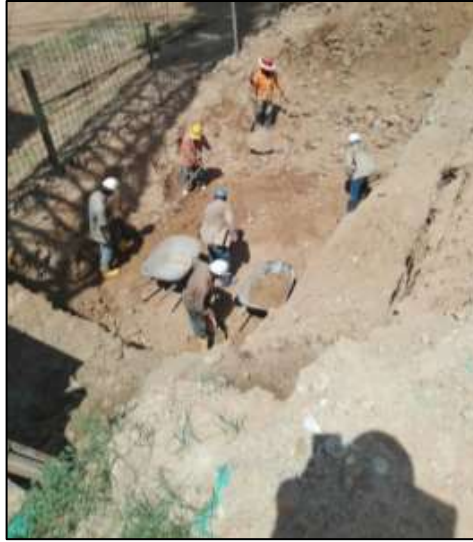
Imagen 2. Replanteo de piso I.

Para la construcción del muro de contención se empleó el siguiente proceso constructivo, inicialmente se debe realizar excavación en este caso se efectúa con retroexcavadora oruga, según los niveles aportados por la topografía del consorcio, se prosigue con la nivelación y el replanteo del terreno, se denomina replanteo al proceso que consiste en plasmar en un terreno detalles representados en planos, es una medición in situ para empezar con la construcción de alguna obra tal como se ve en la Imagen No.1.

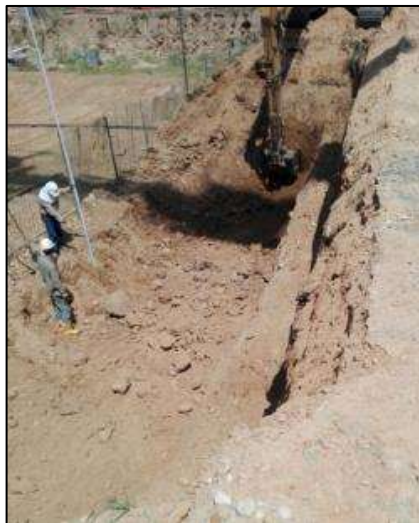
Imagen 3. Replanteo de piso II.

La nivelación se refiere a los trabajos que se efectúan para conocer la diferencia de alturas de uno o varios puntos con respecto a uno conocido. Cabe resaltar que el trazado y ubicación de las referencias se ejecutarán basándose estrictamente en los planos de diseño, así como se evidencia a continuación Imagen 2.

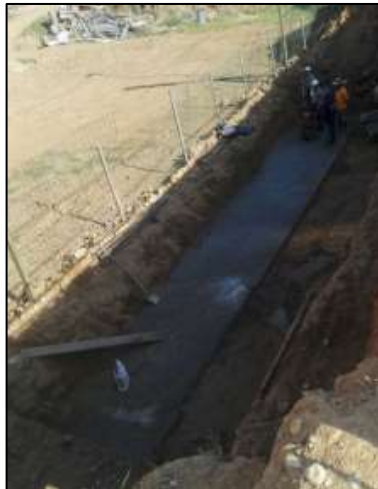
Imagen 4. Nivelación de piso.

Luego de terminar de adecuar el terreno, se procede a vaciar el concreto de limpieza o solado de cada nivel del muro respectivamente señalados, para tal fin se coloca una capa de concreto pobre de cinco centímetros (5 cm), con el fin de emparejar y mantener limpias las superficies, sobre las cuales se van a cimentar las estructuras. Para dicha actividad se trabaja concreto de 2000 PSI (14Mpa), preparado en situ, tal como se ve en la figura 3.

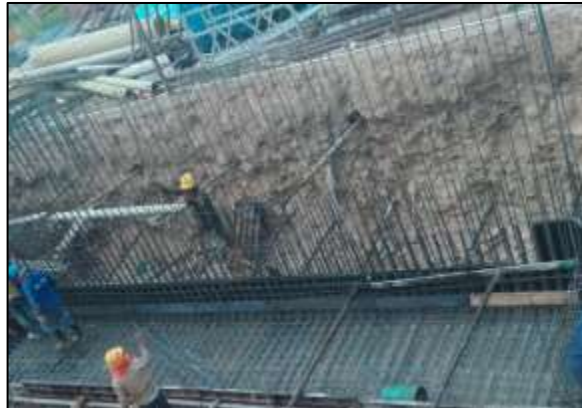
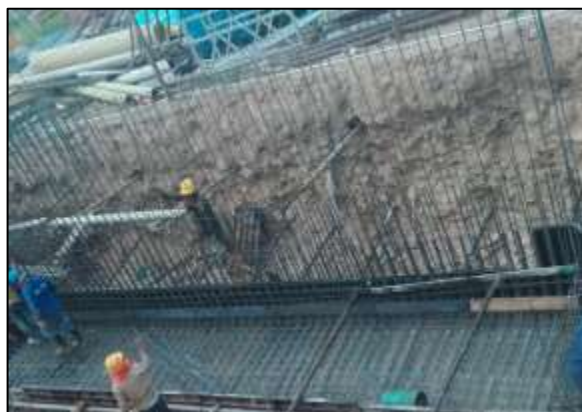
Imagen 5. Instalación acero refuerzo.

Después de haber realizado toda la adecuación del terreno, se procede a instalar el acero de acuerdo con los parámetros de diseño. Se emplea acero de refuerzo con un esfuerzo de fluencia (f_y) de 4200 kg/cm², esta armadura comprende la zona del dentellón, la zapata y el muro las cuales se rigen por los parámetros de los respectivos diseños para su ejecución, los cuales son supervisados diariamente mediante revisiones minuciosas para verificar la concordancia ente la parte ejecutada y los diseños según los planos, para posteriormente obtener la aprobación de la interventoría encargada de dicho proyecto.

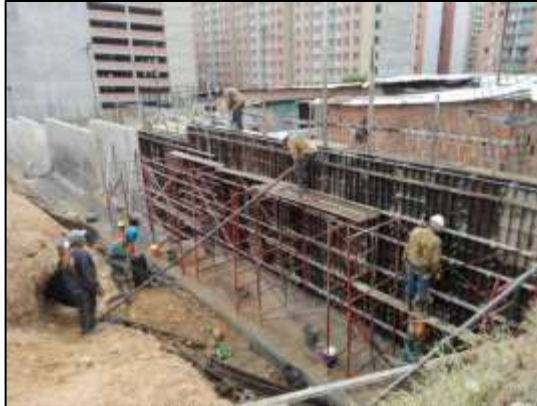
Imagen 7. Instalación formaleta.

Del mismo modo se empieza el proceso de encofrado, para dicha actividad se emplearon formaleas de 0,6x1,20 m y de 0,3x1,20 m respectivamente y esquineros según se requiera, por otra parte es necesario ubicar tensores, grapa para formalea metálica, pines alineadores, corbatas para garantizar el espesor del muro, aplome y retranque del sistema mono portable, conjuntamente se engrasan las formaleas antes de ponerlas y evitar la adherencia del concreto al mismo y de esta manera garantizar que la formalea de forma al concreto que se va a vaciar dentro del encofrado de una manera correcta, así como se observa a continuación.

Cabe señalar que para el encofrado se empleó el sistema mono portable, el cual está conformado por formaleta metálica, que unidos entre sí encofran la totalidad del elemento, formando un molde para garantizar la efectividad del producto al vaciar el concreto⁴; este sistema tiene grandes ventajas puesto que el tamaño de sus piezas permite manejarlos de forma manual, sin ayuda de grúa permitiendo ahorros en la inversión de equipos. Con respecto a lo anterior mencionado, es necesario realizar una supervisión diaria en campo para verificar que se empleen corbatas en el sistema de encofrado, las cuales deben estar recubiertas por grasa y ductolon para garantizar el espesor de los diseños.

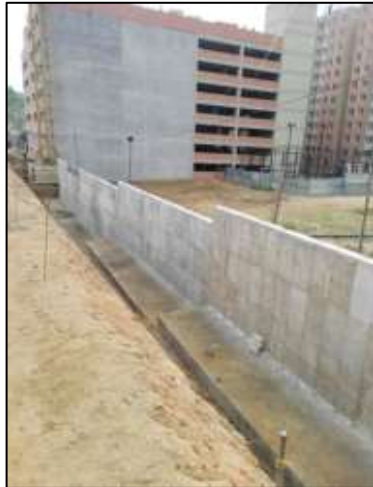
Imagen 8. Desencofrado zapata y muro.

Para culminar con la ejecución de esta actividad se procede a vaciar el concreto de 3000 PSI premezclado facilitado gracias a M3 y luego se da acabado final al mismo. Por las condiciones del terreno y las especificaciones de dicho muro de contención se hace necesaria bomba de concreto, lo cual debe ser informado con anterioridad a la planta de concreto para que programen dicho servicio. Después del transcurso de 24 horas desde el vaciado del concreto se procede a retirar la formaleta utilizada y junto con esto la aplicación del antisol, este es un producto de Sika que funciona como un curador de concreto, en la foto 9 se observa el

resultado obtenido luego de realizar el proceso de desencofrado del muro de contención y en la foto 10 se ve la aplicación del antisol al muro de contención como producto para realizar el curado del mismo.

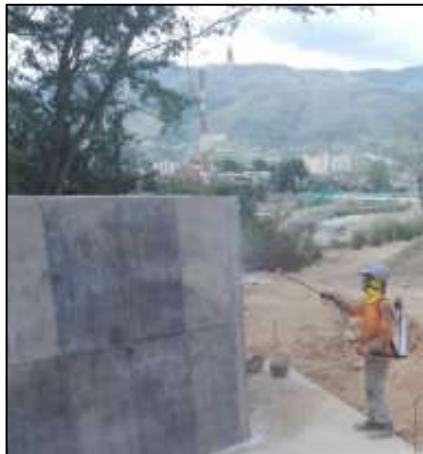
Imagen 9. Aplicación Antisol.

Por otro lado se hace control sobre la aplicación del antisol en los tiempos establecidos, este producto del catálogo de SIKA se usa para curar el concreto

garantizando el completo desarrollo de resistencias, teniendo en cuenta que la aplicación del curador debe hacerse tan pronto desaparezca el agua de exudación del concreto o mortero según lo especificado en la ficha técnica del producto, Par efectos de este se aplicó un día después de la fundida de la estructura de concreto con ayuda de una fumigadora.

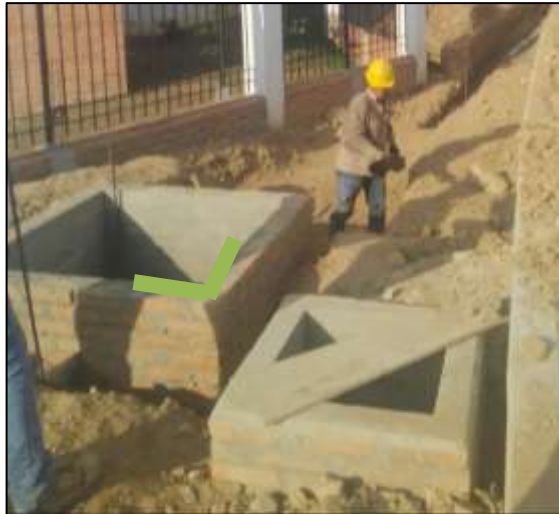
Imagen 10. Cajas eléctricas.

4.1.2 Cajas eléctricas. En esta actividad se verifica que el contratista siga los niveles aportados por la comisión topográfica, con el fin de garantizar la exactitud con referencia a la ubicación de estos según los planos de detalle. Se realizan visitas para corroborar que el proceso constructivo de estas se realice de manera adecuada, se revisa que el espesor de pega del mortero no exceda los 2 cm, junto con esto se debe verificar con una escuadra la exactitud en los vértices de las respectivas cajas, es decir que los lados de cada caja deben estar conectados formando un ángulo de 90° , en este caso se realizan cajas de 60x60 cm para red de telecomunicaciones y 90x90 para red eléctrica así como se ver en la foto 8.

Por otra parte, se debe verificar que las distancias de separación entre la tubería

de cada caja sean las estipuladas en la norma, junto con esto es necesario explicar a los maestros se obra el esquema que se tendrá en cuenta para la realización de cada una de las cajas ubicadas a lo largo de todo el proyecto.

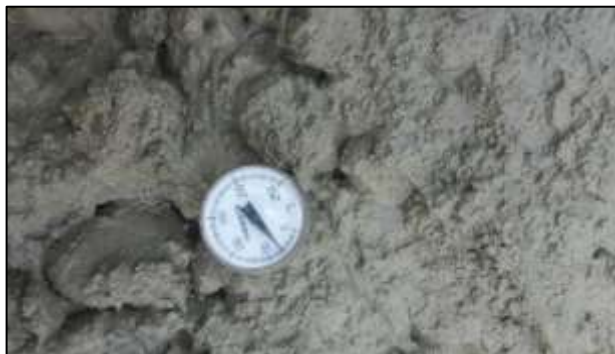
Imagen 11. Toma de temperatura de concreto.

4.2.2. Control de temperatura del concreto. Debido a las condiciones climáticas que presenta el municipio de Girón es necesario tomar la temperatura de cada uno de los concretos premezclados que se utilizaran en la obra, y así mismo llevar un registro de los resultados obtenidos.

La temperatura del concreto es una medida que se realiza bajo el procedimiento de la norma NTC 3357 y es un ensayo que se debe realizar en el control de calidad del concreto para evitar que las propiedades del concreto se alteren; en la imagen 9 se ve la manera en la que se toma la lectura del termómetro, el cual es penetrado dentro de la muestra de concreto.

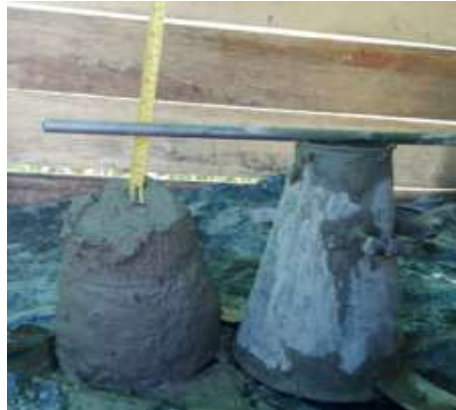
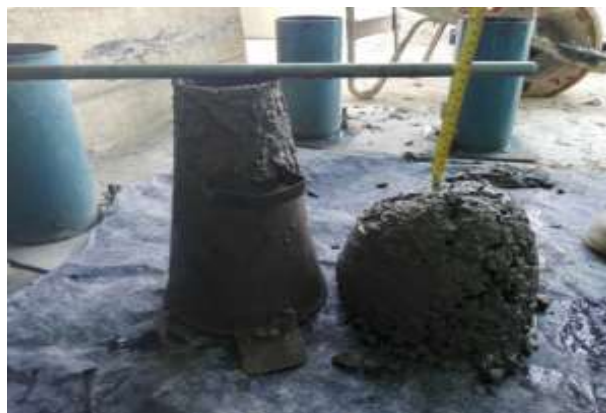
Imagen 12. Asentamiento \leq o igual a 4"

En la imagen 12 y 13 se puede apreciar las actividades realizadas en campo, Primero se realiza la prueba de asentamiento o prueba del cono de Abrams, este es un método de control de calidad cuyo objetivo principal es medir la consistencia del concreto, que se refiere al grado de fluidez de la mezcla e indica qué tan seco o fluido está el concreto, para así dar paso al vaciado de la mezcladora y proceder a realizar la toma de las muestras de 4 viguetas en caso de ser concreto para pavimento MR45 y cilindros para muros de contención y demás actividades, los cuales se ejecutan bajo los parámetros de la norma, los

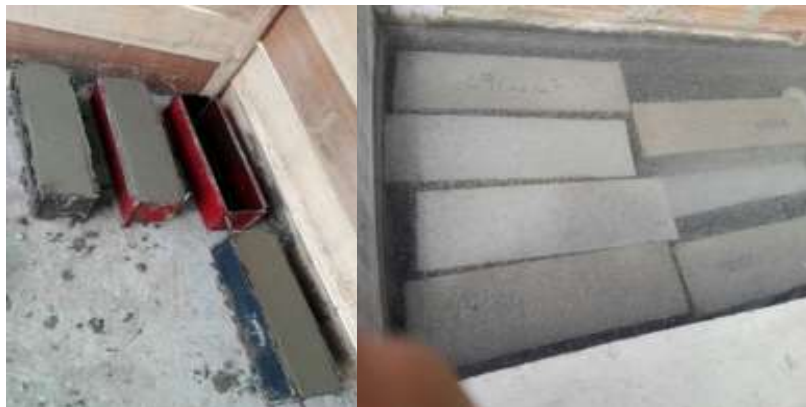
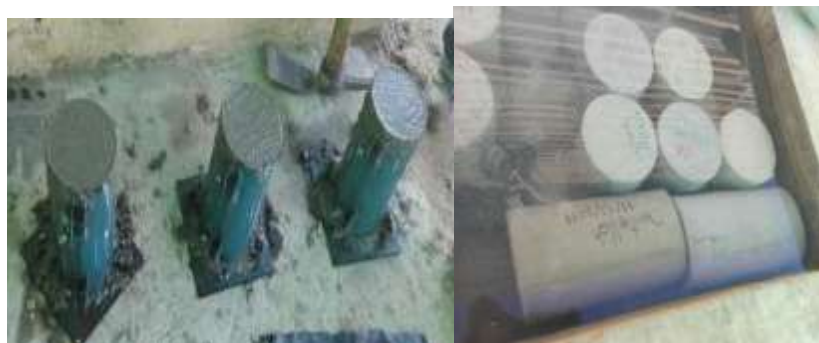
Imagen 14. Muestras concreto MR 45

cuales seguidamente deben ser ingresados a una pila para su respectivo curado con el fin de alcanzar la resistencia deseada a la respectiva edad de cada muestra y proceder hacer un análisis de estos resultados y tener un registros de estos, el procedimiento anterior mencionado se realiza con ayuda de un auxiliar bajo mi supervisión, con el fin de realizar el procedimiento de manera correcta, garantizando de esta manera que los resultados sean satisfactorios y si así no son, tomar las medidas correctivas según se requiera, por otra parte es necesario llevar una trazabilidad de las pruebas realizadas, para lo cual se emplean formatos en donde se describe cada uno de los ensayos realizados y los resultados de los mismos.

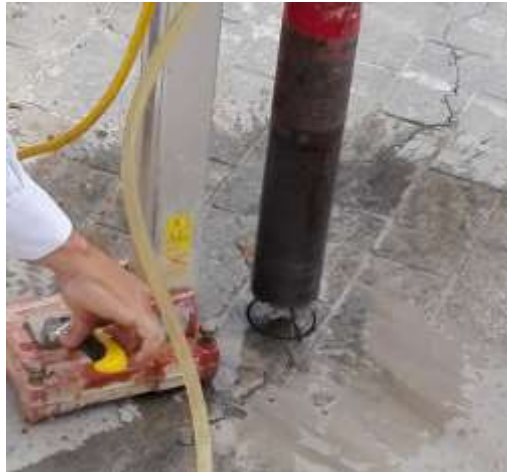
Imagen 16. Extracción de núcleos

losas de concreto y se desea descartar si el pavimento cumple como elemento estructural, es decir que este cumple con todos los parámetros de norma y diseño, y se descarta o se asegura si una fisura puede consecuencia de estos problemas. Este proceso también se lleva a cabo en caso de ser necesario una reparación en una losa de concreto, primero se hace la extracción de núcleos del sector afectado como se evidencia a continuación, para hacer un análisis más detallado a la fisura presentada, de esta manera tomar la decisión más adecuada para su reparación, por lo general se emplea el producto (Sika-Top) y posteriormente a la reparación se procede a realizar un ensayo para corroborar la efectividad del mismo.

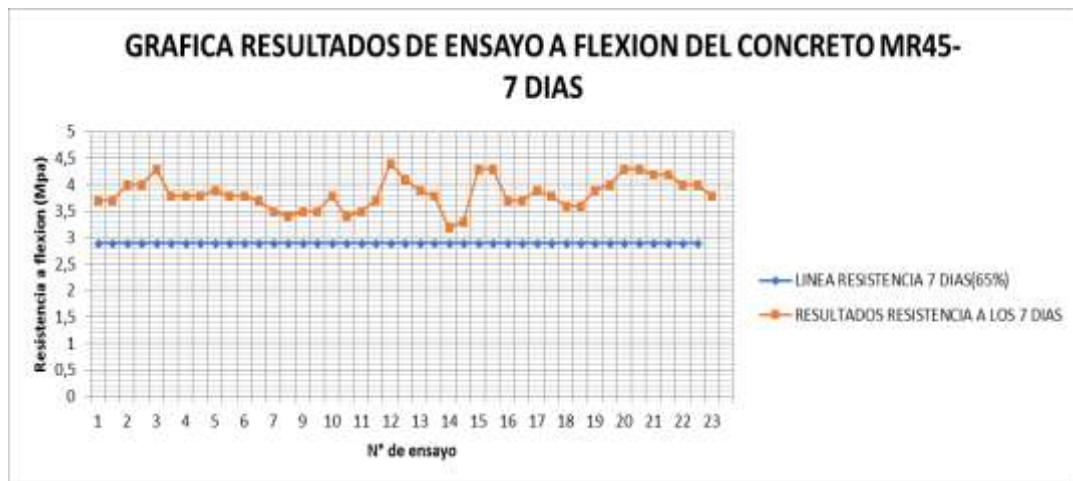
Figura 8. Grafica de resultados de ensayo flexión del concreto a los 7 días

Para culminar con el control de calidad del concreto, se creó una gráfica que permita evidenciar el comportamiento de los resultados de las viguetas realizadas en campo recopilados en la tabla 3, esta grafica permite evidenciar los resultados críticos, los puntos más altos y bajos obtenidos en cuanto a la resistencia de cada una de las muestras.
