**ELABORACIÓN DE UN MANUAL PARA EL USO DEL EQUIPO MULTI WHEELS
HAMBURG WHEEL TRACKER B038A USADO PARA EL ENSAYO DE LA RUEDA
DE HAMBURGO EN LA UNIVERSIDAD PONTIFICIA BOLIVARIANA SECCIONAL
BUCARAMANGA**

Proyecto de grado presentado como requisito para optar al título de:

INGENIERO CIVIL

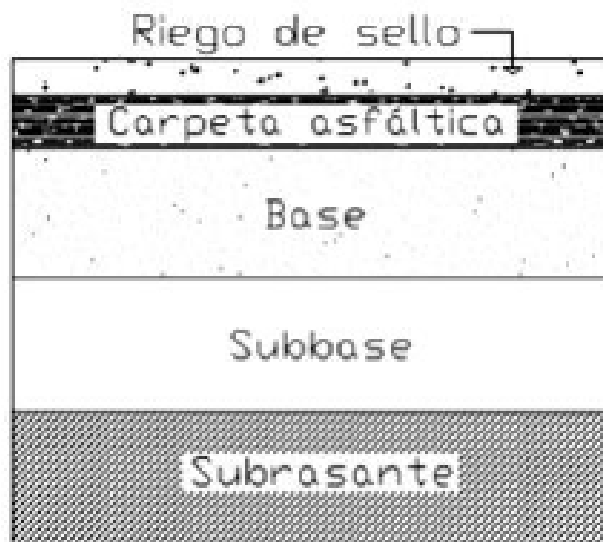
Figura 1-Estructura del pavimento

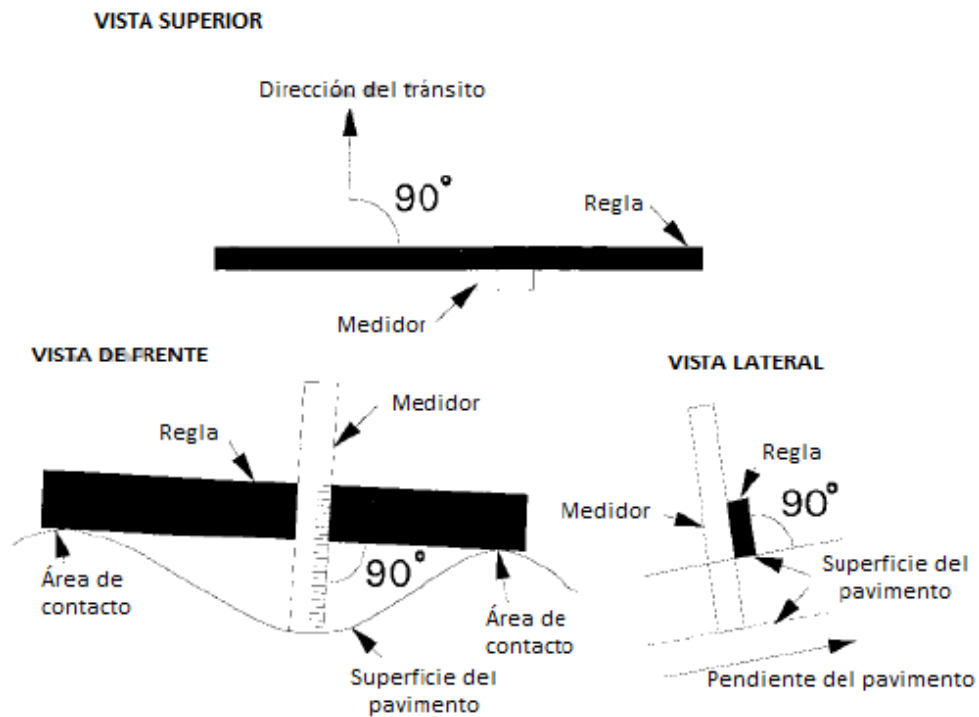
Figura 31-Medida de la profundidad de una huella empleando una regla

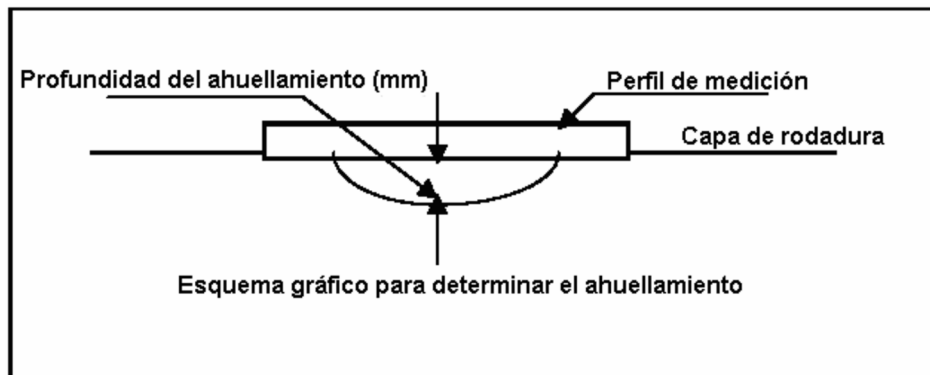
Figura 32-Esquema gráfico para la medición del ahuellamiento

La versión anterior de la norma INVIAS INV E 789, la INV E 789-07 – “MÉTODO PARA MEDIR EL AHUELLAMIENTO EN SUPERFICIES PAVIMENTADAS”, no mostraba el anterior método para realizar la medición del ahuellamiento; antes de la actualización de las normas INVIAS, ésta daba a conocer los siguientes métodos con los que se podía medir el ahuellamiento de una superficie pavimentada en campo, y donde luego de su actualización, dejaron de ser tenidos en cuenta.

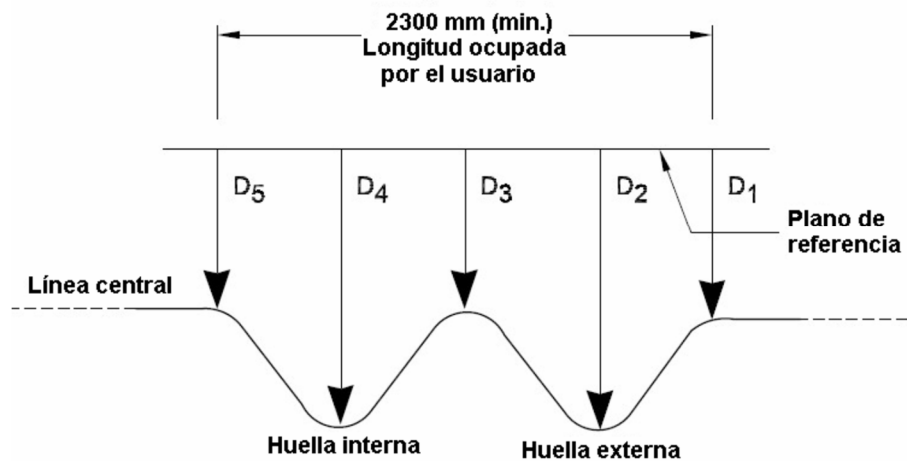
Figura 33-Método alternativo de los cinco puntos

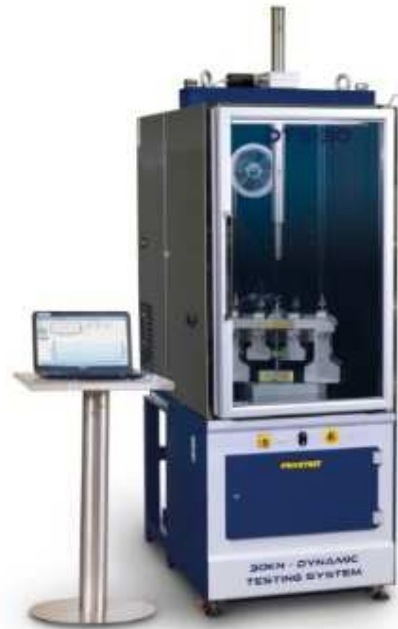
Figura 34-DTS-30 SERVO-HYDRAULIC DYNAMIC TESTING SYSTEM (Sistema de Prueba Dinámica DTS-30).

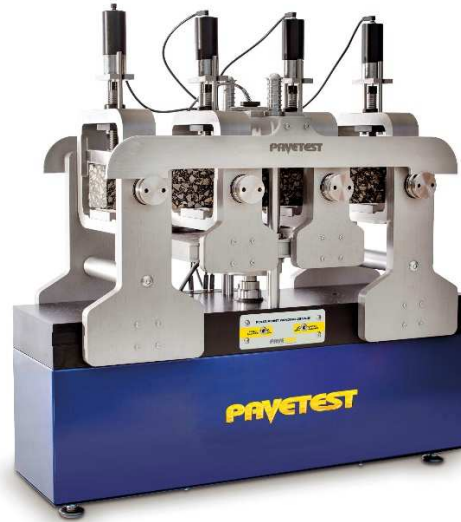
Figura 35-SERVO-PNEUMATIC FOUR POINT BENDING (APB) SYSTEM

Otro equipo al cual se le implementó un manual de usuario con el fin de entender mejor su uso, y realizar mejor sus procesos es el SERVO PNEUMATIC FOUR POINT BENDING (4PB) SYSTEM. El manual fue desarrollado como trabajo de grado bajo el título: “ELABORACIÓN DEL MANUAL DEL EQUIPO PAVETEST EN EL ÁREA DE PAVIMENTOS CON NORMATIVAS COLOMBIANAS INTEGRANDO EL ENSAYO DE LEYES DE FATIGA PARA VIGA DE CUATRO PUNTOS”, realizado por los estudiantes PRADA MEJÍA, Jonny Octavio y VILLAMIZAR RODRIGUEZ, Jose Armando y dirigido por la Ing. MSc. SOLARTE VANEGAS, Norma Cristina.

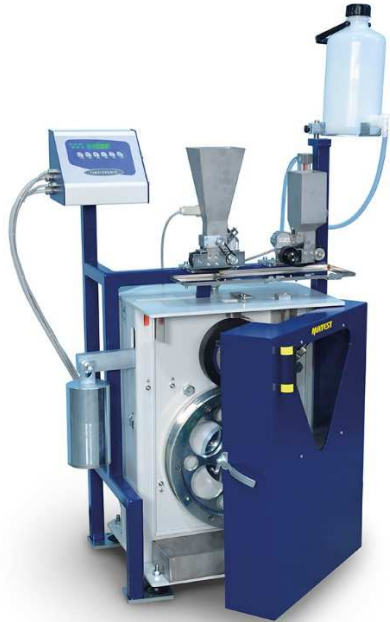
Figura 36-Máquina de pulimento acelerado

Actualmente, existen otros dos manuales de uso para dos equipos más dentro del laboratorio de geotécnia y pavimentos, realizados como parte de proyectos de grado, uno de ellos fue realizado para el equipo ACCELERATED POLISHING MACHINE - MATEST MADE, cuyo manual fue titulado como “DESARROLLO DEL MANUAL DE OPERACIÓN DE LA MÁQUINA DE PULIMENTO ACELERADO”, realizado por el estudiante LEÓN URIBE, Cristian Josué, dirigido por el Ing. MSc. GALVIS FLÓREZ, Julián André.

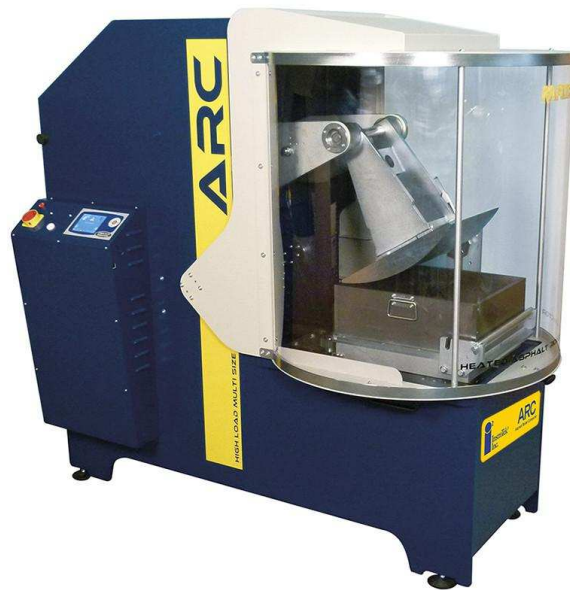
Figura 37- ASPHALT ROLLER COMPACTOR (ARC)

El otro equipo que también fue objeto de la realización de un manual de uso, fue el equipo ASPHALT ROLLER COMPACTOR (ARC), cuyo manual fue desarrollado bajo el título de “DESARROLLO DEL MANUAL DE USO DEL ROLLER COMPACTOR PARA EL LABORATORIO DE GEOTÉCNIA Y PAVIMENTOS”, realizado por los estudiantes OCHOA SANABRIA, Fabio Andrés y VARGAS OSORIO, Nicolás Andrés y dirigido igualmente por la Ing. MSc. SOLARTE VANEGAS, Norma Cristina.

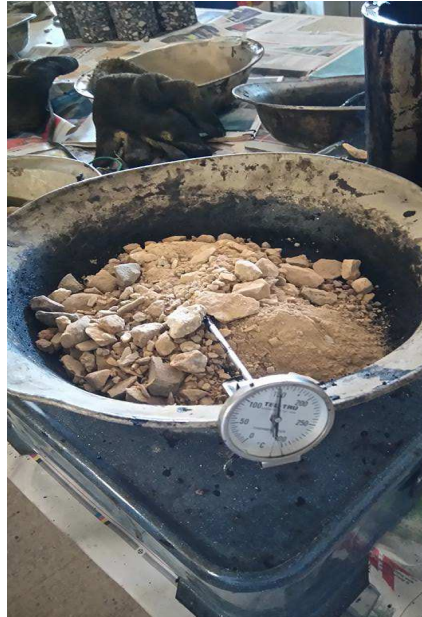
Figura 38-Toma de temperatura durante el proceso de pesado de los agregados según lo sugerido por el instituto del asfalto para el ensayo Marshall

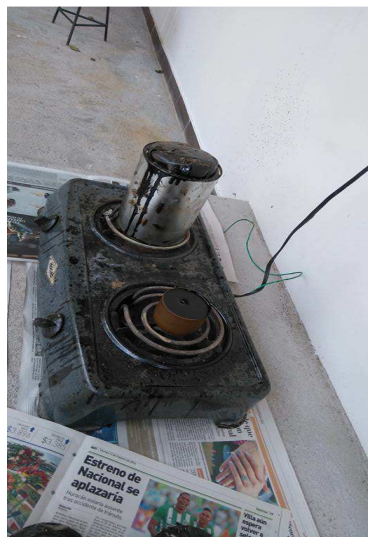
Figura 39-Proceso de calentamiento la mezcla asfáltica

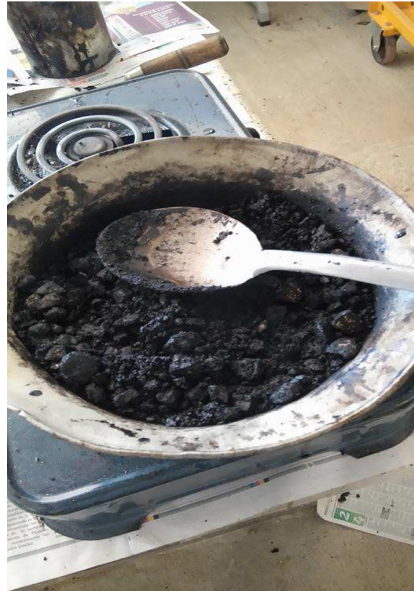
Figura 40-Mezcla homogénea de los agregados más el asfalto

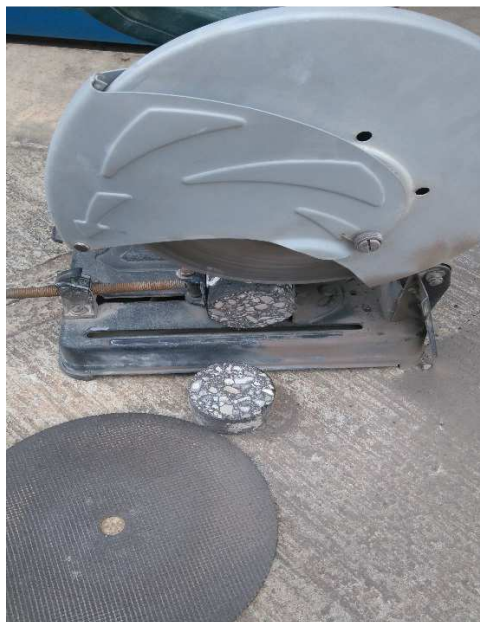
Figura 41-Corte de las probetas realizadas en el compactador giratorio

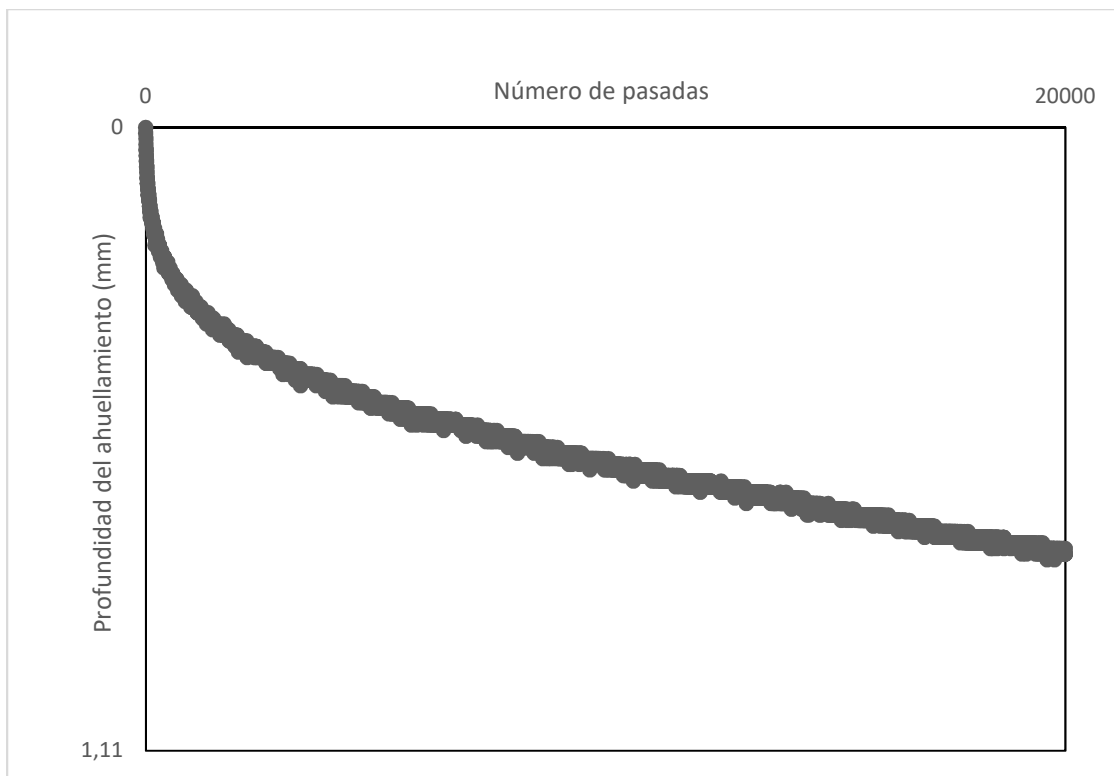
[RESULTS]
STOP POR FIN DE ENSAYO
Temperature error!
Test start time: 0:05:41
Passes: 20000
Rut depth: 1.10 mm
Std deviation: 0.04 mm
SIP passes: 19999
FAIL passes: 20607

Figura 46-Gráfica de Profundidad del ahuellamiento vs. Número de pasadas, muestra rectangular – lado izquierdo

Dada la baja profundidad del ahuellamiento resultado de la muestra, y teniendo en cuenta que este tipo de falla sucede por la falta de adhesión del ligante asfáltico con los agregados, o precisamente por la deformación elástica de la mezcla a causa de las altas temperaturas principalmente, haciéndola sensible a esta anomalía o imperfección que afecta el cemento asfáltico.

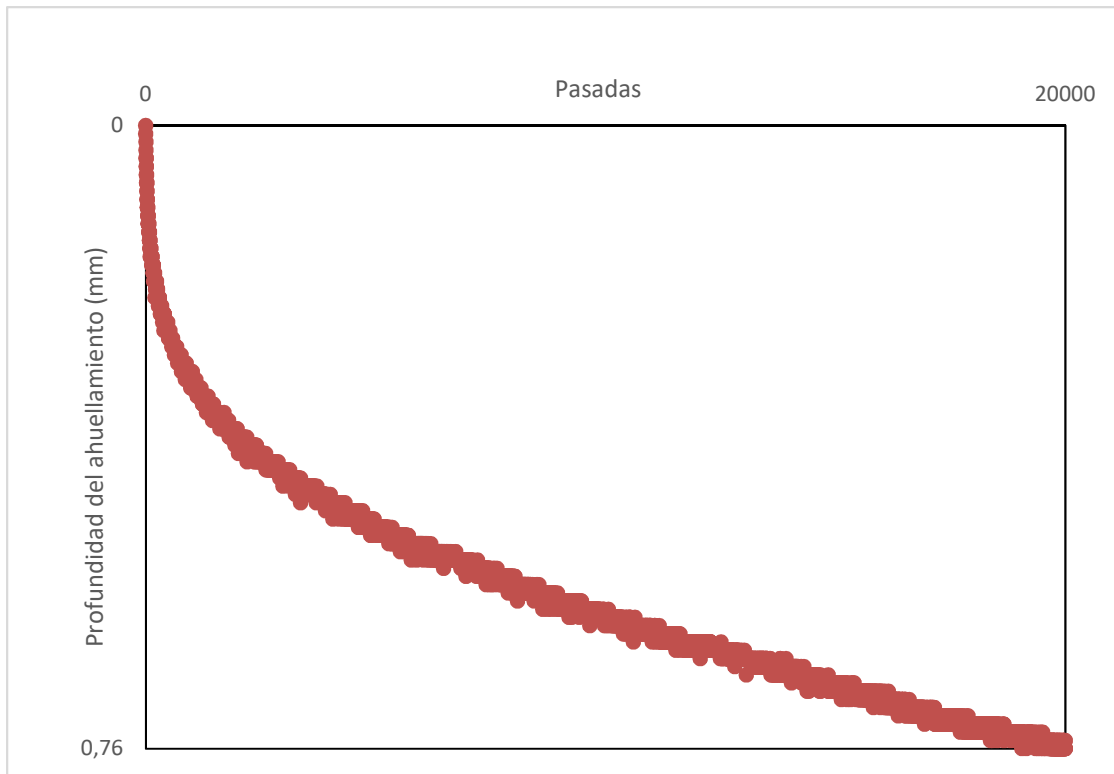
[RESULTS]
STOP POR FIN DE ENSAYO
Temperature error!
Test start time: 0:05:41
Passes: 20000
Rut depth: 0.76 mm
Std deviation: 0.11 mm
SIP passes: 19999
FAIL passes: 14515

Figura 50-Gráfica de Profundidad del ahuellamiento vs. Número de pasadas, muestras cilíndricas – lado derecho
