**APOYO A LAS LABORES DE RESIDENCIA DE OBRA COMO AUXILIAR DE  
INGENIERÍA PARA LOS PROYECTOS DE REFORZAMIENTO ESTRUCTURAL  
Y REMODELACIÓN DEL COLEGIO GIMNASIO SUPERIOR Y CONSTRUCCIÓN  
DEL EDIFICIO RESIDENCIAL U 14/26.**

**PRESENTADO POR  
MARIA JULIANA ESTEVEZ CONVERS  
ID: 000244780**

**UNIVERSIDAD PONTIFICIA BOLIVARIANA  
FACULTAD DE INGENIERÍA CIVIL  
BUCARAMANGA  
2018**

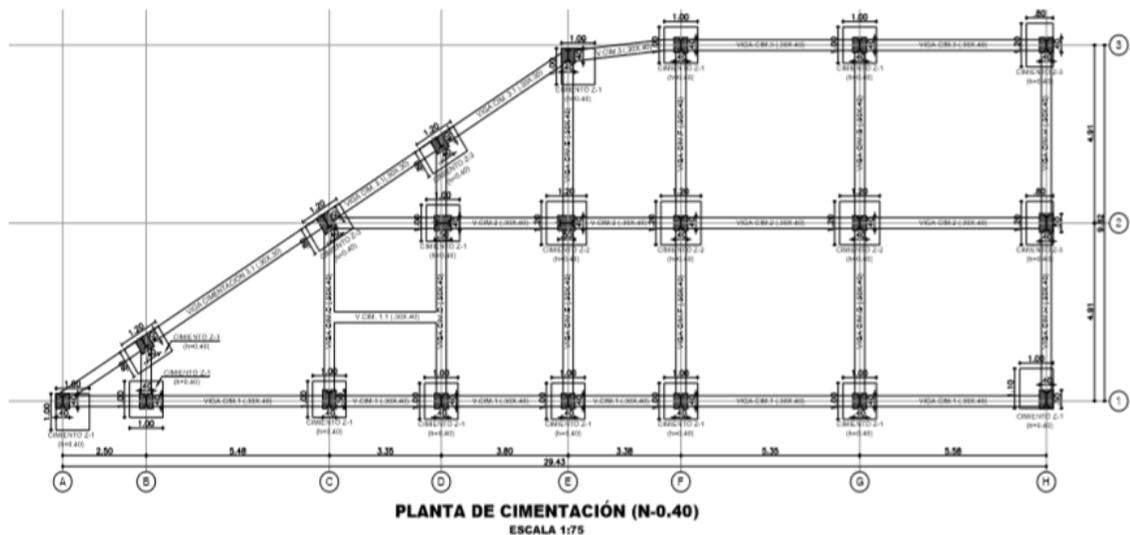
*Figura 3 Plano estructural de la ubicación de pedestales y vigas en la planta de cimentación.*

Dentro de dichas actividades, se destaca el acompañamiento al maestro de obra en la etapa de localización y replanteo de los pedestales y vigas del eje A-C representados en la *Figura 3 Plano estructural de la ubicación de pedestales y vigas en la planta de cimentación*. Debido a su forma triangular, se supervisa la señalización con el hilo de demarcación y el cumplimiento de las medidas establecidas, tal como se muestra en la *Imagen 1 Localización de pedestales*.

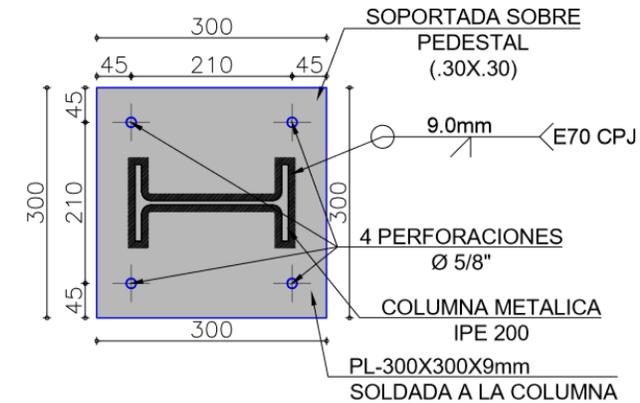
En la *Figura 7 Columna Metálica IPE 200* , se muestran los detalles que debe cumplir la columna soportado en el pedestal, en cuanto a perforaciones y soldadura.

## PLACA BASE COLUMNA METÁLICA

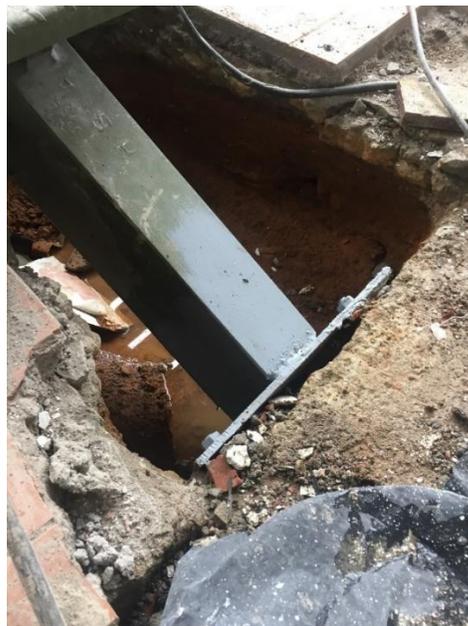
*Imagen 5 Supervisión detalles de superficie*

En este recorrido también se verifica que la columna IPE tenga la pintura anticorrosiva, procedimiento que se debe realizar antes de fundir dicho pedestal (Ver *Imagen 5 Supervisión detalles de superficie*).

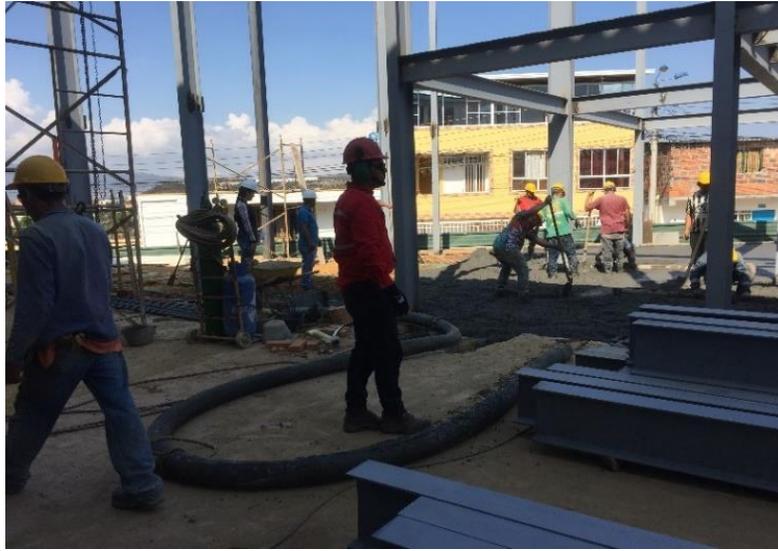
*Imagen 7 Fundida de la primera placa con bomba*

Se reciben 2 mixer para fundir la primera placa con concreto de 3000 PSI, acompañadas de un equipo de bombeo estacionario que es necesario ya que la estructura existente cuenta muros de cerramiento que no permiten el ingreso de la mixer al terreno ( *Ver Imagen 7 Fundida de la primera placa con bomba*).

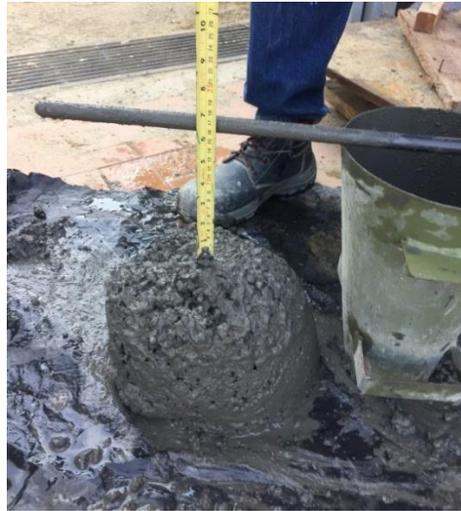
*Imagen 8 Prueba de slump al concreto de placa entre 6" y 7"*

En el recibimiento del equipo, se revisa la remisión para verificar que es el carro que trae el concreto con todas las especificaciones que se pidió. También se realiza junto al almacenista la prueba de slump (NTC 396 - Método de ensayo para determinar el asentamiento del concreto) para comprobar que el concreto cumpla con el asentamiento de  $6 \pm 1$  pulgadas, medida necesaria para que el concreto puede ser bombeado (*Ver Imagen 8 Prueba de slump al concreto de placa entre 6" y 7"*).

Del concreto utilizado para la placa, se toman como muestra 8 cilindros para realizar los ensayos de resistencia siguiendo la norma técnica colombiana (NTC 550 - Elaboración y curado de especímenes de concreto en obra), cantidad exigida por la interventoría. Estas muestras se envían a la empresa Contecon que son los encargados de realizar los ensayos según la norma técnica colombiana (NTC 673 - Ensayo de resistencia a la compresión de especímenes cilíndricos de concreto). Los resultados de los ensayos en los cilindros fueron los esperados ya que, a los 14 días, se alcanza una resistencia promedio de 2865 PSI, el equivalente al 95.5% de la resistencia estipulada en las especificaciones técnicas (3000 PSI). Se realiza el mismo procedimiento para fundir la segunda placa.

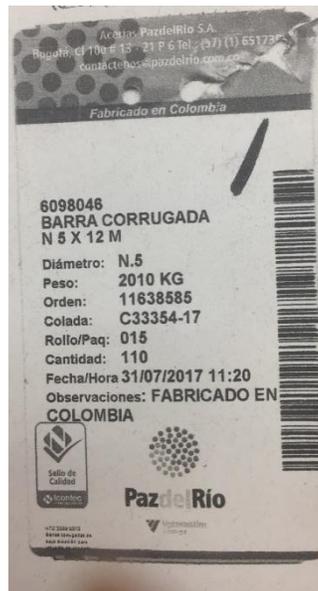
*Imagen 9 Remisión de entrega acero corrugado*

El auxiliar de residencia apoya a la persona del almacén en el recibimiento del pedido de acero de refuerzo para comprobar que este cumpla con las peticiones del diseñador encontradas en las especificaciones técnicas. Para realizar este proceso se le solicita a la persona encargada de las empresas Paz del rio y Sidenal que nos permitan las fichas técnicas con el sello de calidad y pruebas de resistencia del producto (*Ver Imagen 9 Remisión de entrega acero corrugado*).

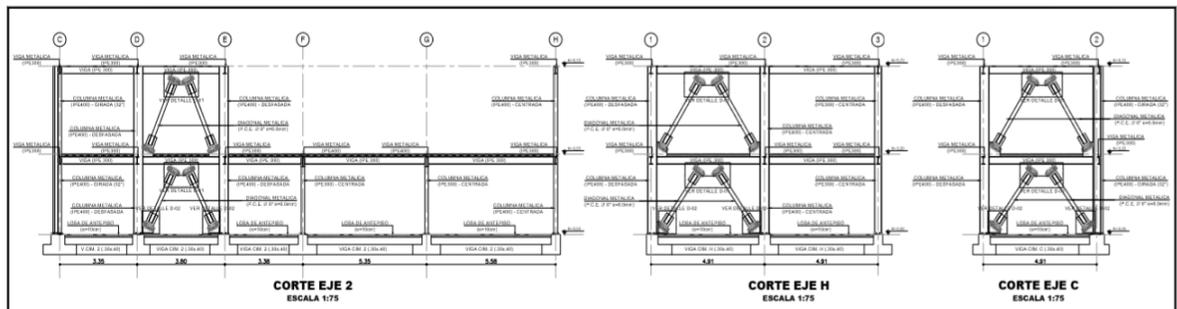
En la *Figura 11 Plano estructural de conexiones metálicas en diagonal* , se muestran conexiones metálicas (diagonales) ubicadas en 3 ejes diferentes de la edificación , las cuales deben cumplir con las medidas establecidas en planos y especificaciones técnicas.

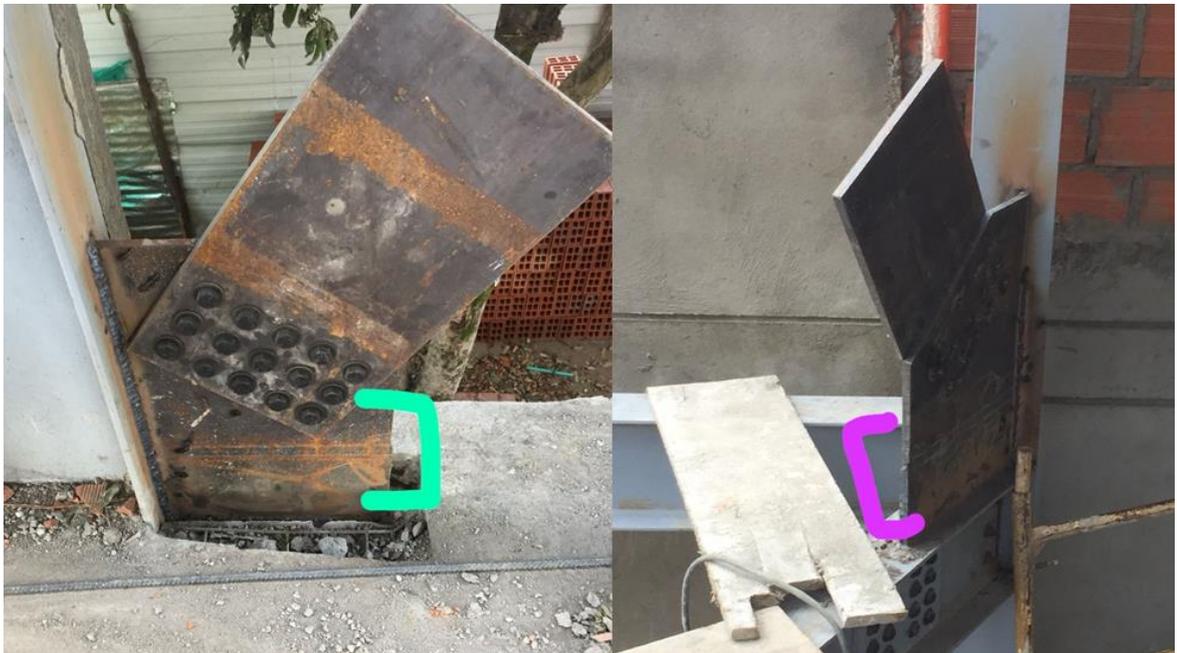
Imagen 10 Platinas de conexión soldadas

El practicante observa que los trabajadores del contratista de estructura metálica están soldando las platinas de conexión donde se apoya la diagonal metálica, proceso que se debe evitar y prohíben realizar en las especificaciones técnicas. Junto al supervisor de obra, revisan los planos mostrados en la *Figura 12 Plano de detalles de conexiones*, toman medidas de dichos elementos y comprueban que sus dimensiones no están cumpliendo por el hecho de estar soldadas (*Ver Imagen 10 Platinas de conexión soldadas*).

Con el contratista y diseñador del proyecto se concluye que estas platinas de conexión deben ser retiradas para colocar unas del tamaño establecido en planos y sin ningún tipo de soldadura. El auxiliar hace el reporte escrito en la bitácora de obra.

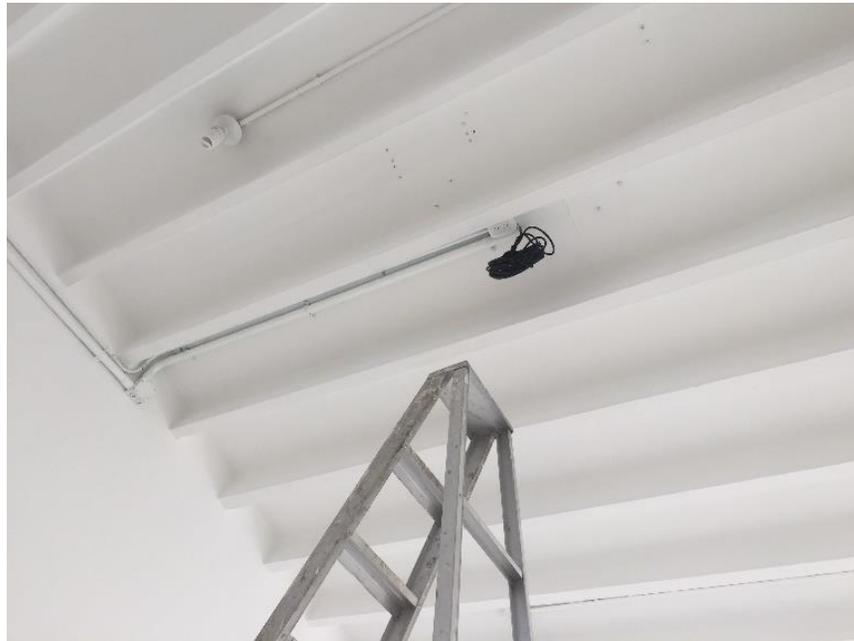
Imagen 12 Detalles de pintura y elementos de electricidad

El practicante acuerda con los contratistas de pintura y electricidad que, si no se cumple con lo determinado en las especificaciones técnicas establecidas en el contrato, no se aceptaran las obras a satisfacción hasta que no se efectúe lo acordado en el contrato, cumplimiento que se debe dar en el menor tiempo posible después de la primera entrega.

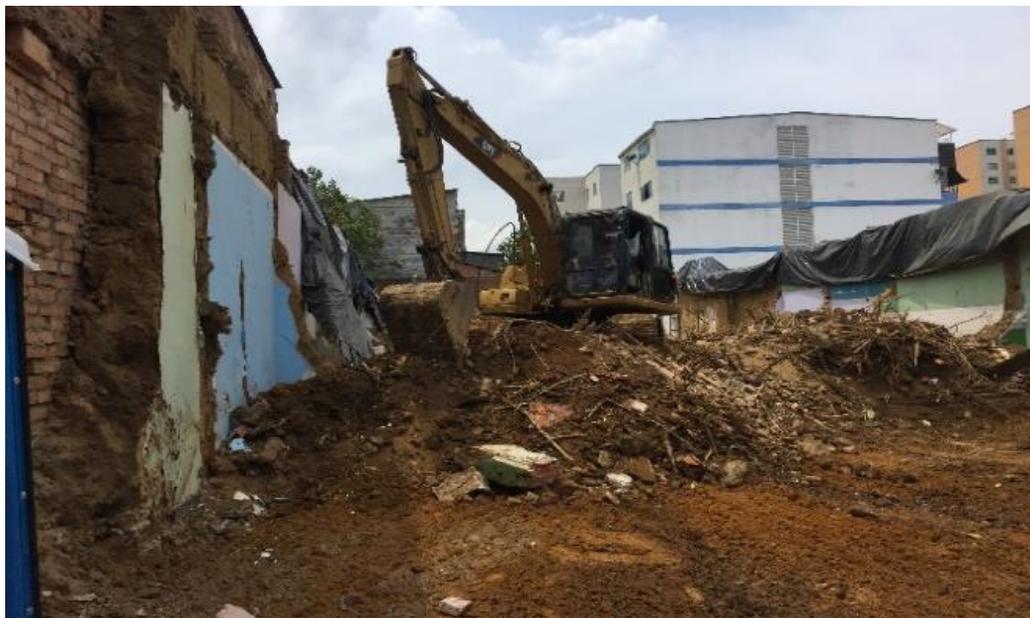
El auxiliar de residencia inicia en este proyecto cuando se encuentra en etapa demolición de la estructura anterior, tal como se muestra en la *Imagen 13 Supervisión de obra en etapa de demolición.*

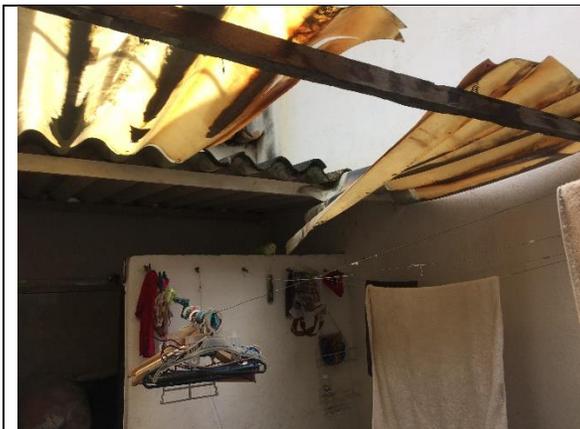
*Imagen 16 Problemas presentados con los vecinos de la obra*

El auxiliar de residencia se encarga de programar y planear los arreglos que se deben hacer en las viviendas alrededor del predio, garantizando que los trabajos se realicen de forma adecuada como se muestra en la *Imagen 16 Problemas presentados con los vecinos de la obra - Imagen 17 Arreglo realizado y recibido por el dueño de la vivienda*. Dejando constancia en la planilla de control de visitas de la conformidad del dueño de la vivienda afectada (Ver *Imagen 18 Planilla de control de visitas abril-mayo*).

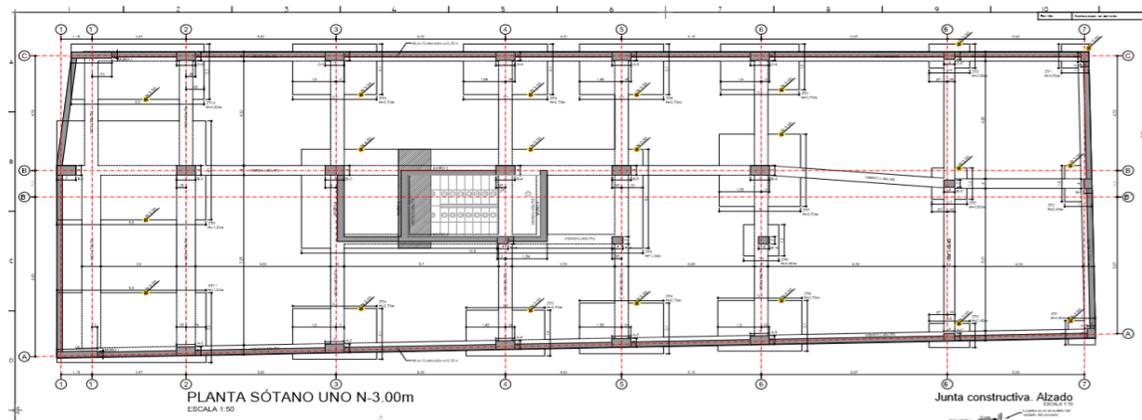
*Figura 16 Plano de planta de cimentación*

De acuerdo al estudio de suelos se consideró una cimentación de tipo superficial, conformada por zapatas aisladas como lo refleja la *Figura 16 Plano de planta de cimentación*, que deberán ser desplantadas a la profundidad mínima de 1,50 metros por debajo del nivel del sótano, de esta forma el edificio se cimentará a una profundidad mayor a 4m la cual corresponde a un material de origen aluvial conformado por bloques pequeños de arenisca en matriz arenosa ligeramente arcillosa de baja plasticidad, coloración rojiza con amarillo y de compacidad densa a muy densa. Las zapatas deberán estar conectadas por medio de vigas de fundación.

Se contempla cimentar un edificio de 11 pisos más la construcción de un sótano de altura de 3,0 metros de profundidad.

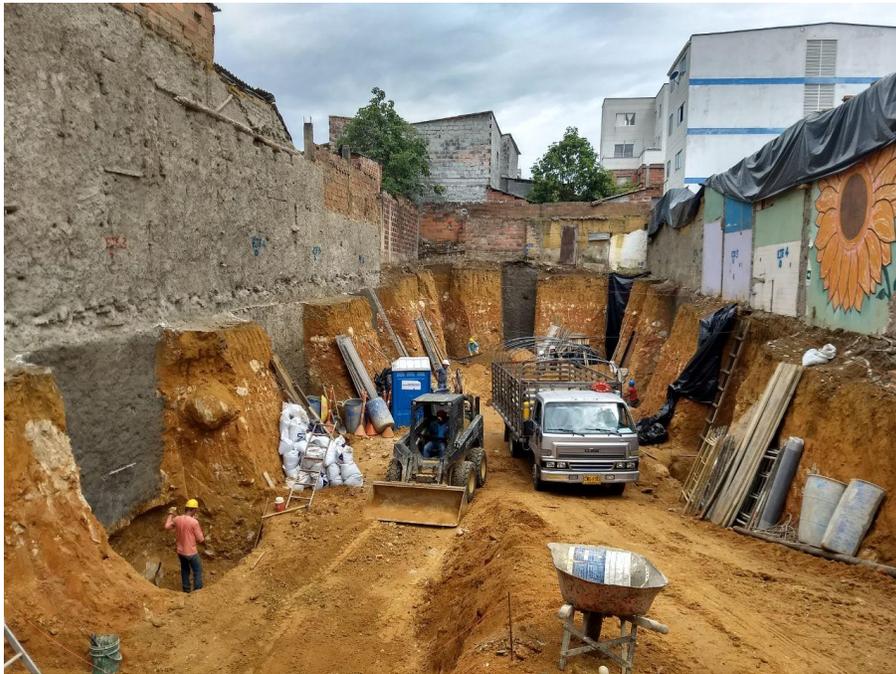
*Imagen 20 Taludes cubiertos con plástico*

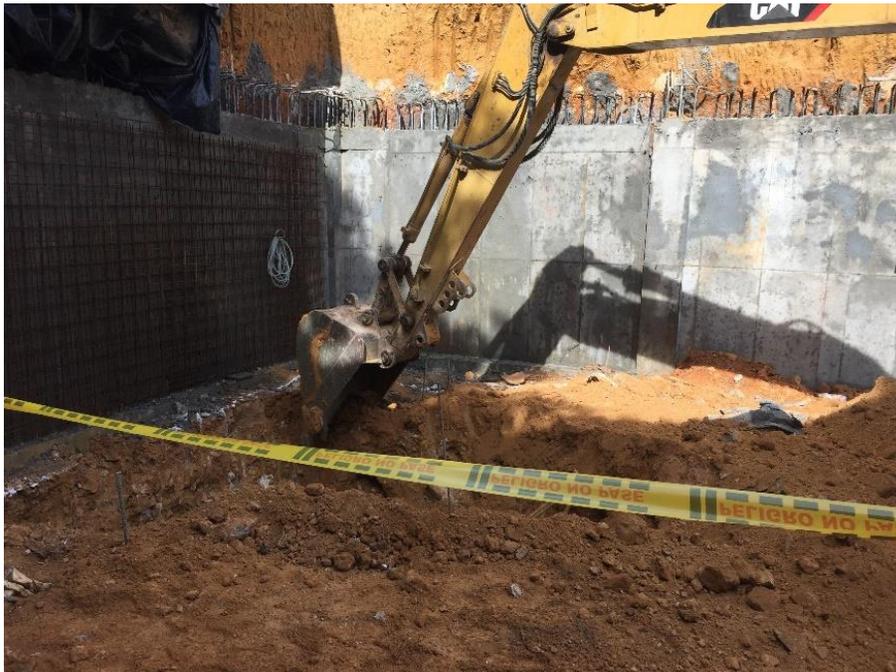
*Imagen 21 Construcción muro de sótano para garantizar la protección del personal y de las estructuras circunvecinas*

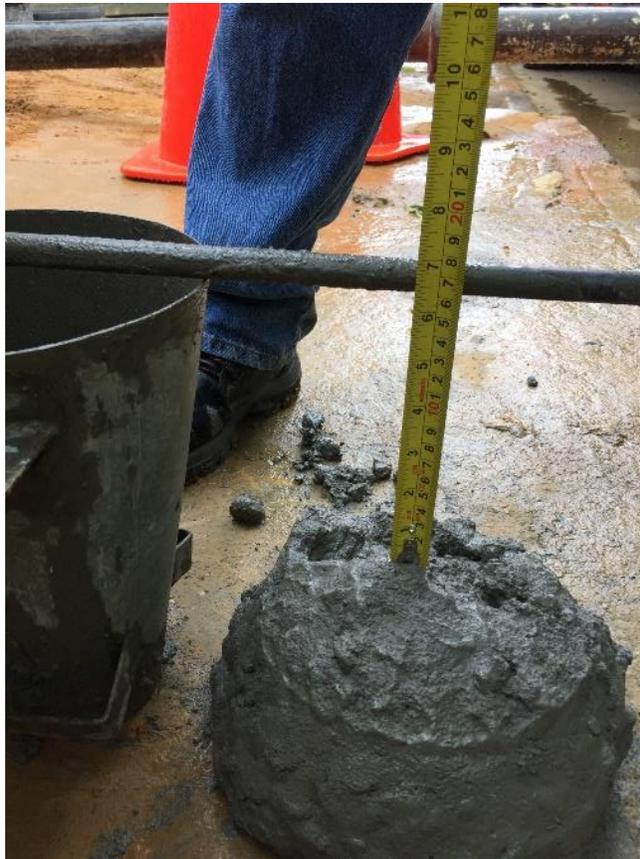
*Imagen 23 Prueba de slump ( Concreto ciclópeos)*

También se realiza junto al almacenista la prueba de slump (NTC 396 – Método de ensayo para determinar el asentamiento del concreto) tal como se muestra en la *Imagen 23 Prueba de slump ( Concreto ciclópeos)*, para comprobar que el concreto cumpla con el asentamiento de  $6 \pm 1$  pulgadas, medida necesaria para que el concreto puede ser bombeado.

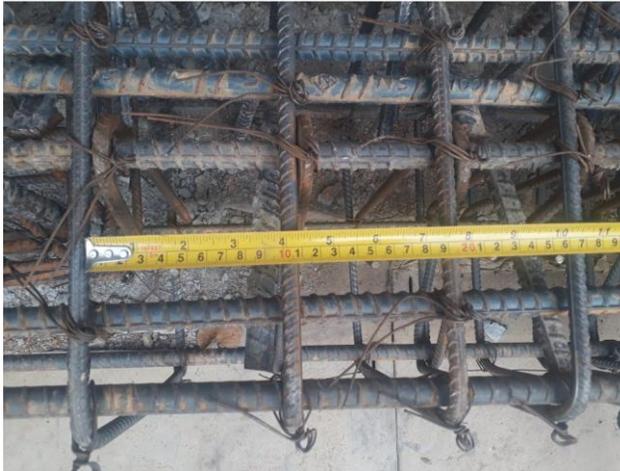
Este mismo proceso se realiza en las vigas de la segunda planta, tal como se muestra en la *Imagen 27 Chequeo de espacio entre estribos viga de amarre*.

*Imagen 27 Chequeo de espacio entre estribos viga de amarre*

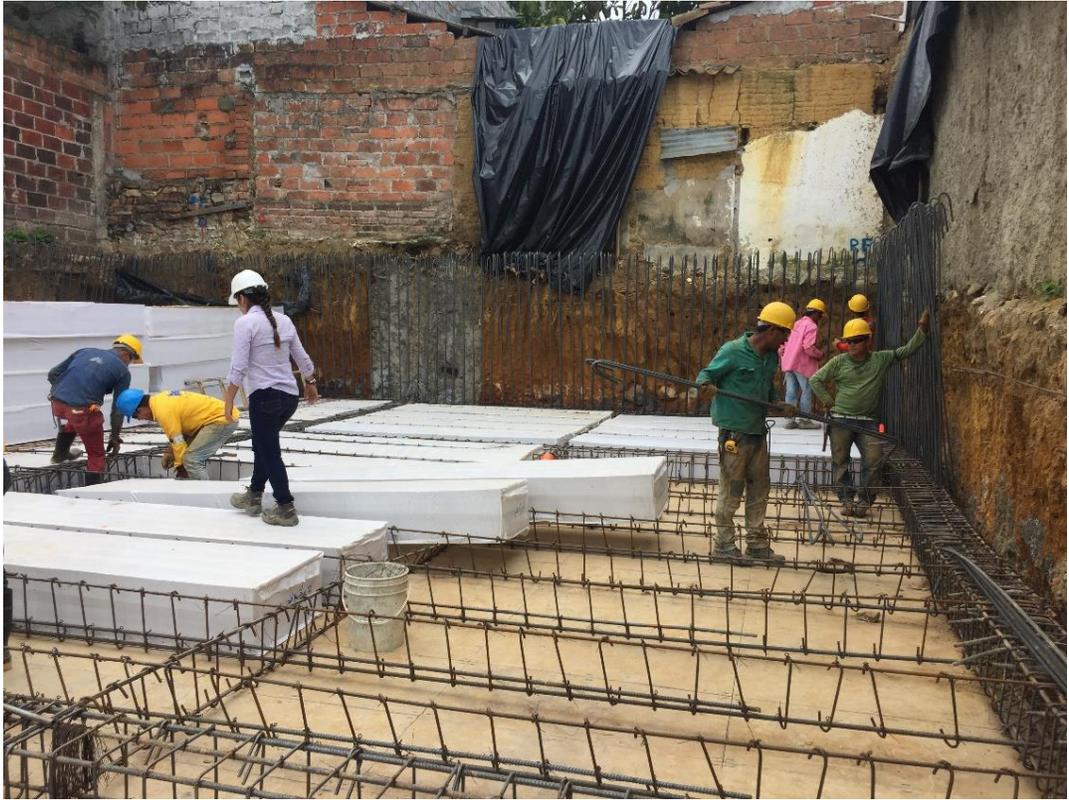
*Imagen 28 Ubicación de casetones.*

Como tarea adicional, el residente le asigna a su auxiliar sacar el cálculo de casetones del eje 6 al eje 8 de la primera planta de la estructura, donde se exponga la cantidad necesaria y sus respectivas medidas. Esta actividad es desarrollada en las oficinas de la empresa, donde el auxiliar de residencia crea un cuadro de Excel que proporciona las medidas, cantidad y espesor de los casetones que se utilizaran en ese tramo de planta (Ver *Figura 22 Cuadro de Excel Cantidad de casetones*). Este documento es revisado por el director de obra y autorizado para que sea enviado al proveedor establecido por la empresa.

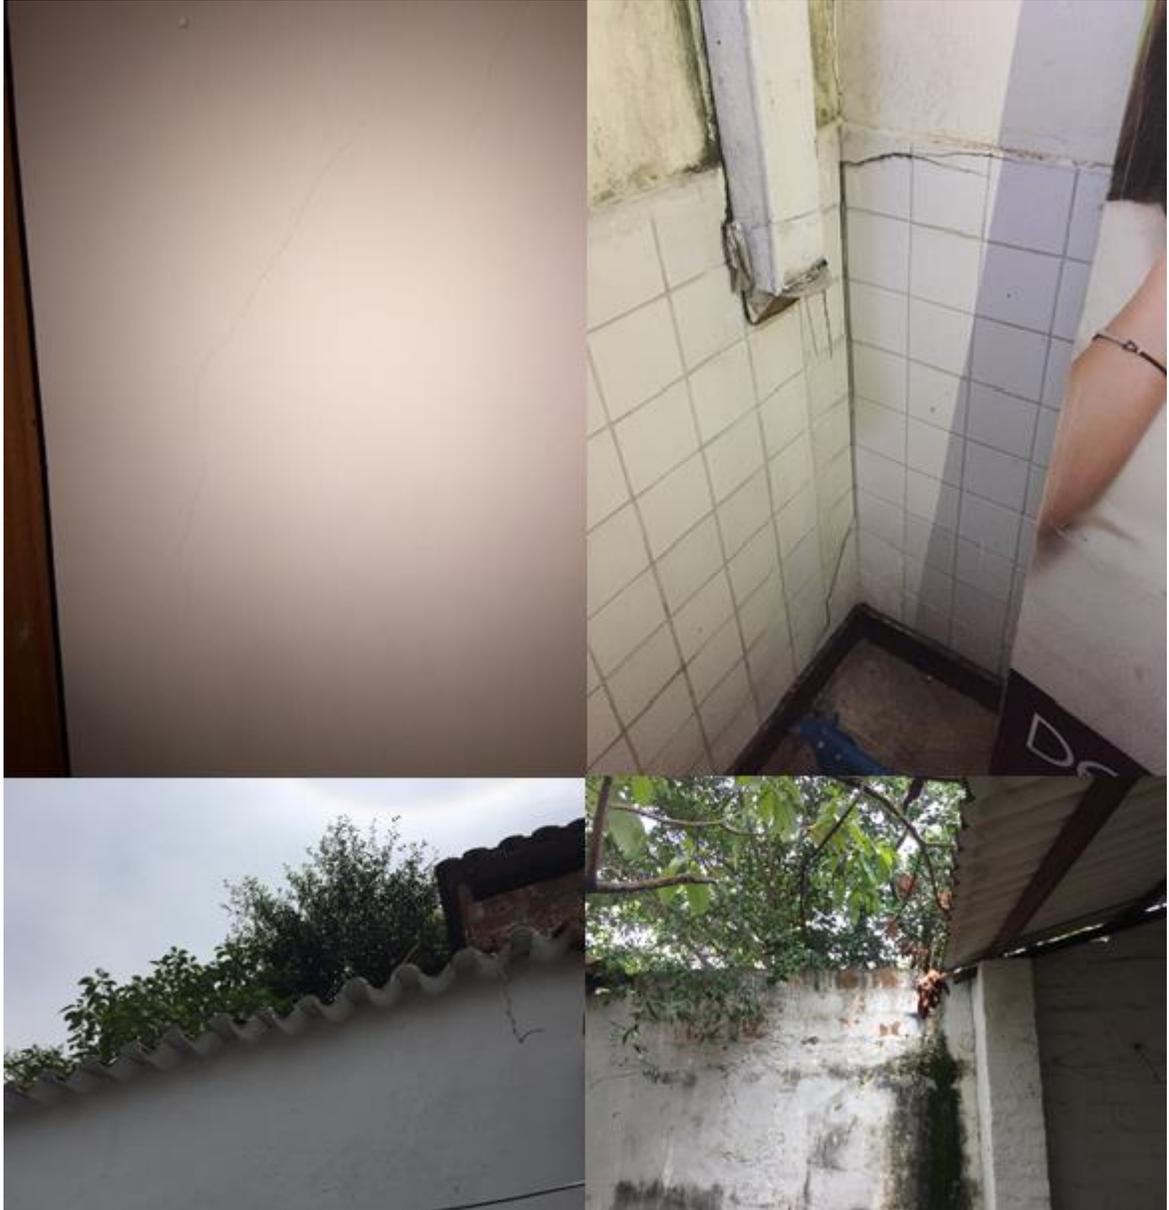
*Imagen 32 Registro fotográfico de vivienda colindante al predio de U 14/26*

La constructora Zabdi construcciones S.A.S realiza un borrador de acta de vecindad en el momento de la visita donde describe cada uno de los espacios de la vivienda, se hace un registro fotográfico detallado de cada lugar, hace nota de las fisuras y daños ya existentes y hace un mapa de ubicación en borrador. Todos estos documentos y fotografías se transcriben en digital, para poder enviarlos a los dueños y propietarios de las viviendas colindantes, quienes darán su visto bueno al momento de firmar el acta de vecindad final.

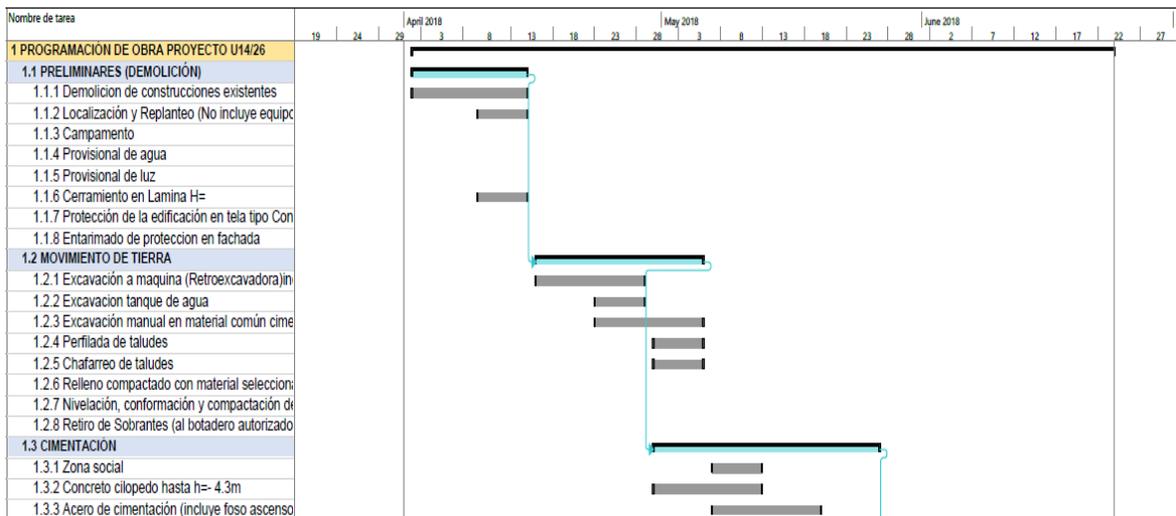
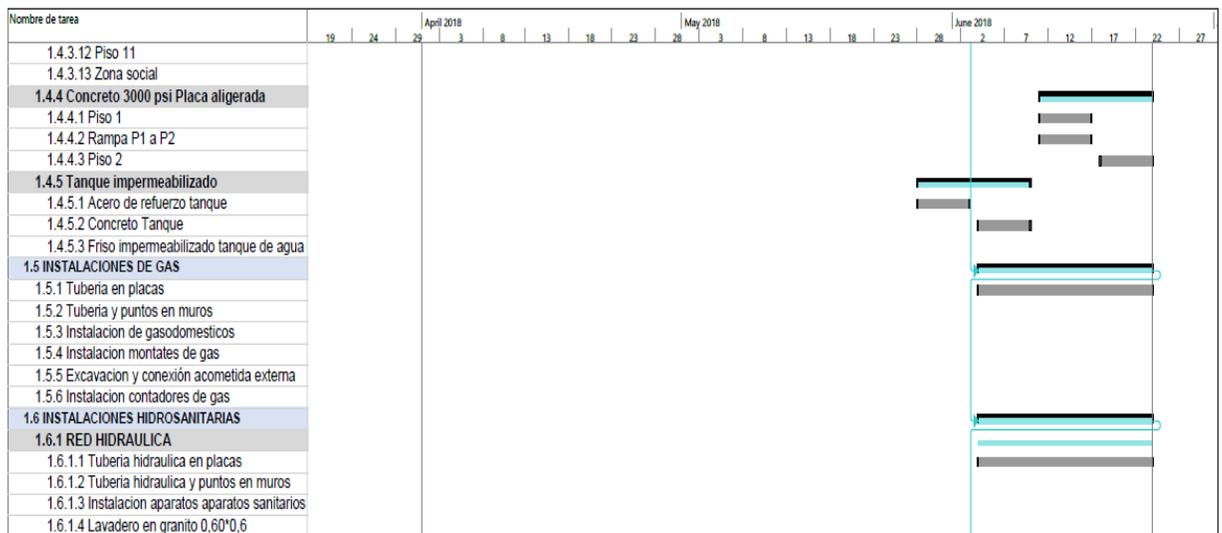
Se adjunta programación del proyecto desde su inicio en el mes de abril hasta el mes de junio que hace participación el practicante. Presentada en el software Project, utilizando el diagrama de Gantt que es la herramienta para planificar y programar tareas a lo largo de un período determinado.

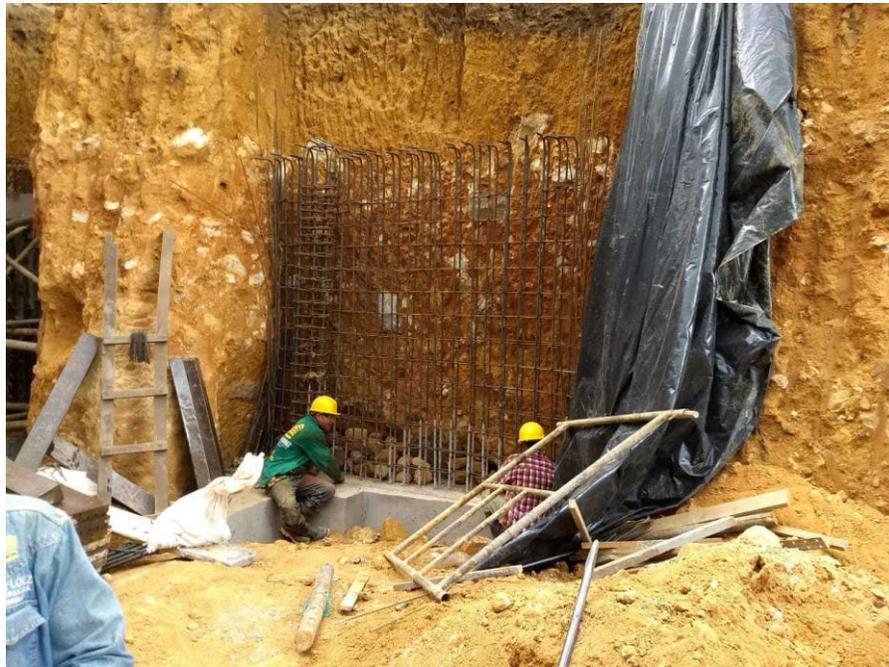
*Imagen 33 Construcción de muro de contención*
