**APOYO EN LAS LABORES DE CONTROL Y SUPERVISIÓN EN OBRAS DE
INFRAESTRUCTURA**

**PRESENTADO POR
FABIAN YESID MORENO AMEZQUITA
ID: 000280583**

**UNIVERSIDAD PONTIFICIA BOLIVARIANA
FACULTAD DE INGENIERÍA CIVIL
BUCARAMANGA
2018**

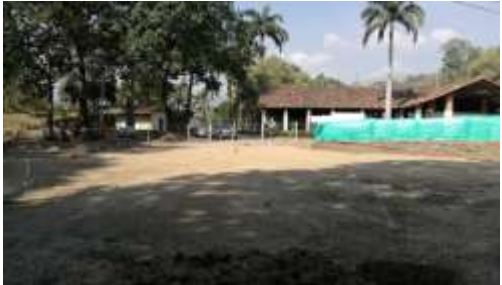
ACTIVIDAD	REGISTRO FOTOGRAFICO
<p>Cerramiento en lona verde: Esta actividad consistió en realizar el cerramiento perimetral del área a intervenir para la construcción del laboratorio, utilizando 150 metros lineales de lona verde.</p>

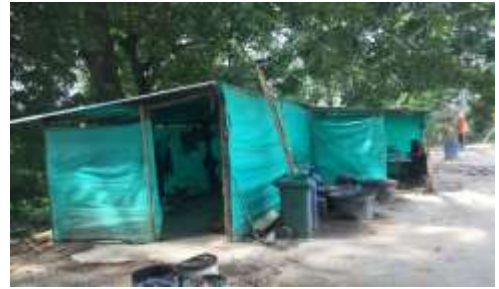
Campamento: Se realizó la construcción de un campamento que cumpliera la función de oficina para los residentes y una segunda parte para realizar el acopio de materiales.

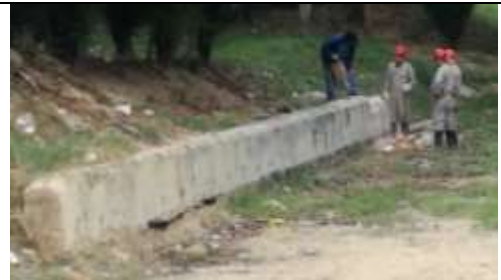
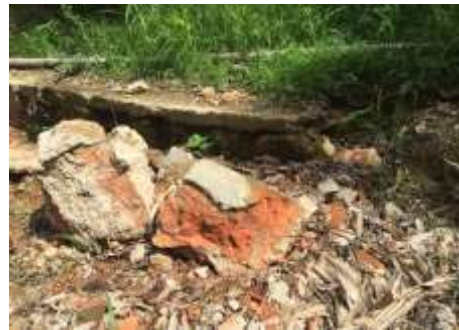
Demolición de muros existentes: En la parte este del lote se encontraba un muro que interfería con los diseños de los parqueaderos por lo tanto fue demolido.

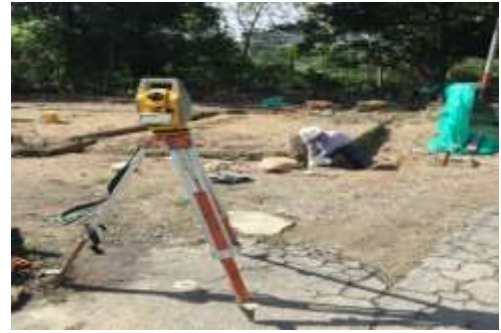
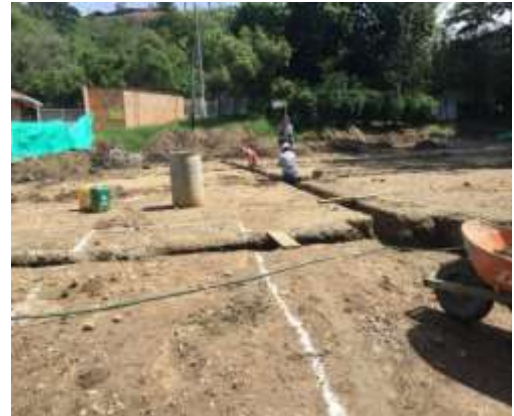
Localización y replanteo: Durante esta actividad, el practicante superviso el trabajo realizado por la comisión de topografía quienes replantearon nuevamente los ejes del proyecto.

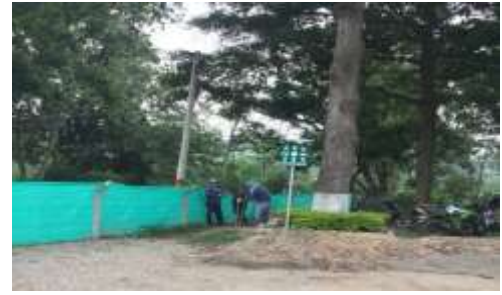
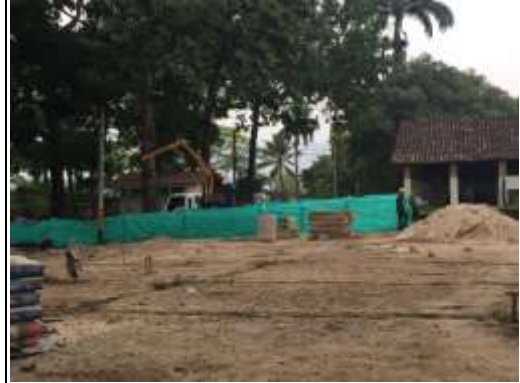
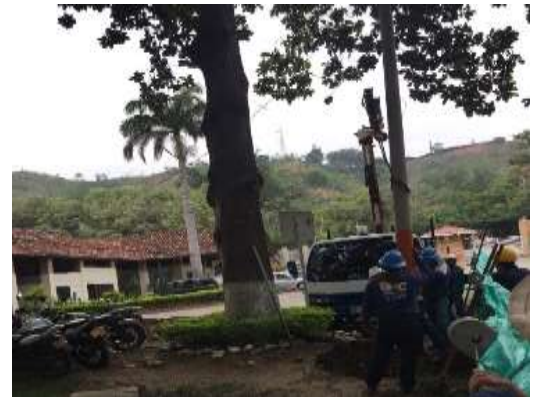
4.1.2 EXCAVACIONES

Durante este capítulo se debía verificar que se cumplieran las cantidades de excavación pactadas en el contrato. Como soporte, se deben presentar informes donde se registren las cantidades ejecutadas a la interventoría y a la empresa con el fin de soportar el avance de obra generado. De igual manera coordinar el acarreo interno de todo este material excavado al lugar establecido para su disposición final.

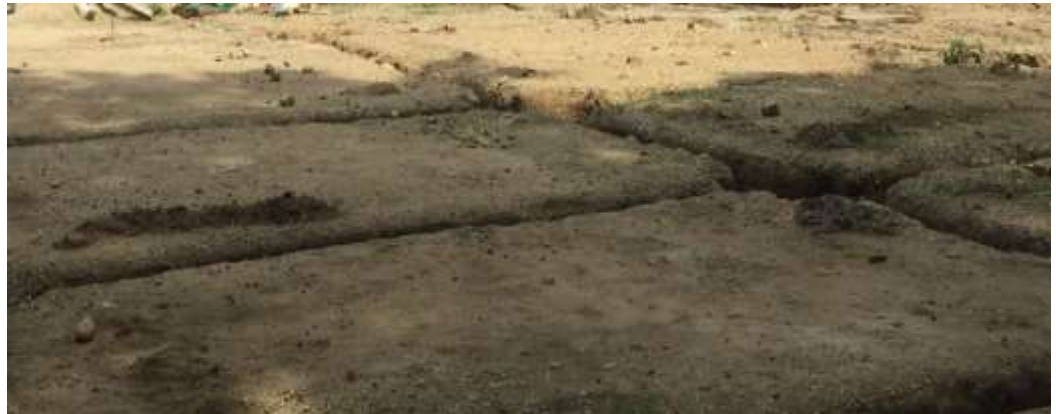
En la Ilustración 4 se observa las excavaciones de los ejes 4 y 5 (verticalmente), llegando al eje C (horizontal).

Ilustración (Fuente: Autor) 4 Zanjas para las vigas de amarre

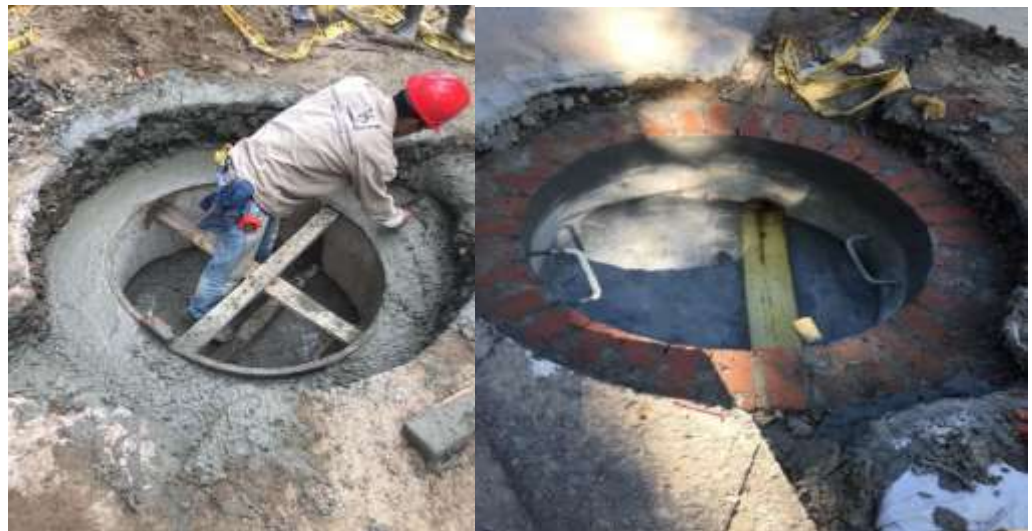
Ilustración 5 Construcción del pozo de inspección $\Phi=1,20$ m

El contrato de obra incluye la construcción de un pozo de inspección de 1.20 de diámetro (ver ilustración 5), para esta actividad se debía verificar que las cantidades ejecutadas de acero, ladrillo, tubería y concreto fueran las contractuales.

Simultáneamente supervisar la correcta construcción del pozo garantizando la funcionabilidad de este, controlando aspectos como la pendiente del tubo, la ventilación de la tubería y la dosificación correcta de la mezcla en la fundida.

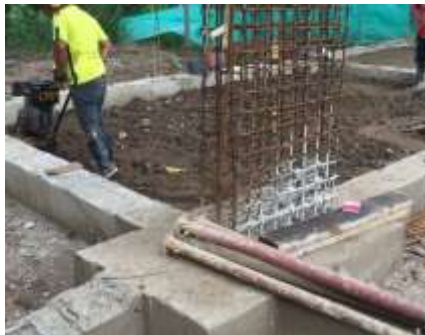
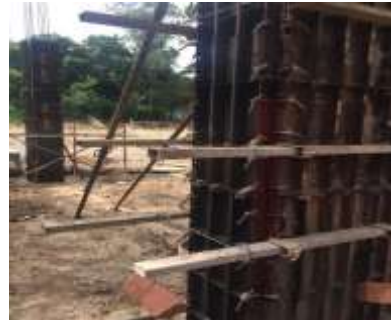
Ilustración 10. Memorias fotográficas de la instalación de la construcción de las columnas.

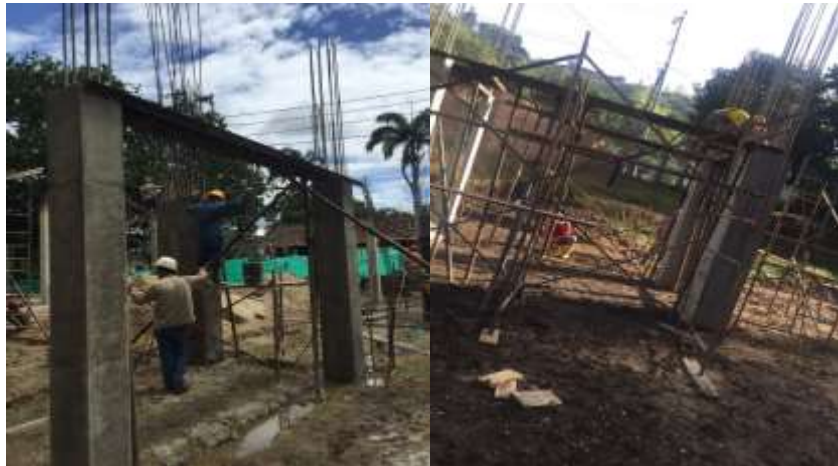
Ilustración 12. Armado de fondos para las vigas áreas sección 1- N+3,20 m

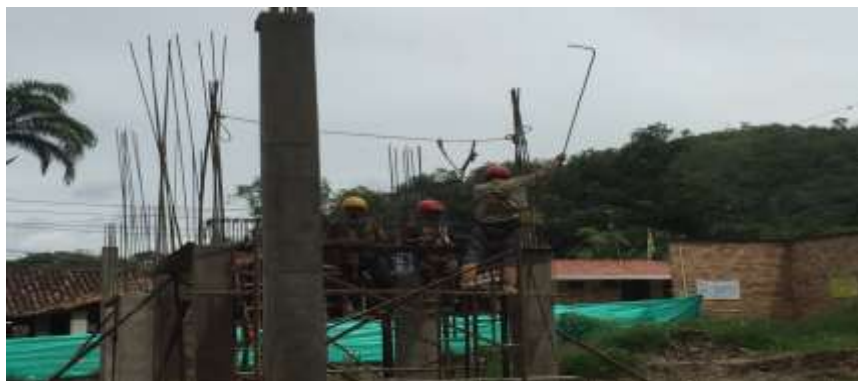
Ilustración 13. Armado vigas aéreas sección 1- N+3,20m

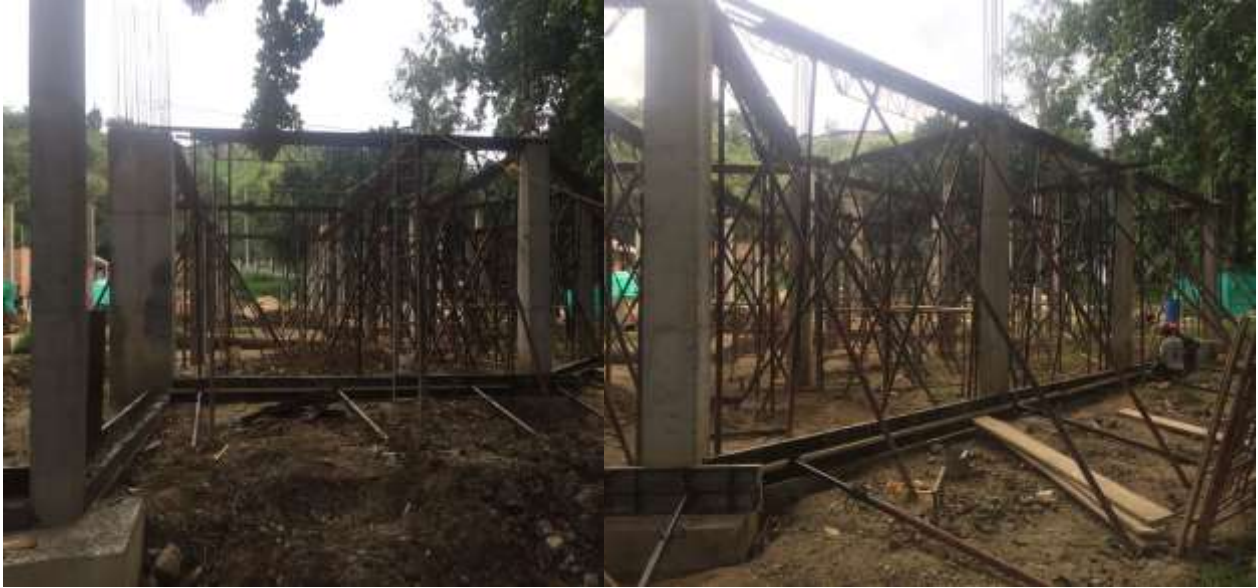
Ilustración 14. Armado de fondos para las vigas áreas sección 1- N+3,70 m

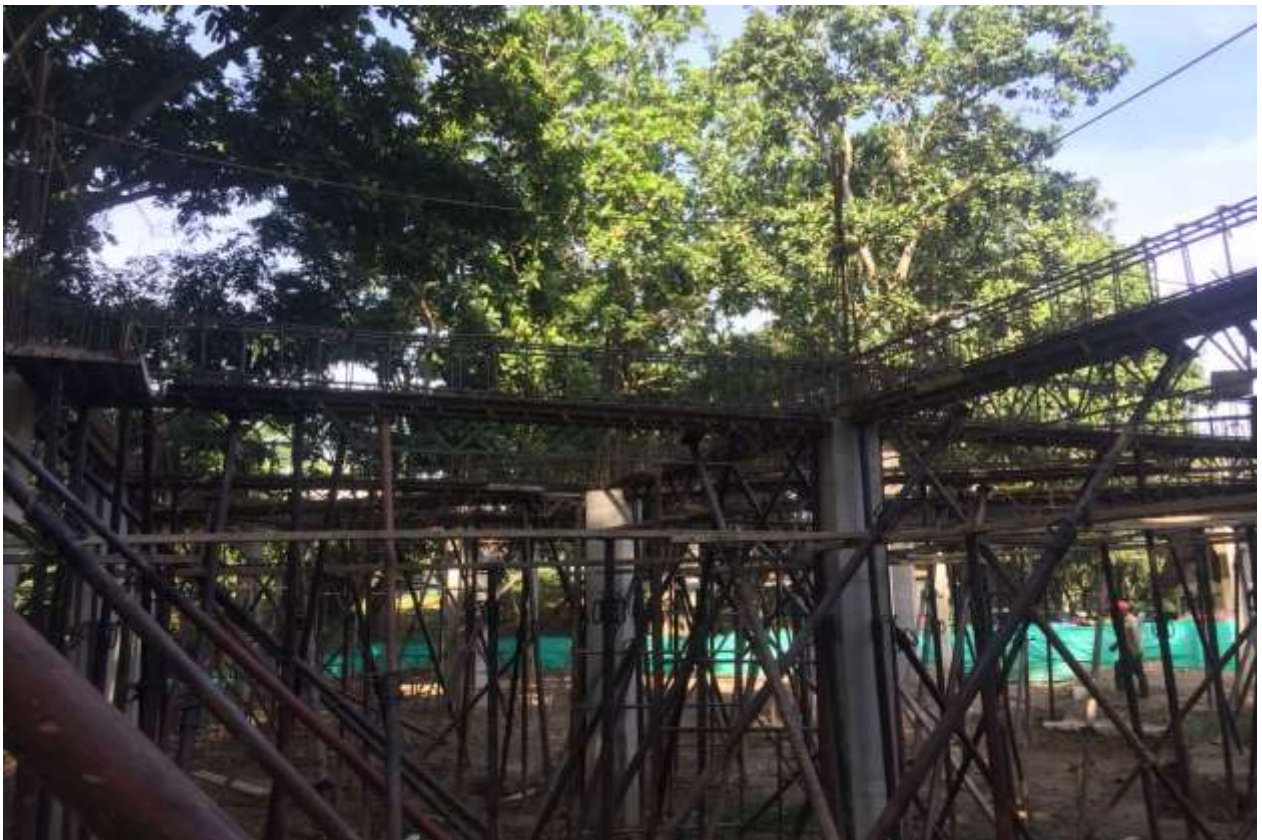
Ilustración 15. Armado vigas aéreas sección 1- N+3,70m

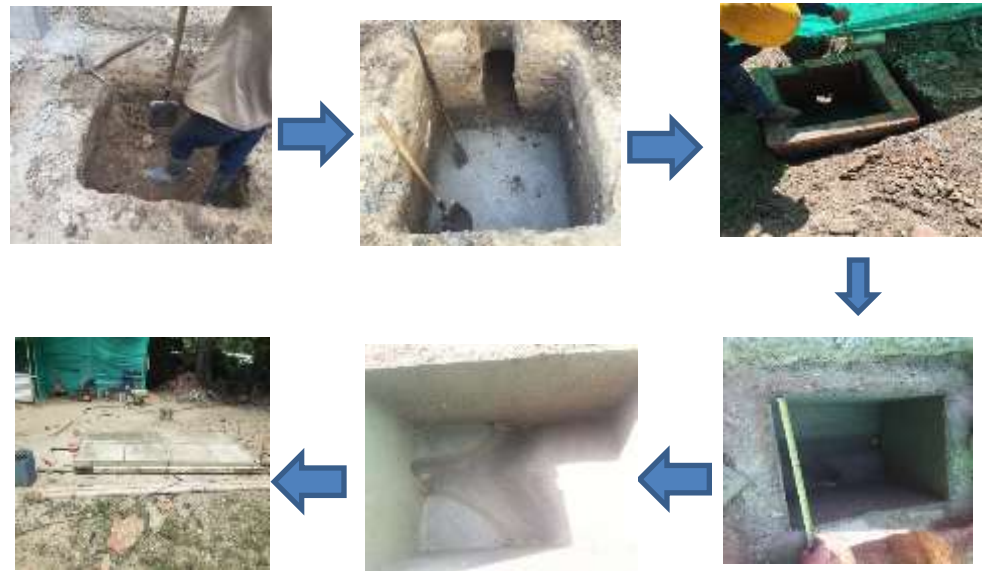
A continuación, se presenta un resumen fotográfico de cómo fue la construcción de una caja de inspección para la red sanitaria.

Hacer la tapa e instalarla.

Realizar los detalles en la caja.

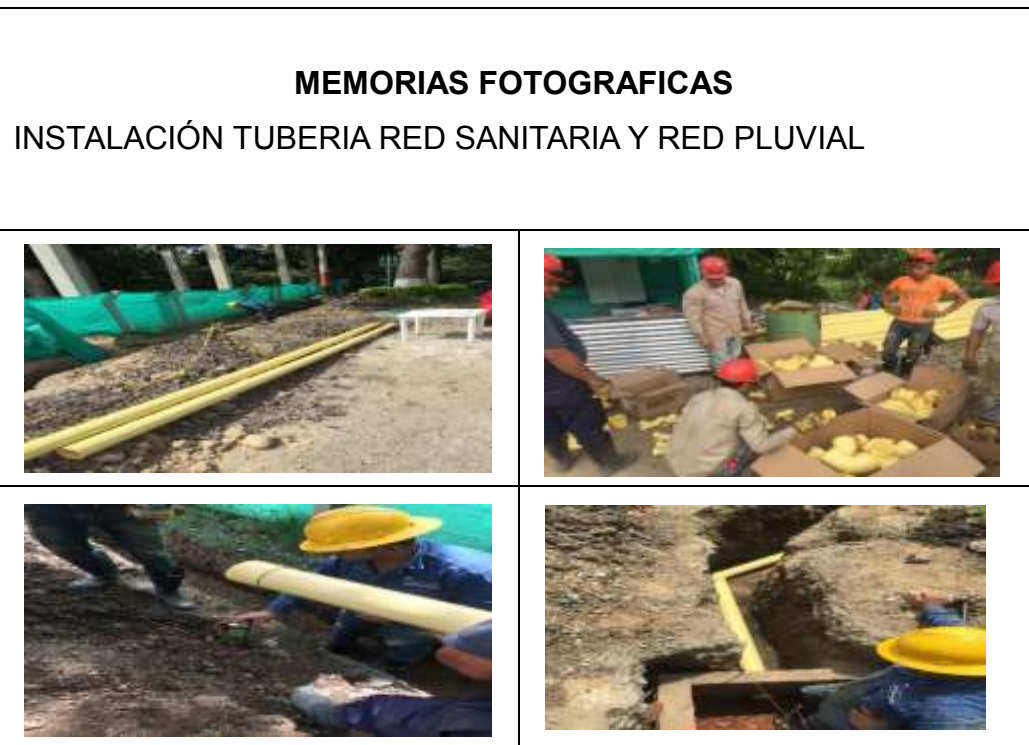
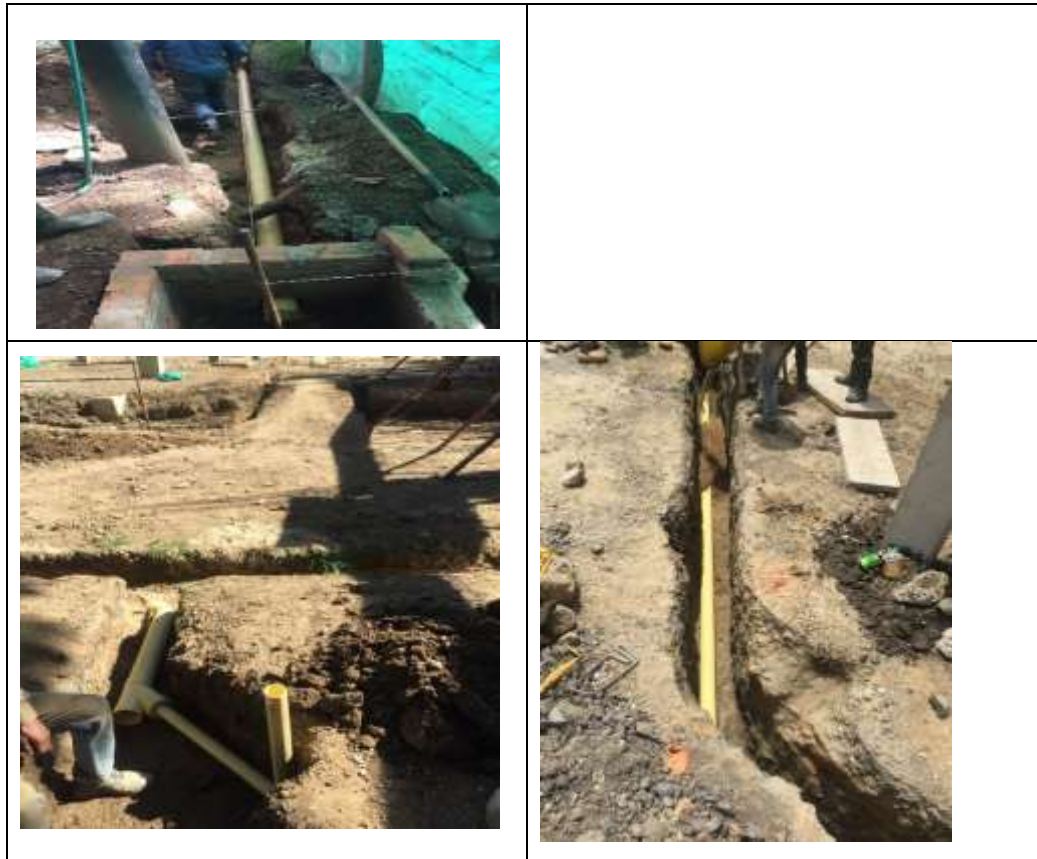
Ilustración 17. Memorias fotográficas de la instalación de la red hidrosanitaria. (Fuente: Autor)

A continuación, se presentan fotografías de la instalación de la tubería en los distintos tramos de la obra desde la excavación hasta el relleno con material fino sobre la tubería y posteriormente con el material utilizado para la terraza compactada. En todos los tramos se utilizó una cama de arena bajo la tubería como se puede evidenciar en las memorias fotográficas.

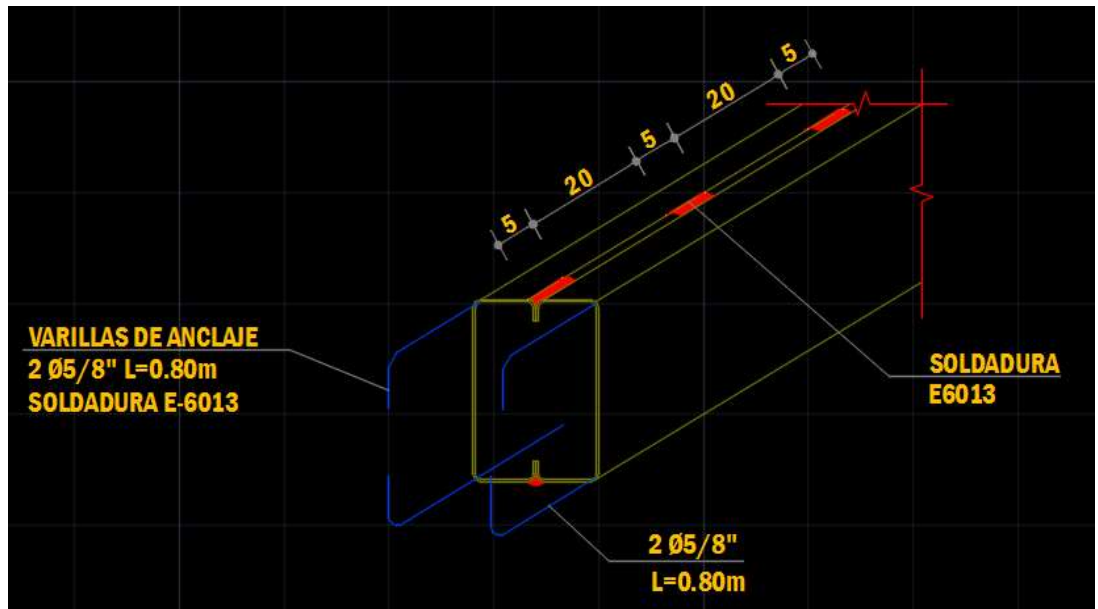
Ilustración 20. Sistema de anclaje a viga. Especificación puntos de soldadura.

Según las especificaciones del diseñador estructural, el perfil debía tener 4 varillas en cada extremo, con el fin de poder anclarlos a las vigas aéreas de la siguiente manera:

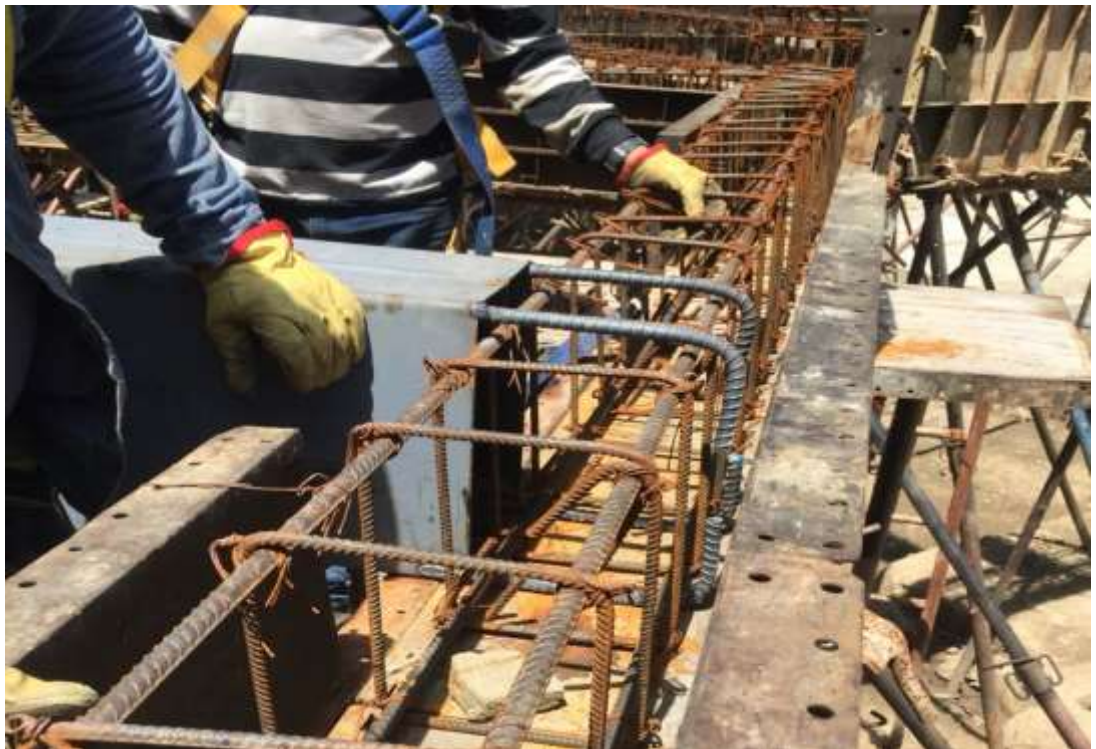
Ilustración 21. Anclaje puesto en obra.

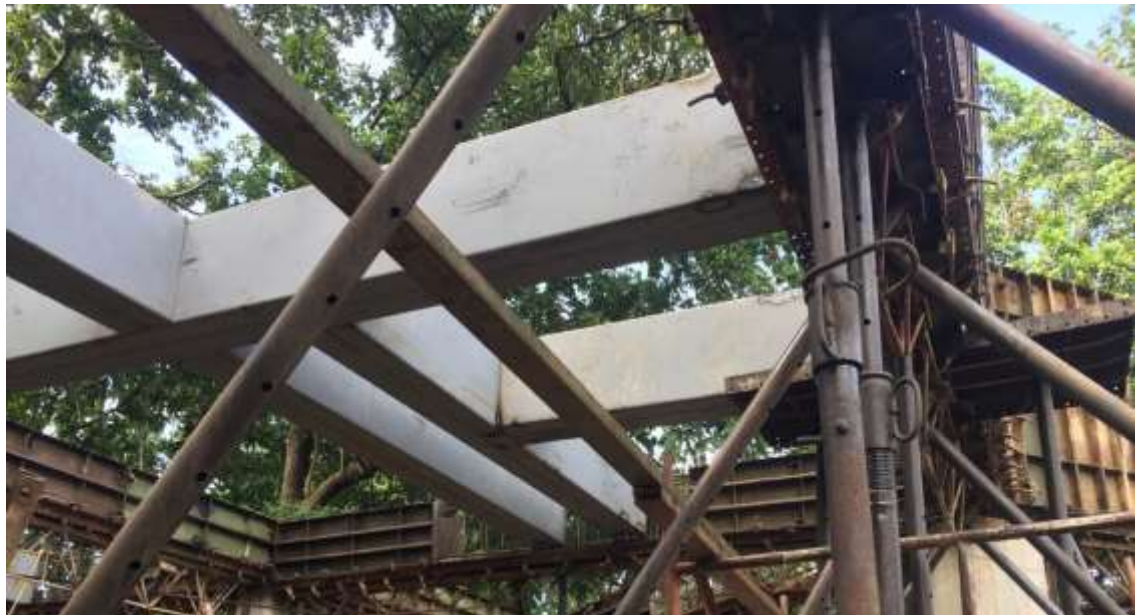
Ilustración 23. Unión realizada en obra

De esta manera se realizo el anclaje de los demás perlines a las vigas aéreas, mientras que la unión entre viga perlin y riostra perlin se realizó como se puede observar en la ilustración 23

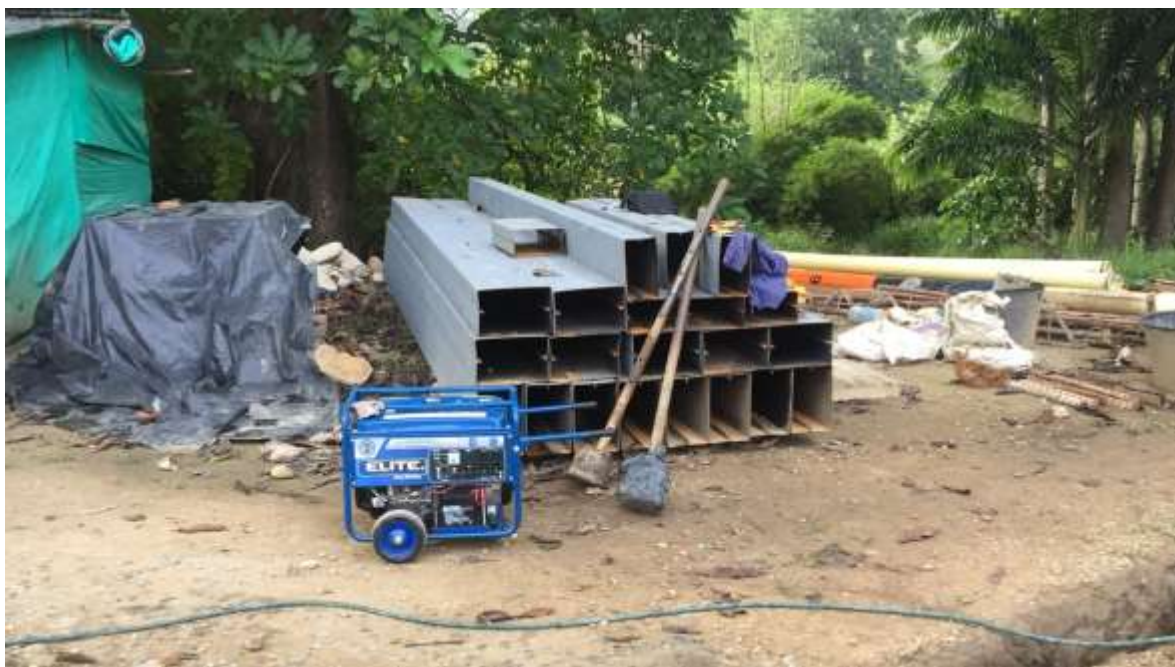
Ilustración 24. Perlínes en obra

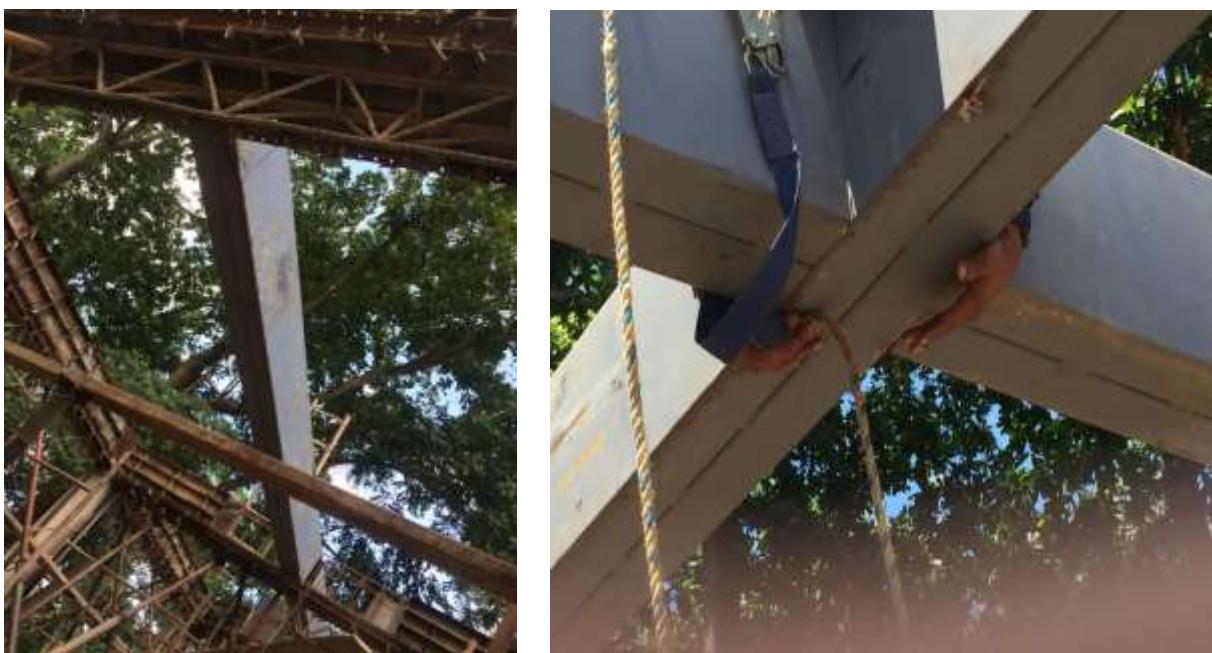
Ilustración 25. Instalación de perlínes en obra

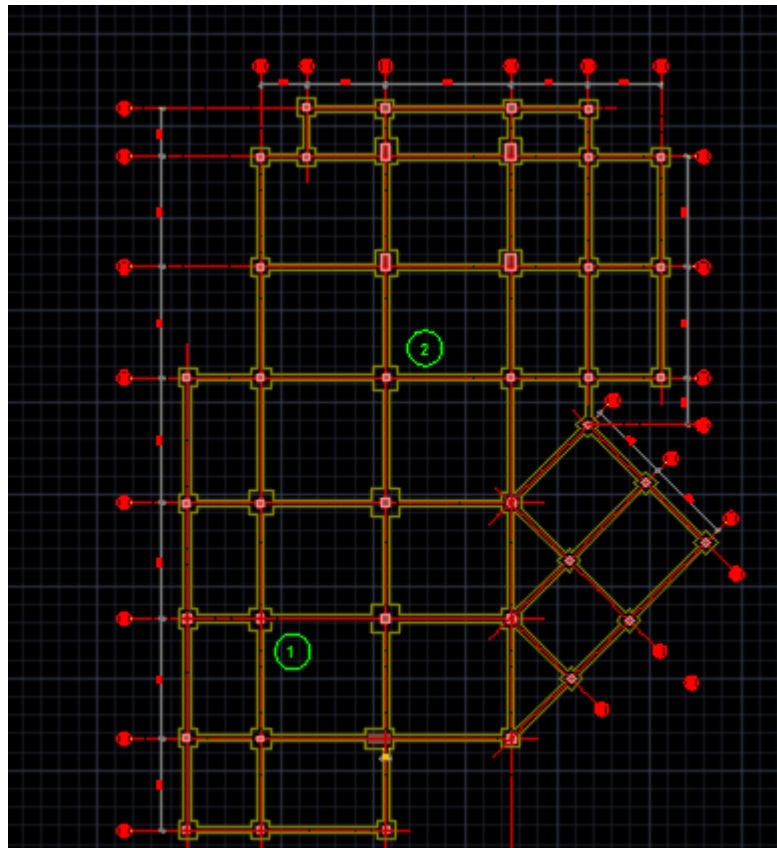
Ilustración 26. Ubicación puntos donde se realizaron las pruebas.

Las pruebas Proctor se realizaron en dos puntos (ver ilustración 26) con el fin de garantizar la compactación del suelo.

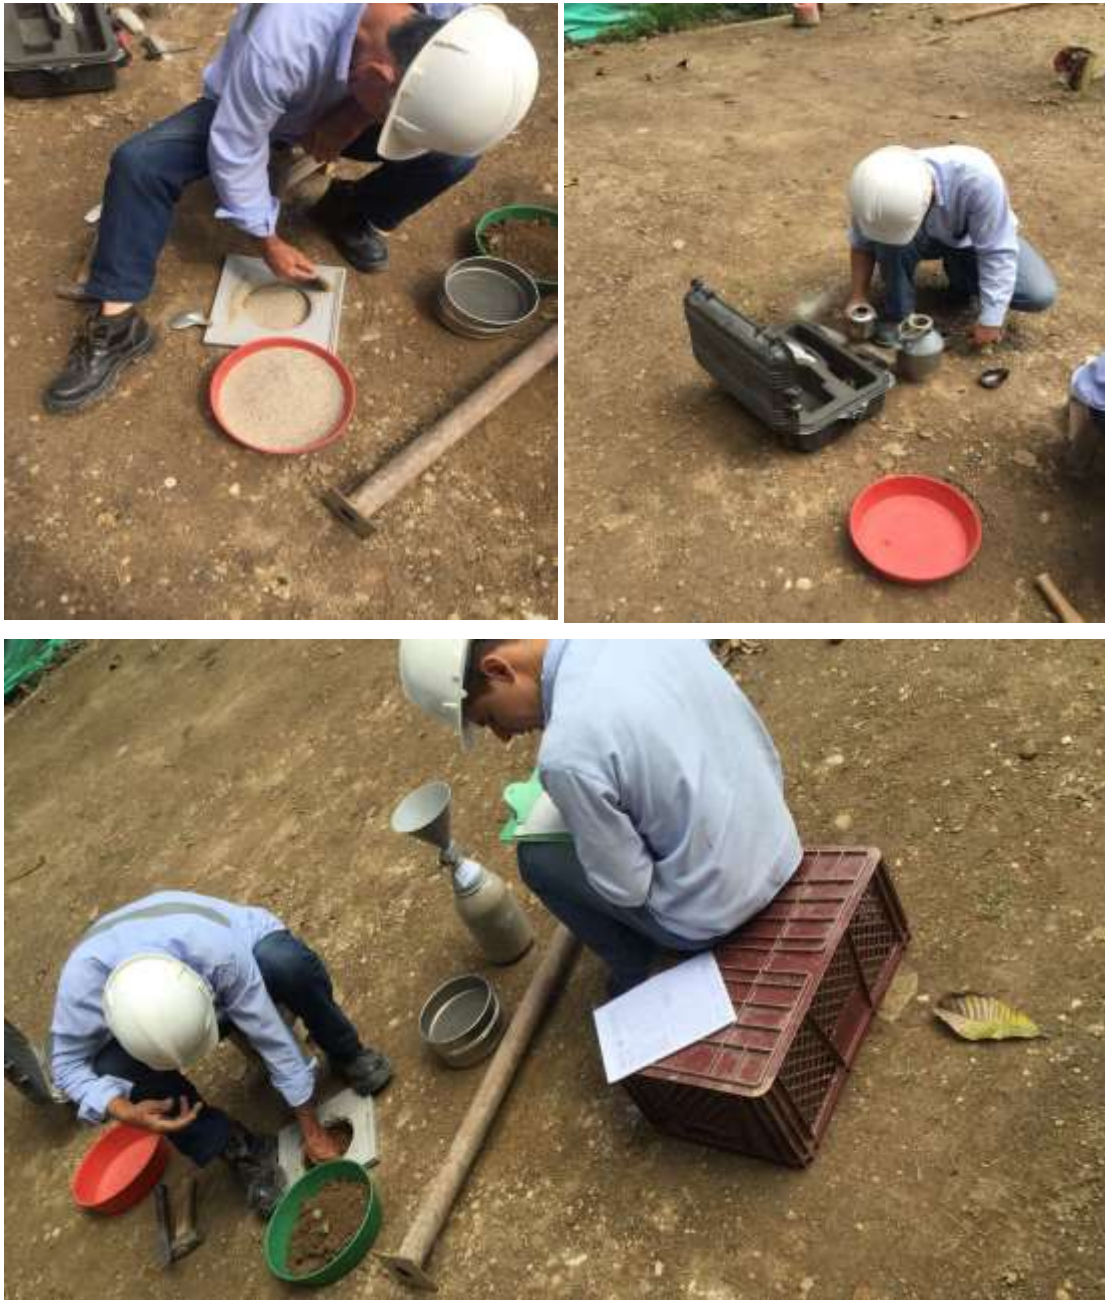
Ilustración 28. Memorias fotográficas proceso de ensayo de compactación
Fuente: Autor

Para poder realizar esta actividad se hizo el relleno compactado con vibro compactador tipo rana. Una vez terminada esta actividad se realizaron las pruebas de compactación determinadas por la norma I.N.V. E – 141 – 07. [9]
