**INSPECCIÓN DE SEGURIDAD VIAL EN LA VÍA QUE COMUNICA LOS
MUNICIPIOS DE PIEDECUESTA - FLORIDABLANCA SECTOR RETORNO LA
RIOJA KM 81 + 000 - RETORNO PLATACERO KM 84 + 650 EMPLEANDO LA
METODOLOGÍA DE LA AUDITORÍA DE SEGURIDAD VIAL**

**UNIVERSIDAD PONTIFICIA BOLIVARIANA
FACULTAD DE INGENIERIA CIVIL
ESCUELA DE ADMINISTRACION E INGENIERIAS
BUCARAMANGA**

TRABAJO DE GRADO

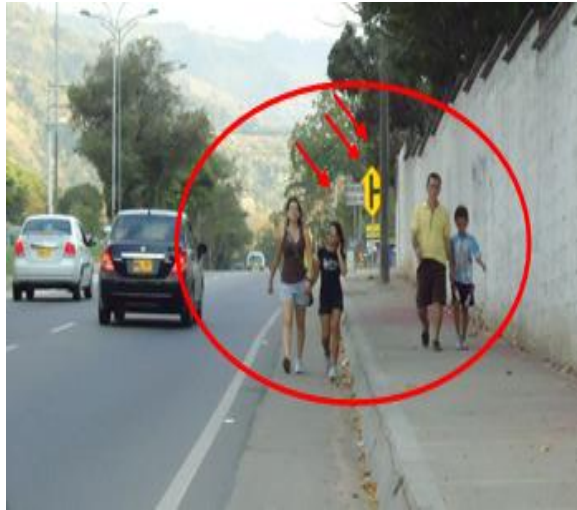
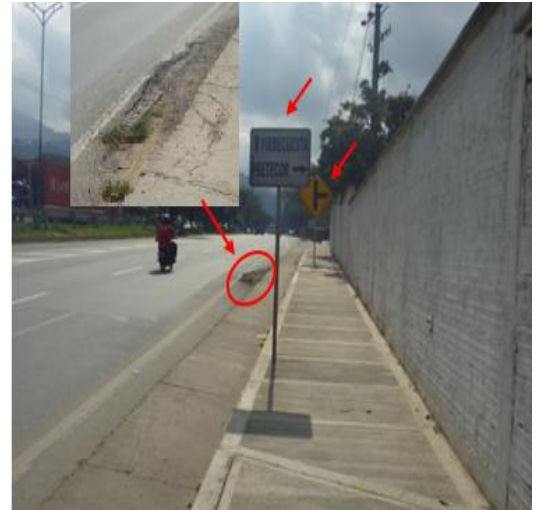
Imagen N° 5 Sentido Retorno Platacero – Retorno La Rioja (Km 84+600 Peatones)

En las Imágenes N° 5 y N° 6 Km 84+ 620, se encuentran postes y señales de tránsito obstruyendo el paso peatonal, obligando a los usuarios vulnerables a bajar del andén y transitar por la vía como se muestra en la imagen, provocando un alto índice de accidentalidad donde habitualmente allí transitan vehículos a altas velocidades. Se presenta la HIPOTESIS 93 (Transitar distante de la acera u orilla de calzada).

También se observa el deterioro de un segmento de la berma al lado derecho de la vía, causando que el conductor pierda el control y se salga de la carretera.

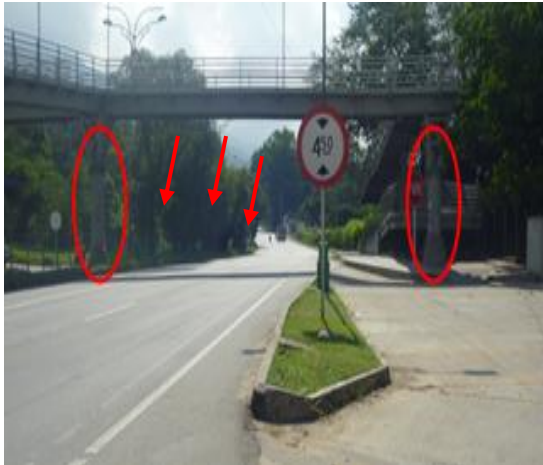
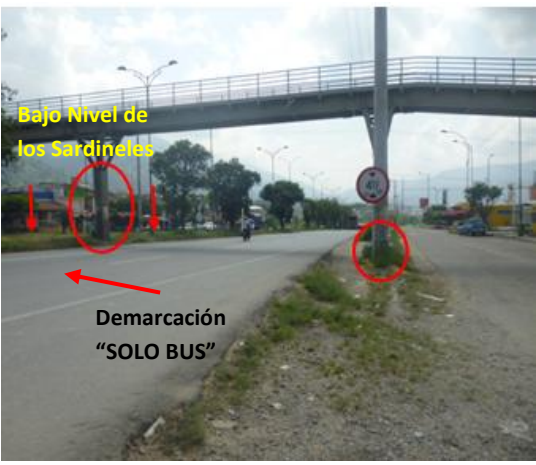
<p>Imagen N° 11 Sentido Retorno Platacero – Retorno La Rioja (Estación Campo Alegre)</p>	<p>Imagen N° 12 Sentido Retorno Platacero – Retorno La Rioja (Puente peatonal metros antes de la Rioja)</p>

<p>Las bases de los puentes peatonales como obstáculos, generan un gran riesgo de accidentes, los cuales tendrían que estar demarcados con franjas negras y amarillas, y estar acompañadas de bolardos para protegerlas de posibles impactos.</p> <p>En la imagen N° 12, se muestra el bajo nivel de los sardineles del separador, y el abundante material de construcción suelto por estar la obra sin concluir sobre la vía, con agravante de la falta de señalizaciones horizontales y verticales, como resaltos virtuales y señal Preventiva SP-27 (descenso peligroso) y demarcación sobre el carril de “Solo Bus”.</p> <p>Asimismo, encontramos que las líneas de carril y de borde deberían estar acompañadas de tachas reflectivas.</p>

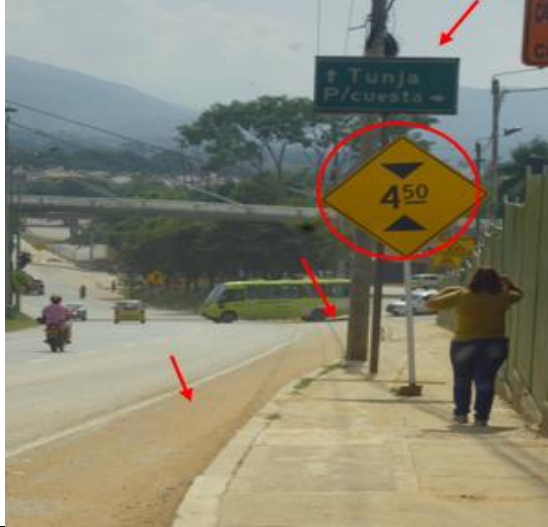
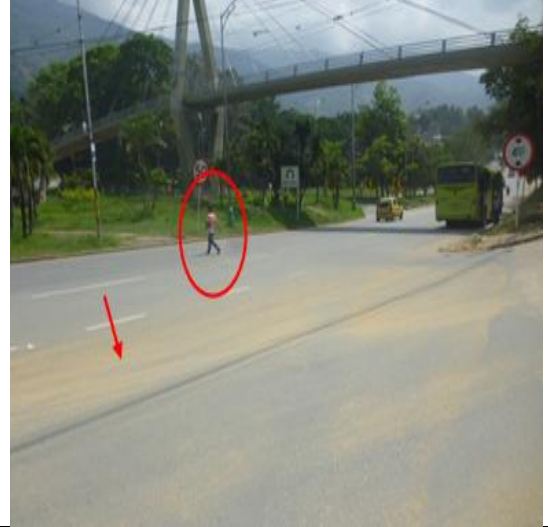
Imagen N° 20 Sentido Retorno Platacero – Retorno La Rioja (Km 81+000)

Se siguen repitiendo las mismas anomalías a lo largo del camino, como invasión en andenes por señales de tránsito según imagen N° 19 generando la HIPOTESIS 93 (Transitar distante de la acera u orilla de la calzada).

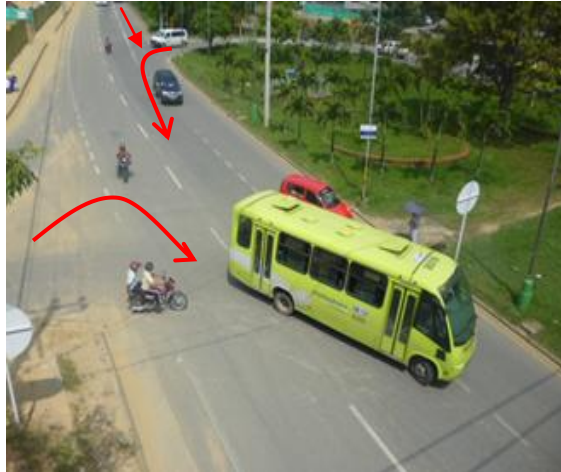
Imagen N° 21 Sentido Retorno Platacero – Retorno La Rioja (Km 81+000 Vehículos)

En esta imagen se muestran vehículos saliendo del retorno la Rioja convirtiéndose en un alto riesgo de accidentalidad, porque los automotores que se desplazan por el carril exclusivo hacia Piedecuesta, pierden visibilidad y vienen con excesos de velocidades constantemente, encontrándose con los que salen de la oreja del retorno hacia el mismo carril.

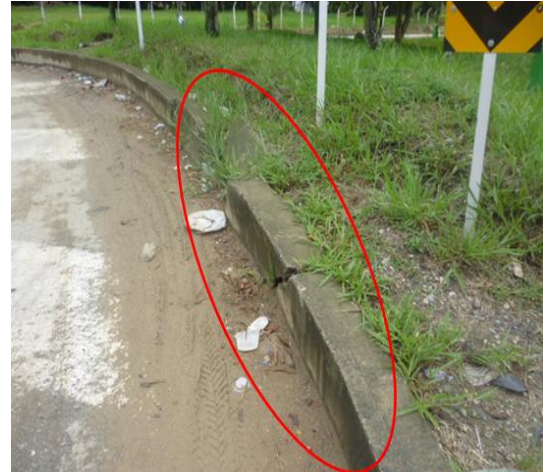
Imagen N° 22 Sentido Retorno La Rioja – Retorno Platacero (Andén Fracturado)

Al inicio del retorno la Rioja se encuentra un fragmento de andén en mal estado, lo cual puede generar un desprendimiento de material hacia la carretera, y además la presencia de basuras en la orilla del sardinel, provocan un riesgo de accidentalidad para los usuarios que por allí se movilizan.

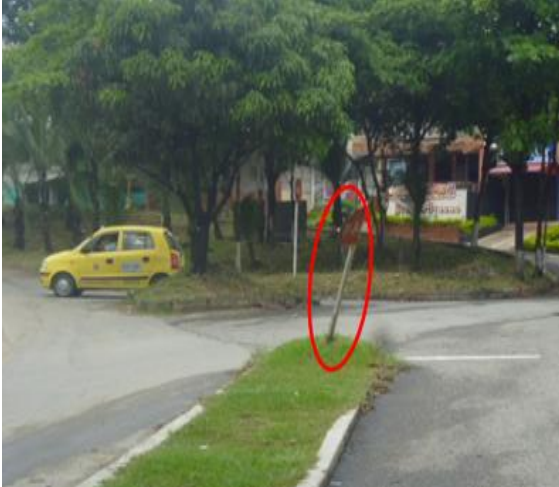
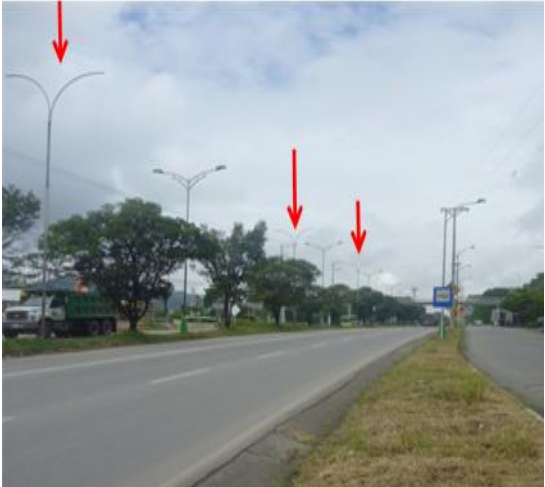
<p>Imagen N° 25 Sentido Retorno La Rioja – Retorno Platacero (Señal de PARE)</p>	<p>Imagen N° 26 Sentido Retorno La Rioja – Retorno Platacero (Objetos fijos)</p>

<p>En la imagen N° 25 se puede percibir que la señal de PARE (SR-01) en la vía, se encuentra en mala posición, lo cual no puede ser leída y entendida fácilmente por los conductores.</p>	<p>A lo largo del recorrido se puede observar la presencia de un alto número de obstáculos fijos (árboles y postes de luz) los cuales se consideran un factor de riesgo importante de causar un accidente chocando contra ellos.</p> <p>Además el alumbrado público fue cambiado, dejando los postes de la red anterior sin ninguna protección.</p>

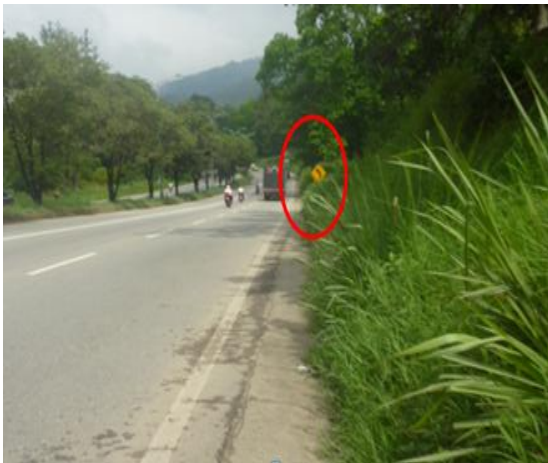
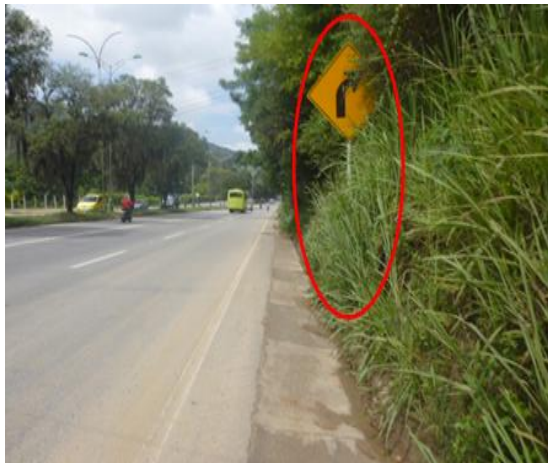
<p>Imagen N° 29 Sentido Retorno La Rioja – Retorno Platacero (Señal Preventiva)</p>	<p>Imagen N° 30 Sentido Retorno La Rioja – Retorno Platacero (Señal Preventiva 1)</p>

<p>De las imágenes N° 29 y N° 30, Se aprecia las señales preventivas de curva pronunciada a la derecha y a la izquierda que no pueden ser visualizadas por los conductores debido a la vegetación abundante que se encuentra en la zona.</p>

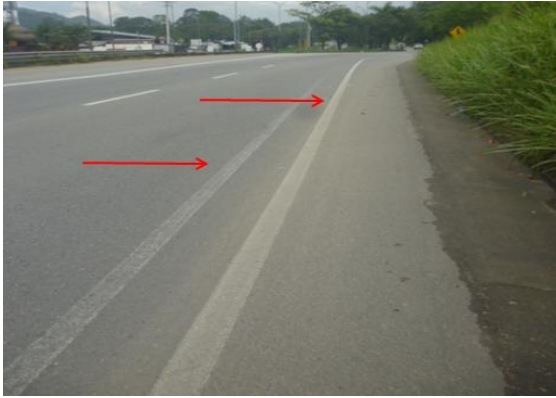
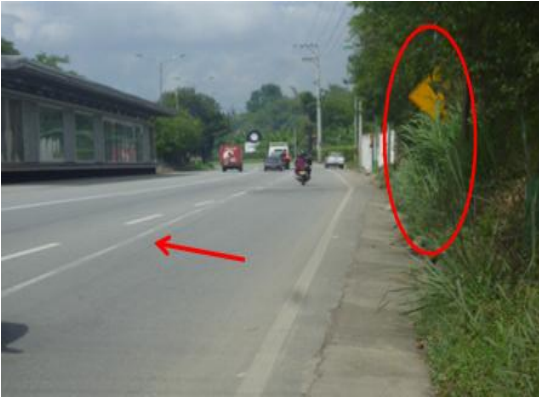
<p>Imagen N° 31 Sentido Retorno La Rioja – Retorno Platacero (Líneas borde de calzada)</p>	<p>Imagen N° 32 Sentido Retorno La Rioja – Retorno Platacero (Señal Preventiva 2 Frente A la Estación Campo Alegre)</p>

<p>En las imágenes N° 31 y N° 32 se hace evidente la demarcación confusa de las líneas de borde de calzada y la línea de eje central, llevando a tomar indecisiones o dudas por parte del conductor, ya que no podrá decidir inmediatamente por dónde deberá circular. Cabe resaltar, que se debe orientar correctamente la carretera de circulación y señalizar adecuadamente para evitar condiciones de riesgos en la vía.</p> <p>Además ocurre otro incidente con la señal preventiva de curva pronunciada a la derecha ya que se encuentra con poca visualización debido a la abundante vegetación.</p>

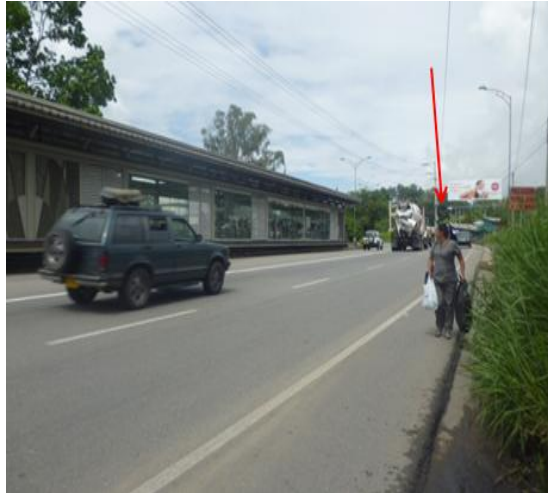
Imagen N° 33 Sentido Retorno La Rioja – Retorno Platacero (Peatón Frente La Estación Campo Alegre)

En la imagen N° 33 se presenta la falta de un espacio seguro para que los usuarios puedan transitar, poniendo en riesgo de accidentalidad, por tener que caminar a la orilla de la calzada, esta inconsistencia puede provocar la HIPOTESIS 93 (Transitar distante de la acera u orilla de la calzada).

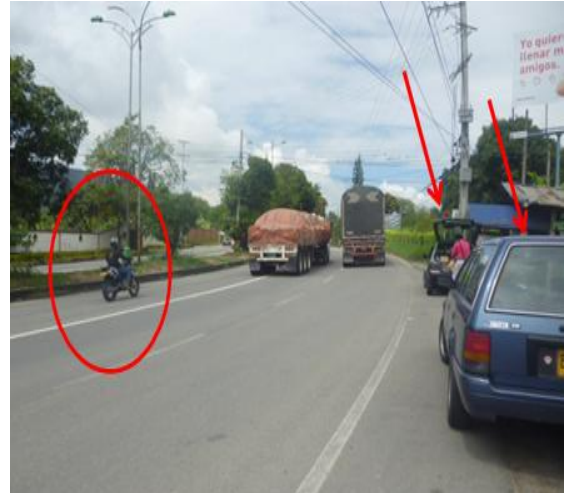
Imagen N° 34 Sentido Retorno La Rioja – Retorno Platacero (Invasión de espacio público)

En la imagen N° 34, se evidencia la invasión del espacio público por parte de algunos conductores, produciendo la HIPOTESIS 93 (Transitar distante de la acera u orilla de la calzada). Así pues, también se presenta la HIPOTESIS 141 (Vehículos mal estacionados), dado que los vehículos parqueados en la vía obligan a los peatones a hacer un desvío, generando un riesgo de accidente significativo.

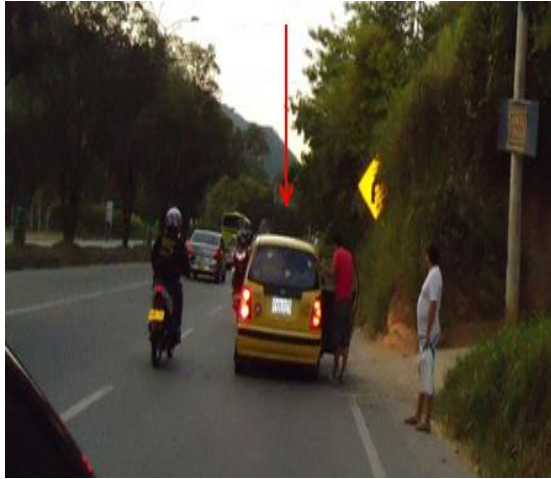
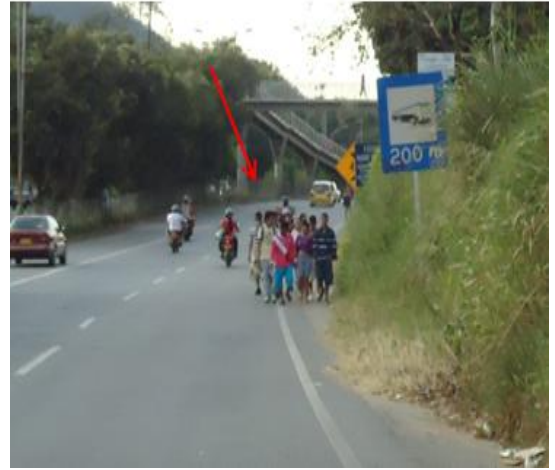
Imagen N° 35 Sentido Retorno La Rioja – Retorno Platacero (Vehículo mal parqueado – Frente a la Sede de U. Santo Tomás)

En la imagen N° 35 se ve la irresponsabilidad del conductor al estacionarse en el inicio de una curva y recoger pasajeros ocasionando la HIPOTESIS 141 (Vehículos mal estacionados) y HIPOTESIS 152 (Dejar o recoger pasajeros en sitios no demarcados), puesto que los vehículos parqueados en la vía ponen en grave peligro a los usuarios.

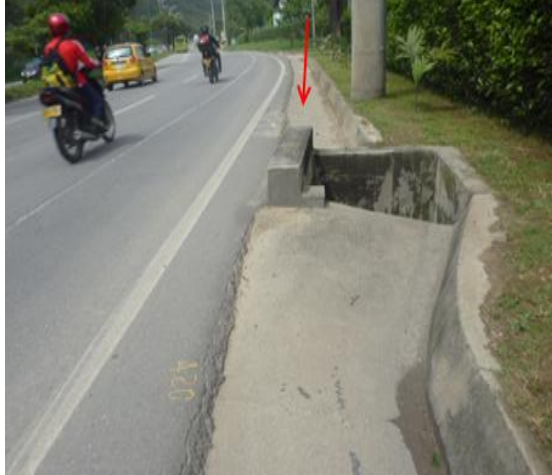
Imagen N° 42 Sentido Retorno La Rioja – Retorno Platacero (Cabezal de Alcantarilla 1)

La imagen N° 42 se hace notorio otro caso en donde se encuentra un obstáculo poco visible (Cabezal de alcantarilla) y sin su debida señalización.

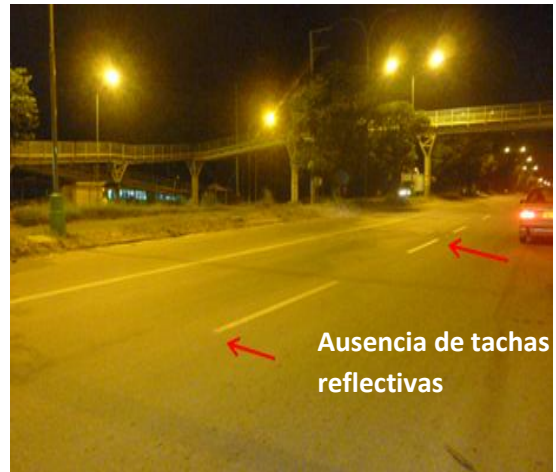
Imagen N° 43 Sentido Retorno Platacero – Retorno La Rioja (Tachas Reflectivas)

En las imágenes N° 43 y 44 se observa la ausencia de tachas reflectivas en el centro de la línea en ambos sentidos, además, la pintura de la demarcación longitudinal no es reflectiva. Estas deficiencias generan accidentes de tránsito, debido a que la señalización horizontal no es visible en la noche, cuando estas son iluminadas por las luces de los vehículos causan al conductor incertidumbre en el carril donde circula.

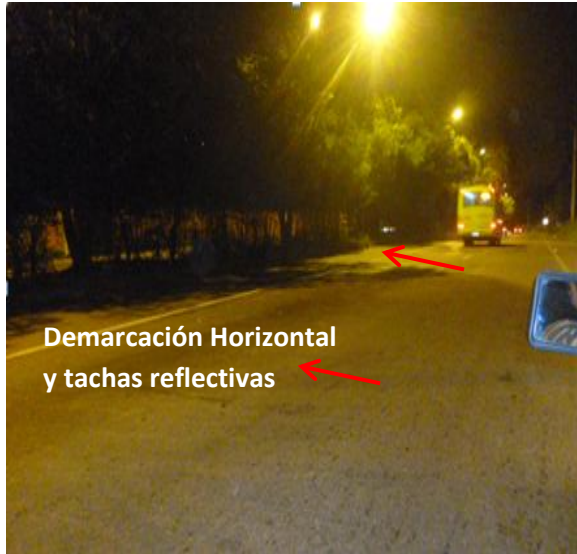
Imagen N° 45 Sentido Retorno La Rioja
– Retorno Platacero (Demarcación
Horizontal)

Fotografía tomada en horas nocturnas frente del seminario San Alfonso sentido Norte-Sur, la falta de señalización horizontal en la calzada y tachas reflectivas hacen incurrir en la HIPOTESIS 302 (Ausencia o deficiencia de demarcación) de accidentalidad, puesto que la carencia de líneas de demarcación genera condiciones de riesgo para los usuarios que transitan por este sector.
