**SEGUIMIENTO AL PROGRAMA DE IMPLEMENTACIÓN DEL PLAN DE MANEJO
AMBIENTAL – PIPMA – COMPONENTE D, DEL PROYECTO: “CONSTRUCCIÓN
DE LA ESTACIÓN DE CABECERA – PORTAL DEL NORTE EN EL MUNICIPIO DE
BUCARAMANGA, PARA EL SISTEMA DE TRANSPORTE MASIVO METROLÍNEA
S.A.”**

Universidad Pontificia Bolivariana

Informe final presentado como requisito para optar al título de:

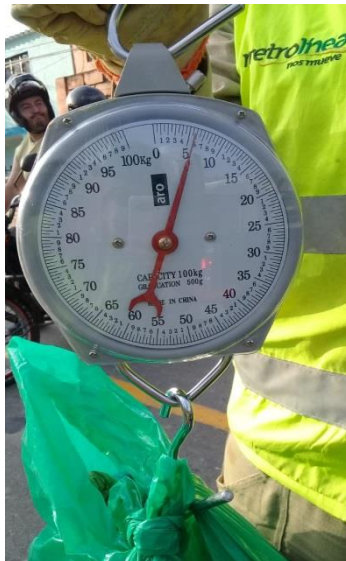
Figura 3. Pesaje de residuos.

En la figura 3 se evidencia la actividad de pesaje de residuos realizada por la cuadrilla de la brigada de orden aseo y limpieza.

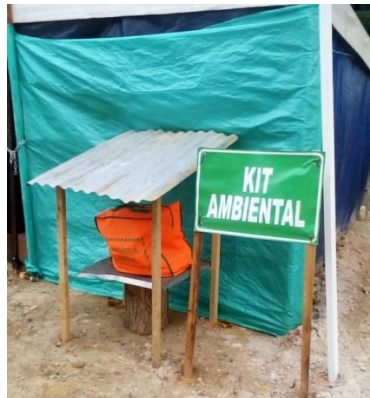
Figura 4. Kit para atención de derrames en Patio taller.

Durante este periodo se integraron dos Kits ambientales para atención de derrames, uno fue ubicado en el dique de almacenamiento de sustancias peligrosas de Patio Taller y el otro en el dique ubicado en la Plataforma de acceso.

En las figuras 4 y 5 se evidencian los kits para atención de derrames de Patio Taller y Plataforma de acceso respectivamente.

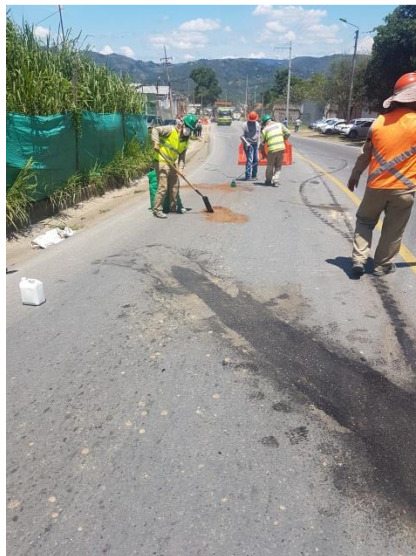
Figura 6. Acción de control de derrames por parte de la Brigada de orden, aseo y limpieza, Av. Libertador.

El día 3 de octubre, en la jornada laboral de la mañana, ocurrió un derrame accidental sobre la Avenida Libertador debido a que el tanque de almacenamiento de ACPM de la mula de placas XVO424 se reventó durante la salida de la obra. Este accidente ocasionó un derrame de ACPM en la vía principal, acción que fue atendida de forma inmediata haciendo uso del kit de derrames, por la Brigada de orden, aseo y limpieza, cumpliendo así con la asignación establecida en el Programa de Implementación del Plan de Manejo Ambiental del Portal Norte.

En la figura 6 se evidencia la acción de la Brigada de orden, aseo y limpieza sobre el derrame de ACPM.

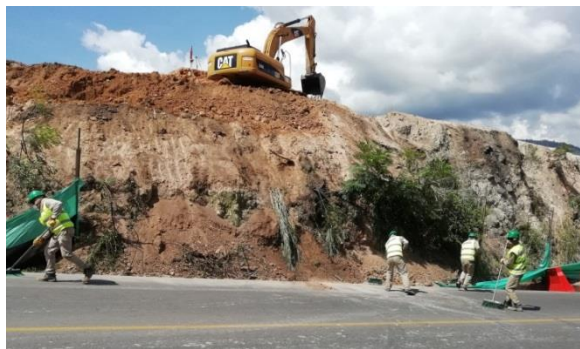
Figura 7. Acción de la Brigada BOAL, frente a la actividad de corte de talud en la Av. Libertador.

Durante el periodo comprendido entre el 13 de septiembre y 12 de octubre, se dio inicio al corte del talud de la curva de la Avenida Libertador, actividad que fue apoyada constantemente por la brigada de orden, aseo y limpieza, previendo que por acción del material residual que queda en la vía se ocasionen accidentes de tránsito.

En la figura 7 se observa la acción de la brigada frente a esta actividad.

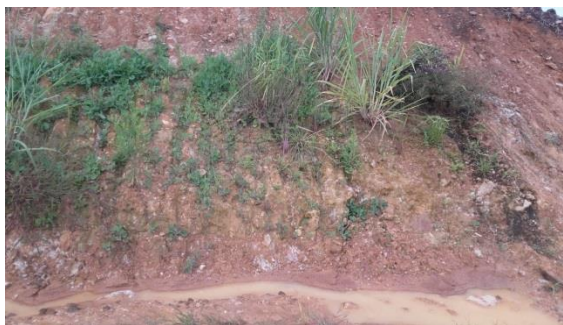
Figura 8. Agua proveniente de talud.

Por otro lado, durante este periodo se presentó un afloramiento de agua en un corte de talud ubicado en la Plataforma de acceso. En la figura 8 se evidencia el agua proveniente del talud.

Con el fin de reutilizar esta agua, se adecuó un canal que llega directamente a un tanque de 5000 m³ de almacenamiento. El agua almacenada se utiliza en actividades de humectación de vías internas y externas para control de material particulado, para el lavado de llantas de los vehículos que ingresan y salen constantemente de la obra y para abastecer los diferentes frentes de trabajo que requieran agua para la realizar mezclas de concreto; para mantener el agua libre de microorganismos, se mantiene un constante tratamiento con pastillas de cloro. En la figura 9 se puede observar el tanque de almacenamiento, y el control de cloro que se le hace periódicamente.

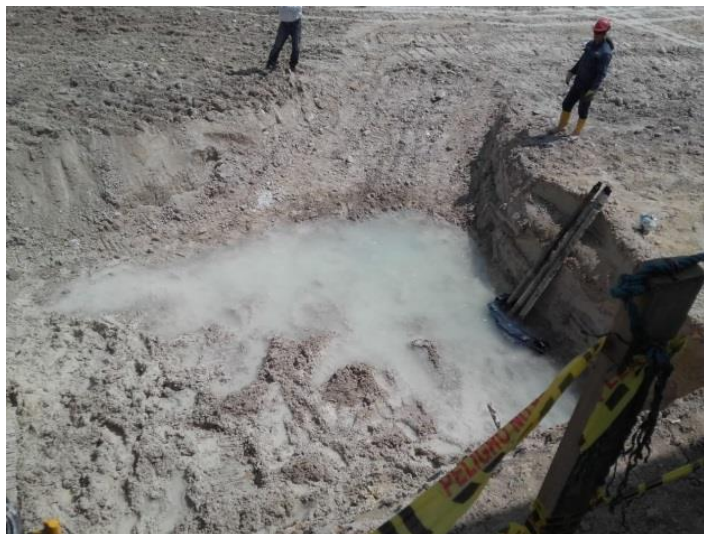
Figura 10. Afloramiento de agua en Pantalla anclada del talud sur, Patio Taller.

Por otra parte, en la zona de Patio taller se presenta un afloramiento de agua en la Pantalla anclada del talud sur (Figura 10), agua que viene directamente de un nacimiento que se presenta en el Box Couvert 1 de la misma zona.

A partir de la prueba de cloro y pH realizada, se asume que el nacimiento de agua que se presenta en el Box Couvert y Pantalla anclada del talud sur, además del brote que se presenta en el corte de talud en la Plataforma de acceso, no es por fuga de la tubería de agua potable que pasa por la vía ni hace parte del sistema de paso de agua establecido para el proyecto, debido a que el cloro presente en el agua está muy por

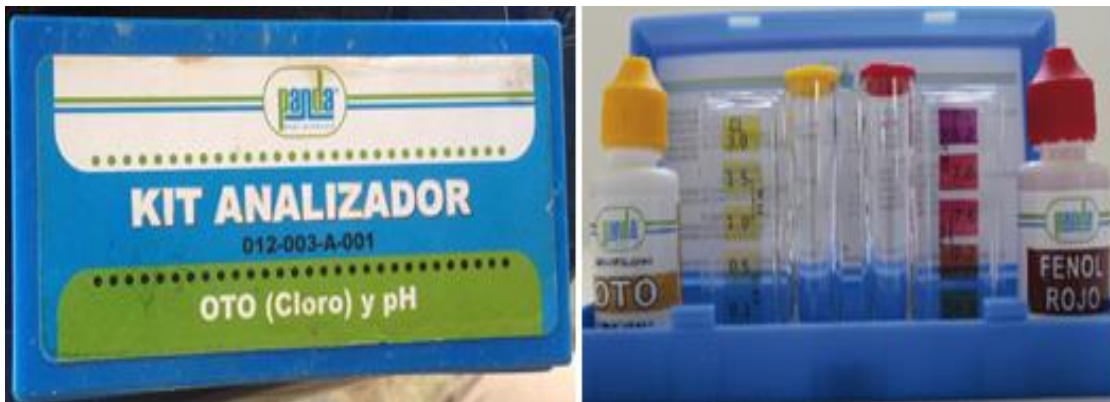
Figura 11. Kit Analizador de pH y Cloro (OTO) 012-003-A-001

En la figura 11 se observa el kit utilizado para realizar la toma de muestras.

El Kit Analizador de pH y Cloro (OTO) 012-003-A-001, consta de una caja de almacenaje, frasco de ensayo reutilizable, un indicador Orthotolidine (1Oz) y un indicador de Rojo Fenol (1Oz). En la figura 12 y 13 se observan los indicadores de Cloro y pH respectivamente.

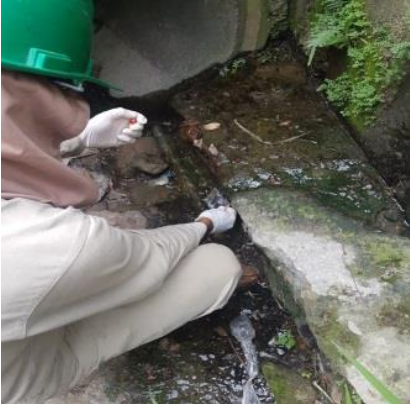
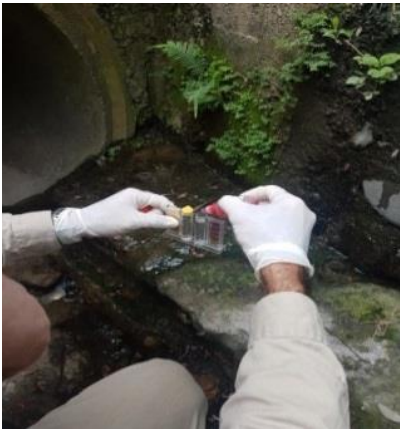
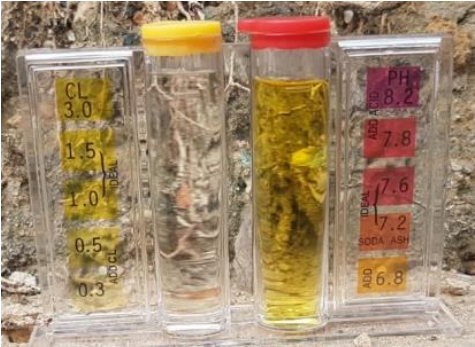
PRUEBA 1. BOX COULVERT 1.	
<p>1. Se procedio a tomar la muestra en el Box Couvert 1 (Imagen 13).</p> <p>Lugar: Box Couvert 1, Patio taller.</p> <p>Responsable: Sneyder Machado.</p> <p>Fecha: 15/09/2018</p> <p>Hora: 8:00 a.m.</p>

<p style="text-align: center;"><i>Figura 14. Muestra de agua #1.</i></p>
<p>2. Aplicación de indicador Orthotolidine y Rojo Fenol.</p>

<p style="text-align: center;"><i>Figura 15. Aplicación de indicadores a muestra #1</i></p>
<p>3. Resultado final de la prueba.</p>

<p style="text-align: center;"><i>Figura 16. Resultado de Cloro y pH muestra #1.</i></p>

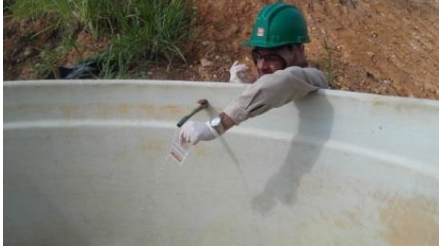
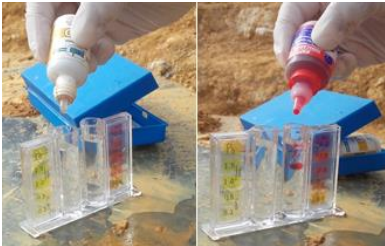
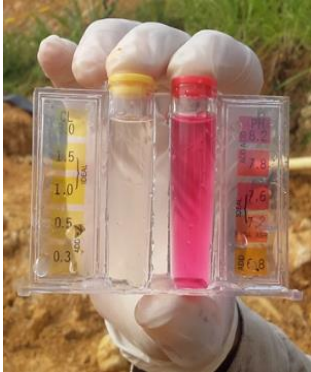
PRUEBA 2. BROTE DE AGUA EN CORTE TALUD.	
<p>1. Se procedió a tomar la muestra directamente del tanque donde se está almacenando el agua.</p> <p>Lugar: Corte Talud, Plataforma de acceso.</p> <p>Responsable: Sneyder Machado.</p> <p>Fecha: 15/09/2018</p> <p>Hora: 8:15 a.m.</p>

<p style="text-align: center;"><i>Figura 17. Muestra de agua #2.</i></p>
<p>2. Aplicación de indicador Orthotolidine y Rojo Fenol.</p>

<p style="text-align: center;"><i>Figura 18. Aplicación de indicadores a muestra #2.</i></p>
<p>3. Resultado final de la prueba.</p>

<p style="text-align: center;"><i>Figura 19. Resultado de Cloro y pH muestra #2.</i></p>
PRUEBA 3. AGUA POTABLE QUE ABASTECE LA OBRA.	
<p>1. Se procedió a tomar la muestra directamente de la llave de paso de agua ubicada en la entrada de la obra.</p> <p>Lugar: Plataforma de acceso.</p> <p>Responsable: Sneyder Machado.</p> <p>Fecha: 15/09/2018</p> <p>Hora: 8:30 a.m.</p>

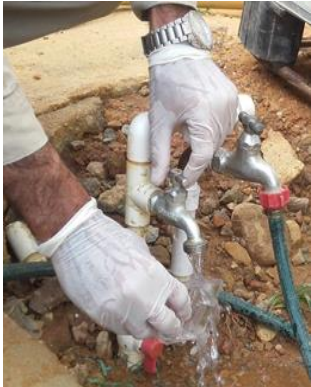
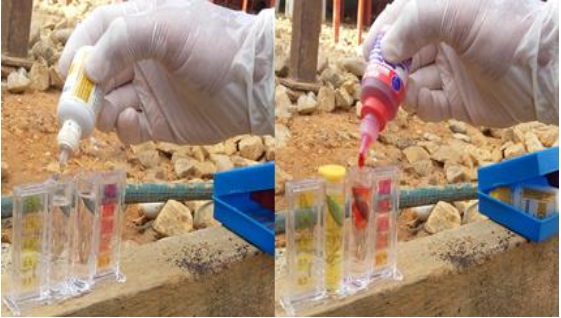
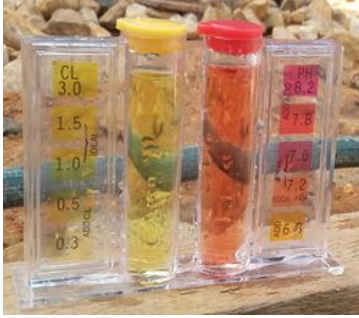
<p style="text-align: center;"><i>Figura 20. Muestra de agua potable.</i></p>

<p>2. Aplicación de indicador Orthotolidine y Rojo Fenol.</p>

<p><i>Figura 21.. Aplicación de indicadores a muestra de agua potable.</i></p>
<p>3. Resultado final de la prueba.</p>

<p><i>Figura 22. Resultado de Cloro y Ph muestra de agua potable.</i></p>

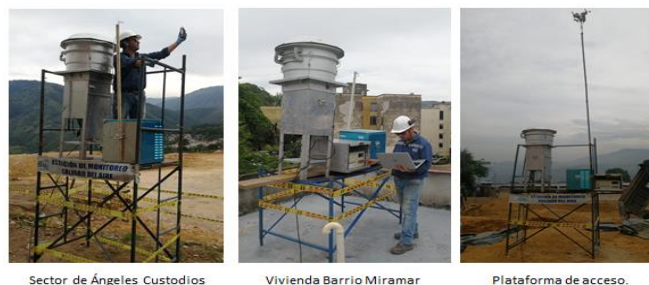
El tiempo para el monitoreo es de 18 días, por tanto se finalizó el 1 de octubre de 2018, este monitoreo fue realizado por la empresa SEGIMA S.A.S.

En la figura 23 se observa las estaciones de monitoreo atmosférico ubicadas en los puntos establecidos para la campaña.

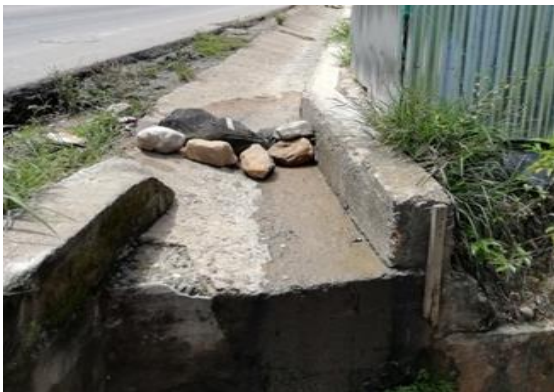
Figura 26. Barreras sedimentadoras.

Ubicación: Avenida Libertador.

Descripción: Adecuación de barreras (filtros) en las cunetas para evitar aporte de material al Box Coulvert.

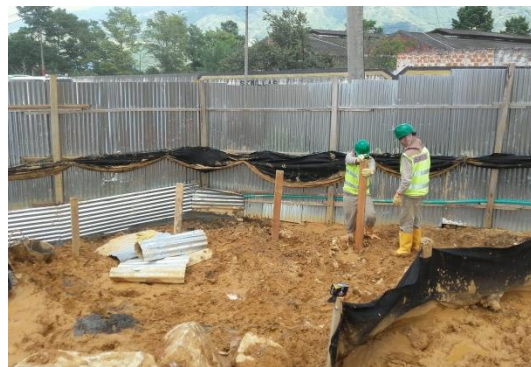
Figura 25. Canal de saco-suelos.

Ubicación: Avenida Libertador.

Descripción: Construcción de barreras sedimentadoras.

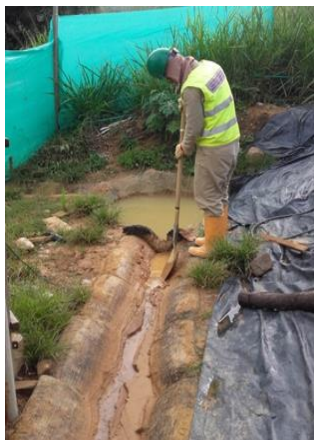
Ubicación: Avenida Libertador

Descripción: Construcción y mantenimiento de canaleta con saco-suelos para conducir las aguas de escorrentía por un solo sector y evitar el arrastre de material a la vía y al sistema de alcantarillado.
