**APOYO TÉCNICO-ADMINISTRATIVO EN LA OFICINA ASESORA DE  
PLANEACIÓN DE LA ALCALDÍA MUNICIPAL DE SURATA**

**PRESENTADO POR  
ROBERT LEANDRO RODRIGUEZ MORENO  
ID: 000255217**

**UNIVERSIDAD PONTIFICIA BOLIVARIANA  
FACULTAD DE INGENIERÍA CIVIL  
BUCARAMANGA  
2019**

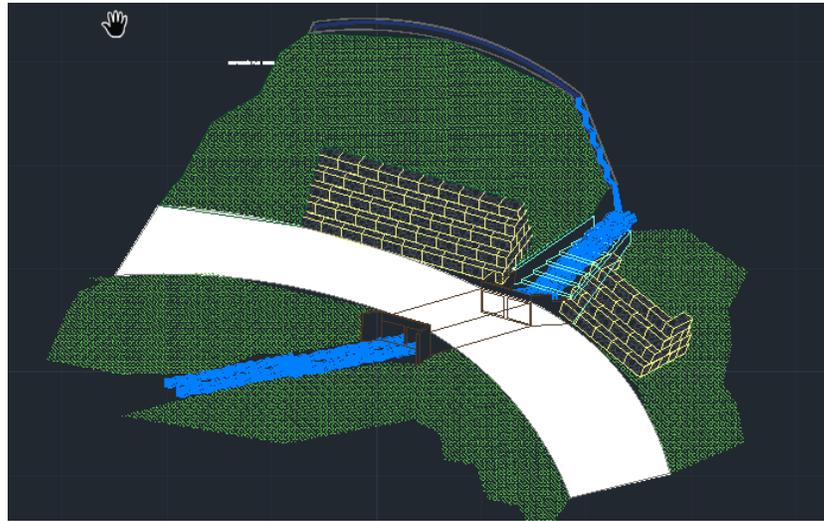
Imagen 2 Diseñor 3D box Coulvert

Se realizó el diseño del proyecto en el programa Autocad con el fin de ser más explícitos al momento de presentar el proyecto a la comunidad y a los contratistas encargado de realizarlo, cuenta con el diseño 3D, el cual está compuesto por unos gaviones y una alcantarilla doble la cual permite el flujo constante del agua sin interrumpir el paso de vehículos y personas por la vía.

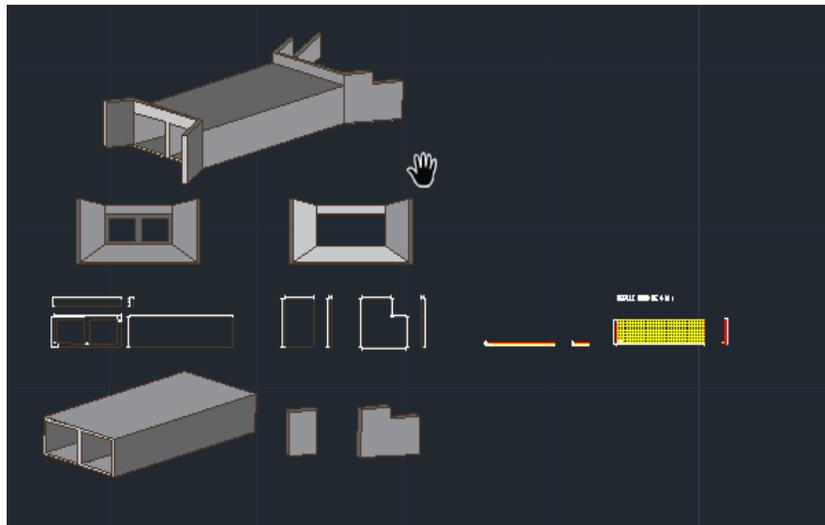
Imagen 3 Despiece del Box Coulvert.

Después del diseño 3D se procedió a realizar el despiece de materiales, indicando con detalle cada una de las características de estos, desde la desarticulación del cajón de concreto y acero, las dimensiones del mismo, hasta el diseño de los refuerzos de cada muro estructural.

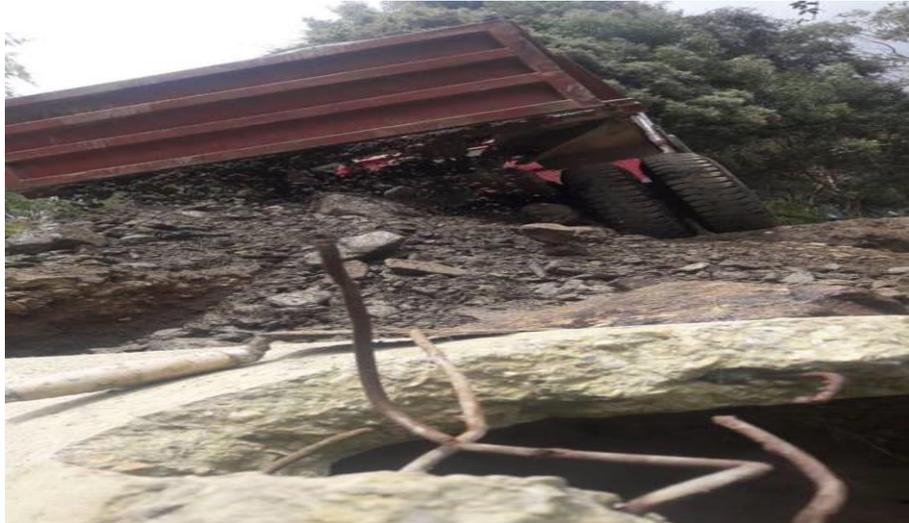
Imagen 6 inconvenientes con el transporte de material.

posteriormente a la contratación e inicio de trabajos, se llevó a cabo el seguimiento y la supervisión de la obra, mediante visitas técnicas de manera constante verificando el desarrollo normal de los entregables realizados, específicamente en la obra del Box coulvert se presentaron problemas para el transporte de material, dado que las vías por las cuales debían pasar no contaba con el ancho de banca necesario, como medida de solución se optó por construir en una de las vías mencionadas unos pequeños gaviones para aportar a la estabilidad y no tener inconvenientes y posibles accidentes.

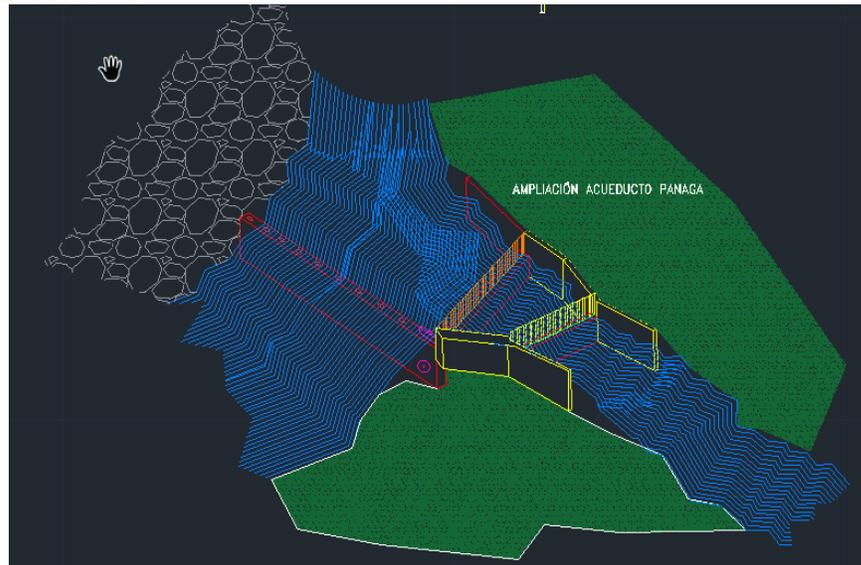
Imagen 7 Diseño 3D ampliación acueducto Panaga.

Se realizó el diseño del proyecto en el programa Autocad con el fin de ser más explícitos al momento de presentar el proyecto a la comunidad y a los contratistas encargado de realizarlo, especificando con color rojo los entregables a recibir.

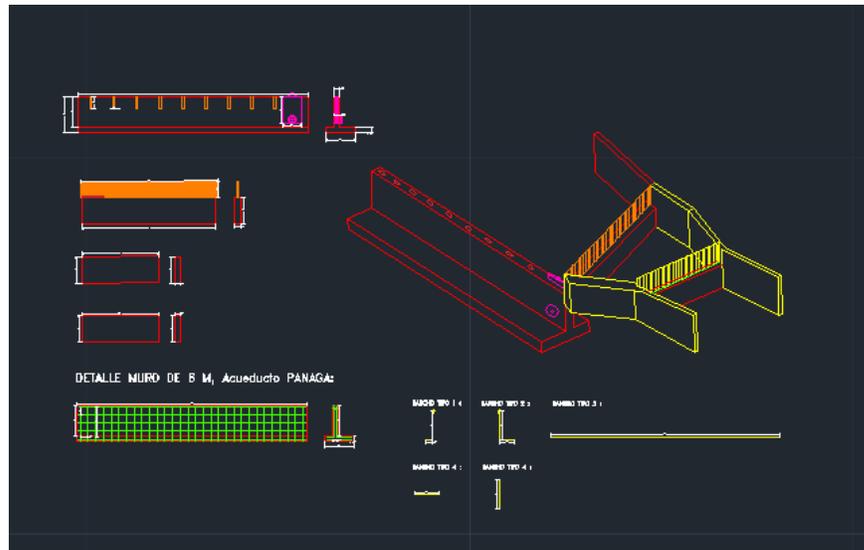
Imagen 8 Despiece entregables de la ampliación acueducto Panaga.

Después del diseño 3D se procedió a realizar el despiece de materiales, indicando con detalle cada una de las características de estos, incluyendo las especificaciones de los refuerzos y espaciamentos.

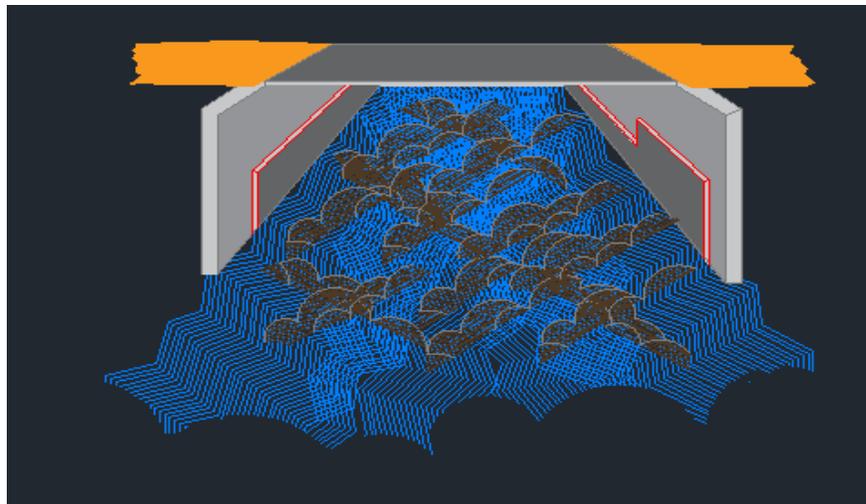
Imagen 11 Diseño 3D mejoramiento de estribos sector Cartagua.

Se realizo el diseño del proyecto en el programa Autocad con el fin de ser más explícitos al momento de presentar el proyecto a la comunidad y a los contratistas encargado de realizarlo, utilizando la ilustración de la corriente de agua y así mismo la de los muros de contención (color rojo) que serán construidos para la recuperación de los estribos del puente.

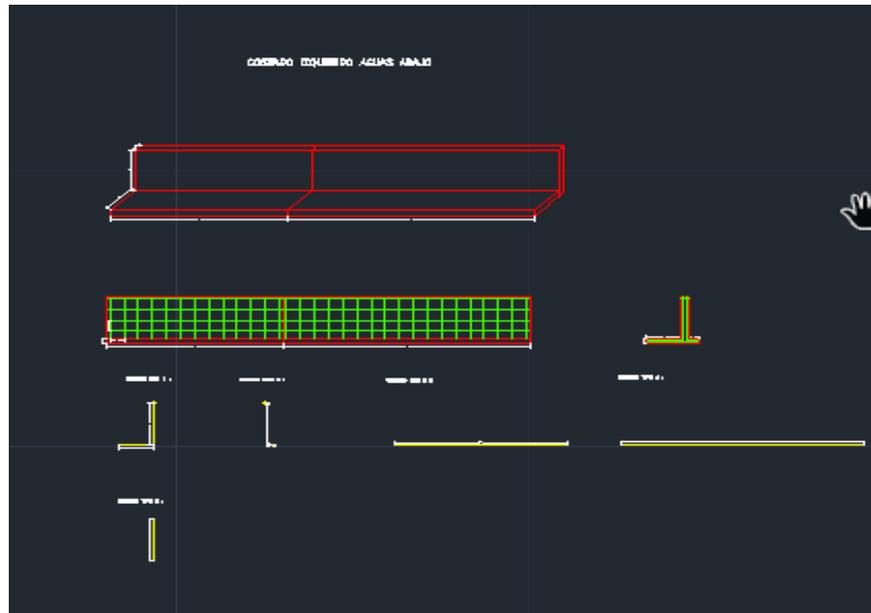
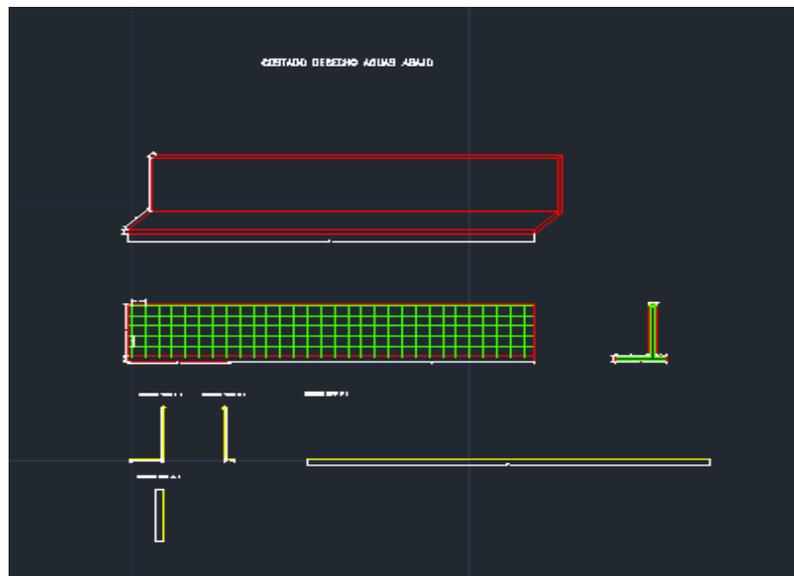
Imagen 12 Despiece costado izquierdo mejoramiento sector Cartagua.

Imagen 13 Despiece costado derecho sector Cartagua.

Después del diseño 3D se procedió a realizar el despiece de materiales, indicando con detalle cada una de las características de estos, en este caso se dividieron por sectores (derecho e izquierdo) y así mismo se realizaron los despieces de los dos costados, incluyendo la caracterización del refuerzo en acero de cada uno de los muros de contención.

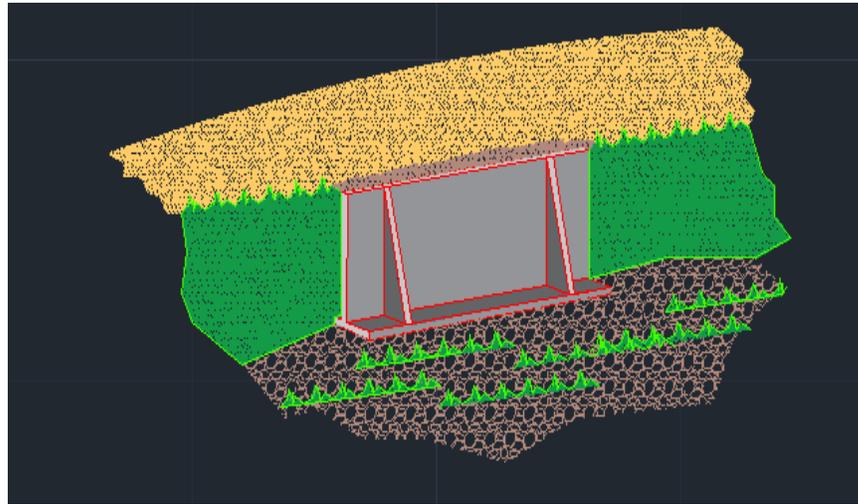
Imagen 16 Diseño 3D muro de contención sector el Palchal.

Se realizó el diseño del proyecto en el programa Autocad con el fin de ser más explícitos al momento de presentar el proyecto a la comunidad y a los contratistas encargado de realizarlo, demostrando un diseño sencillo pero muy explicativo de cómo se pretende hacer el muro de contención.

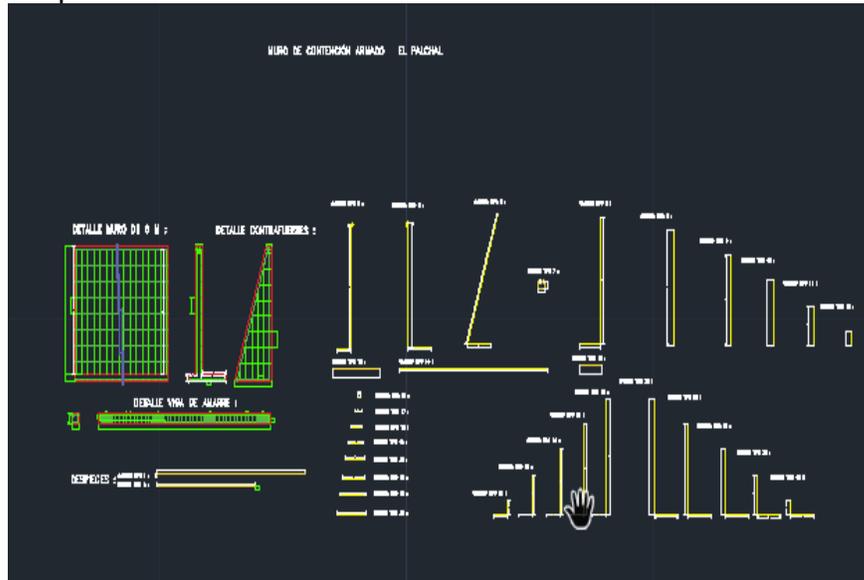
Imagen 17 Despiece del muro de contención el Palchal.

Después del diseño 3D se procedió a realizar el despiece de materiales, indicando con detalle cada una de las medidas y las características de los refuerzos del muro, los espaciamientos, así como también el tipo de gancho a utilizar, para así poder ser más exactos en el pedido del material y en el control de seguimiento a la obra.

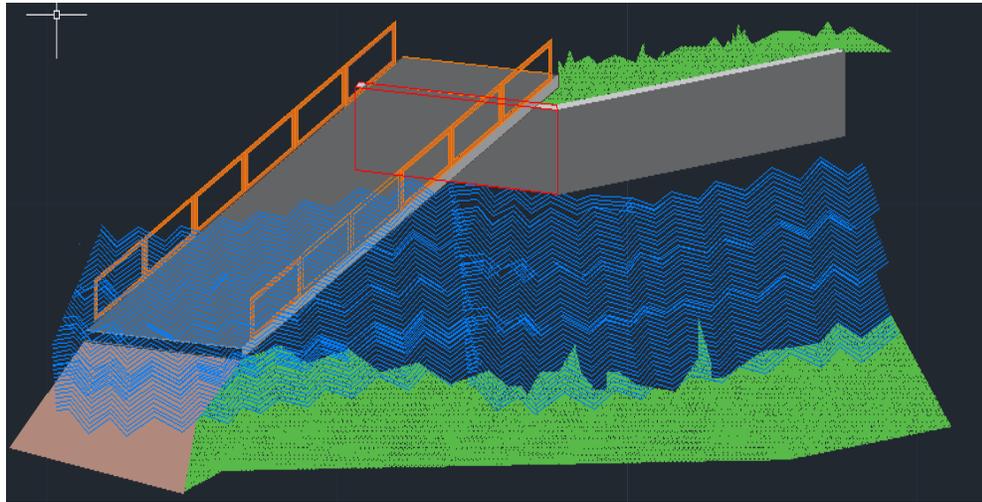
Imagen 20 Diseño 3D de obras de contención del puente de Bonanza.

Se realizó el diseño del proyecto en el programa Autocad con el fin de ser más explícitos al momento de presentar el proyecto a la comunidad y a los contratistas encargado de realizarlo, resaltando en dicho diseño los puntos exactos donde se realizaran las estructuras de contención, así como también resaltando puntos importantes de la obra.

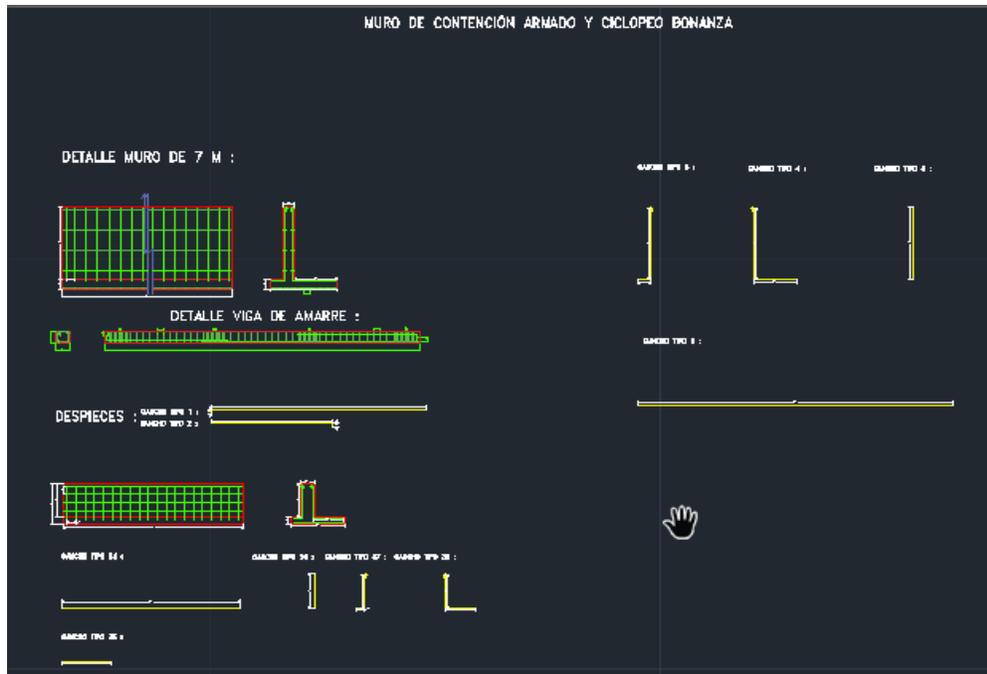
Imagen 21 Despiece de muros de contención del puente Bonanza.

Después del diseño 3D se procedió a realizar el despiece de materiales, indicando

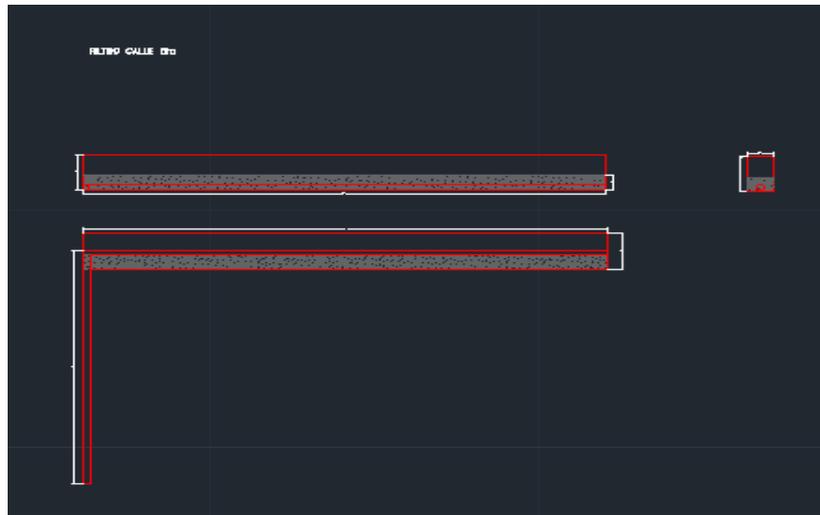
Imagen 24 Ilustración en autocad del filtro calle 6ta.

Se realizó la ilustración en autocad, lo cual se utilizaría para explicar con mayor detenimiento al contratista lo que se piensa hacer, lo cual es un filtro de una vía del casco urbano, la cual cuenta con una pendiente bastante pronunciada y por esto se ven afectadas por la humedad las casas ubicadas al costado de dicha vía.

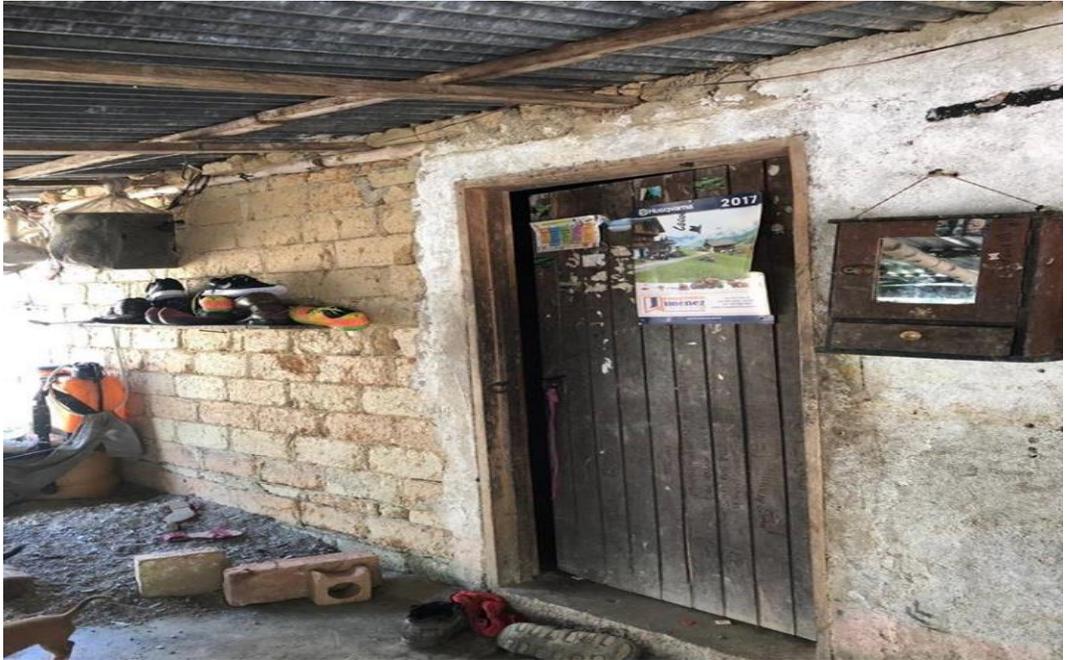
Imagen 27 Visita técnica a casa ubicada en la vereda Cachiri del municipio de surata-Santander.

En el municipio de Surata Santander se radico un proyecto de mejoramiento de viviendas del sector rural y urbano, el cual beneficiara a dos familias Surateñas en condición de vulnerabilidad, proporcionándoles los materiales y la mano de obra para cada uno de dichos mejoramientos.

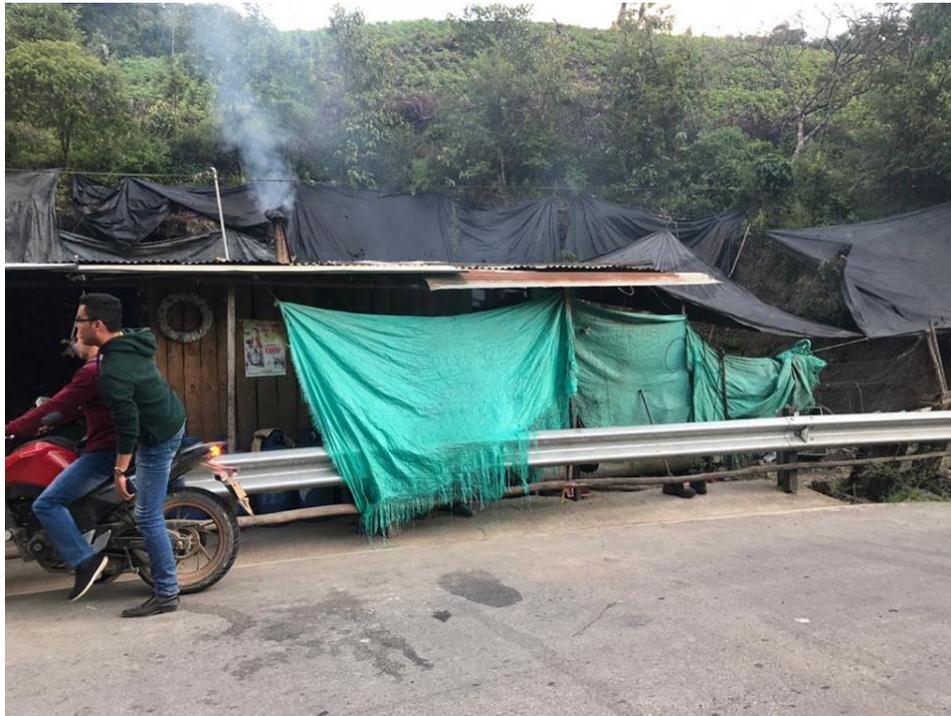
Imagen 30 Visita técnica vivienda postulada para mejoramiento.

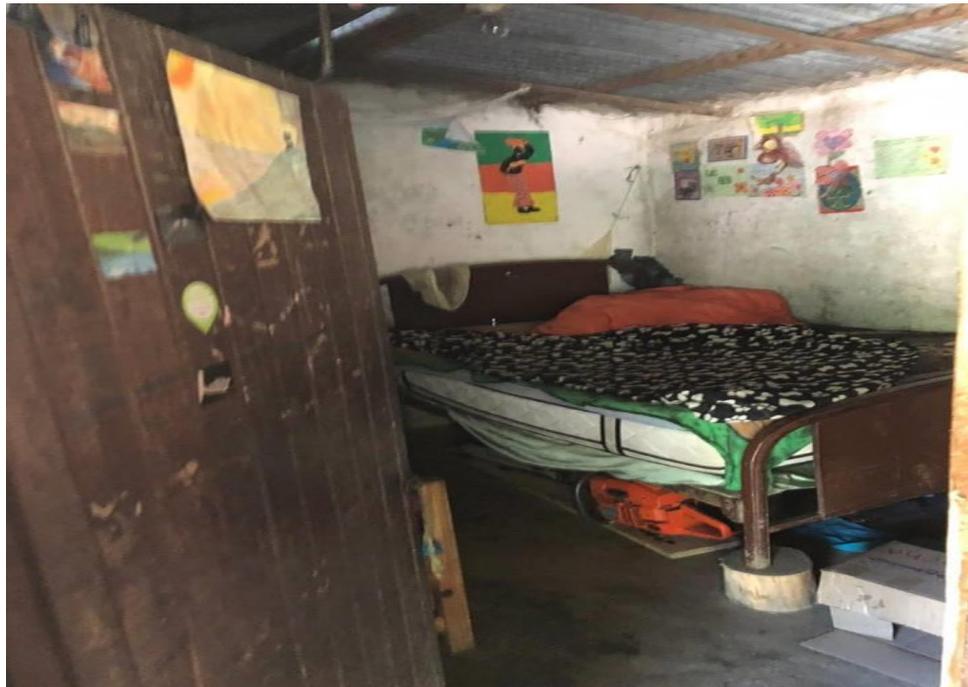
Imagen 31 Visita técnica de mejoramiento de vivienda.

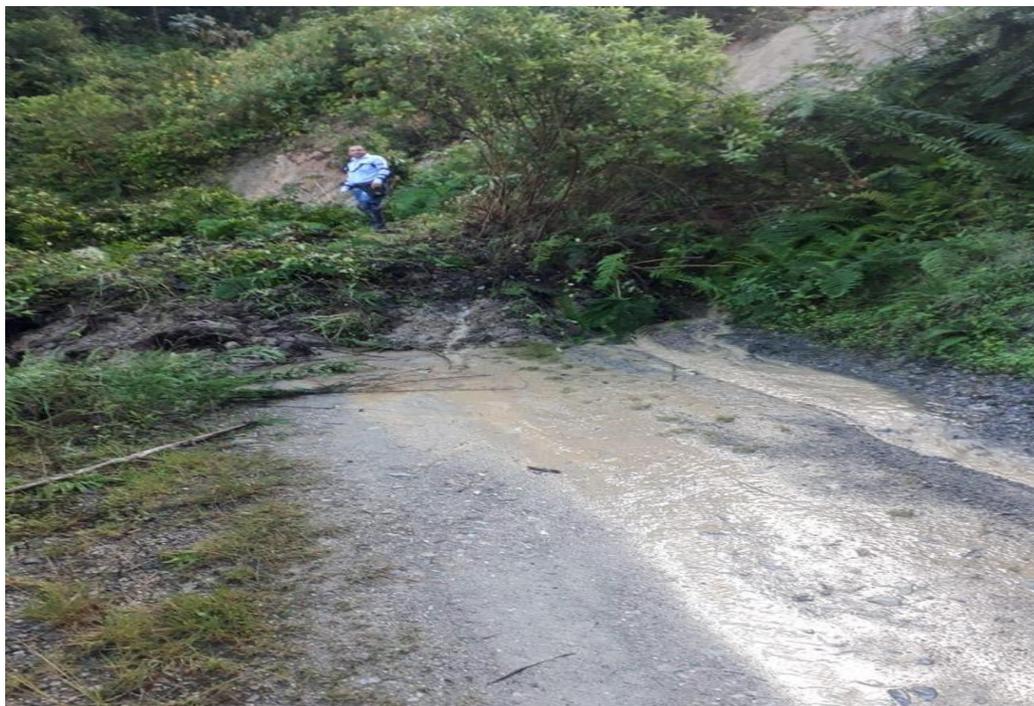
Imagen 32 Afectación de la vía Surata-California.

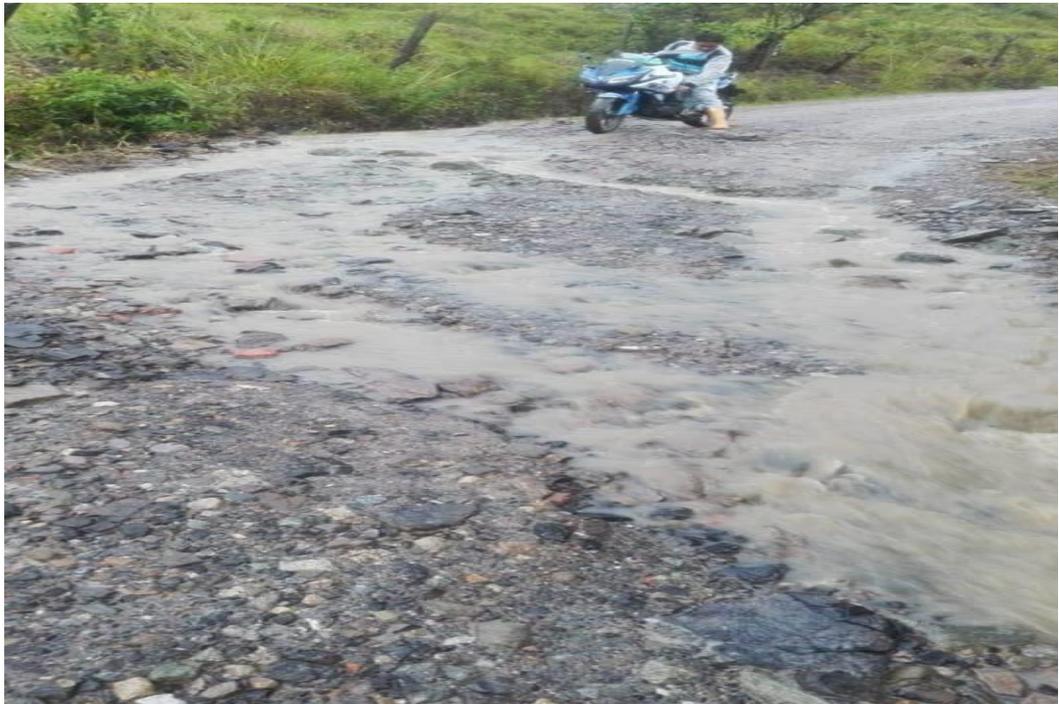
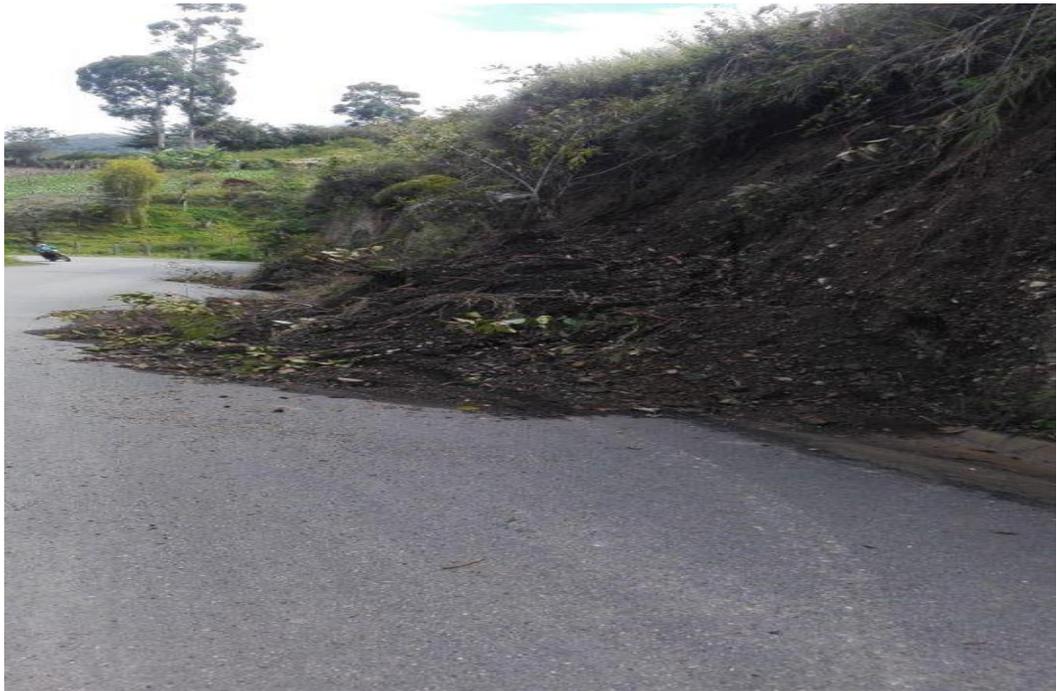
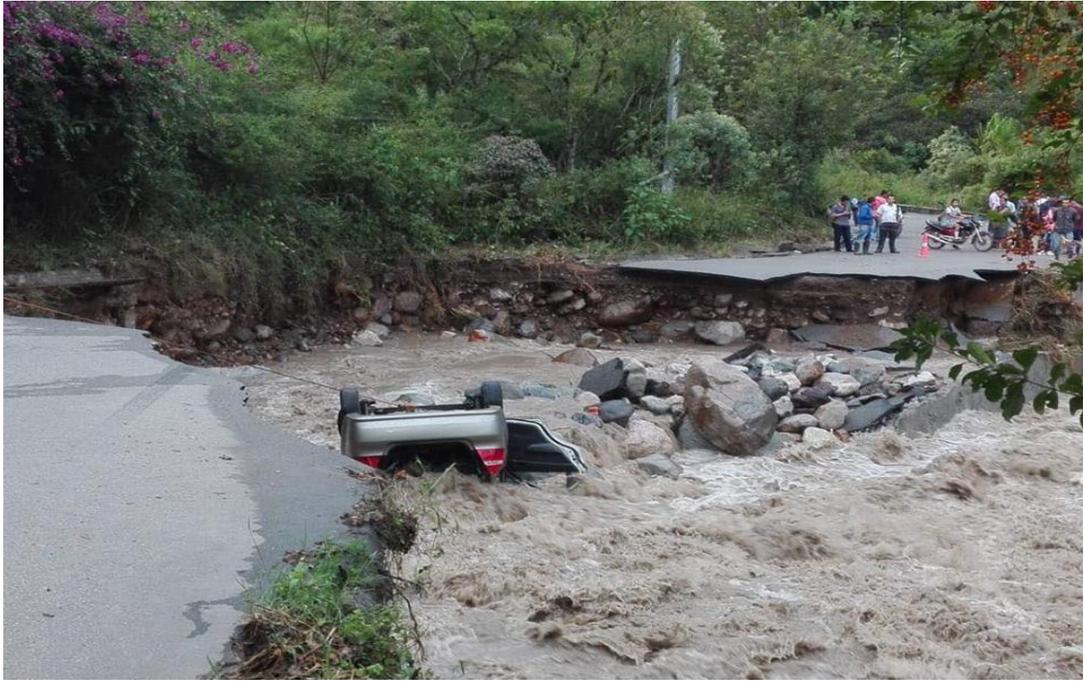
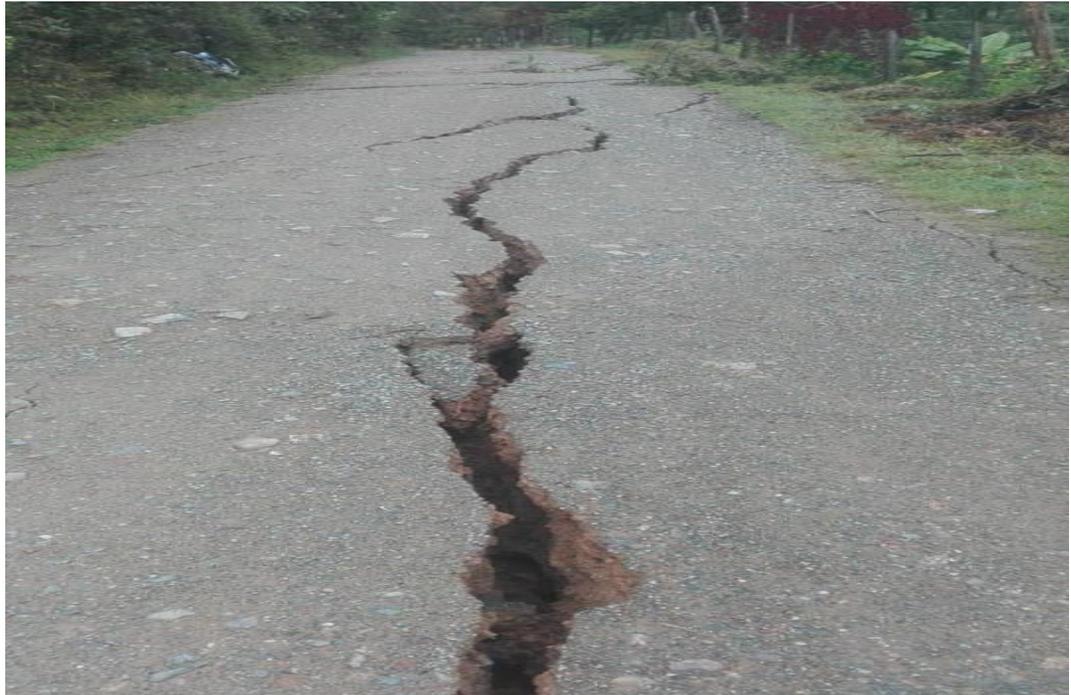
Imagen 33 Afectacion por ola invernal presentada en el municipio.

Imagen 34 Afectación vía Surata-Cachiri.

Imagen 35 Afectación generada por la ola invernal en la vía Matanza-Surata.

Imagen 36 Afectación generada por la fuerte ola invernal en el municipio de Surata-Santander.

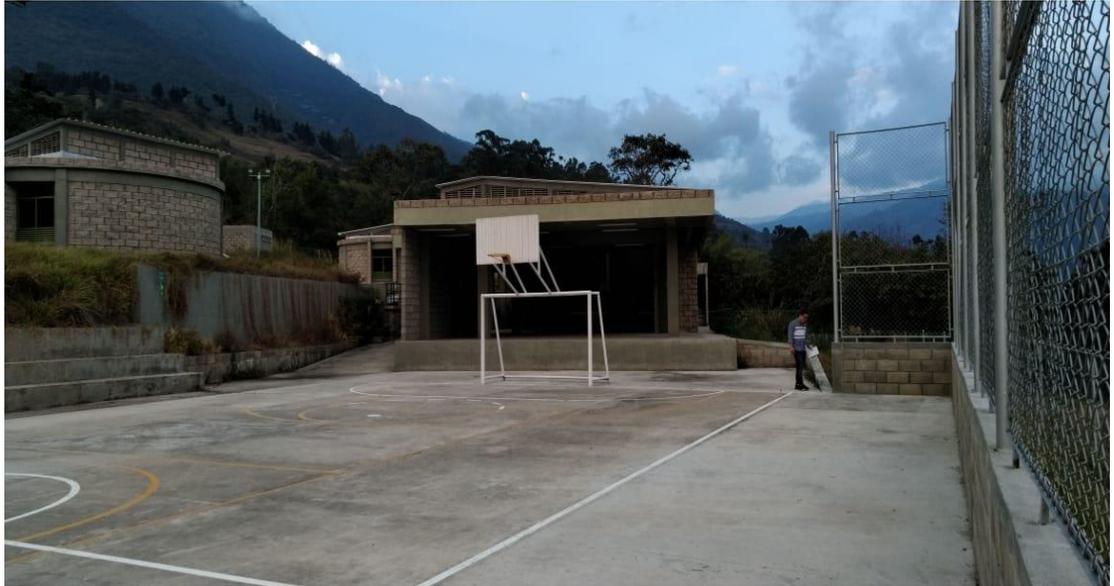
Imagen 37 Visita a la nueva sede del Colegio Camacho Carreño.

La gobernación de Santander realizó la asignación presupuestal para construir una nueva sede del colegio Camacho Carreño, el cual fue construido en el sector de Panaga ubicado en la entrada de la cabecera municipal del municipio.

La oficina asesora de planeación es la encargada del seguimiento y recibo de cada uno de los proyectos del municipio, realizando el seguimiento de cada obra, verificando que cumplan con todos los lineamientos del contrato y con la calidad necesaria; en el proyecto de la nueva sede del colegio Camacho Carreño, se realizó la visita y se constató que la obra aún no cuenta con la PTAR y tiene algunas fallas estructurales y de fachada, por lo cual se determinó no recibir la obra hasta que el contratista subsane dichas inconformidades.

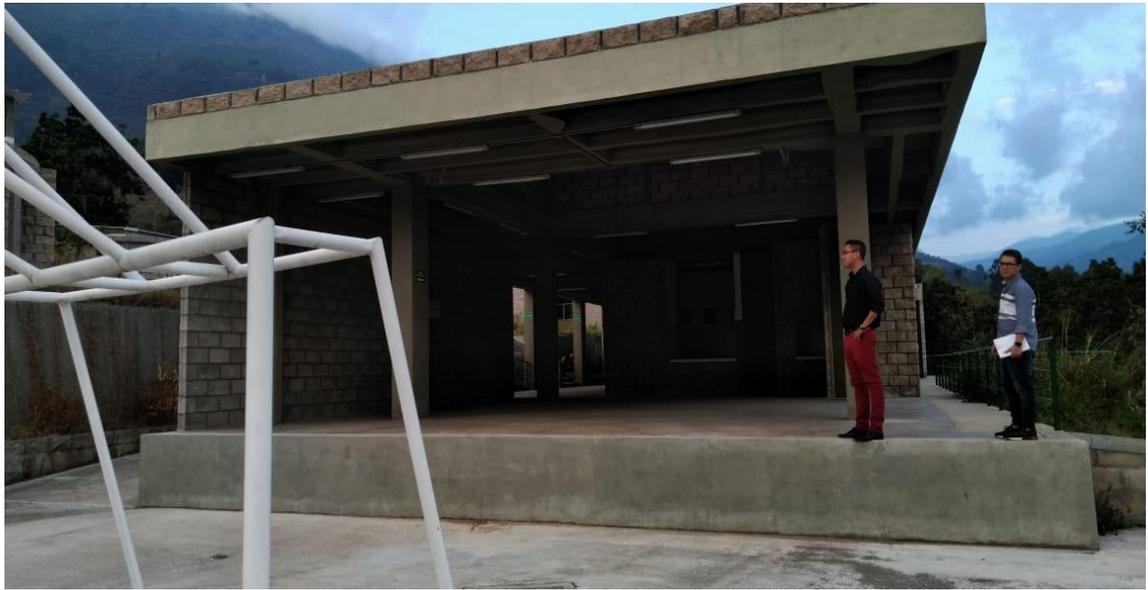
Imagen 38 Cancha múltiple sede colegio Camacho Carreño.

Como se evidencia en la imagen, una de las fallas de la nueva sede del colegio Camacho Carreño del municipio de surata es la falta de sección de cerramiento de la cancha múltiple que comunica de forma frontal al comedor del restaurante escolar, lo cual puede ocasionar un accidente.

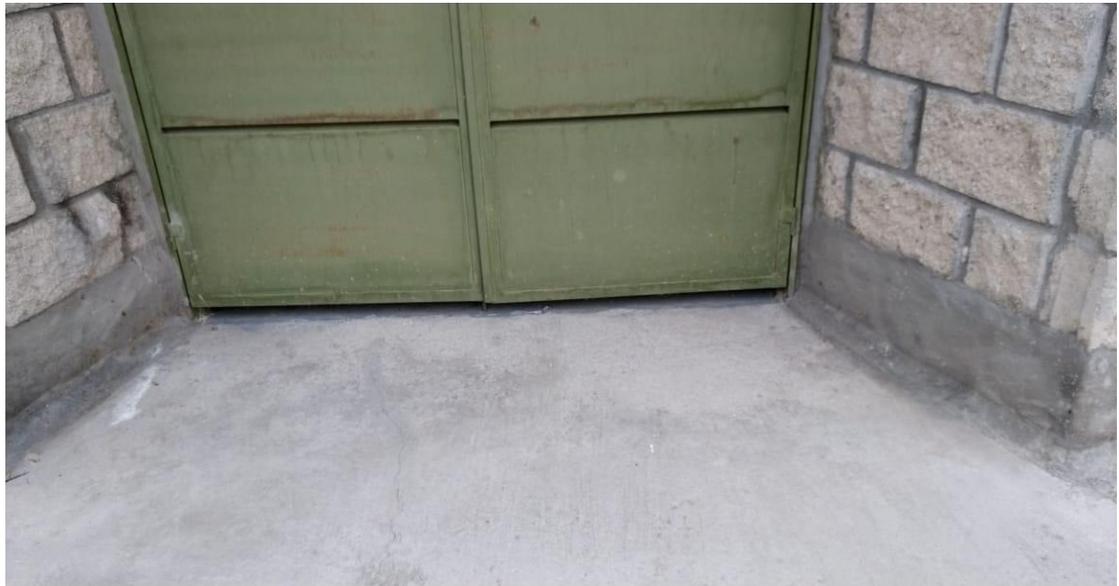
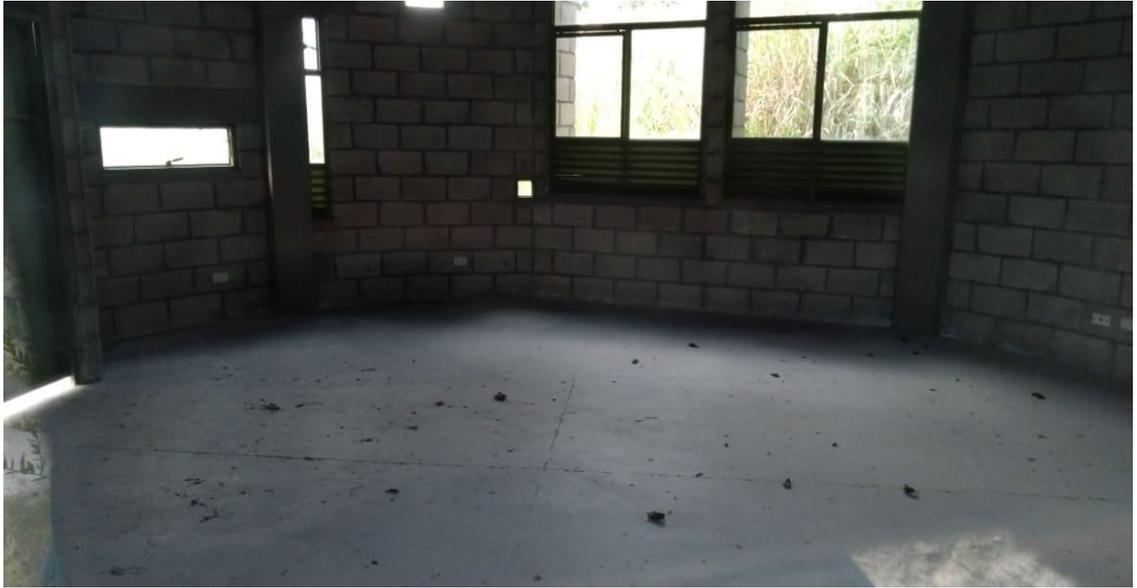
Imagen 39 Puerta de aula de clase del colegio Camacho Carreño

Imagen 40 Aula de clase con presencia de humedad.

Como se evidencia en las Imagen 39 Puerta de aula de clase del colegio Camacho Carreño y en la Imagen 40 Aula de clase con presencia de humedad. El manejo de aguas lluvias en la perimétrica de las aulas es deficiente, lo cual causa que en temporada invernal estos se inundan siendo un problema para la salud y la integridad del estudiantado.

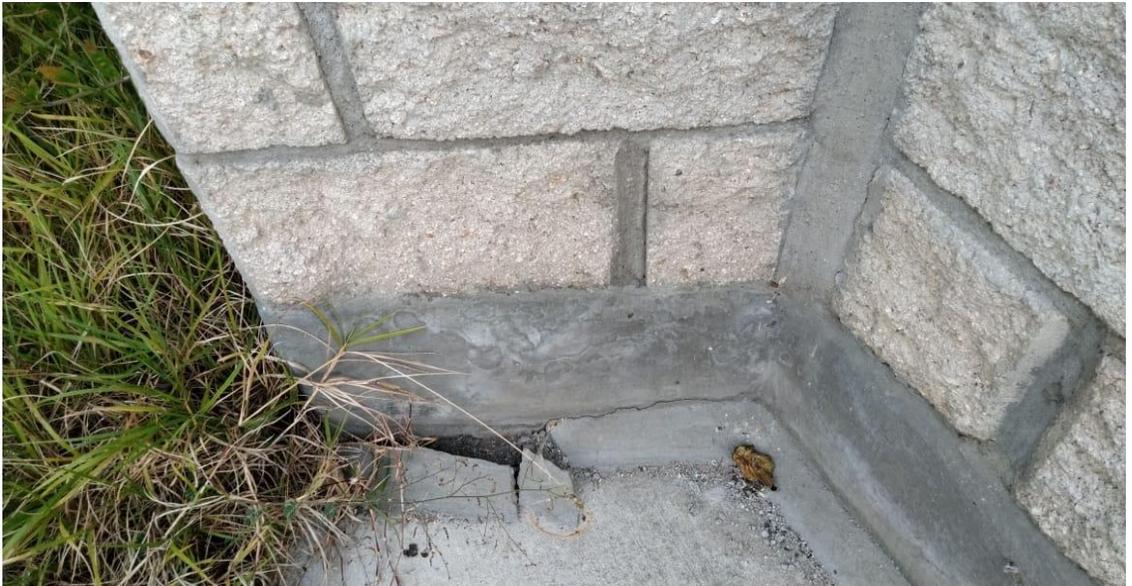
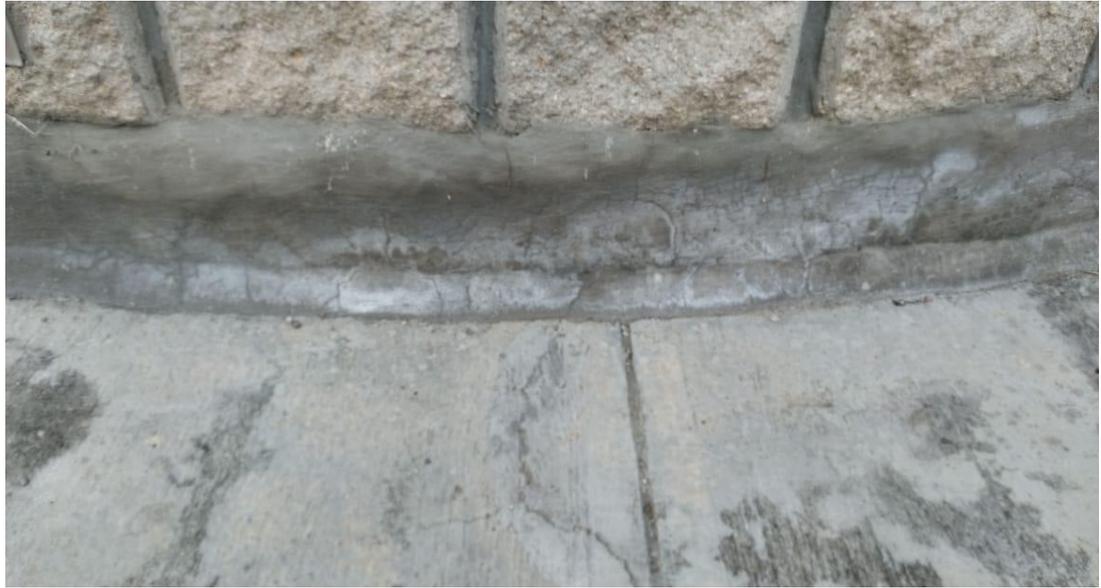
Imagen 41 Fisuras en las reparaciones anteriores.

Imagen 42 Fisuras y presencia de humedad en reparaciones anteriores.

En las dos imágenes anteriores se evidencian fisuras y desprendimiento actuales en las reparaciones solicitadas por los órganos de control departamentales y presencia de humedad en las mismas.

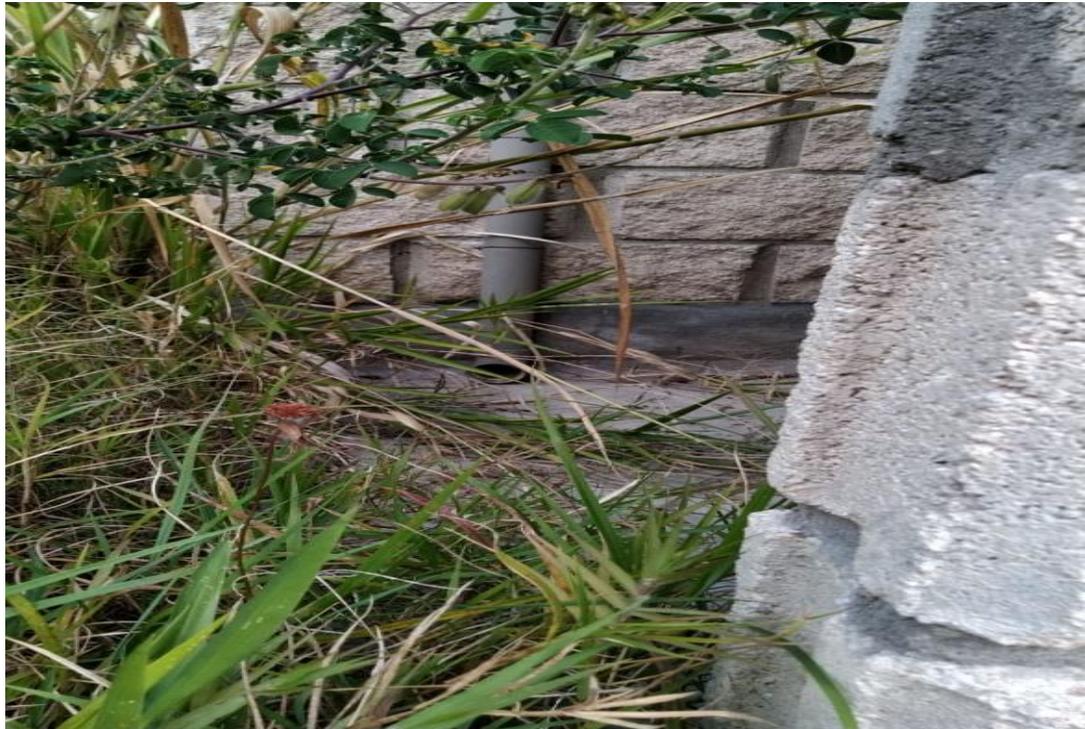
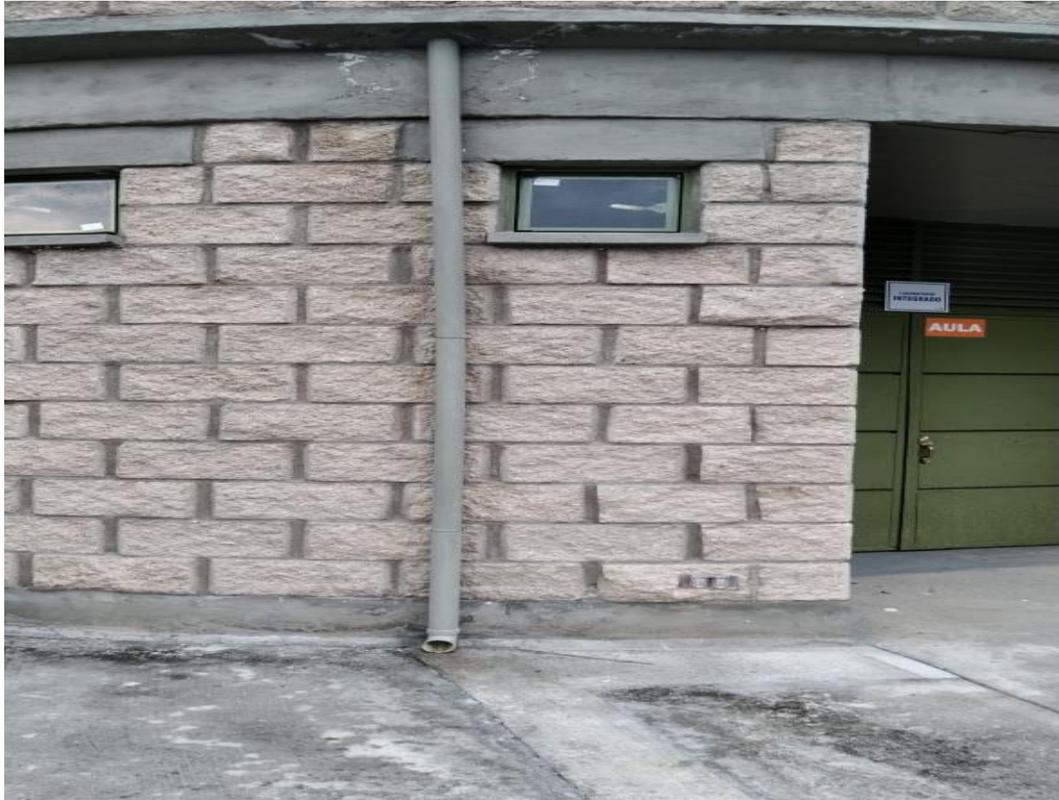
Imagen 43 Falta de conexión en los bajantes de las aulas de clase.

Imagen 44 Bajantes de las aulas de clase.

En la Imagen 43 Falta de conexión en los bajantes de las aulas de clase. Y la Imagen 44 Bajantes de las aulas de clase. Evidencian la falta de conexión de los bajantes a un sistema de aguas lluvias, lo cual genera una humedad inevitable.

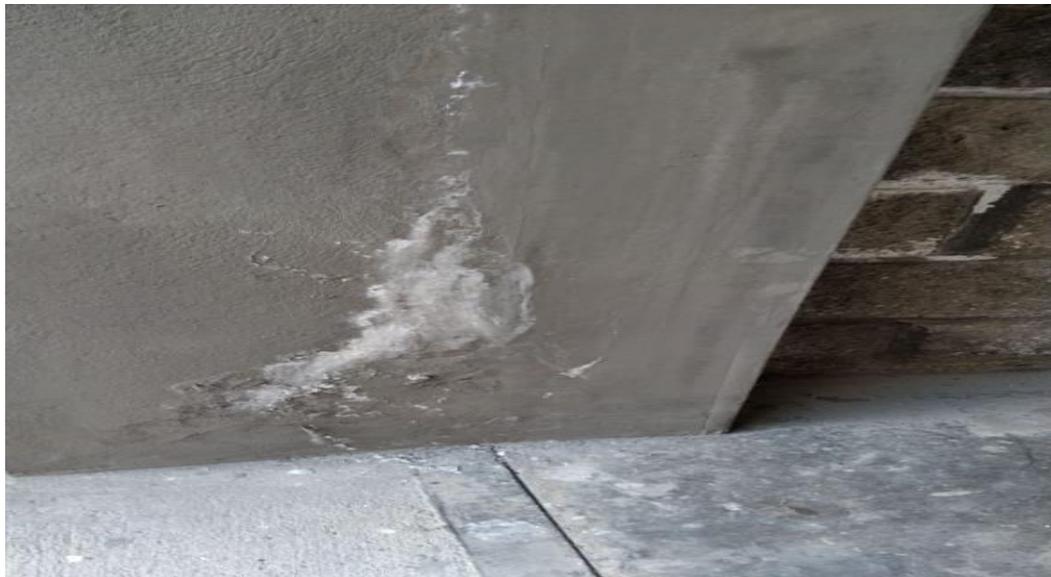
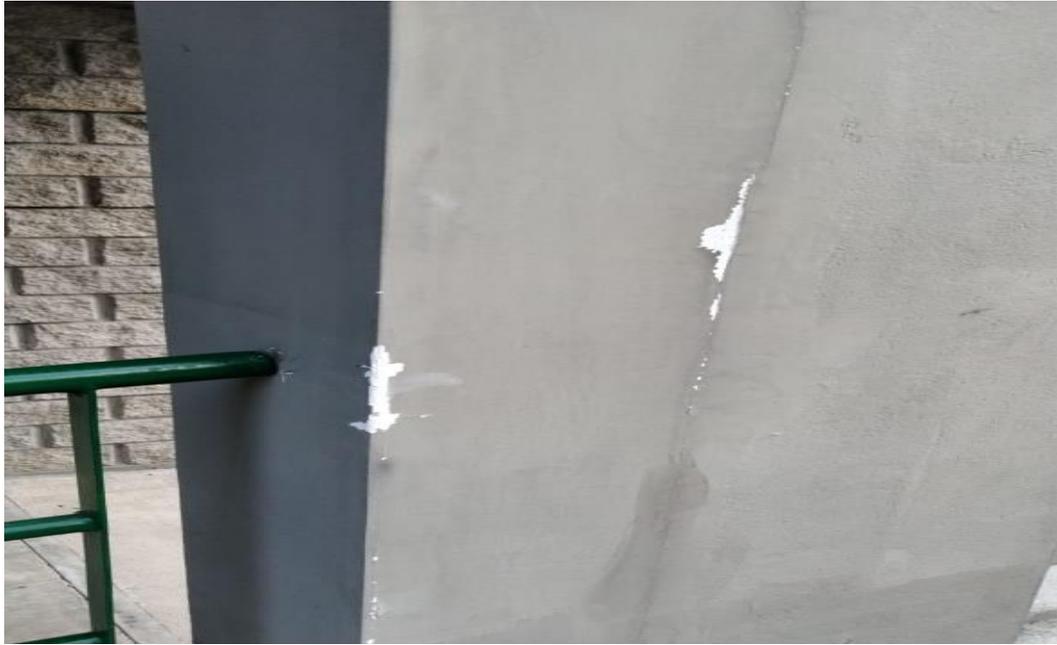
Imagen 45 Guitron con afectaciones.

Imagen 46 Guitron con descascaramiento y presencia de humedad.

En las dos imágenes anteriores se denota el descascaramiento y desprendimiento de la malla que cubre los gutrones que recubre los bajantes de agua lluvia y presencia de humedad en los mismos.

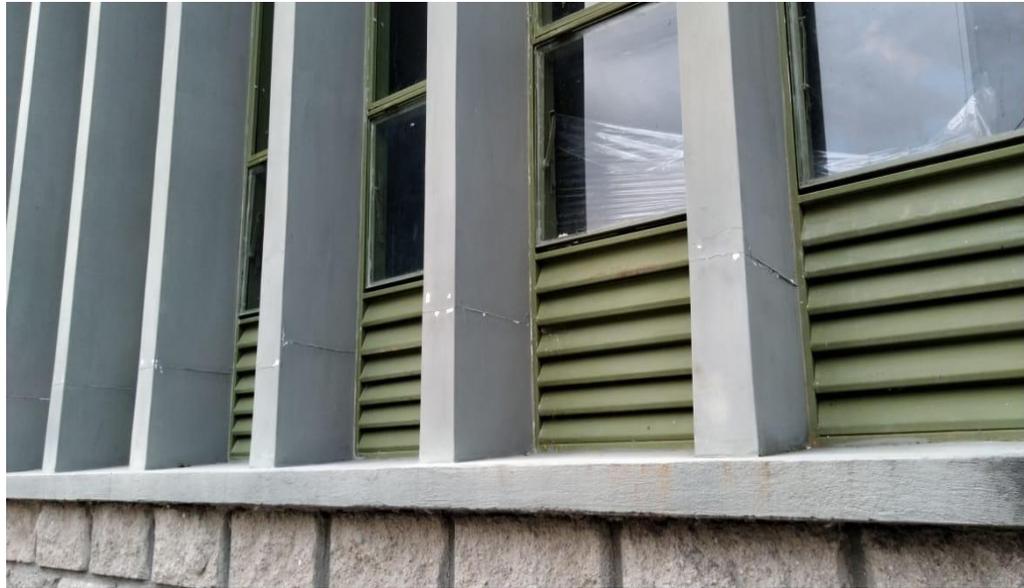
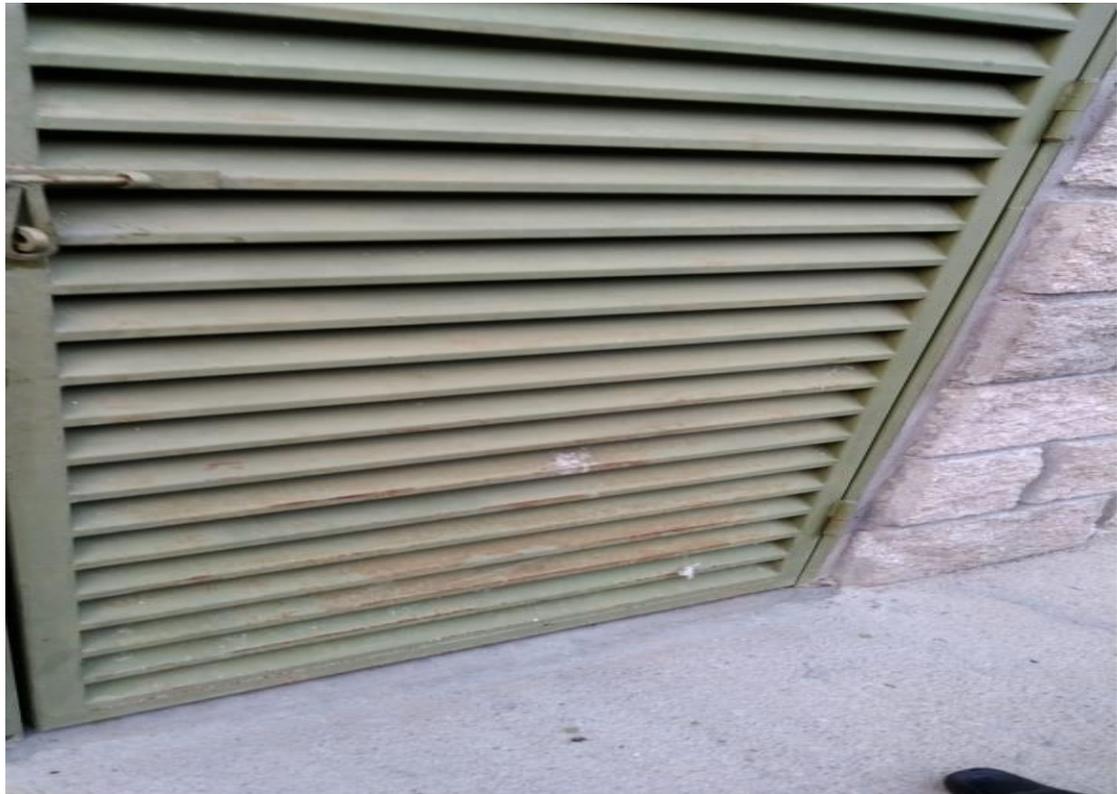
Imagen 47 Carpintería metálica de ventanas.

Imagen 48 Carpintería metálica de puertas.

Se percibe la totalidad de la carpintería metálica (puertas y ventanas) de las diferentes aulas de la infraestructura que no poseen pintura en aceite y asemejan únicamente aplicación de anticorrosivo, por lo cual en la actualidad tienen presencia de corrosión en varias de las secciones mencionadas.
