**APOYO TÉCNICO-ADMINISTRATIVO EN LA OFICINA ASESORA DE  
PLANEACIÓN DE LA ALCALDÍA MUNICIPAL DE SURATA**

**PRESENTADO POR  
ROBERT LEANDRO RODRIGUEZ MORENO  
ID: 000255217**

**UNIVERSIDAD PONTIFICIA BOLIVARIANA  
FACULTAD DE INGENIERÍA CIVIL  
BUCARAMANGA  
2019**

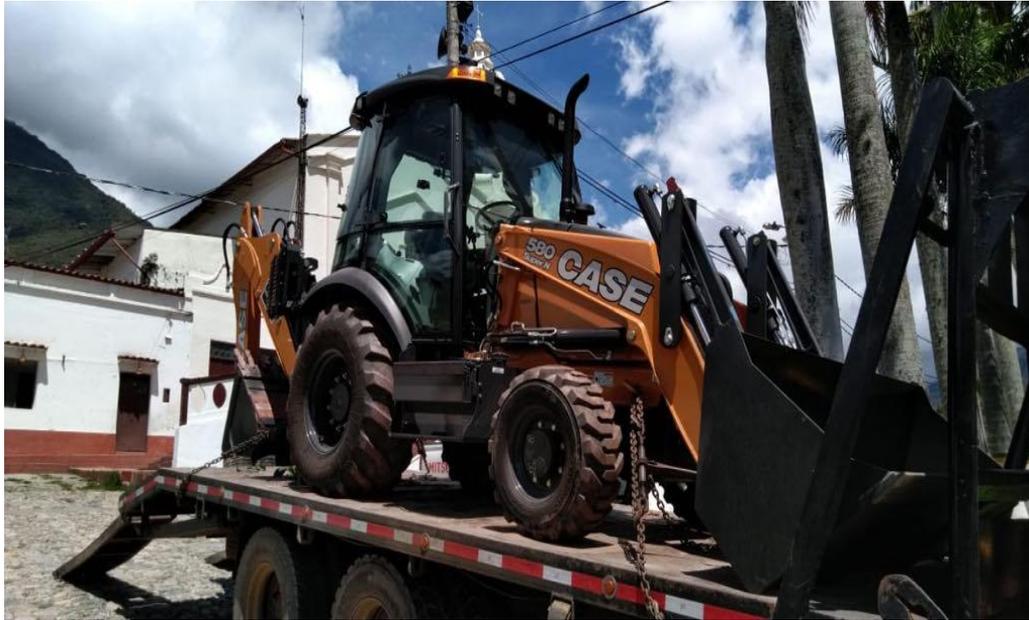
Imagen 49 Maquinaria pesada para los trabajos de la nueva estación de policía.

Se suspendieron los trabajos y las actividades del proyecto de la nueva estación de policía del municipio de surata, debido a la falta de permisos y constantes quejas por parte de la comunidad por los trabajos nocturnos y la utilización de agua ilegalmente.
