**BRINDAR APOYO A LA ADMINISTRACIÓN DE CONTRATOS DE LA GERENCIA DE
MANTENIMIENTO DE PROMIORIENTE EN SUS LABORES OPERATIVAS Y
ADMINISTRATIVAS PARA TENER UN CONTROL DETALLADO DE TODOS LOS
CONTRATOS EN EJECUCIÓN EN LA PLANTA PALENQUE UBICADA EN GIRON.**

**PRESENTADO POR
JEFREY DAVID CAMACHO NIÑO
ID: 000317023**

**UNIVERSIDAD PONTIFICIA BOLIVARIANA
FACULTAD DE INGENIERÍA CIVIL
BUCARAMANGA
2018**

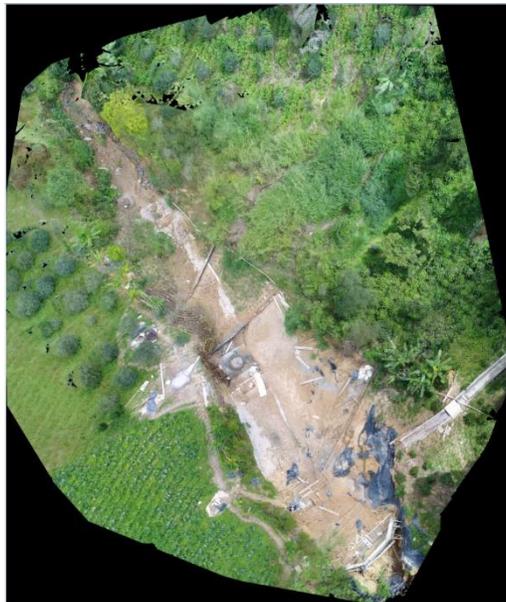
Ilustración 8 Fotografía aérea

Con la finalidad de generar evidencia fotográfica detallada y precisa de las obras realmente ejecutas, PROMIORIENTE solicita a los contratistas la elaboración de planos sobre fotografía aérea de la obra ejecutada (Plano As-Buit) como se muestra en las ilustraciones 8 y 9. De la misma manera que los informes, dichos planos deben reflejar de manera clara y detallada las cantidades de las obras finalmente ejecutadas por tanto la revisión de estos recae en el estudiante en práctica de operación mantenimiento.

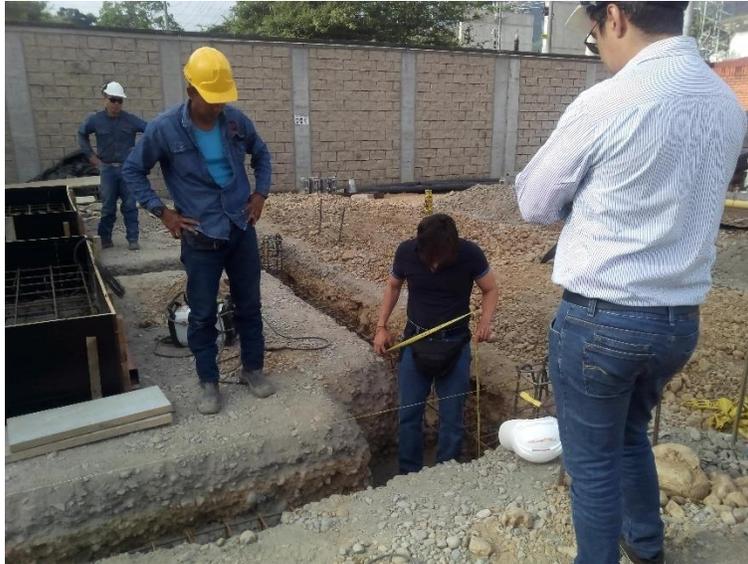
Ilustración 13 Verificación de dimensiones de zapatas y vigas de cimentación

- Revisión de cantidades para la construcción del cuarto de aseo de la estación compresora los pinos. En esta actividad se apoyó al profesional de recursos humanos quien actuaba como administradora de dicho contrato.
- Se brindó apoyo al profesional HSEQ con la revisión de la cimentación, dimensiones de las vigas y nivel de la caseta de bombas del sistema contra incendios de la planta palenque. La ilustración 13 muestra la verificación de las medidas de las cimentaciones, el proceso de fundida se evidencia en la ilustración 14.

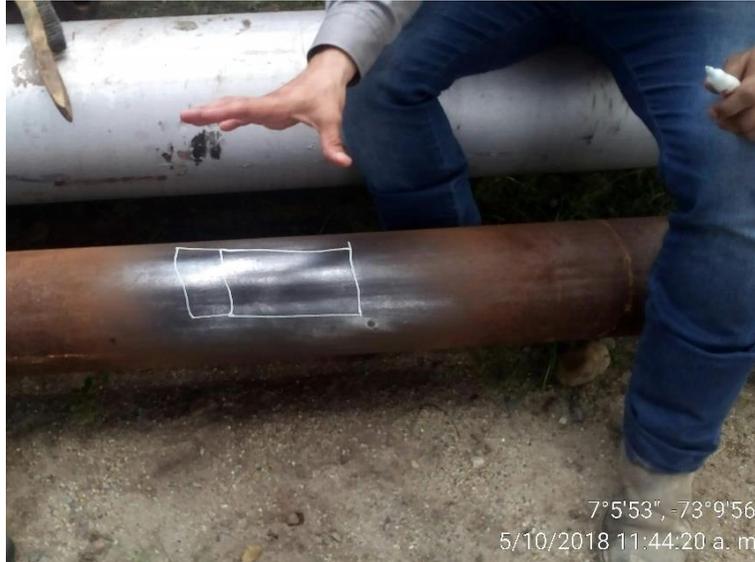
Ilustración 15 Nivel de limpieza SP 2

- Promioriente con la finalidad de garantizar la durabilidad de las obras de geotecnia que incluyen el uso de tubería metálica y con el fin de brindar una mayor competitividad de sus contratistas, ofreció una capacitación sobre recubrimientos dirigida por un colaborador de Promioriente quien es Inspector de recubrimientos certificado por NACE. Obras como los trinchos metálicos y los micropilotes hincados se encuentran expuestos a ambientes corrosivos, por tal motivo una adecuada protección garantiza la vida útil de dichas obras, para obtener una adecuada protección se deben garantizar diferentes niveles de limpieza antes de ser aplicados los recubrimientos. Los trinchos metálicos poseen dos partes, una que se encuentra embebida en concreto y otra expuesta a la intemperie, la sección embebida en concreto requiere un nivel de limpieza SSPC-SP 2 como el mostrado en la Ilustración 15 y no requiere la aplicación de recubrimiento, esto debido a que el concreto genera un ambiente que inhibe la corrosión. La zona expuesta, previo a la aplicación del recubrimiento debe ser preparada con un nivel de limpieza SSPC-SP 15, este se aprecia en las figuras 16 y 17, posteriormente se aplicarán dos capas de recubrimiento SigmaCover 280, cada capa de 2 a 3 mil y dos capas de Poliuretano Verde de Pintuco, cada

capa de 2 a 3 mils de espesor. Respecto a los micropilotes metálicos se requiere un nivel de limpieza SSPC SP15 como el mostrado en las ilustraciones 16 y 17 y posteriormente la aplicación del recubrimiento SigmaLine 2500 con un espesor de película seca de 30 mils+/- 2 mils. En esta capacitación se apoyó con la logística y difusión de la información.

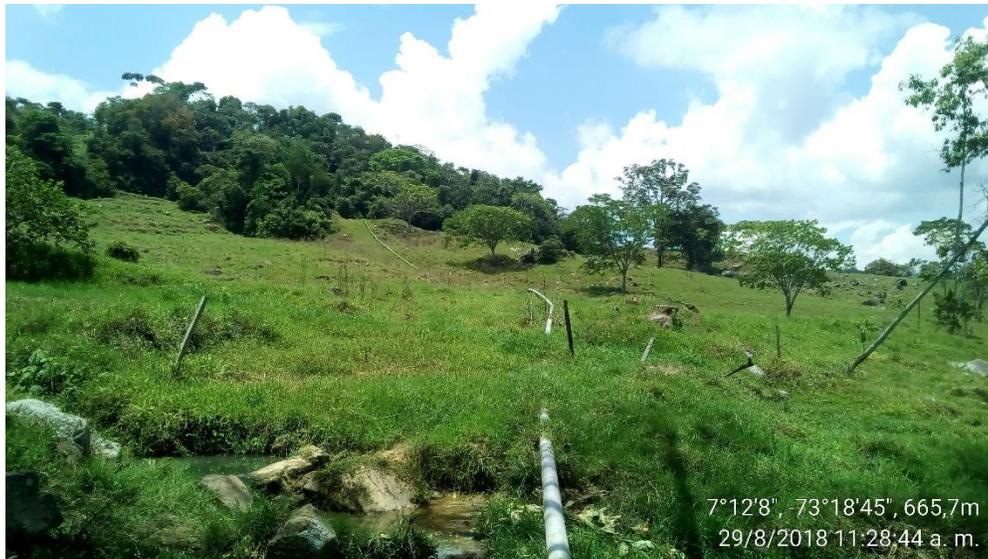
Ilustración 19 Visita de campo 29 de agosto de 2018, sector palo Coposo

- El día 2 de agosto se realizó una visita al sector conocido como Palo coposo sobre el gasoducto de 6" Payoa-Bucaramanga, donde inicialmente se planteaban obras para el control de aguas de escorrentía como las representadas en la ilustración 20 con los canales en sacos de suelo-cemento, sin embargo luego de realizar visitas al sector y gracias a las lluvias de la noche anterior se logró determinar que las obras que tendrían un mejor desempeño serían obras que permitieran drenar el agua de infiltración con el trazado de la figura 21, en este caso filtros de llave cortante, junto con canales que permitan controlar la escorrentía, dichos canales serán en piedra pegada (concreto de 3000 psi con rocas de 1 a 3 pulgadas), ya que donde se ejecutarán dichas obras existe la presencia de ganadería y esta reduce la durabilidad de las obras.

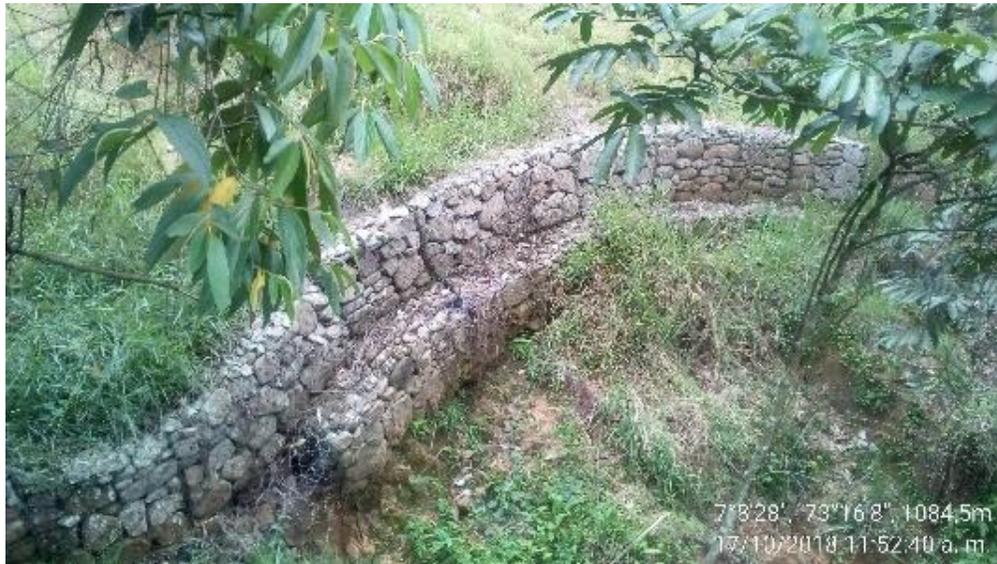
Ilustración 22 Visita de campo 17 de octubre 2018, Sector la belleza

- Visita de campo del 17 de octubre de 2018 en la cual se realizó la marcación de obras para la estabilización del derecho de vía de los gasoductos de 6 y 8 pulgadas de diámetro Barranca-Payoa-Bucaramanga. Esta visita se realizó en conjunto entre PROMIORIENTE, la interventoría y el contratista. En la ilustración 22 del sector conocido como la belleza donde se plantearon obras de contención del movimiento del terreno y reparación del gavión existente, la ilustración 23

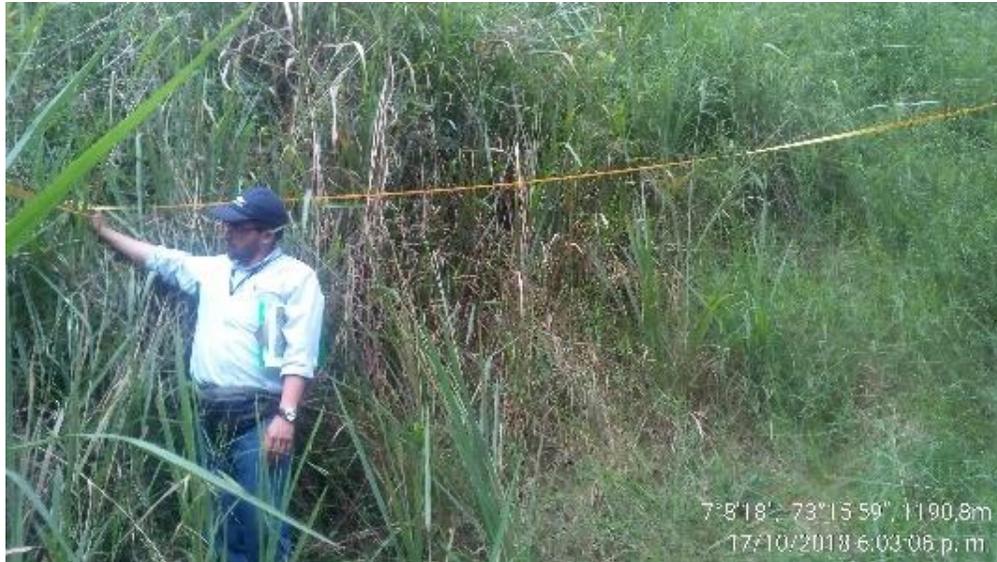
Ilustración 23 Visita de campo 17 de octubre 2018, Predio Becerra

corresponde al sector conocido como predio Becerra donde se plantearon obras de contención como trinchos metálicos y obras de drenaje como canales.

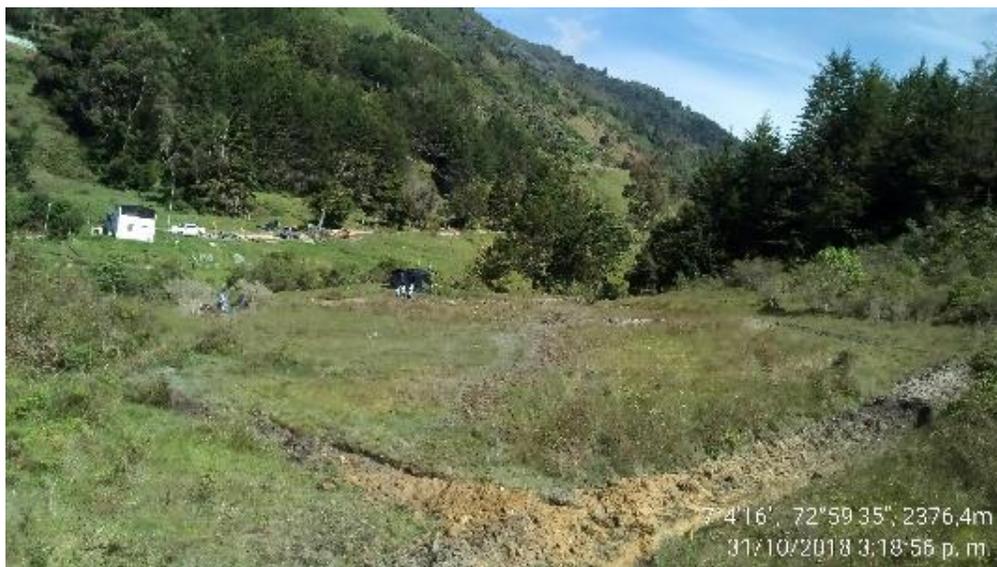
Ilustración 24 Visita de campo 31 de octubre 2018, Distribución de los canales en sector Cristales

las obras en ejecución sobre el derecho de vía del gasoducto de 12 pulgadas. La ilustración 24 muestra la visita a la vereda cristales del municipio de Piedecuesta donde se verifican las dimensiones y disposición de filtros y canales en sacos de suelo cemento, el mismo día se visitaron las obras que se adelantan en la vía de la veredas de la palma y las rosas del municipio de Piedecuesta, en este punto el derecho de vía del gasoducto y la vía comparten la banca, por tanto, es importante garantizar la estabilidad de esta, para este punto se plantean trinchos metálicos y micropilotes, dichos puntos corresponden a las ilustraciones 26 y 27.

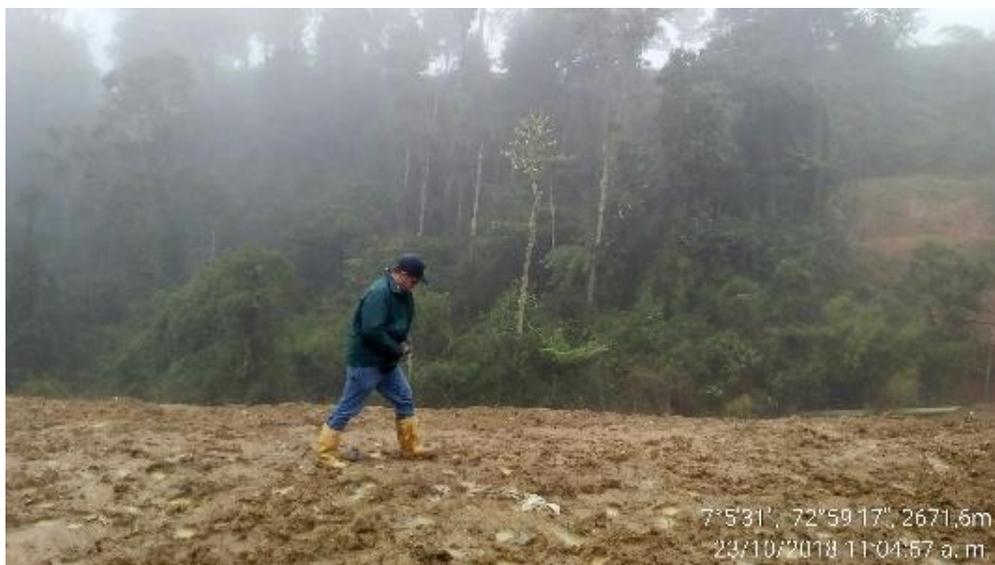
Ilustración 28 Visita de campo del 23 de octubre de 2018, Marcación Cristales
Fuente: PROMIORIENTE

- En la visita del 23 de noviembre en la vereda Cristales del municipio de Piedecuesta se realizó la marcación de la obra para la estabilización del derecho de vía del gasoducto de 12 pulgadas Gibraltar-Bucaramanga en compañía del profesional de planeación de mantenimiento de Promioriente, el inspector civil de asignado a la zona por parte de la interventoría y la ingeniera residente del contratista correspondiente a la ilustración 28. Durante esta visita al regresar a la planta palenque se evidenció un deslizamiento como lo muestra la ilustración 29, esta se dio sobre la vía, la cual afectaba el derecho de vía, ya que el gasoducto se encuentra bajo la cuneta de esta, además afectaba el tránsito de vehículos y ponía en riesgo la seguridad de una vivienda, Promioriente adelantó la gestión necesaria junto con la empresa contratista para atender dicho deslizamiento y plantear obras para la estabilización del talud.

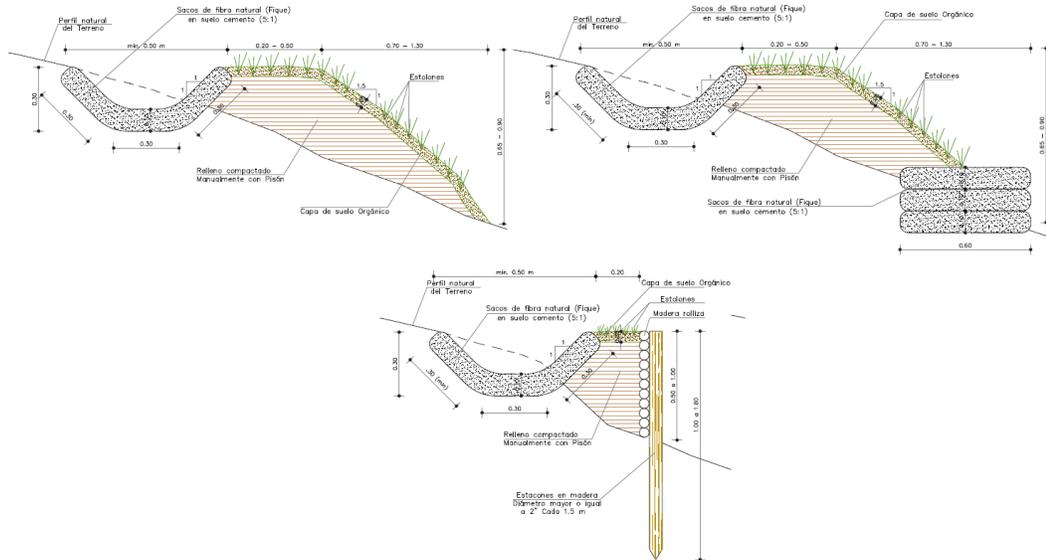
Ilustración 30 Cortacorrientes

- Las especificaciones técnicas únicamente contemplan cortacorrientes en saco de suelo cemento como los mostrados en la figura 30, cuando es requerido el uso de estos en sectores donde se desarrolla la ganadería, la durabilidad de estas obras es reducida, ya que el tránsito de los semovientes deteriora rápidamente la estructura, como solución a este inconveniente se planteó el uso de cobertura en piedra pegada que es un ítem el cual su unidad de medida es el m², pero esta actividad al no ser concebida inicialmente para este fin requiere de actividades adicionales como excavación, generando que se requiere de dos ítem para pagar una sola actividad, por tanto se sugiere que en las próximas especificaciones técnicas, o que en la necesidad de realizar otro si, se genere el ítem de cortacorriente en cobertura en piedra pegada. Se destaca que la cobertura en piedra pegada es una excelente opción como estructura de captación de canalización de agua, ya que gracias a la disposición de las rocas genera una disipación de la energía de la corriente transportada, la ilustración 31 muestra un cortacorriente en piedra pegada construido.

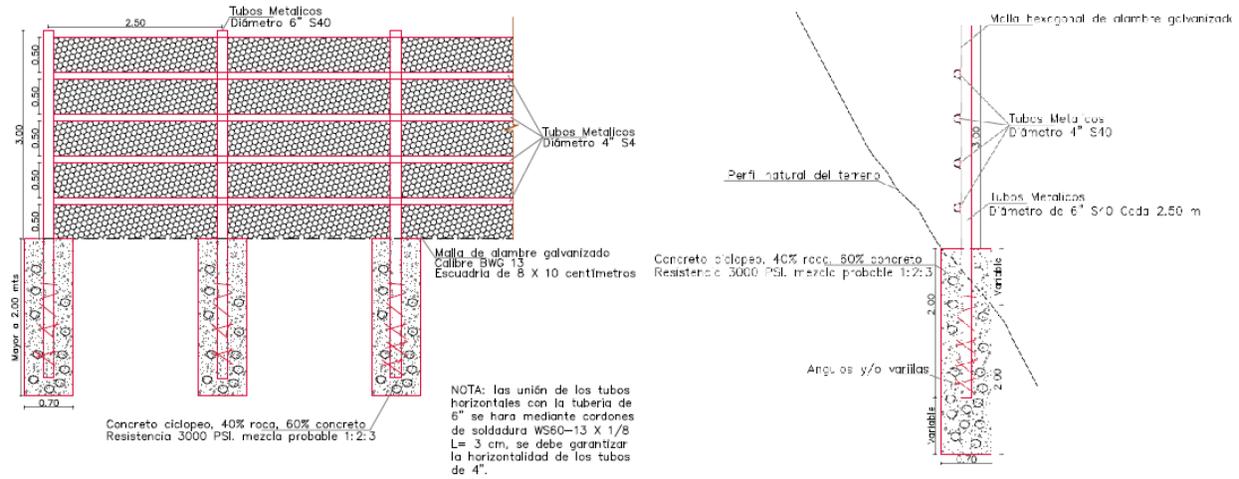
Ilustración 32 Especificación Trincho Metálico T8

- La durabilidad de las obras en acero depende directamente de la protección de estas ante la corrosión, una de estas obras son los trinchos metálicos, estos tienen dos secciones expuestas a diferentes ambientes, la cimentación de estos se encuentra embebido en concreto, por lo tanto tiene en un ambiente alcalino y no requiere un nivel de limpieza muy alto, por ende no es afectado por la corrosión y no requiere de recubrimiento; la parte que se encuentra expuesta a la intemperie requiere de protección ante los diferentes factores que generan corrosión, la transición de estas dos zonas se convierte en un punto clave donde de no estar recubierto antes de ser fundida la cimentación y debido a la dificultad que representaría realizar la preparación de la superficie y la aplicación del recubrimiento una vez fundido el elemento se debe especificar que longitud en de tubo recubierto debe estar embebido en el concreto, la ilustración 32 muestra el esquema de un trincho metálico y la ilustración 33 muestra la zona de transición que deberá quedar recubierta y embebida en concreto para evitar así un foco de corrosión. Se propone que la longitud de tubo recubierto de 0.15 m.

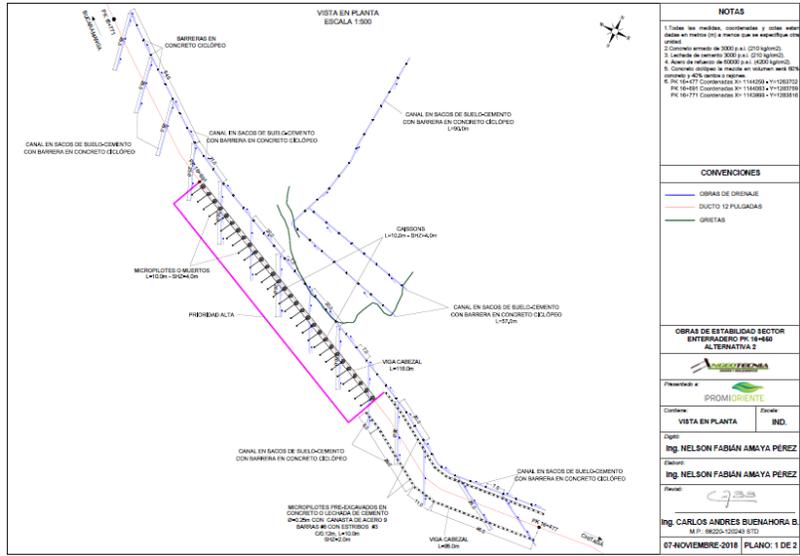
Ilustración 34 Diseño Inicial El Enterradero
Fuente: PROMIORIENTE

- a) La obra sobre la cual se realizó el comité con el diseñador y que se mencionó en el numeral 6.7 se encuentra en el sector conocido como el enterradero en el municipio de Silos en Norte de Santander , la cual es una zona con una gran inestabilidad geotécnica, por tanto se propusieron obras que brinden refuerzo al terreno como lo son los micropilotes y los caisson, adicional a esto se hace necesario el control de agua de escorrentía para evitar la infiltración del agua en las grietas existente generando aún más la inestabilidad en el sector, por tanto se hizo necesario modificar la distribución y longitud de los canales planteados. Las ilustraciones 34 y 35 muestra el plano original y el modificado respectivamente.

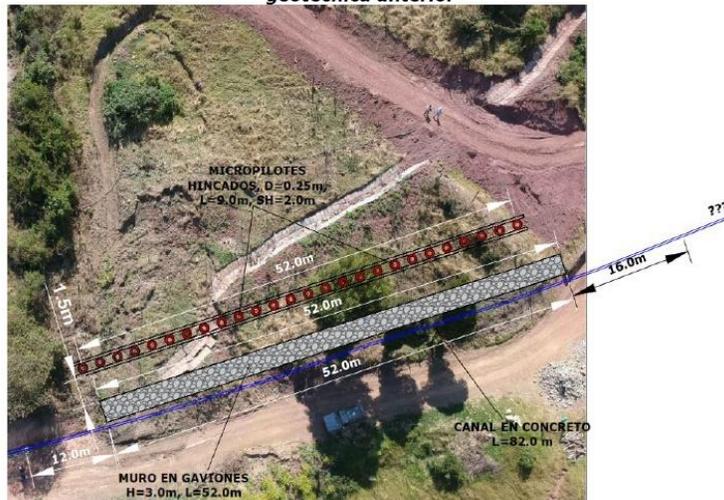
Ilustración 36 Planos Iniciales Belén

b) En el sector conocido como Belén del municipio de Silos Norte de Santander se plantearon obras para mitigar un movimiento natural del terreno en el cual se encuentra el derecho de vía del gasoducto de 12 pulgadas Gibraltar-Bucaramanga, debido a que no ha sido posible llegar a

un acuerdo con el propietario del predio esta obra no se logró ejecutar bajo el diseño inicial, ya que tras una temporada de lluvias intensas fue necesario realizar modificaciones al plano, dichas modificaciones contemplan el cambio de las obras de gaviones en piedra a trinchos metálicos cimentados en micropilotes, adicionalmente replantear la ubicación de los canales y aumentar la distribución de micropilotes, la ilustración 36 muestra el diseño inicial y la ilustración 37 del plano modificado.

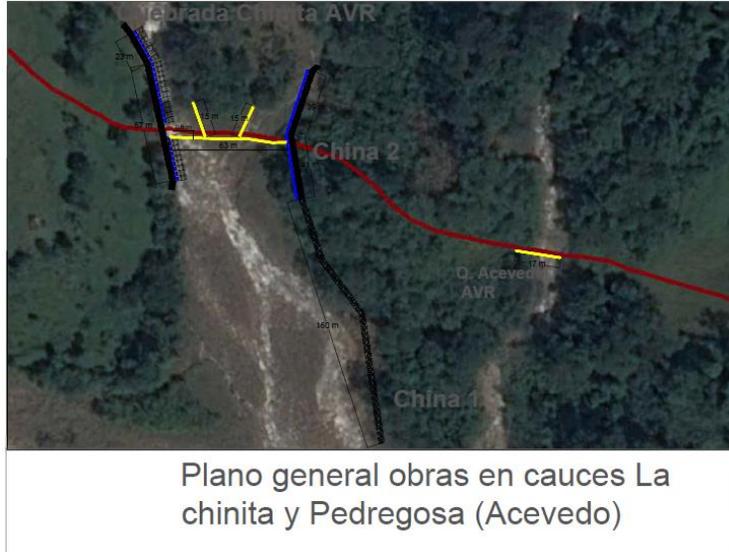
Ilustración 38 Plano general quebrada la China

- c) A lo largo del trazado del gasoducto se presentan diferentes cruces con cauces, en estos puntos en particular se presenta consistentemente el fenómeno de socavación, este fenómeno se presentó junto a un deslizamiento en el terreno que constituye el derecho de vía en las cercanías al cruce con la quebrada la Chinita en el municipio de Toledo Norte de Santander, por tanto fue necesario plantear obras de remediación en diferentes puntos de obra, con el fin de representar todos estos puntos de trabajo, se elaboró el plano que se presenta en las ilustraciones 38; 39; 40 y 41 para determinar la interferencia de estas, este plano se realizó sobre una imagen obtenida de Google earth.

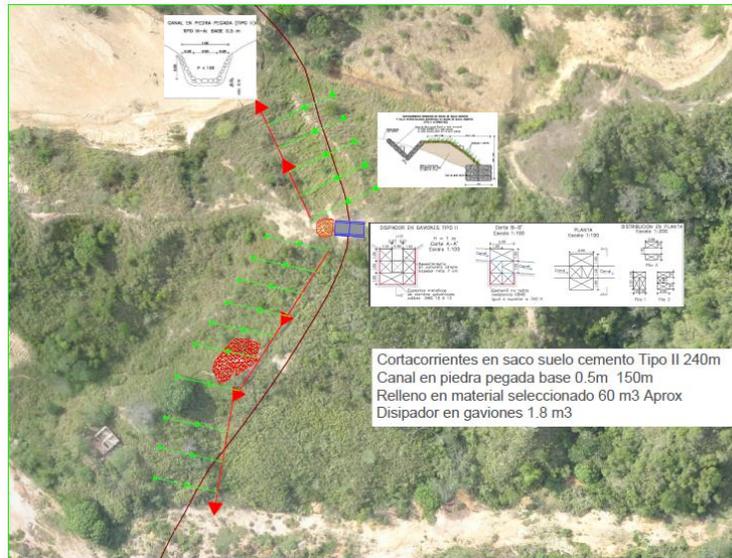
Ilustración 42 Diseño planteado en cercanías a la fiscalía

sobre fotografía aérea, esta se encuentra ubicada en el municipio de girón en la cercanía a la fiscalía.

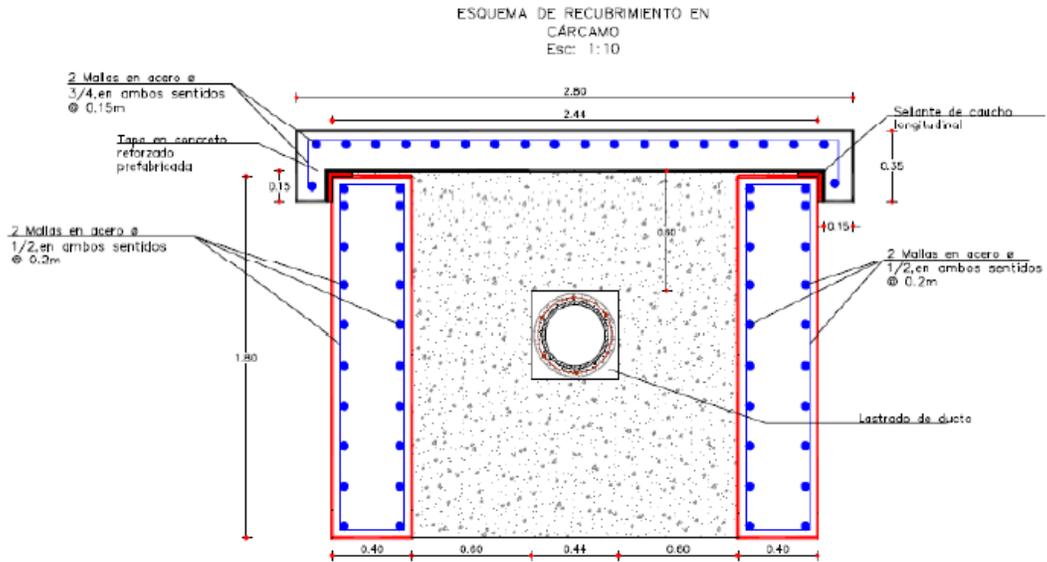
Ilustración 43 Cárcamo según especificaciones técnicas

- e) Como ya se mencionó previamente, el gasoducto tiene muchos puntos de cruce con distintos cauces, para garantizar la integridad del gasoducto en dichos cruces se construyen cárcamos, las cuales son estructuras de concreto reforzado de 3000 psi. Debido a las crecientes de los cuerpos de agua por efecto de las lluvias intensas y el arrastre de material, los cárcamos se ven afectados, en la ilustración 43 se muestra el diseño de un cárcamo tradicional según las especificaciones técnicas de PROMIORIENTE, en las ilustraciones 44; 45 y 46 se muestra el cárcamo que se propone para quebrada Canchica ubicada en el municipio de Labateca Norte de Santander. Adicional a este diseño se elaboraron las memorias de cálculo donde se expone la resistencia de diseño del cárcamo, este documento es solicitado por la autoridad ambiental que genera los permisos de intervención de cauces.

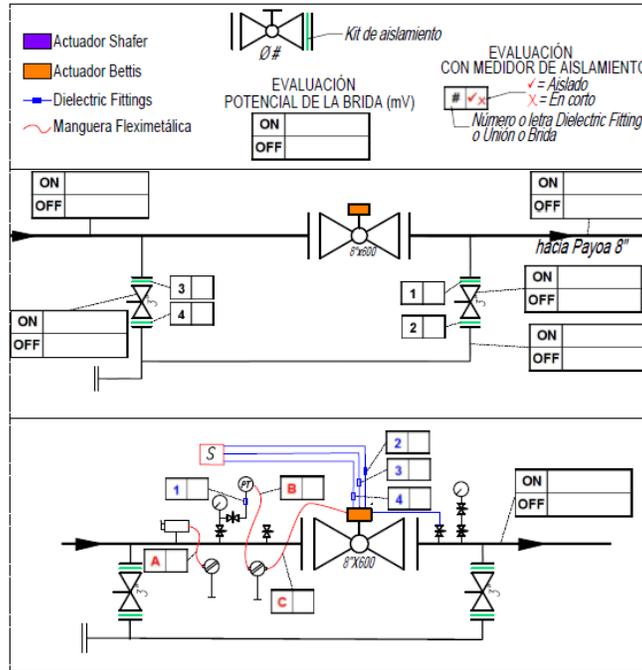
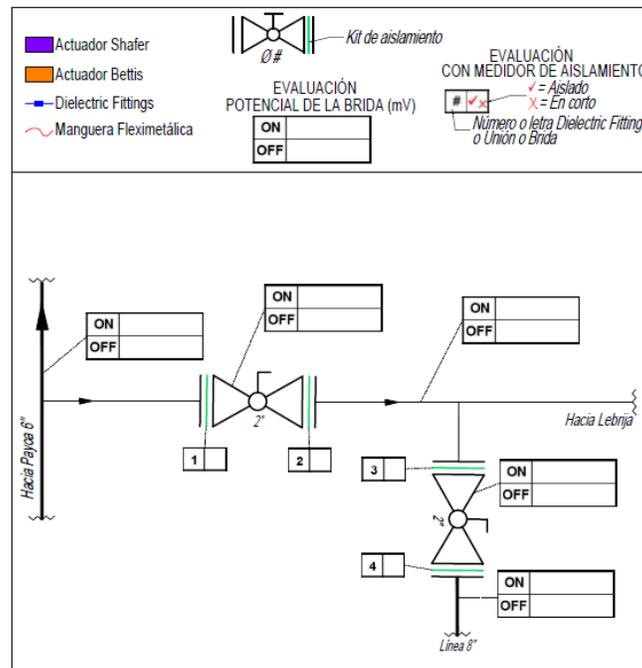
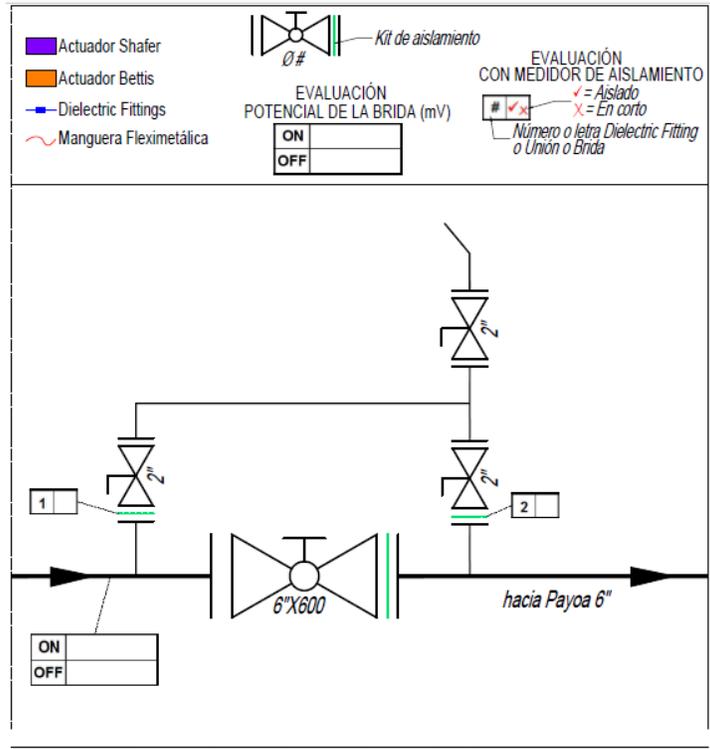
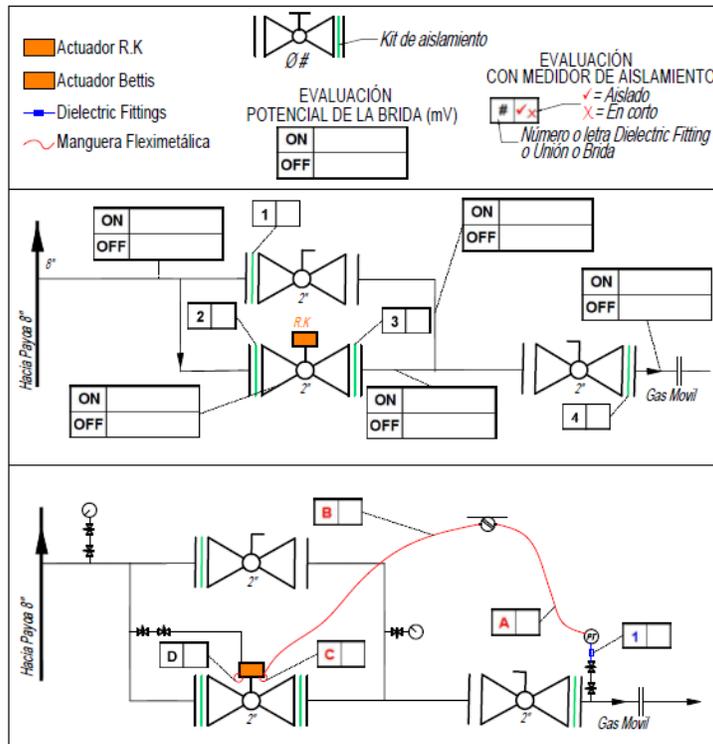
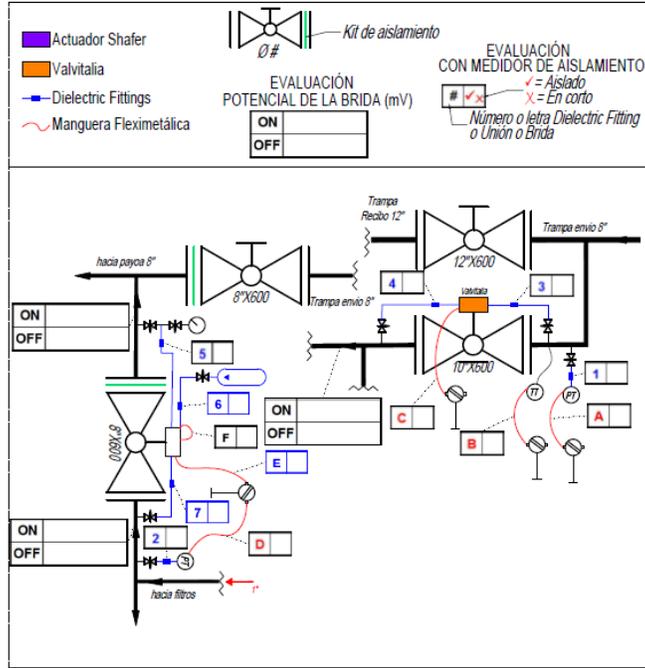
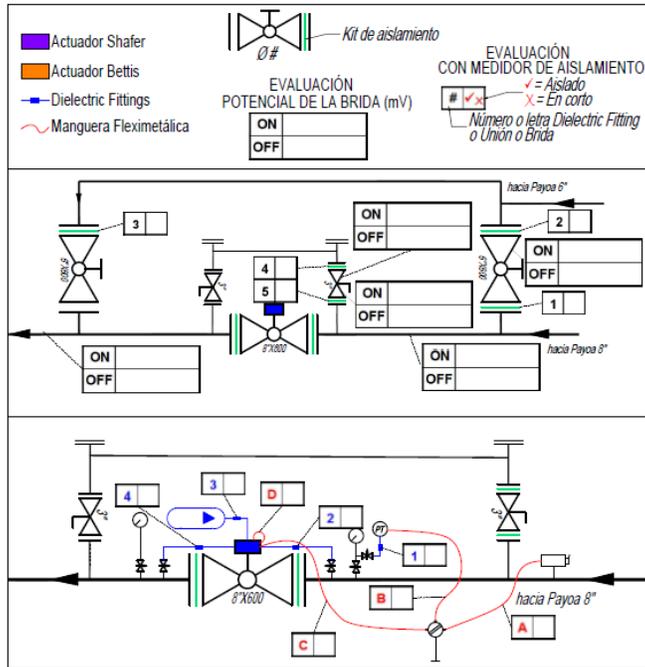
- f) Por ultimo en lo referente a la elaboración de planos, se generaron los planos de las estaciones que se encuentran sobre los gasoductos, en dichas estaciones se encuentran diferentes elementos de control, medición y cierre, estos planos se elaboraron con la finalidad de crear formatos de inspección de aislamientos, esta actividad requiere de la toma de potenciales en lugares específicos, lo cual hace que contar con un esquema y señalización de los puntos específicos facilite y mejore la calidad de la información tomada. Se terminaron los planos de siete estaciones en las ilustraciones de la 47 a la 53 se presentan dichos planos.
