LEVANTAMIENTO TECNICO, EVALUACION Y REDISEÑO DE LAS REDES
HIDRAULICAS Y NEUMATICAS DE LA EMPRESA MAC POLLO S.A (PLANTA
FRIGOANDES)

Proyecto de grado presentado como requisito para optar al título de:

INGENIERO MECANICO

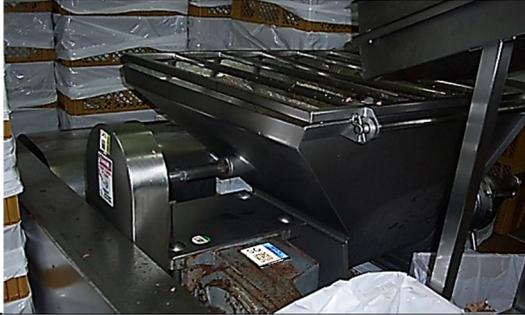
Foto 34-Tolva Alimentación Molino

Se realizó inspección de la tolva de alimentación del molino Prince 2000 Deboner (Foto 34); proceso que consistió en la verificación del estado de desgaste y alineación de la correa de transmisión del desglomerador, verificación del estado físico y de lubricación de la chumacera pedestal, verificación del estado de desgaste, lubricación y alineación de la cadena de transmisión de paso 50 del tornillo de transporte y pre corte.

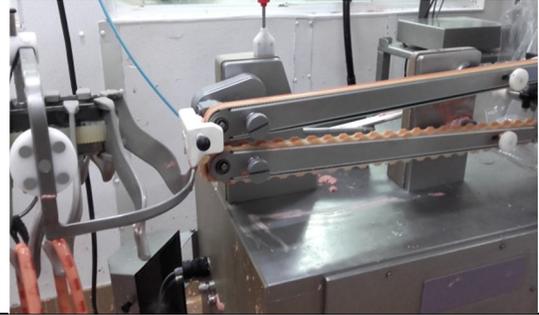
Foto 35-PLH 216

Se realizó mantenimiento preventivo de la unidad de longitud del PLH 216 (Foto 35); proceso que consistió en la revisión del estado general de las correas, revisión del cilindro, válvula y servomotor, limpieza interna de tarjeta, revisión clavija de conexión, limpieza de pachas del Bus CAN, cambio de rodamientos de los piñones motrices y conducidos, cambio de eje de las perillas de apertura y cierre de las bandas, revisión de correas internas del mecanismo motriz de las bandas y limpieza de la electroválvula que conmuta el cilindro.

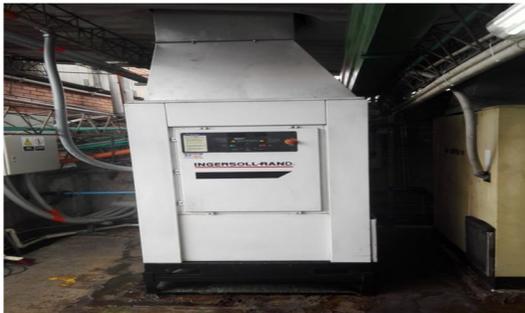
Foto 36-Compresor Ingersoll-Rand EP50SE

Se realizó mantenimiento preventivo al compresor de tornillo Ingersoll-Rand SSR-EP50SE (Foto 36); proceso que consistió en la revisión de los niveles de aceite, cambio del filtro de aceite, desmonte y limpieza aplicada al cuerpo del radiador, remoción de material particulado de los ductos mediante aire comprimido y agua a presión.

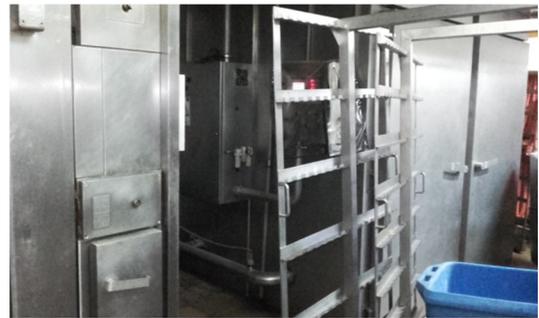
Foto 37-Horno a Gas Talsa

Se realizó cambio de resistencia al horno automático a gas Talsa (Foto 37) y limpieza de terminales.

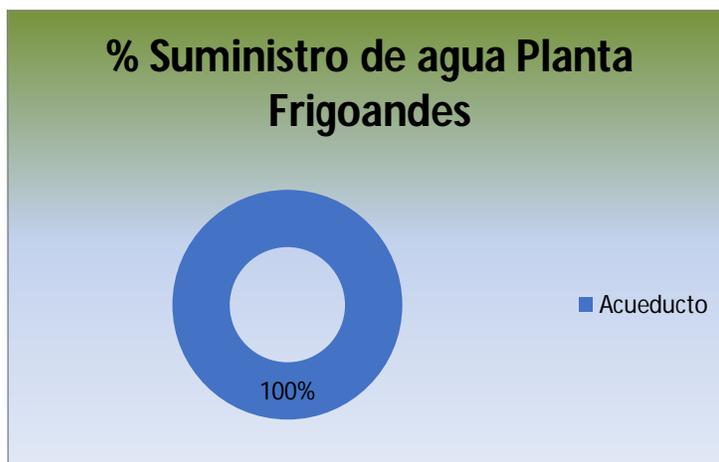
Ilustración 1 Diagrama % de suministros de agua en Planta Frigoandes

- Acueducto: **25 m³/h**

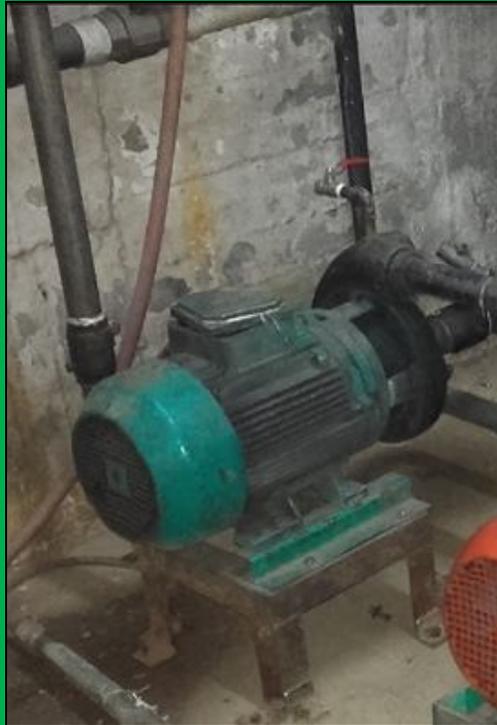
MOTOBOMBA BARNES HE 2 75 (Principal)

MOTOBOMBA BARNES*

- Referencia: HE 2 75
- Motor Trifásico
- Potencia 7.5 HP
- Voltaje 220/440 V
- Velocidad 3600 RPM
- Dimensiones (0.7/0.46/0.46) Mts

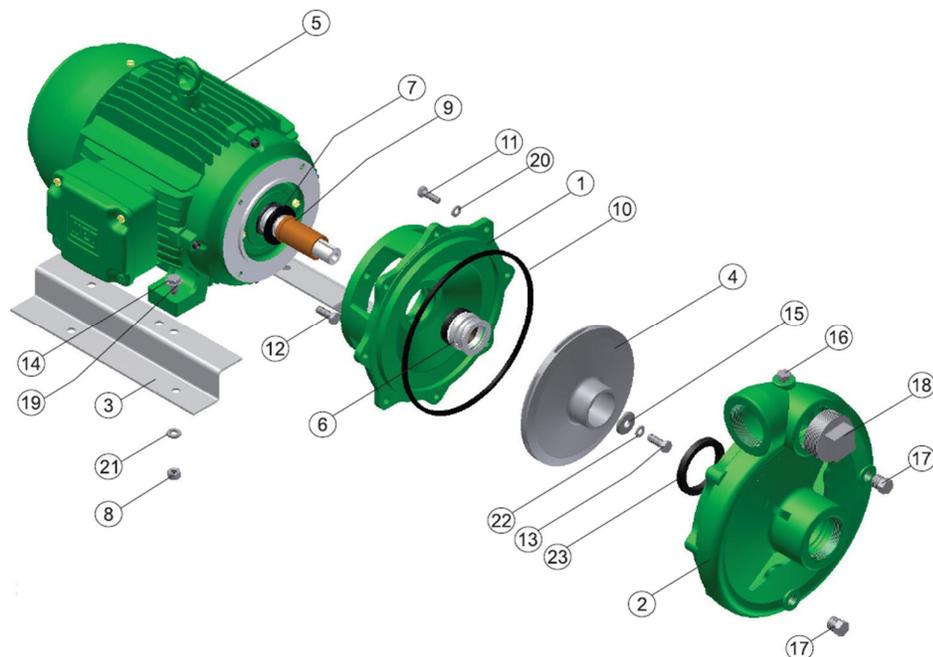
DESPIECE¹

LISTA DE REPUESTOS		
No.	Descripción	Ref.
1	ACOPLE FE	19606
1	ACOPLE FE	22023 1
2	CUERPO FE	22758
2	CUERPO FE	22742 1
3	BASE MOTOR	30176 2
4	IMPULSOR FE Ø 6,500"	37651
4	IMPULSOR FE Ø 7,200"	37721
4	IMPULSOR FE Ø 7,500"	37750 1
5	MOTOR E 5-2 184JM 2/4V-3 TEFC	13979
5	MOTOR E 6.6-2 184JM 2/4V-3 TEFC	15002
5	MOTOR E 7.5-2 184JM 2/4V-3 TEFC	13958 1
6	SELLO MEC. 1-1/4" T21 0120SBP4RS	00050 1
7	ARANDELA CAUCHO 1-13/64	05163 1
8	TUERCA 3/8 NC.GR.2 IRIZADA	02502 4
9	CAMISA BR 1-1/4 MOTOR 213/215J	23764 1

No.	Descripción	Ref.
10	ANILLO "O" CAUCHO No 263	19286
10	ANILLO CUADRADO CAUCHO	21297 1
11	TORNILLO 5/16x1-1/4NC.GR.5 ZIN	02220 8
12	TORNILLO 3/8 X 1 NC.GR.2 IRIZA	02037 4
13	TORNILLO 3/8 X 1-1/4"NC INOX	02215 1
14	TORNILLO 3/8 X 1-1/2 NC.GR.2	02236 4
15	ARANDELA ACERO ø1-1/8xø3/8x1/8	26714 1
16	TAPÓN GALV. 1/4 NPT	03201 1
17	TAPÓN GALV. 3/8 NPT	15000 3
18	TAPÓN GALV. 2 NPT	03208 1
19	ARANDELA 3/8 HIERRO GR.2 ZINC	02553 4
20	GUASA 5/16 ACERO GR.5	02602 8
21	GUASA 3/8 ACERO GR.5	02604 4
22	GUASA 3/8 SS	02616 1
23	COPA "U"	21858 1

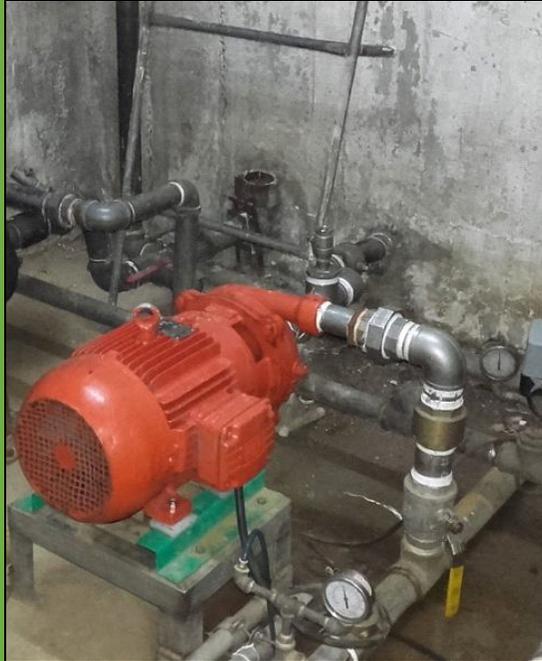
MOTOBOMBA IHM 15H-10TW (Mezcladores)

MOTOBOMBA IHM*

- Referencia: 15H-10TW
- Motor Trifásico
- Potencia 10 HP
- Voltaje 220/440 V
- Velocidad 3500 RPM
- Peso 103 Kg
- Dimensiones (0.7/0.46/0.46) Mts

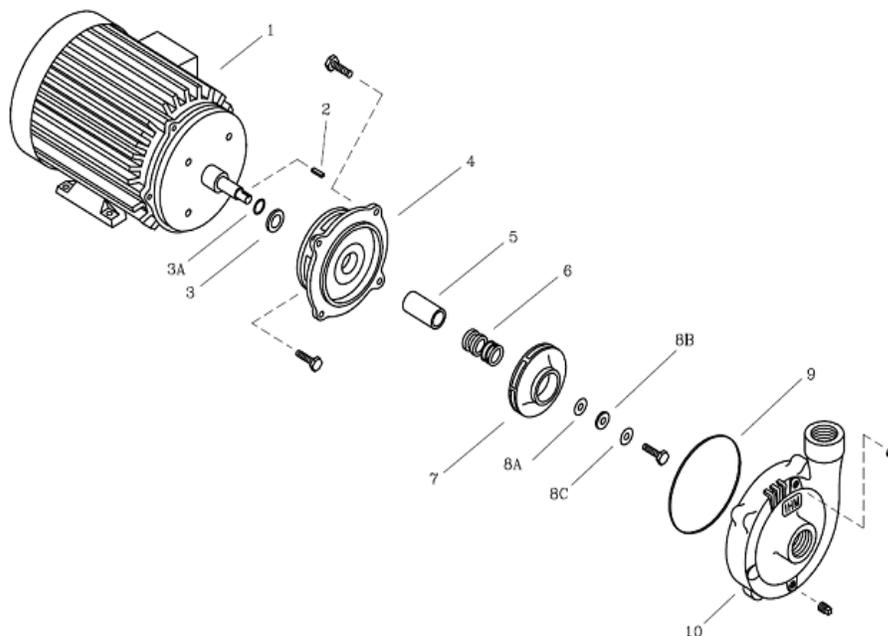
DESPIECE²

LISTA DE REPUESTOS			
ITEM No.	DESCRIPCION	CODIGO	15H-10MW
			15H-10TW
* 1	MOTOR ELECTRICO 3500 RPM.	SEGUN POTENCIA	1
2	CUÑA 3/16"x25 mm.	7707100041	1
3A	AROSSELLO REF. 2-015	9308000051	1
3	DEFLECTOR 29.3 mm. DIA. INT.	7220000051	-
3	DEFLECTOR 37 mm. DIA. INT.	7110200051	1
4	PLATO SELLO ED3.	9202900021	-
4	PLATO SELLO ED4.	9203000021	1
5	CASQUILLO SM. 59.3 mm.	8509600041	1
6	SELLO MECANICO Ø1.1/4" TIPO 21	8032500051	1
7	ROTOR 15H-5 Ø175 mm.	97096C0021	-
7	ROTOR 15H-6.6 Ø180 mm.	97096B0021	-
7	ROTOR 15H-9 Ø195 mm.	97096A0021	-
7	ROTOR 15H-12 Ø208 mm.	9709600021	1
8A	EMPAQUE ARAND. ROTOR 1.1/2-6.6	7707000043	1
8B	ARANDELA ROTOR	7706600044	1
8C	ARANDELA DE COBRE 10 mm.	8012500056	1
9	EMPAQUE CARCASA P/SELLO 20D.	9207900051	1
10	CARCASA 15D2	9709500021	1

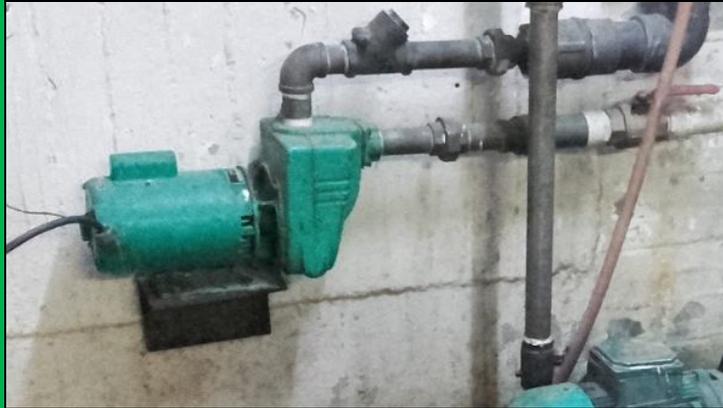
MOTOBOMBA BARNES 3-CCE-1 (Evaporador IQF)

MOTOBOMBA BARNES¹

- Referencia: 3-CCE-1
- Motor Monofásico
- Potencia 1HP
- Voltaje 115/230 V
- Velocidad 3450 RPM
- Peso 28 Kg
- Dimensiones (0.48/0.27/0.19) Mts

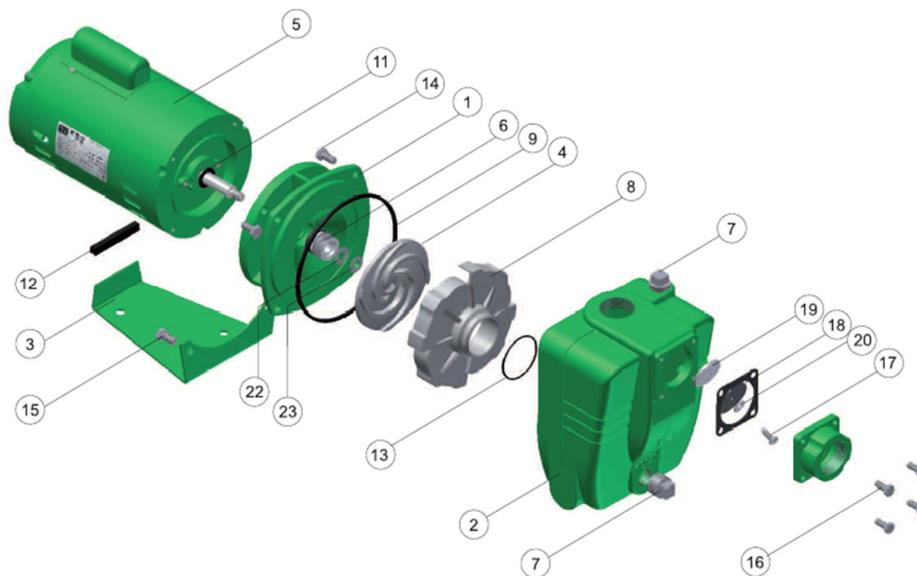
DESPIECE¹

Lista de repuestos			
No.	Descripción	Ref.	3-CCE-1
1	ACOPLE EN HIERRO	19585	1
2	CUERPO EN HIERRO	39176	1
3	BASE EN LAMINA	14422	1
4	IMPULSOR ø4.785"	31816	X
4	IMPULSOR ø4.785"	37287	1
5	MOTOR 3/4 Hp MONOF.	22001	X
5	MOTOR 1 Hp MONOF.	22002	1
6	SELLO MECÁNICO 5/8"	00049	1
7	TAPÓN 3/4 NPT	03204	2
8	VOLUTA EN HIERRO	30596	1
9	ANILLO CUADRADO	19289	1
10	ARANDELA ESPACIADORA	26708	1
11	ARANDELA DE CAUCHO	12752	1

Lista de repuestos			
No.	Descripción	Ref.	3-CCE-1
12	SOPORTE EN CAUCHO	30439	1
13	ANILLO "O"	15238	1
14	TORNILLO 3/8 UNC x 3/4"	02195	6
15	TORNILLO 3/8 UNC x 1"	02037	2
16	TORNILLO 5/16 UNC x 3/4"	02219	4
17	TORNILLO 1/4 UNC C.GZO	18443	1
18	EMPAQUE VALVULA CHEQUE	30858	1
19	PESA	19351	1
20	ARANDELA 5/16 IRIZADA	02552	1
21	TOMA DE SUCCION	39711	1
22	ARANDELA 7/16x,015"	26707	1
23	ARANDELA 7/16x,030"	26708	1

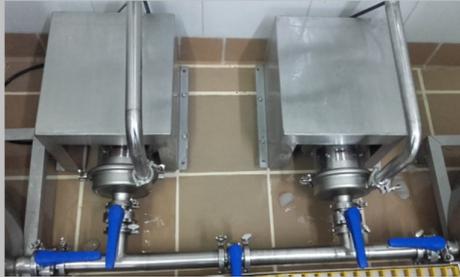
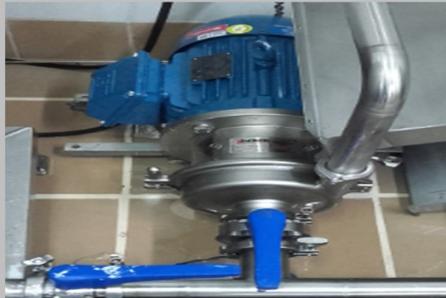
MOTOBOMBA INOXPA HYGINOX SE (Red Salmuera)

- Referencia: HYGINOX SE
- Motor Trifásico
- Potencia 5 HP
- Voltaje 230/460 V
- Velocidad 3500 RPM
- Dimensiones (0.53/0.28/0.23) Mts

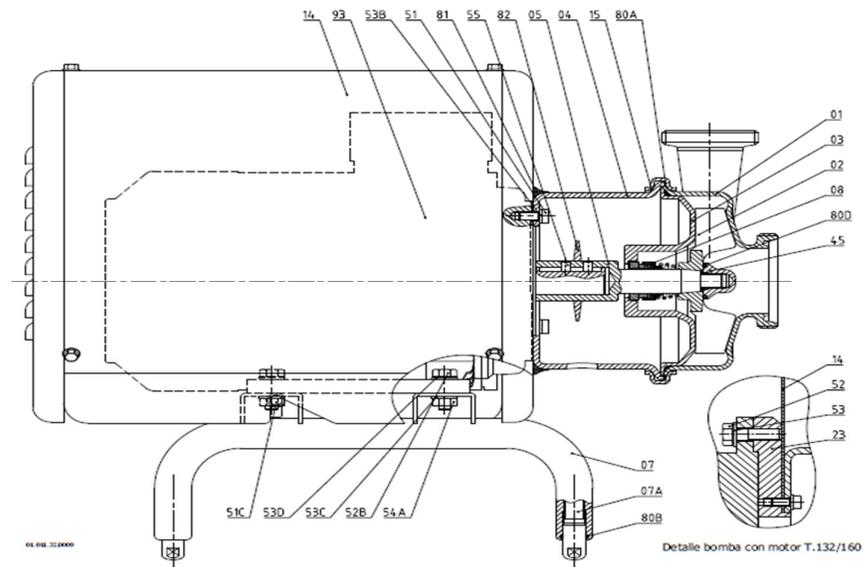
DESPIECE⁴

Posición	Descripción	Cantidad	Posición	Descripción	Cantidad
01	Cuerpo	1	53D	Arandela grower	4
02	Rodete	1	54A	Tuerca hexagonal	4
03	Tapa bomba	1	55	Espárrago	2
04	Linterna	1	80A	Junta tórica	1
05	Eje	1	80B	Junta tórica	4
07	Pie motor	2	80D	Junta tórica	1
07A	Pie regulable	4	81	Junta linterna	1
08	Cierre mecánico	1	82	Paragotas	1
14	Recubrimiento	1	93	Motor	1
15	Abrazadera cuerpo	1			
45	Tuerca ciega	1			
51	Tornillo Allen	4			
51C	Tornillo con brida	2			
52A	Tornillo hexagonal	2			
52B	Tornillo hexagonal	4			
53B	Arandela grower	4			
53C	Arandela plana	8

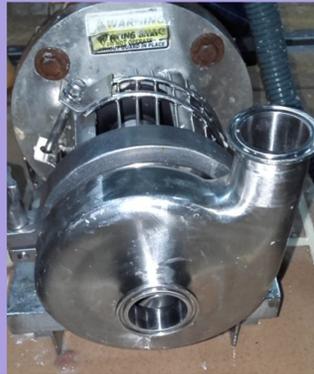
MOTOBOMBA WAUKESHA C 216 (Recirculación salmuera)

- Referencia: C 216
- Motor Trifásico
- Potencia 2 HP
- Voltaje 230/460 V
- Velocidad 3500 RPM
- Dimensiones (0.119/0.36/0.17) Mts

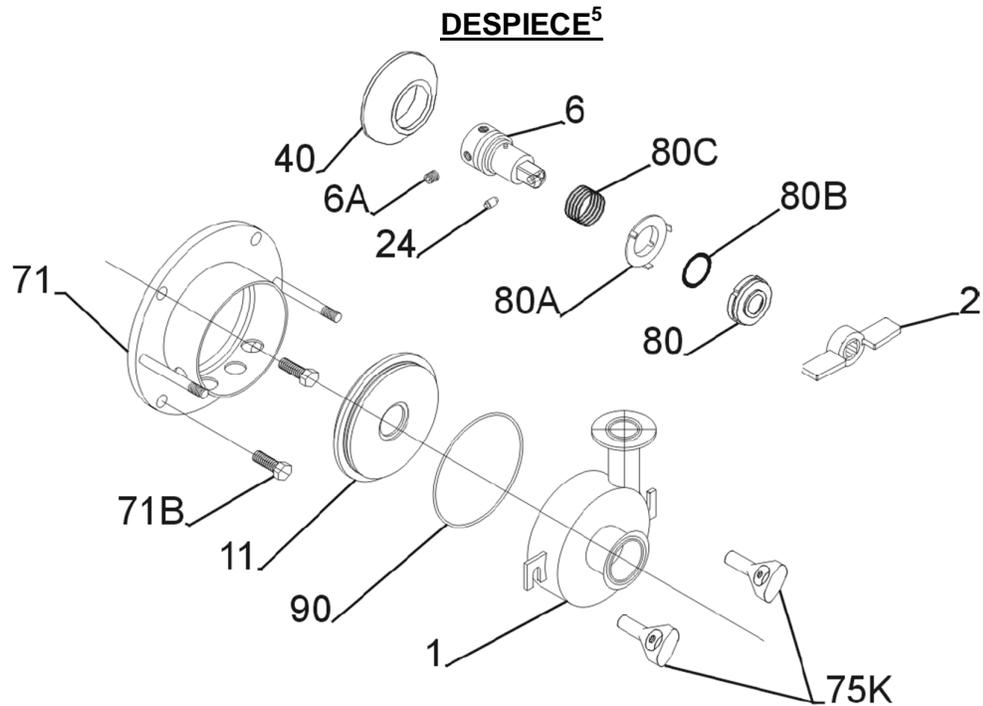
ITEM No	DESCRIPCION	PARTE No	CANTIDAD
1	Carcasa, 2 "x 1.5" con puertos S-Line	60000	1
2	Impulsor, diámetro completo de 3.68"	60026	2
6	Eje, marco 56C	60050	1
	Eje, marco 143TC - 145TC	60051	1
6A	Tornillo de fijación del eje	30-22	2
11	Placa trasera	60597	1
24	Retén del impulsor	60039	1
40	Deflector, marco 56C - 145TC	60042	1
71	Adaptador, marco 56C	60596	1
	Adaptador, marco 143TC - 145TC	60600	1
71B	Perno de montaje del adaptador	30-30	4
75K	Tuerca de mariposa	60083	2
80	Sello de carbono	60084	1
80A	Vaso	60088	1
80B	Sello O-Ring, Buna N	N70214	1
	Sello O-Ring, FKM	V70214	1
80C	Sello Mecánico	60091	1
90	O-Ring de la cubierta, Buna N	N70153	1
	O-Ring de la cubierta, FKM	V70153	1

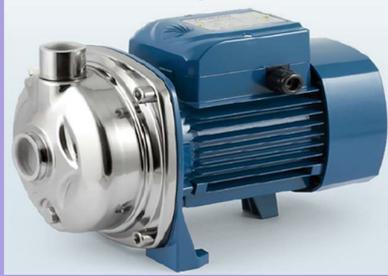
MOTOBOMBA PEDROLLO 1 HP (Lavado botas)

- Referencia: AL-RED135
- Potencia: 1 HP

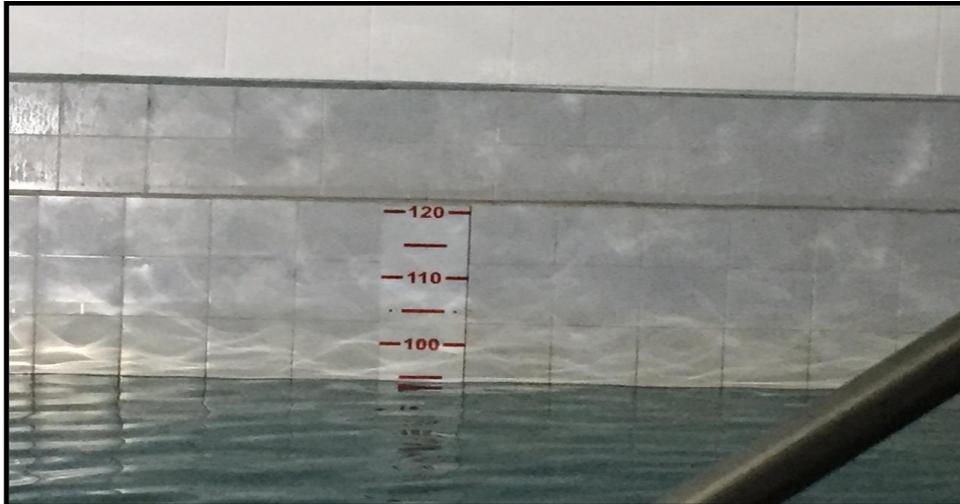
Imagen 2 Tanque de almacenamiento principal*

El tanque principal tiene una puerta de acceso, la cual está ubicada en el sótano del patio #2.

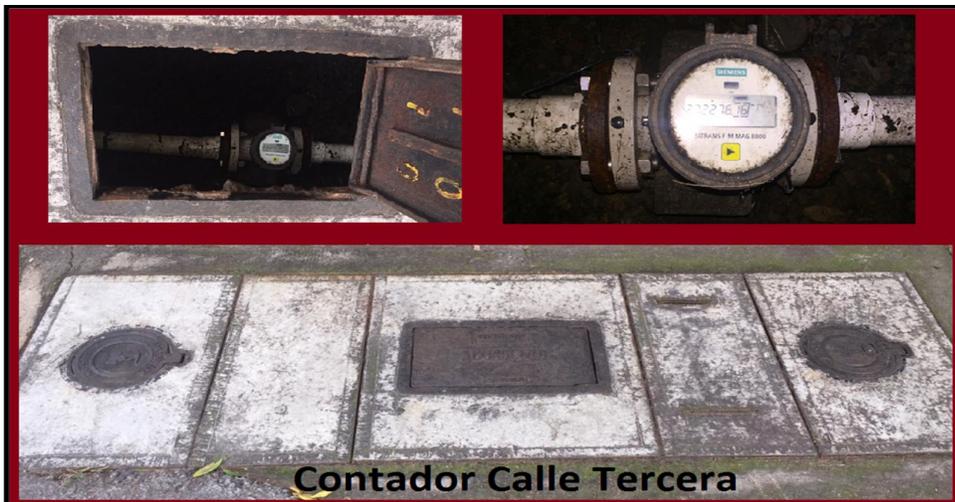
Imagen 3 Contador de control ubicado en Calle Tercera*

En la imagen 3 se observa la tubería en PVC tipo pesado de 1" donde llega el agua del acueducto y a la cual en la Calle Tercera se le instaló un contador

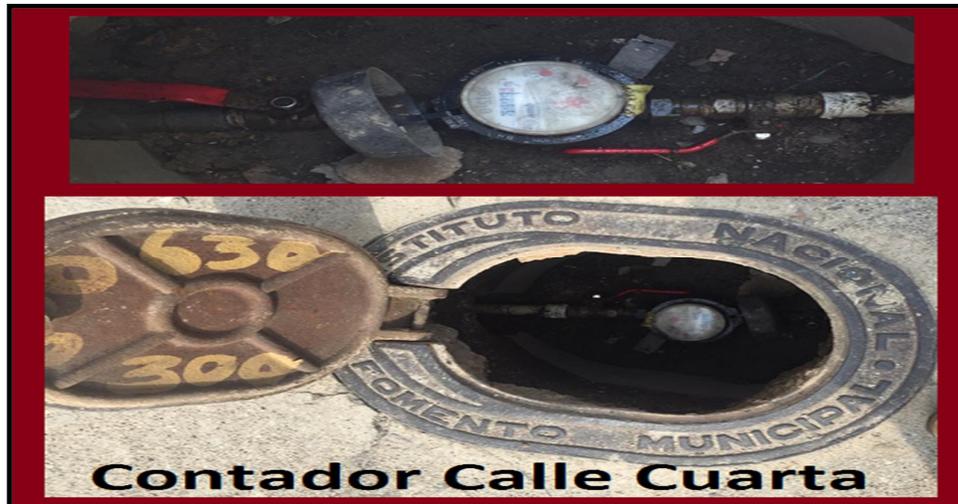
Imagen 4 Contador de control ubicado en Calle Cuarta*

En la imagen 4 se observa un contador análogo ELSTER de 1" hacia una línea hidráulica diferente en tubería PVC tipo pesado de 1" que lleva agua del acueducto hacia las áreas externas del proceso (PTAR, pasillos de la planta, patio #1, etc.).

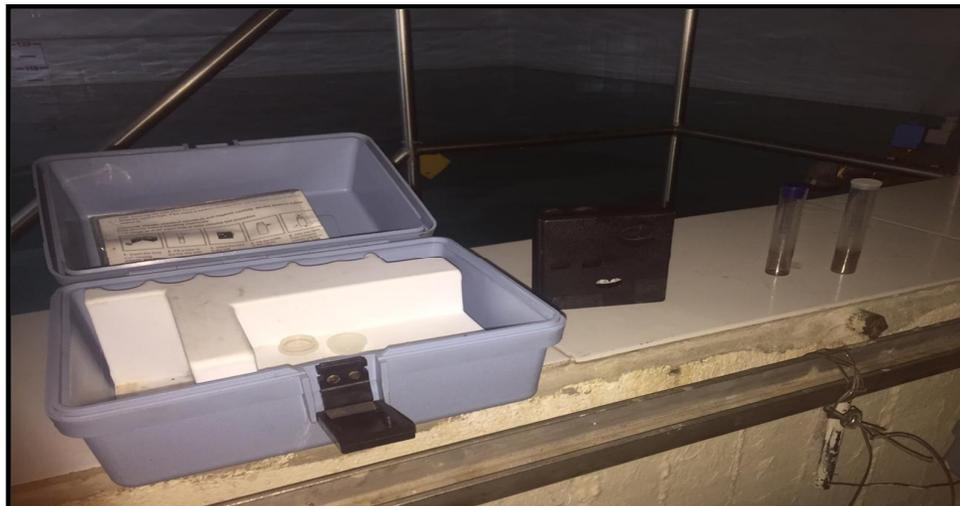
Imagen 5 Kit de prueba de cloro HACH modelo CN67*

En la imagen 5 se muestra el kit de prueba de cloro utilizado, el HACH modelo CN67, el cual sirve para el control del cloro y el pH manteniendo la condición higiénica de las aguas y protegiendo el sistema frente a la corrosión. Se suministra con discos de color y un comparador para supervisar el cloro y el pH; el test kit de cloro libre y total y de pH ofrece mayor precisión que los test kits que utilizan cubetas de color o comparadores escalonados.

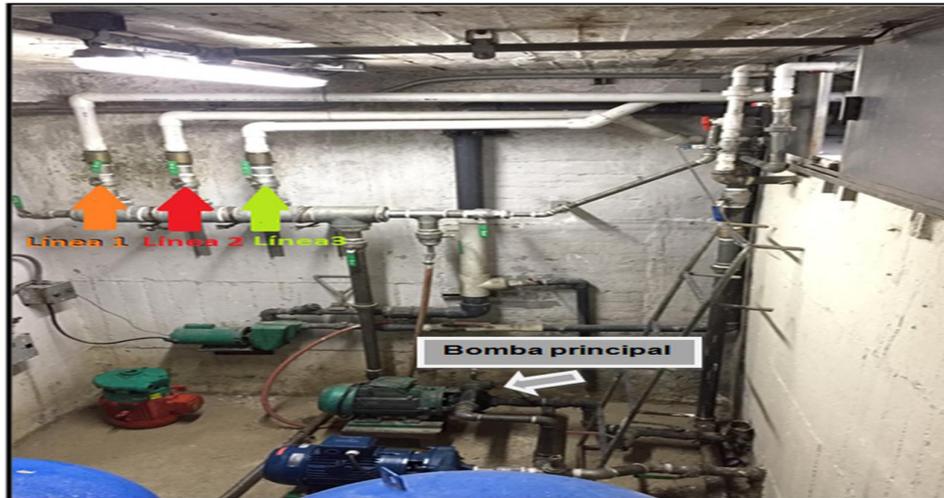
Imagen 6 Motobomba principal con las tuberías de distribución*

La línea 1 suministra agua potable a la infraestructura antigua de la planta (salón del IQF, despachos, empaque IQF, placas, molino y el patio #2).
 La línea 2 envía agua potable a la infraestructura nueva de la planta (empaque pollo, salón salmuera, baños, talleres de mantenimiento).
 La línea 3 descarga agua potable a la zona de procesos especiales.

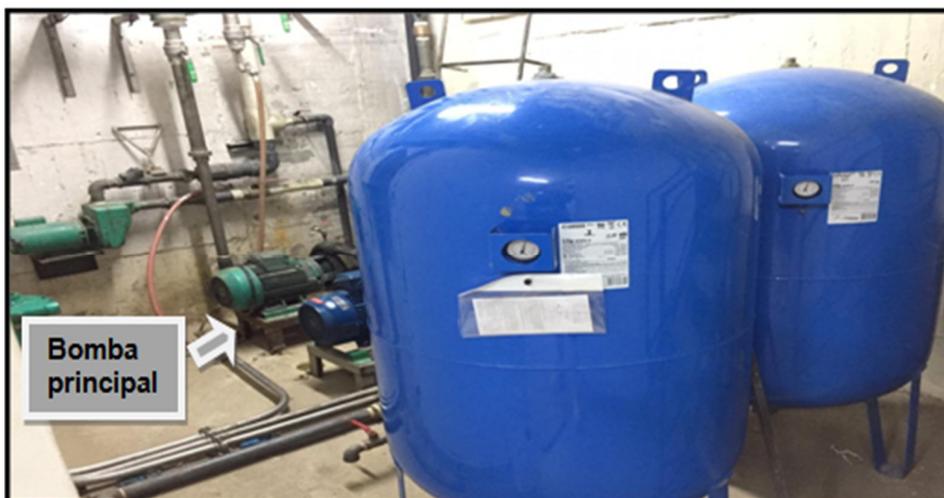
Imagen 7 Motobomba principal con sus respectivos tanques de presión*

Con el fin de garantizar el rango de presión (50-70 PSI) y evitar el golpe de ariete en la tubería (especialmente en PVC), se utilizan dos tanques hidroflo CHARGER CRB-500LV (Imagen 7)

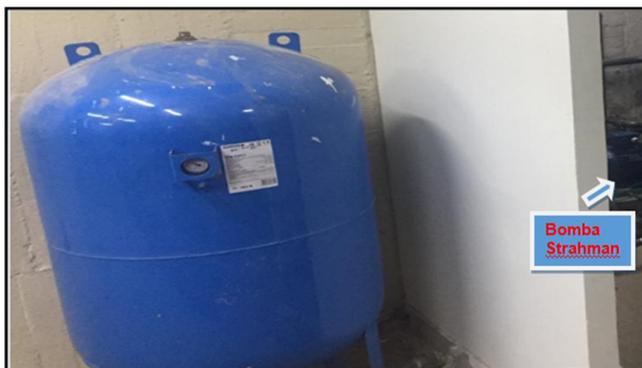
Imagen 9 Motobomba mezcladores con su tanque de presión*

Con el fin de garantizar el rango de presión (50-70 PSI) y evitar el golpe de ariete en la tubería se utiliza un tanque hidroflo CHARGER CRB-500LV mostrado en la imagen 9.

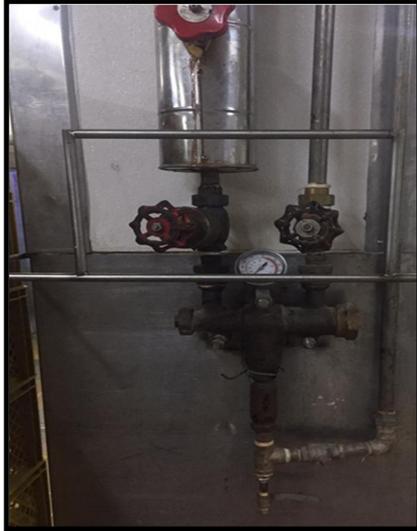
Imagen 13 Strahman despachos *

Este sistema permite una mezcla constante de vapor, proveniente de la caldera y agua fría bombeada desde el tanque de almacenamiento principal, obteniendo agua a temperatura adecuada para lograr procesos eficientes de limpieza y desinfección. Todas las estaciones de mezcla están equipadas con un manómetro que indica la temperatura exacta del agua y un juego de válvulas (vapor y agua fría) que permite al personal de limpieza regular la temperatura de trabajo.

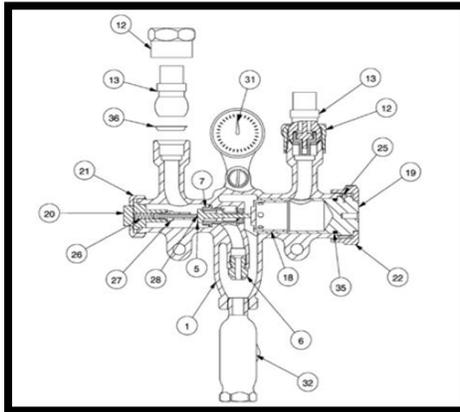
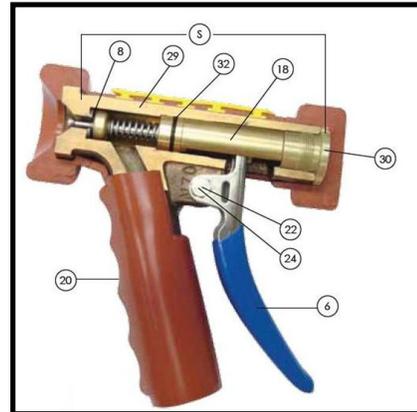
Imagen 16 Despiece Mezclador Strahman¹⁰

#	PART M-5700	MATERIAL 5000	M-	MATERIAL
1	BODY (includes parts 6 and 7)	SST 316		BRONZE
2	HOSE RACK CAP SCREW	SST 304		SST
3	HOSE RACK LOCK WASHER	SST 410		SST
4	HOSE RACK CONNECTOR	SST 303		BRASS
5	STEAM POPPET (L, M, H)	SST 303		SST
6	STEAM JET	SST 416		SST
7	POPPET SEAT	SST 304		BRONZE
8	HOSE RACK	SST 302		SST
10	SPACER SST 416	SST 416		SST
11	WALL PLATE	SST 304		BRASS
12	BALL CHECK UNION NUT	SST 304		BRASS
13	BALL CHECK VALVES (includes part 36)	SST 303		BRASS/SST ALUMINUM- BRONZE
18	WATER CHAMBER	SST 303		SST
19	WATER CHAMBER HOUSING (includes part 35)	SST 304		BRASS
20	POPPET GUIDE	SST 304		BRASS
21	POPPET GUIDE NUT	SST 303		BRASS
22	BODY NUT	SST 303		BRONZE
25	SET SCREW	SST 304		SST
26	POPPET SPRING	SST 302		SST
27	GUIDE EXTENSION	SST 416		SST
28	PUSHER	SST 303		SST
31**	TEMP GAUGE	PLATED BRASS		CHROME
32	BLENDING CHAMBER	SST		Bronze (269)
35	"O" SEALING RING FOR WATER CHAMBER HOUSING	EPDM		E5 15-80-2Q75
36	BALL CHECK GASKET	COPPER COATED	PTFE	COPPER

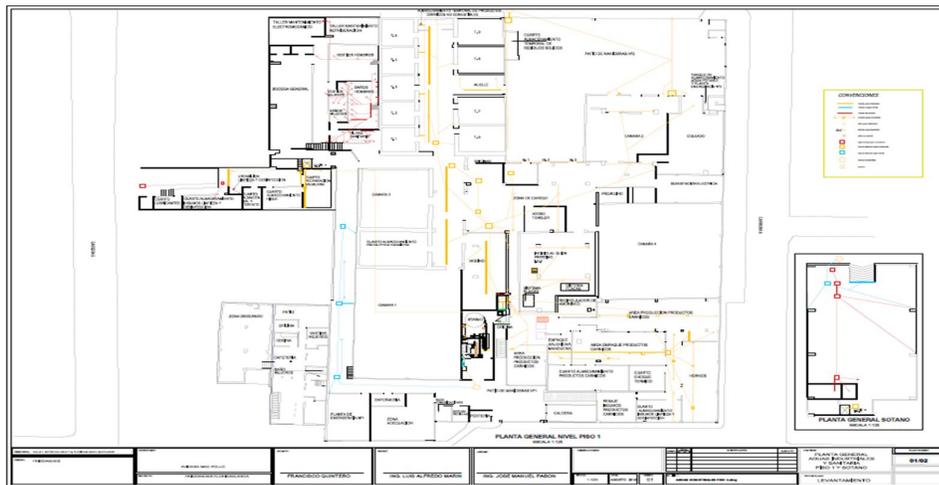
Se crearon planos de las redes hidráulica y vapor en el software AutoCAD 2015. (Adjunto .DWG)
