**APOYO EN EL SEGUIMIENTO, AVANCE Y CONTROL EN LAS ETAPAS DE
CONSTRUCCIÓN SEGÚN LA PROGRAMACIÓN DE OBRA DEL PROYECTO
CIBELES REALIZADO POR LA EMPRESA FÉNIX CONSTRUCCIONES S.A. EN
FLORIDABLANCA, SANTANDER.**

FACULTAD DE INGENIERÍA CIVIL

TITULO: APOYO EN EL SEGUIMIENTO, AVANCE Y CONTROL EN LAS ETAPAS DE CONSTRUCCIÓN SEGÚN LA PROGRAMACIÓN DE OBRA DEL PROYECTO CIBELES REALIZADO POR LA EMPRESA FÉNIX CONSTRUCCIONES S.A. EN FLORIDABLANCA, SANTANDER.

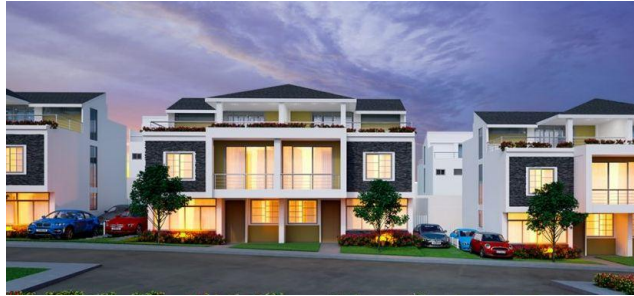
Ilustración 1. Arquitectura de las casas del proyecto. Tomado de <https://fenixconstrucciones.com/category/cibeles/>.

En ilustración 1 se muestra la arquitectura descrita acerca del proyecto. Se puede observar la distribución en 3 niveles habitables y una cubierta:

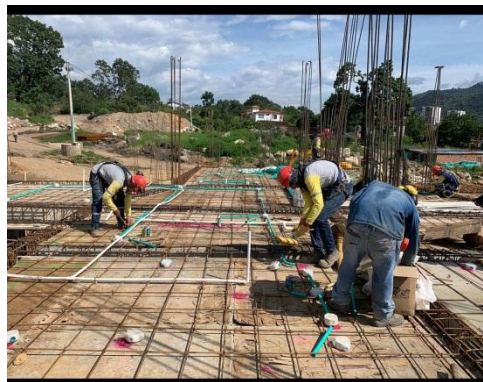
Ilustración 7. Actividades de placa simultáneas. Elaboración propia.

Para la actividad de estructura cuyas duraciones se observan en la tabla 2, se comienzan a estandarizar los procesos ya que la estructura de todas las casas es igual. Se comienza con el armado del acero de las columnas del piso 1, se encofran y se funden, luego se arma el acero del contrapiso, donde en este se instalan las tuberías de red hidráulica, sanitaria y eléctrica al mismo tiempo que se va armando la placa (ver ilustración 7), se funde y se continua de la misma manera con la placa del piso 2 y se repite el proceso.

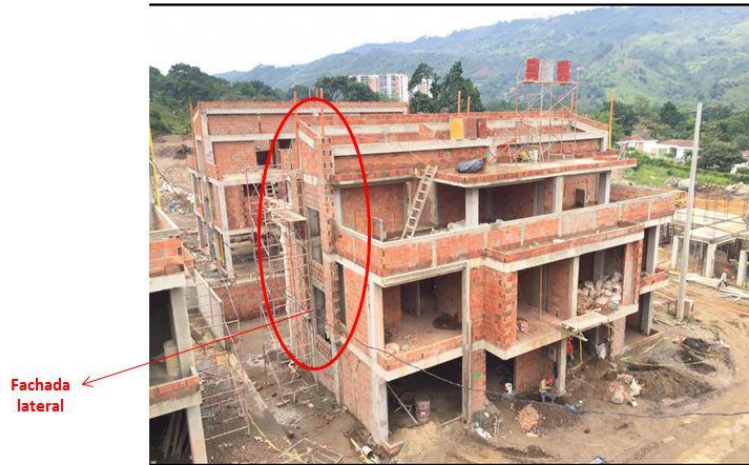
Ilustración 10. Fachada Lateral Mampostería. Elaboración propia.

La fachada lateral funciona como dos buitrones, que albergan los bajantes diferentes tipos de tubería como sanitaria, tubería de aire acondicionado entre otras y tiene un trabajo especial debido a la complejidad del armado de andamios y el ascenso por toda la altura de la casa que puede alcanzar unos 8 metros.

Al hacer el trazado del muro con el replanteo se procede con el levantamiento de los muros, en los cuáles se usa en un 90% de la construcción ladrillo H10, un 8% en ladrillo H15 y un 2% en ladrillo H7. Para la mampostería es importante usar un elemento llamado anclaje RAM que sirve para darle más soporte al muro y reforzarlo, debiéndose instalar aproximadamente cada 1 metro de altura. Para el

tema de la fachada lateral se tiene un duración significativa para tan poca superficie.

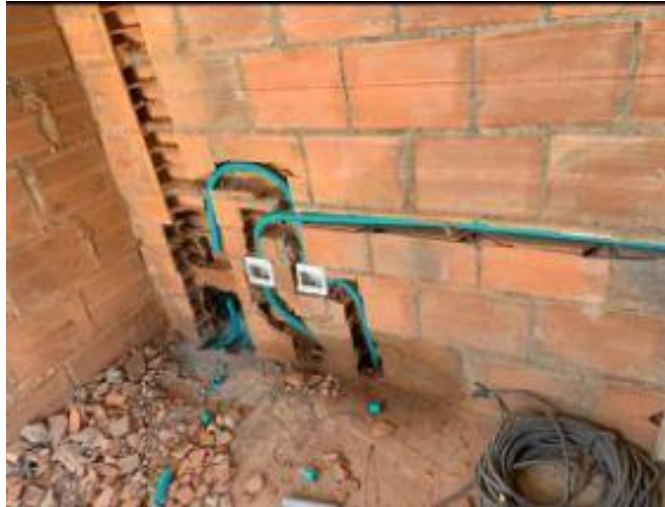
Ilustración 11. Prolongaciones eléctricas. Elaboración Propia.

Las prolongaciones se instalan rompiendo el muro por los lados donde se proyectó desde un diseño la ubicación de la red y varía dependiendo de lo que el cliente haya pedido para su casa. Es importante realizar los cortes homogéneos para más adelante evitar falla en los muros.

Antes de continuar con el friso hay una actividad vital para el funcionamiento de una casa y que se vea estética que son las prolongaciones eléctricas en paralelo con las hidráulicas. Estas prolongaciones sirven como canal para instalar más adelante el alambrado de la red eléctrica y van dentro del muro, por lo que quedan ocultas con el friso.

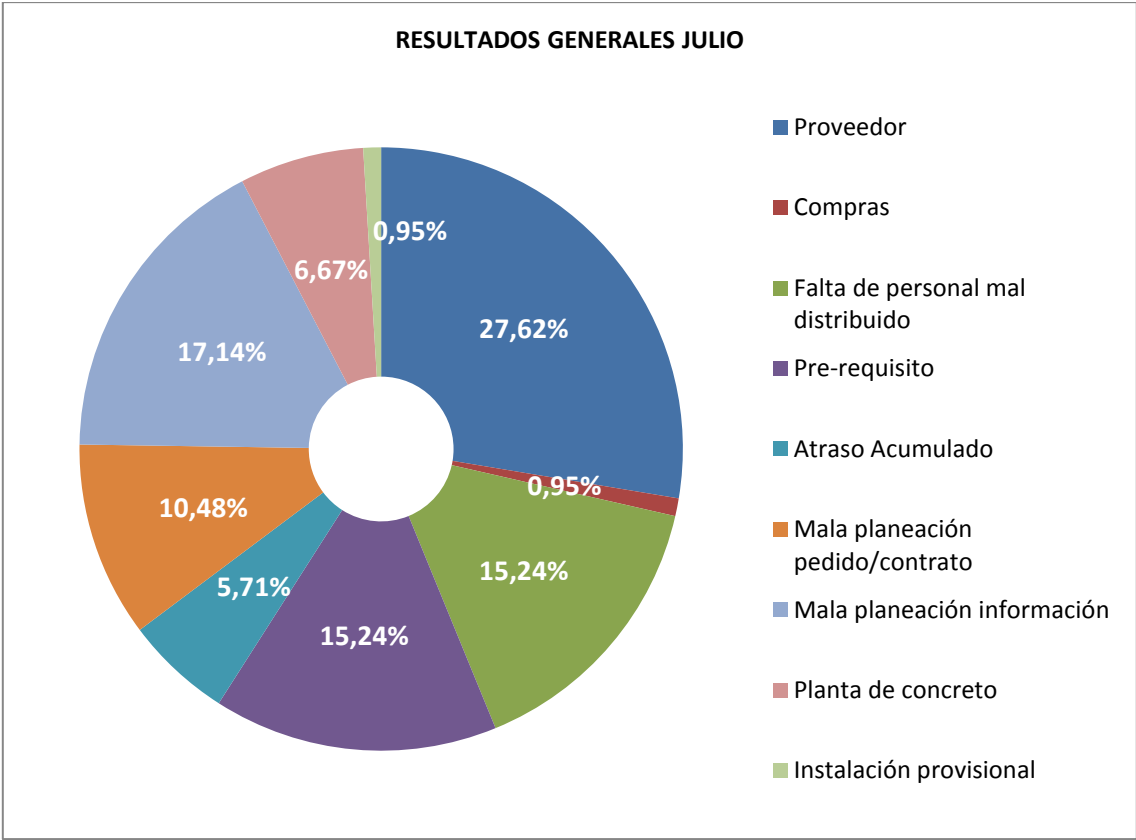
Figura 1. Resultados PAC julio. Tomado y adaptado de Fénix Construcciones.

En la figura 1 se observa gráficamente como están distribuidas las causas de no cumplimiento, siendo el proveedor el más significativo, y se puede observar el

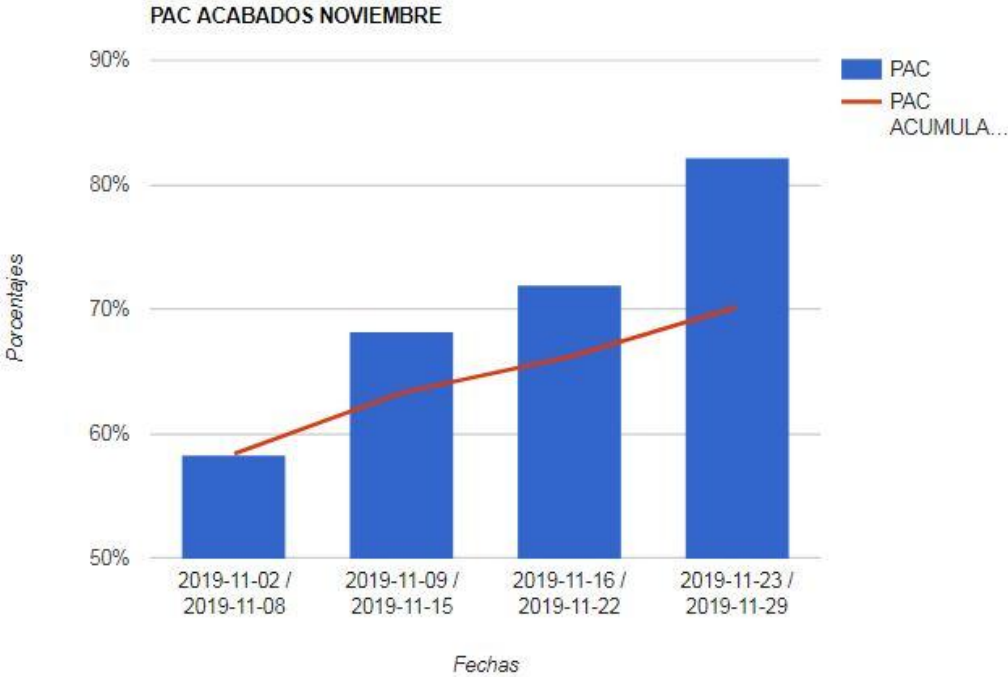
Ilustración 13. Comparación PAC general vs PAC Acumulado. Tomado de Fénix Construcciones.

En la ilustración 13 se observa como en el mes de noviembre se ha venido aumentando el avance, arrojando resultados positivos finalizando el mes alcanzando avance de más del 80% en la última semana.

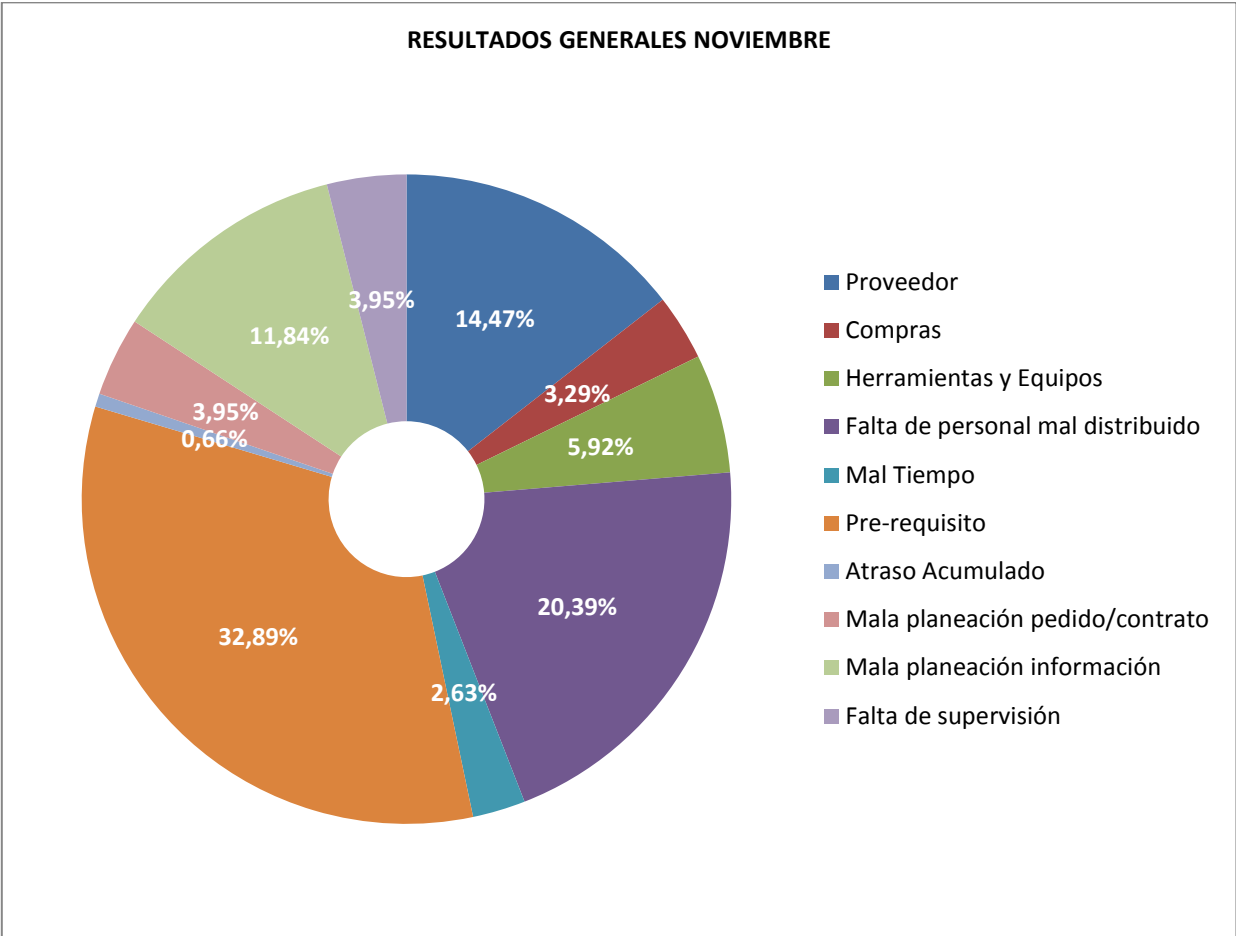
Figura 5. Resultados PAC noviembre. Tomado y adaptado de Fénix Construcciones.

En la figura 5 se muestran los grandes causales de incumplimiento donde se encuentran pre requisitos y falta de personal de algunos contratistas, por lo que se muestra que esas dos causales van ligadas, generando la falta de personal atrasos en pre requisitos por lo que no se avanzan en ciertas actividades predecesoras.

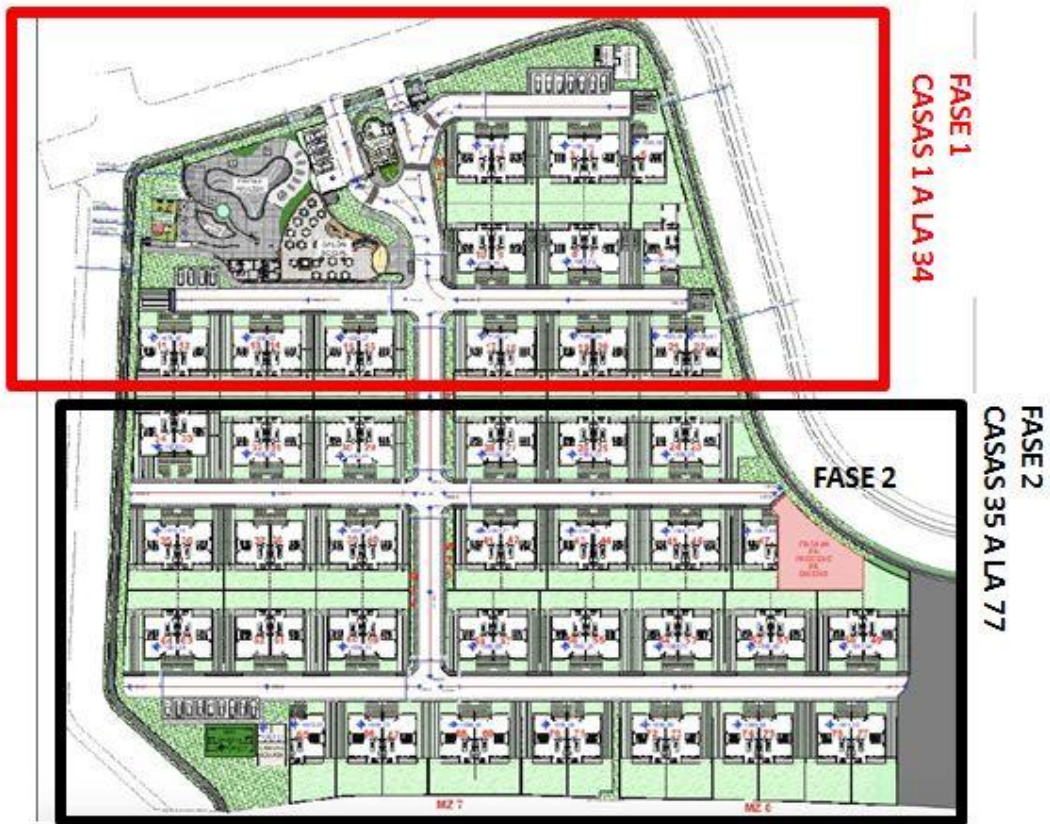
Ilustración 14. Planta Urbanística General del Proyecto. Tomado y adaptado de Fénix.

En la ilustración 14 se muestra la planta urbanística general del proyecto, la cual es la planta arquitectónica de todo el proyecto final, la ubicación y la descripción de éste. A partir de este plano se comenzará a organizar el “Layout”, teniendo en cuenta el orden de construcción y los tiempos en los que será necesario reajustar los lugares de acopio debido a que se comenzarán trabajos en esas zonas. Actualmente se está construyendo la Fase 1, que incluye 34 casas, la portería, piscinas y el edificio de Zona Social, y pronto se comenzarán trabajos de la Fase 2 que incluirá las casas de la 35 a la 77, y las canchas.
