DESARROLLO DE ACTIVIDADES EN EL ÁREA DE GERENCIA TÉCNICA PARA  
EL PROYECTO DE CUARTA GENERACIÓN CARTAGENA-BARRANQUILLA Y  
CIRCUNVALAR DE LA PROSPERIDAD

PROYECTO TRABAJO DE GRADO

Informe de Práctica Empresarial para optar por el título de Ingeniero Civil

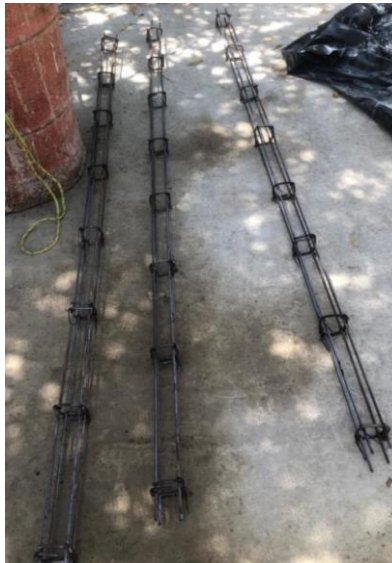
**Imagen 1** Acero de refuerzo para postes de Concreto.

Por motivo de pérdidas de sección considerables y un deterioro acelerado en un lote específico de postes se solicitaron ensayos de laboratorio para verificar el cumplimiento de la normativa, a ellos se les hizo un análisis de cumplimiento de resistencias a diferentes edades del concreto, los cuales no cumplían, ya que algunos alcanzaban resistencias elevadas en poco tiempo pero no se especificaba el uso de algún tipo de aditivo acelerante para justificar esta particularidad y otros ensayos arrojaban valores por debajo de los solicitados por la norma. Motivo por el cual se efectuó un rechazo del lote y solicitó un cambio inmediato de aquellos ya instalados, adicional a ello, se realizó una visita al sitio encargado de la fabricación de los postes para verificar la correcta disposición del acero de refuerzo.

Una vez realizadas todas las revisiones pertinentes y aplicados los correctivos por parte del contratista, se ha realizado la correcta disposición, garantizando la calidad del cerramiento de aproximadamente 4 Kilómetros de cerramiento (representados por la línea roja) distribuidos en 24 predios que ya se deben entregar a EPC para el avance de obra en la zona del EER.

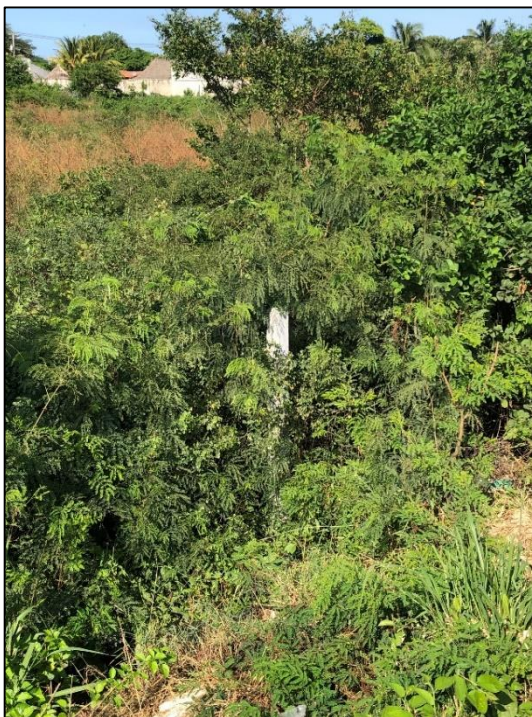
**Imagen 2** Postes afectados por vegetación

- 3. Verificación del estado actual del cerramiento para el corredor vial en las Unidades Funcionales 2, 5 y 6:** Después de una verificación realizada por Interventoría y posterior emisión de un comunicado en el cual se realizaban diferentes observaciones con respecto al estado actual del cerramiento a lo largo de todo el corredor, sumando un total aproximado de 6.434 metros, fueron necesarias diferentes visitas para corroborar el estado y definir qué actividades debían realizarse para corregir y acatar las observaciones recibidas. Entre las actividades identificadas más frecuentes están las de remoción de vegetación que dificultaba la visibilidad del cerramiento por lo que a simple vista no se identificaba instalado (ver Imagen 2), la afectación de cerramiento por adecuaciones para accesos no autorizados (ver Imagen 3) y distensionamiento o desalineamiento de los postes por deterioro normal (ver Imagen 4).

Una vez identificadas las causales de las observaciones, fue necesario solicitar al área encargada fuesen aplicados los correctivos necesarios y, en aquellos sitios donde se requiera cercado nuevo fue necesaria la emisión de coordenadas para la colocación del cerramiento adecuado.

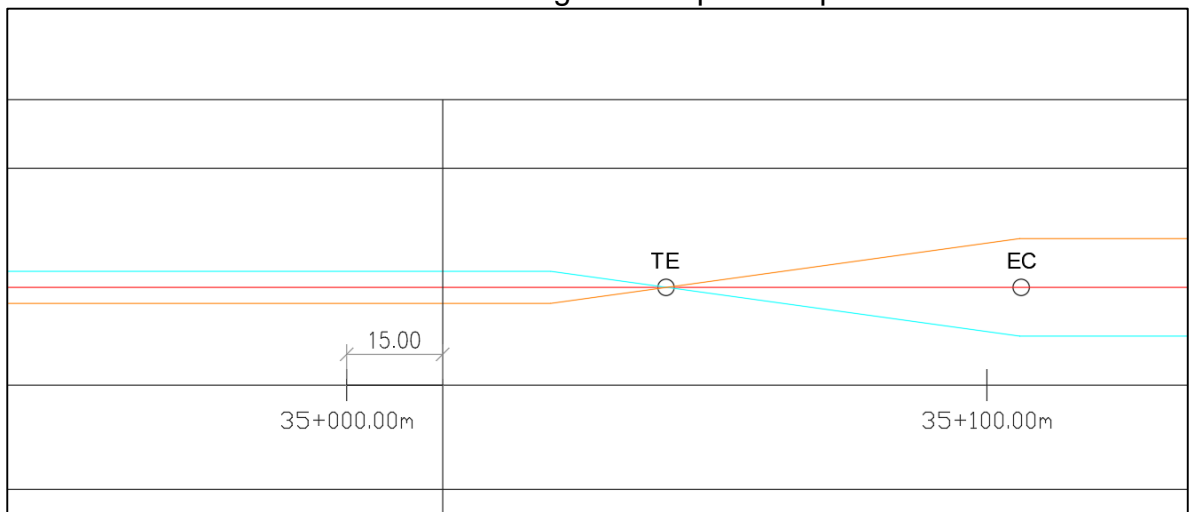
**Ilustración 7** Verificación en diagrama de peraltes punto K35+015 CD

Dando cumplimiento a lo solicitado por el Equipo Ambiental, se requirió identificar 3 puntos de la vía en los que, desde el punto de vista técnico, fuera posible la construcción de la estructura en mención. Posterior a ello, y en compañía de la Ingeniera Residente Ambiental y un Conductor de la Concesión (su opinión fue de vital importancia debido a que ellos conocen perfectamente la carretera y transitan por ella diariamente en repetidas ocasiones) se realizó una visita a campo para determinar si los puntos escogidos cumplían con una localización adecuada, que fuera cercana a puntos críticos y a zonas con presencia de agua, lo cual garantizaría que el paso de cangrejos cumpliera su función. Por último, y con las coordenadas de los sitios identificados en campo, se verificó con los planos del Diseño Geométrico de la zona dos factores importantes: que los nuevos puntos no se encontraran en curva ni en zonas de transición de peraltado debido a que ello complicaría el proceso constructivo y se incurriría en mayores costos; y que la localización se encontrara por encima de la cota de inundación de la zona ya que, de no ser así, el paso no cumpliría con su objetivo en tiempos de lluvia.

De la Ilustración 7 se dedujo que, desde el diagrama de transición de peraltado, la localización era adecuada ya que se encontraba en una zona de entre tangencia, por lo cual la inclinación de la vía sería mínima (bombeo).
