**FORTALECIMIENTO DE LOS PROCESOS DE GESTIÓN DEL RIESGO EN EL
DEPARTAMENTO DE CASANARE MEDIANTE APOYO TÉCNICO EN LA OFICINA
PARA LA PREVENCIÓN Y ATENCIÓN DE EMERGENCIAS Y DESASTRES.**

Proyecto de grado presentado como requisito para optar al título de:

INGENIERA AMBIENTAL

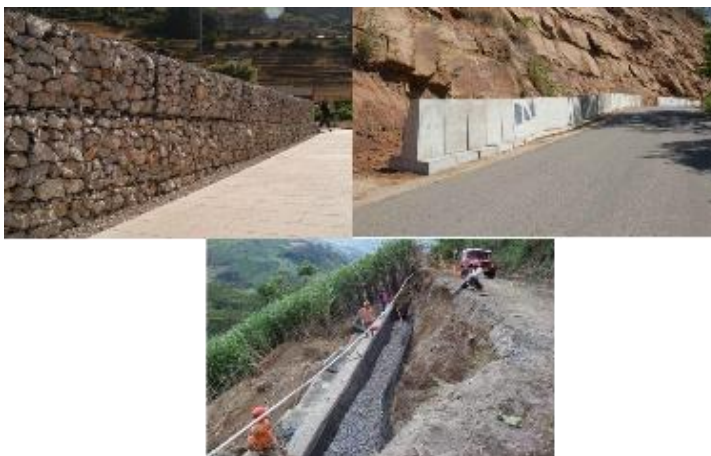
Imagen 6. Obras de protección en vías en las que interviene CDGRD.

- Obras de protección en vías

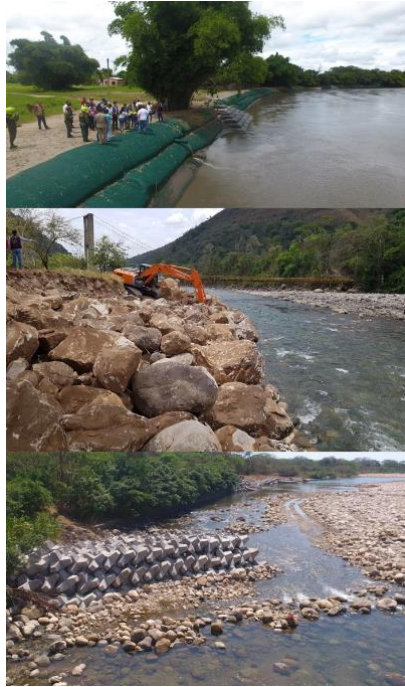
Imagen 7. Obras de protección en afluentes en las que interviene CDGRD

- Obras de protección y mitigación en afluentes

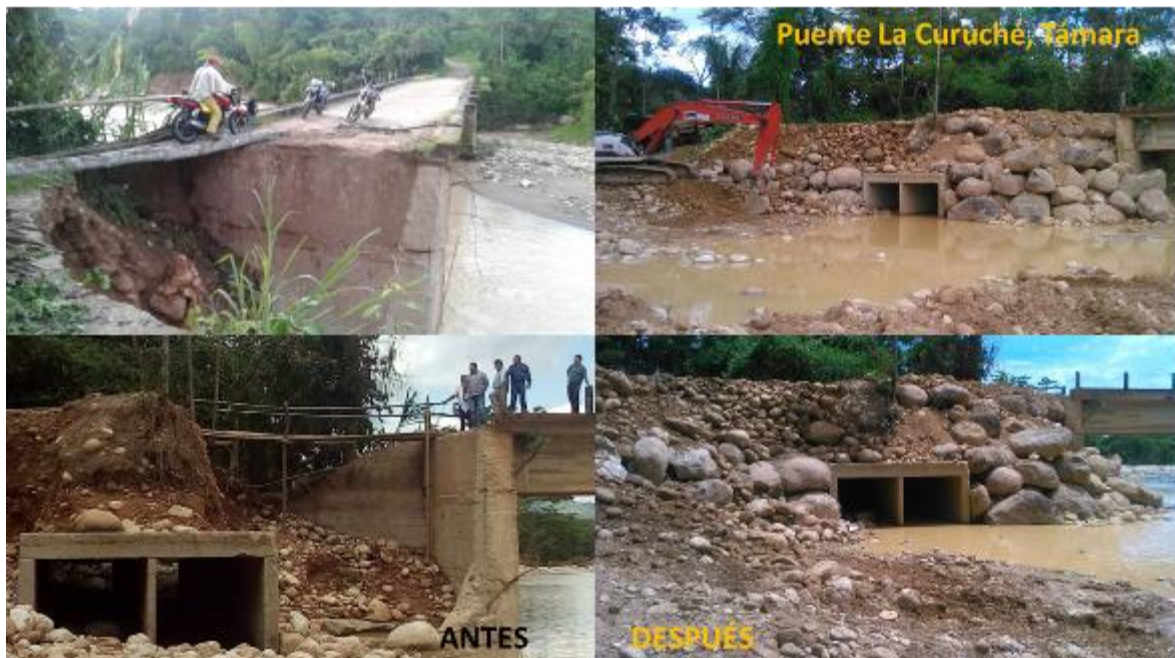
Imagen 8. Obras de protección a puentes en las que interviene CDGRD

- Obras de protección a puentes

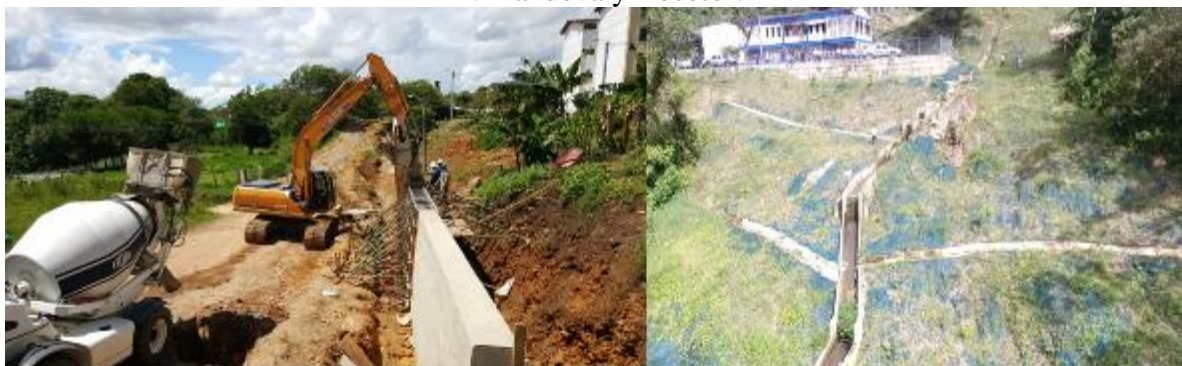
Imagen 9. Obras de protección a infraestructura pública en las que interviene la CDGRD.

- Obras de protección en viviendas e infraestructura pública

Villanueva y Recetor.

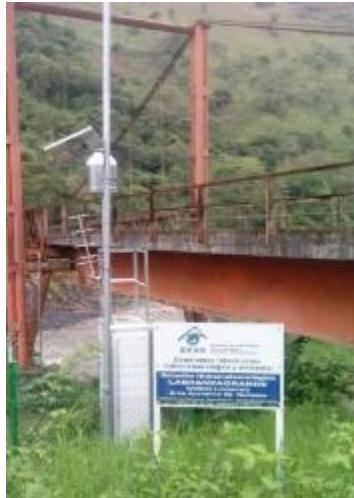
Imagen 10. Sistema de alerta temprana río Cravo Sur en las que interviene CDGRD

- Instalación sistemas de alerta temprana

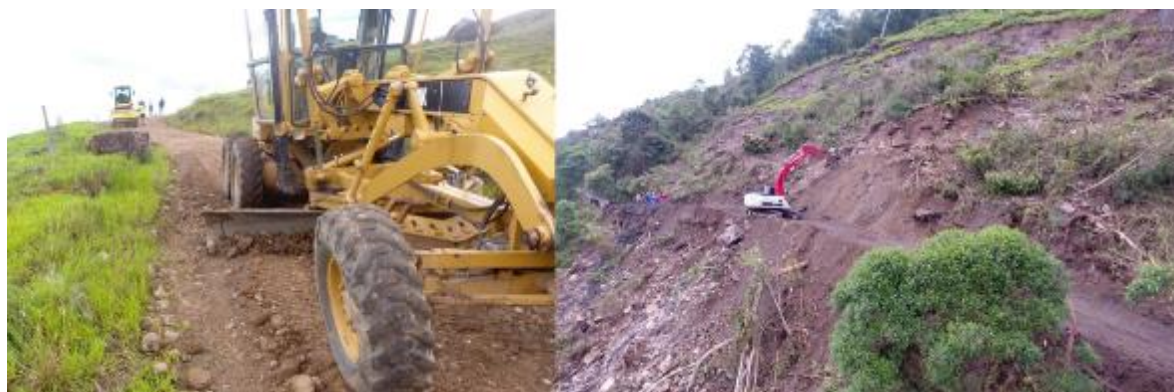
Imagen 12. Maquinaria de la OPAED en funcionamiento

- Intervenciones con maquinaria:
 - Remoción de deslizamientos
 - Construcción obras de mitigación en afluentes (jarillones y canalizaciones).
 - Distribución de agua
- Recuperación de infraestructura

La OPAED cuenta con 17 máquinas dedicadas a la Gestión del Riesgo.

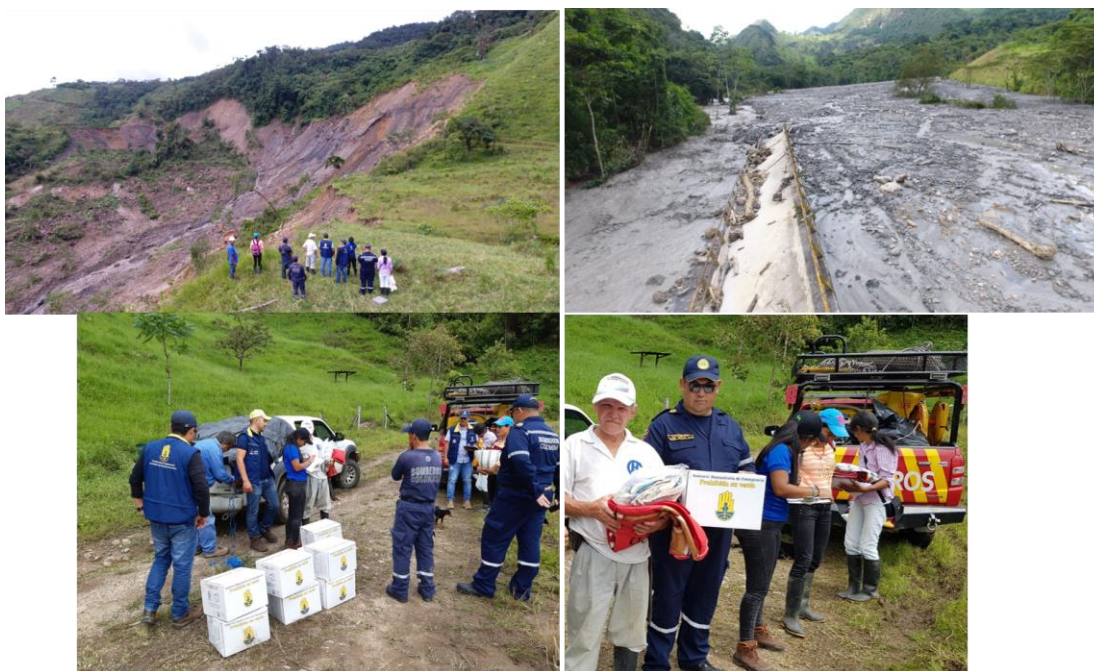
Imagen 13. Entrega de Ayudas Humanitarias y monitoreo a Deslizamiento Compuesto y Avenida Torrencial, Vereda Puerto Nuevo, Municipio de Sabanalarga

Es importante resaltar que, en Sabanalarga, vereda Puerto Nuevo se hizo el monitoreo al evento de deslizamiento compuesto y avenida torrencial debido a las fuertes precipitaciones presentadas días anteriores, llevando de esta manera conocimiento de riesgos a corto plazo luego del mismo y adicionalmente apoyando en el traslado y entrega de ayudas humanitarias a 20 familias afectadas como medida para el manejo del desastre presentado.

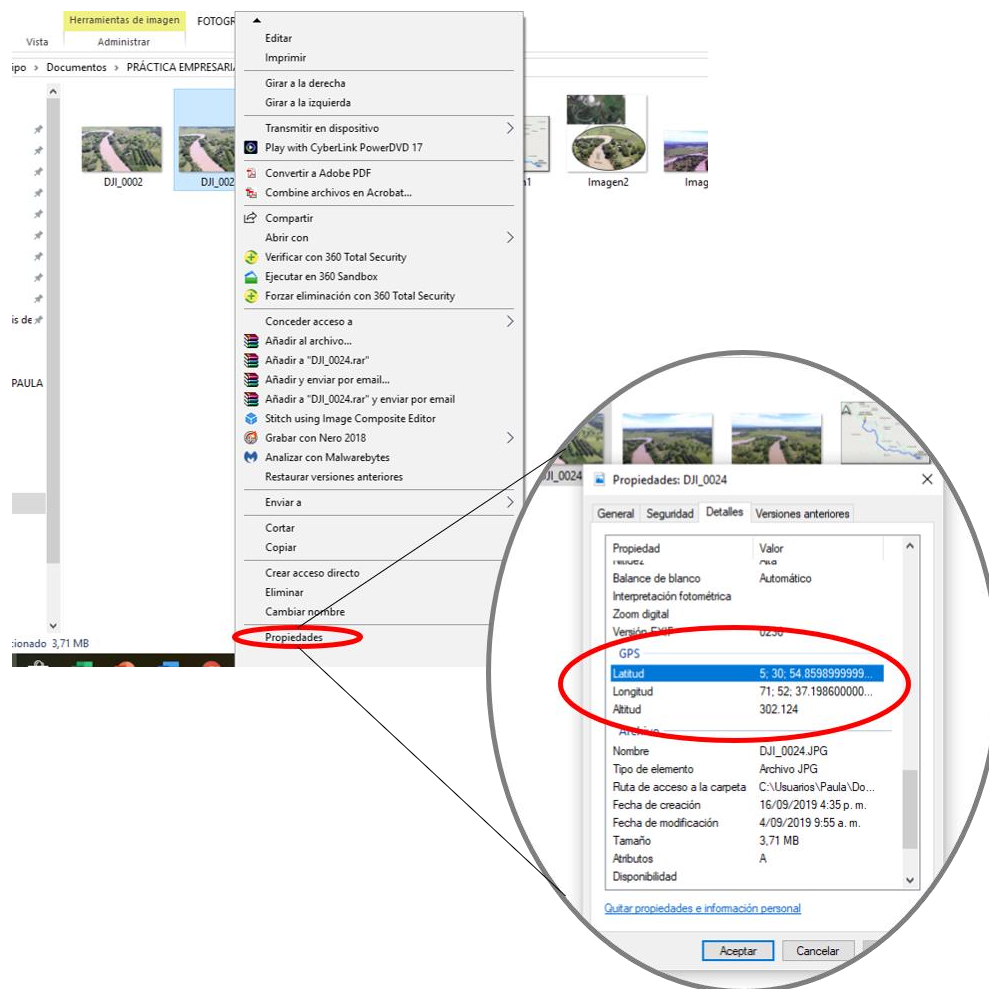
Imagen 17. Obtención de Coordenadas Por Vehículo Aéreo Dron

Las coordenadas del Dron son tomadas a partir de las imágenes que son descargadas mediante tarjeta microSD.

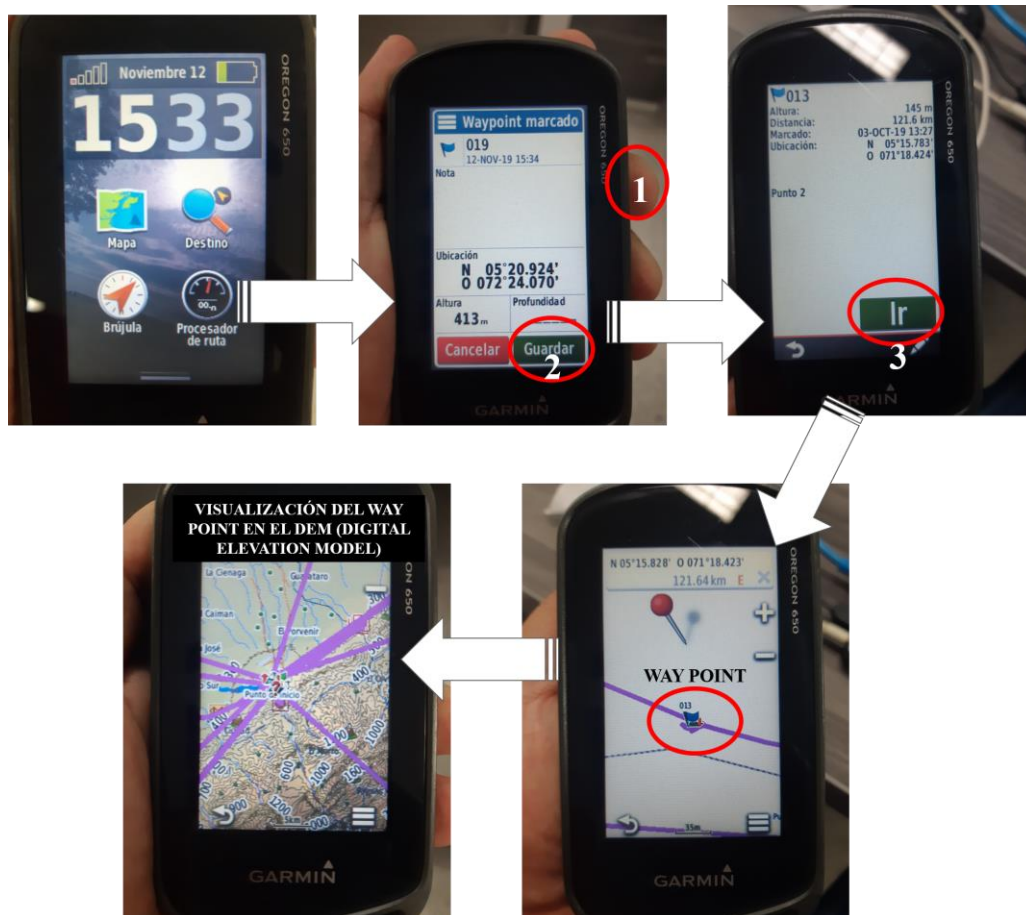
Imagen 18. Coordenadas obtenidas mediante GPS Garmín Oregon

Las coordenadas conseguidas mediante el Sistema de Posicionamiento Global se obtienen mediante el dispositivo de marca Garmín Oregon.

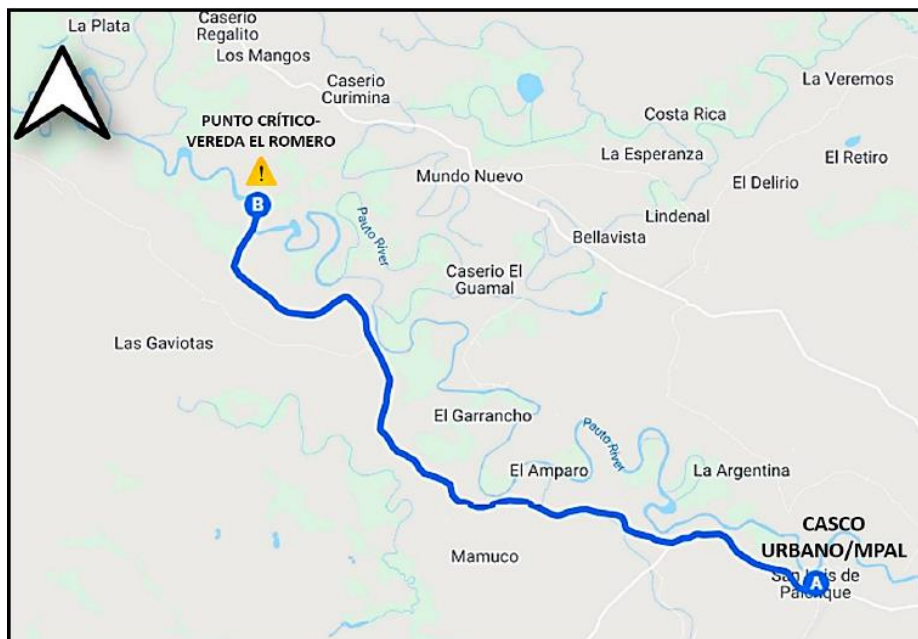
Imagen 19. Ejemplo, recolección de información georreferenciada en punto crítico del municipio de San Luis de Palenque, vereda el Romero. Ruta desde el Casco Urbano municipal.

- Se anexa la imagen del mapa que indica la ruta desde el casco urbano de los municipios hacia los puntos críticos en donde está sucediendo el evento o la amenaza, así mismo se hace una descripción de la orientación (Puntos cardinales) y la distancia existente (kilómetros o metros).
